RELATÓRIO FOTOGRÁFICO – 3ª MEDIÇÃO

OBRA: **EXECUÇÃO DE REFORMA DA VARA DO TRABALHO DE WENCESLAU BRAZ.**

CONTRATADA: **MANU COMÉRCIO E MONTAGEM INDUSTRIAL LTDA-ME**

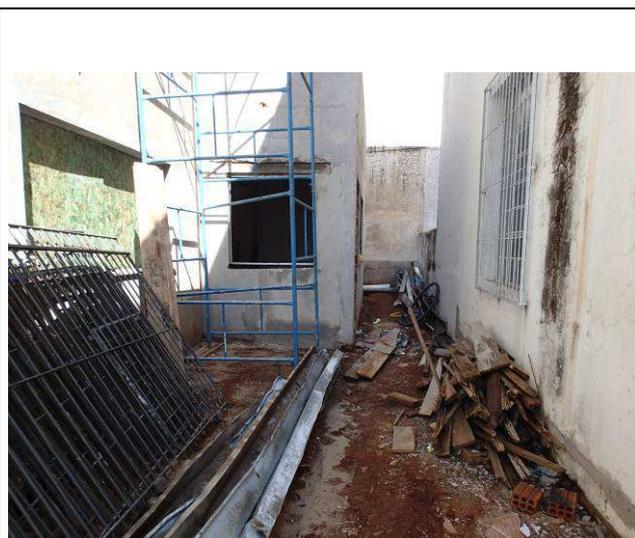
Figura 01C: Andaimos.

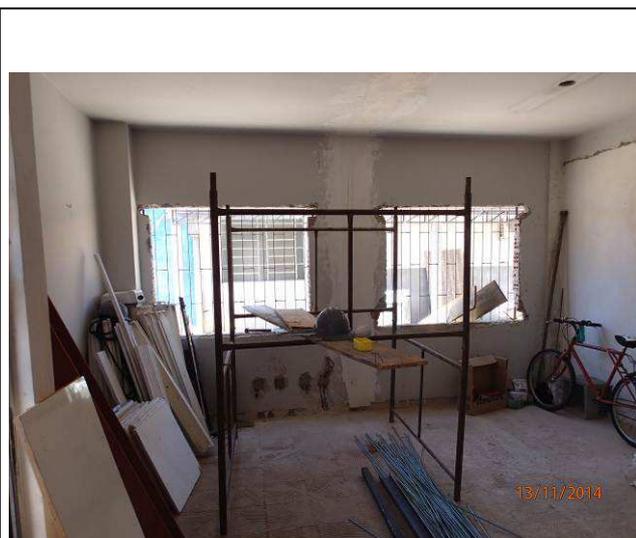
Figura 02C: Andaimos.

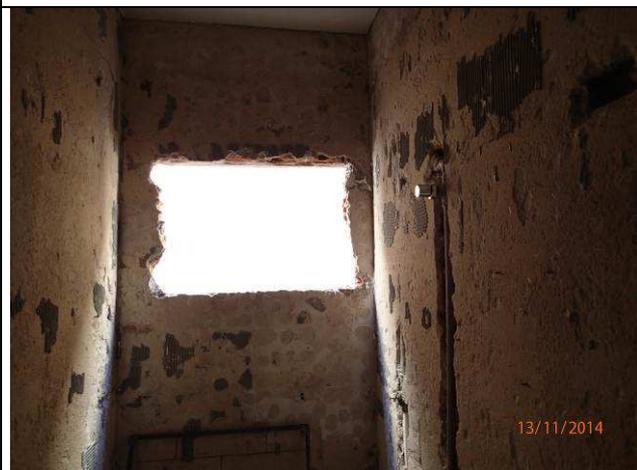
Figura 07C: Demolição de esquadrias metálicas.

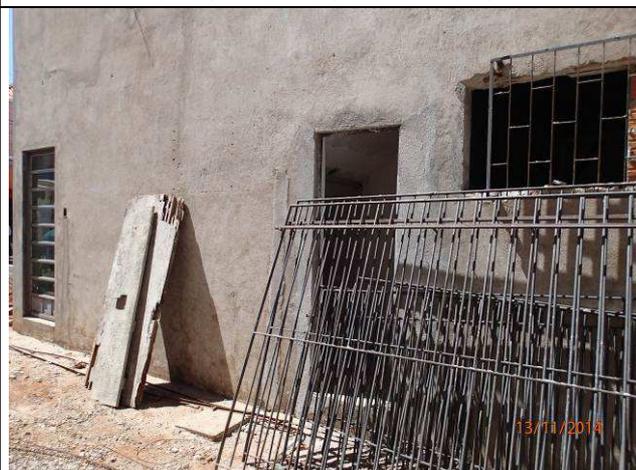
Figura 08C: Demolição de esquadrias metálicas.

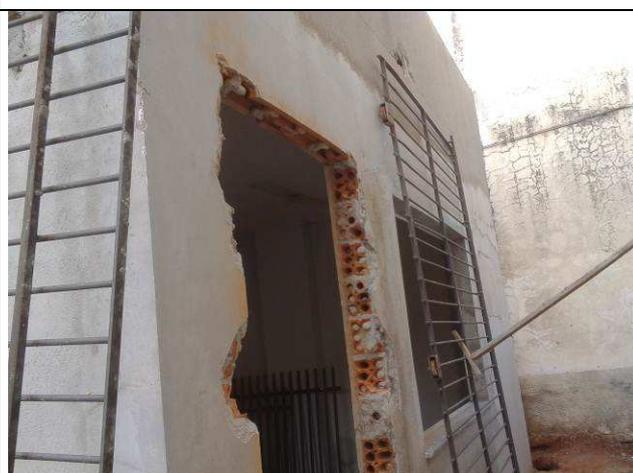
Figura 13C: Demolição de alvenaria.

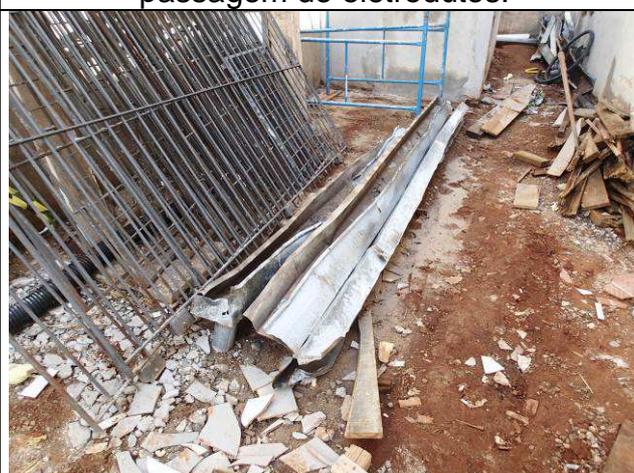
Figura 14C: Remoção de calhas e rufos.

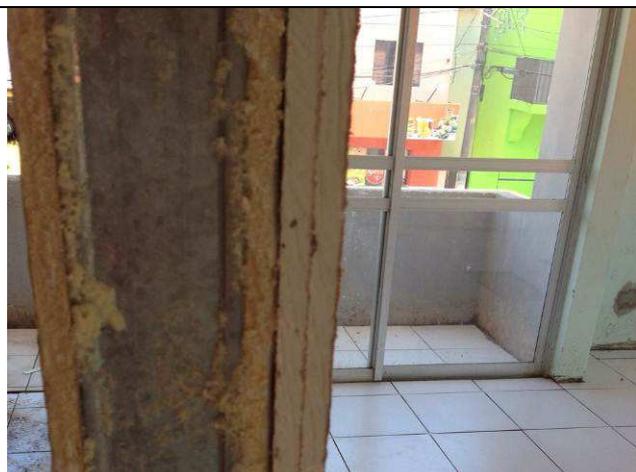
Figura 21C: Parede de gesso acartonado com placa tripla em um dos lados.

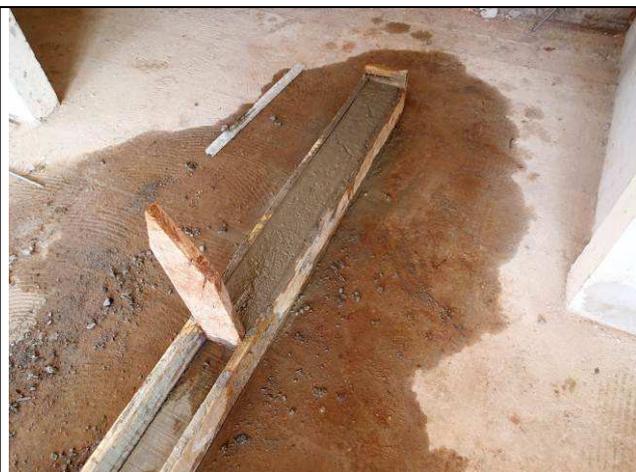
Figura 22C: Execução de verga.

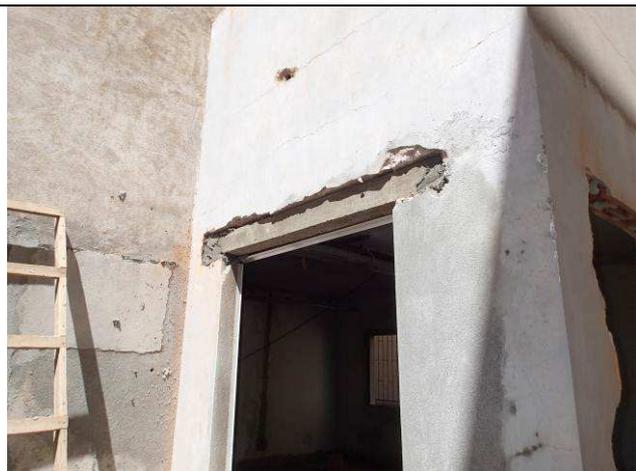
Figura 23C: Instalação de vergas.

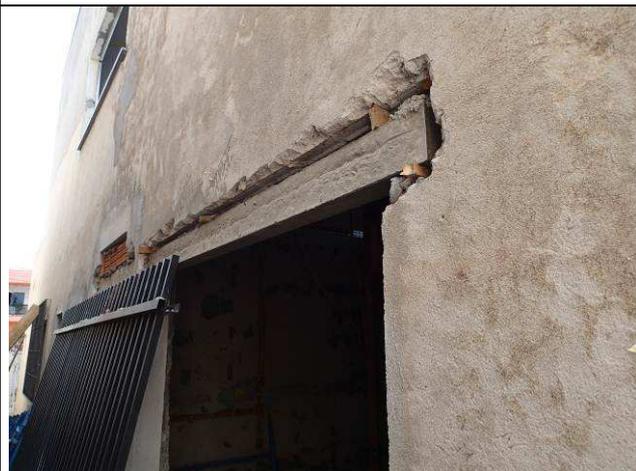
Figura 24C: Instalação de vergas.

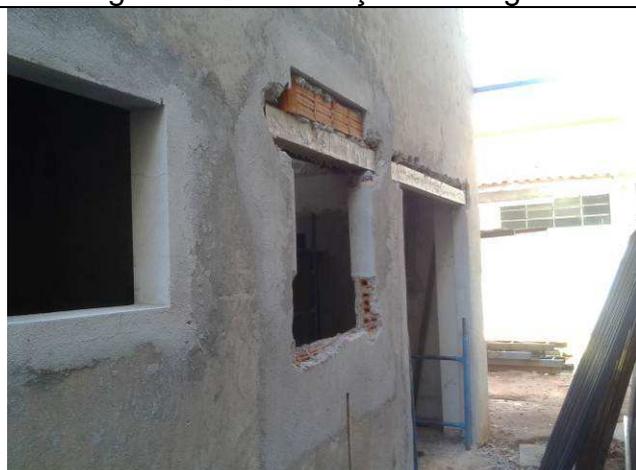
Figura 25C: Instalação de vergas.

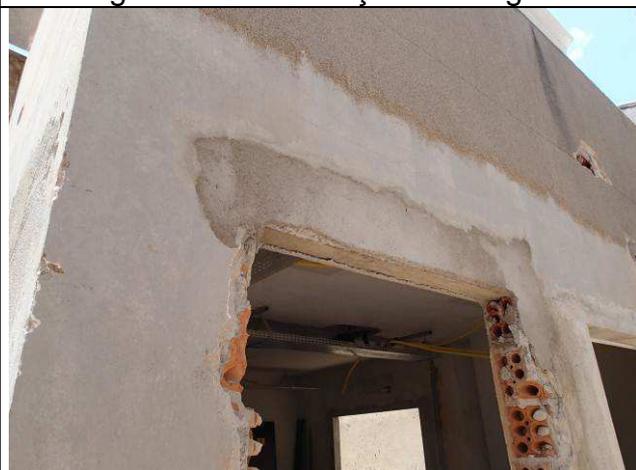
Figura 26C: Instalação de vergas.

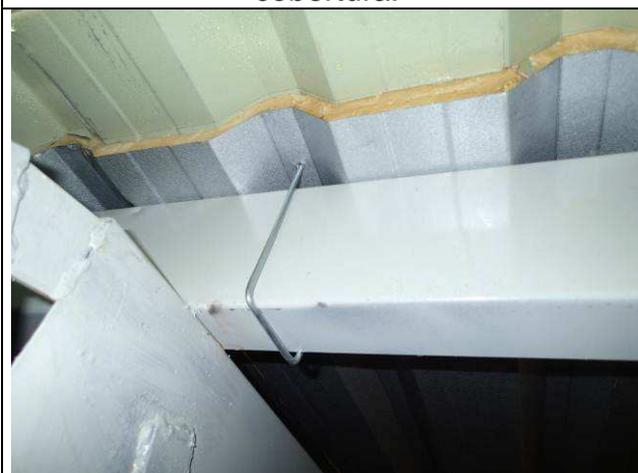
Figura 29C: Estrutura metálica de cobertura – fixação das telhas

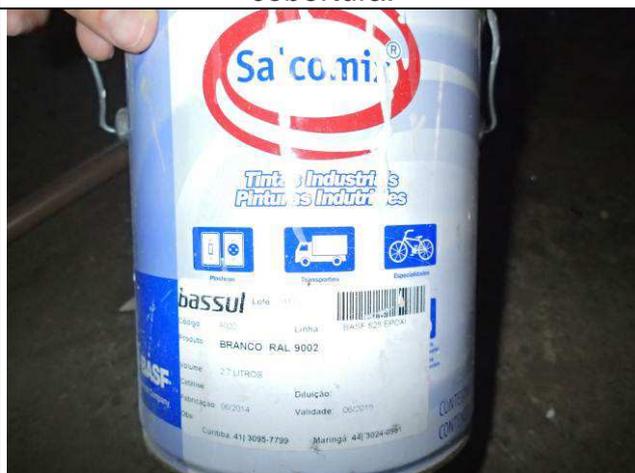
Figura 30C: Tinta utilizada para pintura.

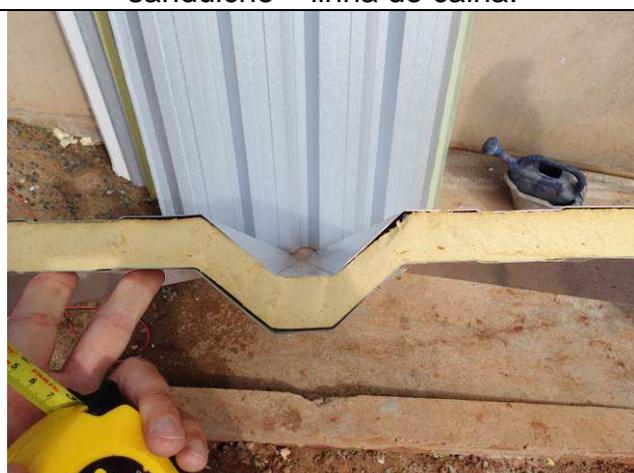
Figura 37C: Telhas tipo sanduiche.

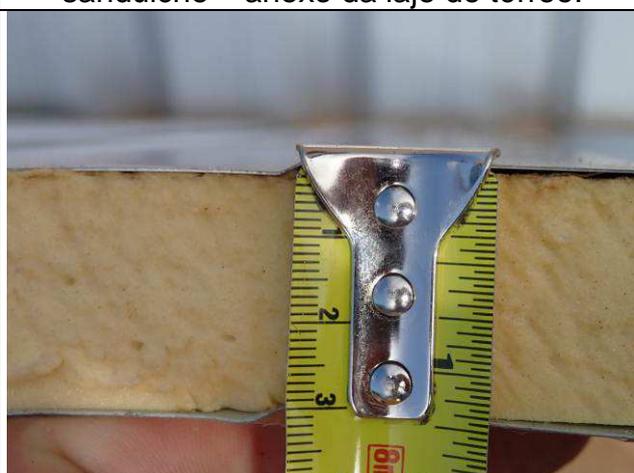
Figura 38C: Telhas tipo sanduiche.

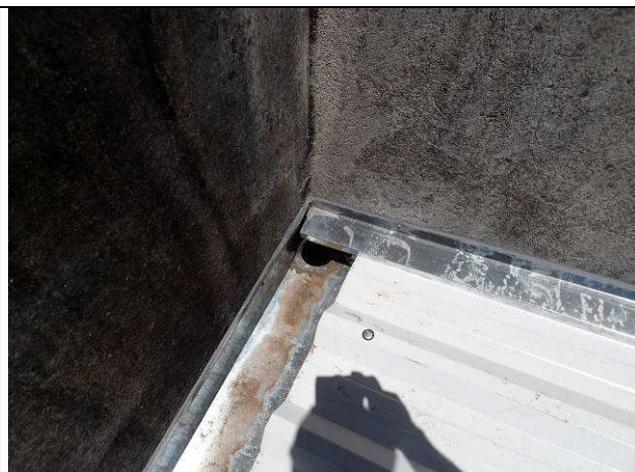
Figura 39C: Calhas e rufos.

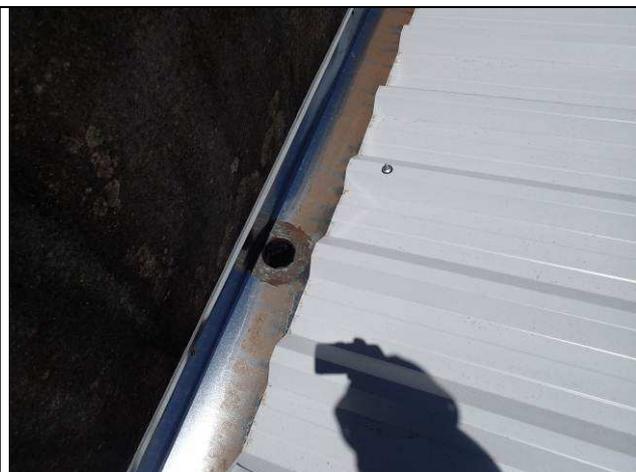
Figura 40C: Calhas e rufos.

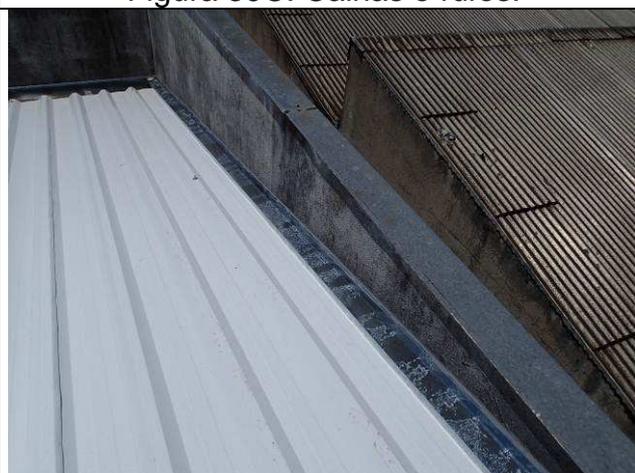
Figura 41C: Rufos.

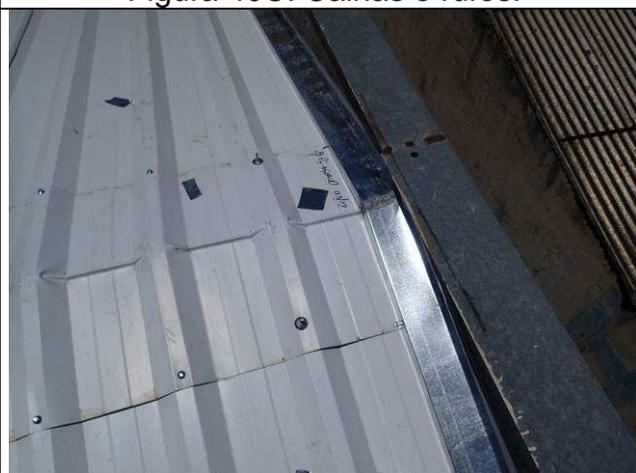
Figura 42C: Rufos.

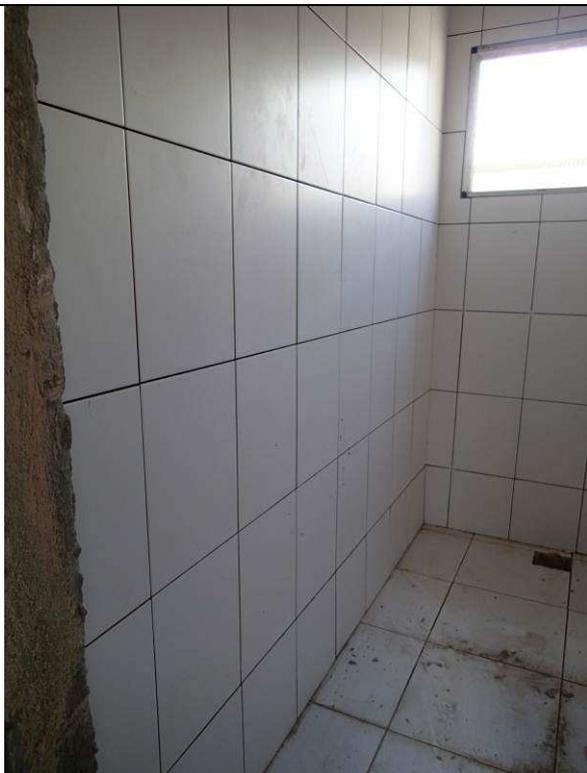
Figura 45C: Azulejos – bwc's superiores.

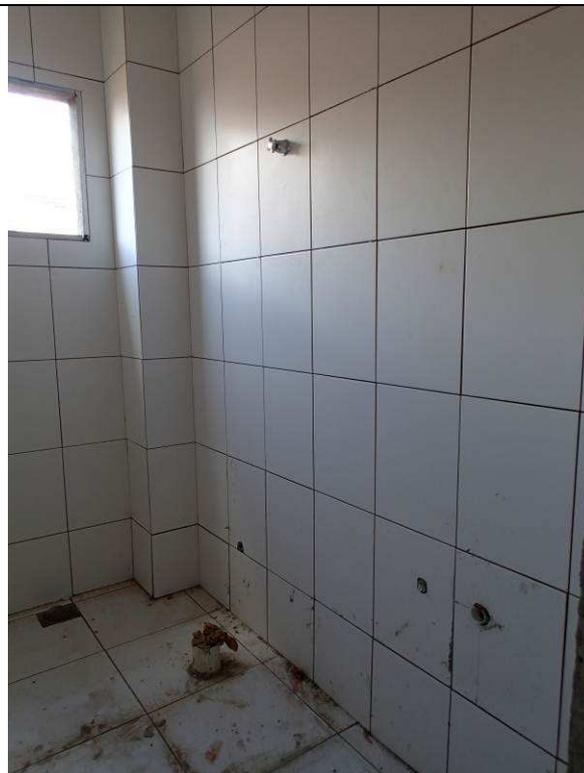
Figura 46C: Azulejos – bwc's superiores.

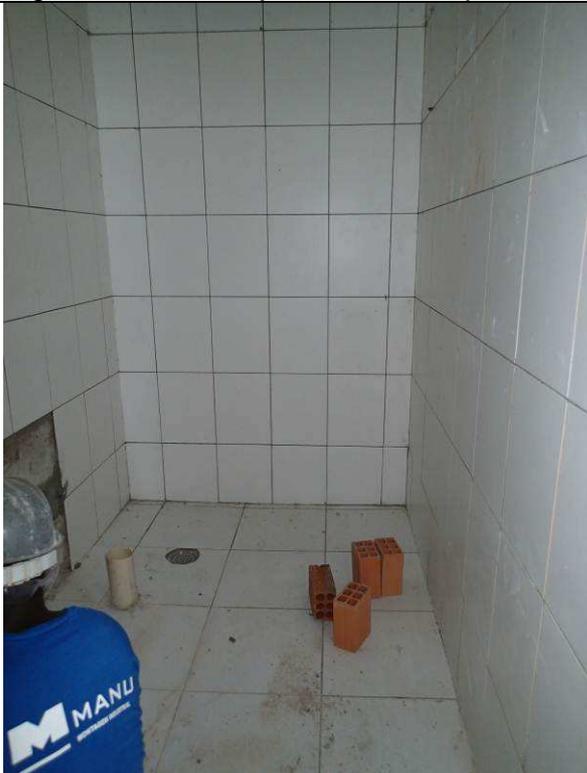
Figura 47C: Azulejos – bwc's superiores.

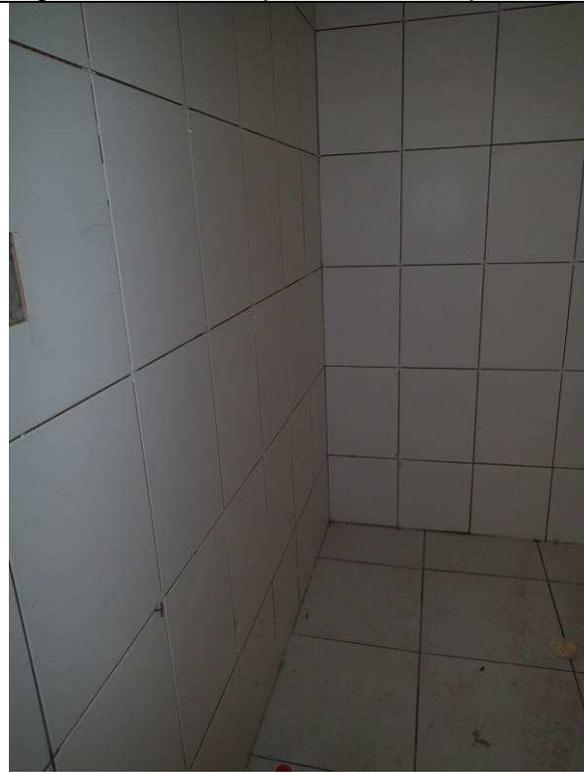
Figura 48C: Azulejos – bwc's superiores.

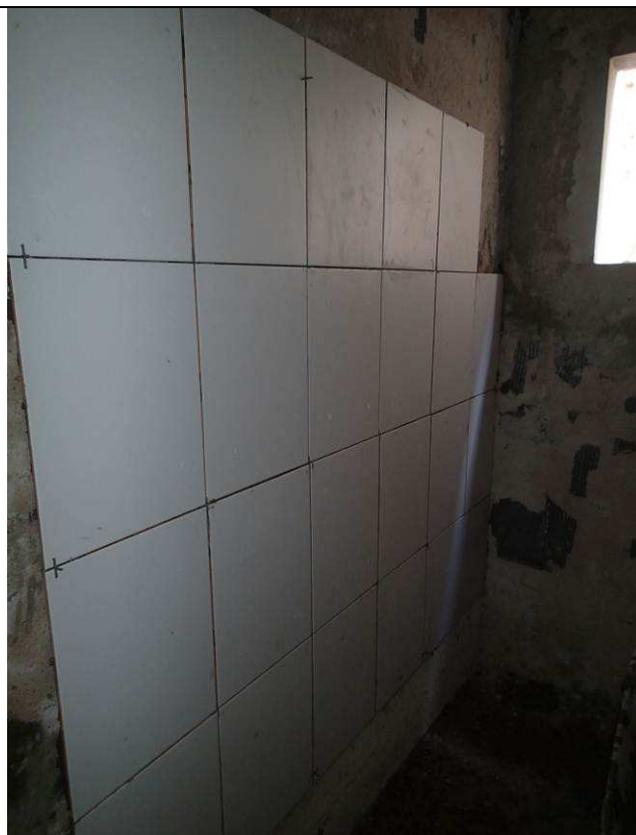
Figura 49C: Azulejos – bwc's inferiores.

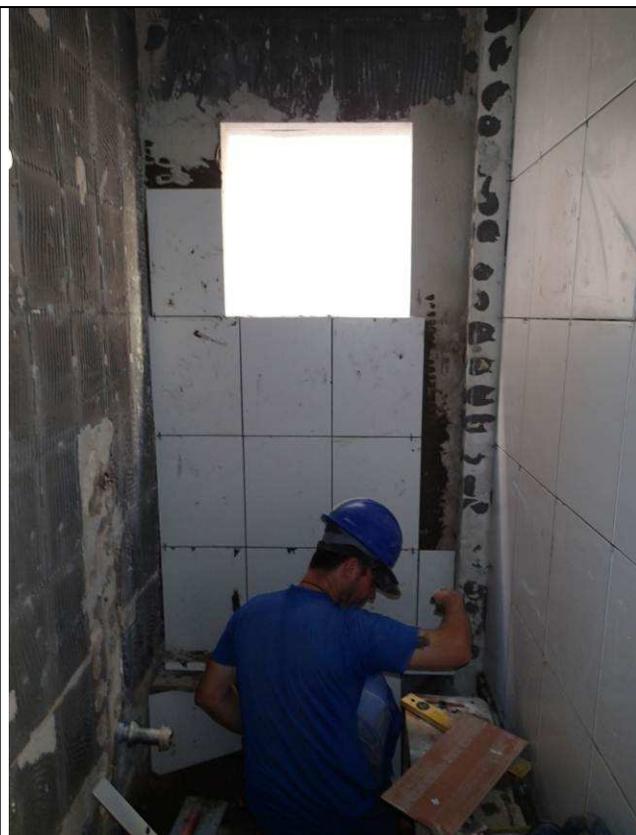
Figura 50C: Azulejos – bwc's inferiores.

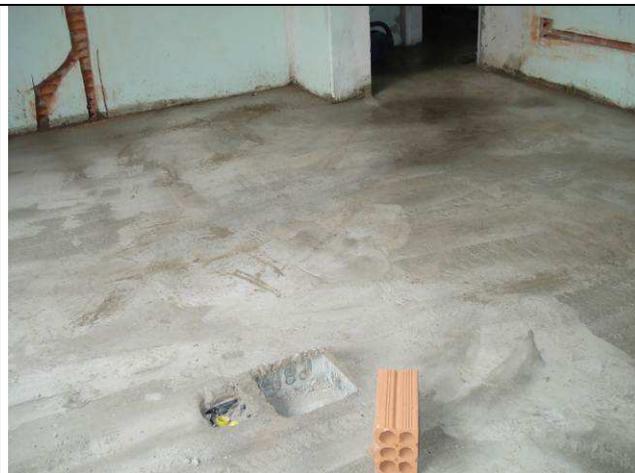
Figura 53C: Regularização do piso.

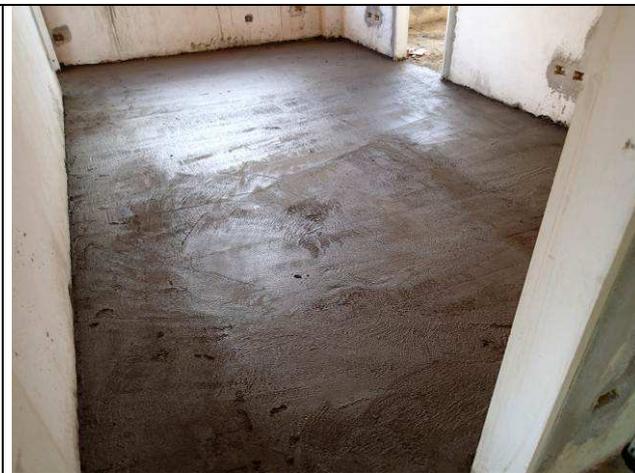
Figura 54C: Regularização do piso.

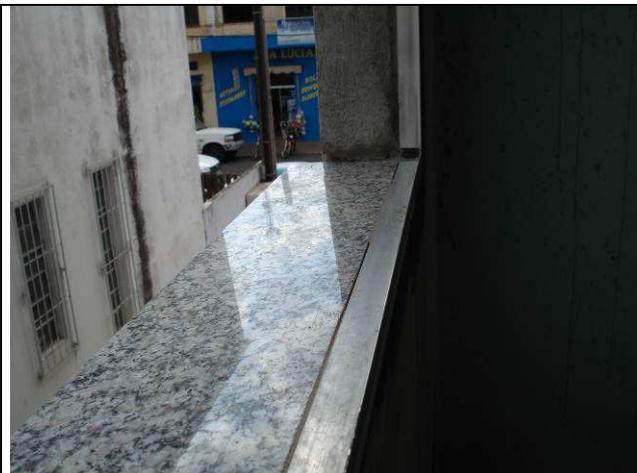
Figura 71C: Peitoril em granito.

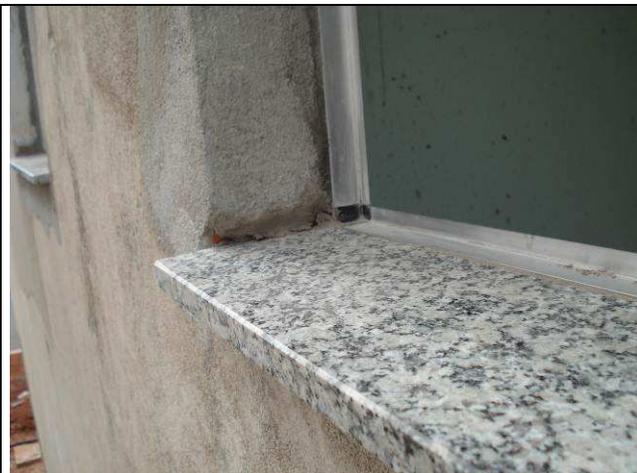
Figura 72C: Peitoril em granito.

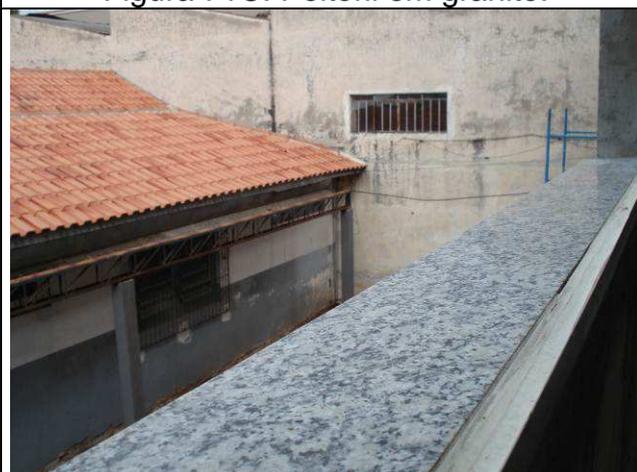
Figura 73C: Peitoril em granito.

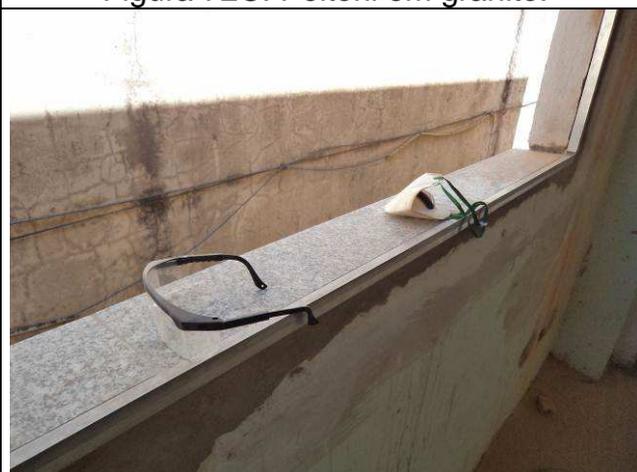
Figura 74C: Peitoril em granito.

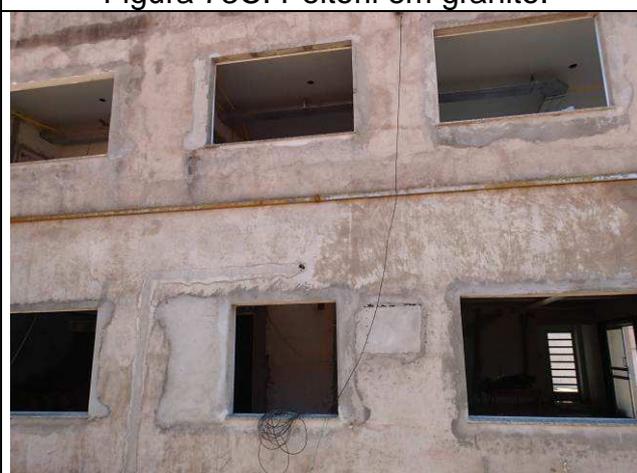
Figura 75C: Peitoril em granito.

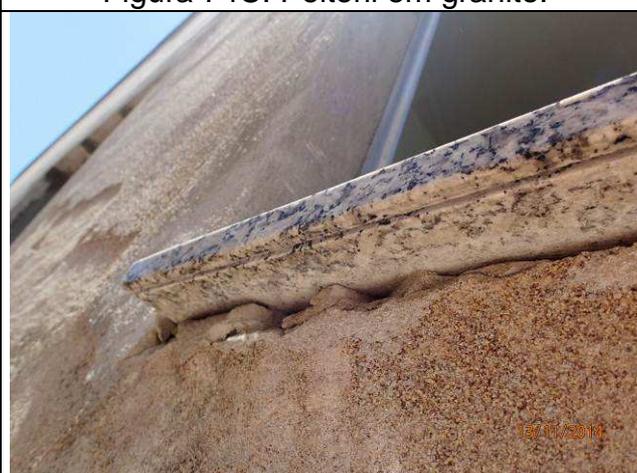
Figura 76C: Peitoril – pingadeira.

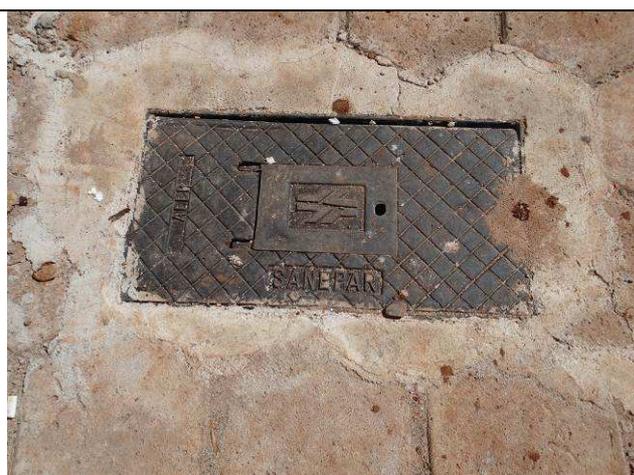
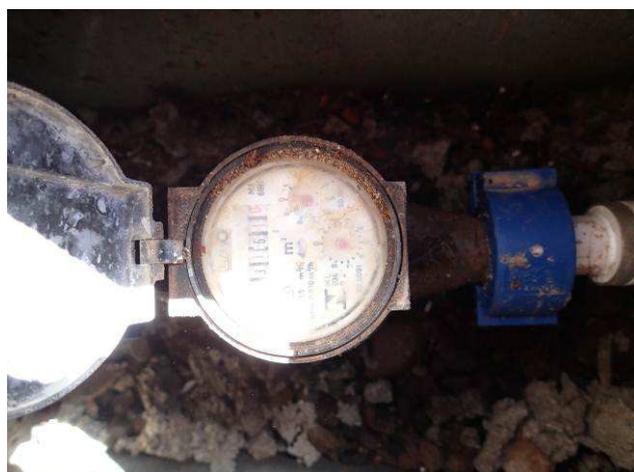
Figura 79C: Reposicionamento do hidrômetro no passeio.

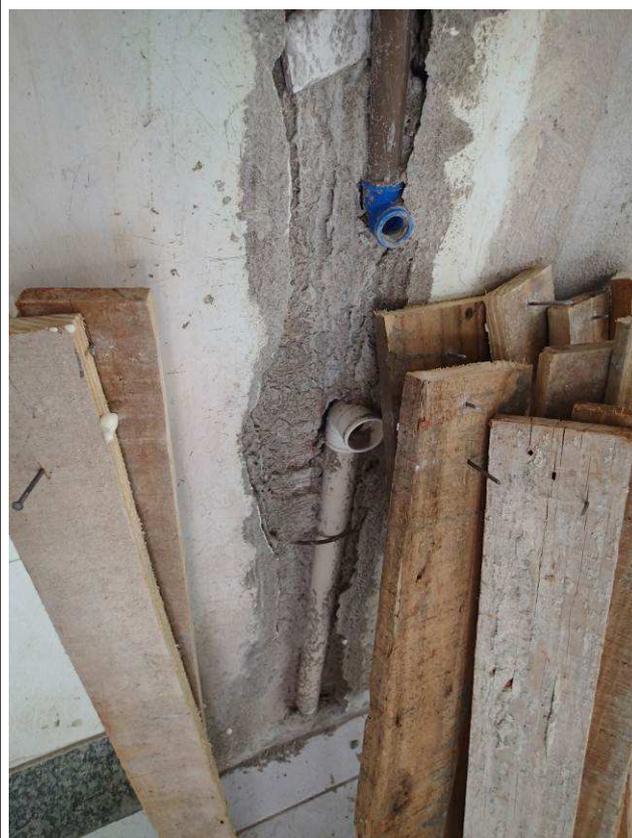
Figura 80C: Ponto de água e esgoto – bebedouro pavimento superior.

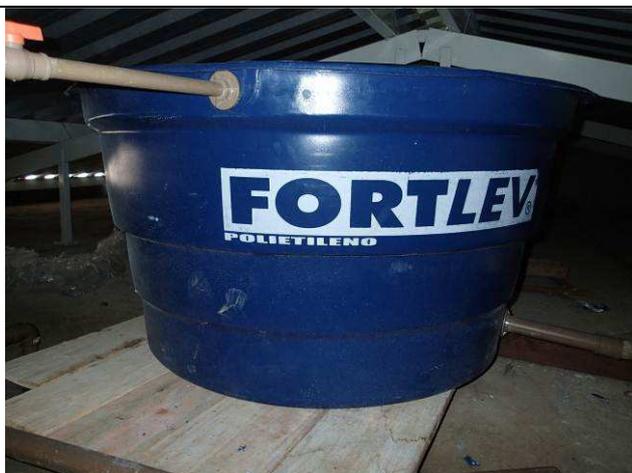
Figura 83C: Reservatório superior.

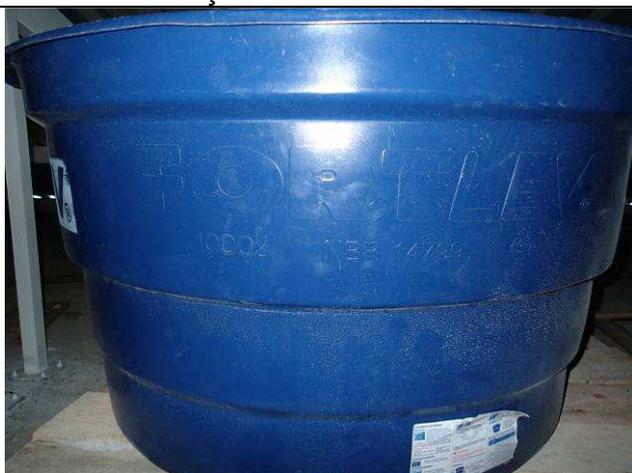
Figura 84C: Reservatório superior.

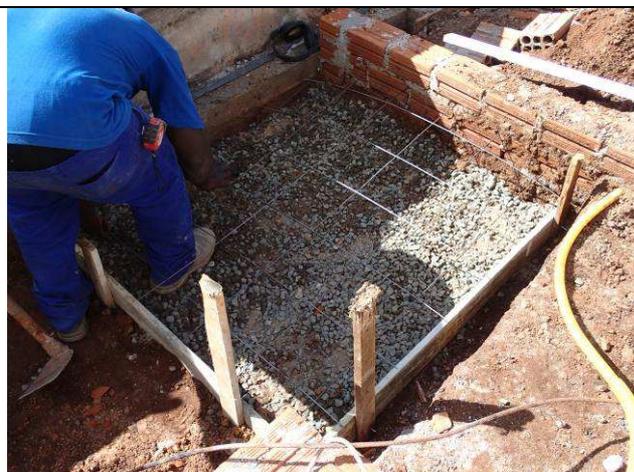
Figura 87C: Concretagem da rampa de acesso PNE – tela metálica.

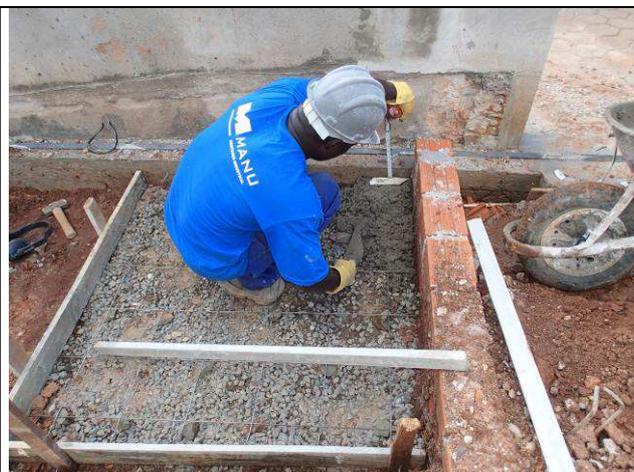
Figura 88C: Concretagem da rampa de acesso PNE.

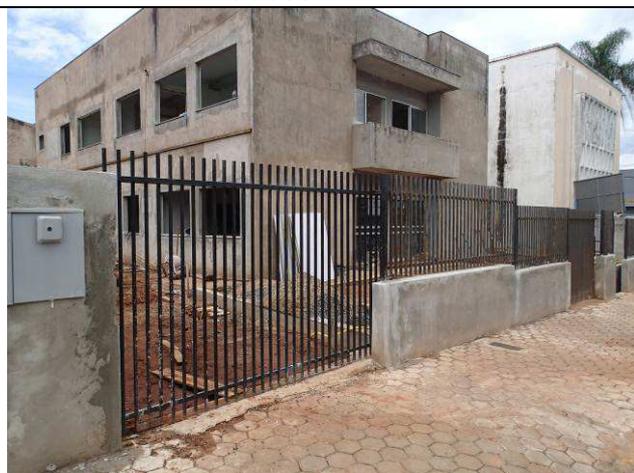
Figura 91C: Gradil de fechamento e portões frontais.

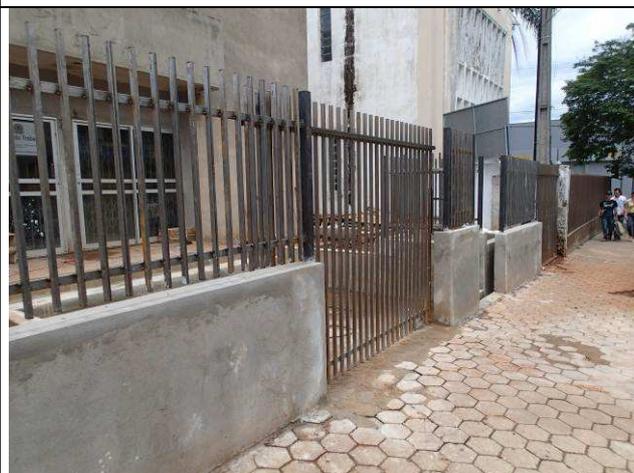
Figura 92C: Gradil de fechamento e portões frontais.

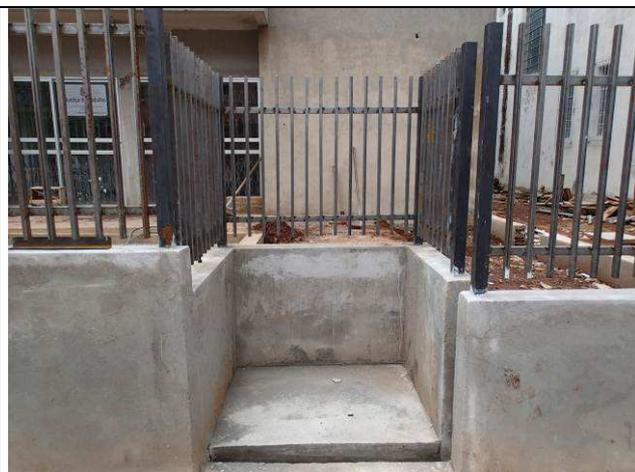
Figura 93C: Gradil de fechamento e portões frontais.

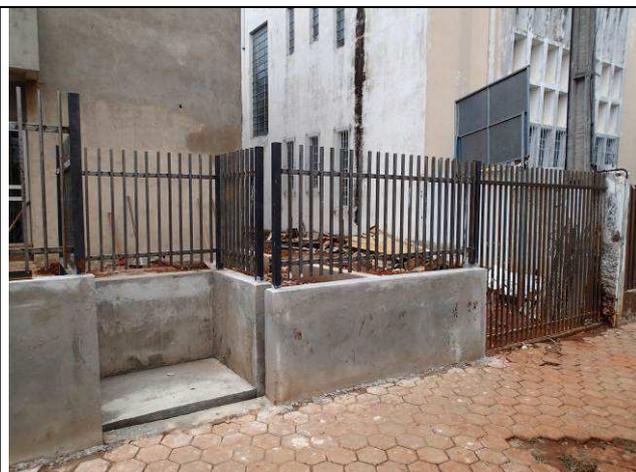
Figura 94C: Gradil de fechamento e portões frontais.

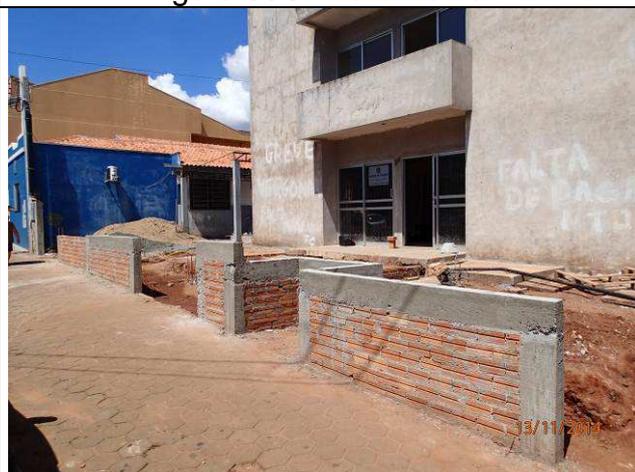
Figura 97C: Muro frontal.

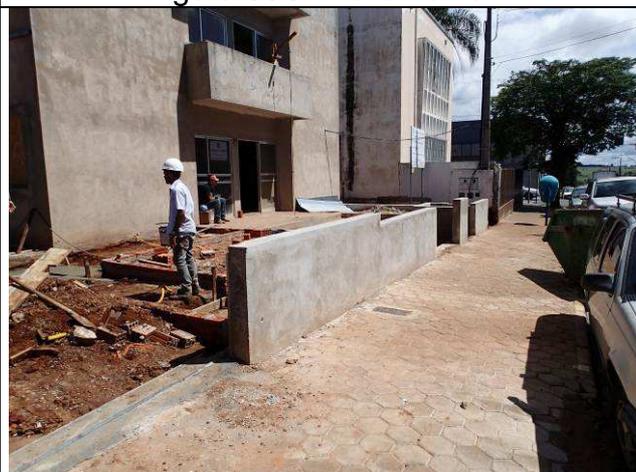
Figura 98C: Muro frontal.

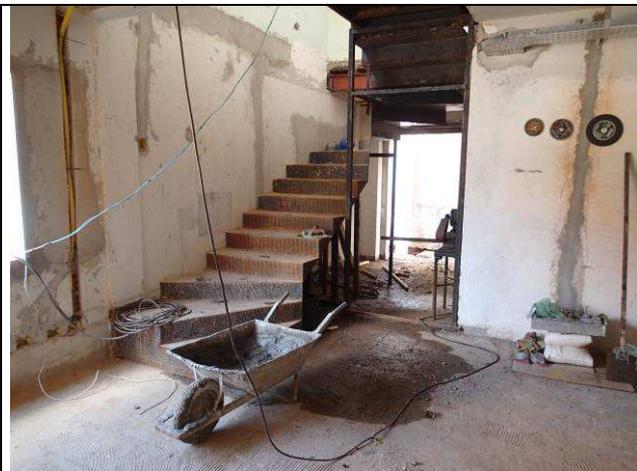
Figura 99C: Escada metálica.

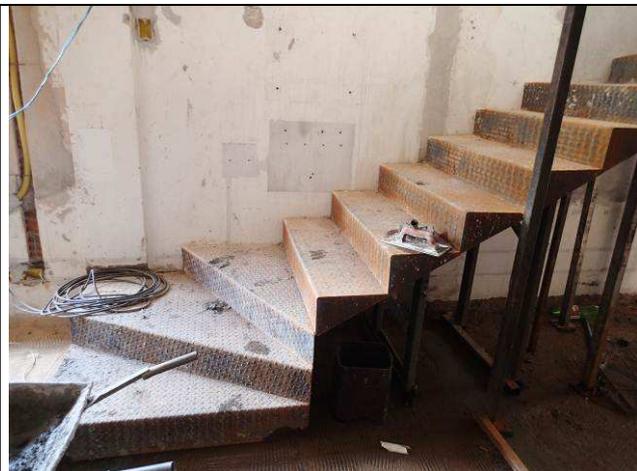
Figura 100C: Escada metálica.

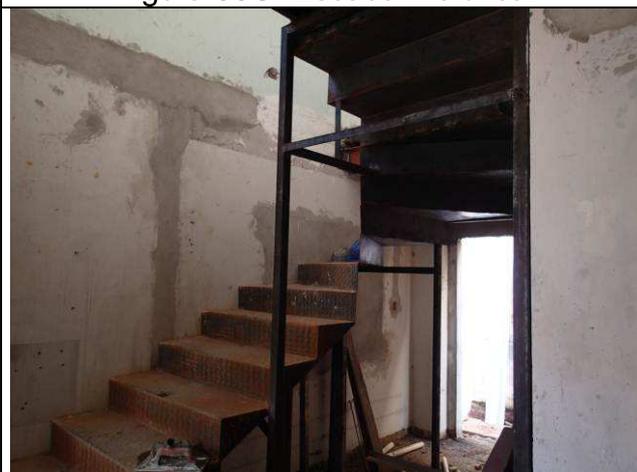
Figura 101C: Escada metálica.

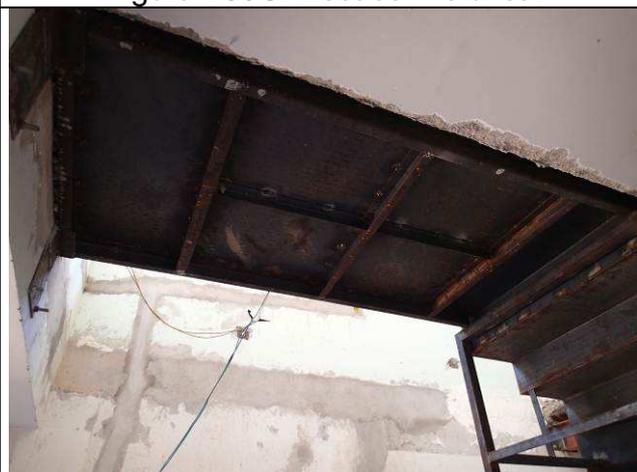
Figura 102C: Escada metálica.

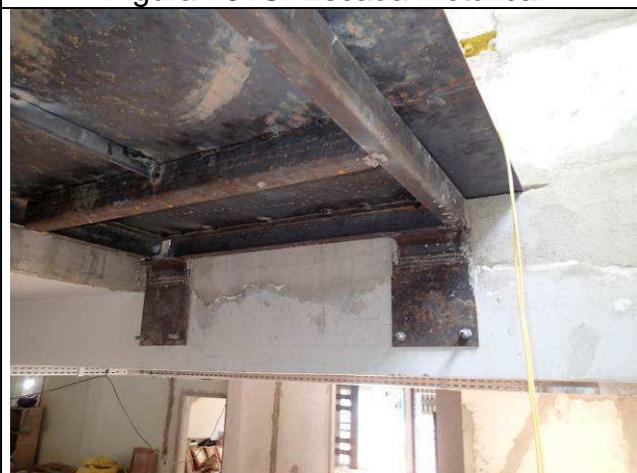
Figura 103C: Escada metálica.

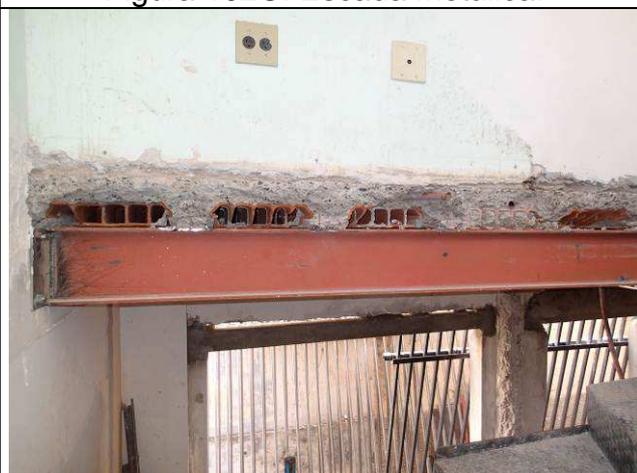
Figura 104C: Escada metálica – reforço.

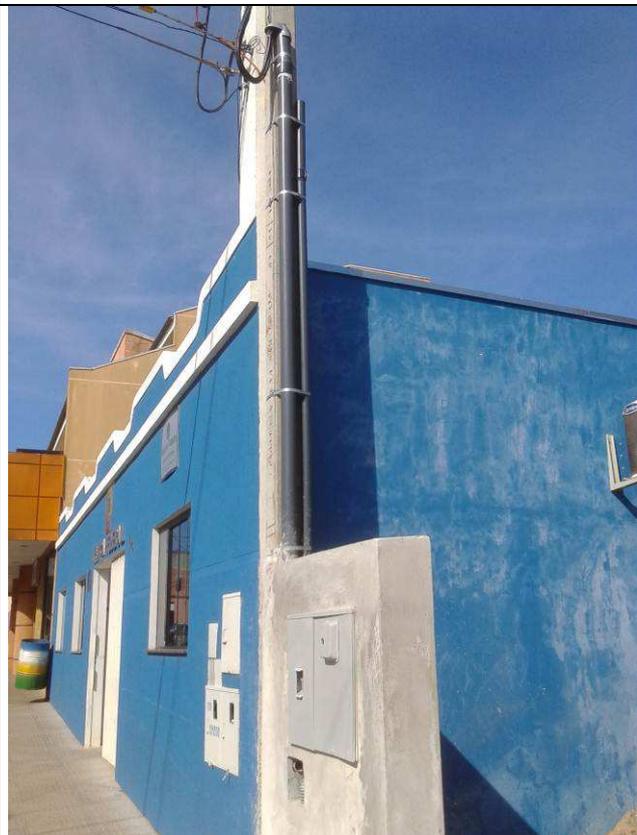
Figura 03E: Entrada de energia.

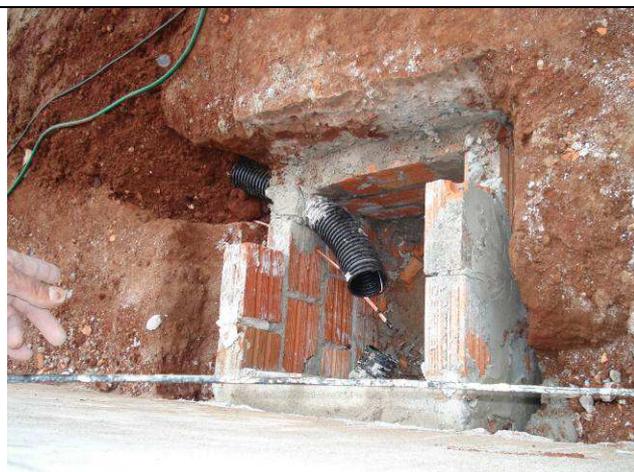
Figura 05E: Linha subterrânea em PEAD e caixas de passagem.

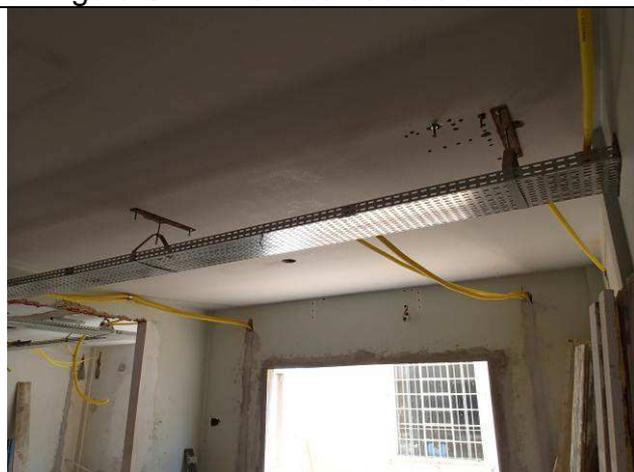
Figura 09E: Eletrocalhas e eletrodutos.

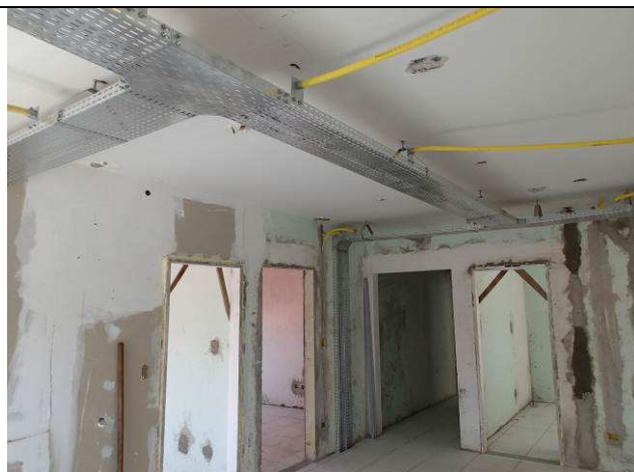
Figura 17E: Eletrocalhas e eletrodutos.

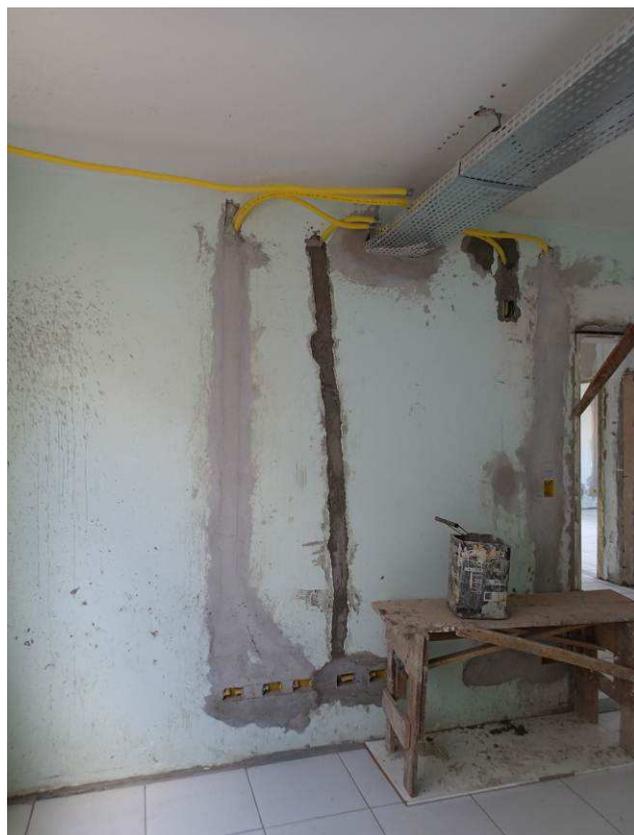
Figura 19E: Eletrocalhas e eletrodutos.

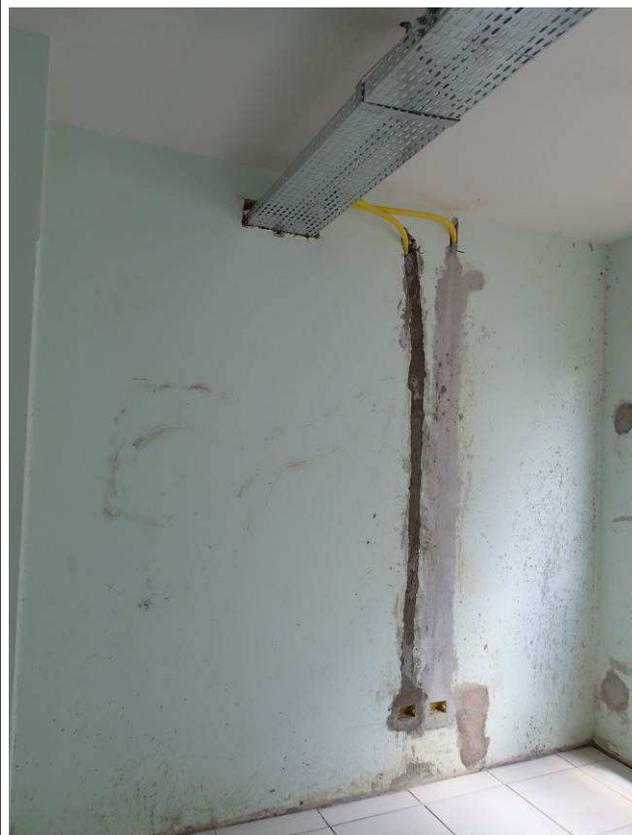
Figura 20E: Eletrocalhas e eletrodutos.

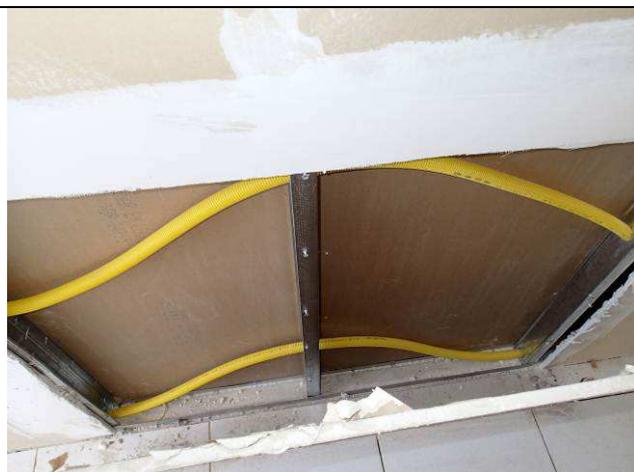
Figura 21E: Eletrodutos gesso acartonado.

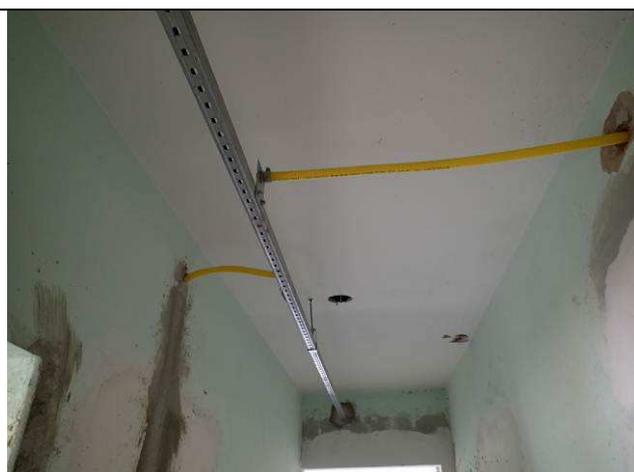
Figura 23E: Perfilado e eletrodutos.

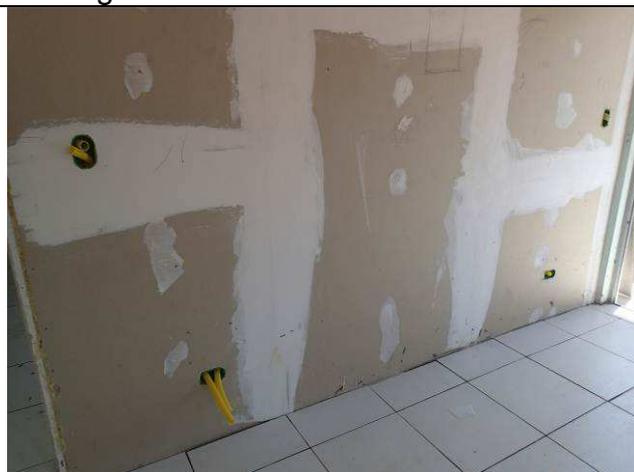
Figura 25E: Caixas de ligação.

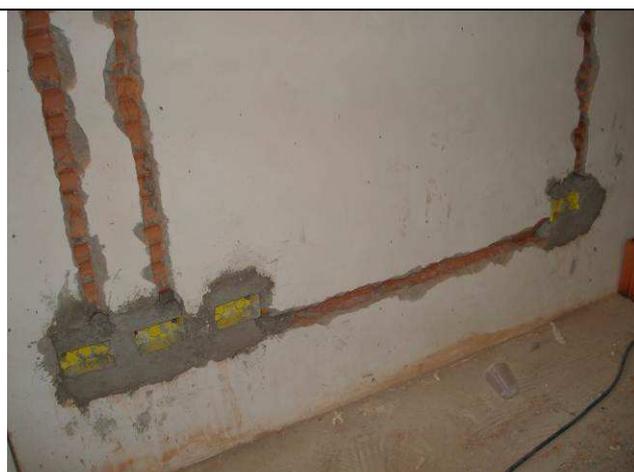
Figura 29E: Caixas de ligação.

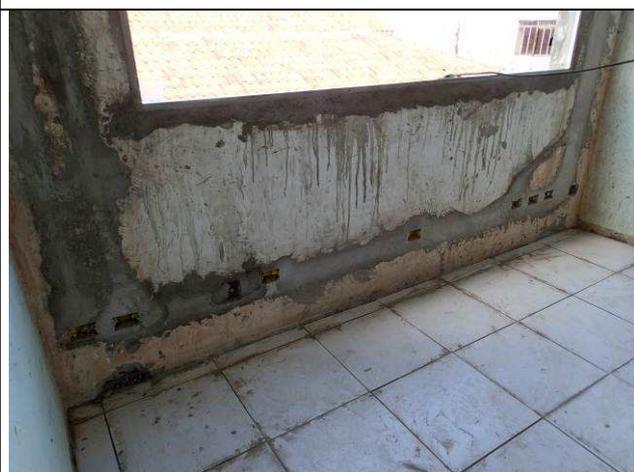
Figura 30E: Caixas de ligação.

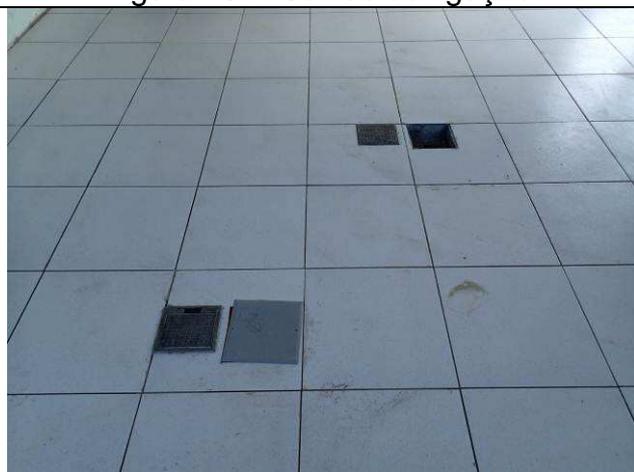
Figura 31E: Caixas de piso.

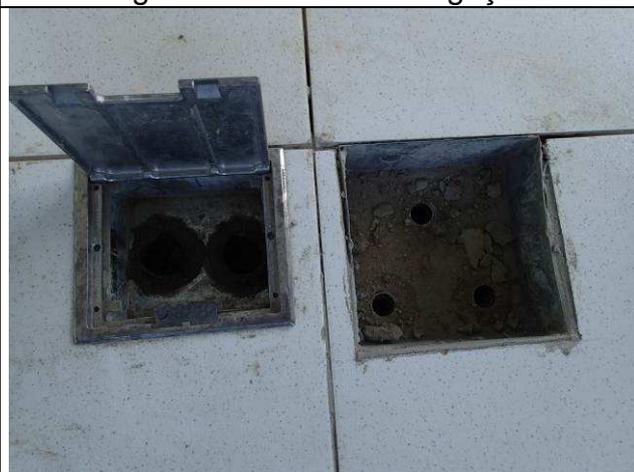
Figura 32E: Caixas de piso.

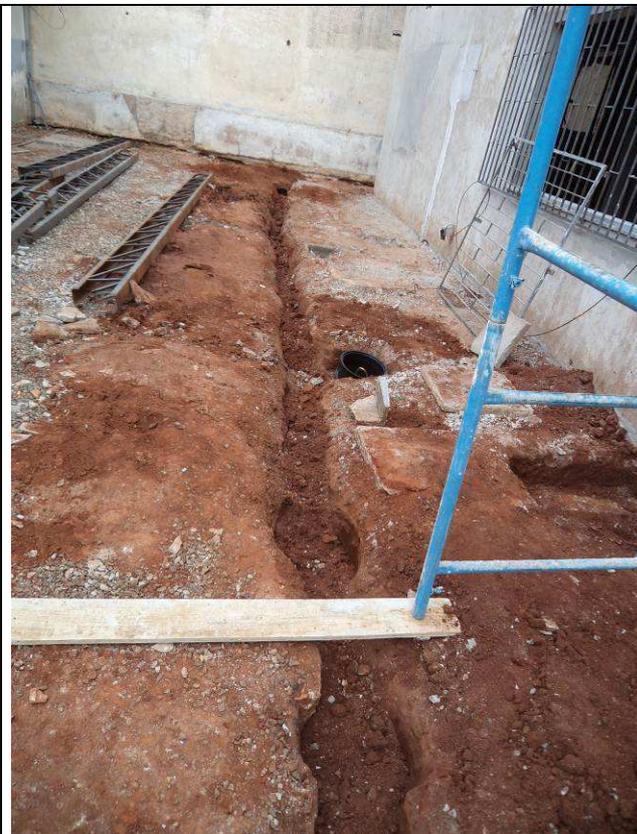
Figura 33E: Abertura de valas para passagem dos cabos de cobre nu para o anel de aterramento.
