RELATÓRIO FOTOGRÁFICO – 3ª MEDIÇÃO

OBRA: **EXECUÇÃO DE REFORMA DA VARA DO TRABALHO DE WENCESLAU BRAZ.**

CONTRATADA: **MANU COMÉRCIO E MONTAGEM INDUSTRIAL LTDA-ME**

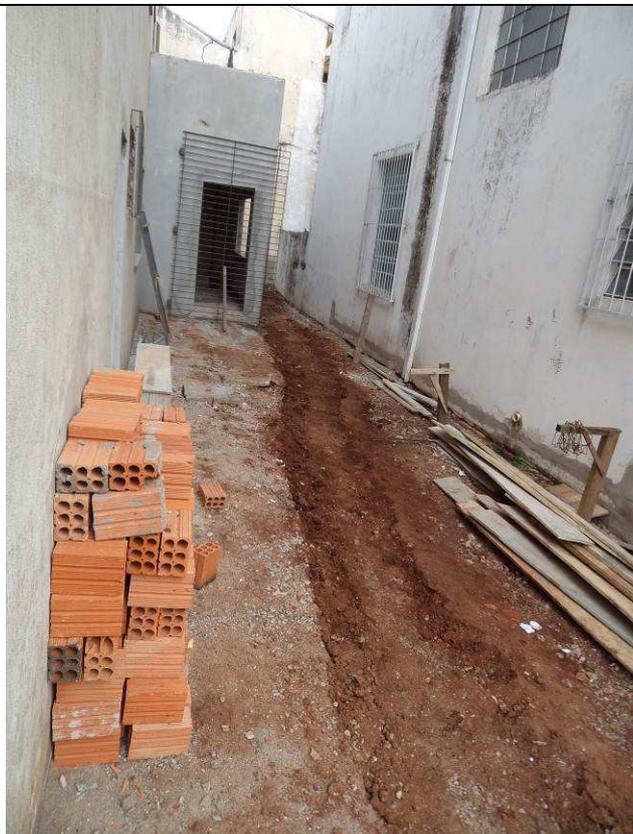
Figura 34E: Abertura de valas para passagem dos cabos de cobre nu para o anel de aterramento.

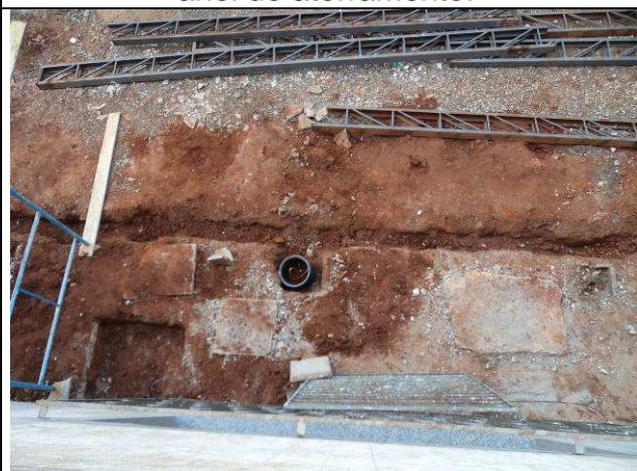
Figura 35E: Abertura de valas para passagem dos cabos de cobre nu para o anel de aterramento.

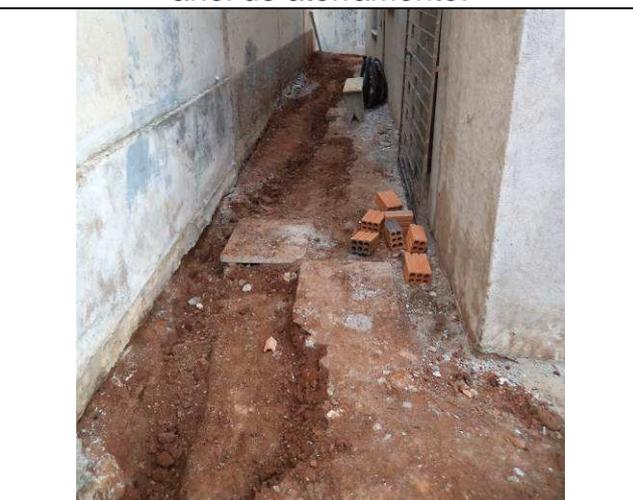
Figura 36E: Abertura de valas para passagem dos cabos de cobre nu para o anel de aterramento.
