RELATÓRIO – 6ª MEDIÇÃO

OBRA: **EXECUÇÃO DE REFORMA DO FÓRUM TRABALHISTA DE SÃO JOSÉ DOS PINHAIS – INSTALAÇÃO DA 5ª VARA DO TRABALHO.**

CONTRATADA: **MANU COMÉRCIO E MONTAGEM INDUSTRIAL LTDA ME**

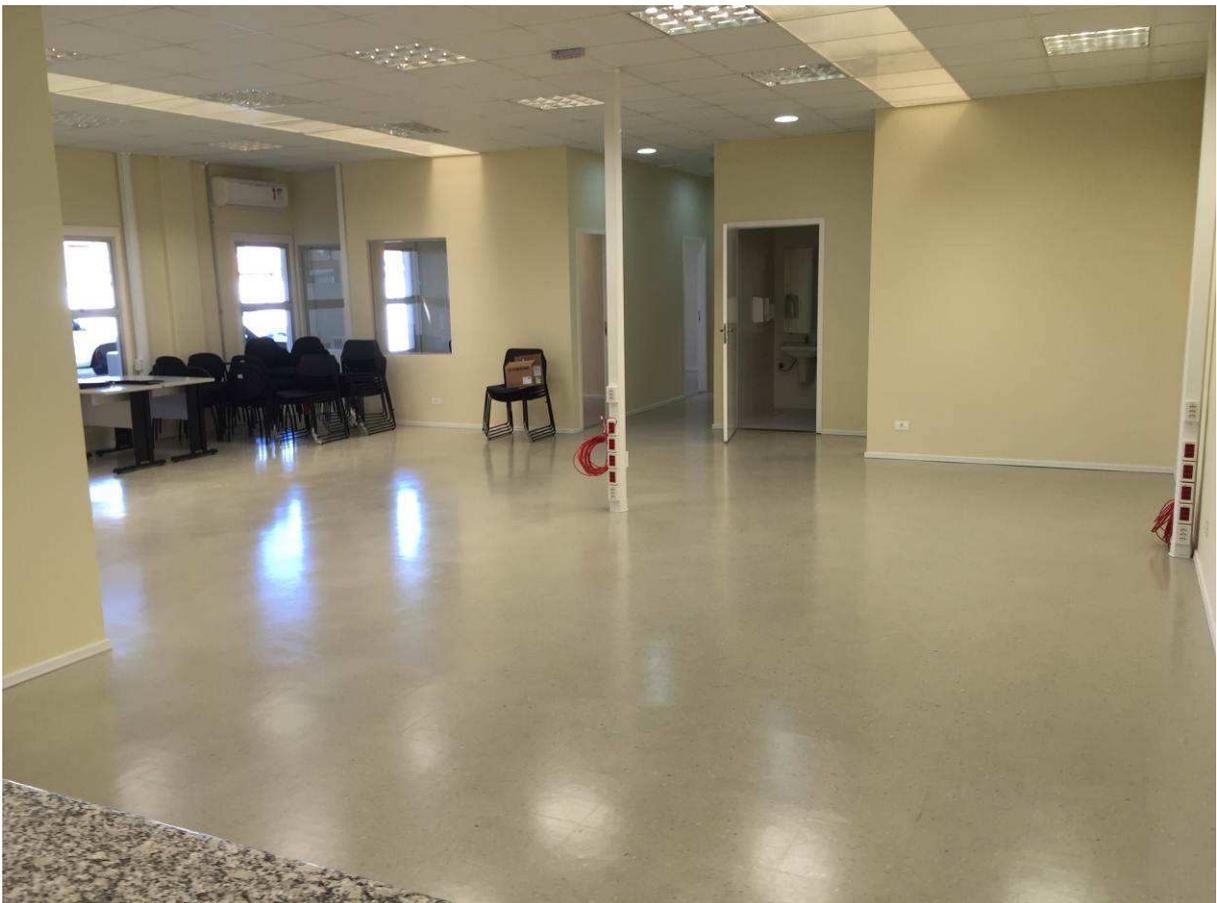
Figura 01 – Secretaria da 5ª Vara do Trabalho.
