RELATÓRIO – 1ª MEDIÇÃO

OBRA: **EXECUÇÃO DE REFORMA NO FÓRUM TRABALHISTA DE CORNÉLIO PROCÓPIO - IMÓVEL LOCADO.**

CONTRATADA: **NS ENGENHARIA E CONSTRUÇÕES LTDA - EPP.**

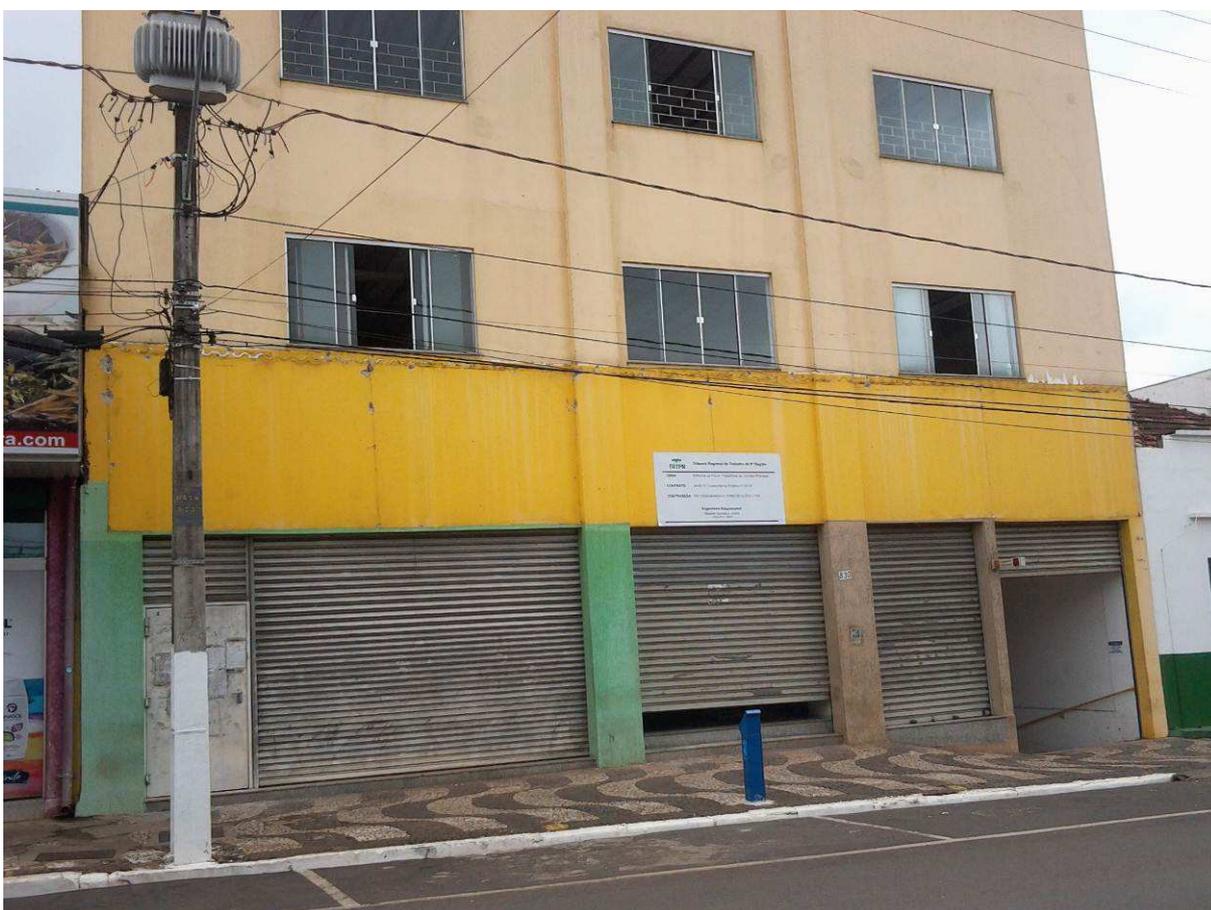
Figura 1 – Vista externa.

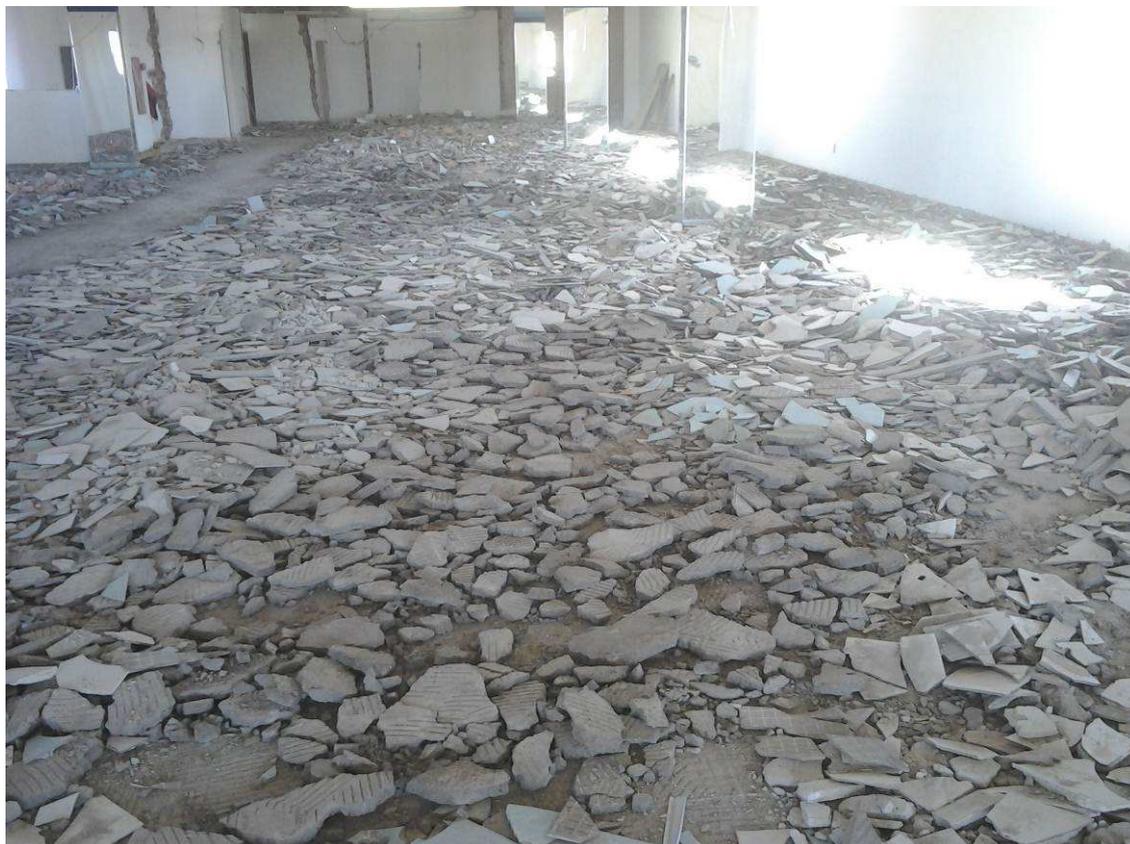
Figura 2 – Vista interna.
