RELATÓRIO – 4ª MEDIÇÃO

OBRA: **EXECUÇÃO DE REFORMA NO FÓRUM TRABALHISTA DE FRANCISCO BELTRÃO.**

CONTRATADA: **CONSTRUTORA SUDOESTE LTDA – ME.**

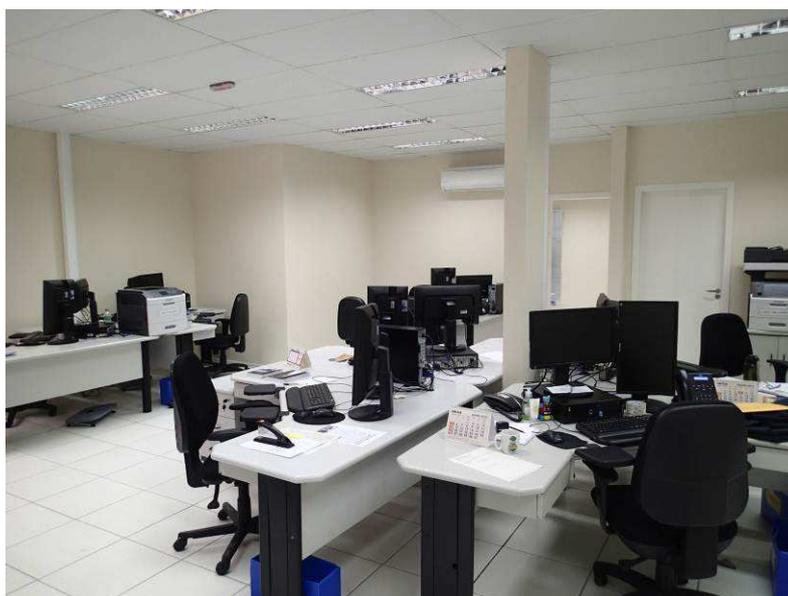
Figura 1 – Vista interna - 2ª Vara.

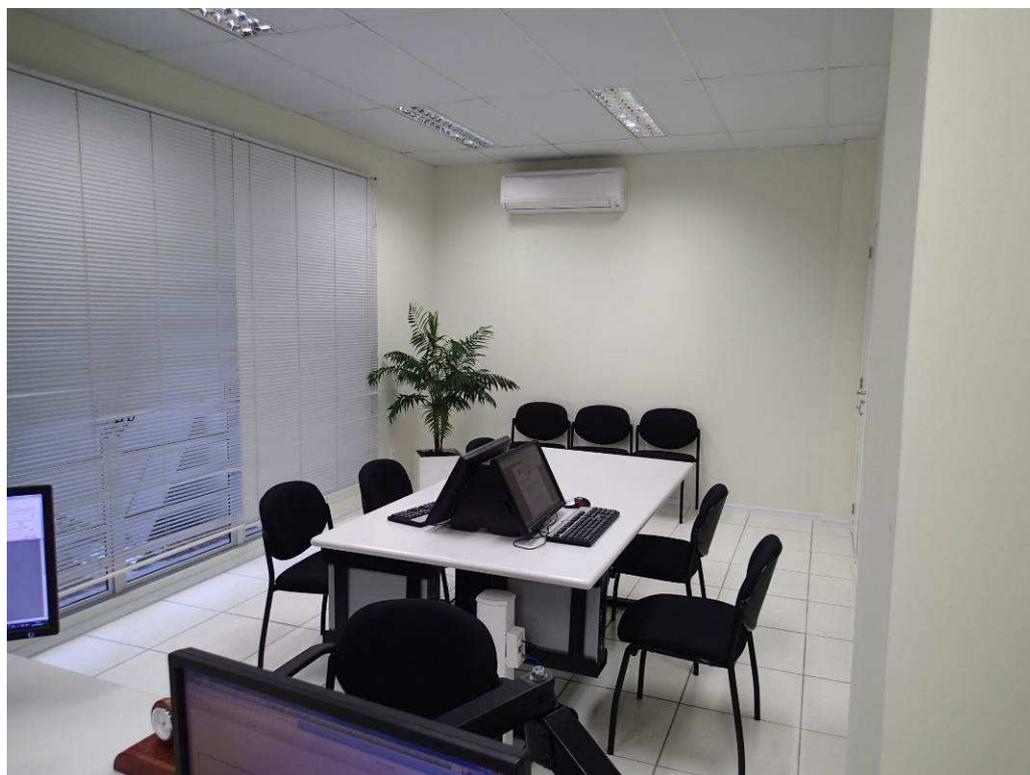
Figura 2 – Vista interna - sala de audiências da 2ª Vara.

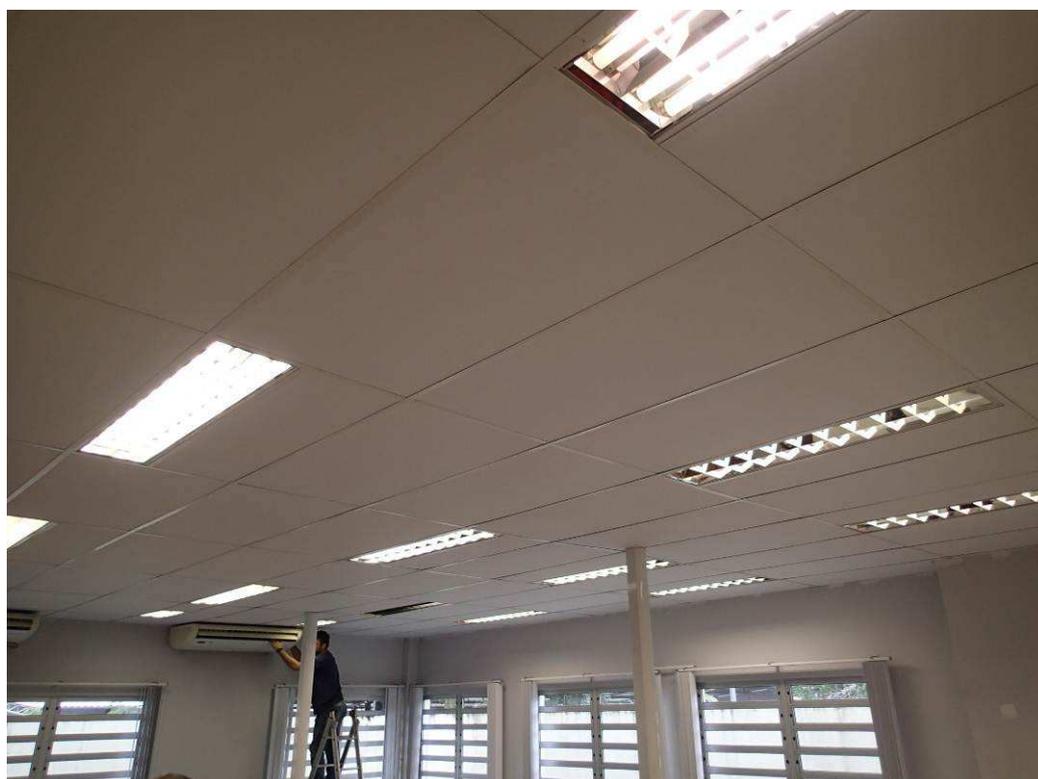
Figura 3 – Vista interna - forro novo na secretaria da 1ª Vara.
