RELATÓRIO – 3ª MEDIÇÃO

OBRA: EXECUÇÃO DE REFORMA (ALMOXARIFADO, ARQUIVO, INFORMÁTICA, PROJETOS HORIZONTES E INTERVENÇÕES EXTERNAS) NA UNIDADE DO CAJURU.

CONTRATADA: VENTO NORDESTE CONSTRUÇÕES E EMPREENDIMENTOS EIRELI EPP.

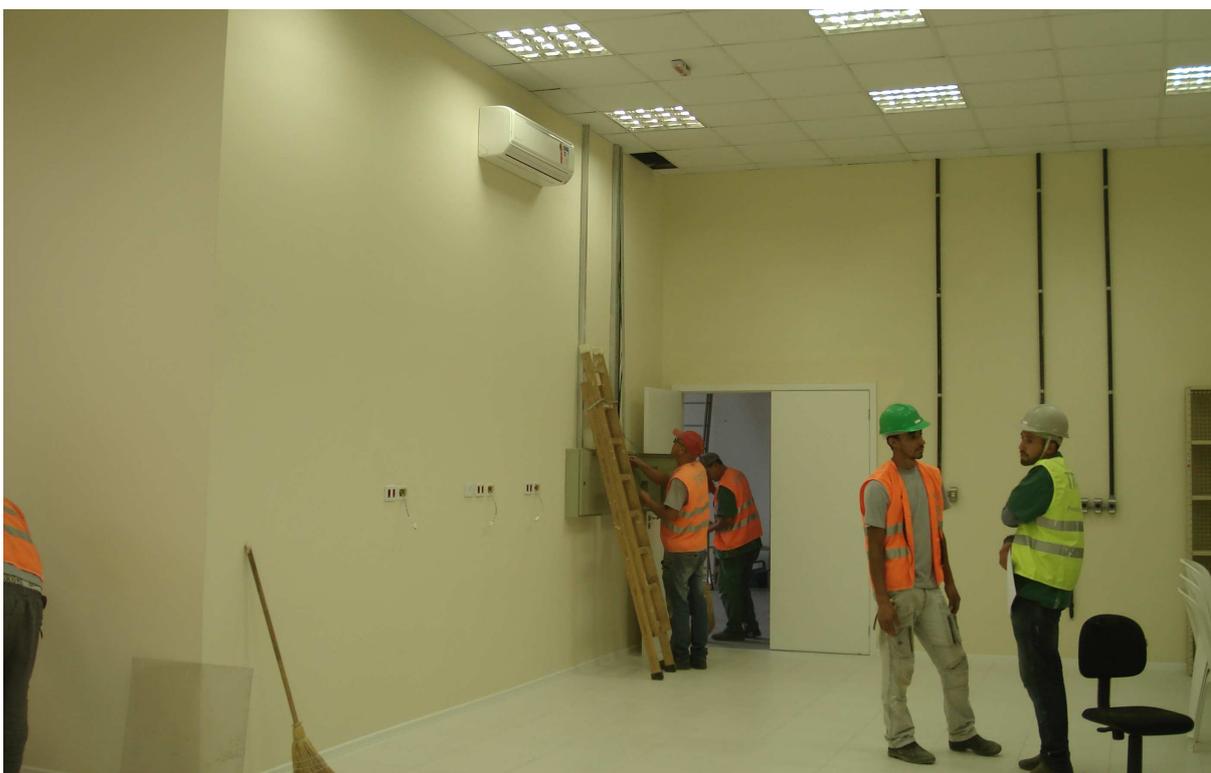
Figura 01 – Área incorporada à informática.

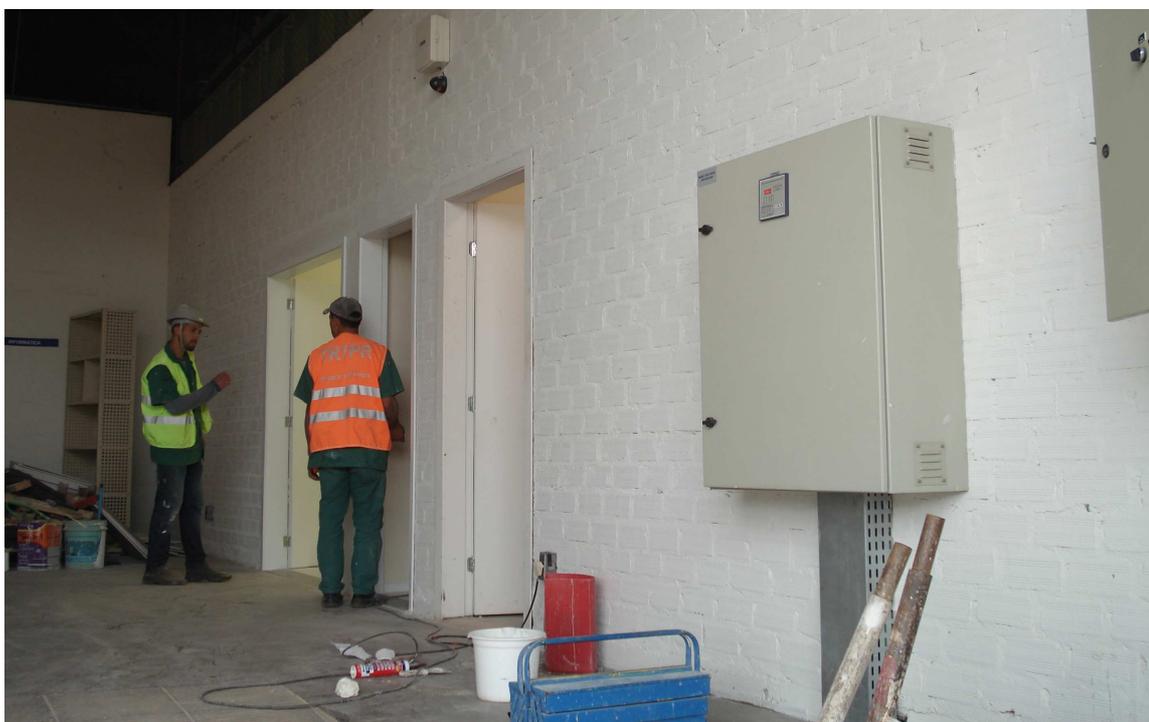
Figura 02 – Área da doca 05.

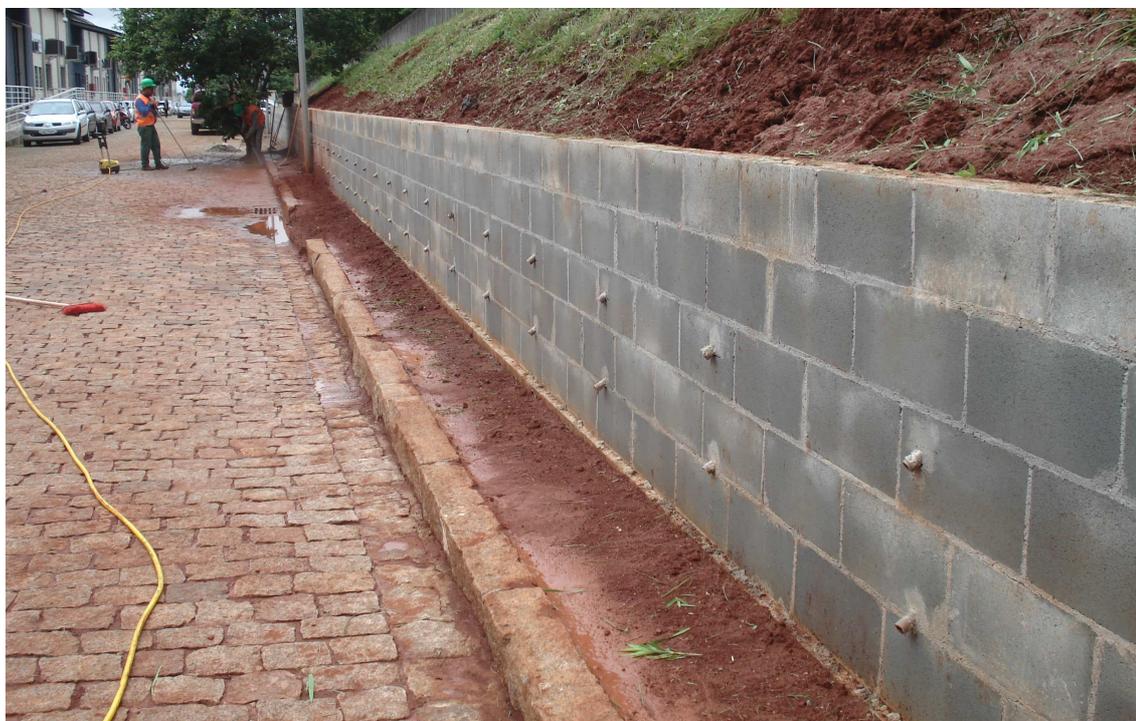
Figura 03 – Trecho concluído do muro de arrimo.
