RELATÓRIO FOTOGRÁFICO – 4ª MEDIÇÃO

OBRA: **CONSTRUÇÃO DA VARA TRABALHISTA DE BANDEIRANTES**
CONTRATADA: **CONSTRUTORA DINÂMICA LTDA.**

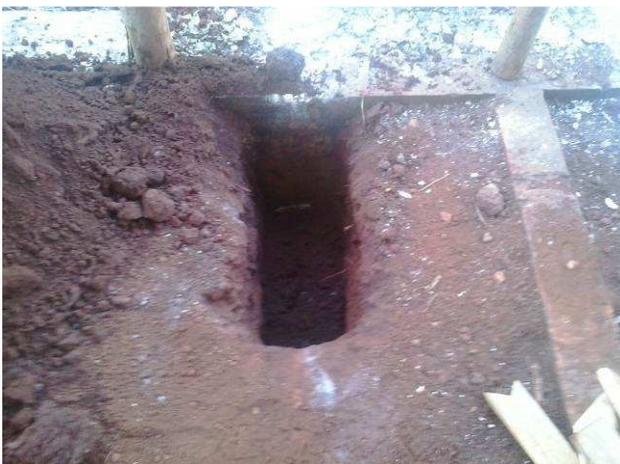
Figura 01C: Abertura de vala para execução de esgoto predial, no imóvel principal

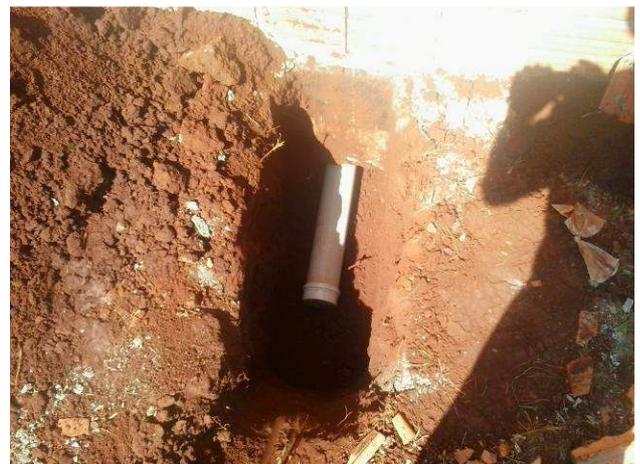
Figura 02C: Abertura de vala para execução de esgoto predial, no imóvel do arquivo

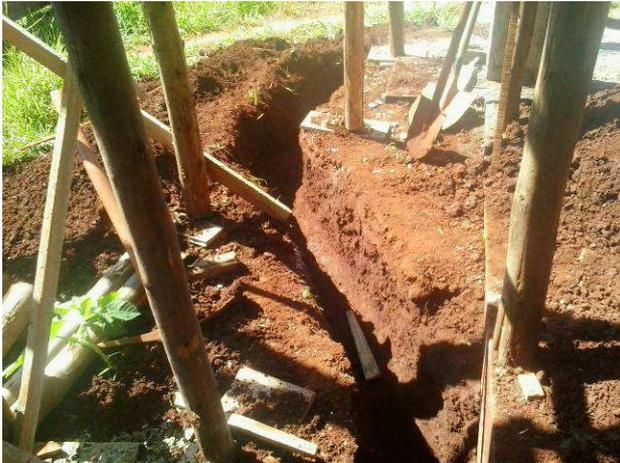
Figura 03C: Abertura de vala para execução da rede de esgoto externa

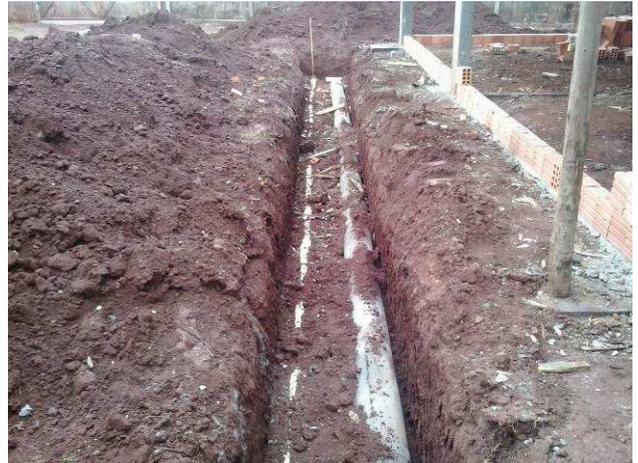
Figura 04C: Abertura de vala para execução da rede de esgoto e pluvial externa

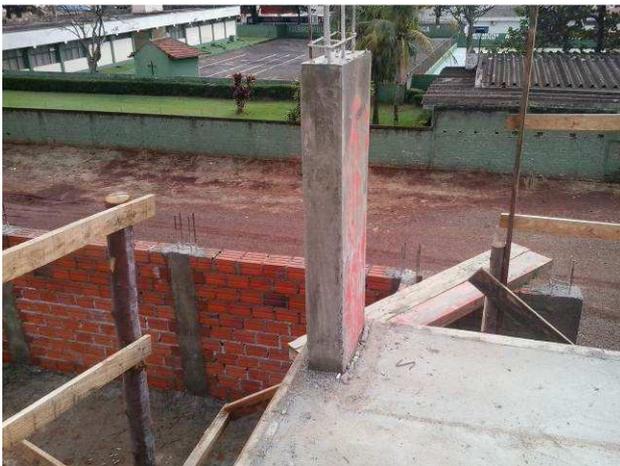
Figura 05C: Pilar executado no reservatório

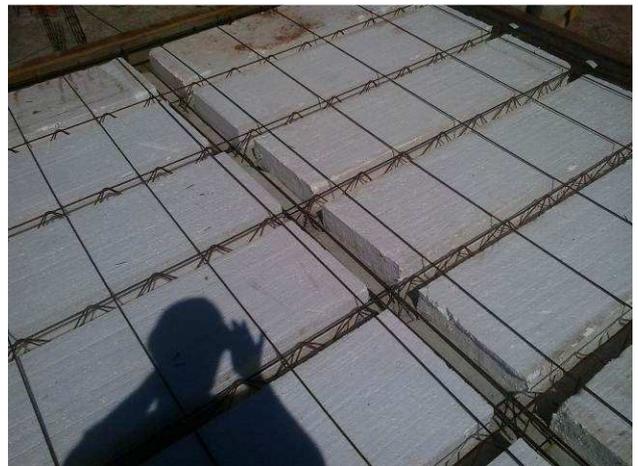
Figura 06C: Preparo da laje do fundo do reservatório

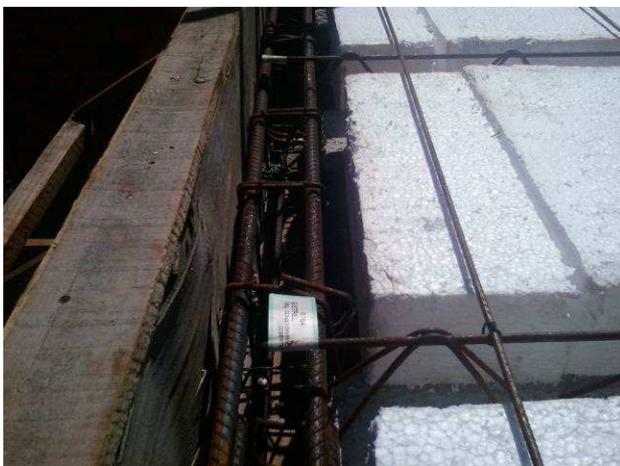
Figura 07C: Preparo das vigas do reservatório

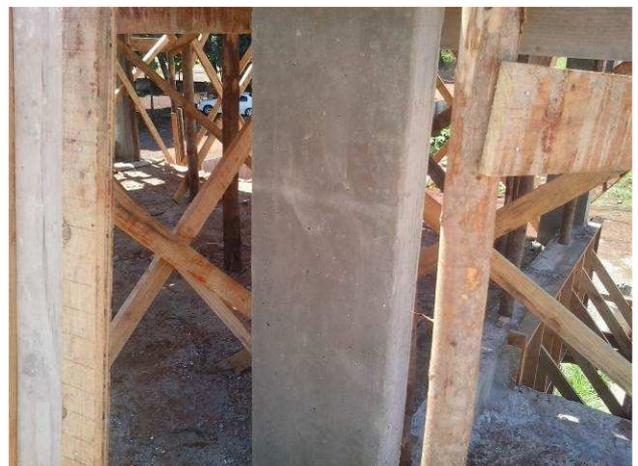
Figura 08C: Pilar do barrilete, já concretado

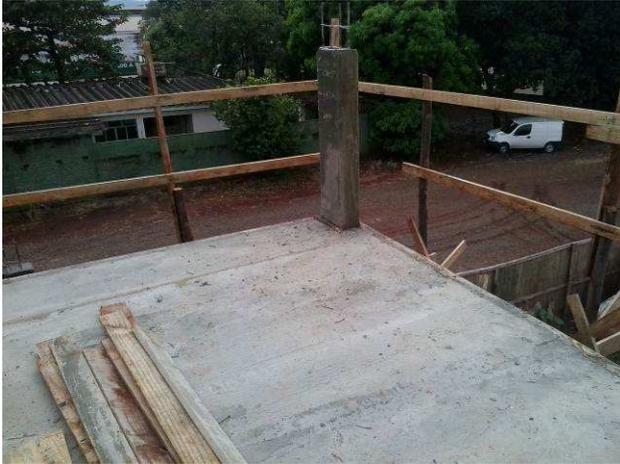
Figura 09C: Pilar, vigas e laje do reservatório, após concretagem

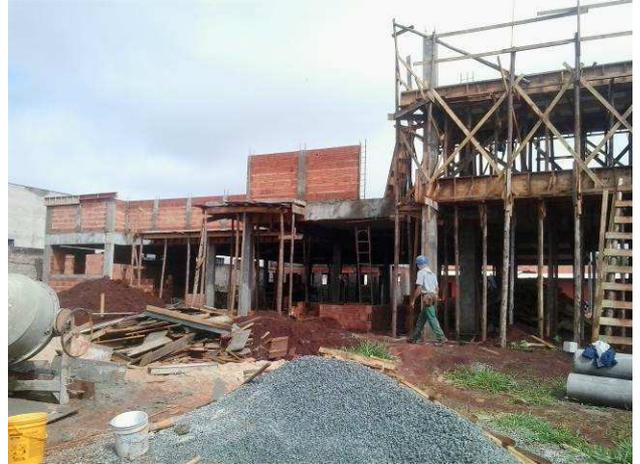
Figura 10C: Detalhe de fôrmas e escoramento da laje e vigas do reservatório

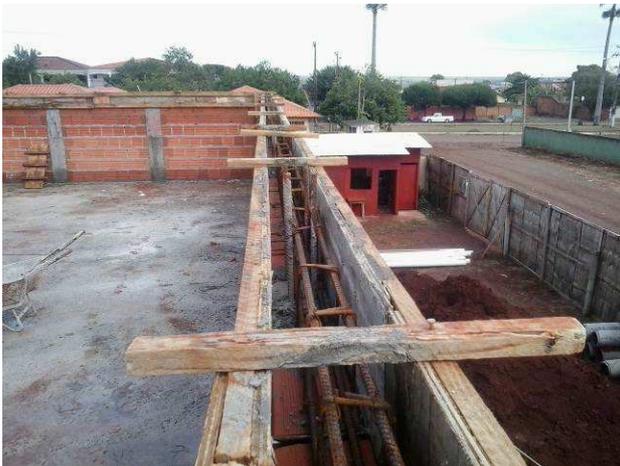
Figura 11C: Fôrma de cinta de amarração da platibanda no prédio principal

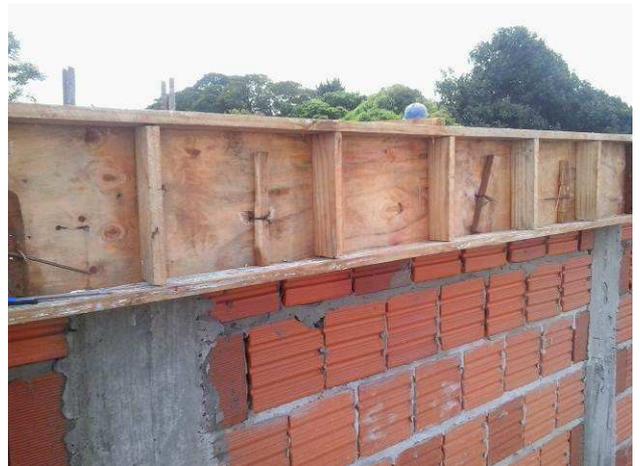
Figura 12C: Fôrma de cinta de amarração da platibanda no prédio principal

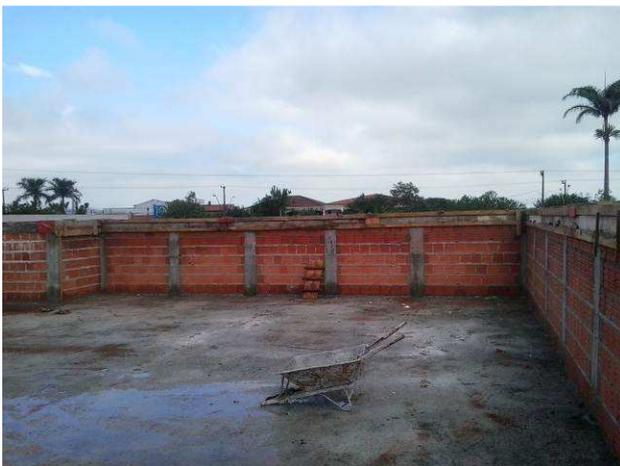
Figura 13C: Pilaretes e cintas de travamento da platibanda do prédio principal- lateral direita e frontal

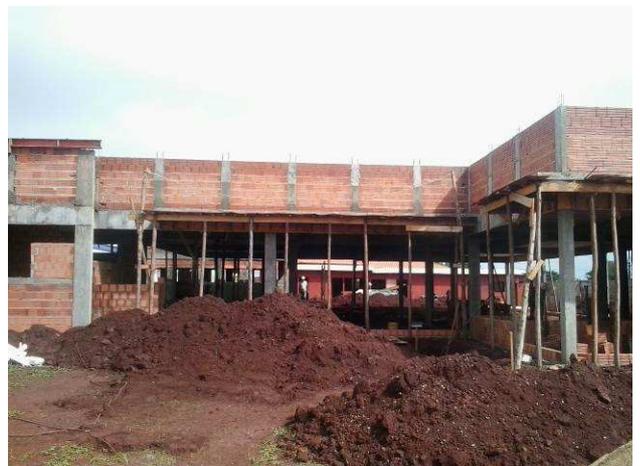
Figura 14C: Pilaretes de travamento da platibanda do prédio principal - lateral esquerda

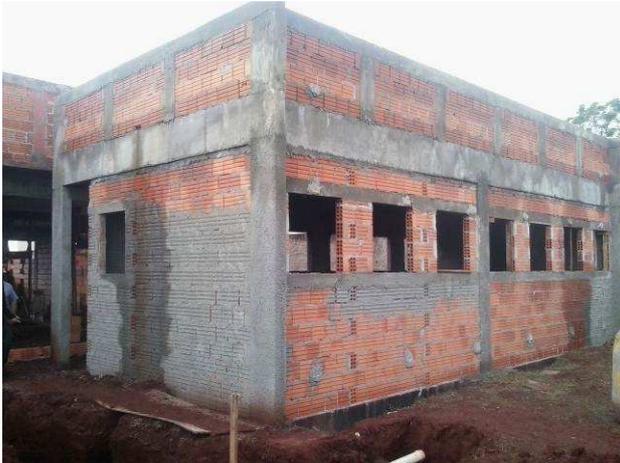
Figura 15C: Prédio do arquivo, com todas as cintas e pilaretes de travamento da platibanda executados

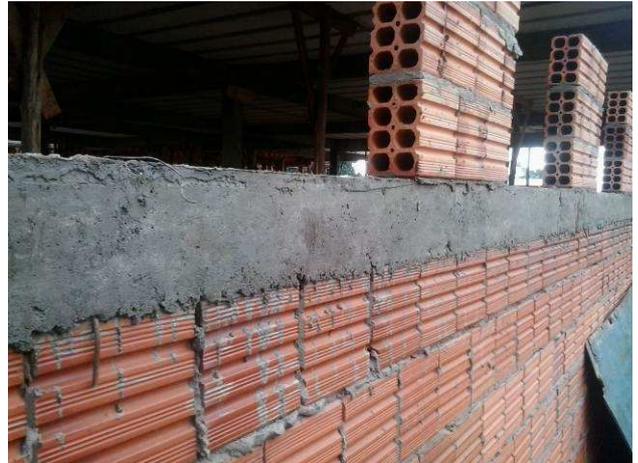
Figura 16C: Contravergas aplicadas em janelas do prédio principal - fundos

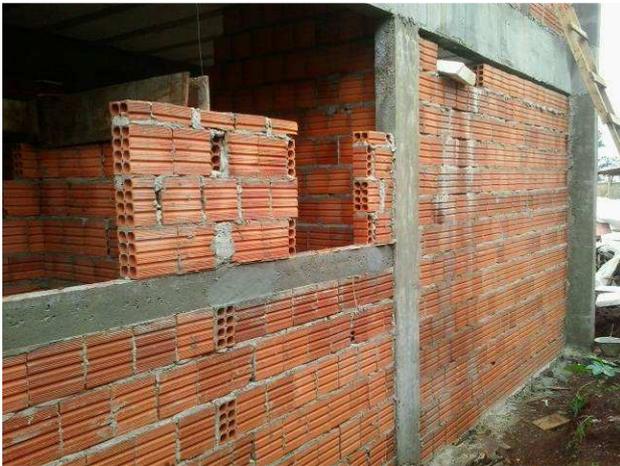
Figura 17C: contraverga aplicada em janela do prédio principal - banheiros da secretaria

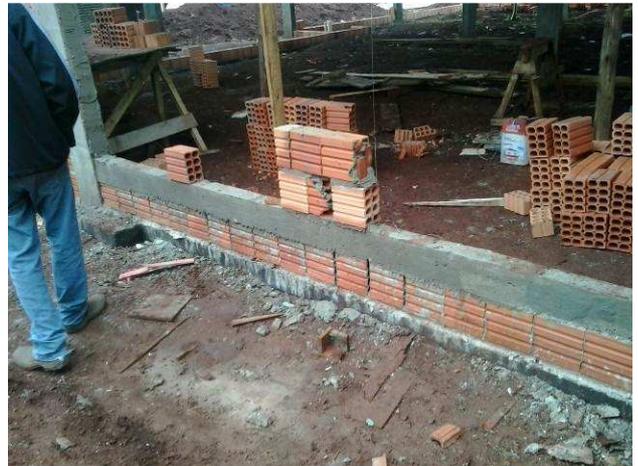
Figura 18C: Contraverga aplicada em janela do prédio principal - fundos

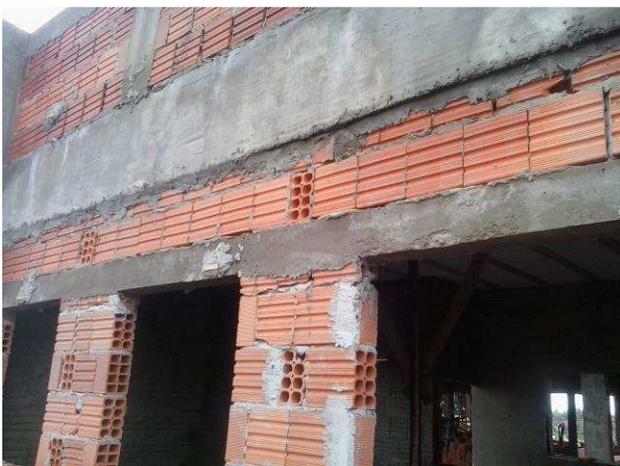
Figura 19C: Vergas aplicadas sobre janelas do arquivo

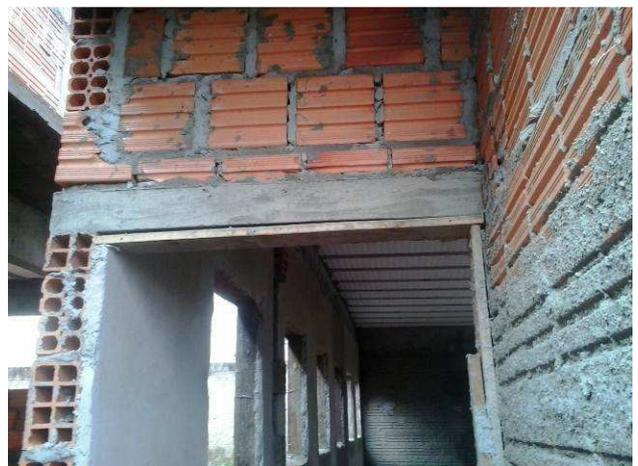
Figura 20C: Verga aplicada em porta do arquivo

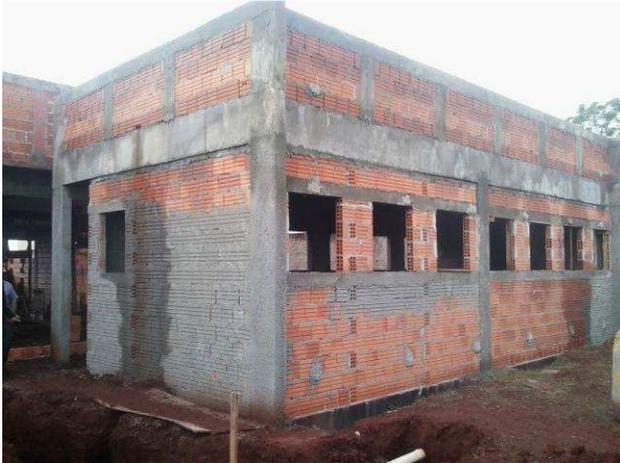
Figura 21C: Alvenaria de tijolos, aplicada nas paredes externas do arquivo

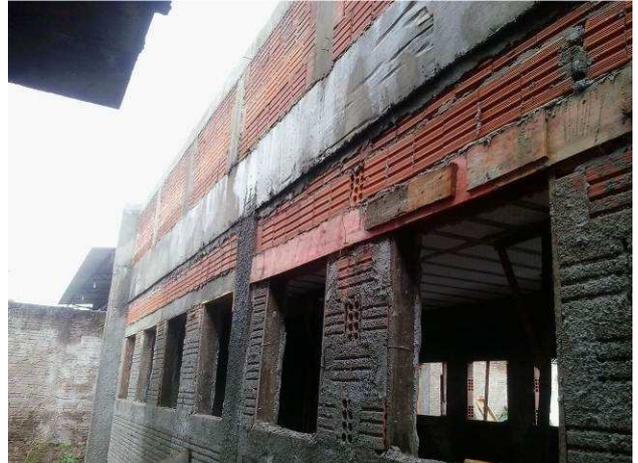
Figura 22C: Alvenaria de tijolos, aplicada nas paredes externas do arquivo

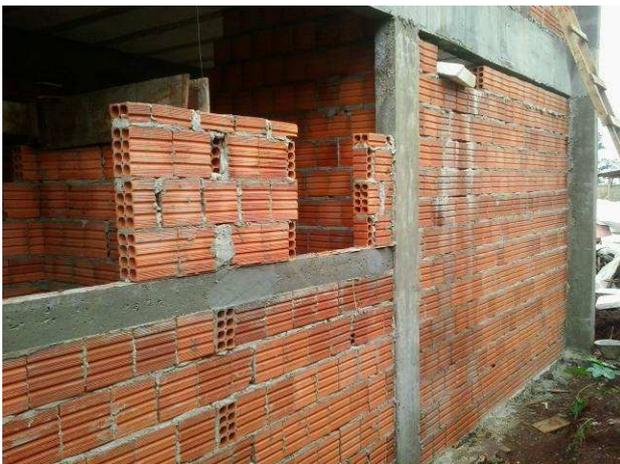
Figura 23C: Alvenaria de tijolos, aplicada em parede externa do prédio principal - banheiros da secretaria e copa

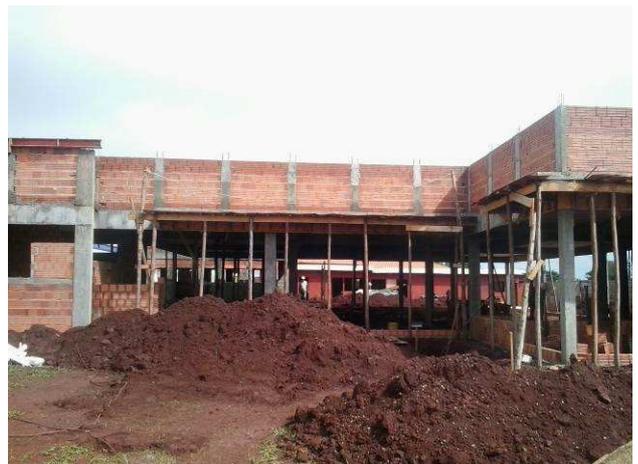
Figura 24C: Alvenaria de tijolos, aplicada na platibanda do prédio principal

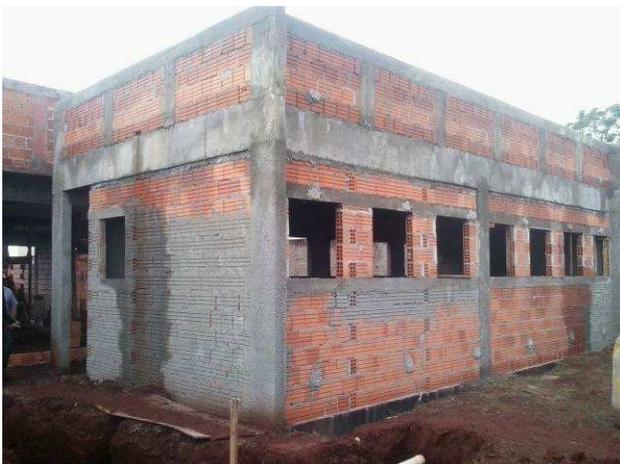
Figura 25C: Alvenaria de tijolos, aplicada na platibanda do prédio do arquivo

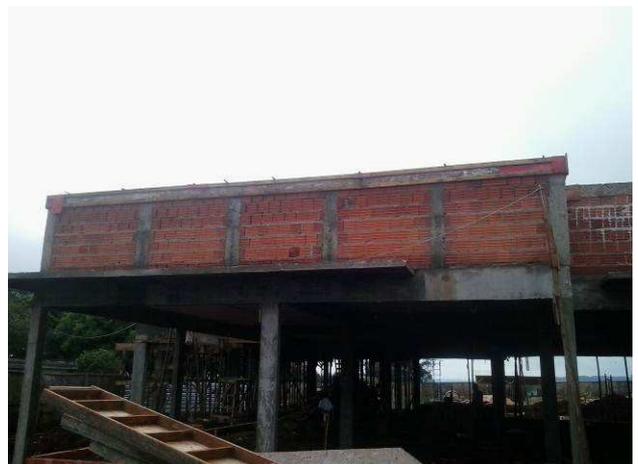
Figura 26C: Alvenaria de tijolos, aplicada na platibanda do prédio principal - lateral direita

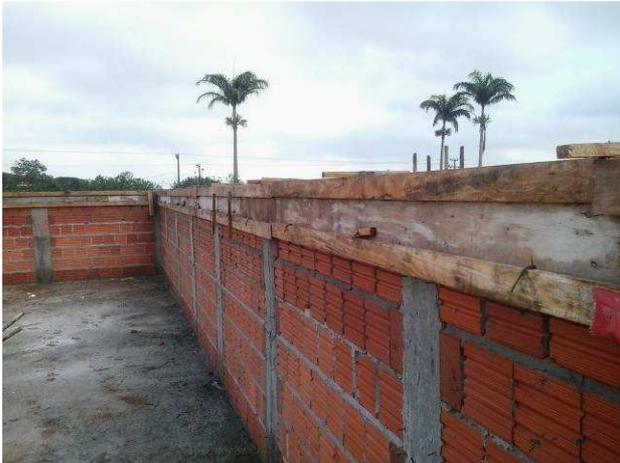
Figura 27C: Alvenaria de tijolos, aplicada na platibanda do prédio principal - fachada frontal

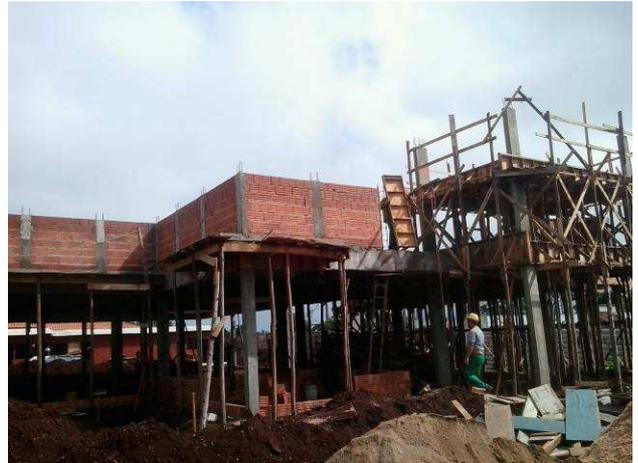
Figura 28C: Alvenaria de tijolos, aplicada na platibanda do prédio principal - lateral esquerda

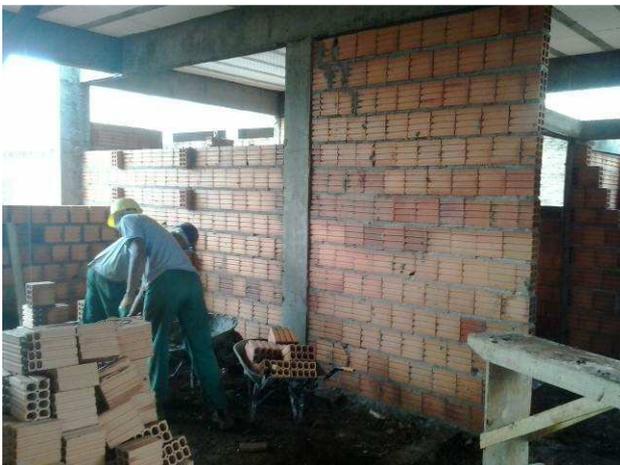
Figura 29C: Trabalhadores assentando parede interna da copa - prédio principal

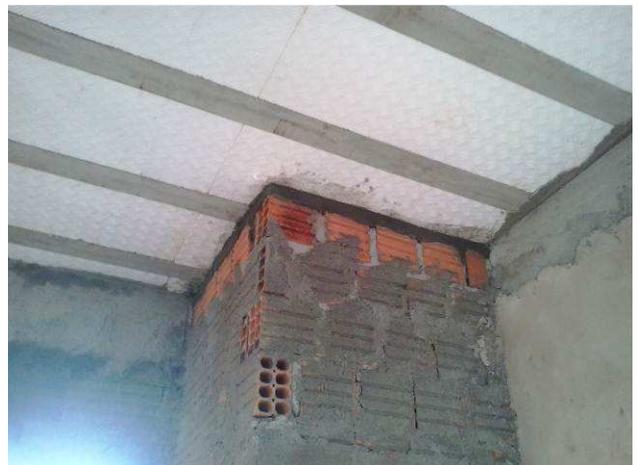
Figura 30C: Detalhe do encunhamento de parede interna

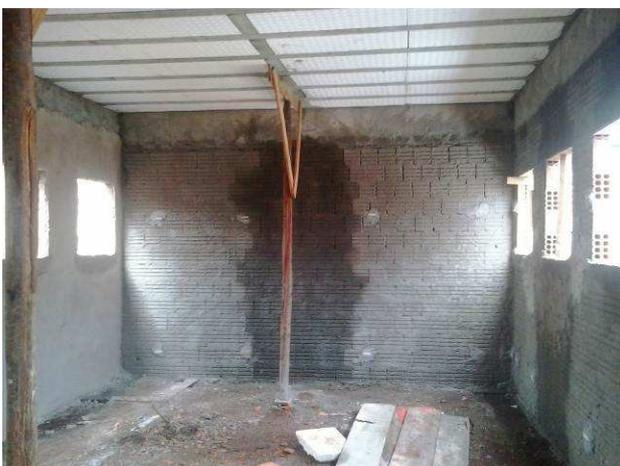
Figura 31C: Aplicação de chapisco na face interna das paredes externas do arquivo

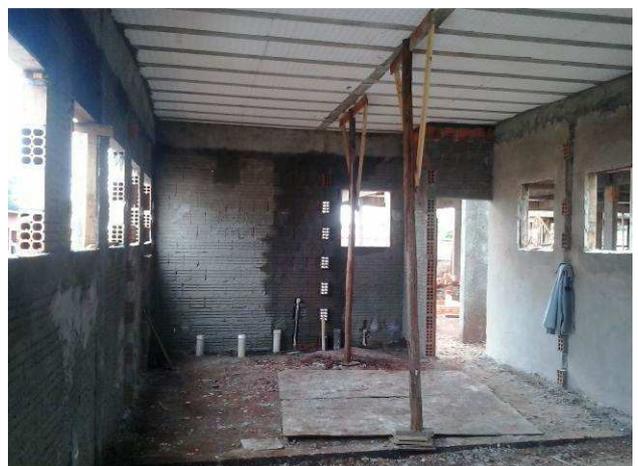
Figura 32C: Aplicação de chapisco na face interna das paredes externas do arquivo

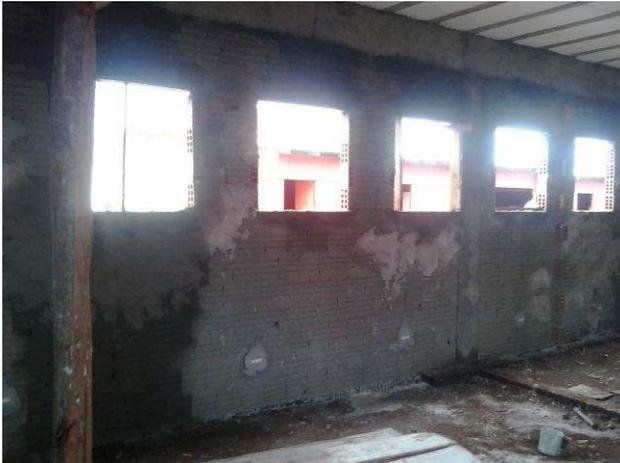
Figura 33C: Aplicação de chapisco na face interna das paredes externas do arquivo

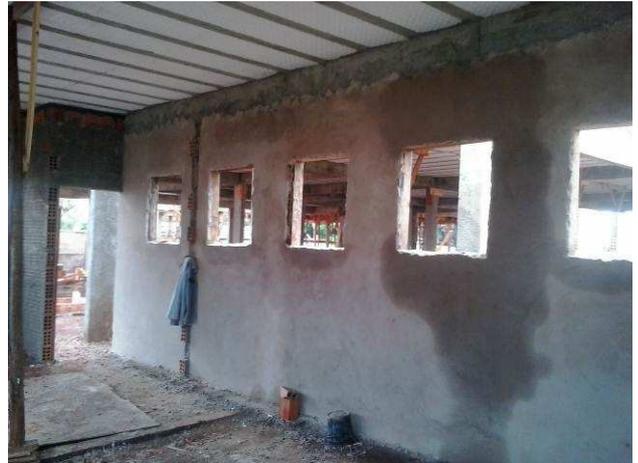
Figura 34C: Aplicação de reboco na face interna de um pano de parede externa do arquivo

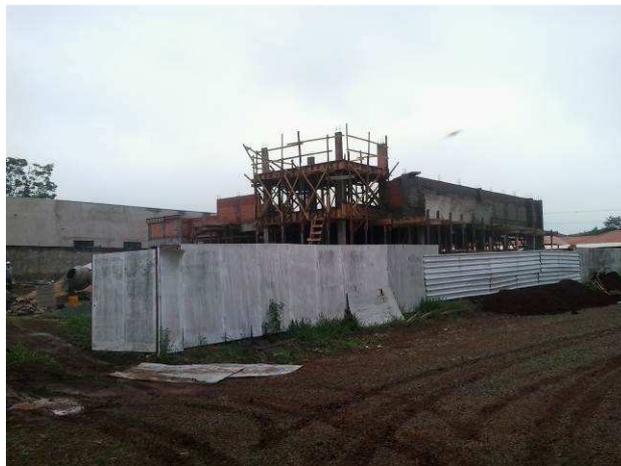
Figura 35C: Aplicação de chapisco na platibanda frontal do imóvel

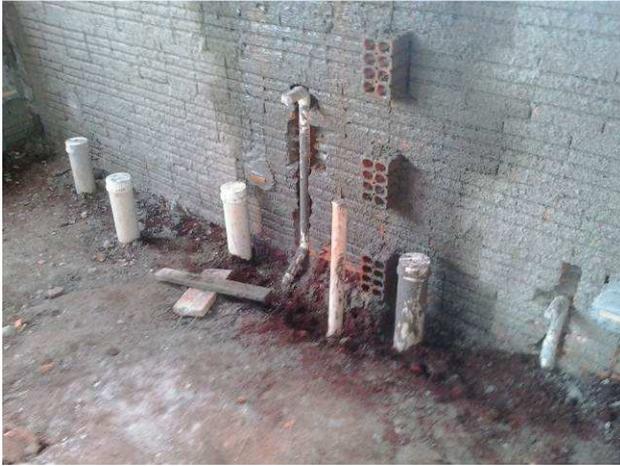
Figura 36C: Pontos de esgoto primário e secundário, no interior do arquivo

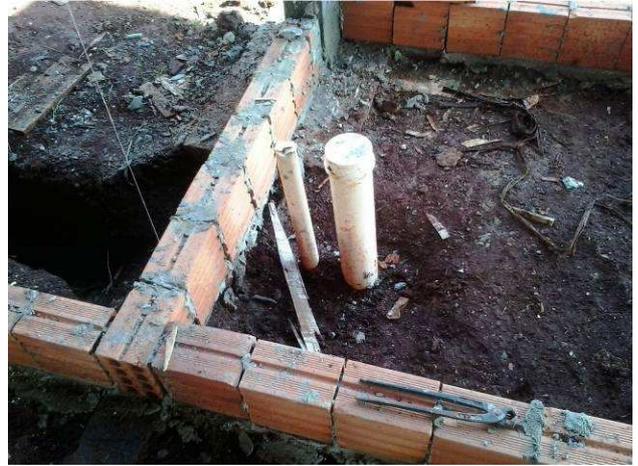
Figura 37C: Pontos de esgoto primário e secundário (bwc juiz presidente)

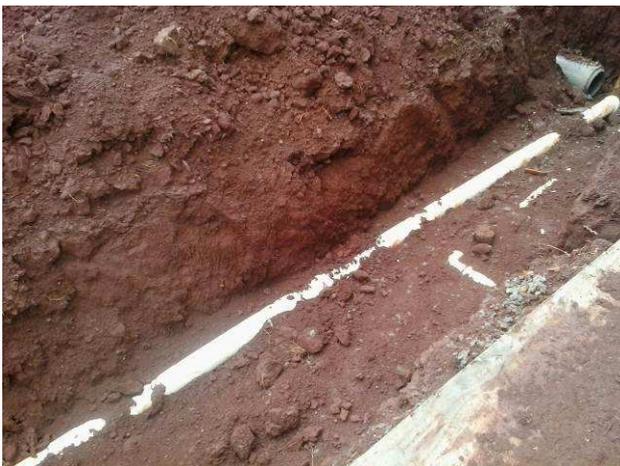
Figura 38C: Tubo de 100mm PVC de esgoto sanitário

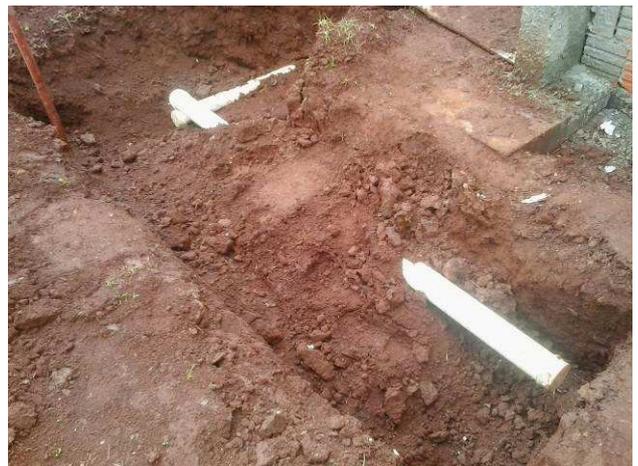
Figura 39C: Tubulação de PVC 100mm, instalada na ligação as caixas de inspeção

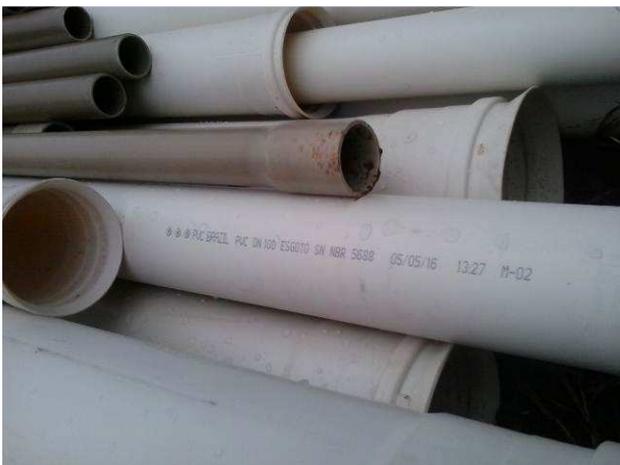
Figura 40C: Detalhe da tubulação de PVC, adquirida pela contratada (estoque).

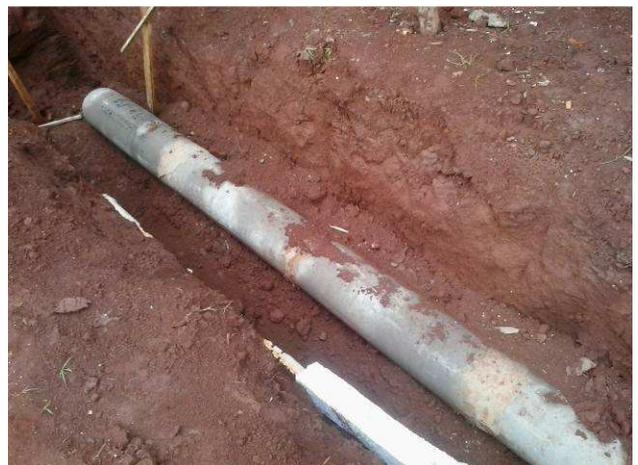
Figura 41C: Tubo de concreto para drenagem pluvial (ligação das caixas - 200mm)

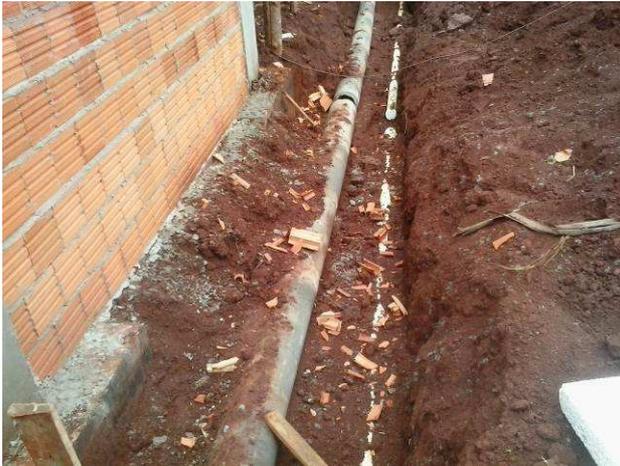
Figura 42C: Tubo de concreto para drenagem pluvial (ligação das caixas - 200mm)

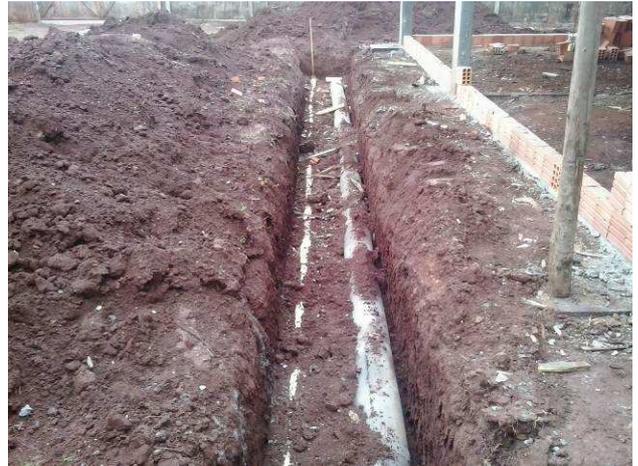
Figura 43C: Tubo de concreto para drenagem pluvial (ligação das caixas - 300mm)

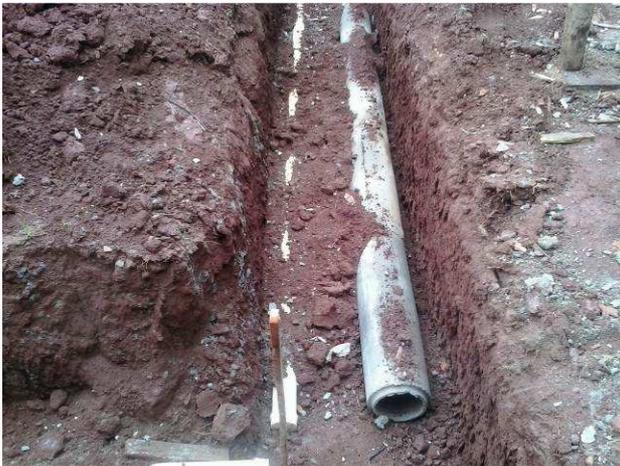
Figura 44C: Tubo de concreto para drenagem pluvial (ligação das caixas - 200mm)

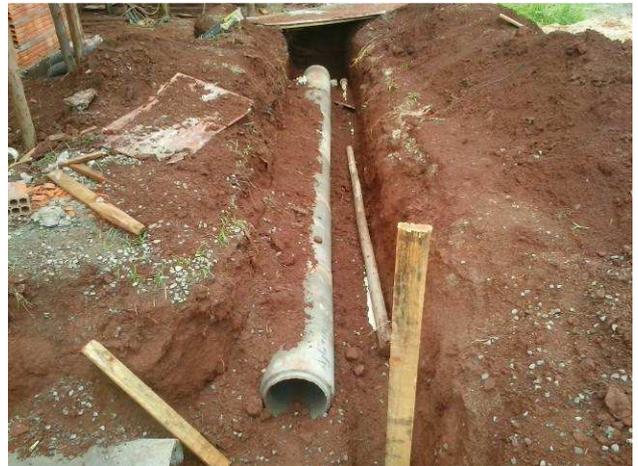
Figura 45C: Tubo de concreto para drenagem pluvial (ligação das caixas - 300mm)

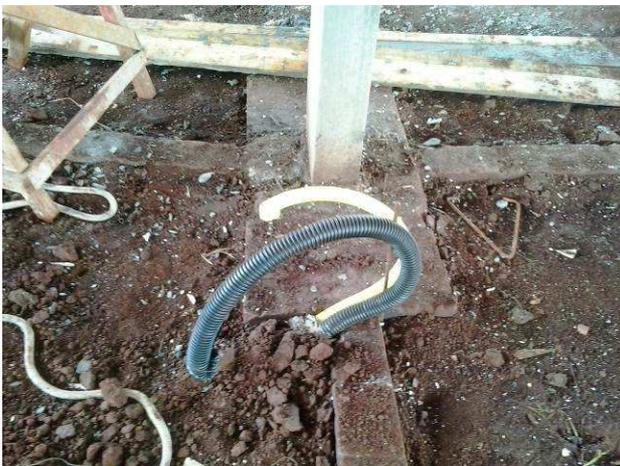
Figura 01E: Eletrodutos corrugados instalados no piso

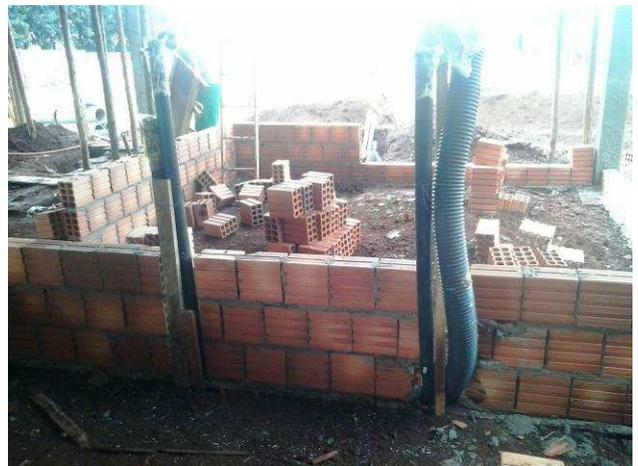
Figura 02E: Eletroduto de 3" chegando ao local em que será instalado o QDG, após reaterro de vala

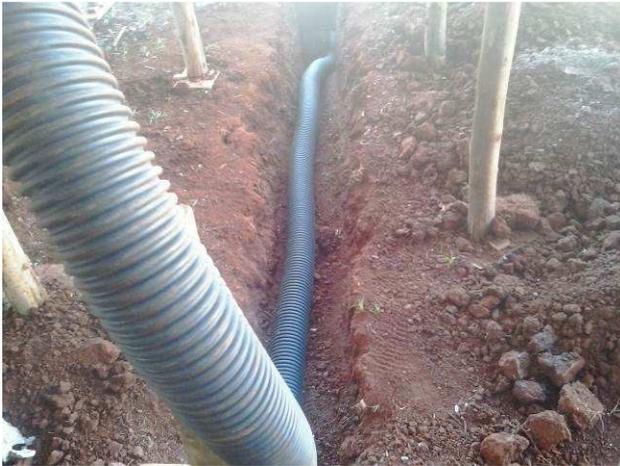
Figura 03E: Eletroduto corrugado de 3", instalado na ligação do QDG a primeira caixa de passagem (entrada de energia)

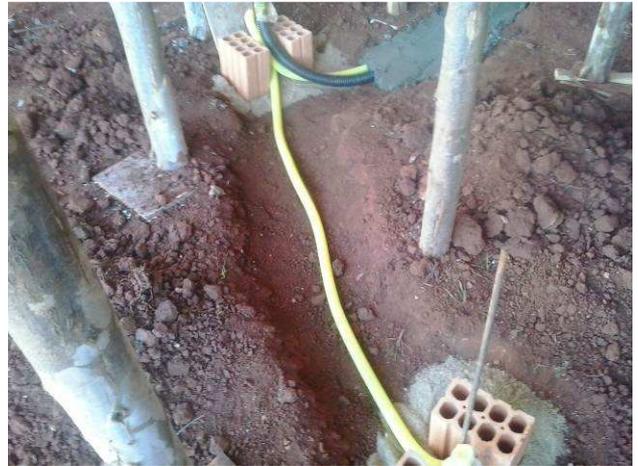
Figura 04E: Eletroduto corrugado de 1", instalado no piso de sala de audiência

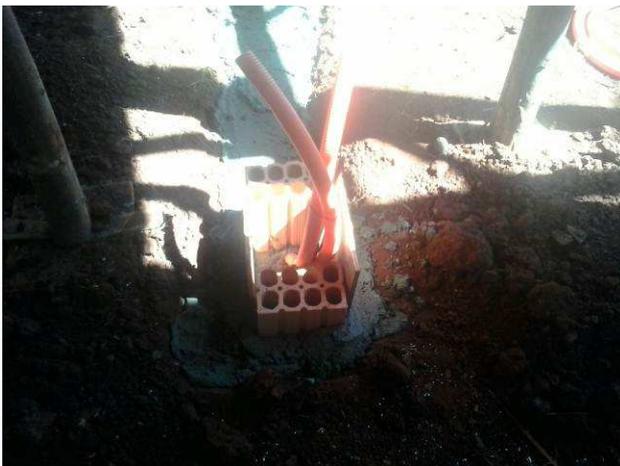
Figura 05E: Eletrodutos corrugados de 1", instalados no piso de sala de audiência

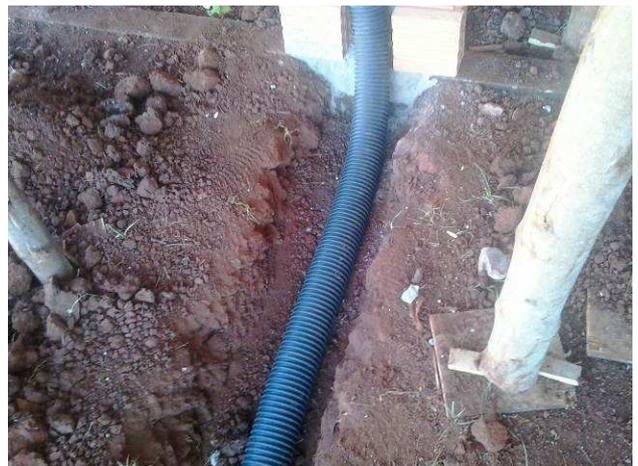
Figura 06E: Eletroduto corrugado de 3", instalado na ligação do QDG a primeira caixa de passagem (entrada de energia)
