## **RELATÓRIO – 5ª MEDIÇÃO**

OBRA: **CONSTRUÇÃO DA VARA TRABALHISTA DE BANDEIRANTES**  
CONTRATADA: **CONSTRUTORA DINÂMICA LTDA.**

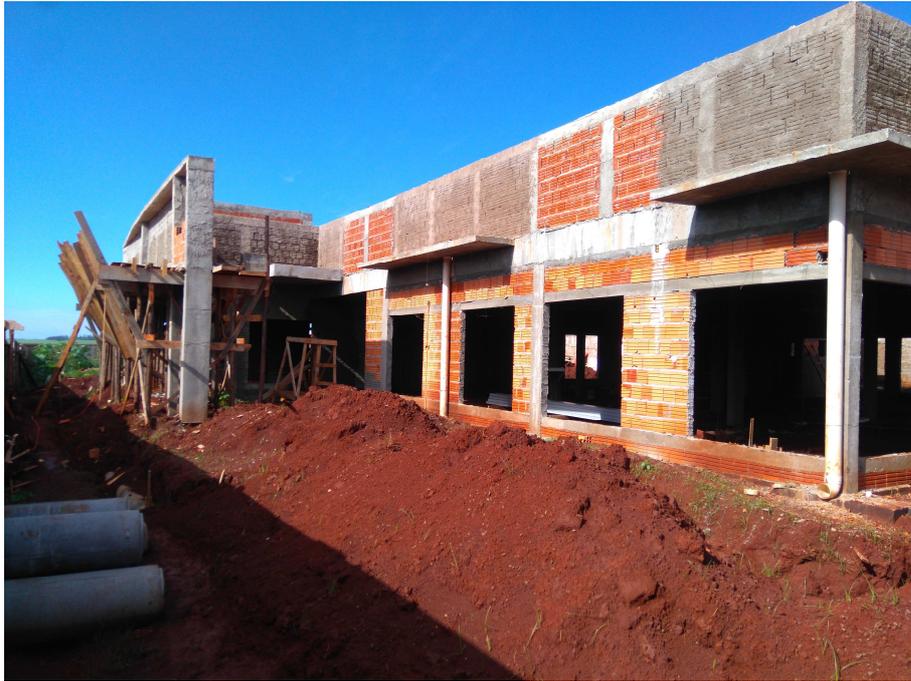
Figura 1 – Vista do canteiro de obras
