RELATÓRIO FOTOGRÁFICO – 5ª MEDIÇÃO

OBRA: **CONSTRUÇÃO DA VARA TRABALHISTA DE BANDEIRANTES**
CONTRATADA: **CONSTRUTORA DINÂMICA LTDA.**

Considerando a instituição da Comissão de Recebimento e Fiscalização da **CONSTRUÇÃO DA VARA TRABALHISTA DE BANDEIRANTES**, objeto do Contrato Nº 085/2015, CP 03/2015, com efeitos através do despacho exarado pela Sra. Ordenadora da Despesa, os componentes abaixo elencados apresentam o relatório fotográfico das vistorias realizadas, que tiveram como objetivo a fiscalização dos serviços executados pela Contratada, no período de 12/05/2016 até 08/06/2016 (quinta etapa).

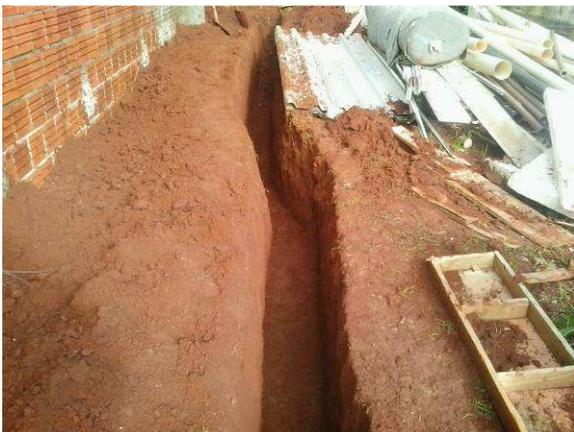
Figura 01C: Abertura de vala para execução de tubulação de esgoto

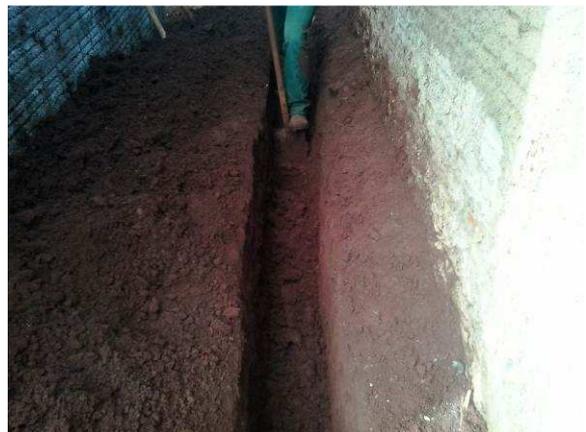
Figura 02C: Abertura de vala no interior do imóvel, para execução de tubulação de esgoto

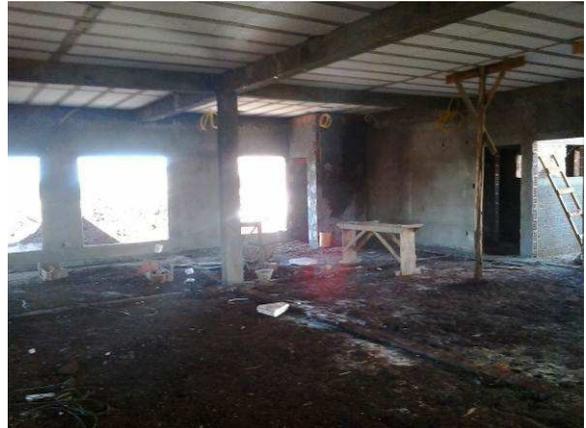
Figura 04C: Valas já fechadas no interior do imóvel principal

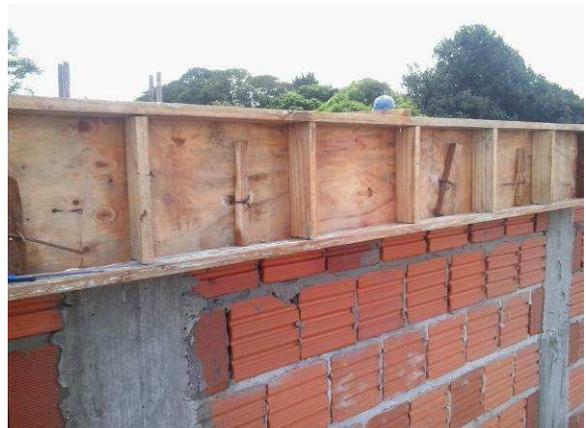
Figura 06C: Detalhe da forma da viga de coroamento do reservatório elevado

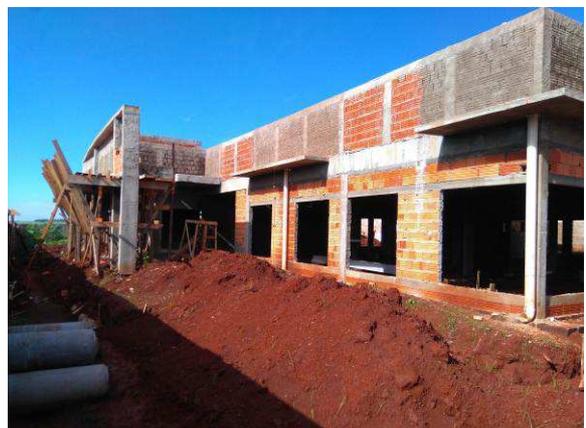
Figura 08C: Detalhe das vigas cintas e pilaretes de travamento da platibanda - face norte

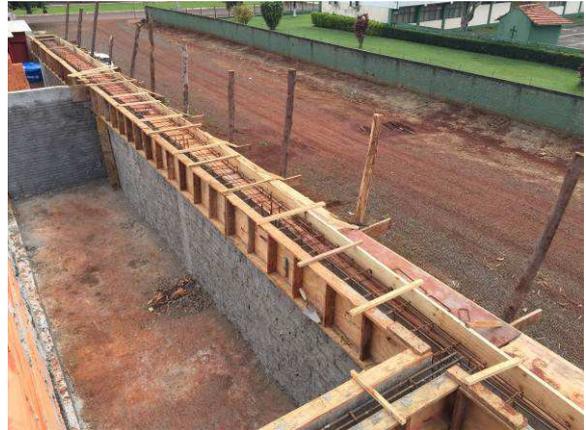
Figura 10C: Imagem mostrando formas e armaduras de viga cinto de travamento da platibanda, localizada na fachada principal do imóvel

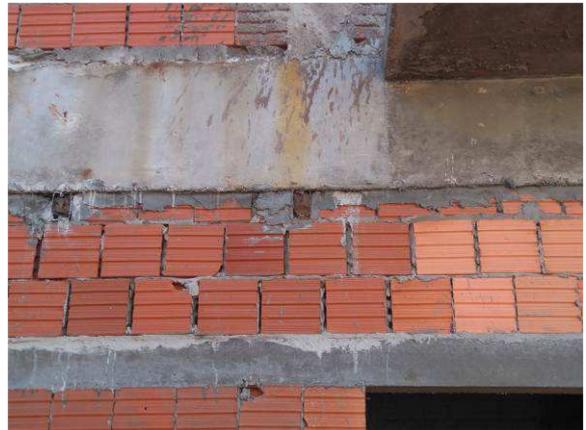
Figura 12C: No detalhe da imagem, verga sobre janela do prédio principal

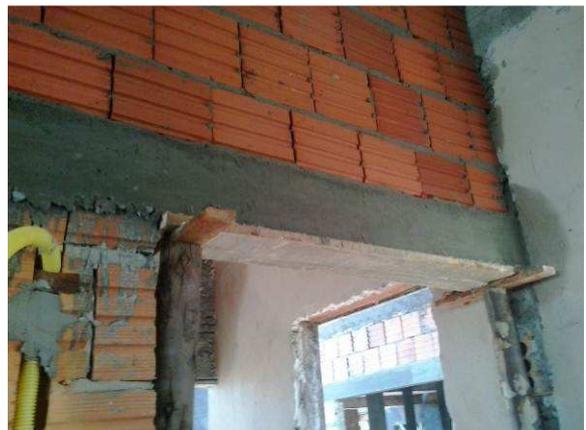
Figura 14C: Detalhe de verde instalada sobre a porta de um dos banheiros dos juízes

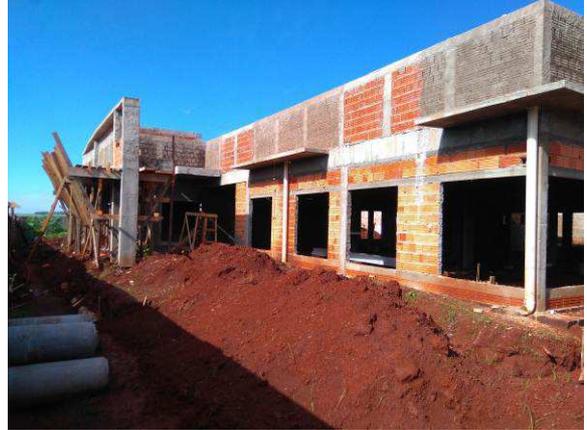
Figura 16C: Na imagem, alvenaria de vedação na fachada frontal e das platibandas

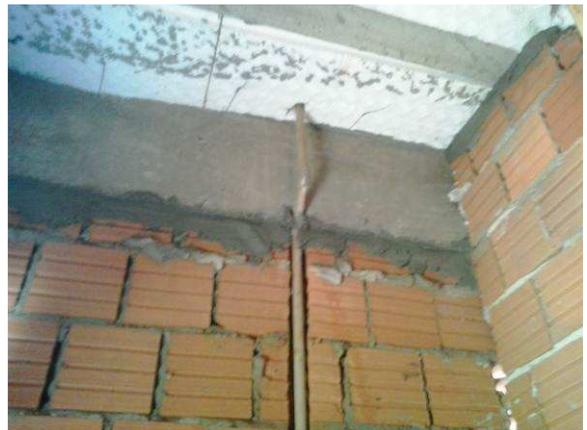
Figura 18C: Detalhe de encunhamento realizado em alvenaria (encontro dos tijolos com a viga de cobertura)

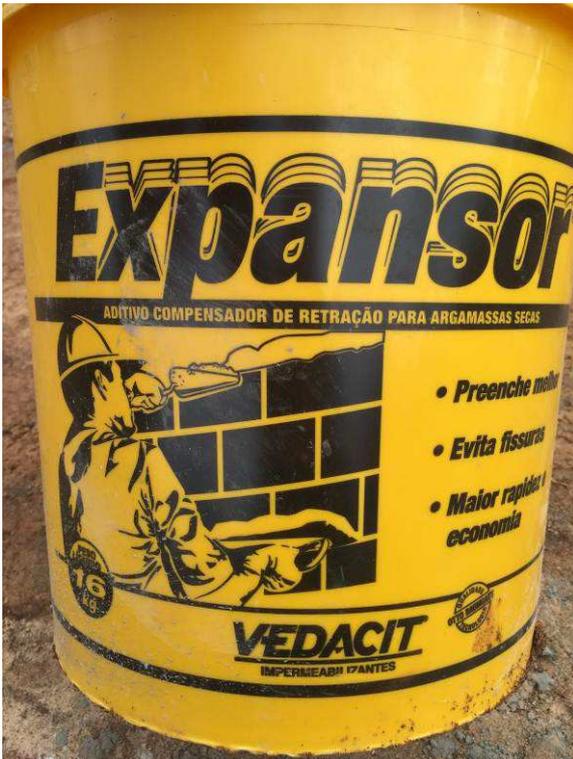
Figura 19C: Aditivo expansor utilizado na argamassa para execução do encunhamento da alvenaria (encontro tijolos com a viga de cobertura)

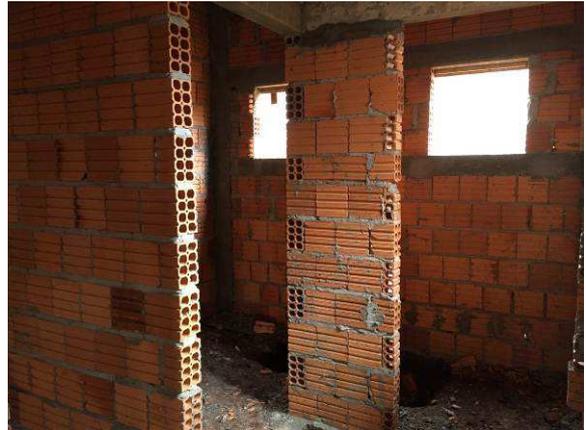
Figura 20C: Alvenaria executada na região dos banheiros públicos

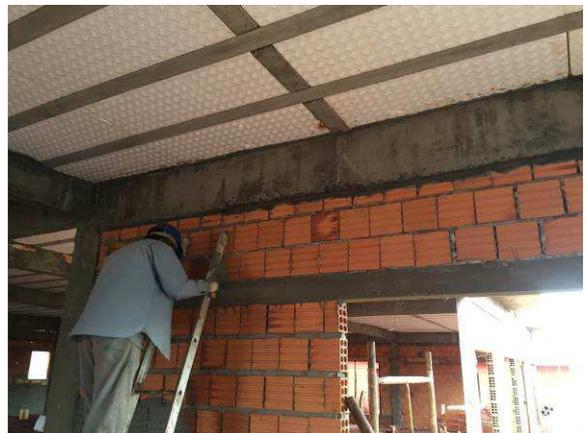
Figura 21C: Operário realizando o encunhamento da alvenaria

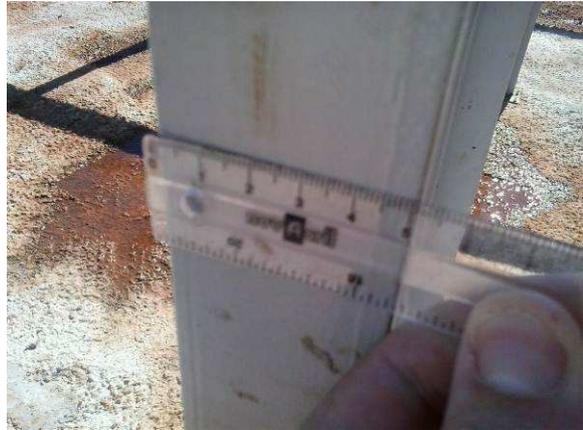
Figura 25C: Perfil em cantoneira de abas iguais tendo suas dimensões aferidas

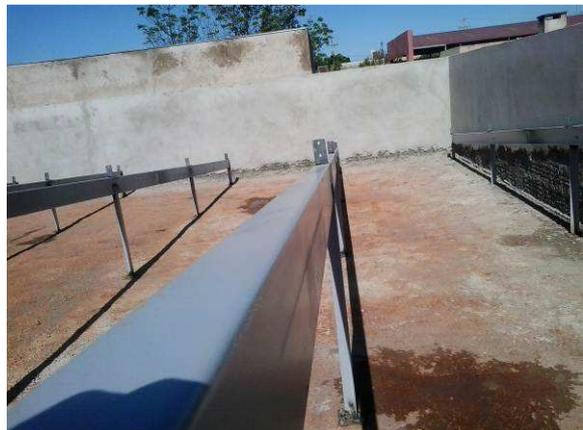
Figura 27C: Detalhe da viga principal (tesoura), onde são apoiadas as terças

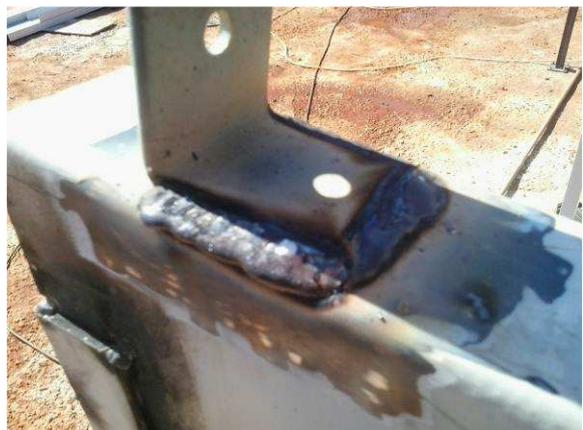
Figura 29C: No detalhe da imagem, presilha de ligação da terça à tesoura

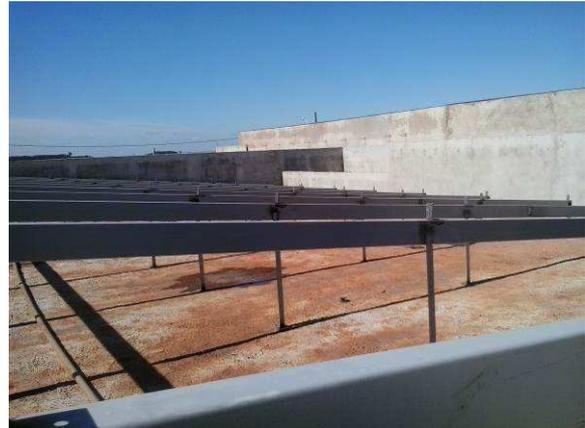
Figura 31C: Visão geral da cobertura, com as vigas principais aguardando fixação das terças

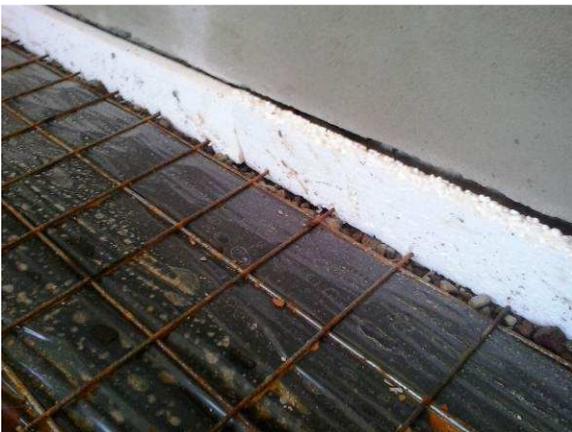
Figura 32C: Lona plástica de PVC colocada sobre a camada apoitada de brita

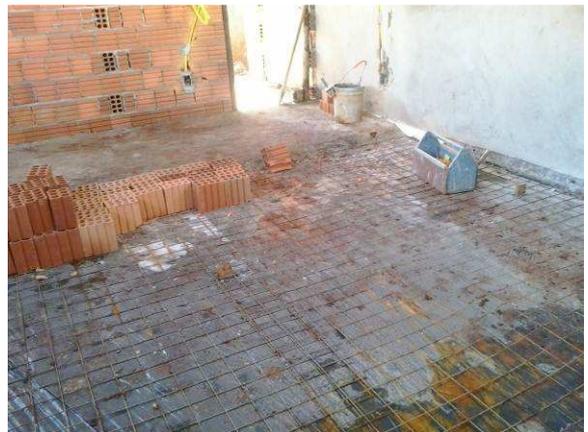
Figura 33C: No detalhe da imagem, a camada de lona plástica foi aplicada e, na sequência, executado contrapiso

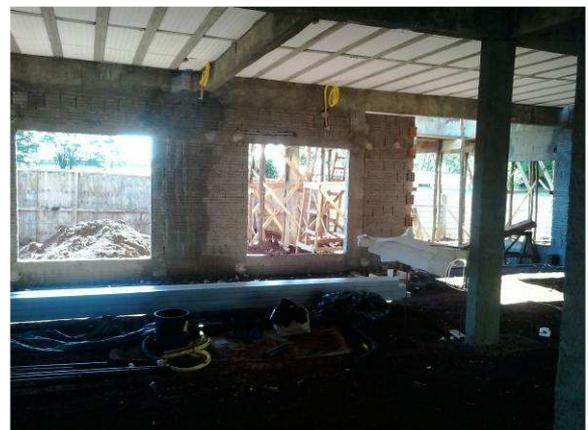
Figura 35C: Chapisco realizado em parede próxima ao hall de entrada do imóvel

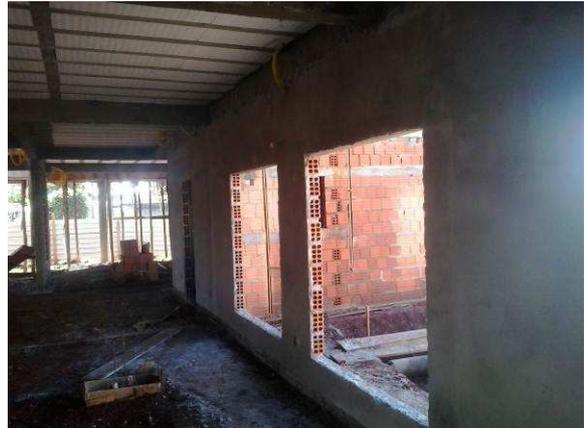
Figura 37C: Reboco realizado em parede da secretaria

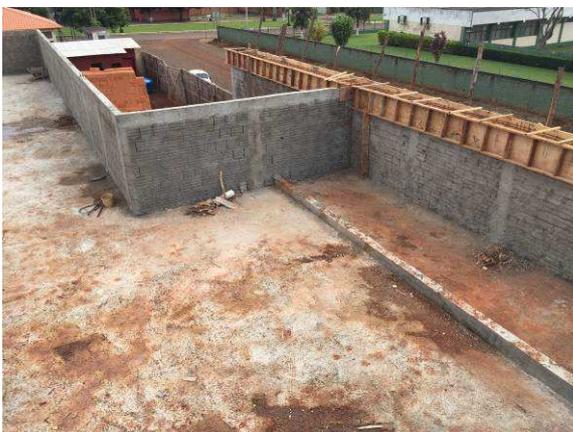
Figura 39C: Detalhe de chapisco realizado na face interna das platibandas do imóvel principal - face norte

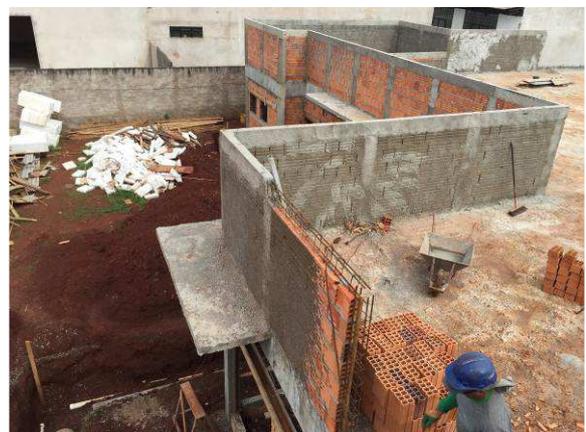
Figura 40C: Imagem mostrando chapisco executado na face interna de platibandas - face leste

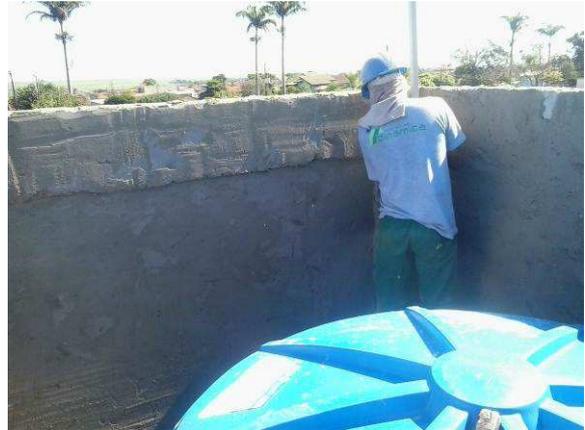
Figura 42C: Reboco sendo executado na face interna da parede do reservatório elevado

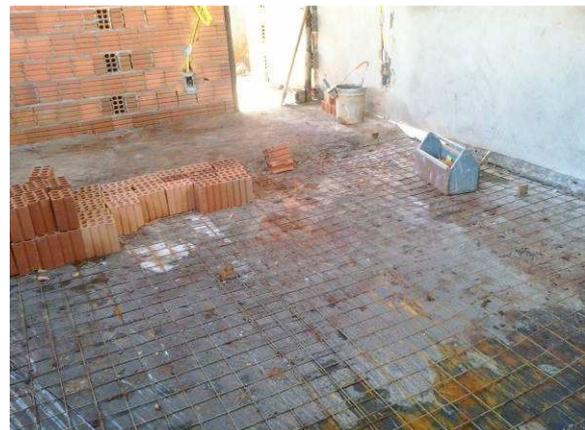
Figura 44C: Tela soldada aplicada, aguardando lançamento do concreto

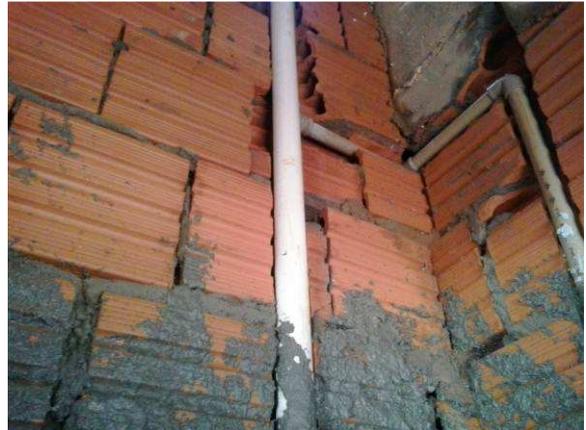
Figura 48C: Tubulação de água fria de 50mm, instalado em prumada de sanitário PNE

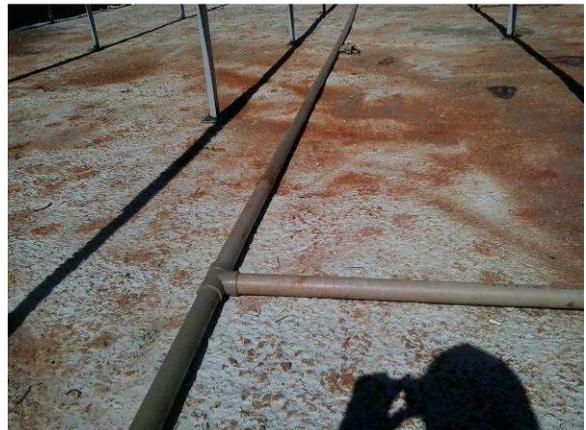
Figura 50C: A imagem mostra a rede de alimentação de 50mm, que percorre toda a extensão da laje de cobertura até as prumadas de água fria

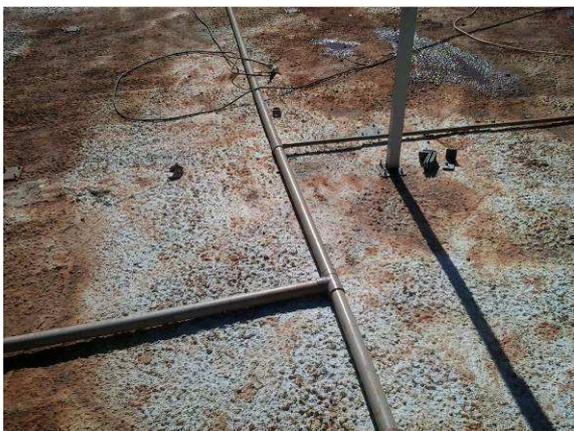
Figura 51C: Redes alimentadoras de 50mm, com derivação de 25mm, para as prumadas de 3/4"

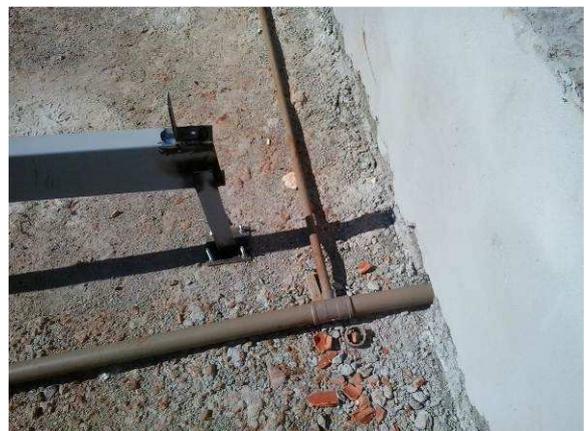
Figura 52C: Trecho de rede de 50mm (alimentação de bwc PNE da secretaria) com derivação de 25 mm (alimentação de sanitário de juiz)

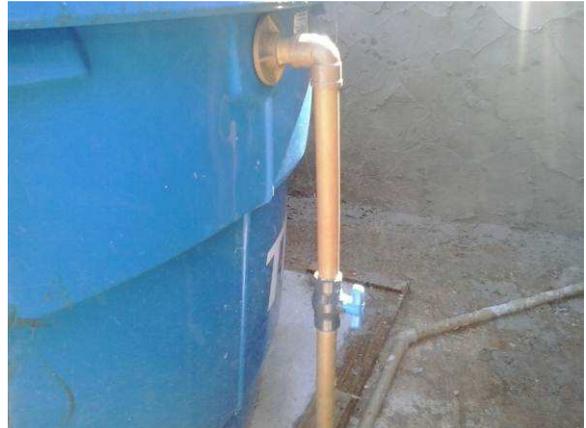
Figura 54C: Registro de esfera Em PVC 3/4", localizado na tubulação de alimentação dos reservatórios

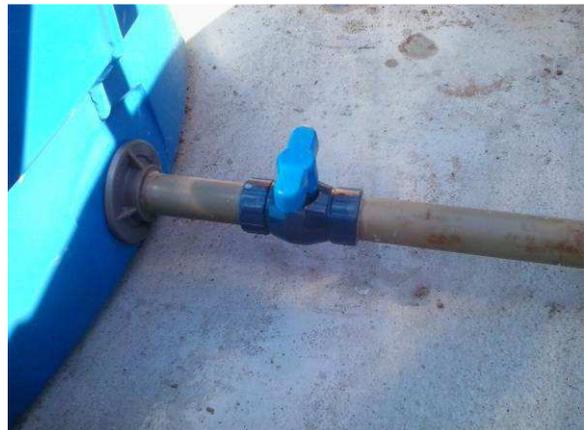
Figura 56C: Registro de esfera em PVC 2" , localizado na saída de limpeza de um dos reservatórios

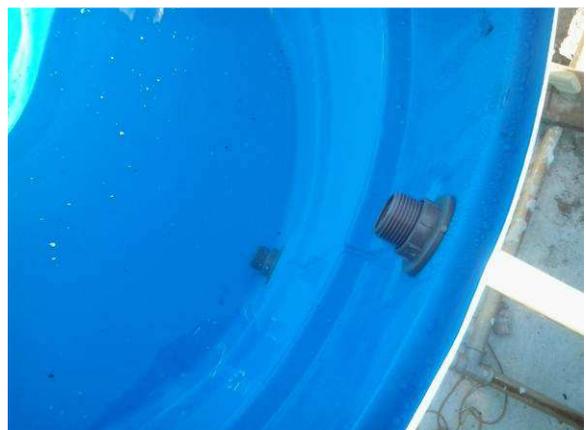
Figura 58C: No detalhe da imagem, reservatório com a flange do ladrão

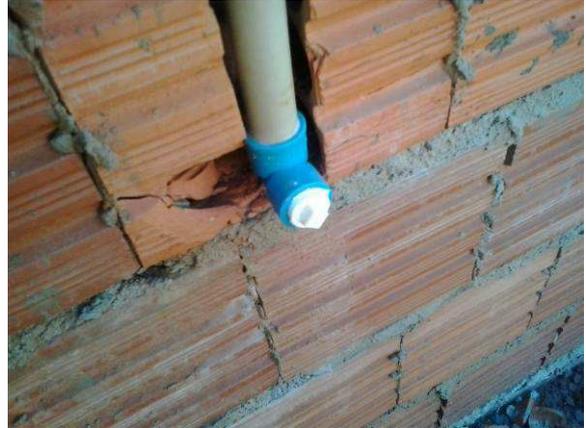
Figura 60C: Detalhe de ponto de água fria de 25mm

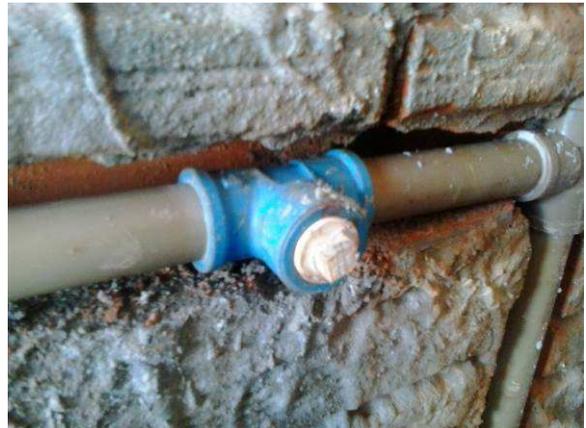
Figura 62C: Detalhe de ponto de água fria de 25mm

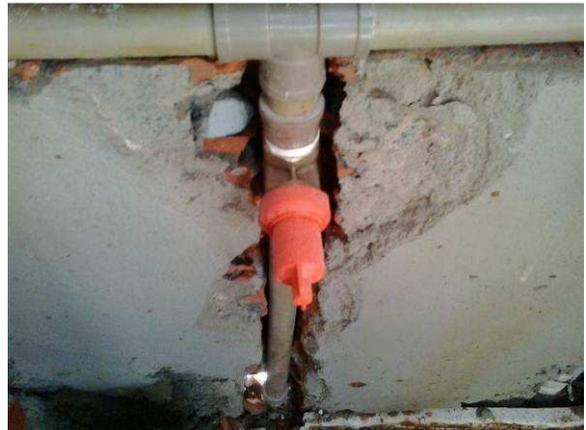
Figura 64C: Registro de gaveta de 3/4" instalado em banheiro público

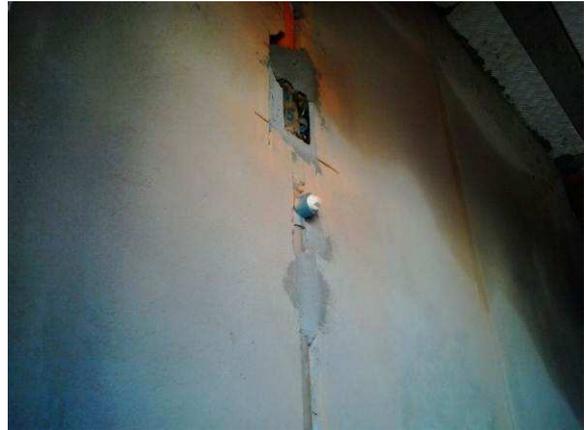
Figura 66C: Ponto de água fria pronto para receber chuveiro no banheiro do arquivo

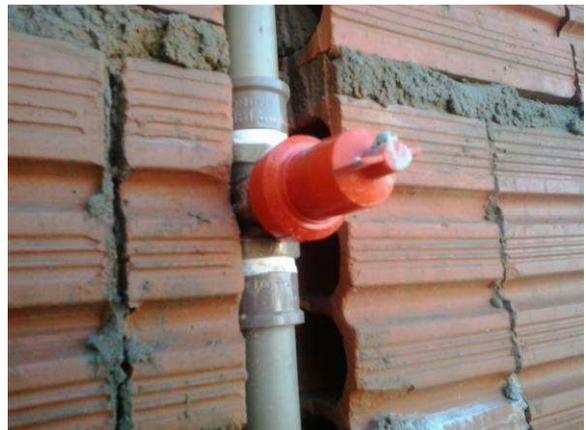
Figura 68C: Registro de gaveta de 1 1/2", instalado em bwc PNE

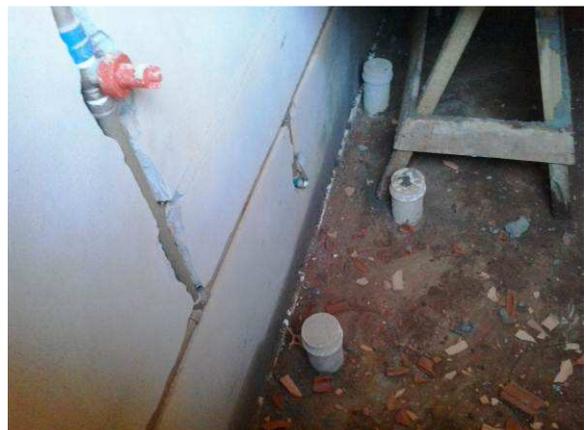
Figura 70C: Detalhe de ramais e registro de pressão de 3/4", instalados no bwc do arquivo

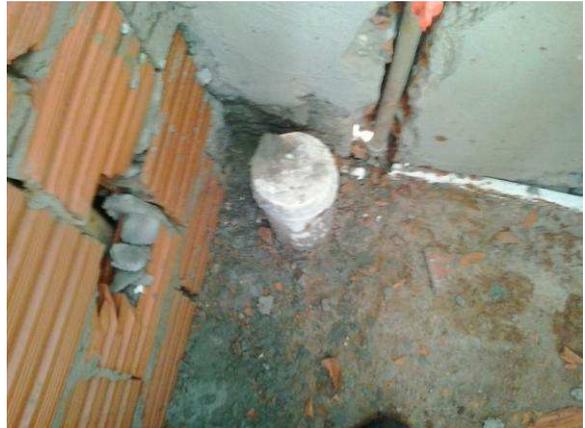
Figura 72C: Detalhe de ponto de esgoto primário instalado em banheiro público

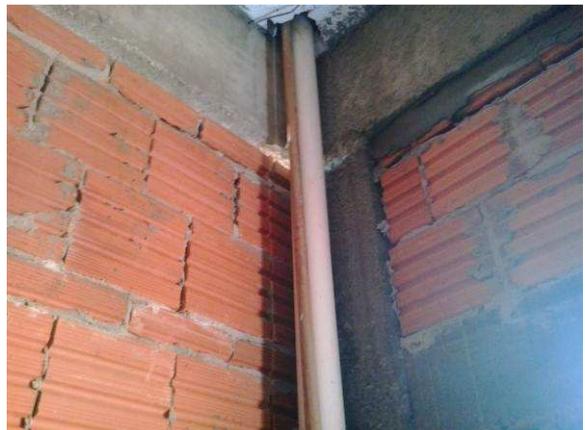
Figura 74C: Tubulação de ventilação em PVC 75mm

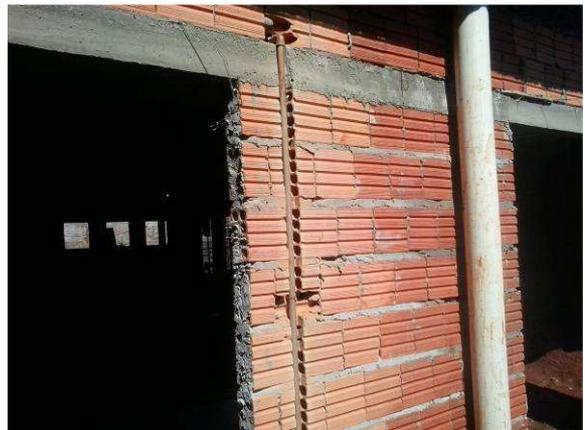
Figura 76: Tubulação de dreno instalada

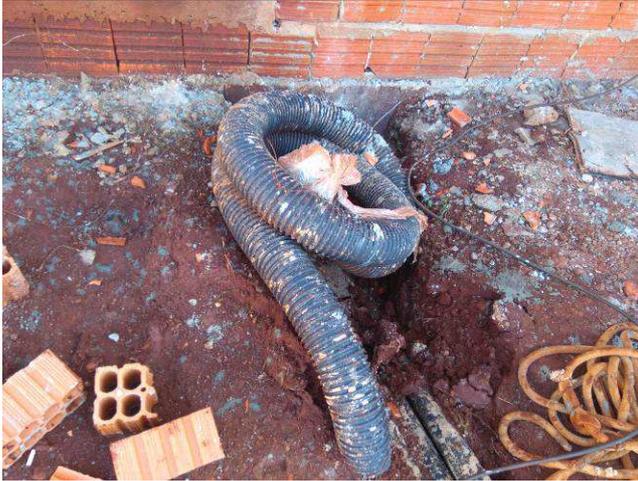
Figura 01E: Escavação manual de vala para eletrodutos enterrados

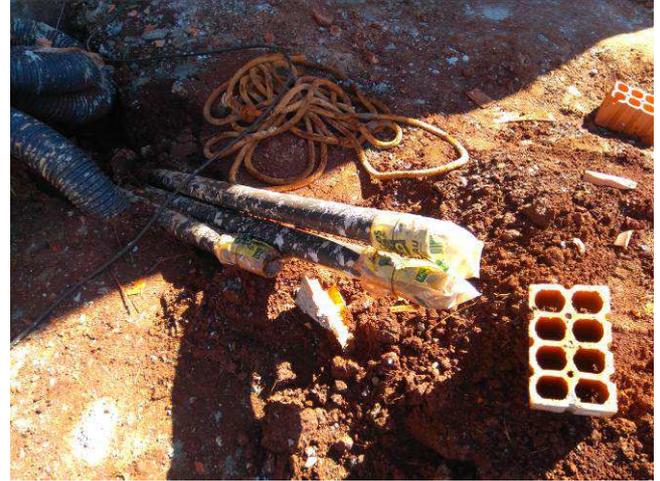
Figura 02E: Eletroduto para infraestrutura dos circuitos externos

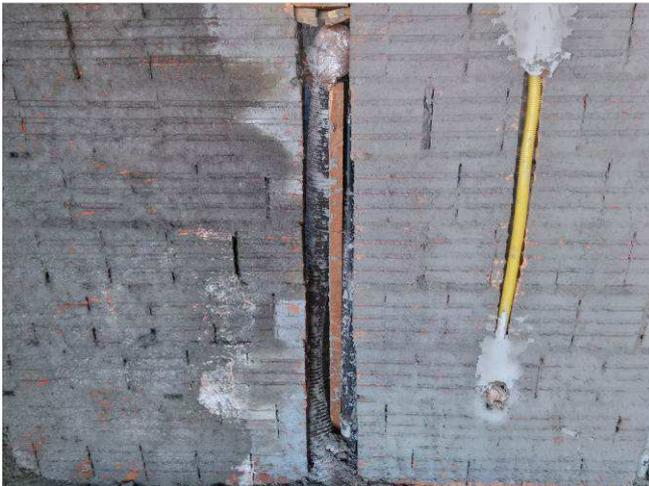
Figura 03E: Eletrodutos QDG

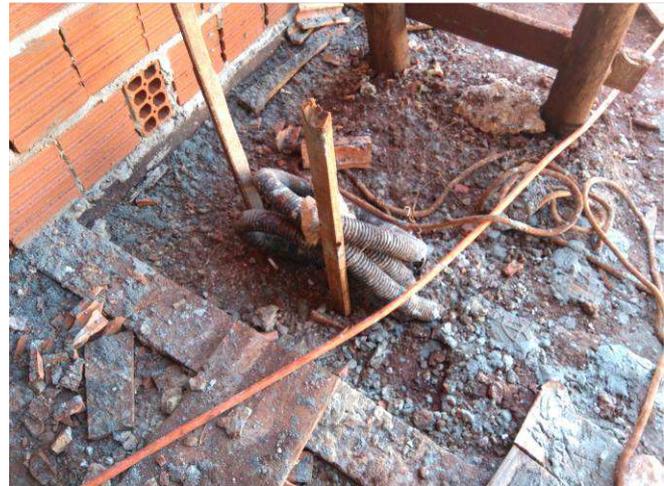
Figura 04E: Eletroduto alimentação QDPAB

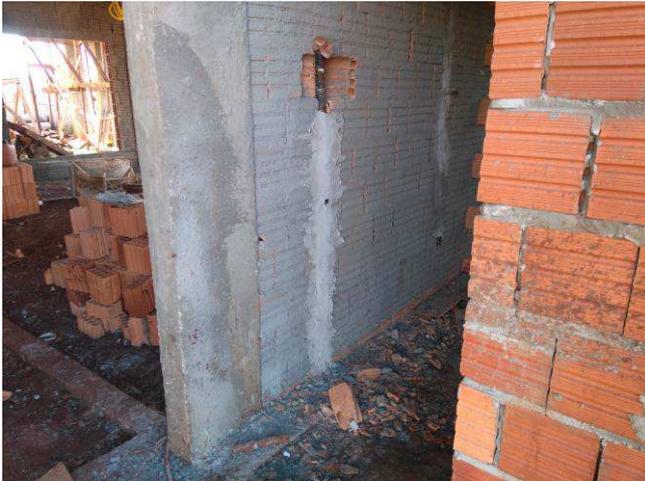
Figura 05E: Eletroduto para alimentação QD-PAB

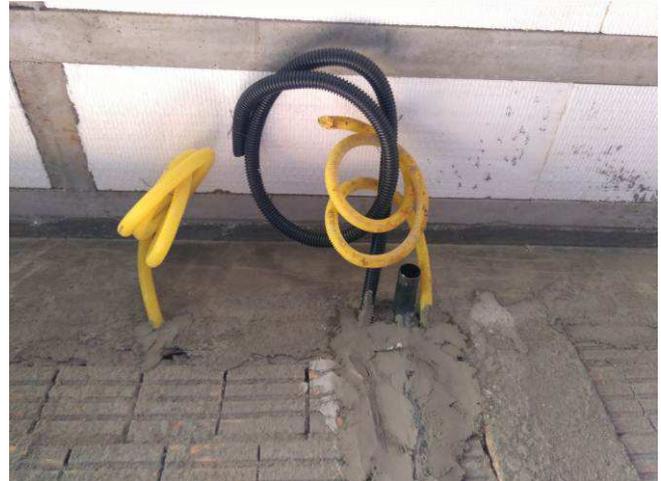
Figura 06E: Infraestrutura para conexão prédio principal e arquivo

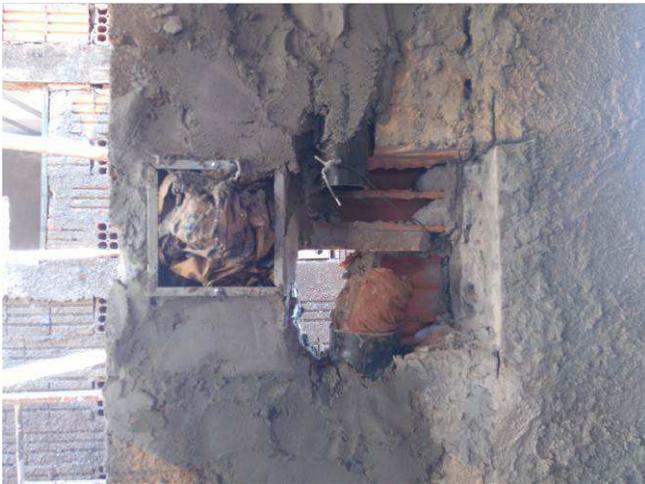
Figura 07E: Infraestrutura para conexão prédio principal e arquivo

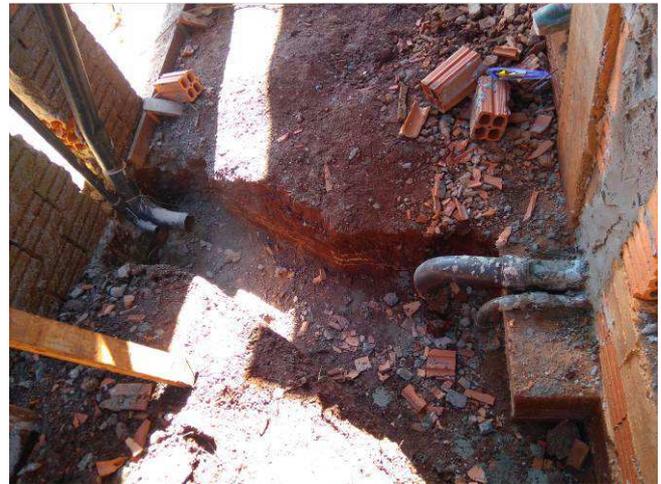
Figura 08E: Infraestrutura para conexão prédio principal e arquivo

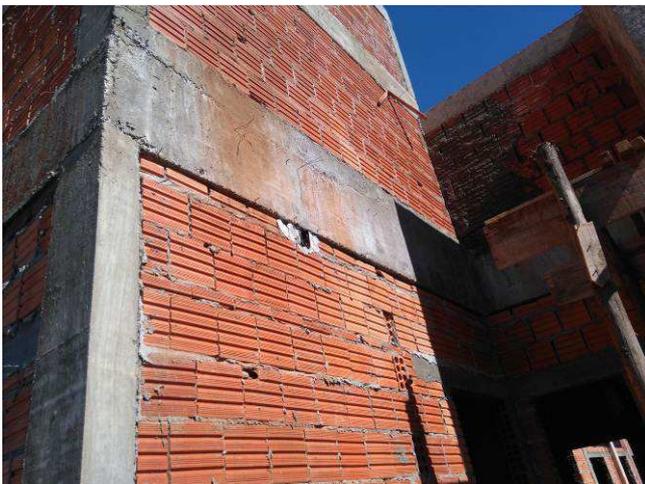
Figura 09E: caixas 2x4" para iluminação externa e ar-condicionado

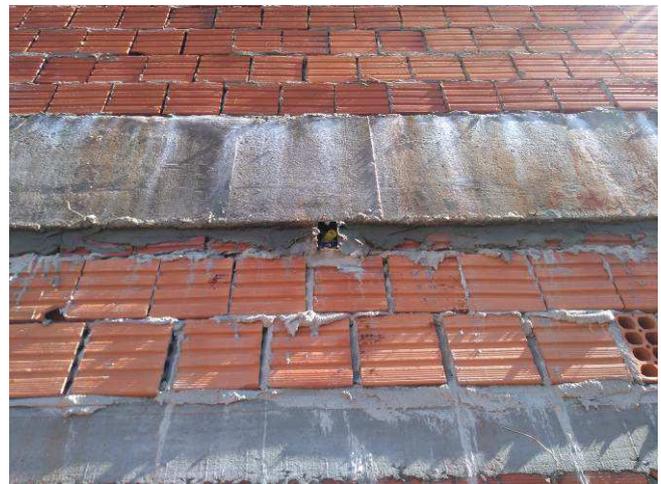
Figura 10E: caixas 2x4" para iluminação externa e ar-condicionado

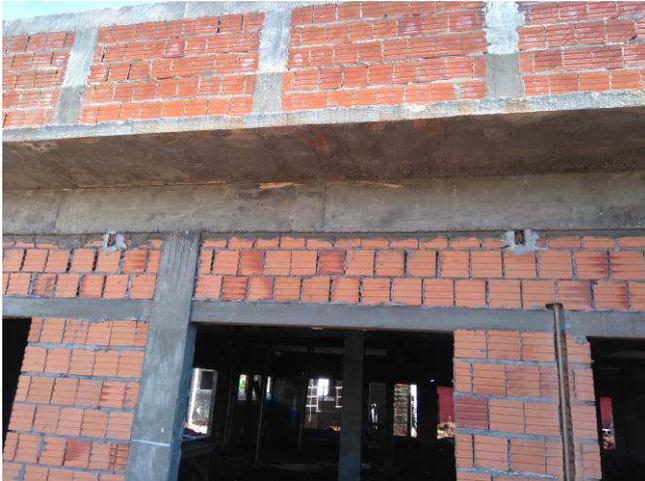
Figura 11E: caixas 2x4" para iluminação externa e ar-condicionado

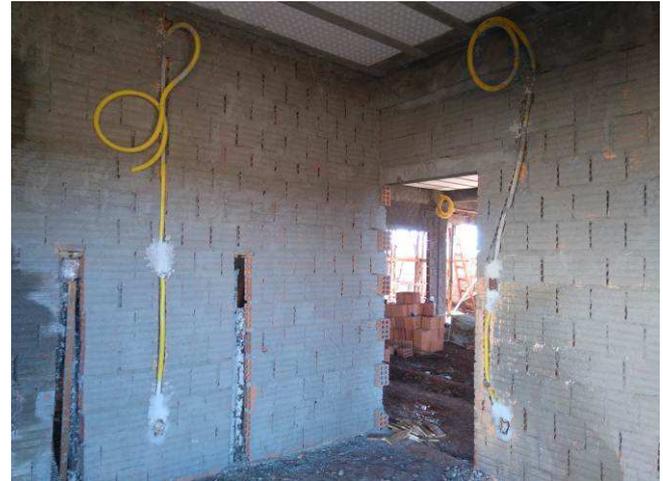
Figura 12E: caixas 2x4" para iluminação interna e tomadas elétricas

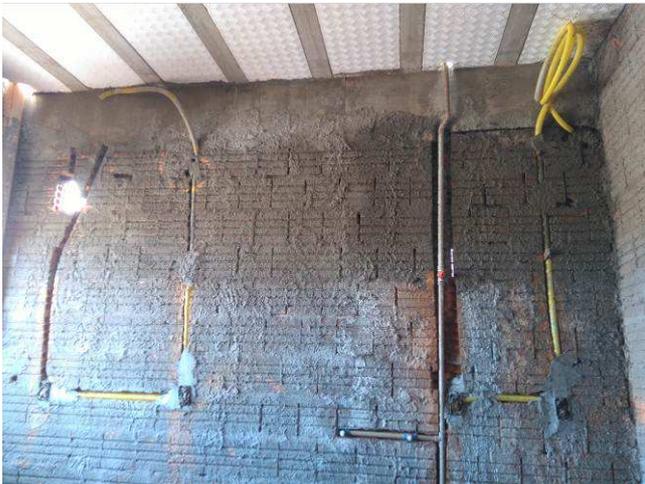
Figura 13E: caixas 2x4" para iluminação interna e tomadas elétricas

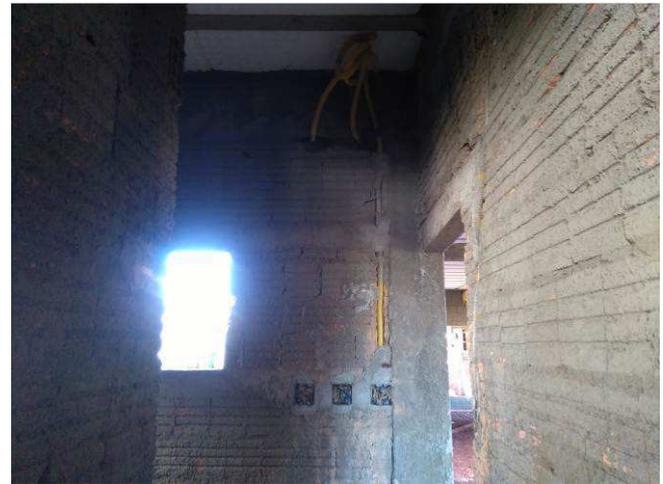
Figura 14E: caixas 2x4" e 4x4" para iluminação interna e tomadas elétricas

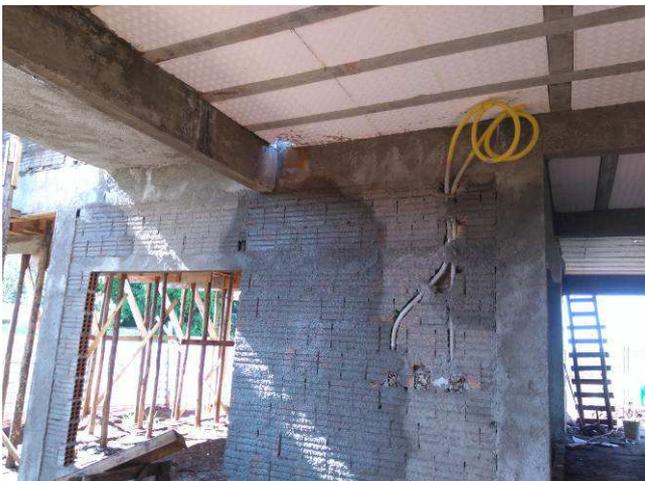
Figura 15E: caixas 2x4" e 4x4" para iluminação interna e tomadas elétricas

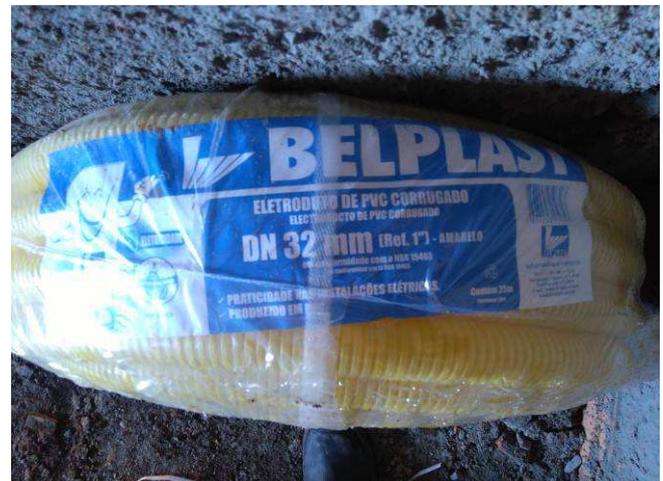
Figura 16E: eletrodutos corrugados 32mm

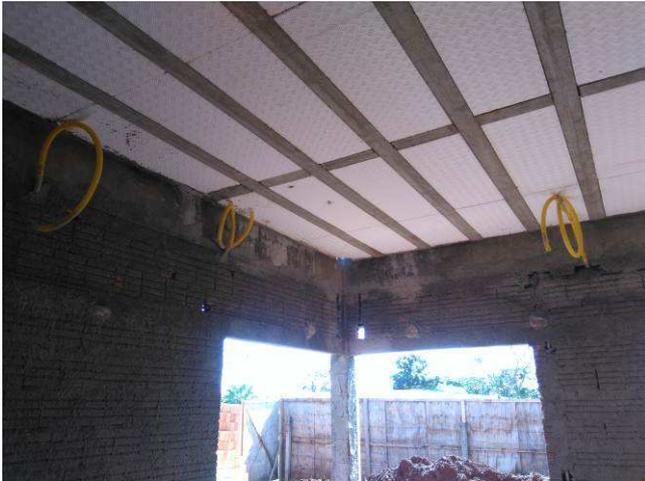
Figura 17E: eletrodutos corrugados para circuitos elétricos

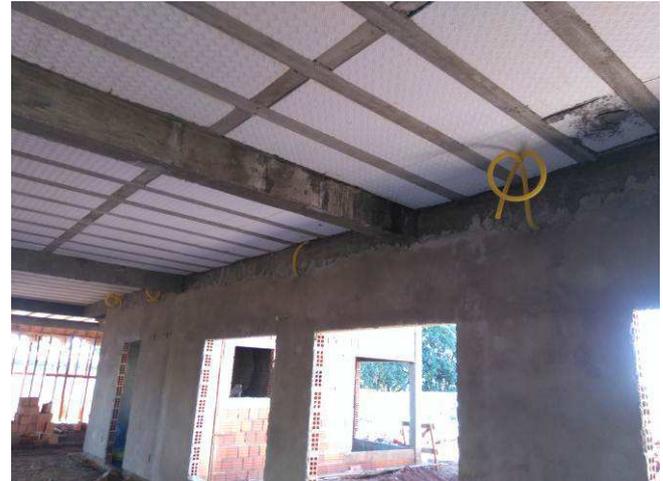
Figura 18E: eletrodutos corrugados para circuitos elétricos

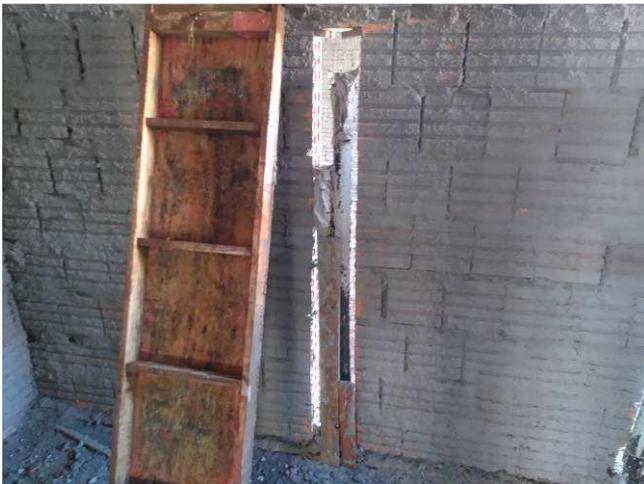
Figura 19E: Eletrodutos para entrada de telecomunicações TRT

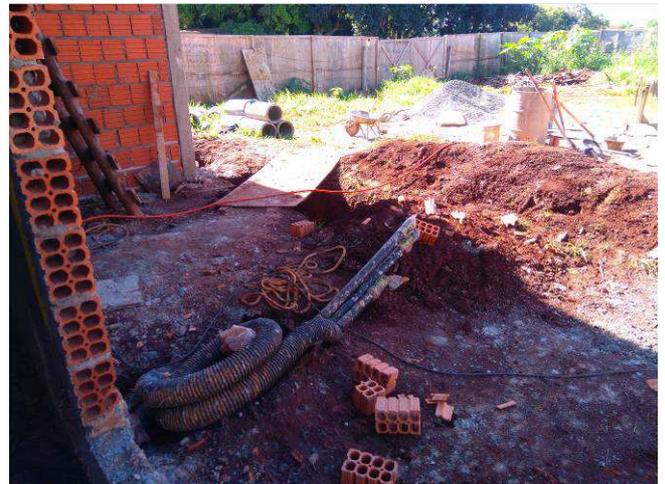
Figura 20E: Eletrodutos para entrada de telecomunicações TRT

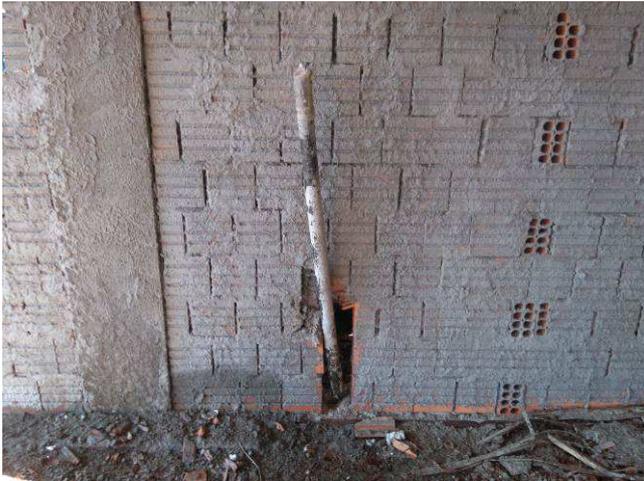
Figura 21E: Eletrodutos para entrada de telecomunicações PAB

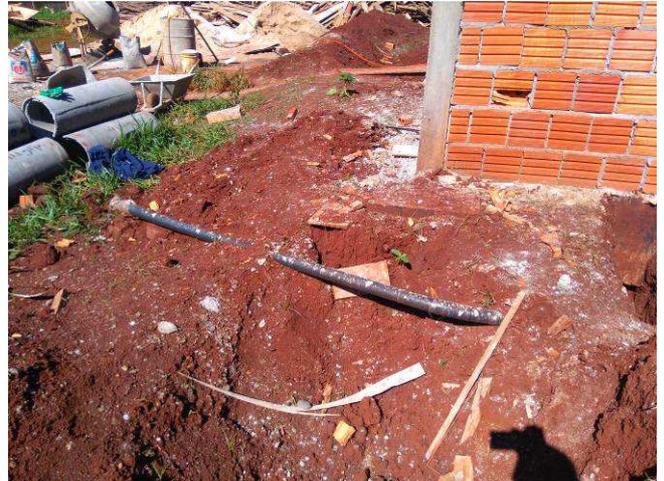
Figura 22E: Eletrodutos para entrada de telecomunicações PAB

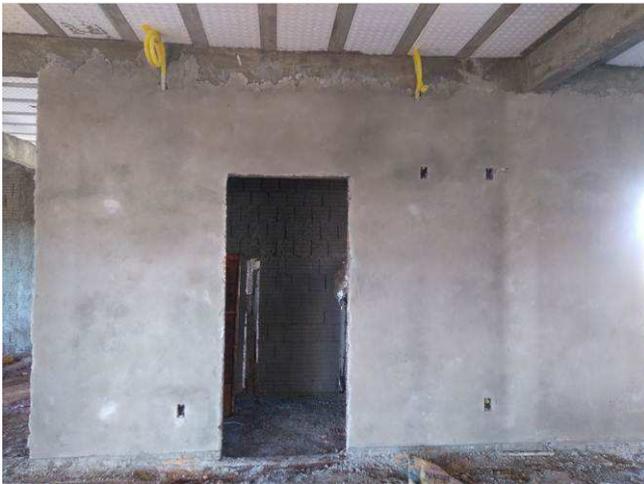
Figura 23E: Infraestrutura caixas 2x4" e eletrodutos para rede lógica, alarme e CFTV

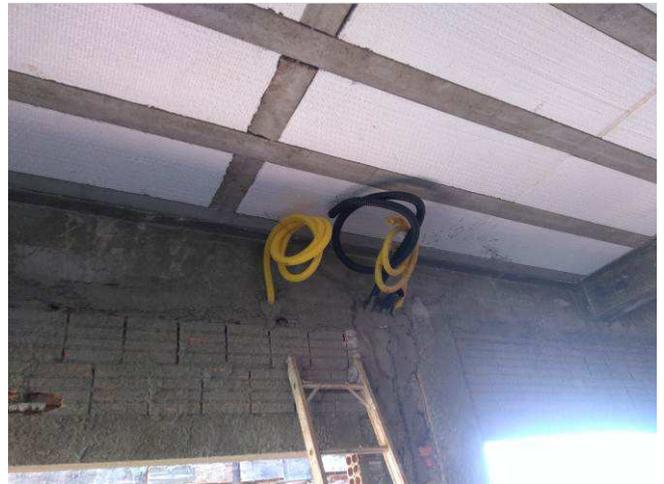
Figura 24E: Infraestrutura caixas 2x4" e eletrodutos para rede lógica, alarme e CFTV

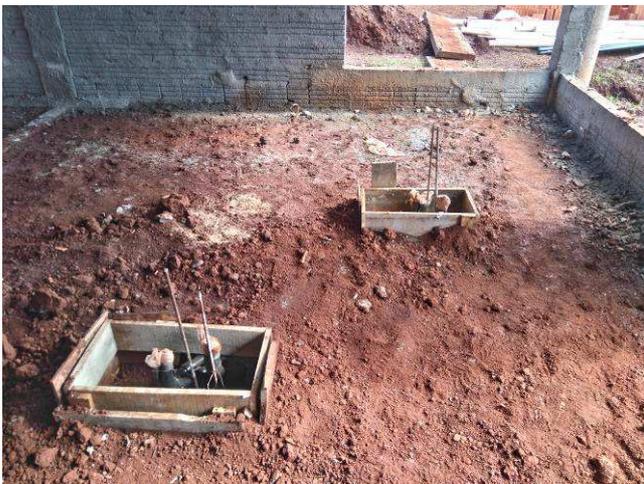
Figura 25E: infraestrutura sob o piso - salas de audiências e conciliação

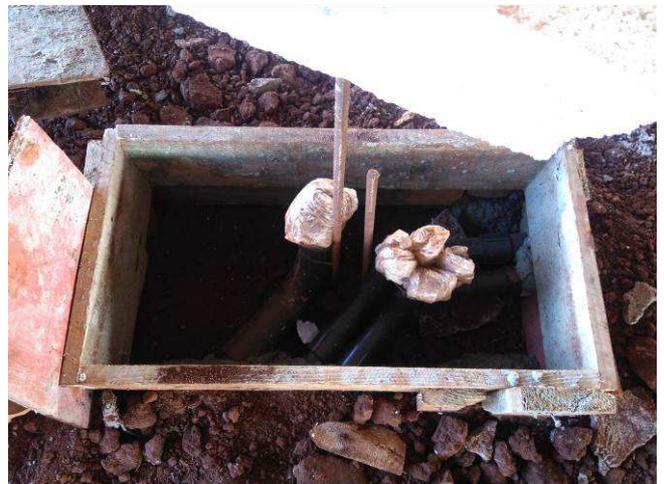
Figura 26E: infraestrutura sob o piso - salas de audiências e conciliação

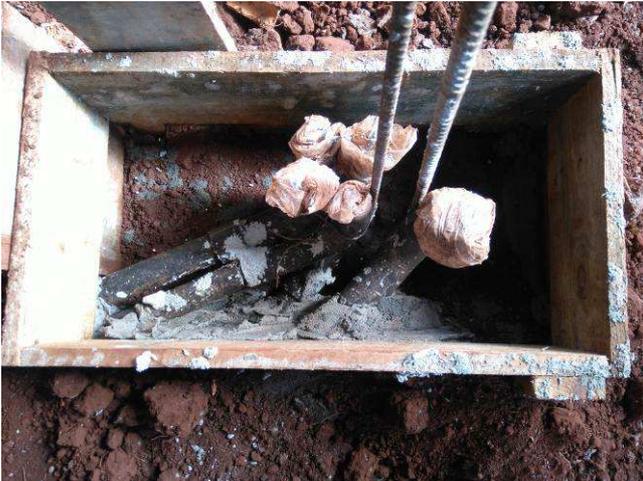
Figura 27E: infraestrutura sob o piso - salas de audiências e conciliação.

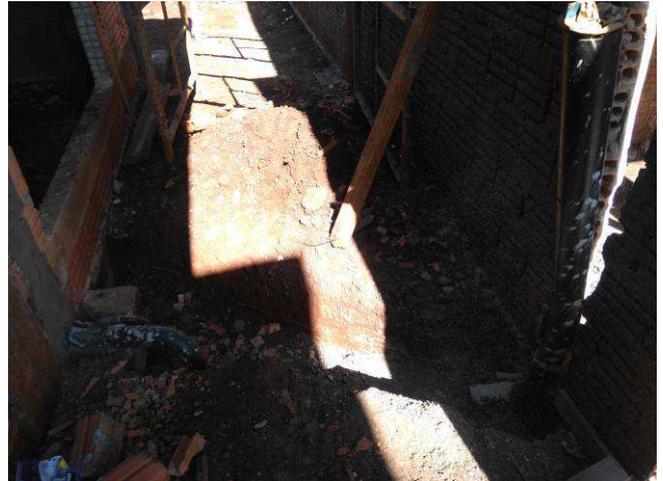
Figura 28E: Infraestrutura para conexão de cabeamento estruturado entre prédio principal e arquivo anexo.
