RELATÓRIO – 6ª MEDIÇÃO

OBRA: **CONSTRUÇÃO DA VARA TRABALHISTA DE BANDEIRANTES**
CONTRATADA: **CONSTRUTORA DINÂMICA LTDA.**

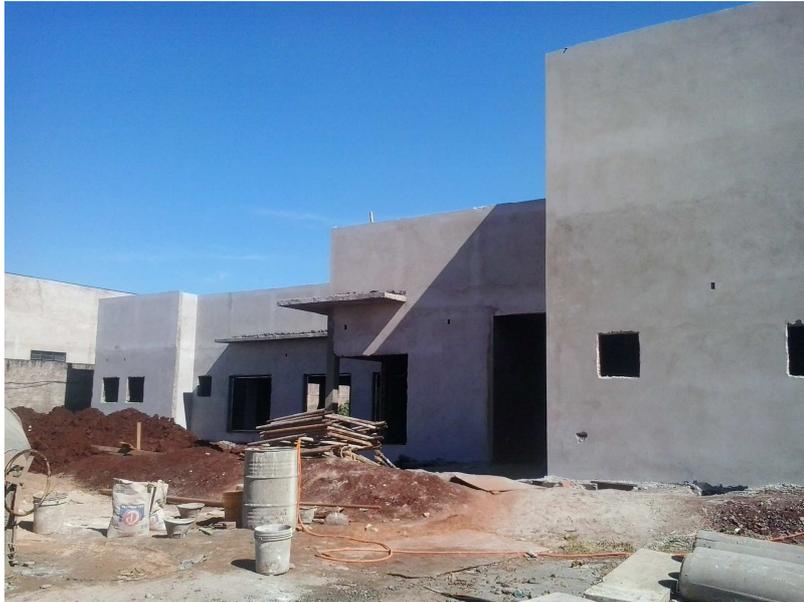
Figura 1 – Vista do canteiro de obras
