RELATÓRIO – 6ª MEDIÇÃO

OBRA: EXECUÇÃO DE OBRA DE CONSTRUÇÃO DO IMÓVEL PARA A VARA DO TRABALHO DE PALMAS.

CONTRATADA: BC CONSTRUTORA LTDA - EPP

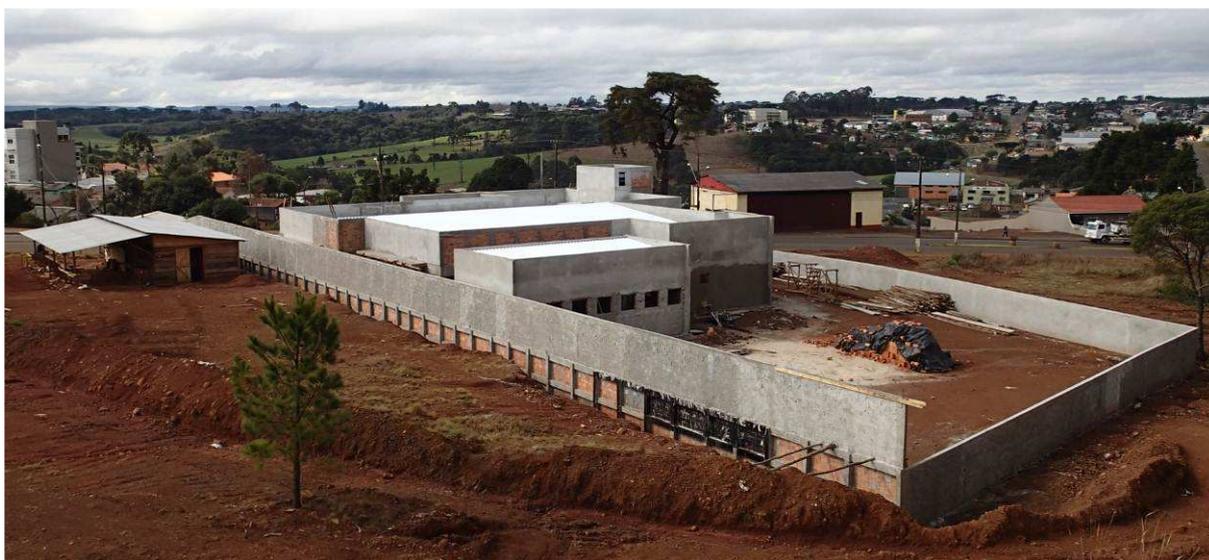
Figura 1 – Vista externa geral.

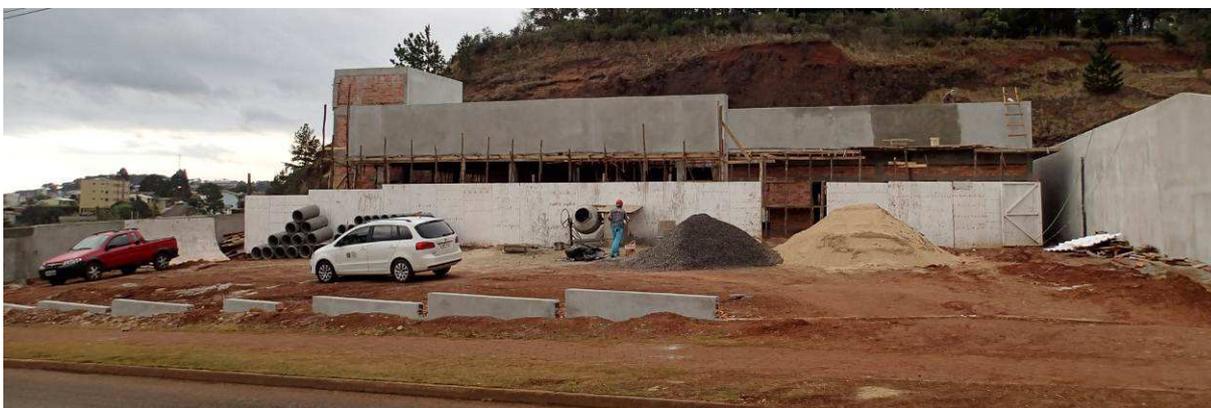
Figura 2 – Vista externa - frente.

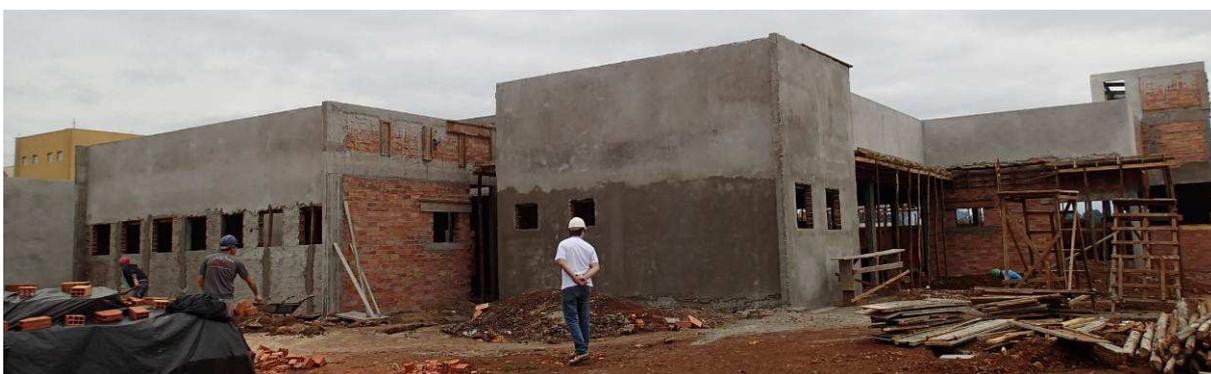
Figura 3 – Vista externa - fundos.

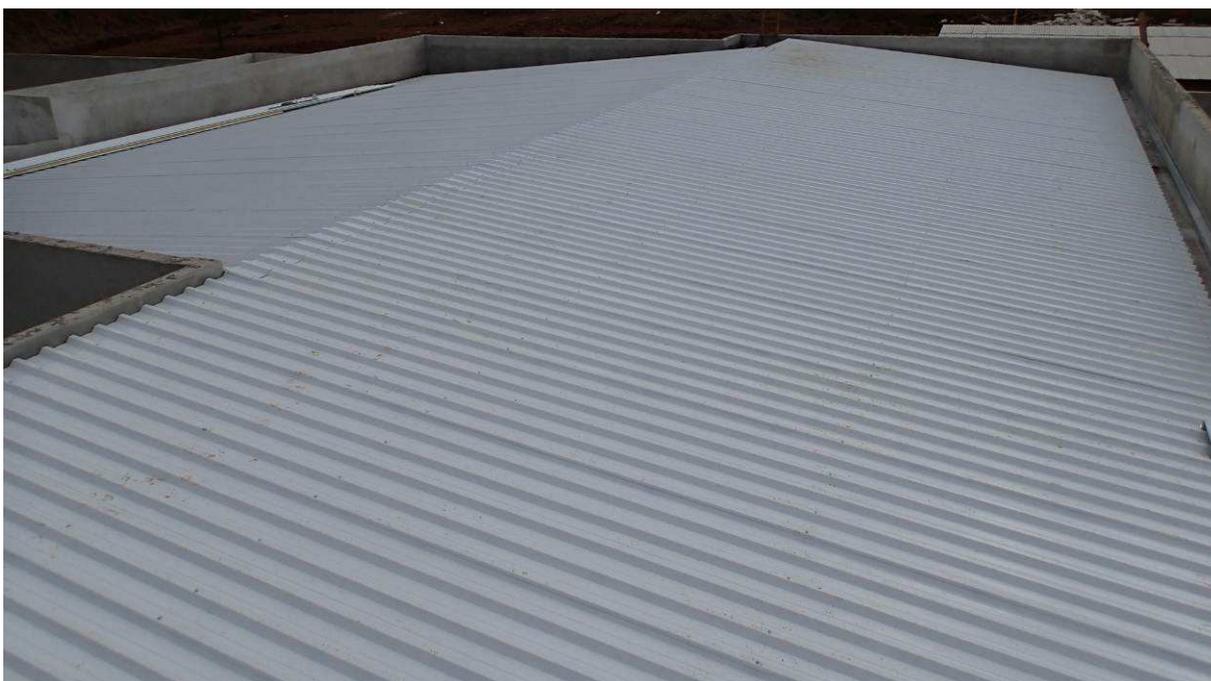
Figura 4 – Vista externa - cobertura.
