## **RELATÓRIO – 7ª MEDIÇÃO**

**OBRA: EXECUÇÃO DE OBRA DE CONSTRUÇÃO DO IMÓVEL PARA A VARA DO TRABALHO DE PALMAS.**

**CONTRATADA: BC CONSTRUTORA LTDA - EPP**

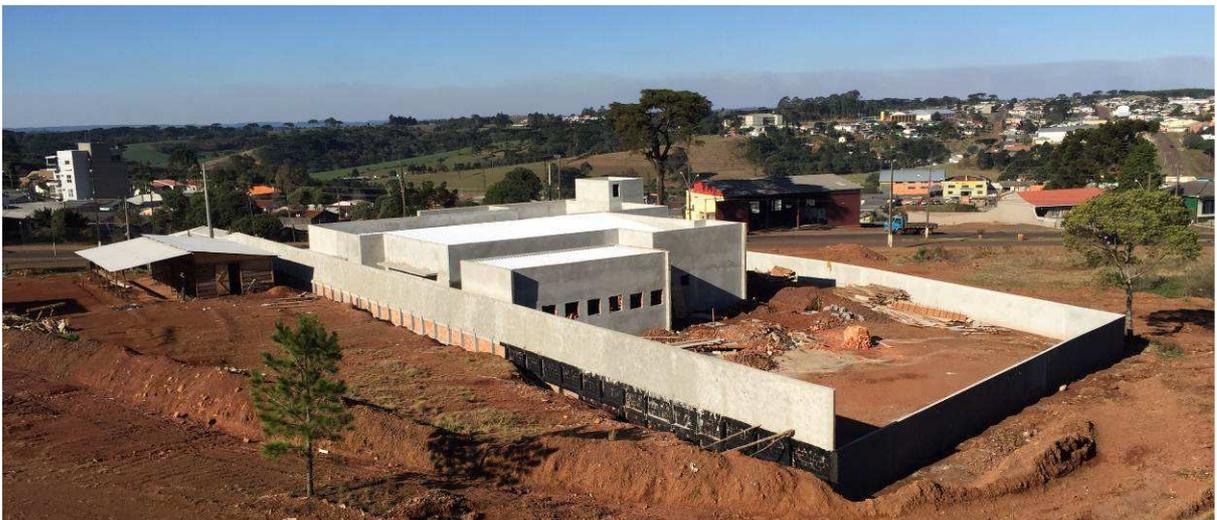
Figura 1 – Vista externa geral.

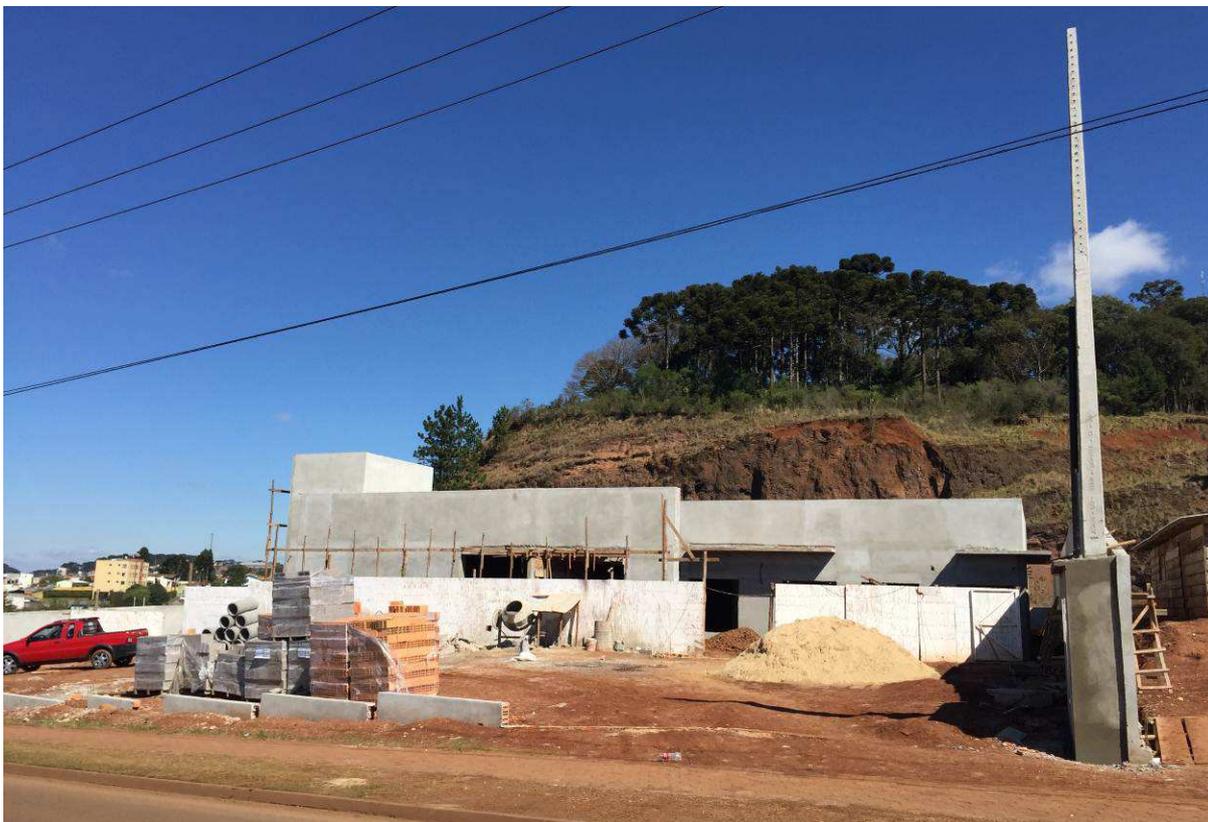
Figura 2 – Vista externa - frente.

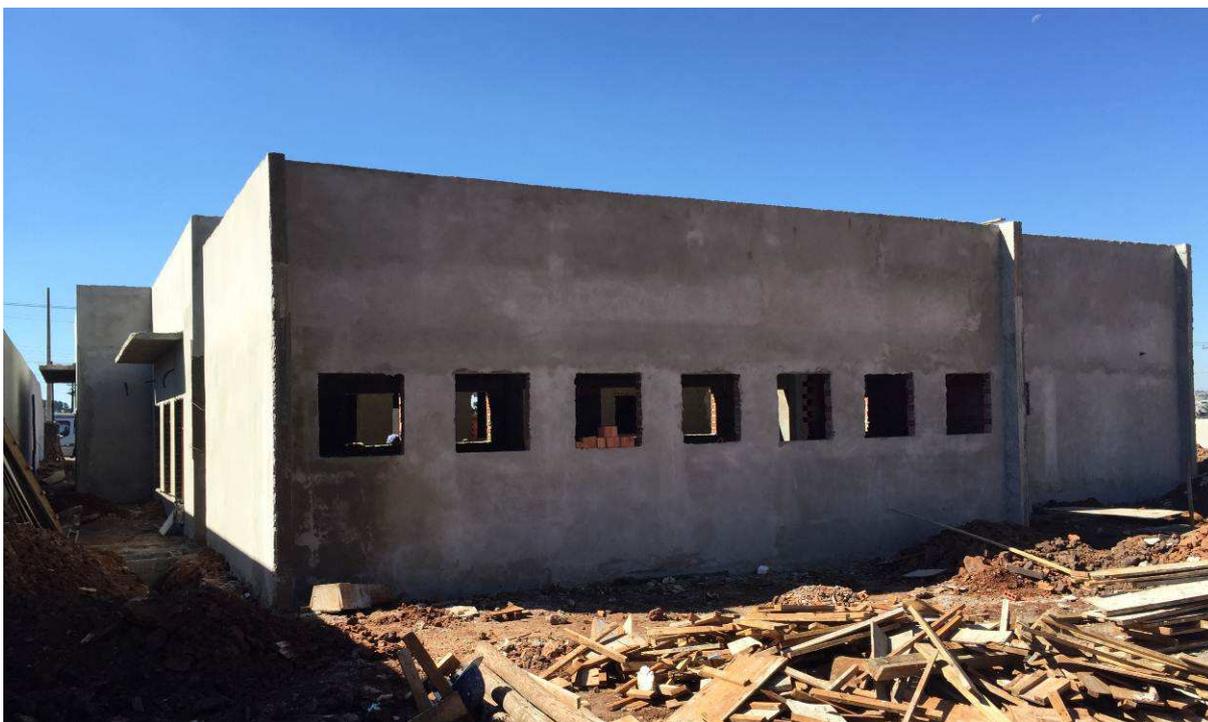
Figura 3 – Vista externa - fundos.

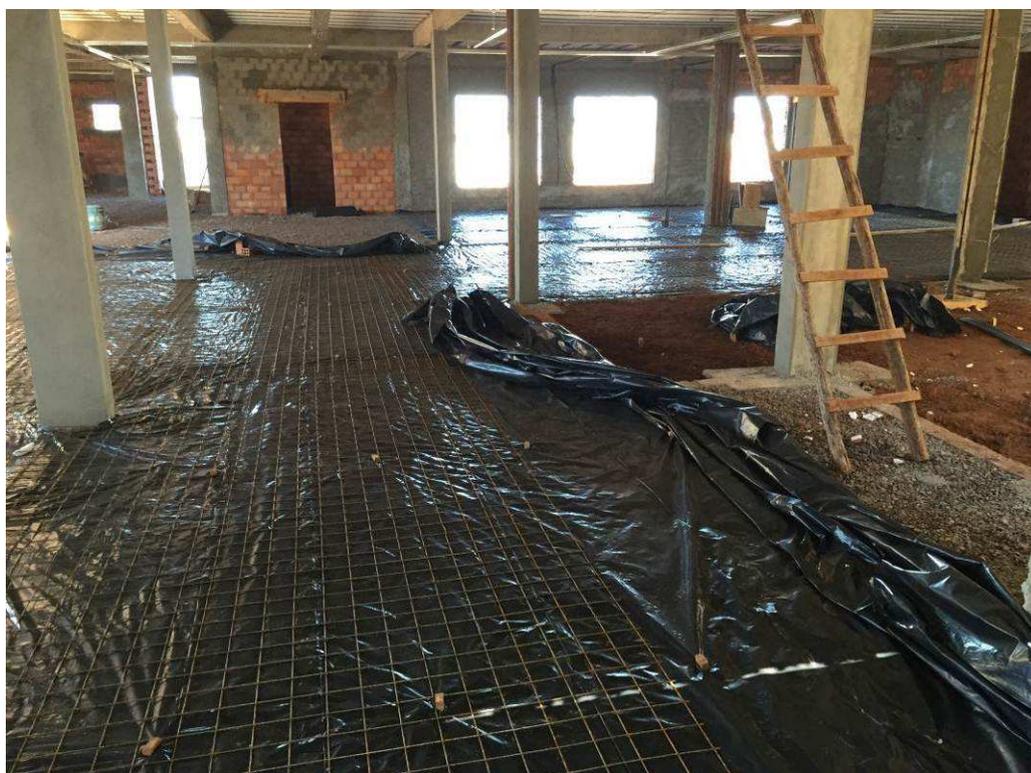
Figura 4 – Vista interna.

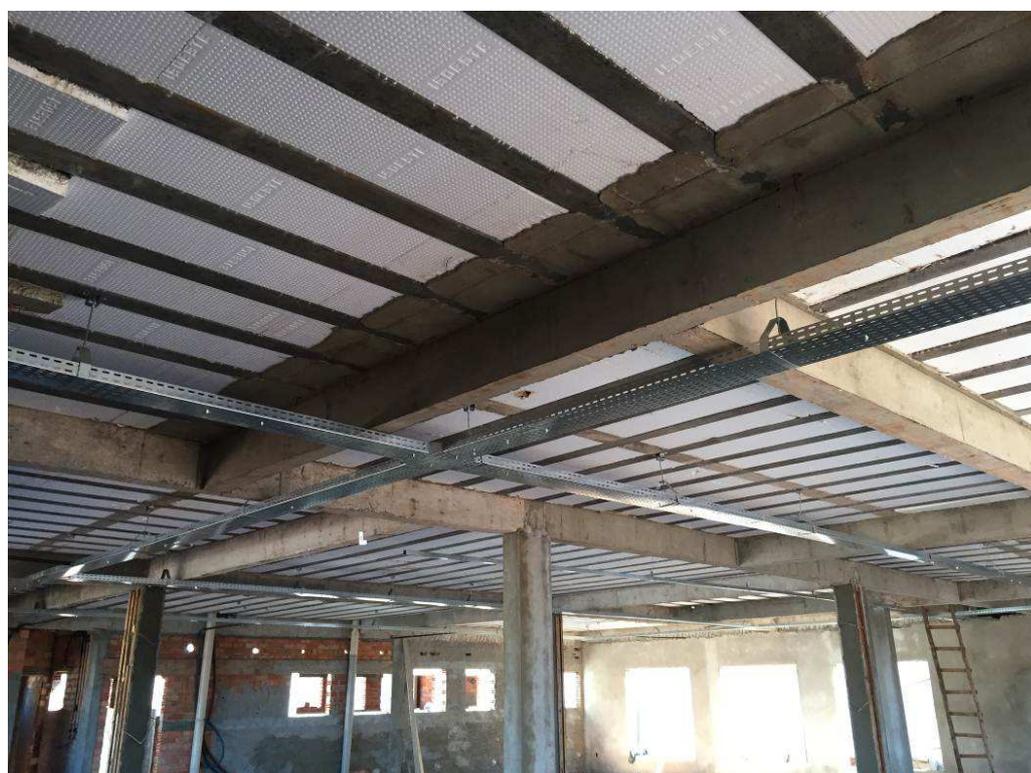
Figura 5 – Vista interna.
