RELATÓRIO FOTOGRÁFICO – 2ª MEDIÇÃO

OBRA: EXECUÇÃO DE SERVIÇOS DE REPAROS NO IMÓVEL DA VARA DO TRABALHO DE ROLÂNDIA

CONTRATADA: PLAMEM PLANEJAMENTO E CONSTRUÇÕES EIRELI-EPP

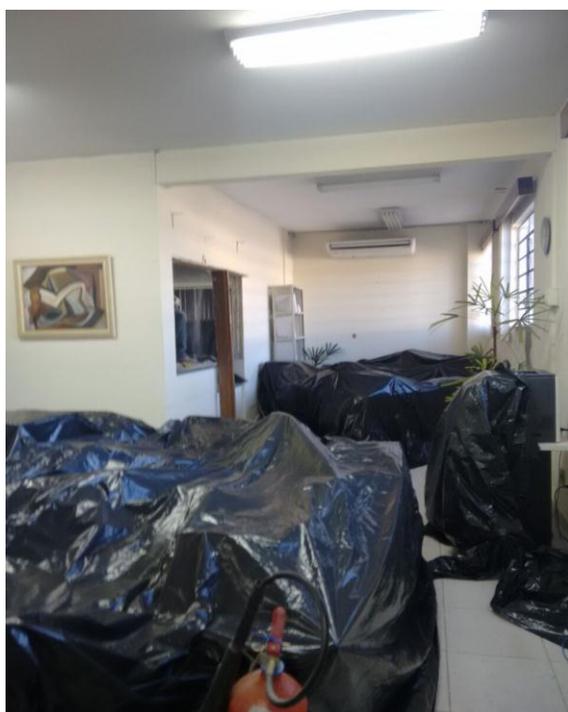
Figura 2.1 - Instalação de lonas, nas demolições e pinturas do térreo.

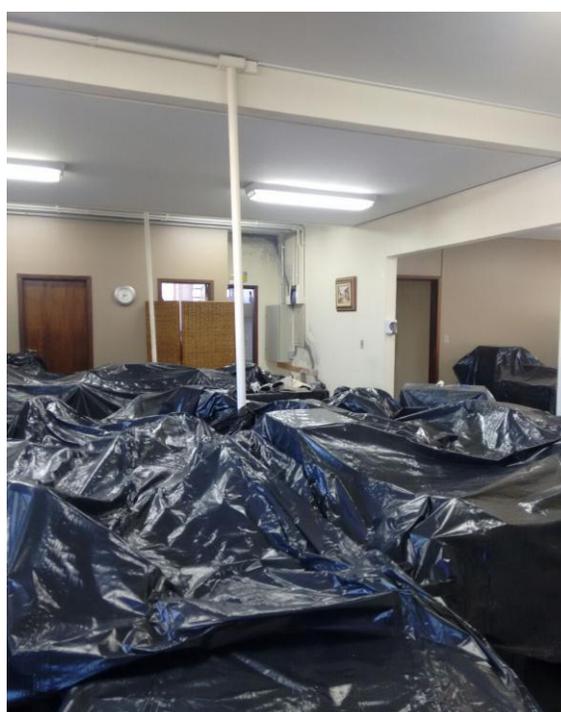
Figura 2.2 - Instalação de lonas, nas demolições e pinturas do térreo.

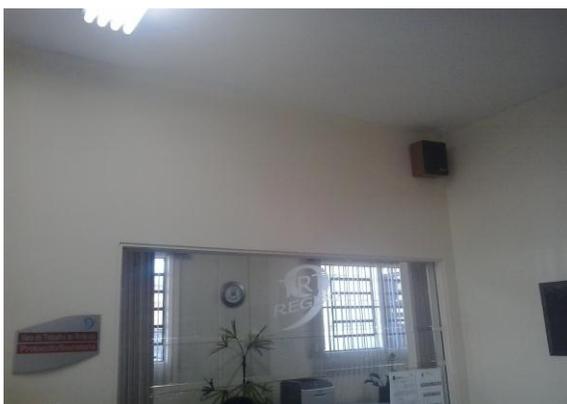
Figura 4.1 - Fechamento em gesso acartonado, sobre o balcão de atendimento.

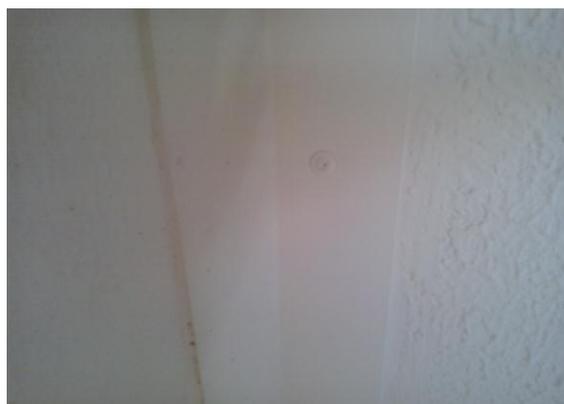
Figura 4.2 - Junta de dilatação já tratada e com rufo metálico aplicado.

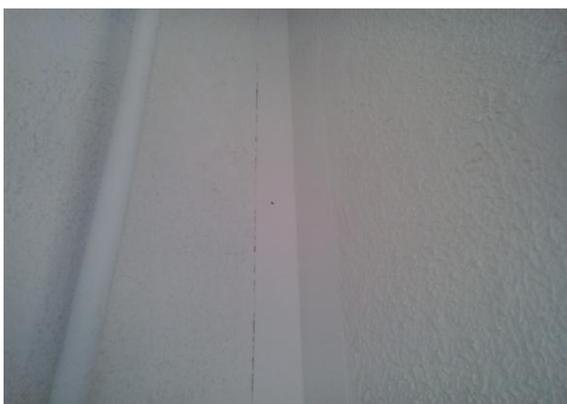
Figura 4.3 - Junta de dilatação já tratada e com rufo metálico aplicado.

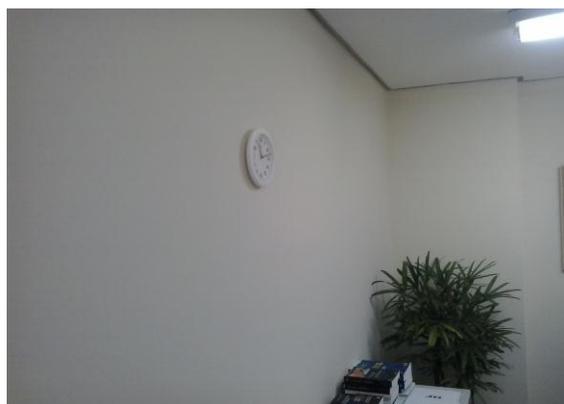
Figura 4.4 - Parede que possuía fissuras, que foram tratadas.

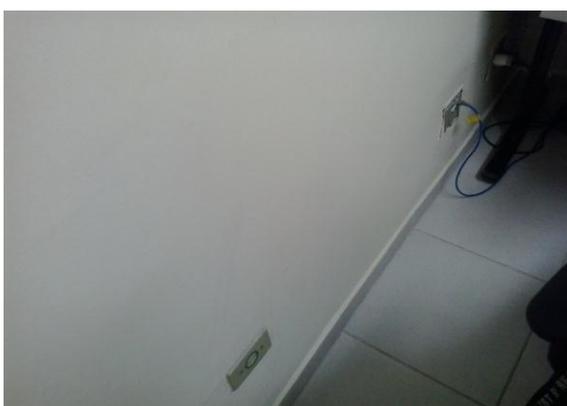
Figura 4.5 - Parede que possuía fissuras, que foram tratadas.

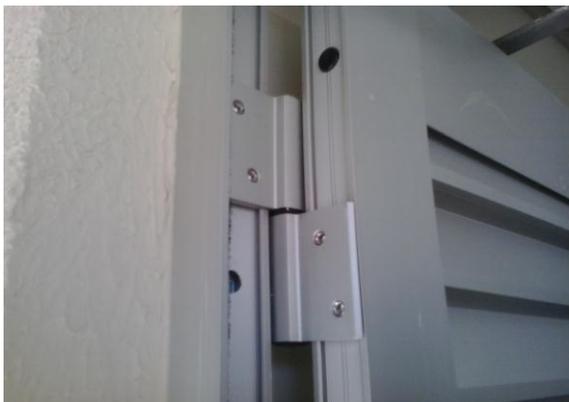
Figura 5.1 - Detalhe das dobradiças da porta instalada na secretaria.

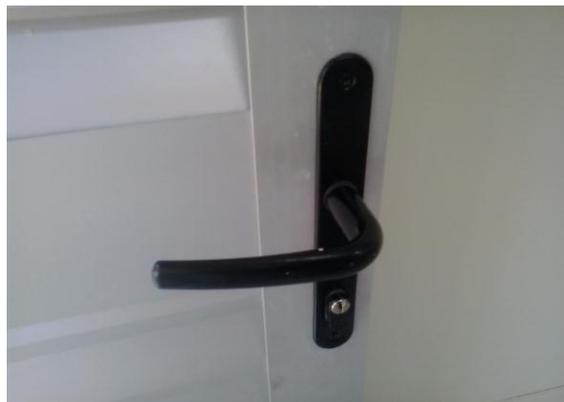
Figura 5.2 - Detalhe da fechadura.

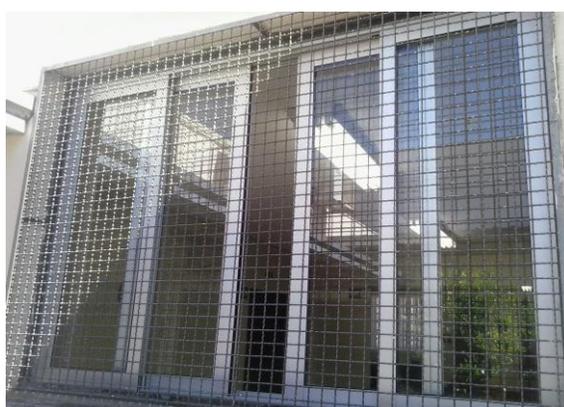
Figura 5.4 - Janela de alumínio instalada junto à secretaria.

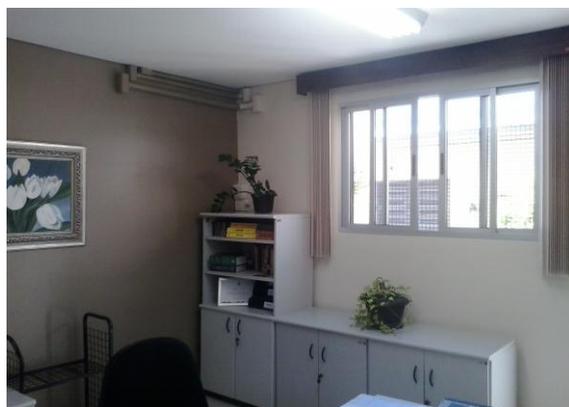
Figura 5.5 - Janela de alumínio instalada junto à secretaria.

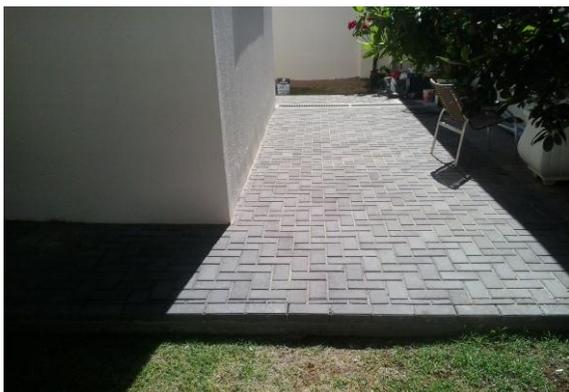
Figura 8.1 - Calçamento em paver, realizado na área externa.

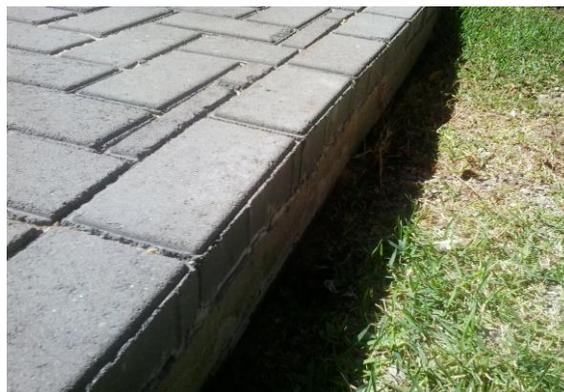
Figura 8.2 - Calçamento em paver, realizado na área externa.

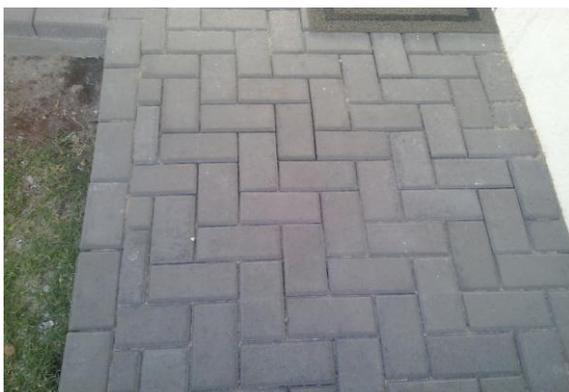
Figura 8.3 - Calçamento em paver, realizado na área externa.

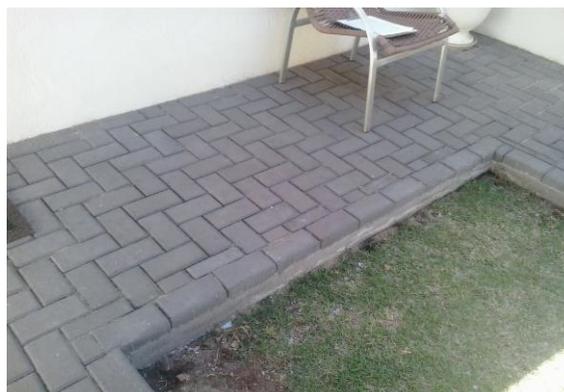
Figura 8.4 - Calçamento em paver, realizado na área externa.

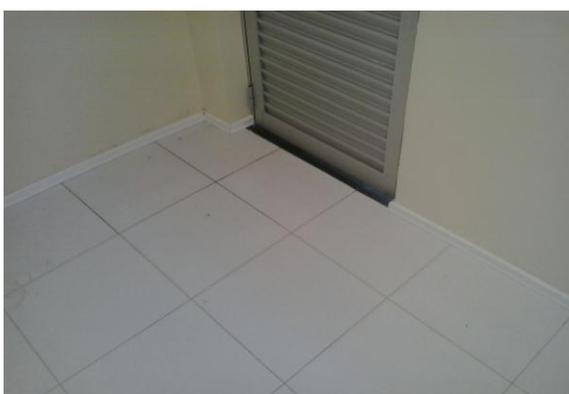
Figura 9.1 - Rodapé Santa Luzia, instalado no arquivo.

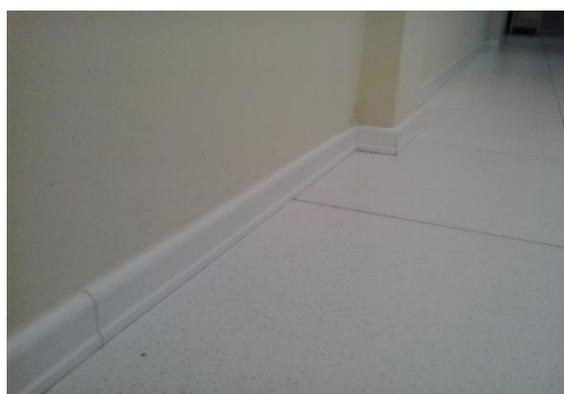
Figura 9.2 - Rodapé Santa Luzia, instalado no arquivo.

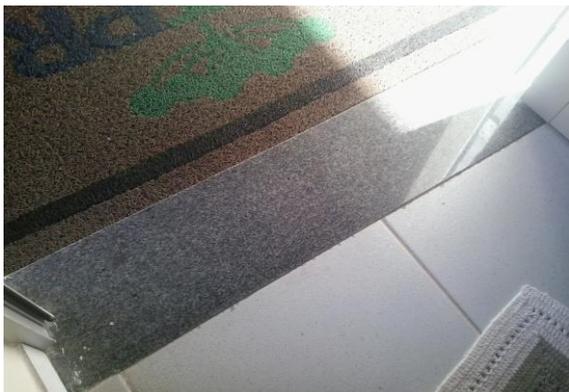
Figura 9.3 - Soleira instalada sob a porta da secretaria.

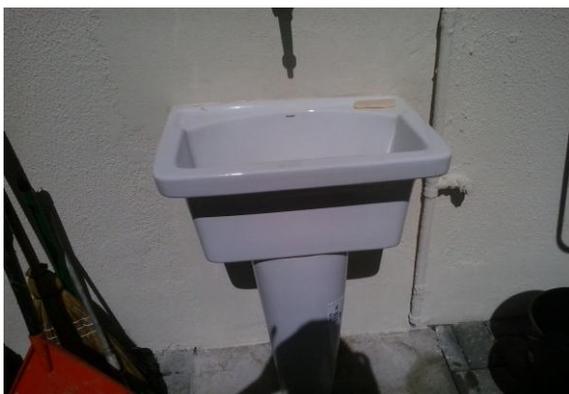
Figura 10.1 - Tanque de louça, instalado na área externa.

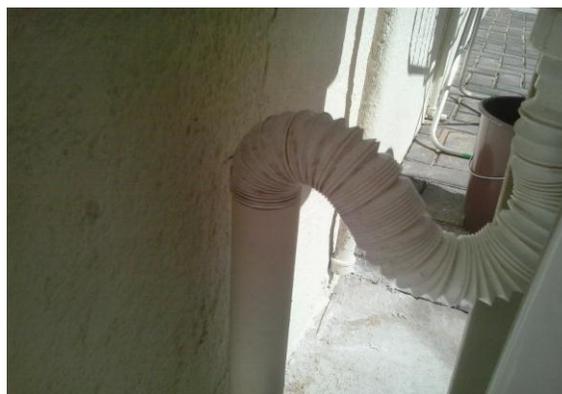
Figura 10.2 - Sifão, instalado no tanque.

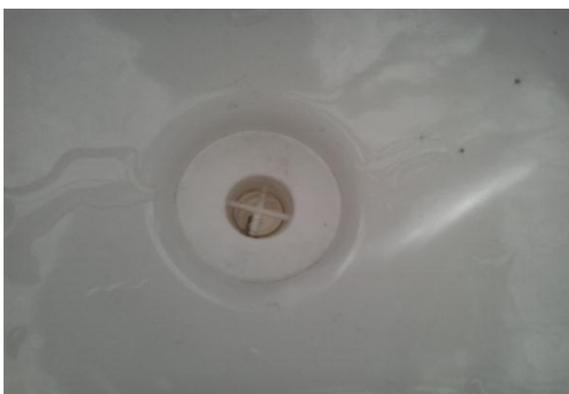
Figura 10.3 - Válvula, instalada no tanque.

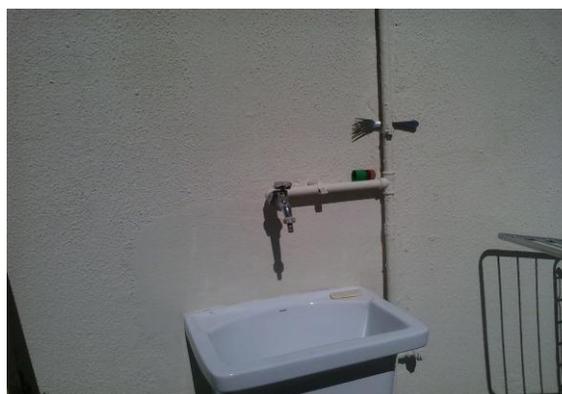
Figura 10.4 - Torneira 3/4", instalada no tanque.

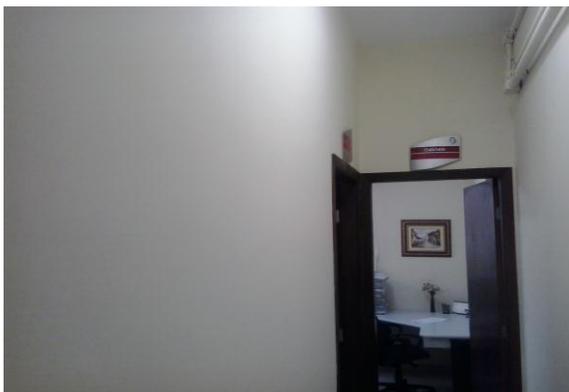
Figura 11.1 - Pintura de paredes do pavimento térreo.

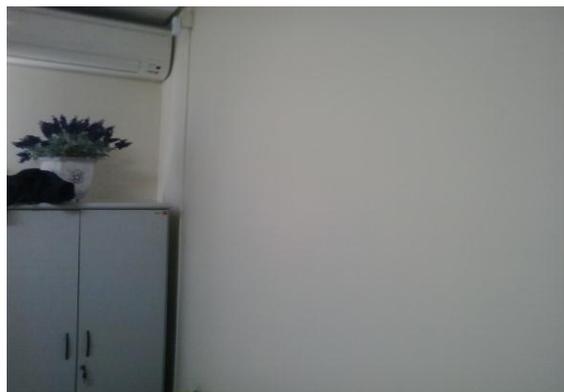
Figura 11.2 - Pintura de paredes do pavimento térreo.

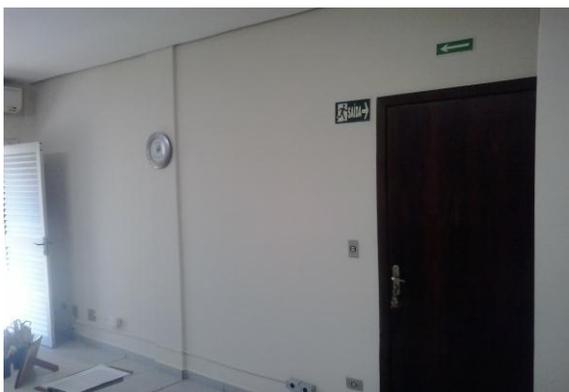
Figura 11.3 - Pintura de paredes e tetos do pavimento térreo.

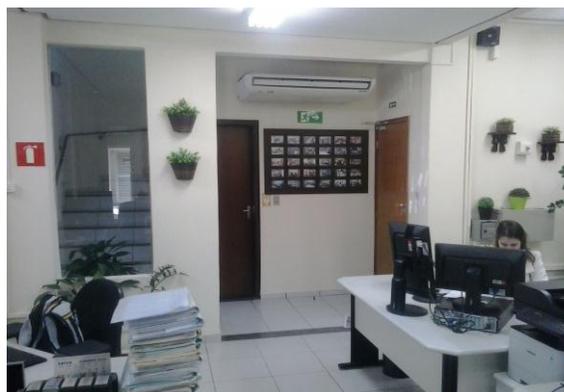
Figura 11.4 - Pintura de paredes e tetos do pavimento térreo.

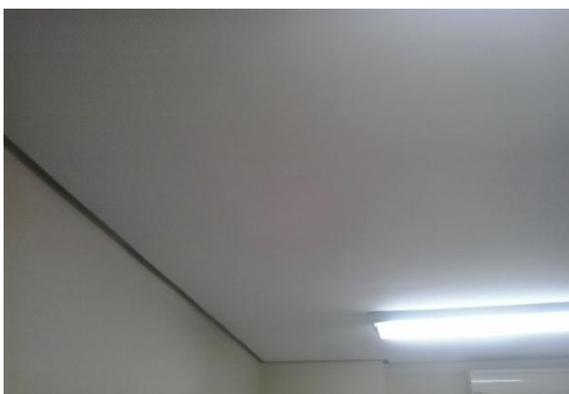
Figura 11.5 - Pintura de tetos em branco neve.

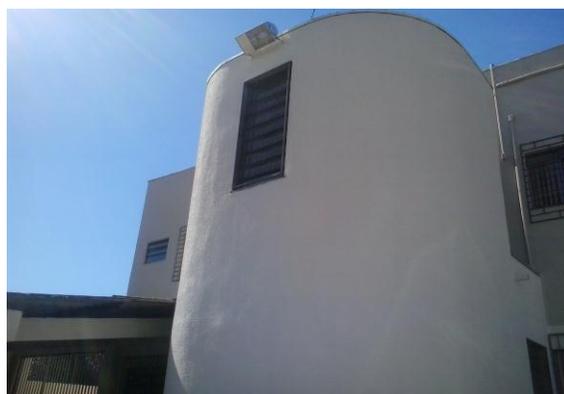
Figura 11.6 - Pintura das paredes externas do vão da escada.

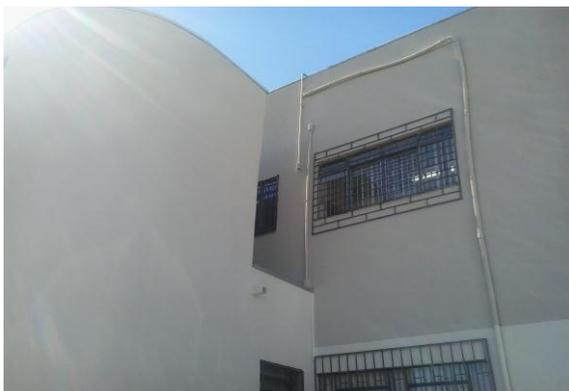
Figura 11.7 - Pintura da fachada lateral esquerda.

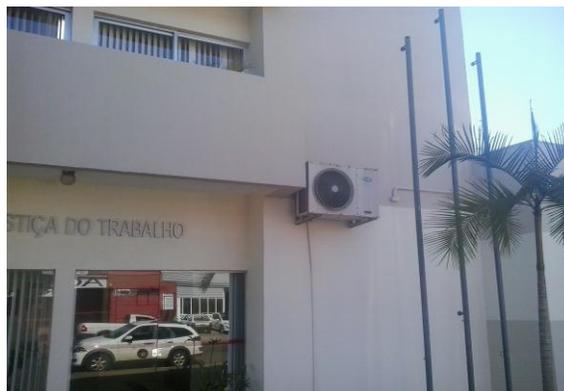
Figura 11.8 - Pintura da fachada frontal.

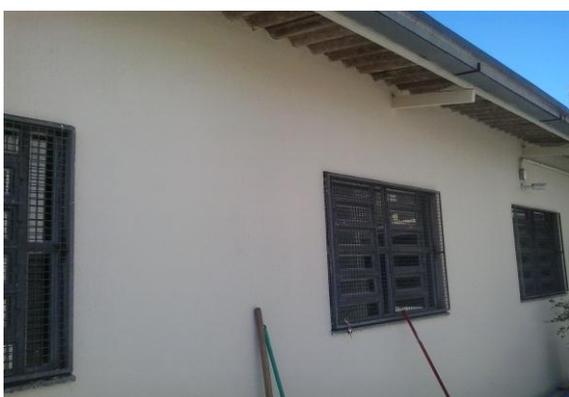
Figura 11.9 - Pintura da parede externa do arquivo.

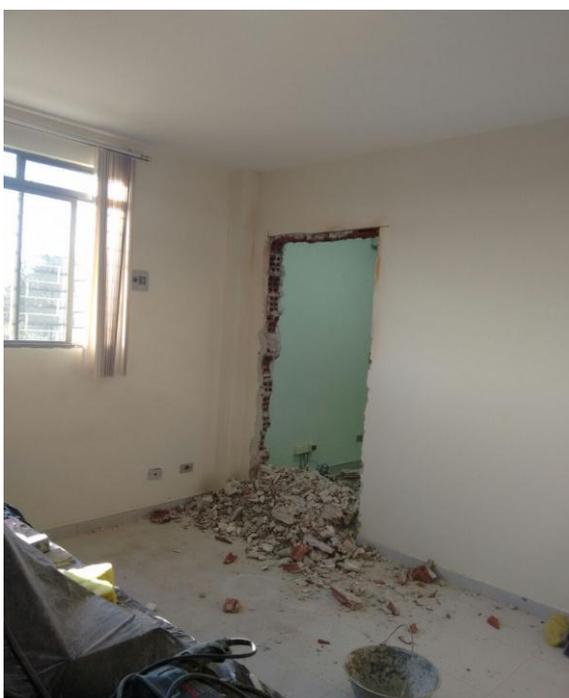
Figura 13.1 - Abertura do vão de alvenaria para instalação da porta.

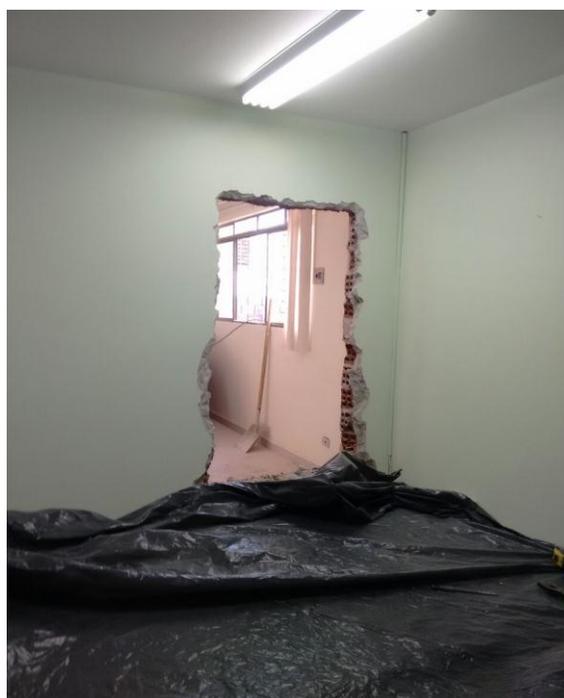
Figura 13.2 - Abertura do vão de alvenaria para instalação da porta.

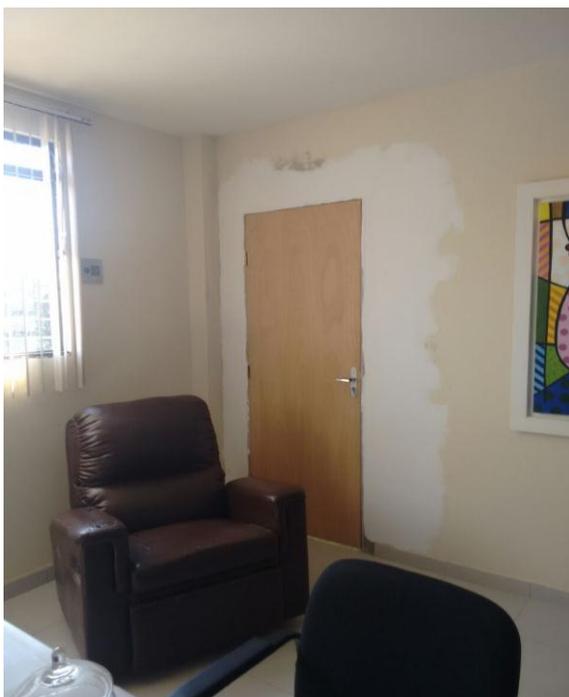
Figura 13.3 - Porta já instalada, com preparo dos requadros de parede para pintura.

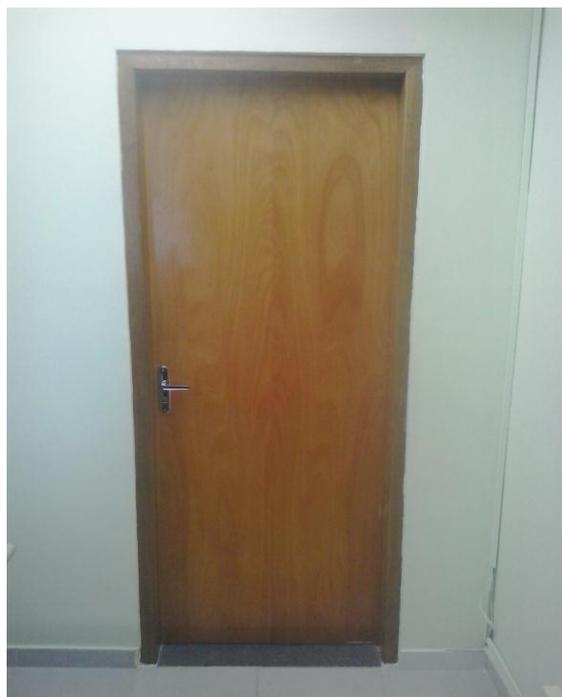
Figura 13.4 - Porta instalada.

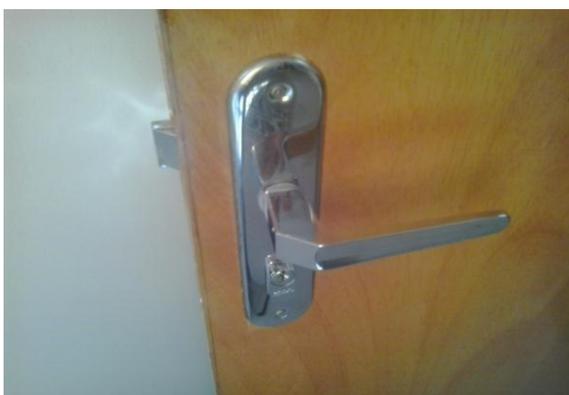
Figura 13.5 - Detalhe de maçaneta.

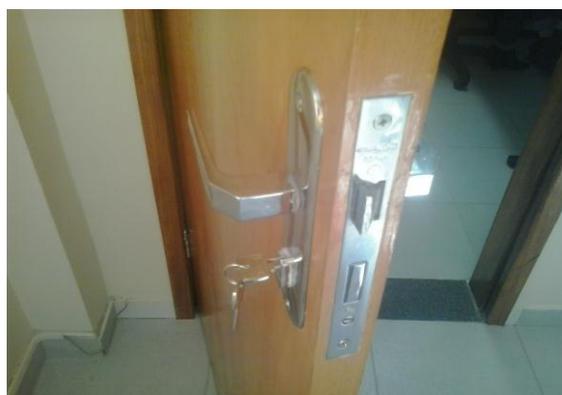
Figura 13.6 - Maçaneta e fechadura.

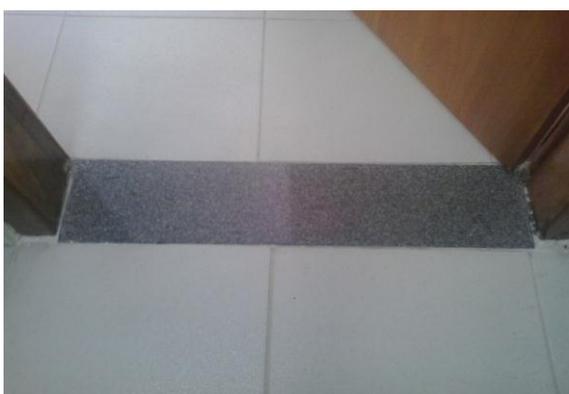
Figura 13.7 - Soleira instalada sob a porta.
