RELATÓRIO FOTOGRÁFICO – 2ª MEDIÇÃO

OBRA: **REFORMA DAS PORTARIAS - IMPLANTAÇÃO SISTEMA SEGURANÇA.**
CONTRATADA: **NS SANTA RITA CONSTRUTORA DE OBRAS EIRELI.**

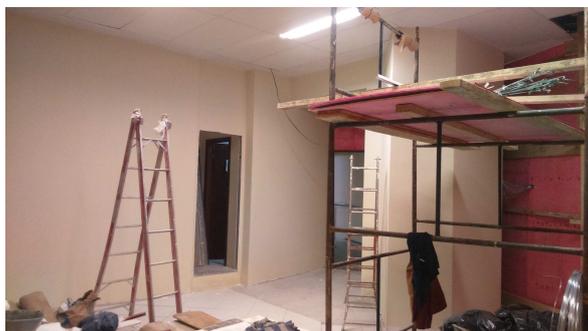
Figura 01c: vista geral pintura das paredes e porta instalada

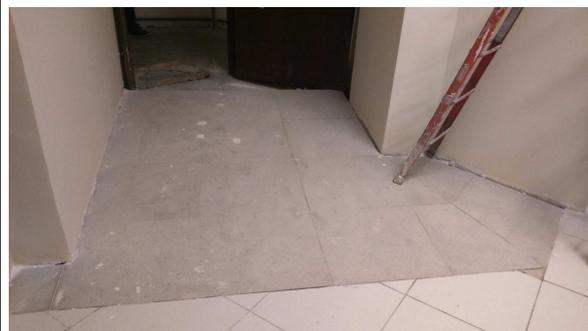
Figura 02c: granito levigado na rampa de acesso ao edifício anexo

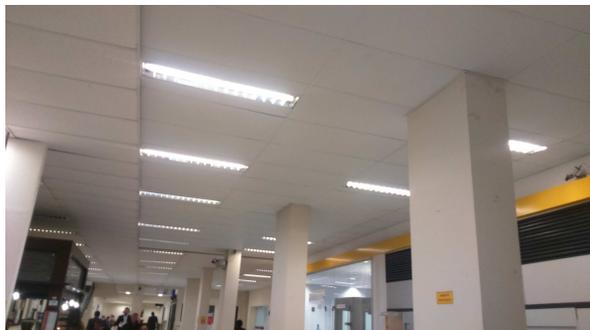
Figura 03c: vista geral durante a substituição do forro

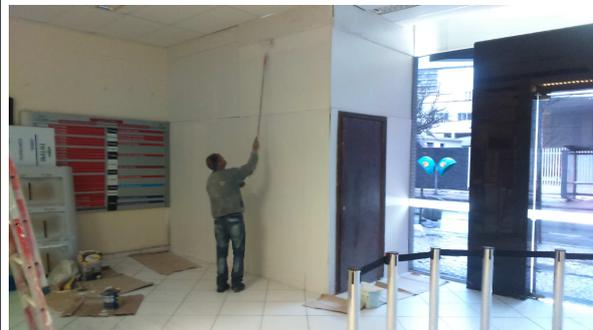
Figura 04c: tapume para delimitação da área onde será instalada a porta na fachada

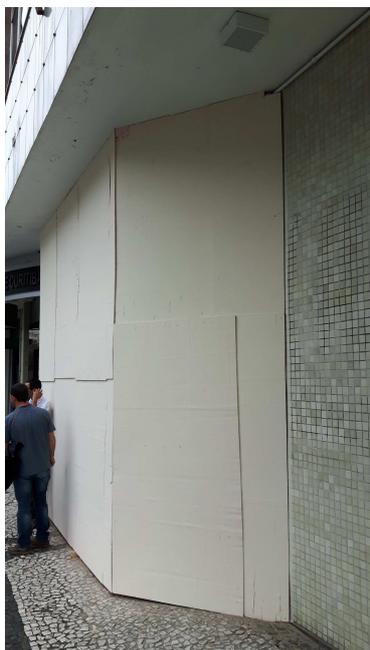
Figura 05c: vista externa delimitação área de trabalho com tapume

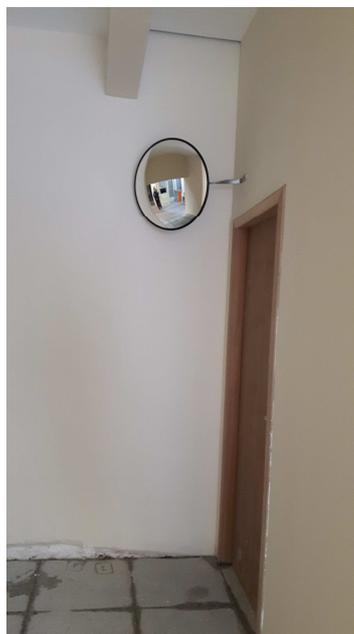
Figura 06c: pintura das paredes e porta de madeira instalada

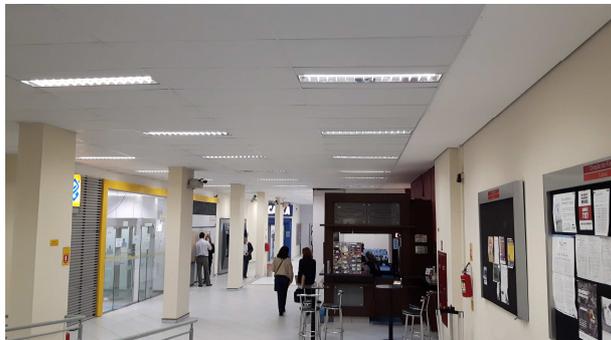
Figura 07c: forro substituído

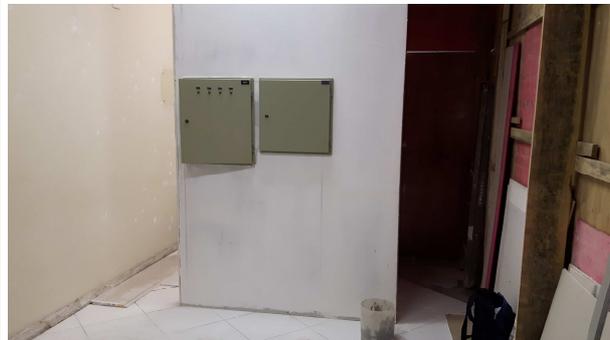
Figura 08c - gesso acartonado executado - copa

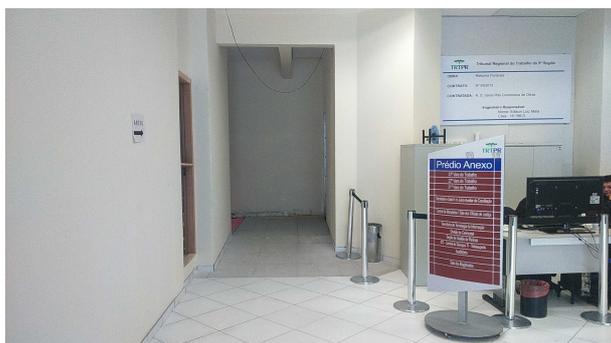
Figura 09c: pintura e rampa de granito levigado

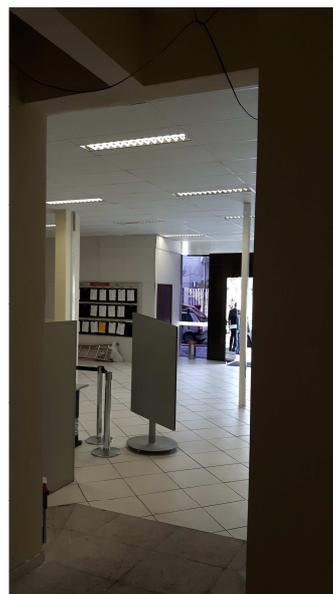
Figura 10c: vista geral, rampa, pintura, forro e piso cerâmico

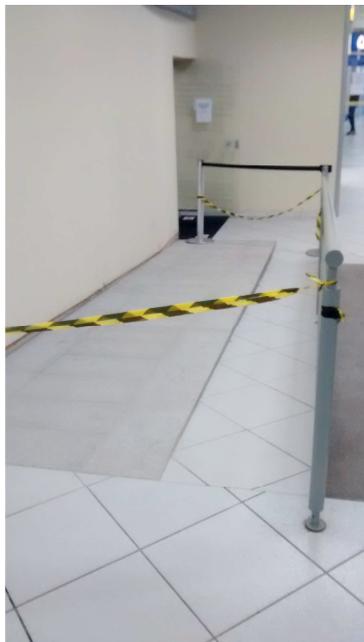
Figura 11c: adequação da rampa PNE

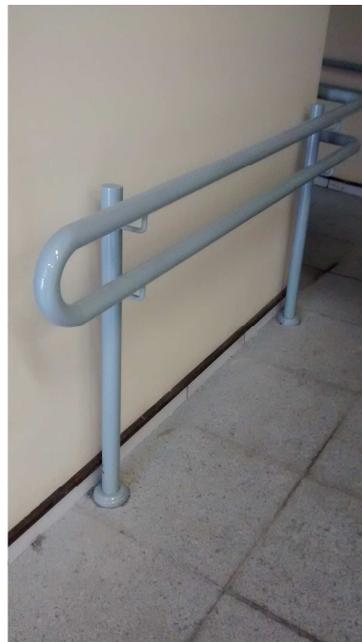
Figura 12c: corrimão de ferro galvanizado

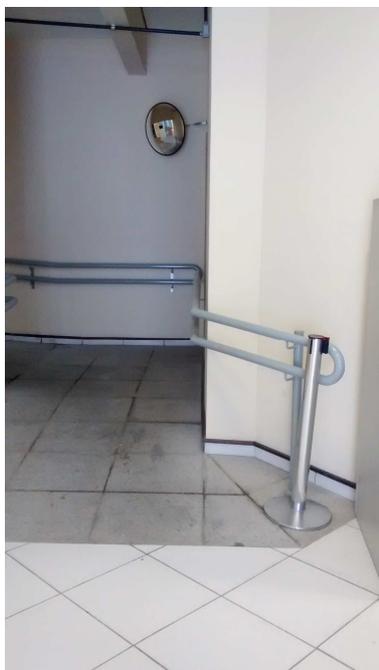
Figura 13c: corrimão de ferro galvanizado

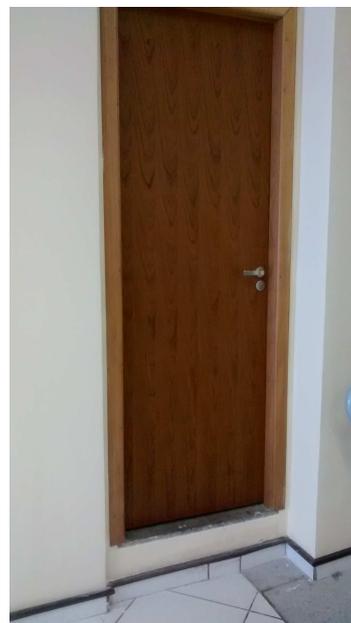
Figura 14c: porta de madeira

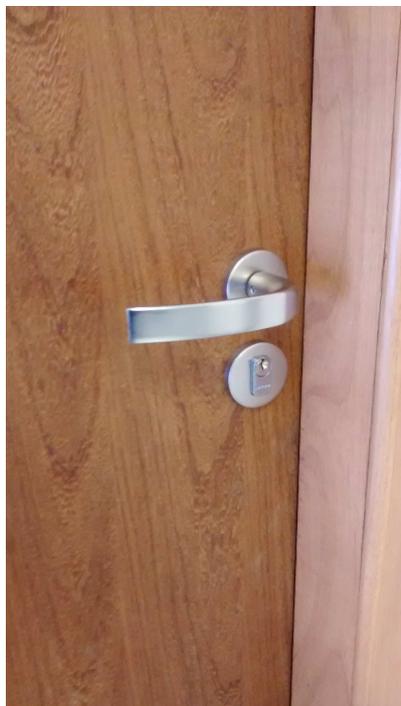
Figura 15c: fechadura

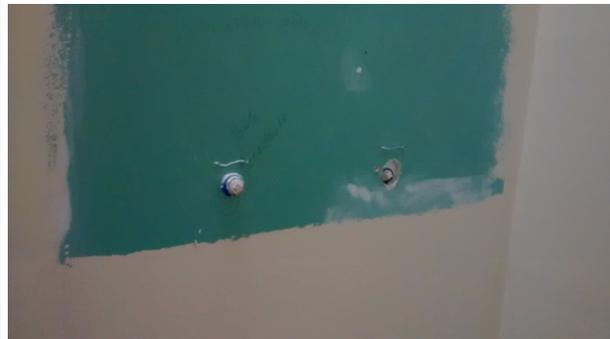
Figura 16c: pontos hidrossaniários na copa

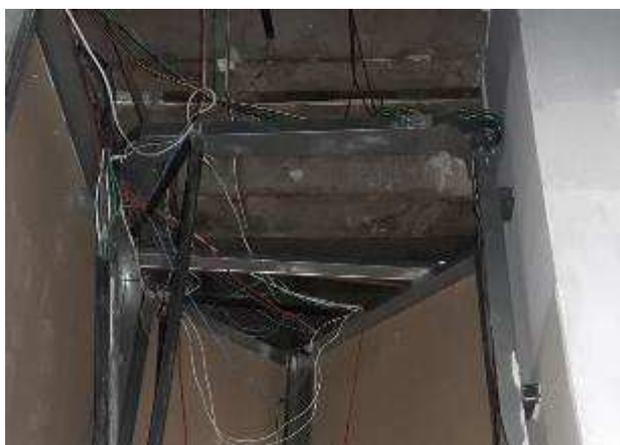
Figura 01E: Remoção parcial de instalações elétricas existentes

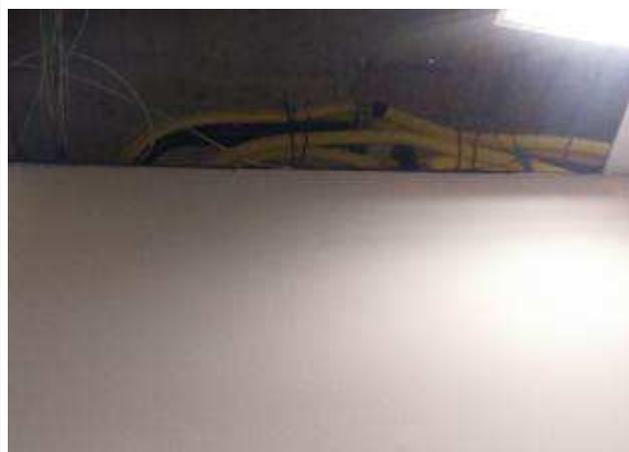
Figura 02E: Eletrodutos de PVC flexível

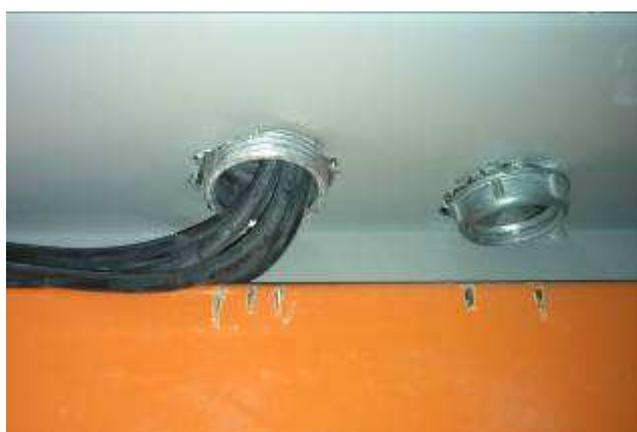
Figura 03E: Eletroduto de PVC rígido (40mm)

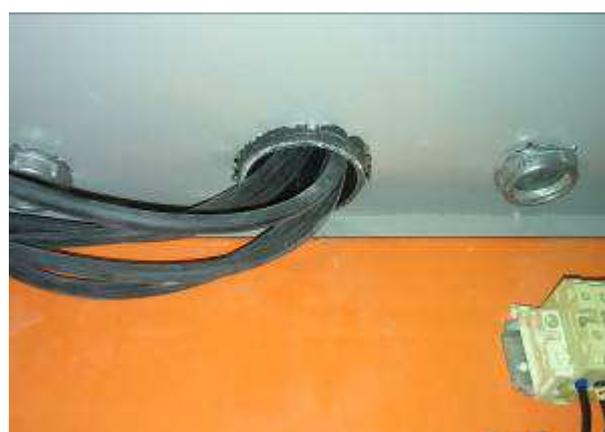
Figura 04E: Eletroduto de PVC rígido (60 mm)

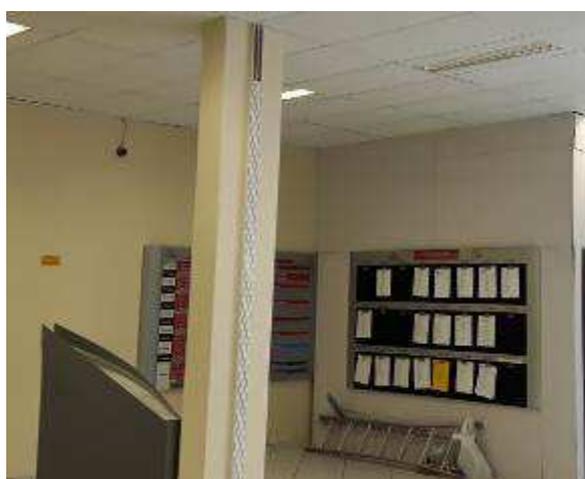
Figura 05E: Canaleta

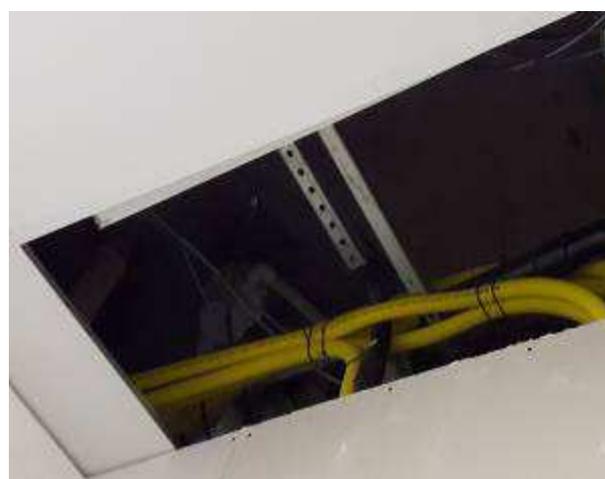
Figura 06E: Perfilado 38x38cm

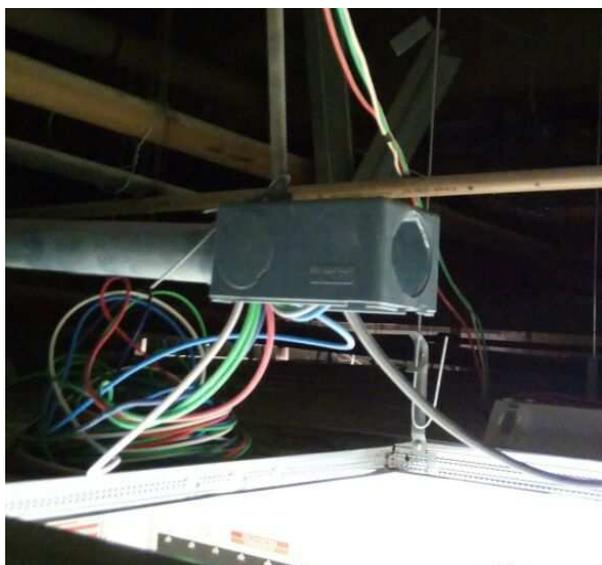
Figura 07E: Cabo de cobre seção 2,5 mm²

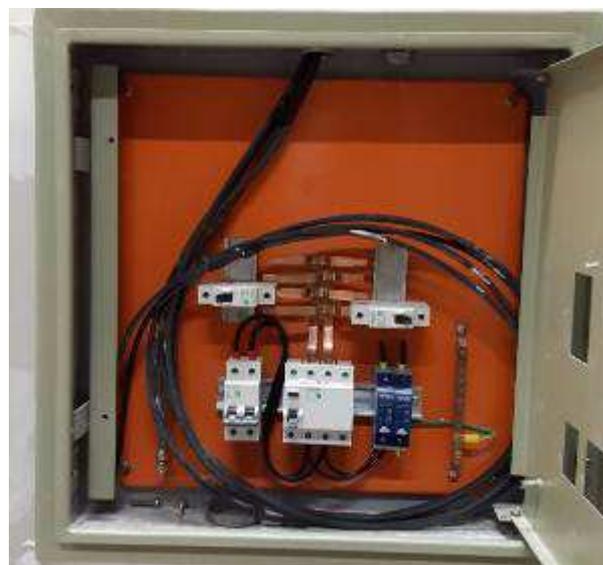
Figura 08E: Cabo de cobre seção 6,0 mm²

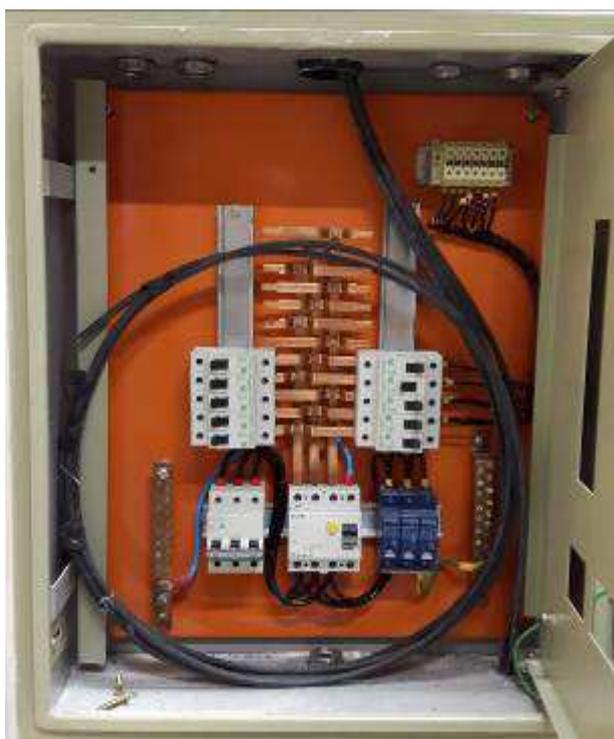
Figura 09E: Cabo de cobre seção 10,0 mm²

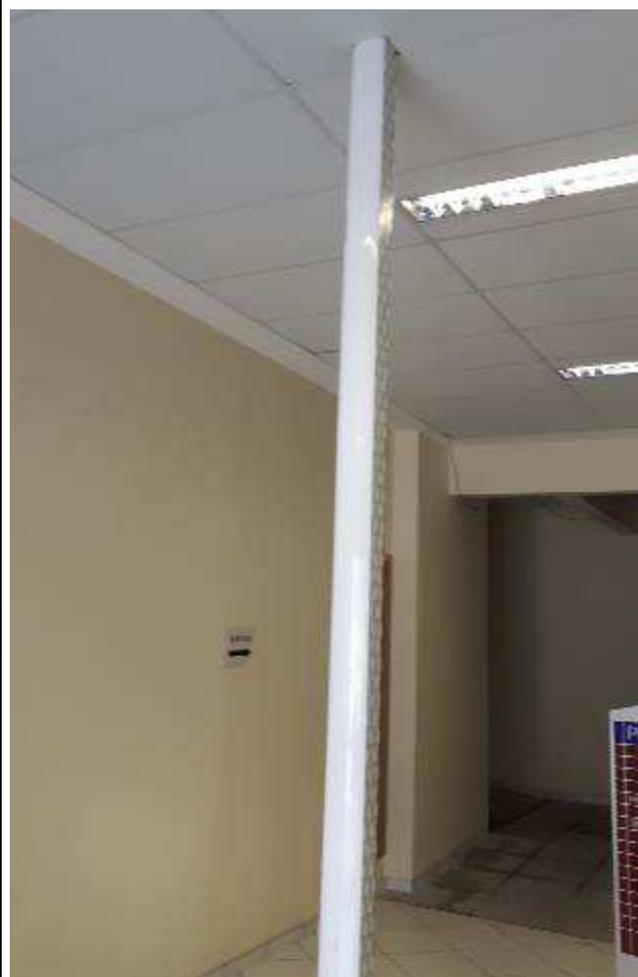
Figura 10E: Coluna técnica

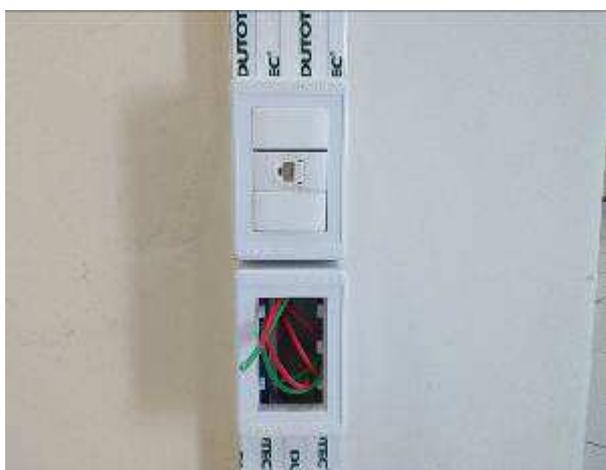
Figura 11E: Porta equipamento-elétrica

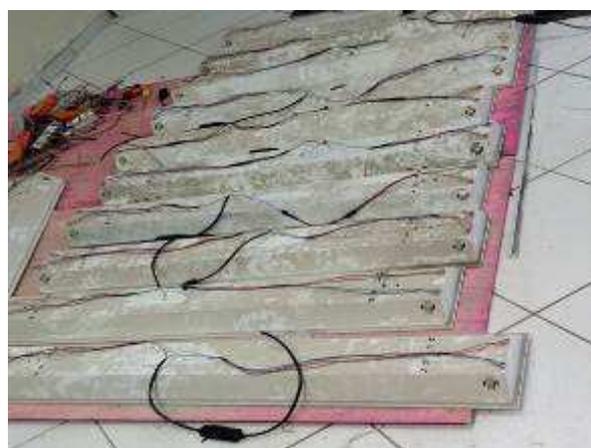
Figura 12E: Retirada de luminárias para substituição de lâmpadas

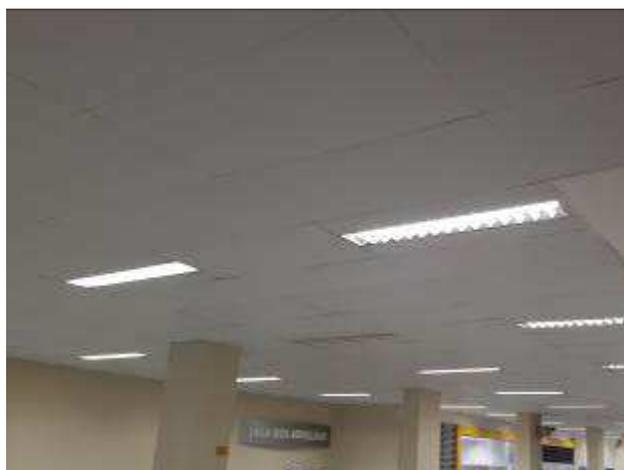
Figura 13E: Reinstalação de luminárias

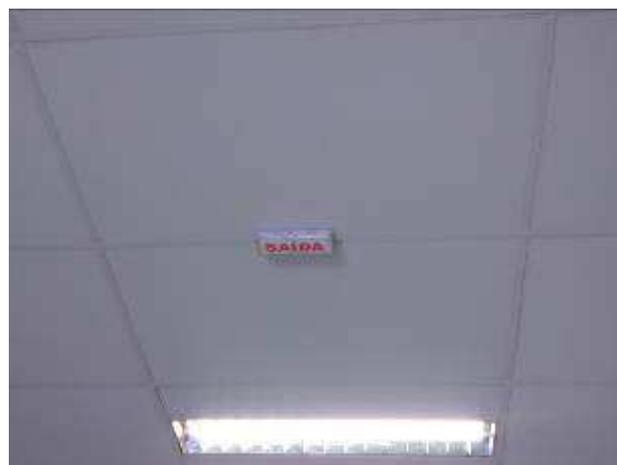
Figura 14E: Bloco autônomo de emergência

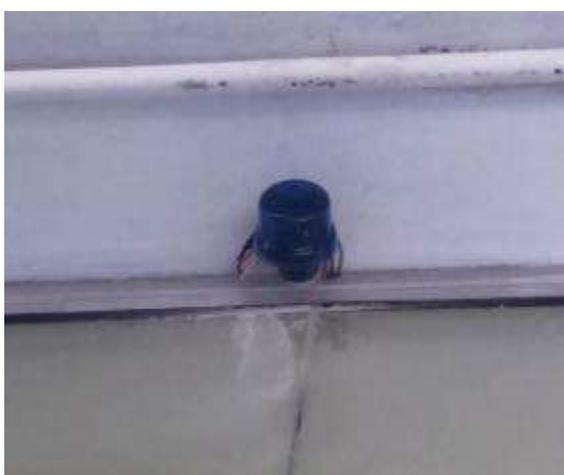
Figura 15E: Relé fotoelétrico

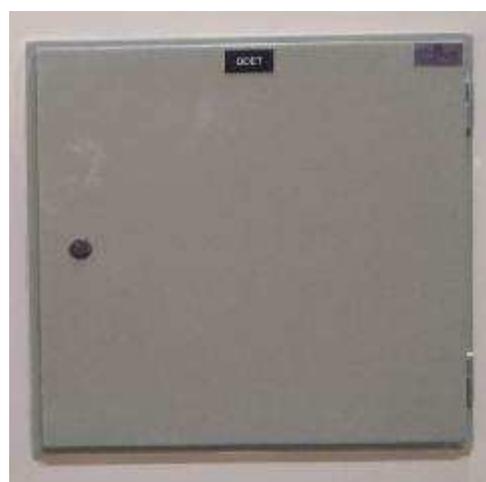
Figura 16E: Quadro QDET

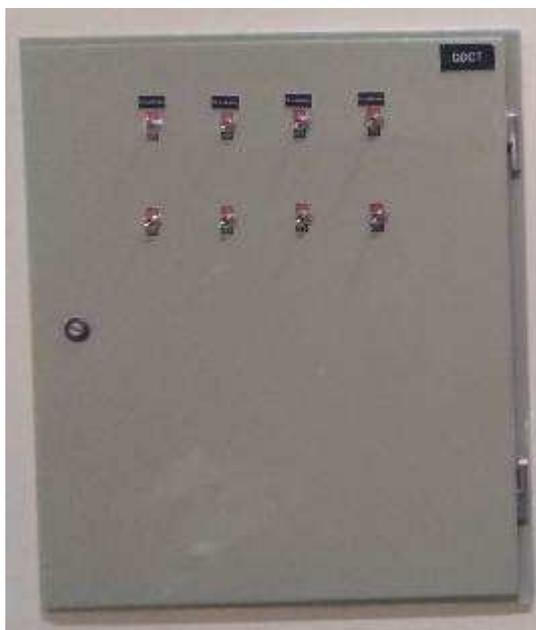
Figura 17E: Quadro QDCT

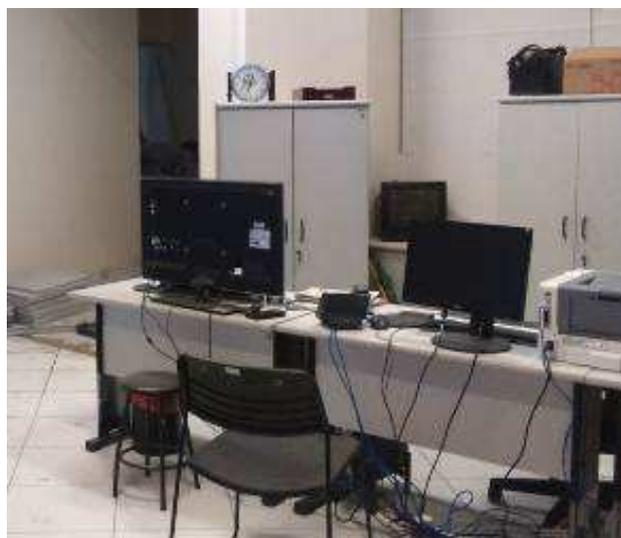
Figura 18E: Remanejamento parcial das instalações de rede lógica

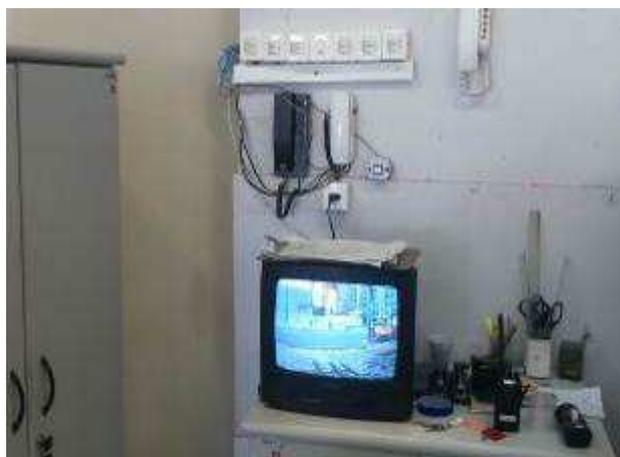
Figura 19E: Remanejamento parcial das instalações de interfone e TV

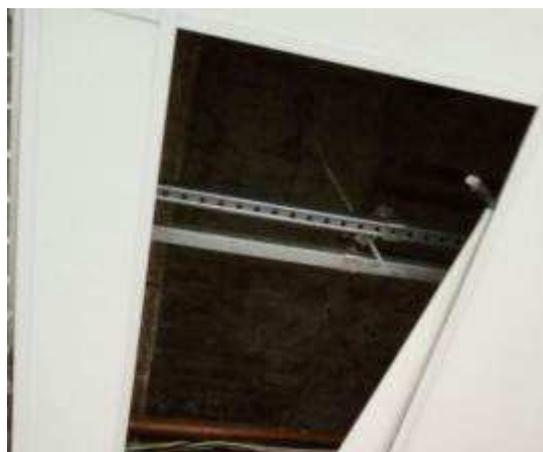
Figura 20E: Perfilado 38x38 cm rede lógica

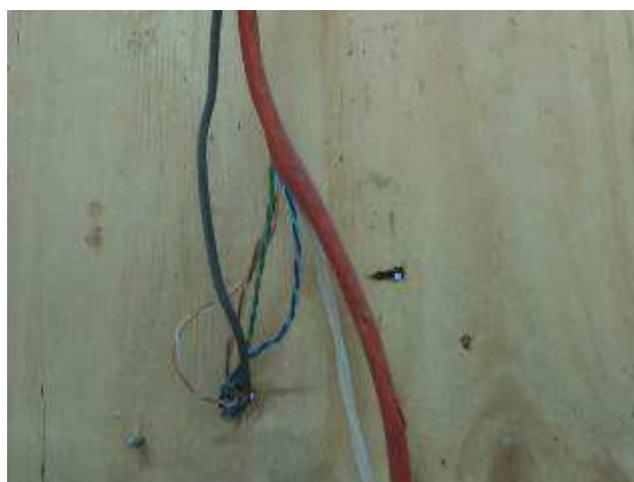
Figura 21E: Cabo CCI 50-2 pares

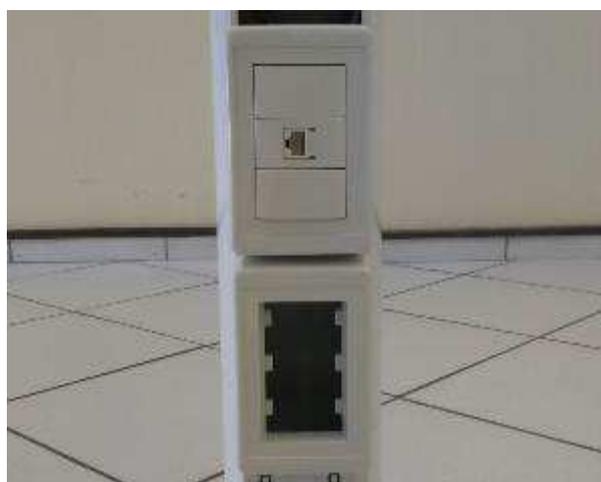
Figura 22E: Porta equipamentos - rede lógica
