## **RELATÓRIO – 9ª MEDIÇÃO**

**OBRA: EXECUÇÃO DE OBRA DE CONSTRUÇÃO DO IMÓVEL PARA A VARA DO TRABALHO DE PALMAS.**

**CONTRATADA: BC CONSTRUTORA LTDA - EPP**

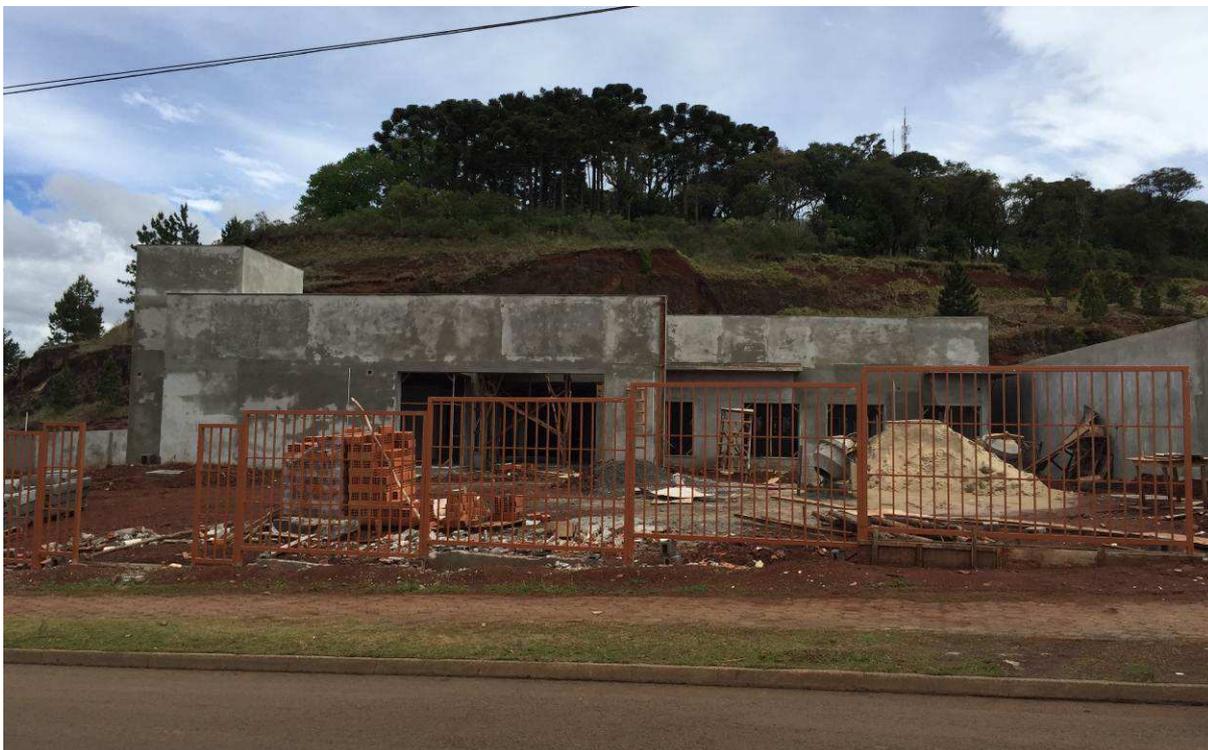
Figura 1 – Vista externa - frente.

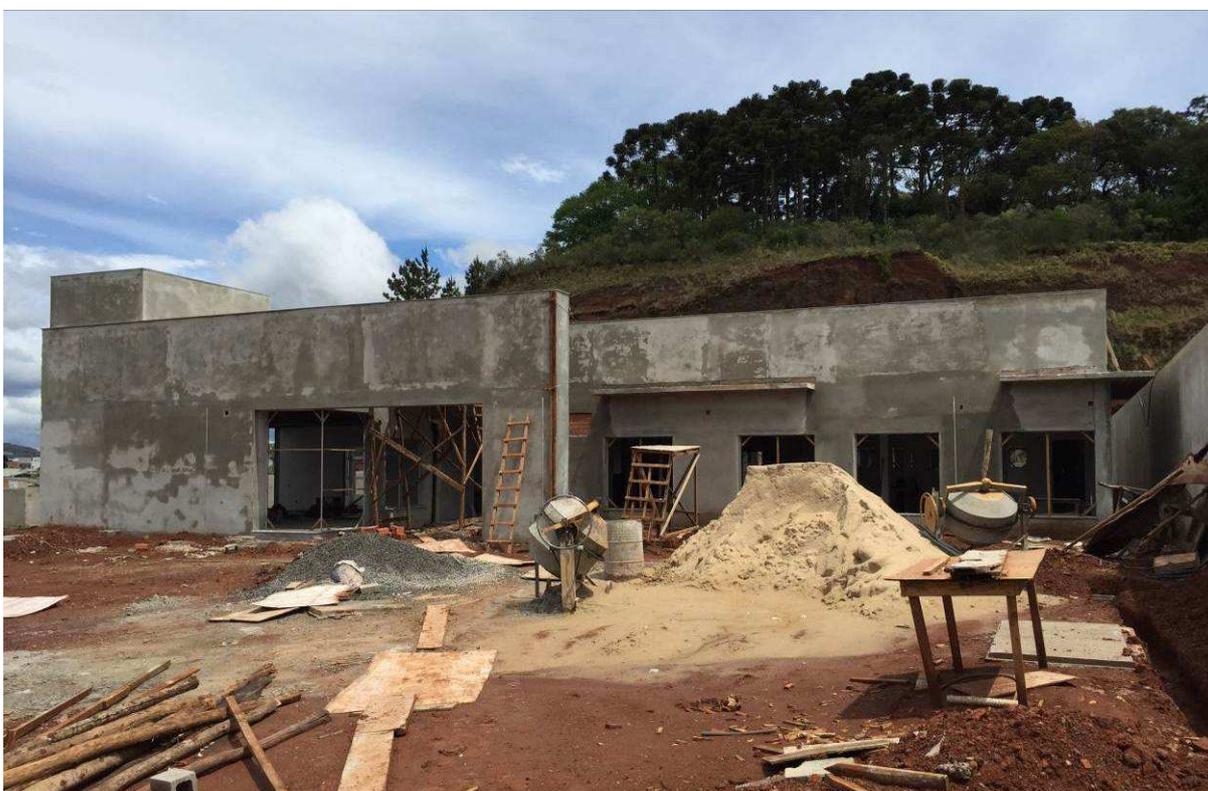
Figura 2 – Vista externa - frente.

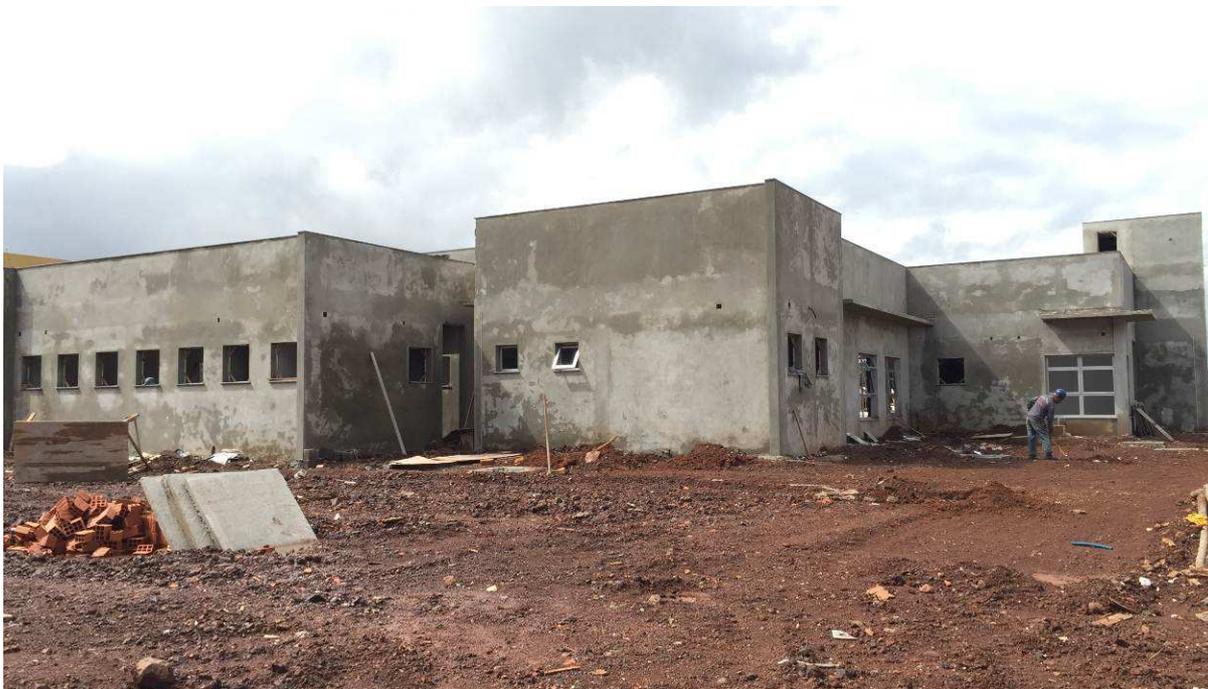
Figura 3 – Vista externa - fundos.

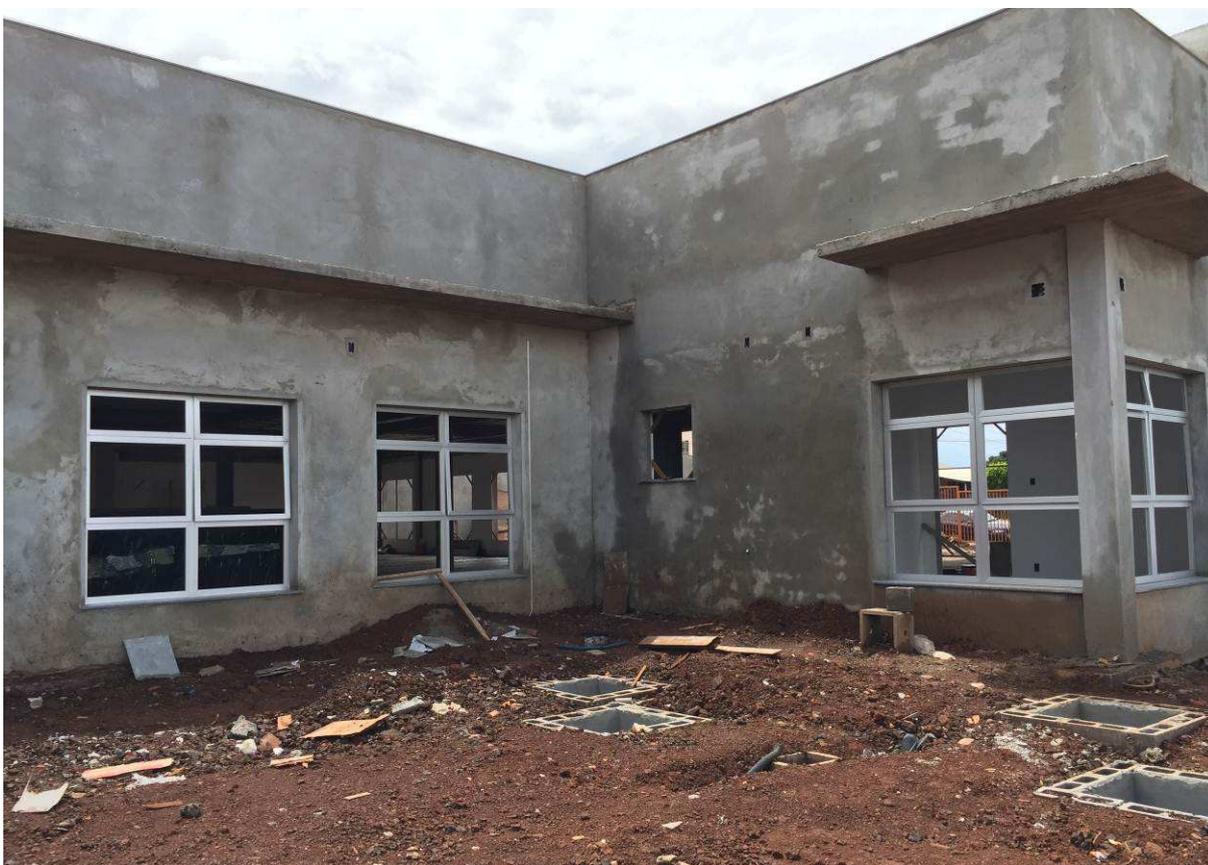
Figura 4 – Vista externa - lateral direita.

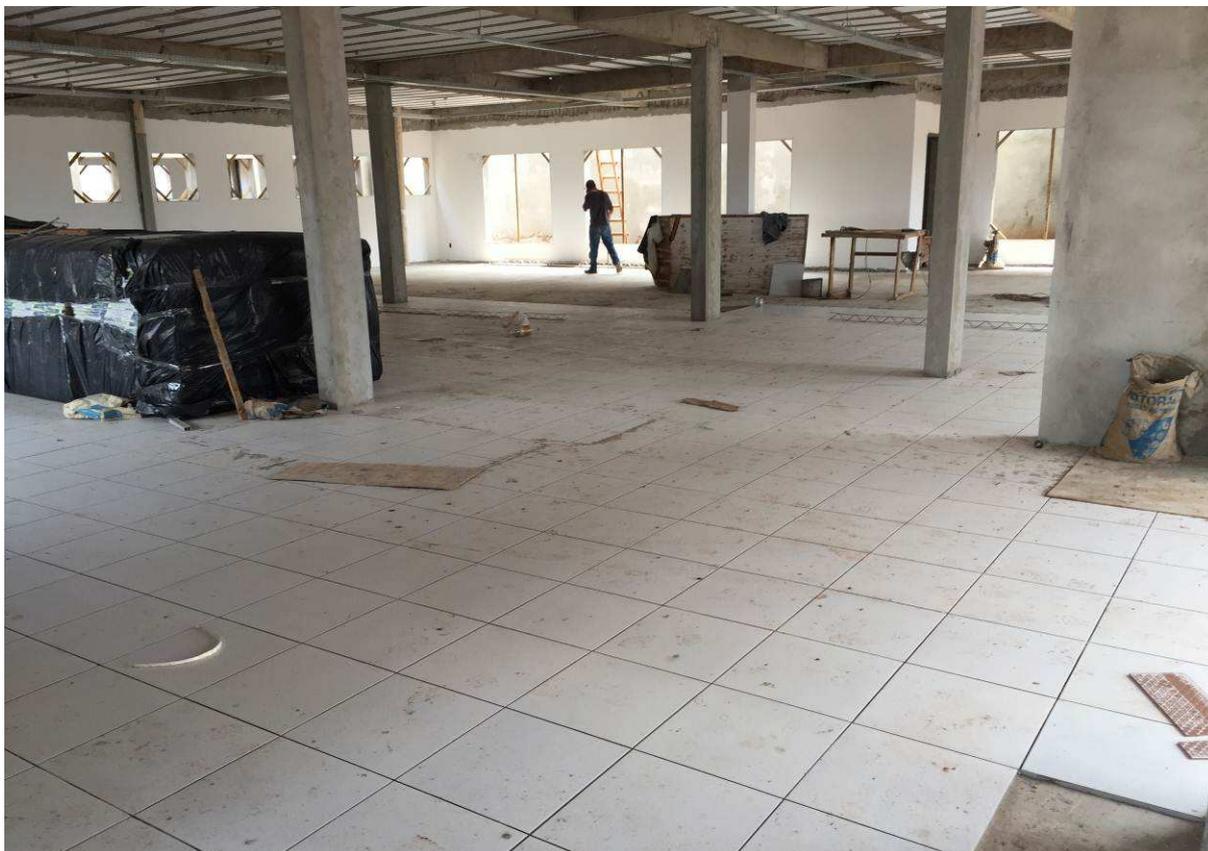
Figura 5 – Vista interna.
