## **RELATÓRIO – 10ª MEDIÇÃO**

**OBRA: EXECUÇÃO DE OBRA DE CONSTRUÇÃO DO IMÓVEL PARA A VARA DO TRABALHO DE PALMAS.**

**CONTRATADA: BC CONSTRUTORA LTDA - EPP**

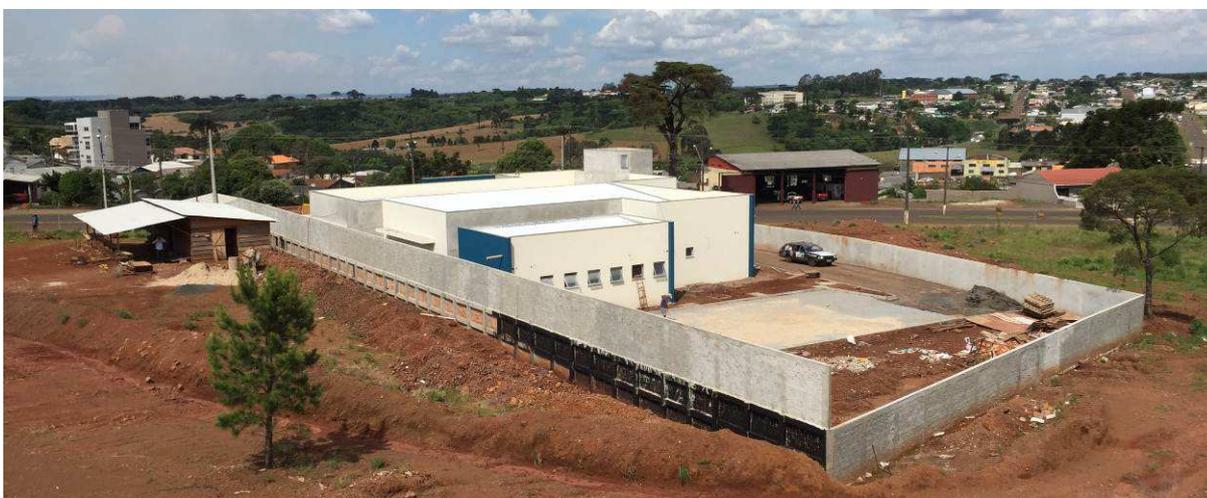
**Figura 1 – Vista externa geral.**

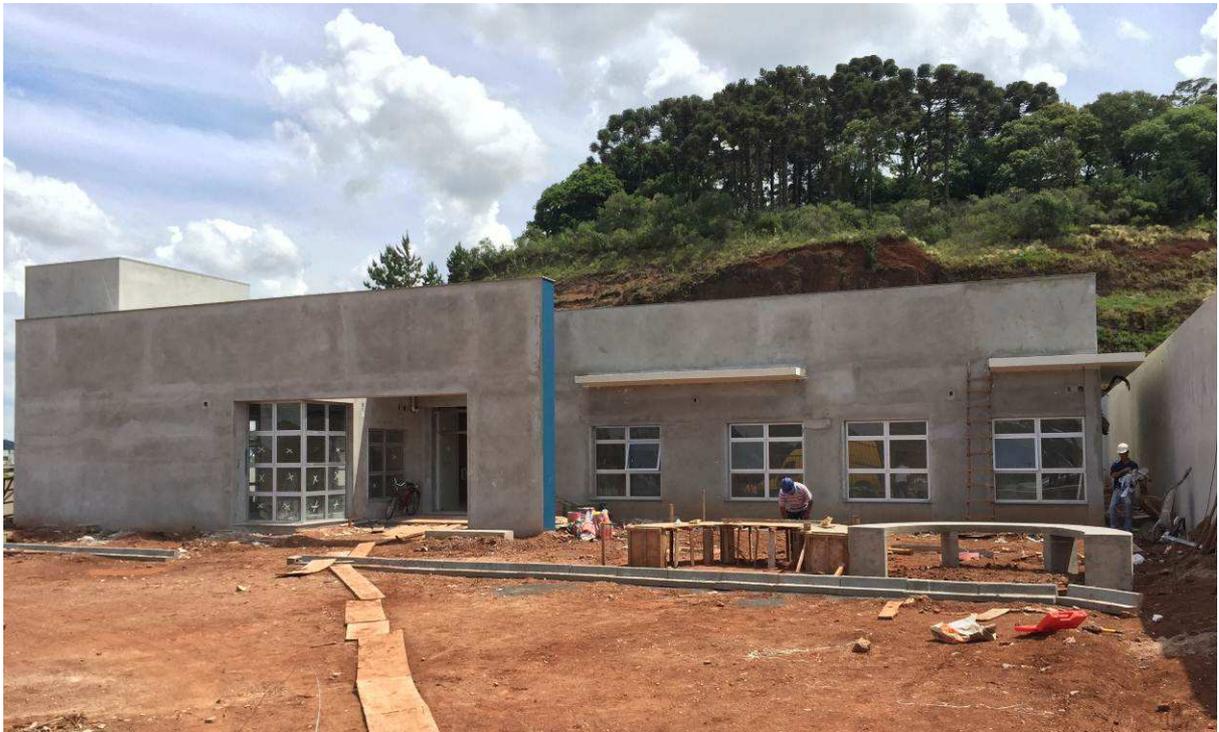
Figura 2 – Vista externa - frente.

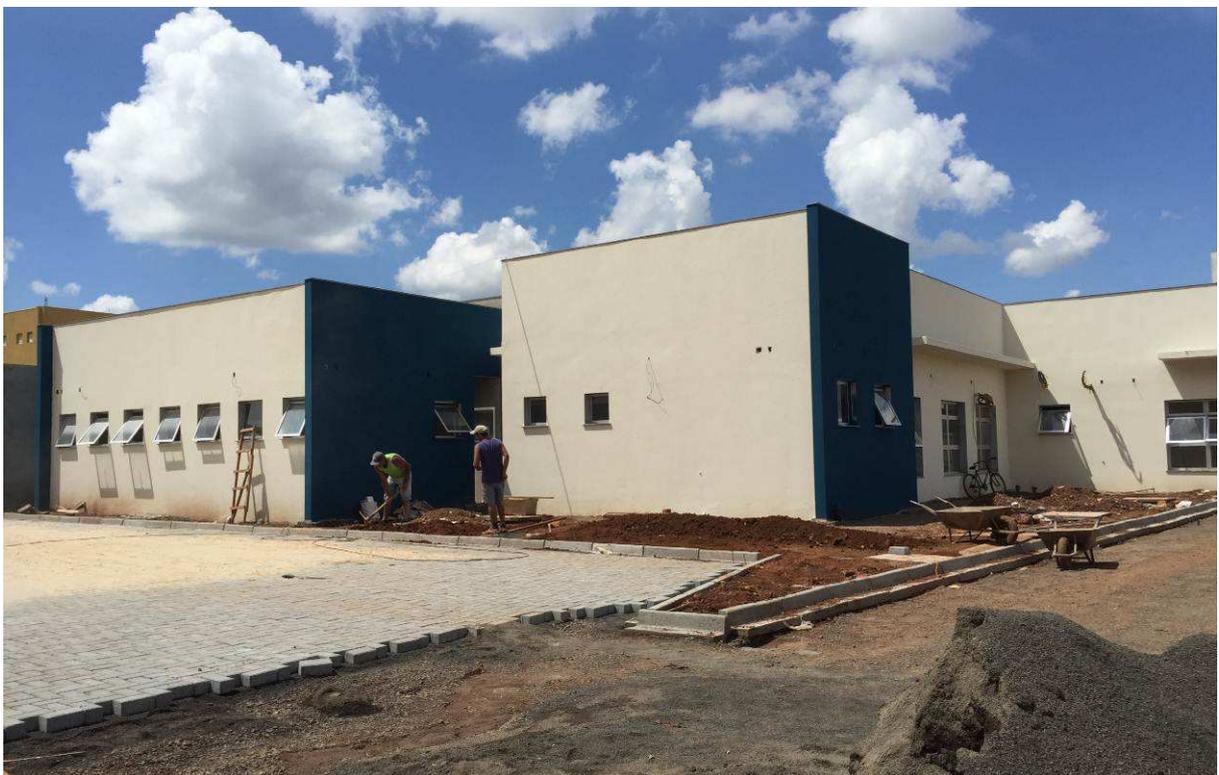
Figura 3 – Vista externa - fundos.

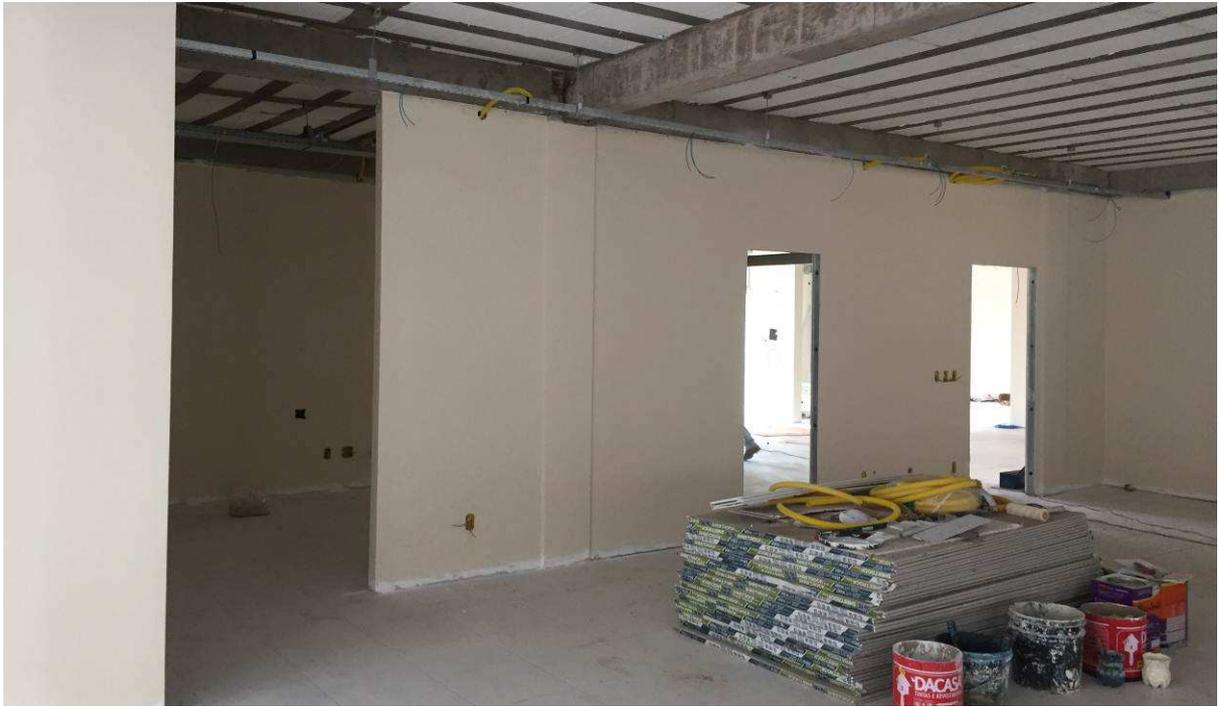
Figura 4 – Vista externa - secretaria.

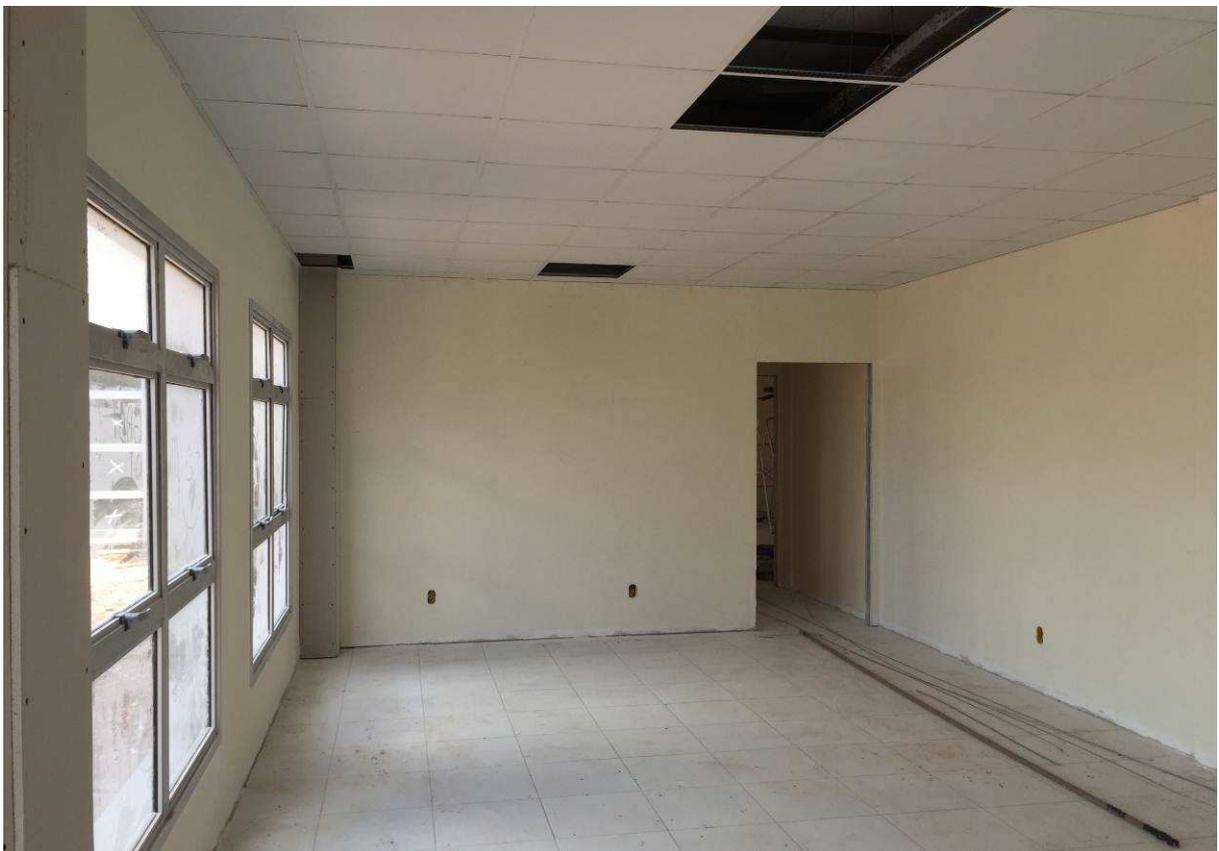
Figura 5 – Vista interna - sala de audiências.
