RELATÓRIO FOTOGRÁFICO – 10ª MEDIÇÃO

OBRA: EXECUÇÃO DE OBRA DE CONSTRUÇÃO DO IMÓVEL PARA A VARA DO TRABALHO DE PALMAS.

CONTRATADA: BC CONSTRUTORA LTDA - EPP

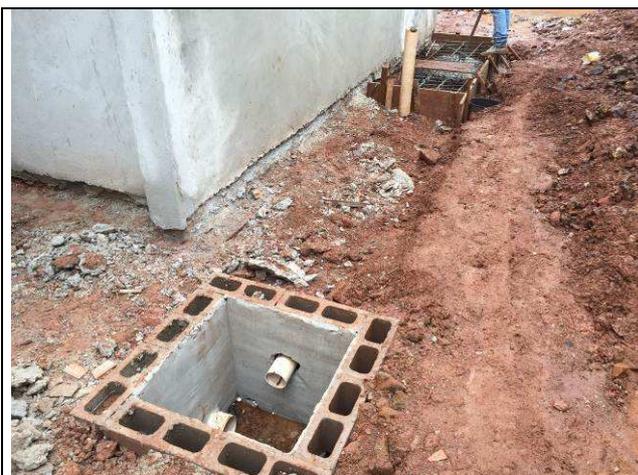
Figura 01C: Reaterro de valas - redes de esgoto e águas pluviais.

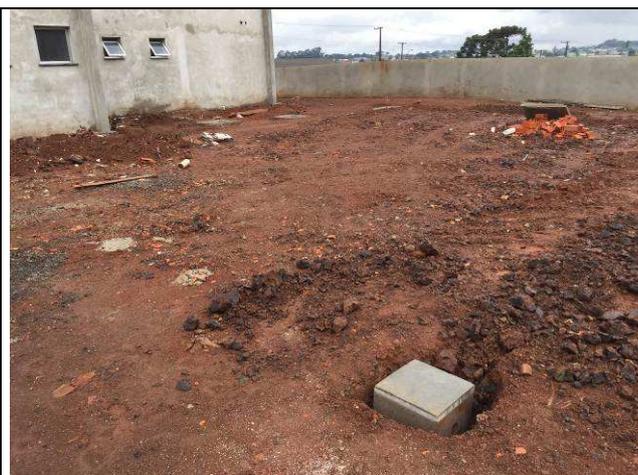
Figura 02C: Reaterro de valas - redes de esgoto e águas pluviais.

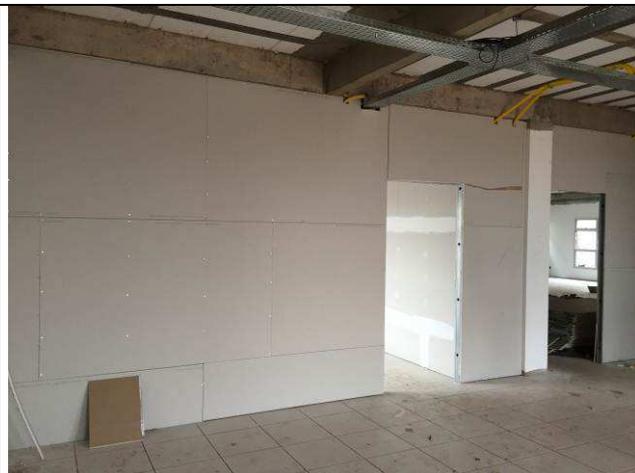
Figura 03C: Divisórias em gesso acartonado.

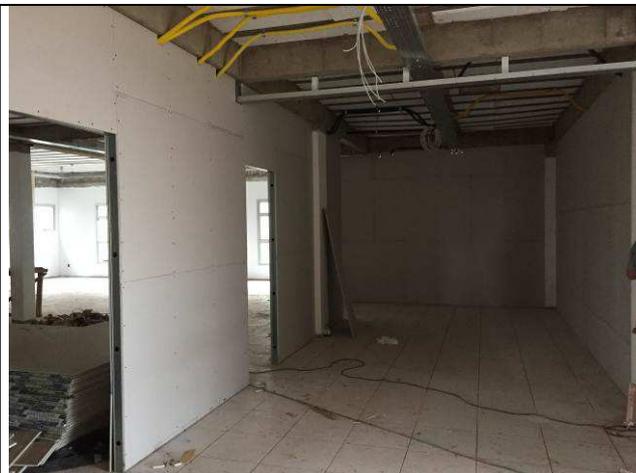
Figura 04C: Divisórias em gesso acartonado.

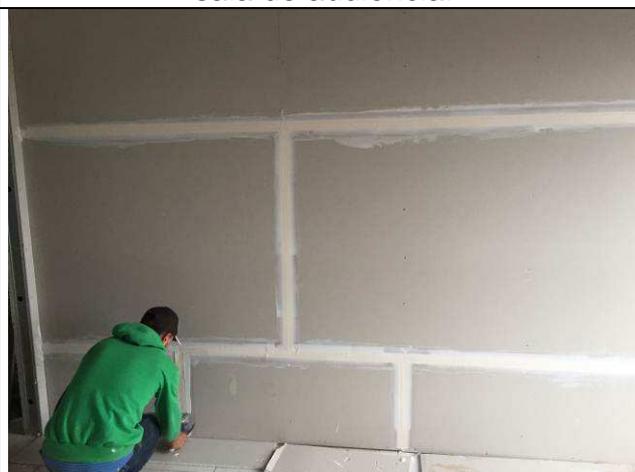
Figura 07C: Aplicação de fita nas emendas.

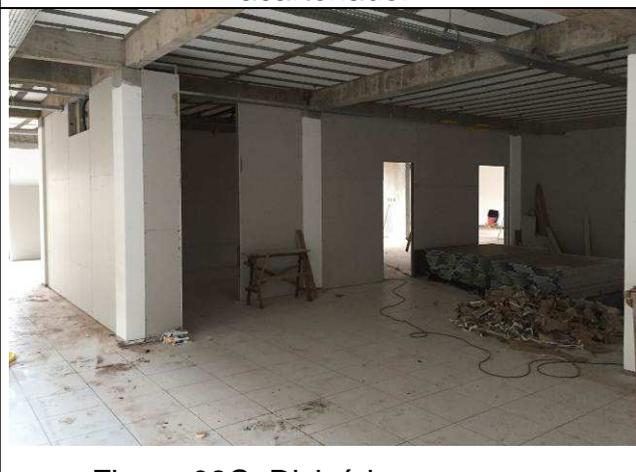
Figura 08C: Divisórias em gesso acartonado.

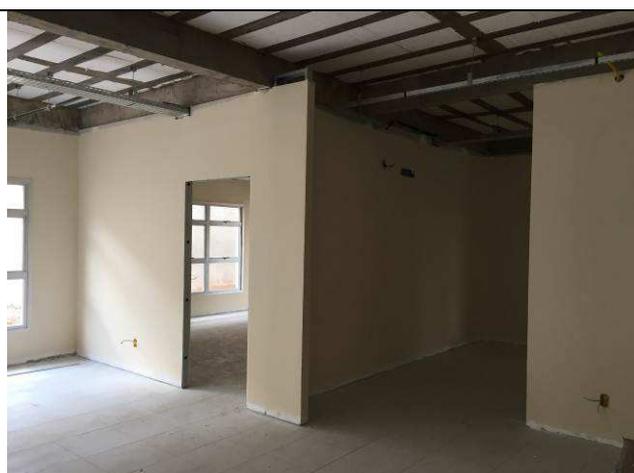
Figura 13C: Divisórias em gesso acartonado.

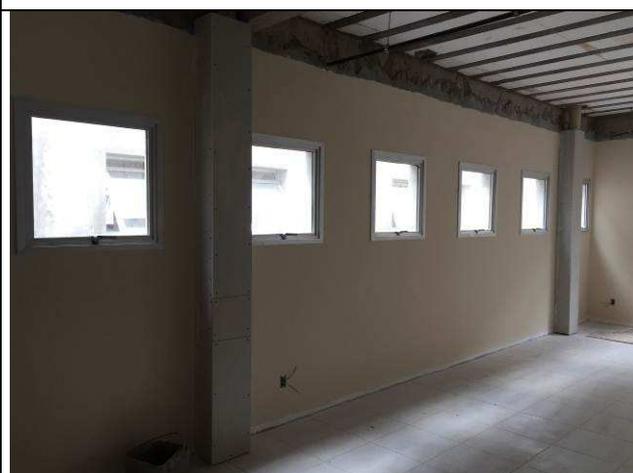
Figura 14C: Divisórias em gesso acartonado - embonecamento das tubulações de águas pluviais.

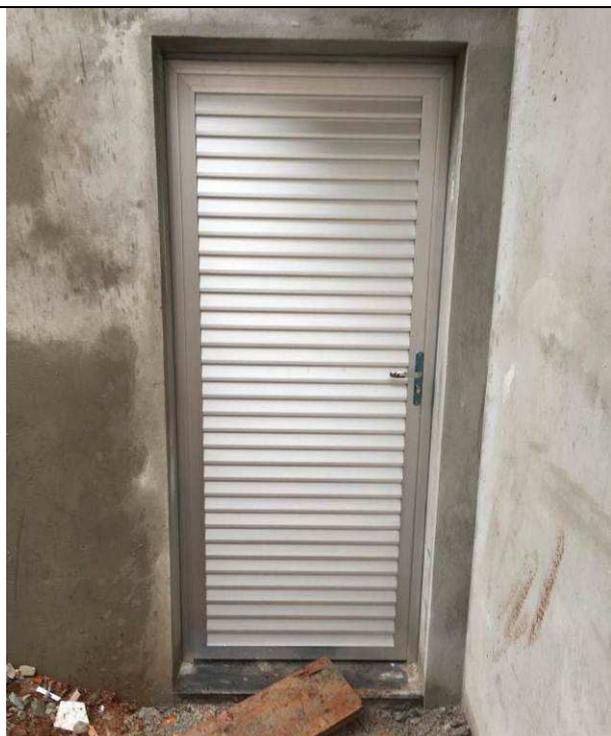
Figura 19C: Esquadrias de alumínio - porta de alumínio - fundos da secretaria.

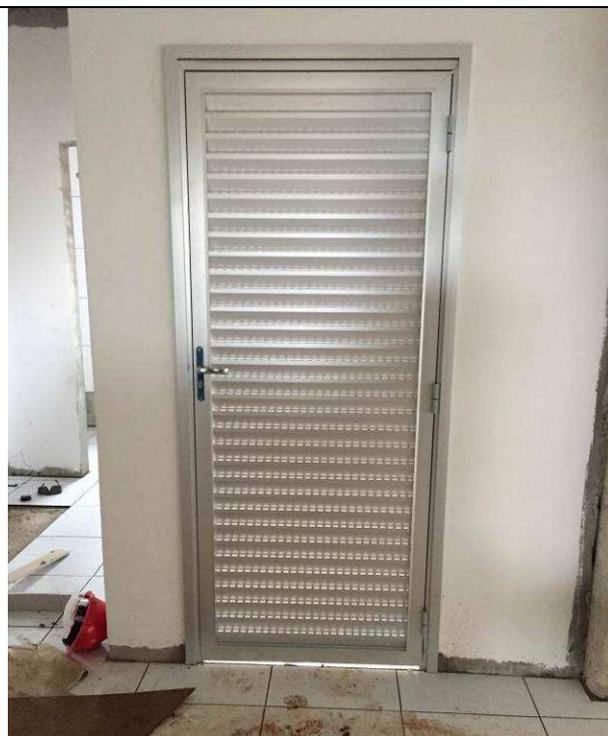
Figura 20C: Esquadrias de alumínio - porta de alumínio - fundos da secretaria.

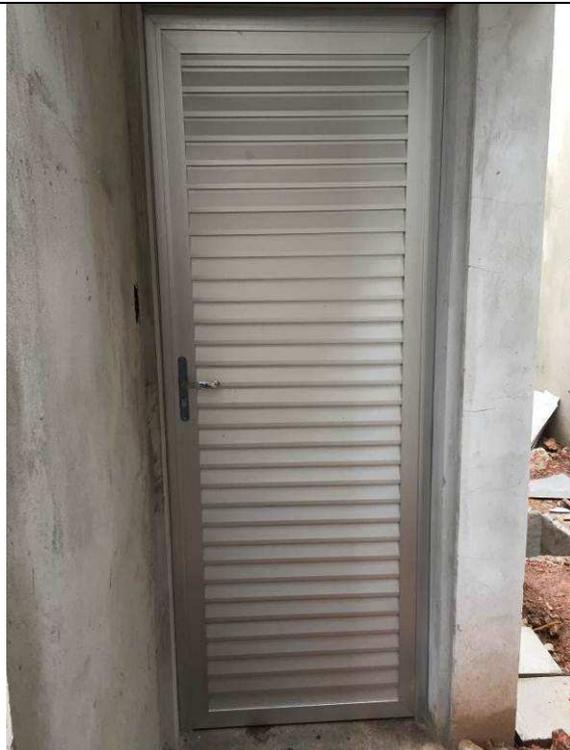
Figura 21C: Esquadrias de alumínio - porta de alumínio - arquivo.

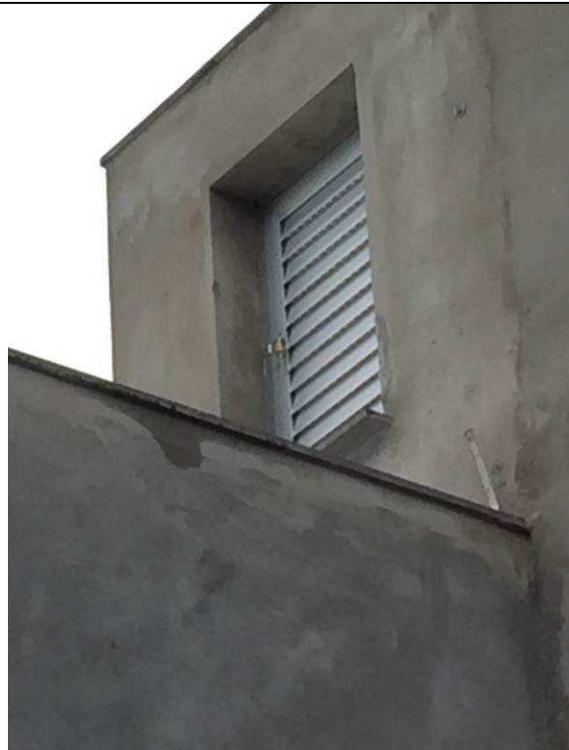
Figura 22C: Esquadrias de alumínio - porta de alumínio - acesso caixas d'água.

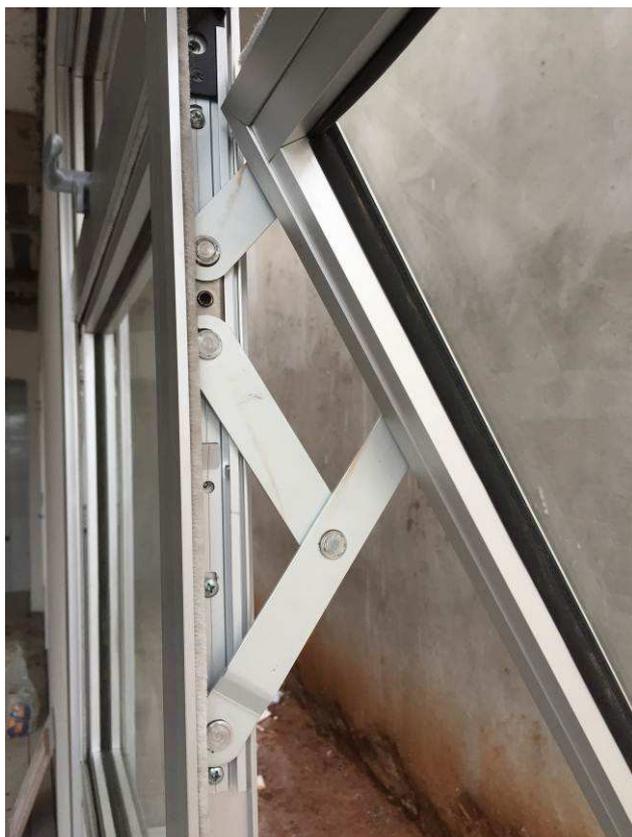
Figura 37C: Esquadrias de alumínio - sistema progressivo de abertura.

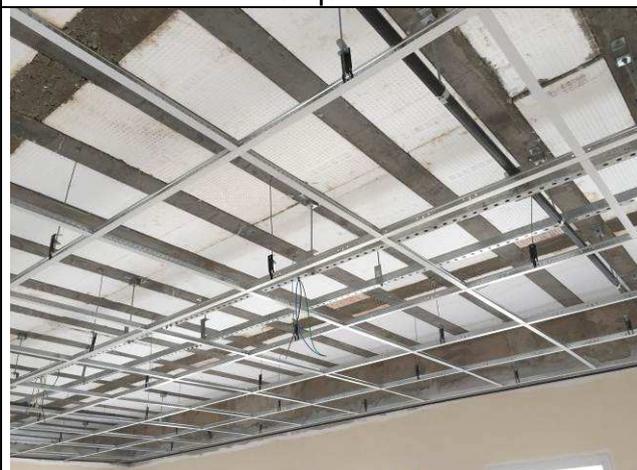
Figura 43C: Montagem dos perfis metálicos - arquivo.

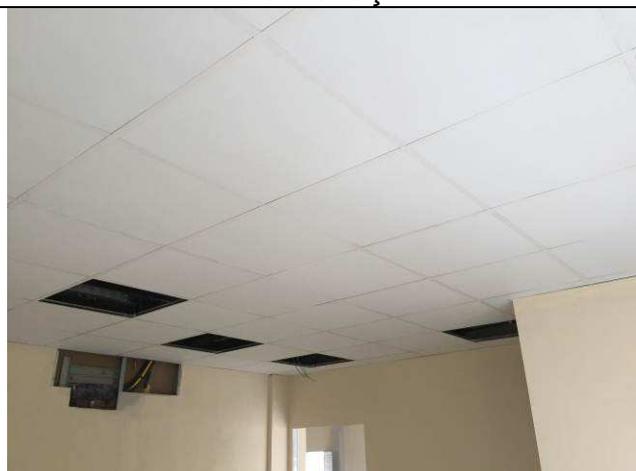
Figura 49C: Forro modular instalado - gabinete de juiz titular.

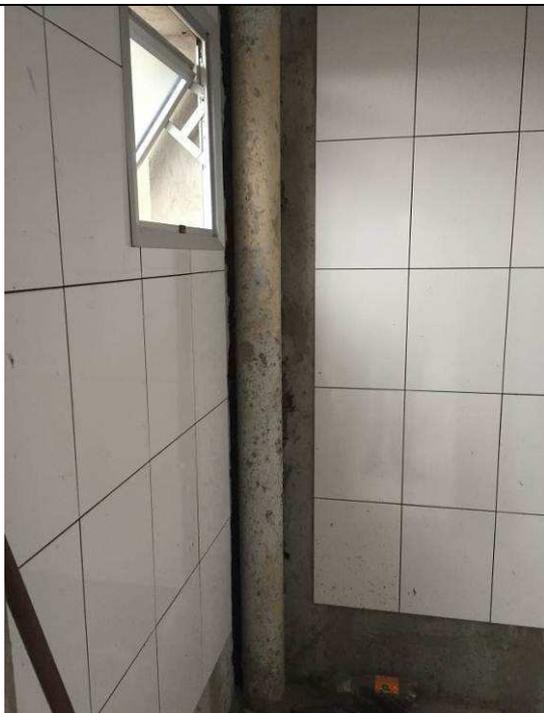
Figura 51C: Azulejos instalados - bwc juiz auxiliar.

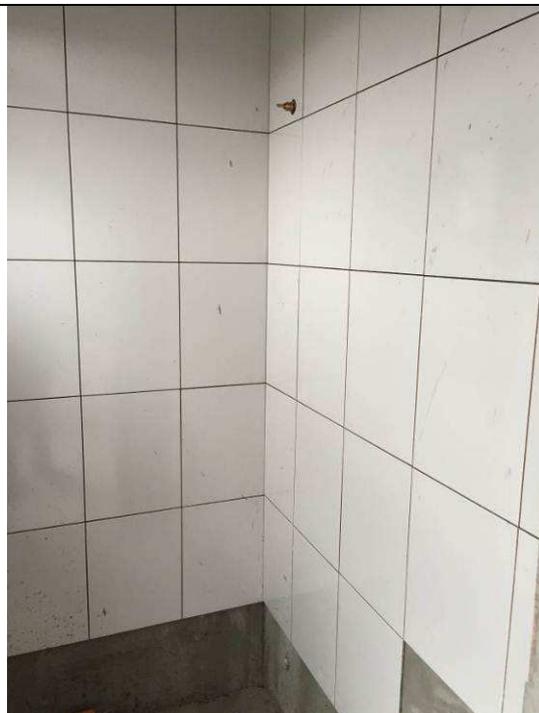
Figura 52C: Azulejos instalados - bwc juiz auxiliar.

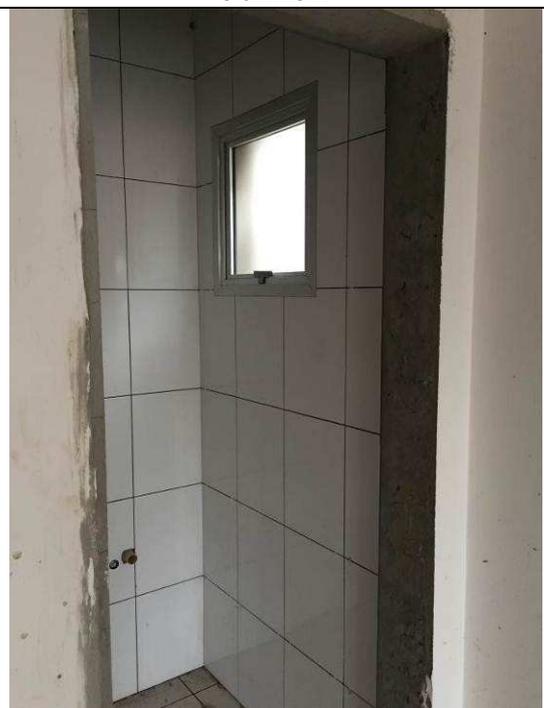
Figura 53C: Azulejos instalados - bwc juiz titular.

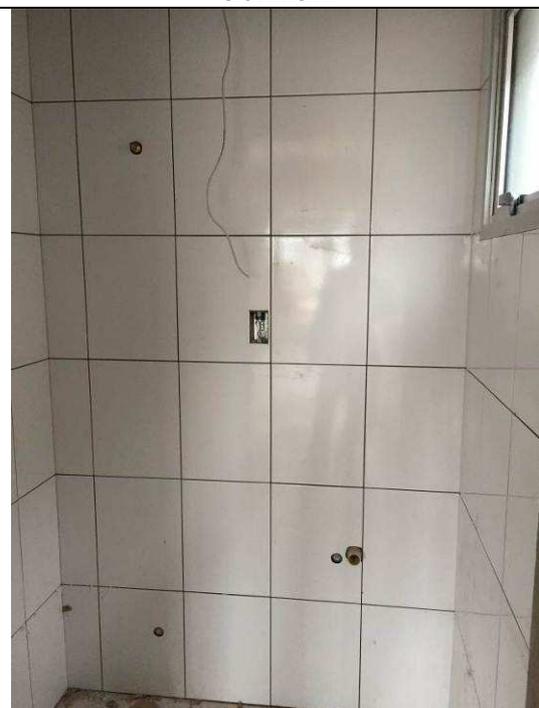
Figura 54C: Azulejos instalados - bwc juiz titular.

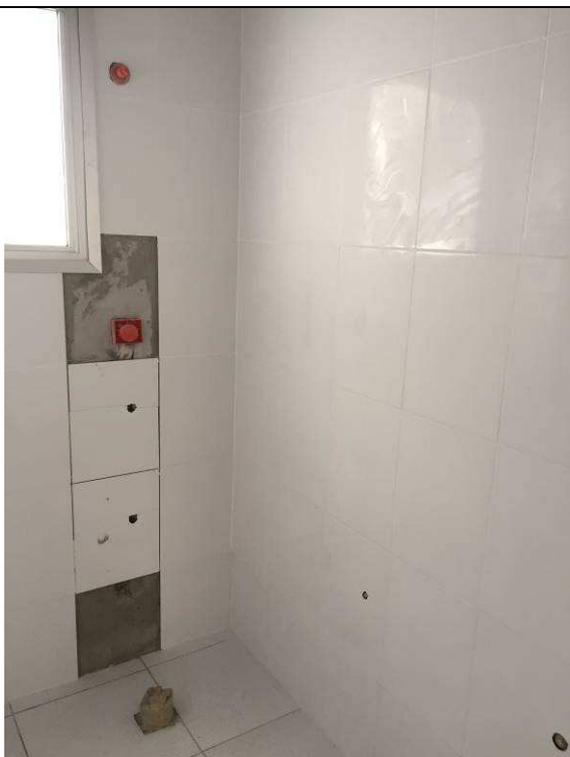
Figura 55C: Azulejos instalados - bwc PNE público.

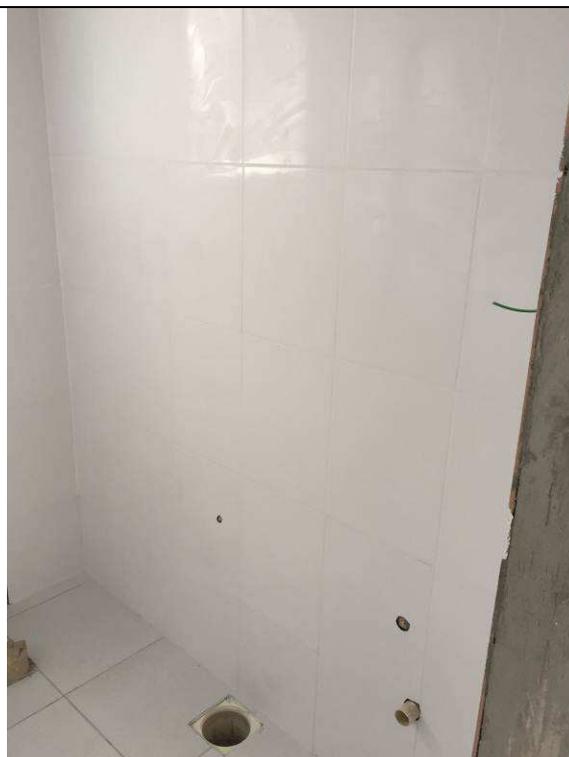
Figura 56C: Azulejos instalados - bwc PNE público.

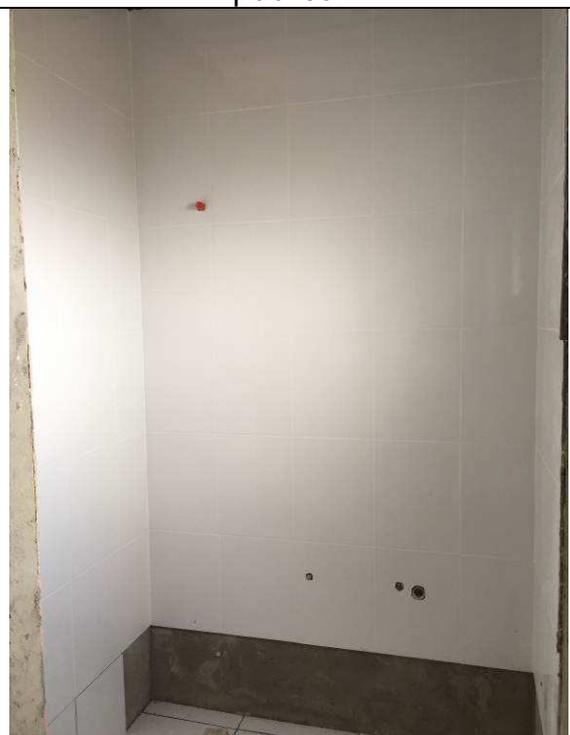
Figura 57C: Azulejos instalados - bwc público.

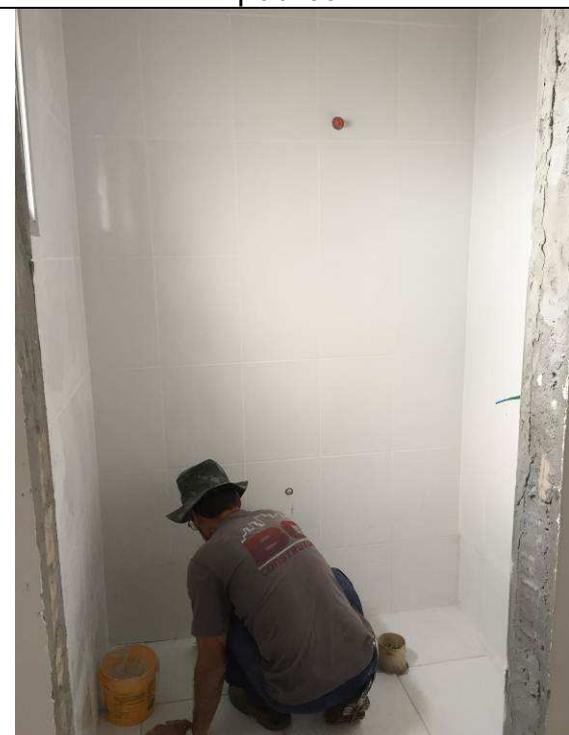
Figura 58C: Azulejos instalados - bwc público.

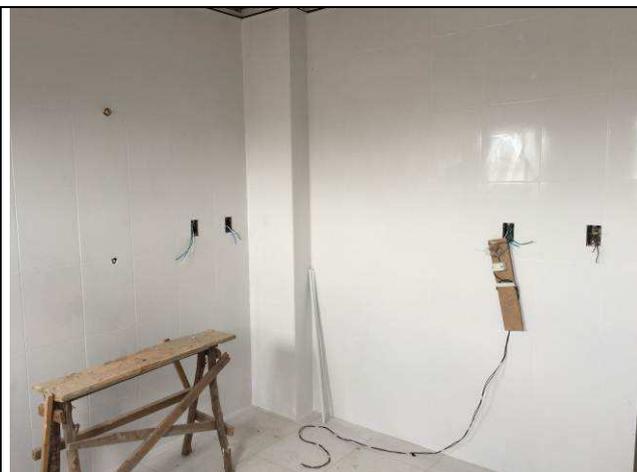
Figura 60C: Azulejos instalados - copa.

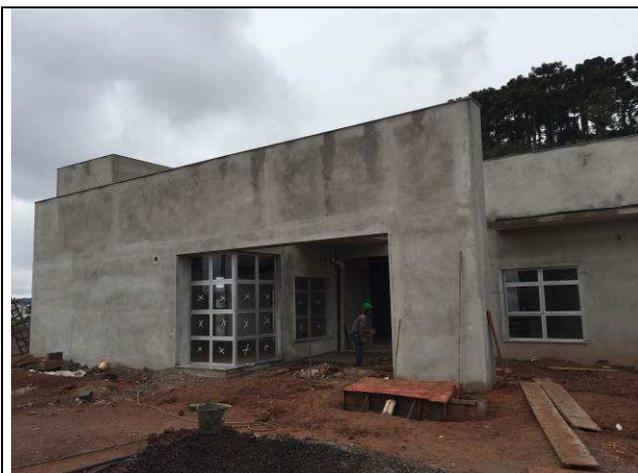
Figura 61C: Finalização do reboco externo.

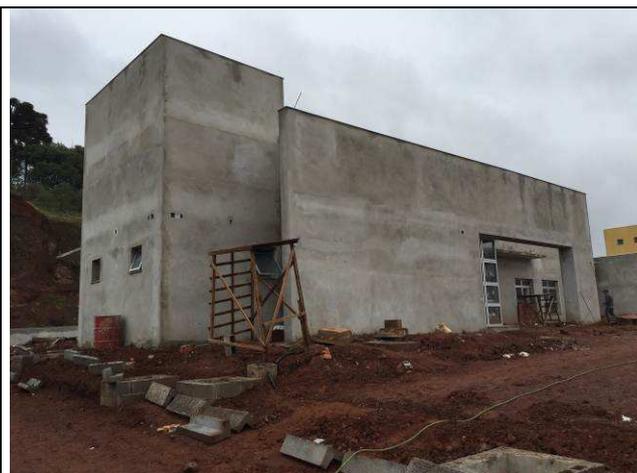
Figura 62C: Finalização do reboco externo.

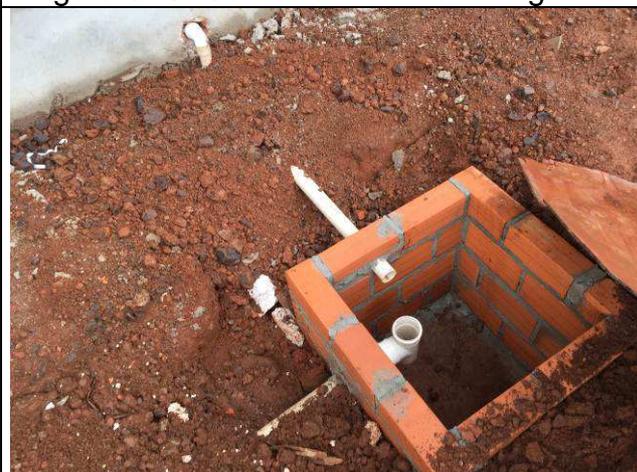
Figura 86C: Caixa de gordura - copa da secretaria.

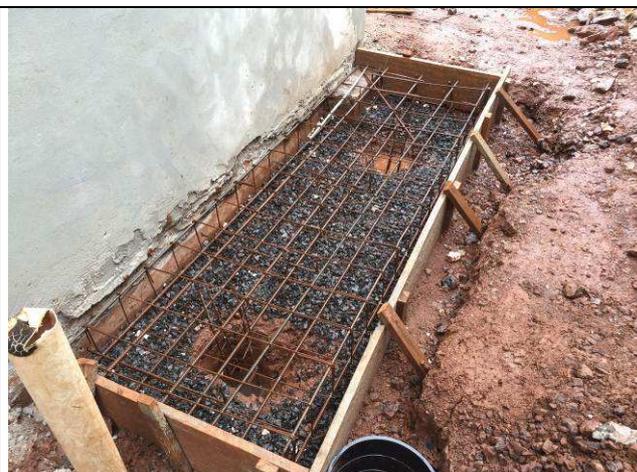
Figura 94C: Armação da base do tanque de águas pluviais.

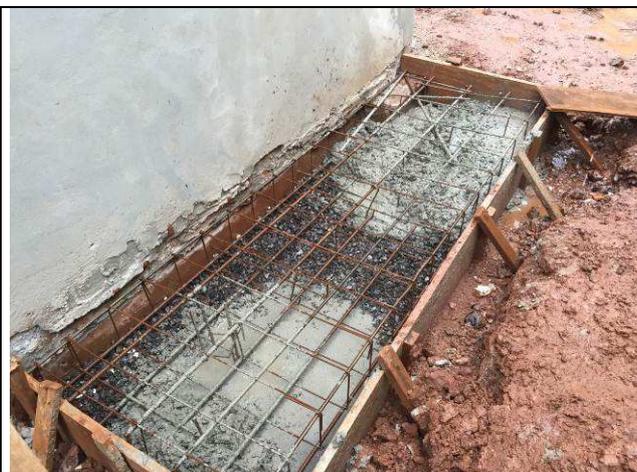
Figura 95C: Concretagem da base do tanque de águas pluviais.

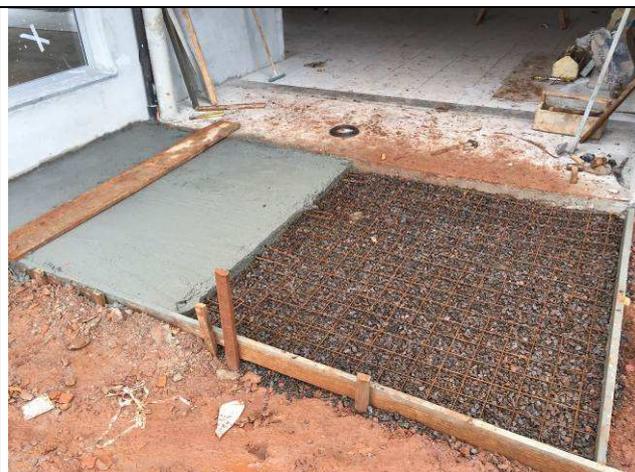
Figura 117C: Concretagem do contrapiso do hall de acesso.

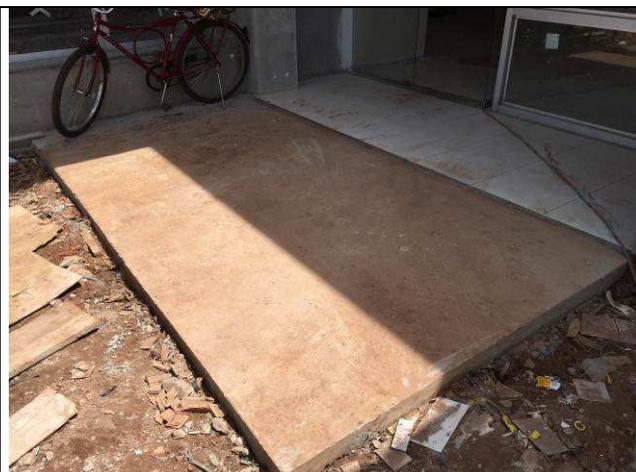
Figura 118C: Contrapiso do hall de acesso.

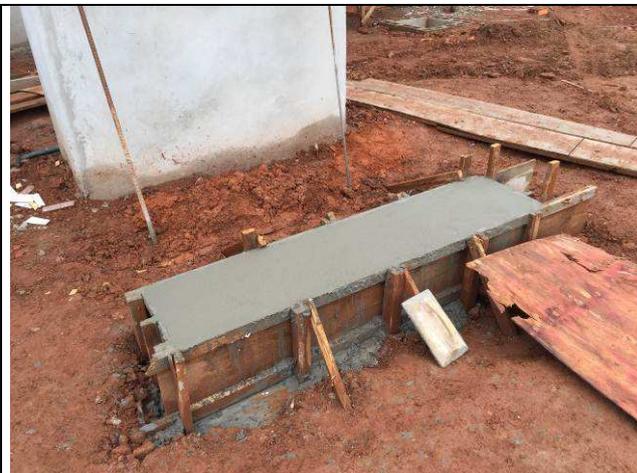
Figura 139C: Concretagem da base dos mastros para bandeira.

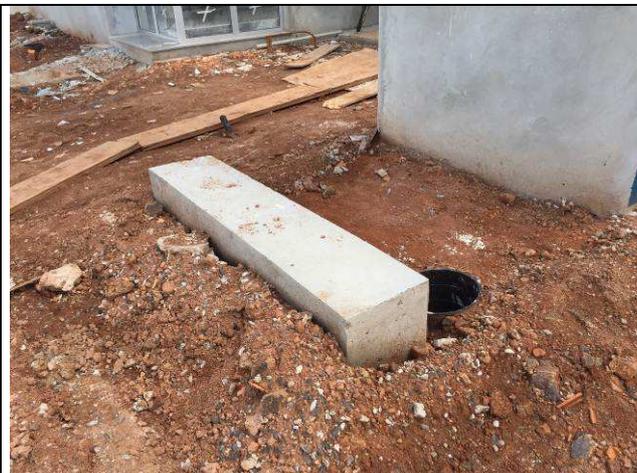
Figura 140C: Base de concreto armado dos mastros para bandeira.

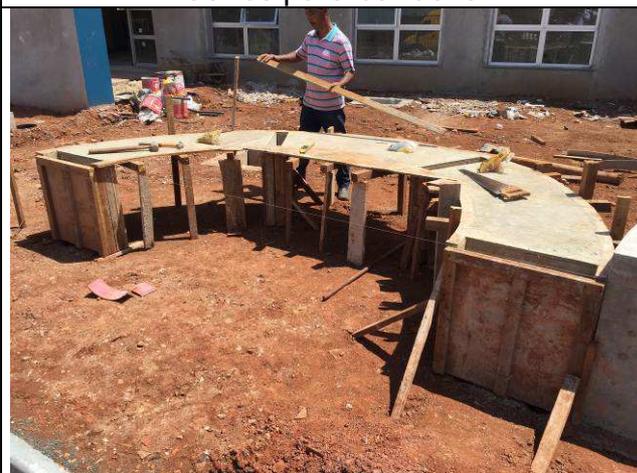
Figura 141C: Forma de madeira do banco.

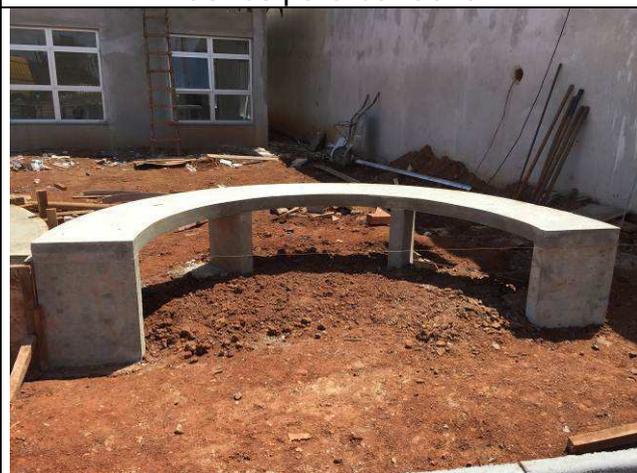
Figura 142C: Banco de concreto.

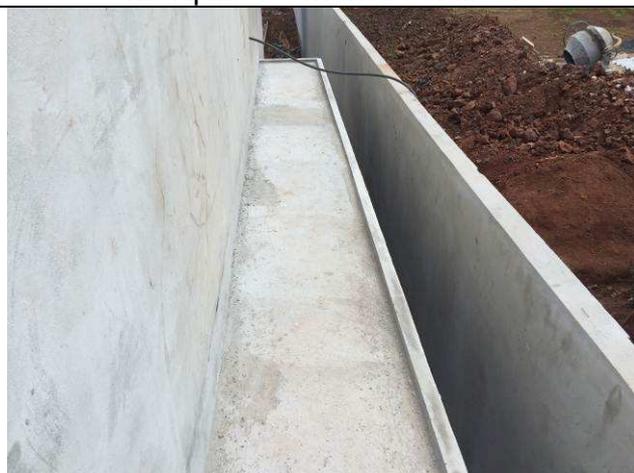
Figura 148C: Impermeabilização das marquises - proteção mecânica.

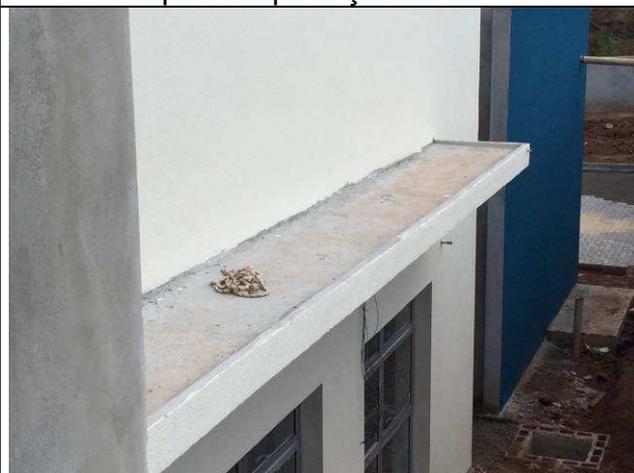
Figura 149C: Impermeabilização das marquises - proteção mecânica.
