## **RELATÓRIO – 3ª MEDIÇÃO**

**OBRA: EXECUÇÃO DE OBRA DE CONSTRUÇÃO DO IMÓVEL PARA O FÓRUM  
TRABALHISTA DE FOZ DO IGUAÇU.**

**CONTRATADA: TALLENTO CONSTRUTORA DE OBRAS LTDA.**

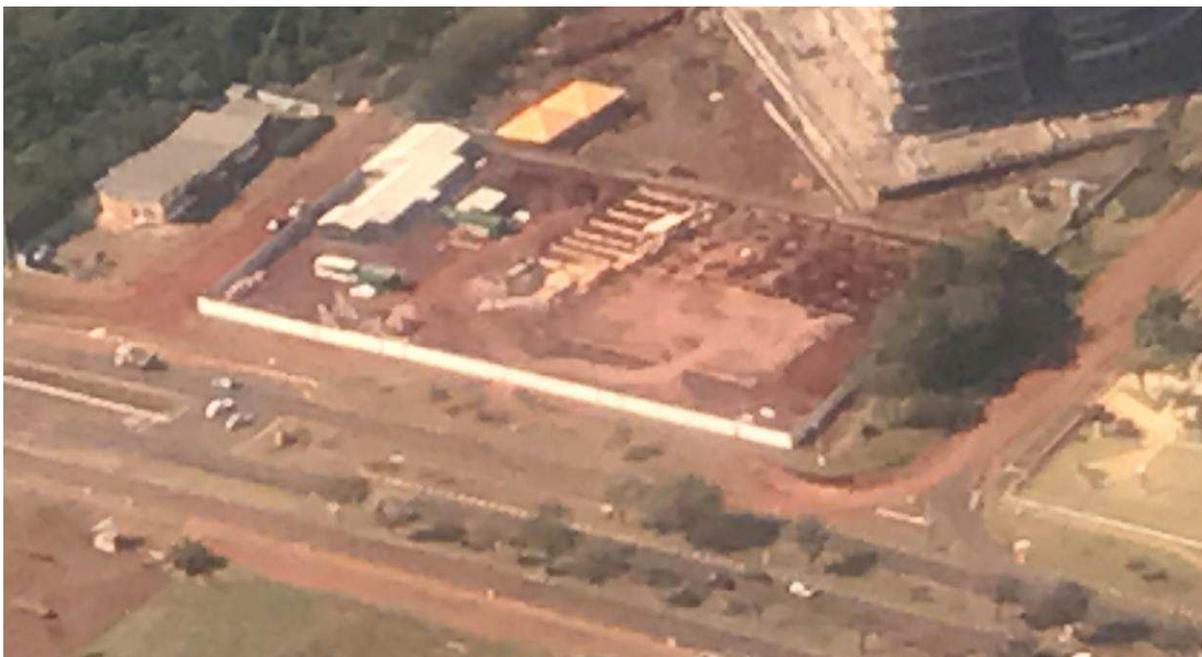
Figura 1 – Vista aérea do canteiro de obras.

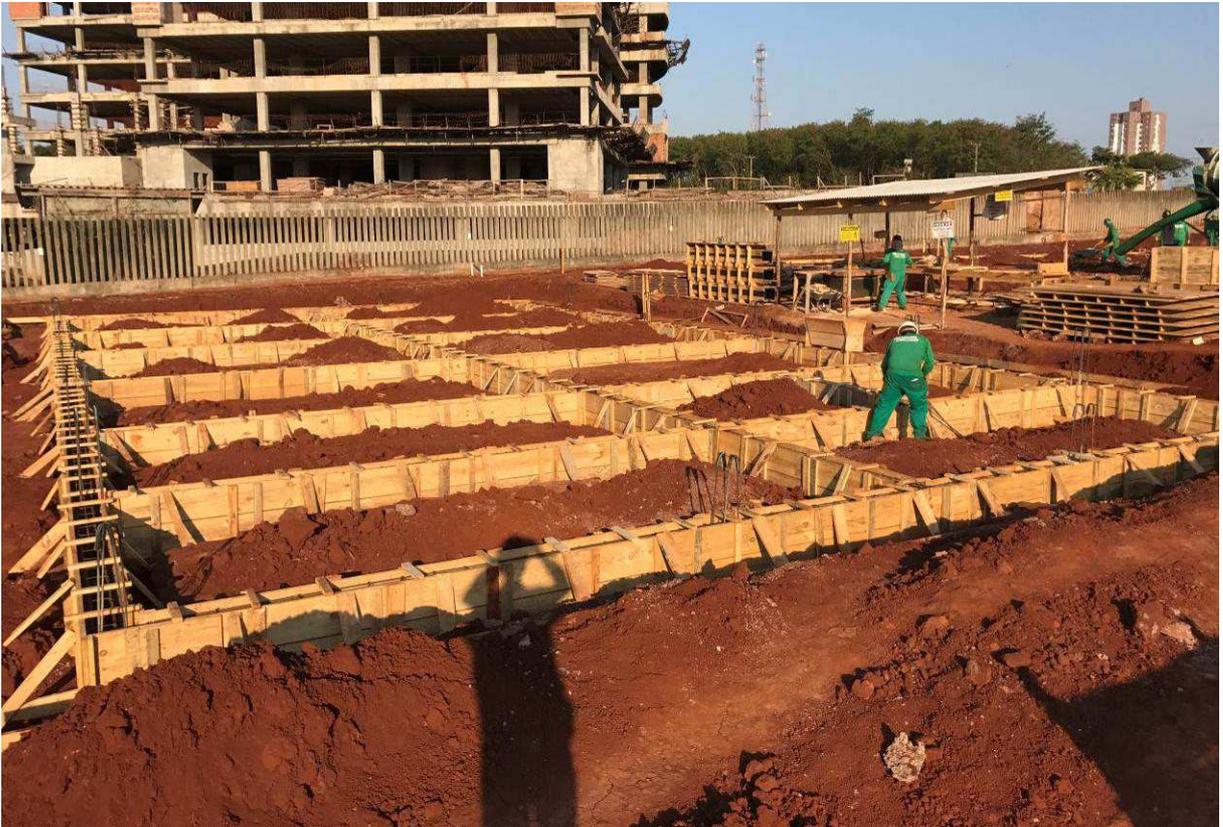
Figura 2 – Vigas baldrames do prédio do arquivo.

Arquivo - baldrames: foram executadas todas as vigas baldrames do prédio do Arquivo. Foram executadas formas de tábua corrida, com os devidos travamentos laterais para garantir as dimensões de projeto. Foram executadas as armações com barras de aço, CA 60, da marca IS60 ( $\varnothing$  5,00mm) da Sinobras Siderúrgica, CA 50, da marca IS50 (até  $\varnothing$  10,00mm) da Sinobras Siderúrgica, e da marca VS50 (até  $\varnothing$  16,00mm) da Votorantim Siderúrgica. Foram utilizados espaçadores plásticos para garantir o recobrimento mínimo de 3 cm. Foi executada base de 5 cm de concreto magro no fundo de todas as baldrames. As baldrames foram concretadas com concreto usinado de fck 30 Mpa, fornecido pela concreteira Lajes Patagônia. O concreto foi adensado com a utilização de vibrador de agulha. Foi realizado o controle tecnológico do concreto com realização de ensaios de abatimento do tronco de cone e moldagem de corpos de prova.

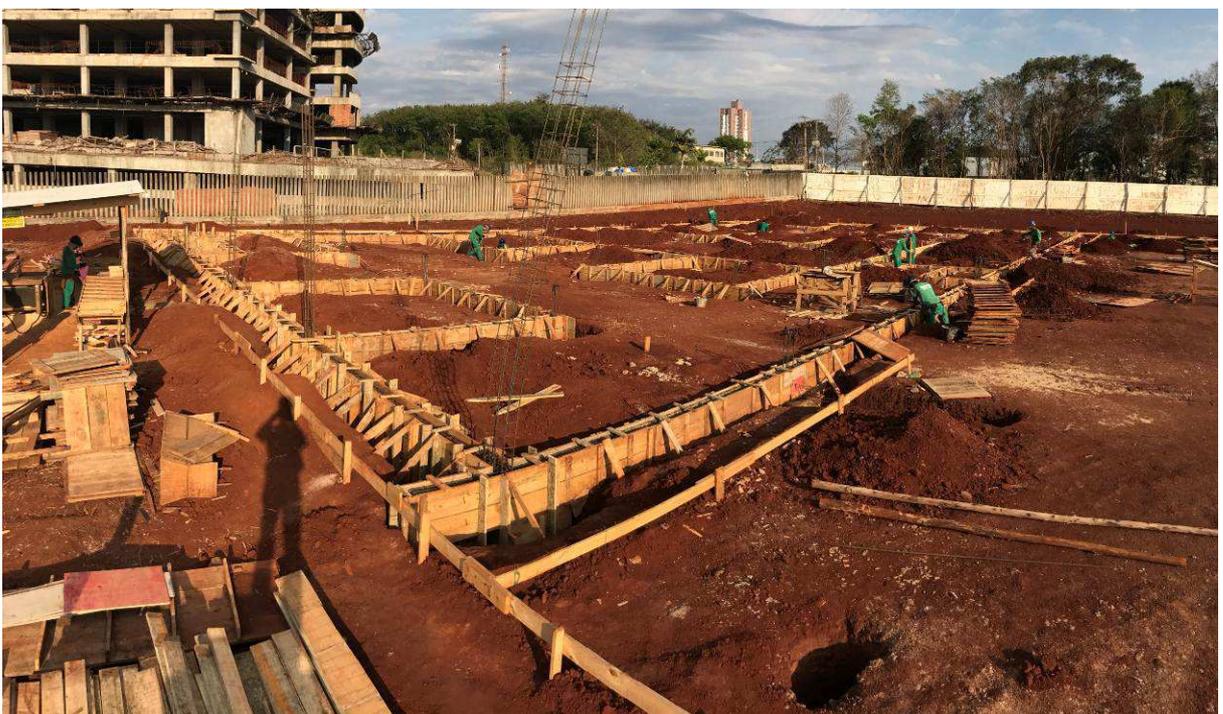
Figura 3 – Vigas baldrames do prédio principal.

Fórum - baldrames: foram executadas as vigas baldrames do prédio do Fórum: V01, V04, V06, V08, V10, V12, V14, V15, V18, V19 (parcial do P29 ao P25), V20, V27 (parcial do P33 ao P36), V52, V54, V58, V59, V62, V63, V66, V91 e V92. Foram executadas formas de tábua corrida, com os devidos travamentos laterais para garantir as dimensões de projeto. Foram executadas as armações com barras de aço, CA 60, da marca IS60 (Ø 5,00mm) da Sinobras Siderúrgica, CA 50, da marca IS50 (até Ø 10,00mm) da Sinobras Siderúrgica, e da marca VS50 (até Ø 16,00mm)

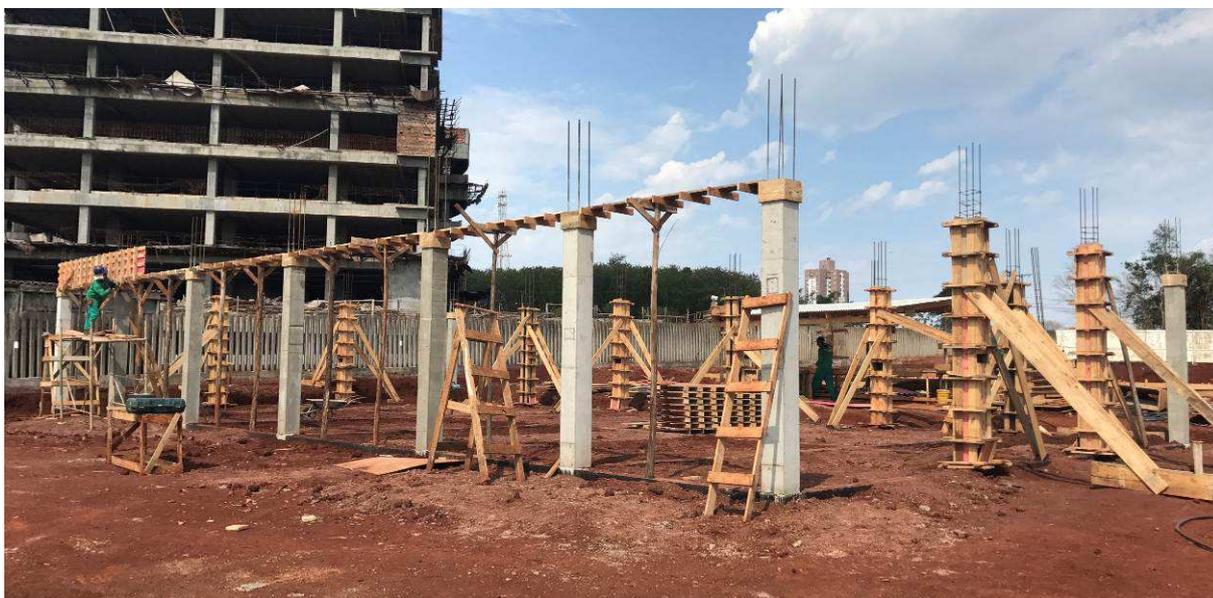
Figura 4 – Pilares do arquivo.

Arquivo - pilares: foram executados todos os pilares do prédio do arquivo. Foram executadas formas de tábua corrida e compensado resinado de 12mm, com os devidos travamentos laterais para garantir as dimensões de projeto. Foram executadas aberturas no pés dos pilares, para garantir a retirada de todas as impurezas (serragem, barro, arames, etc.), e no meio dos pilares, para realizar a concretagem em duas etapas, evitando a segregação da brita durante a concretagem. Foram executadas as armações com barras de aço, CA 60, da marca IS60 ( $\varnothing$  5,00mm) da Sinobras Siderúrgica, CA 50, da marca IS50 (até  $\varnothing$  10,00mm) da Sinobras Siderúrgica, e da marca VS50 (até  $\varnothing$  16,00mm) da Votorantim

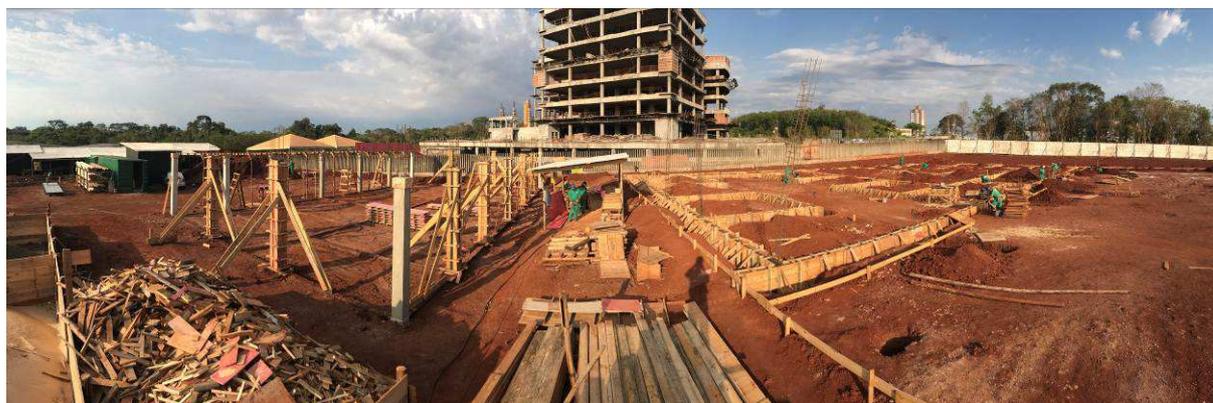
Figura 5 – Pilares do arquivo e vigas baldrame do prédio principal.

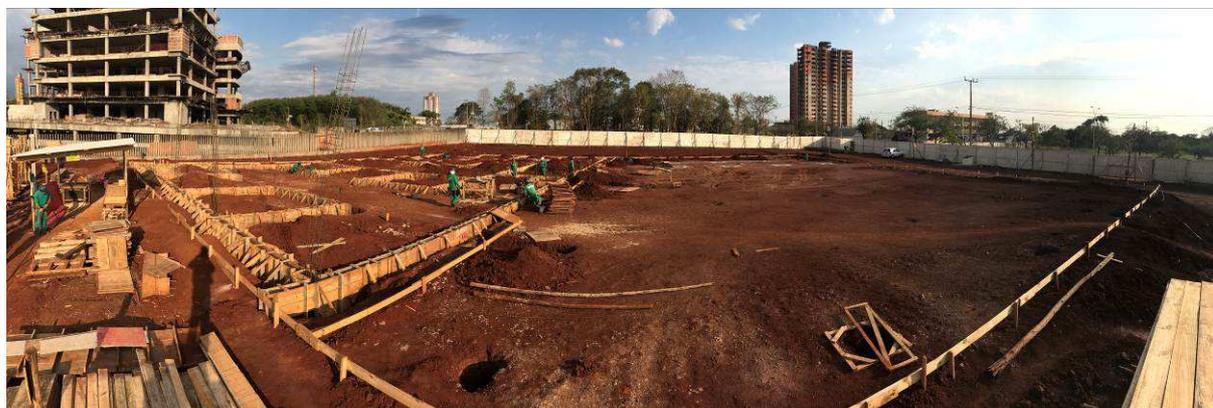
Figura 6 – Prédio principal.
