## RELATÓRIO FOTOGRÁFICO – 2ª MEDIÇÃO

OBRA: ADEQUAÇÕES DIVERSAS NA VARA TRABALHISTA DE PALMAS

CONTRATADA: **MERIDIONAL SERVIÇOS DE TRANSPORTE E  
TERRAPLANAGEM LTDA ME**

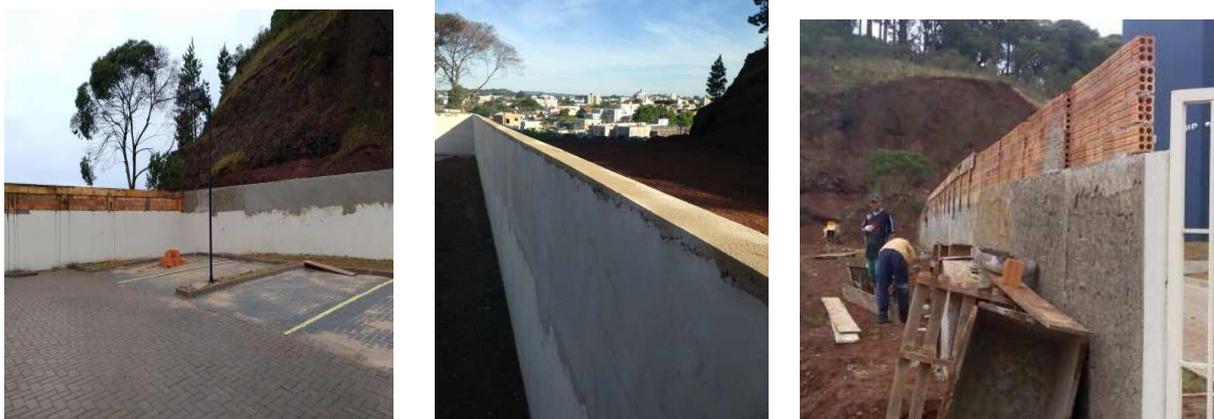
Figura 1 - Chapisco e emboço em muro, fundos e lateral - lado interno e externo.

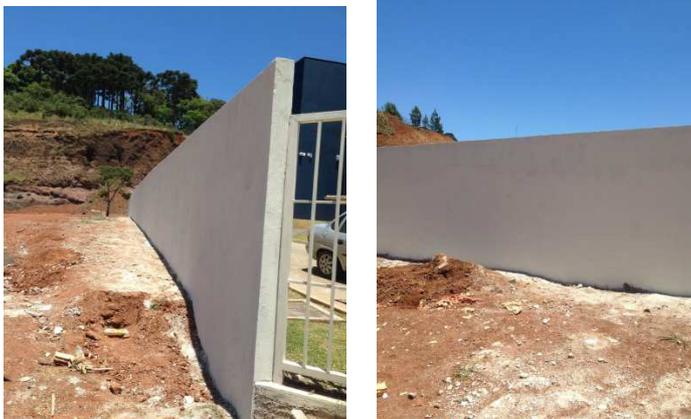
Figura 2 - Emboço e pintura lado externo muro.

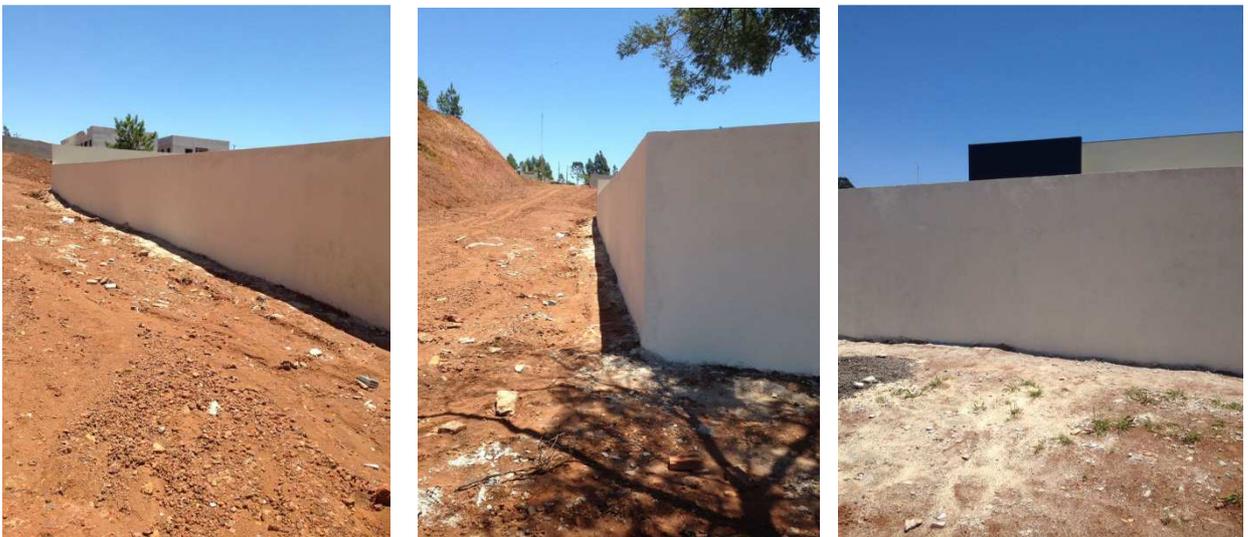
Figura 3 - Pintura muro fundos lado externo.

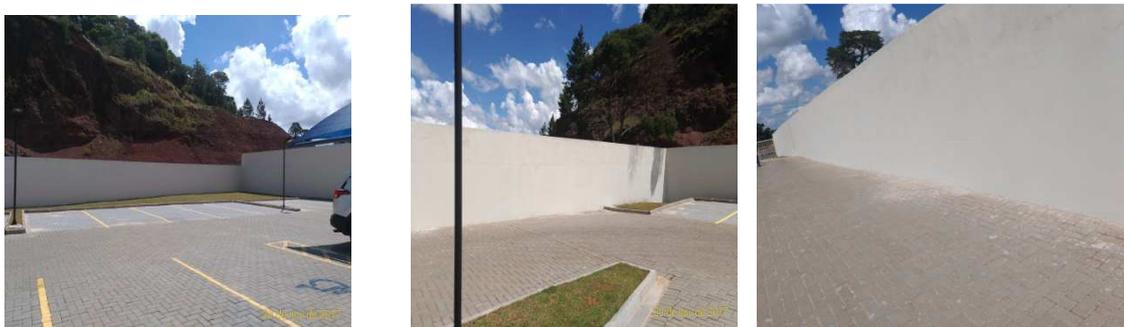
Figura 4 - Pintura muro lado interno.

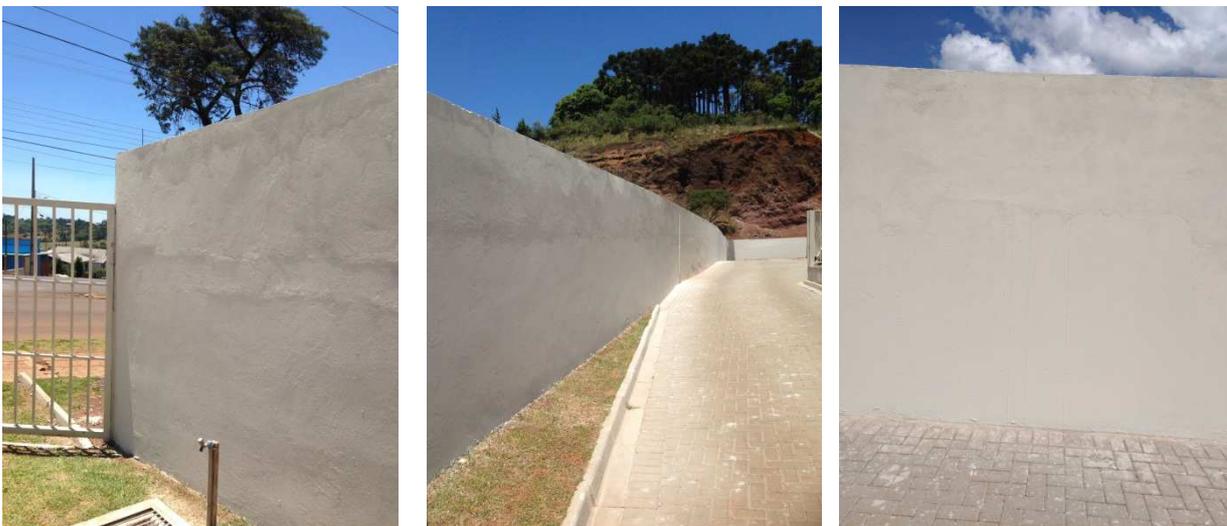
Figura 5 - Acabamento com imperfeições. A empresa vai refazer o acabamento do lado interno.

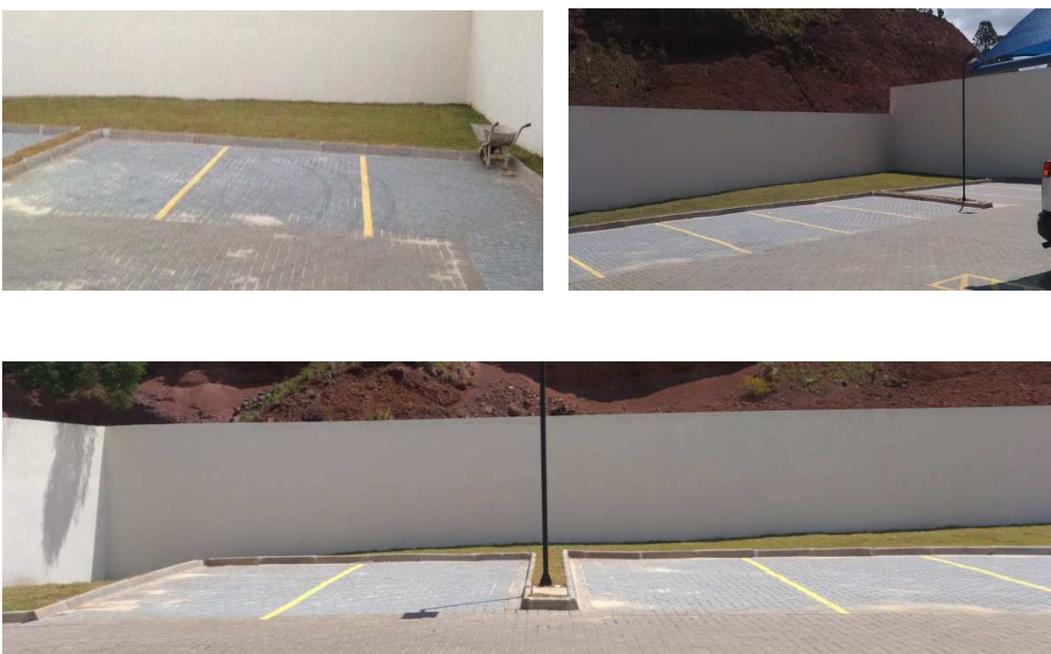
Figura 6 - Demarcação de vagas

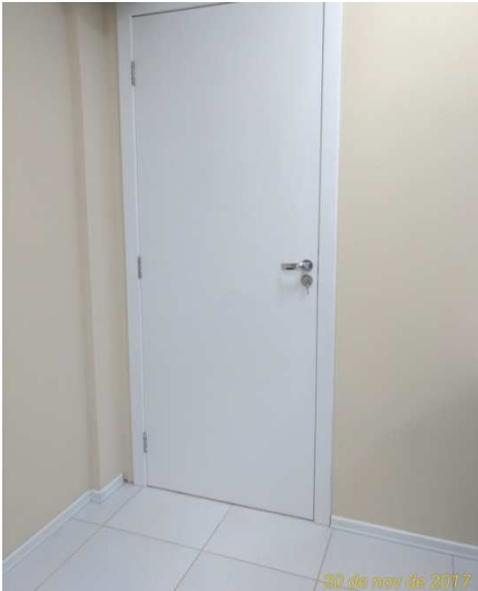
Figura 7 - Pintura porta sala de audiência

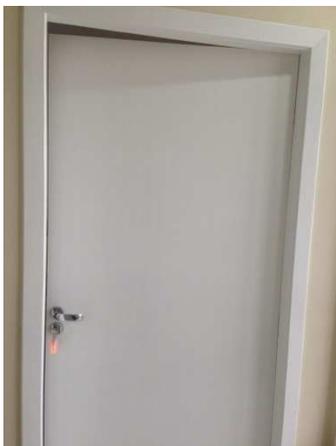
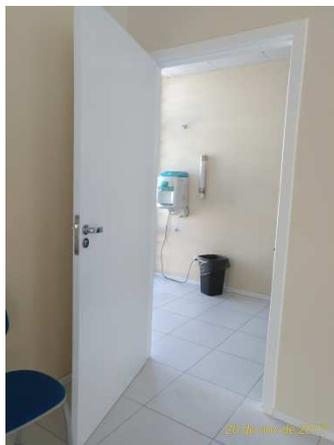
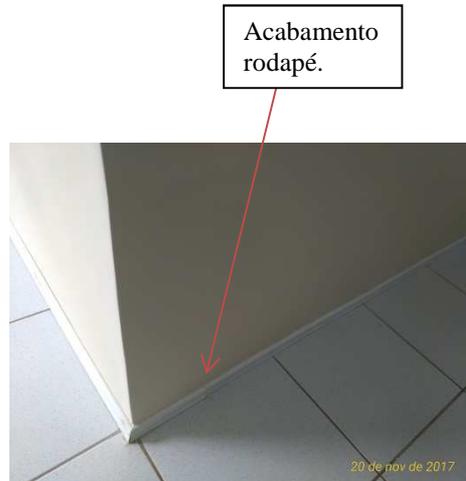
Figura 8 - Porta OAB, pintura em porta e acabamento encontro de rodapés.

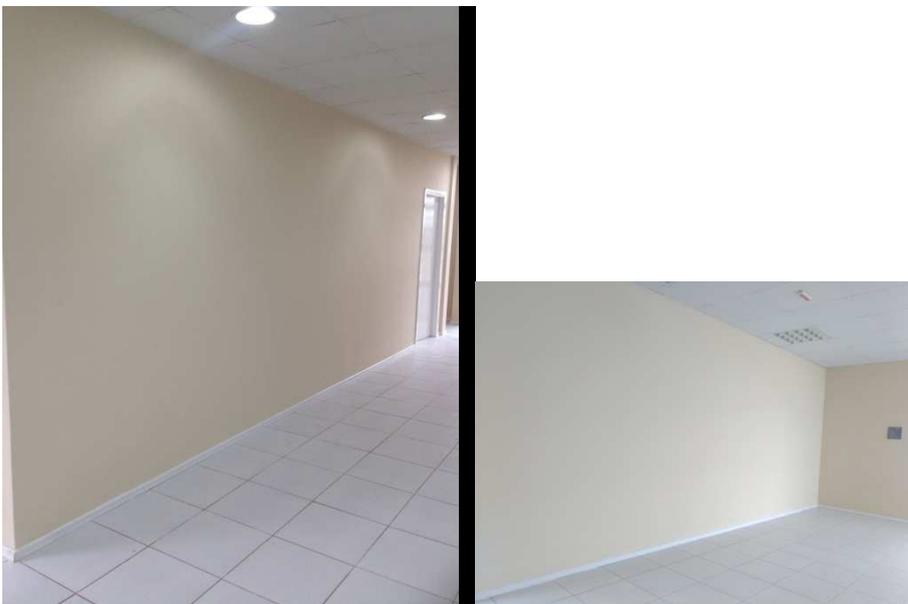
Figura 9 - Sala da AOB - Divisória emassada e pintada.

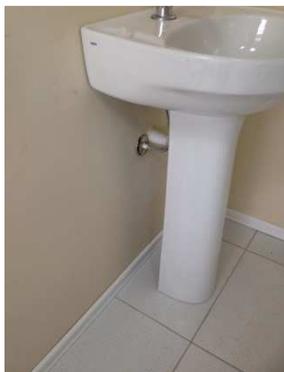
Figura 10 - Sala de Perícias - Lavatório instalado e parede restaurada.

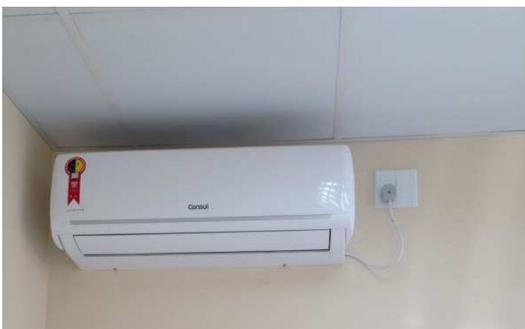
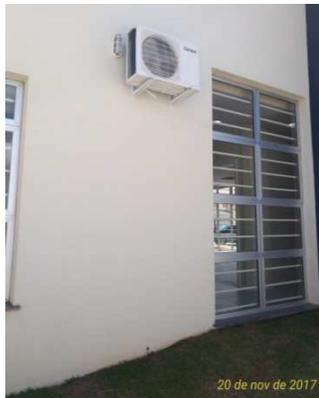
Figura 11 - Sala de Perícias - Ar condicionado instalado.

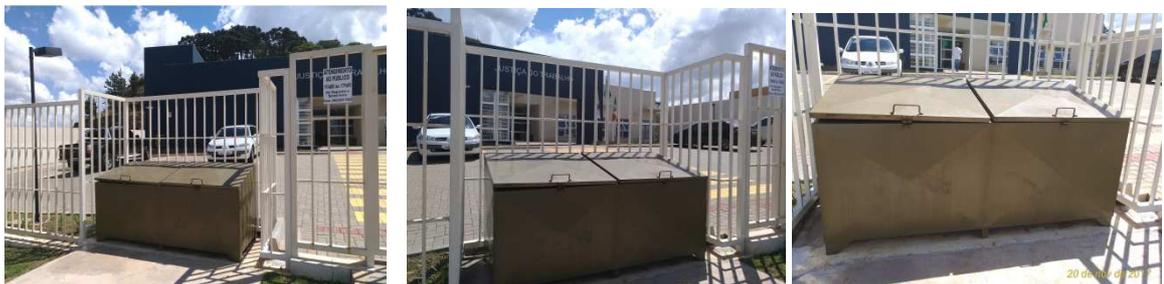
Figura 13 - Pintura em gradil

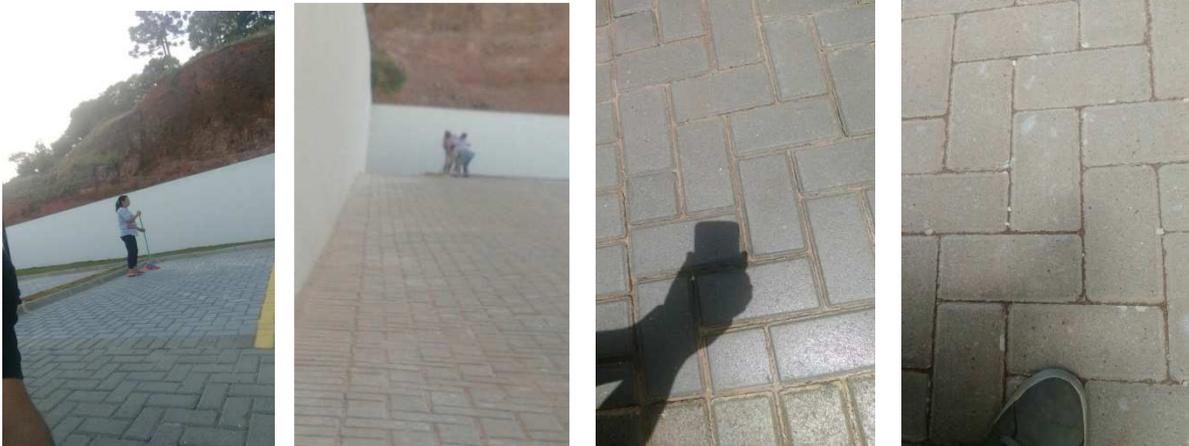
Figura 14 - Limpeza de final de obra. A empresa irá refazer a limpeza externa, devido aos ajustes que terá que fazer no acabamento do muro.
