RELATÓRIO FOTOGRÁFICO – 6^a MEDAÇÃO

OBRA: EXECUÇÃO DE OBRA DE CONSTRUÇÃO DO IMÓVEL PARA O FÓRUM TRABALHISTA DE TOLEDO.

CONTRATADA: P.R.P. EMPREENDIMENTOS E CONSTRUÇÃO CIVIL LTDA - ME.

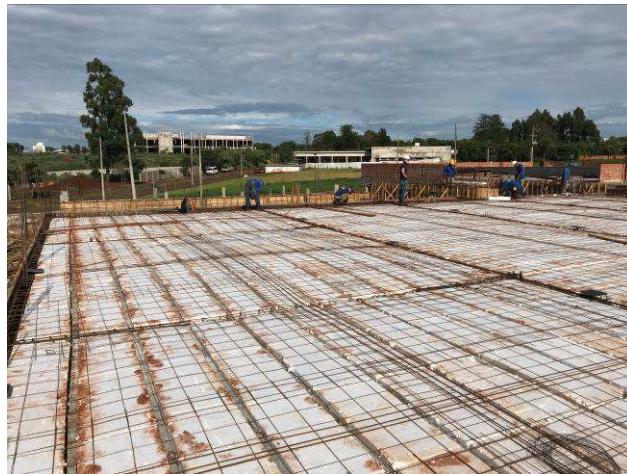
Figura 01C: Formas e armaduras das vigas e lajes da cobertura.

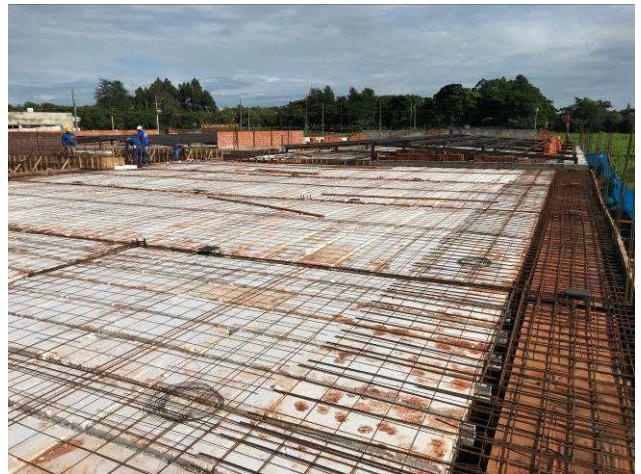
Figura 02C: Formas e armaduras das vigas e lajes da cobertura.

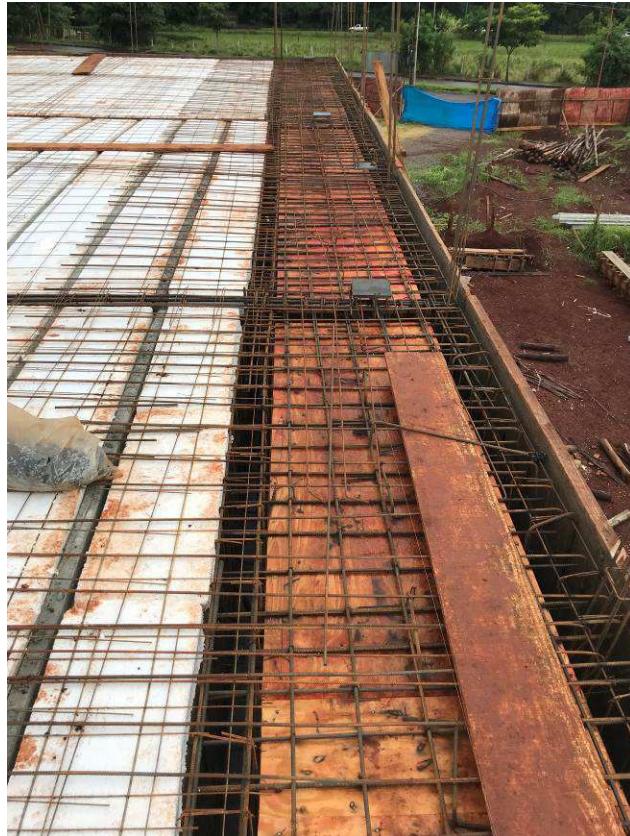
Figura 03C: Formas e armaduras das vigas e lajes da cobertura.

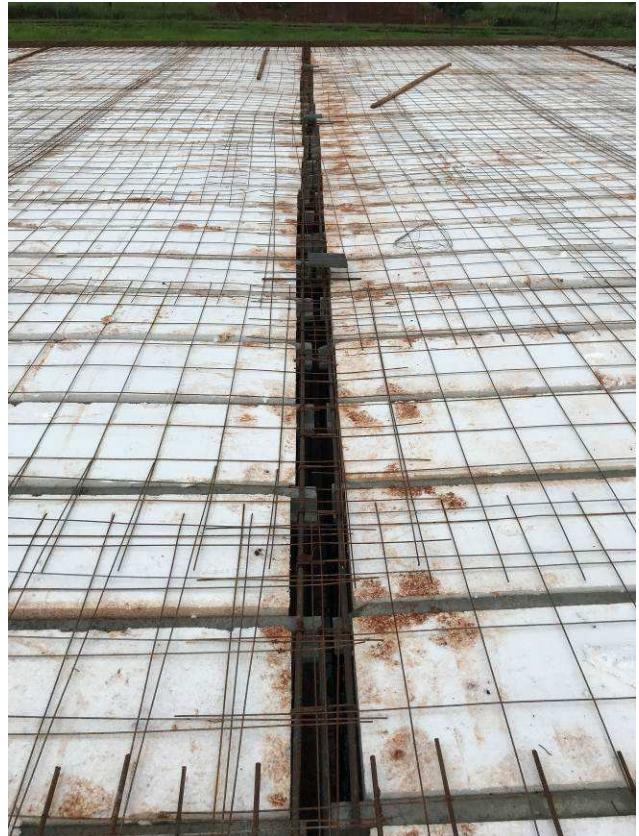
Figura 04C: Formas e armaduras das vigas e lajes da cobertura.

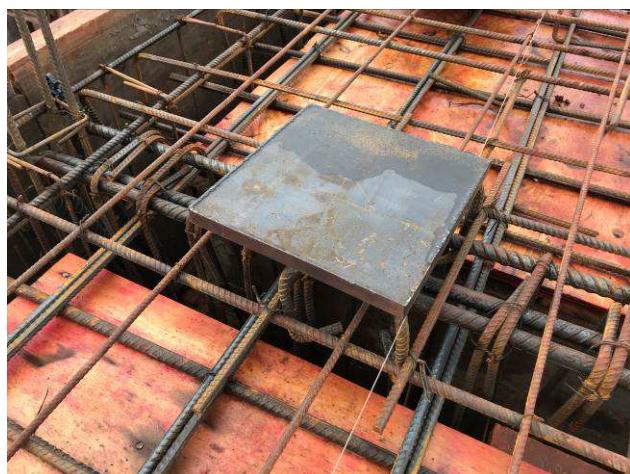
Figura 05C: Formas e armaduras das vigas e lajes da cobertura - insertes metálicos.

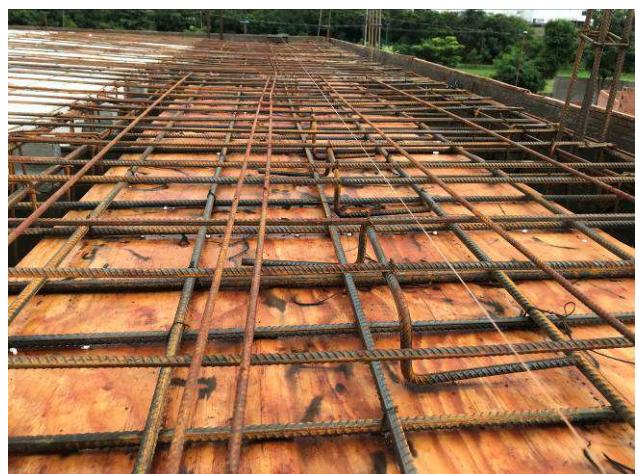
Figura 06C: Formas e armaduras das vigas e lajes da cobertura.

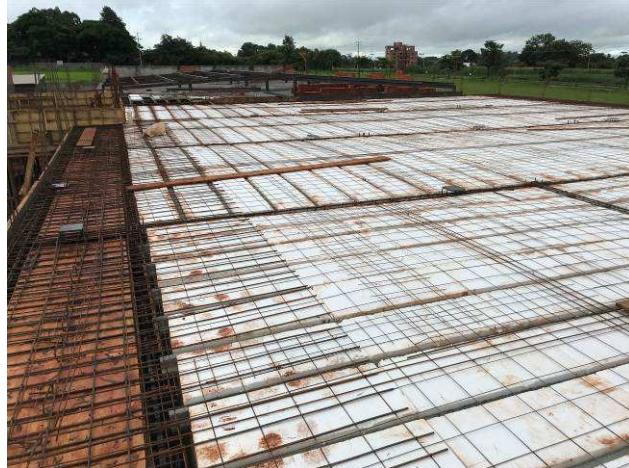
Figura 07C: Formas e armaduras das vigas e lajes da cobertura.

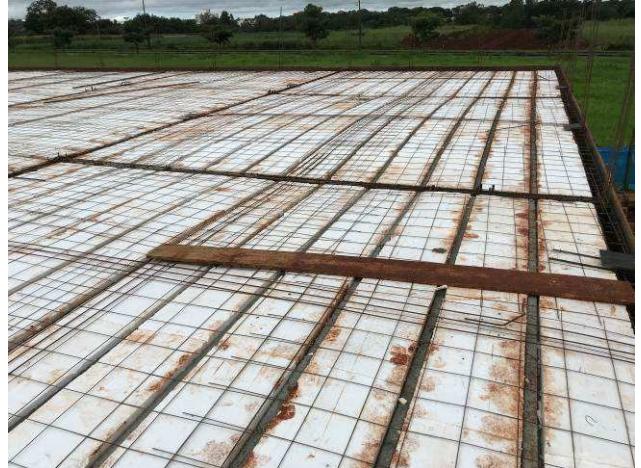
Figura 08C: Formas e armaduras das vigas e lajes da cobertura.

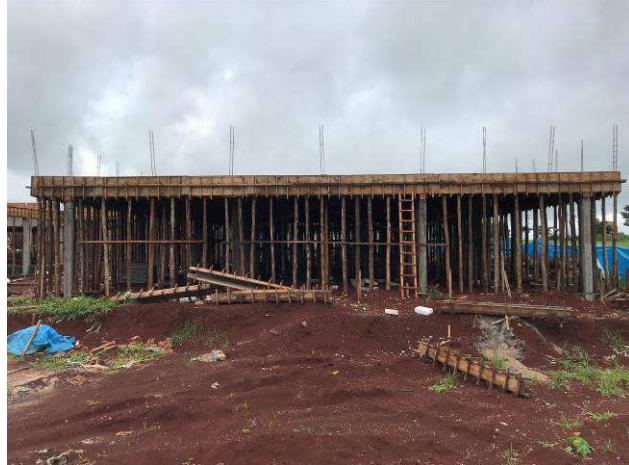
Figura 09C: Formas e armaduras das vigas e lajes da cobertura.

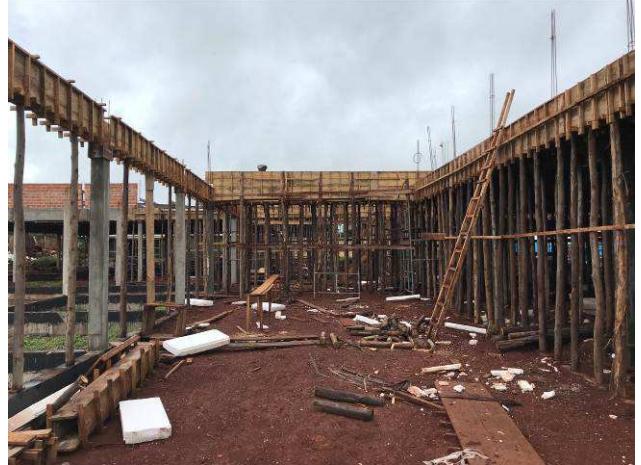
Figura 10C: Formas e armaduras das vigas e lajes da cobertura.

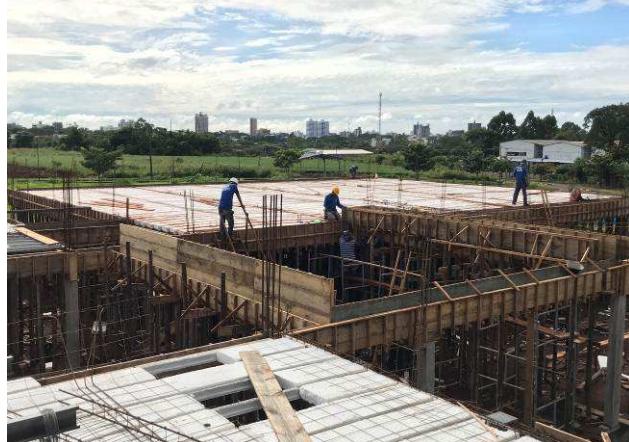
Figura 11C: Formas e armaduras das vigas e lajes da cobertura.

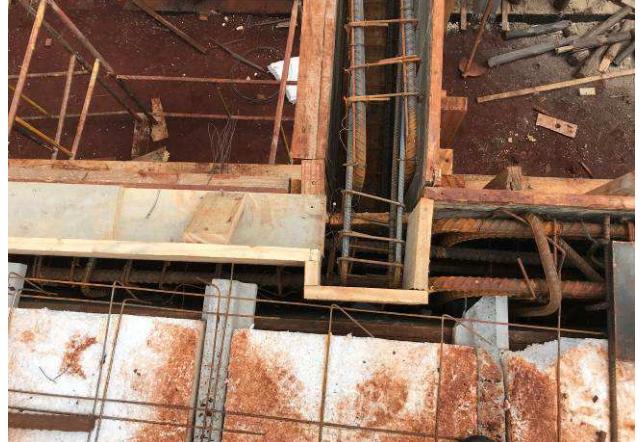
Figura 12C: Formas e armaduras das vigas e lajes da cobertura - junta de dilatação.

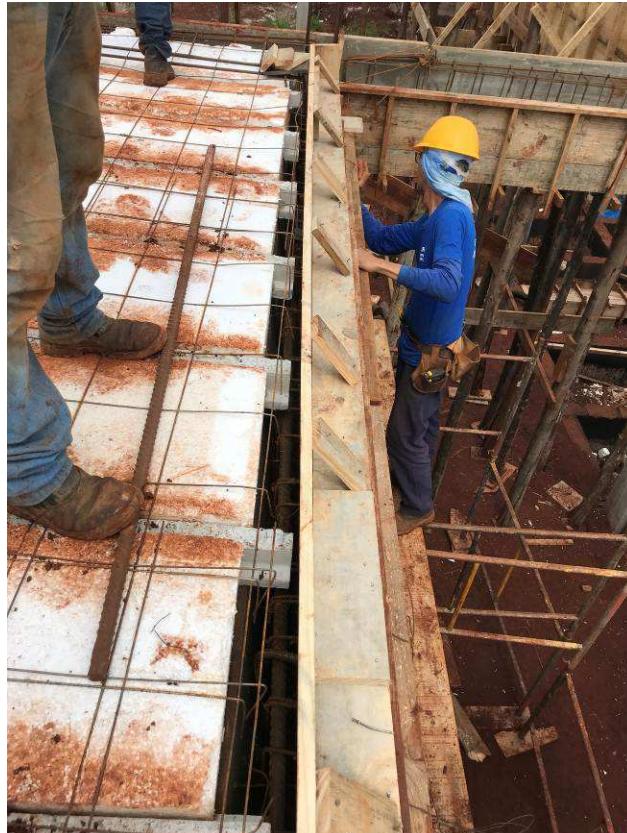
Figura 13C: Formas e armaduras das vigas e lajes da cobertura - junta de dilatação.

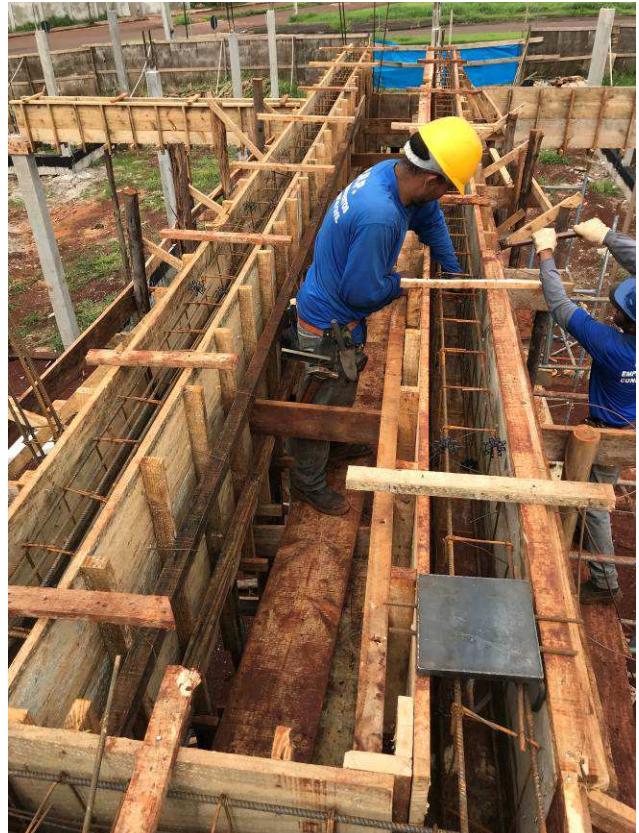
Figura 14C: Formas e armaduras das vigas e lajes da cobertura.

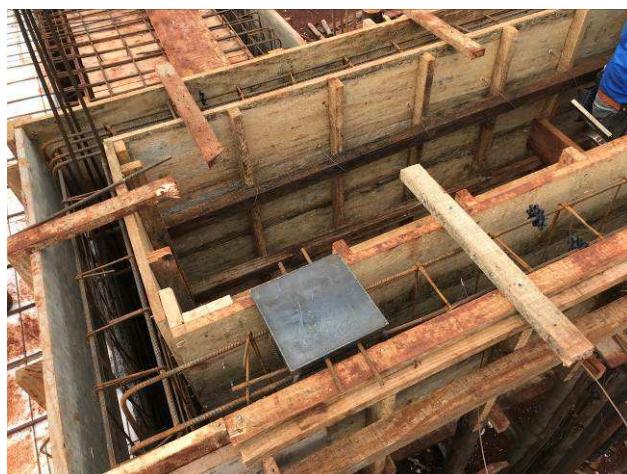
Figura 15C: Formas e armaduras das vigas e lajes da cobertura - junta de dilatação.

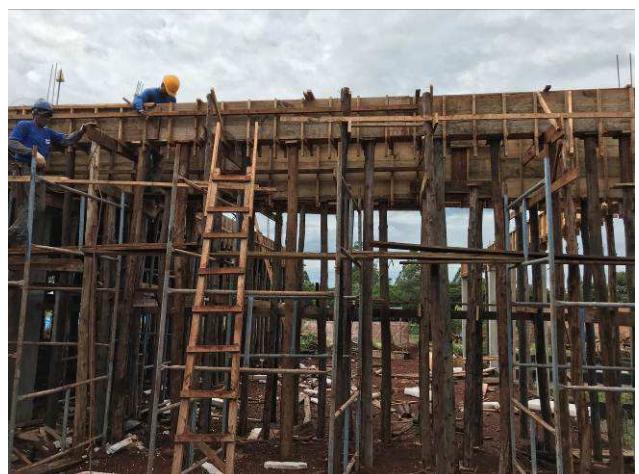
Figura 16C: Formas e armaduras das vigas e lajes da cobertura.

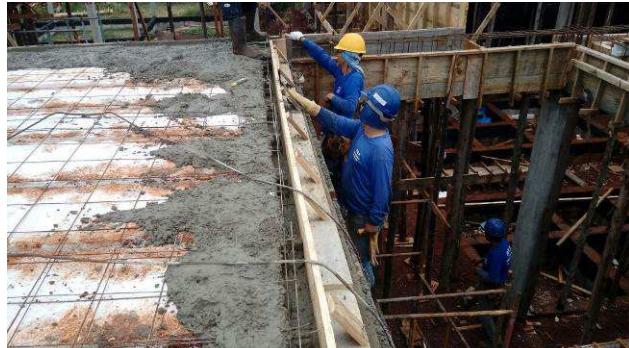
Figura 17C: Concretagem das vigas e lajes da cobertura.

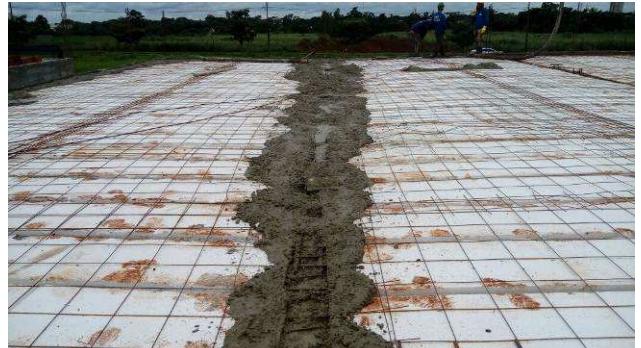
Figura 18C: Concretagem das vigas e lajes da cobertura.

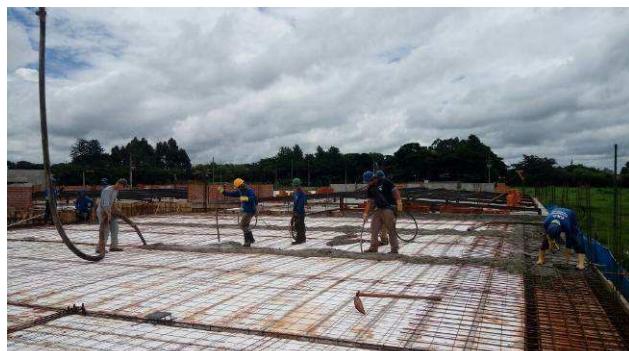
Figura 19C: Concretagem das vigas e lajes da cobertura.

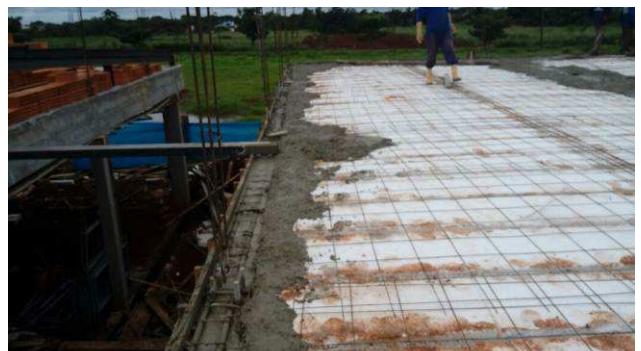
Figura 20C: Concretagem das vigas e lajes da cobertura.

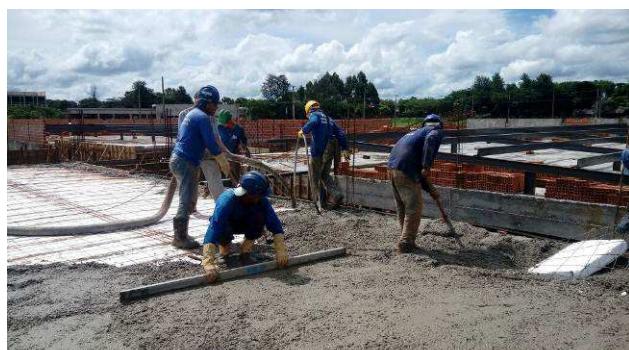
Figura 21C: Concretagem das vigas e lajes da cobertura.

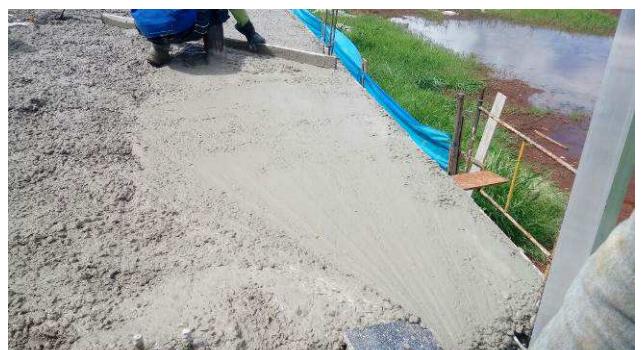
Figura 22C: Concretagem das vigas e lajes da cobertura.

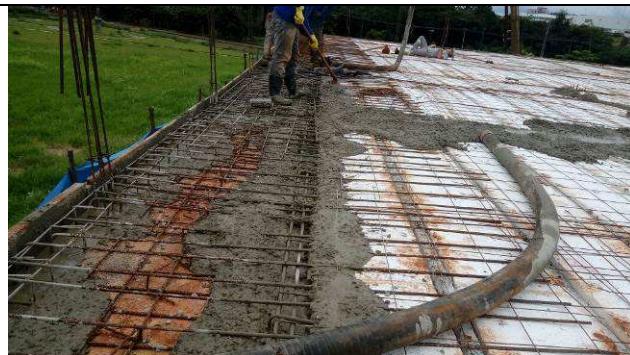
Figura 23C: Concretagem das vigas e lajes da cobertura.

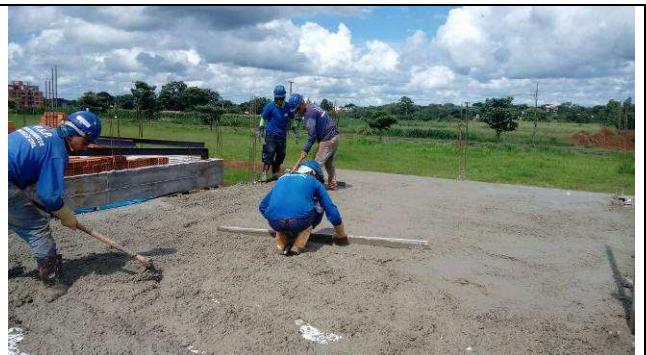
Figura 24C: Concretagem das vigas e lajes da cobertura.

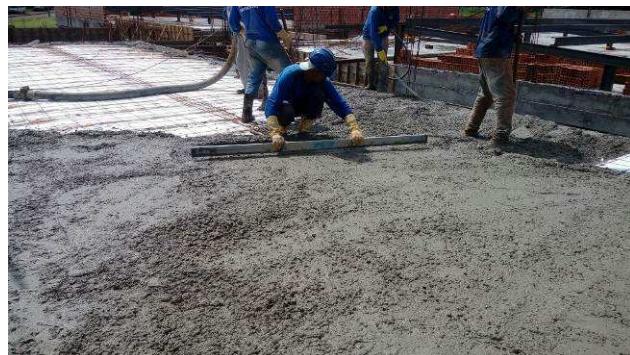
Figura 25C: Concretagem das vigas e lajes da cobertura.

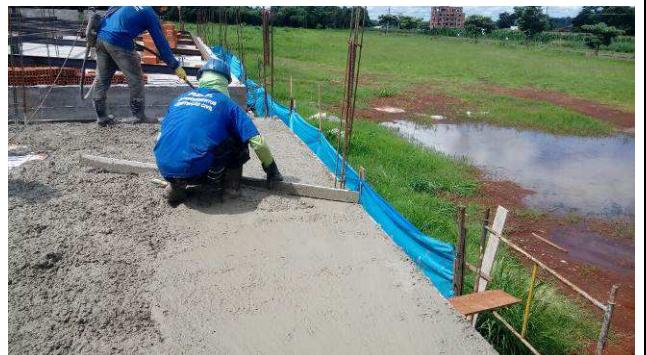
Figura 26C: Concretagem das vigas e lajes da cobertura.

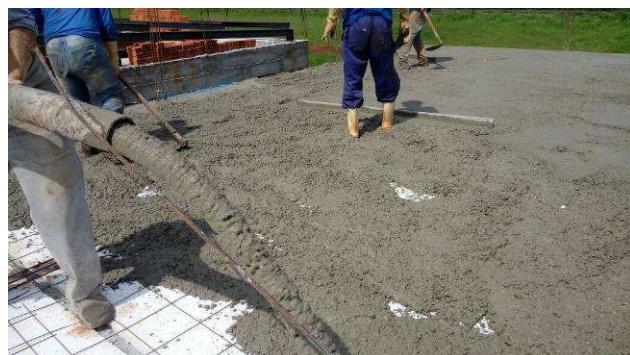
Figura 27C: Concretagem das vigas e lajes da cobertura.

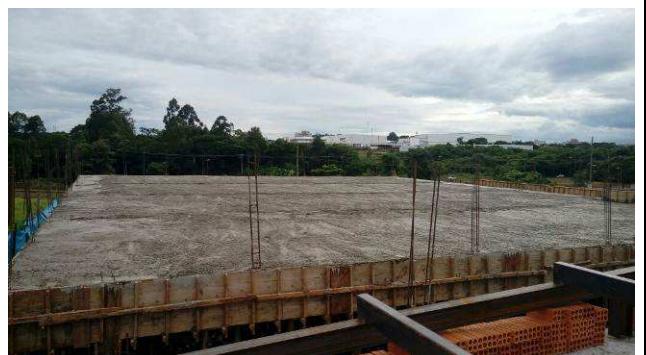
Figura 28C: Concretagem das vigas e lajes da cobertura.

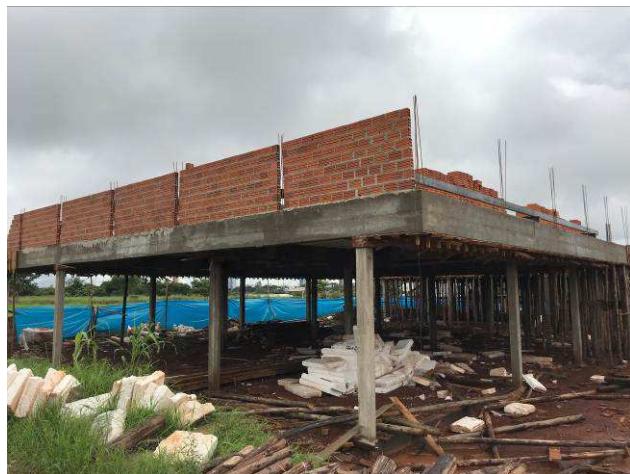
Figura 29C: Paredes de alvenaria da platibanda.

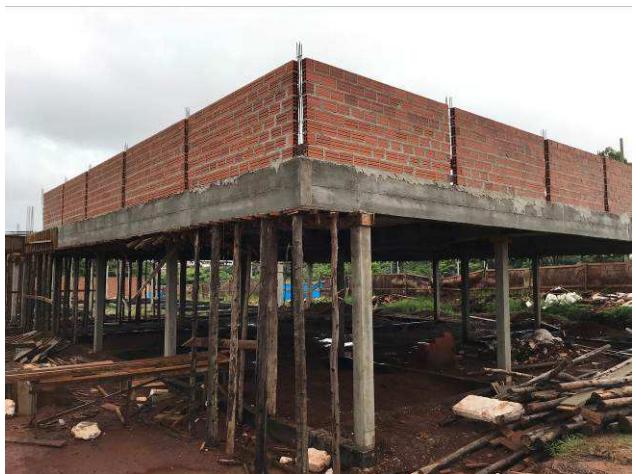
Figura 30C: Paredes de alvenaria da platibanda.

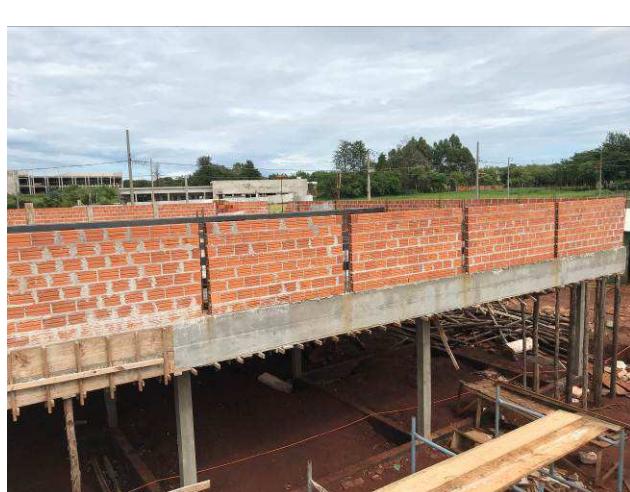
Figura 31C: Paredes de alvenaria da platibanda.

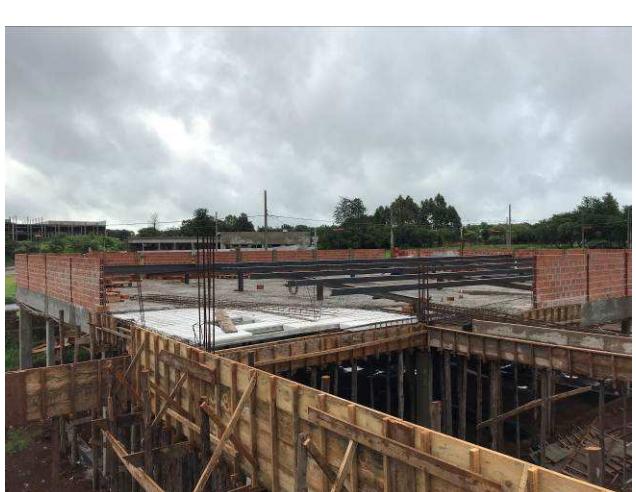
Figura 32C: Paredes de alvenaria da platibanda.

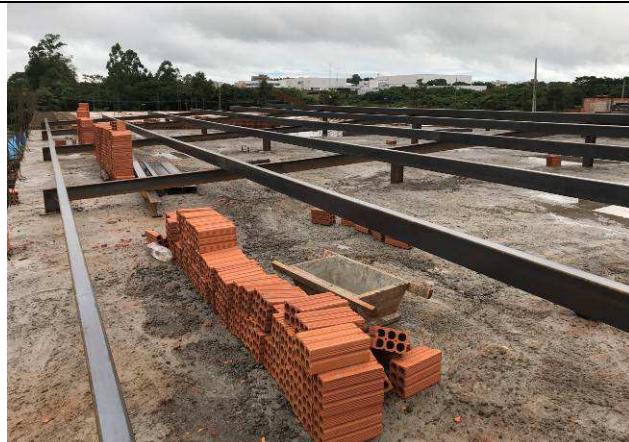
Figura 33C: Estrutura metálica de cobertura - pórticos e terças.

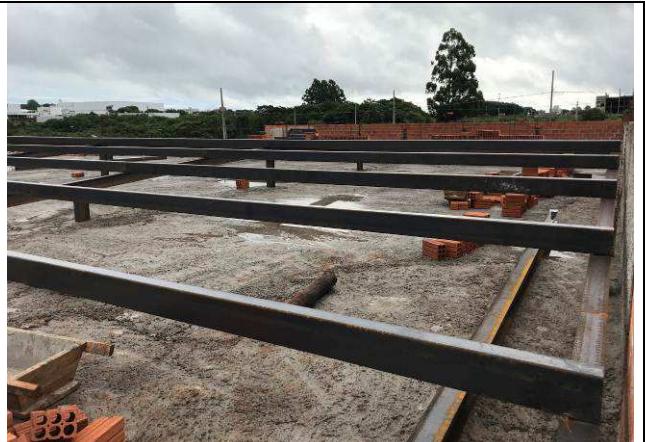
Figura 34C: Estrutura metálica de cobertura - pórticos e terças.

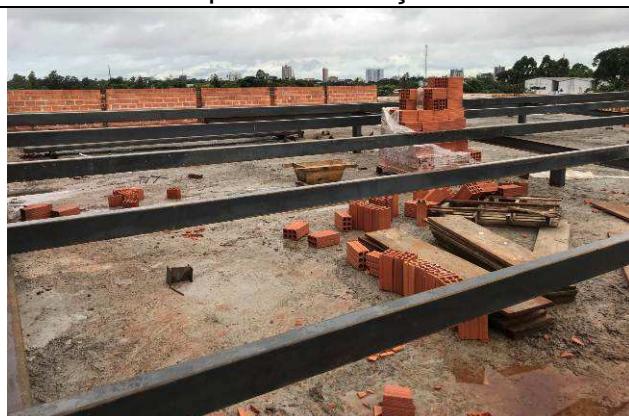
Figura 35C: Estrutura metálica de cobertura - pórticos e terças.

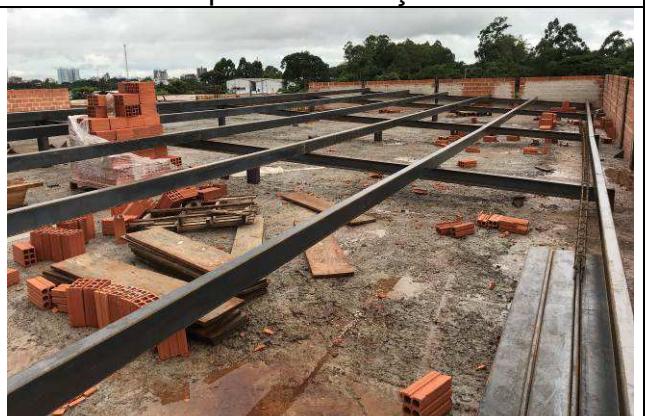
Figura 36C: Estrutura metálica de cobertura - pórticos e terças.

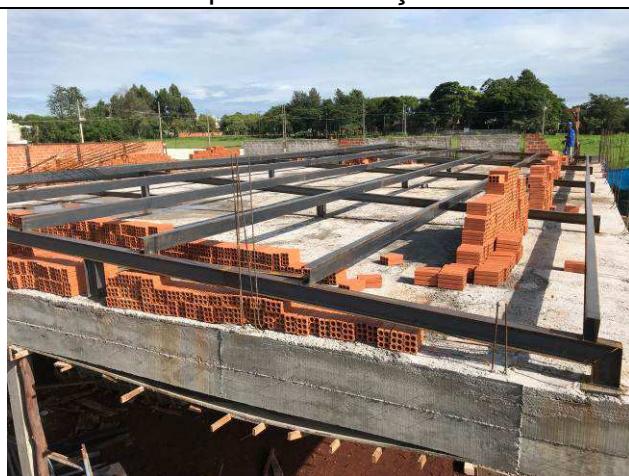
Figura 37C: Estrutura metálica de cobertura - pórticos e terças.

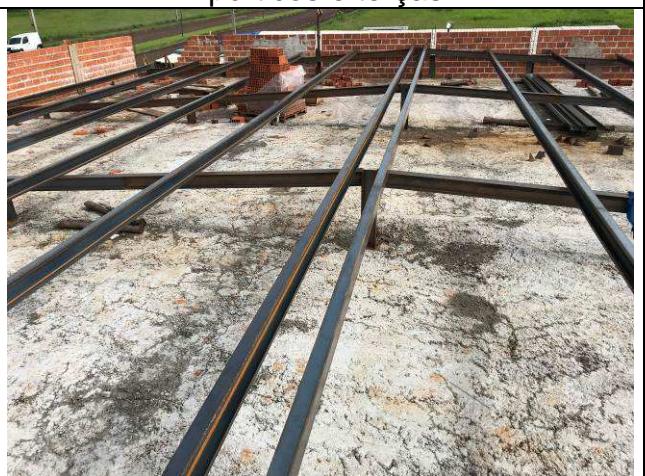
Figura 38C: Estrutura metálica de cobertura - pórticos e terças.

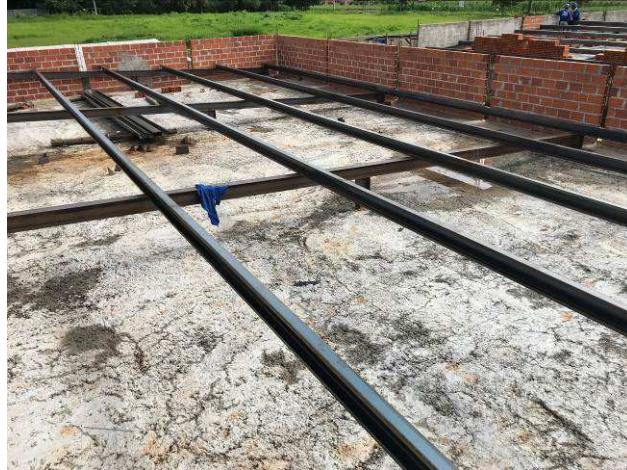
Figura 39C: Estrutura metálica de cobertura - pórticos e terças.

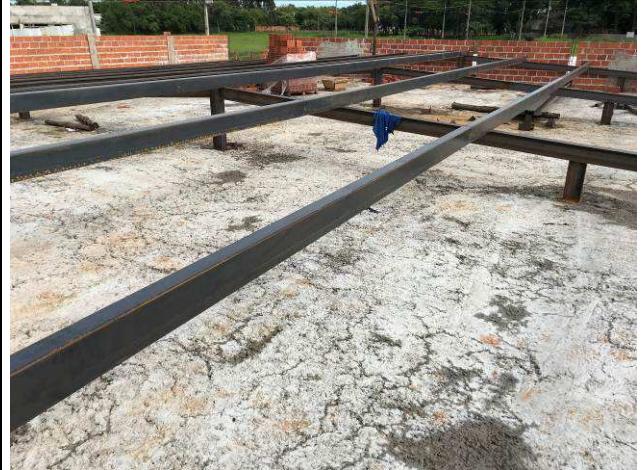
Figura 40C: Estrutura metálica de cobertura - pórticos e terças.

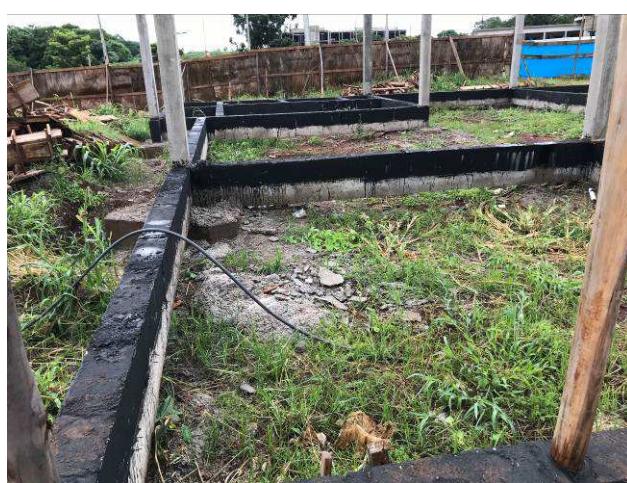
Figura 41C: Vigas baldrames impermeabilizadas.

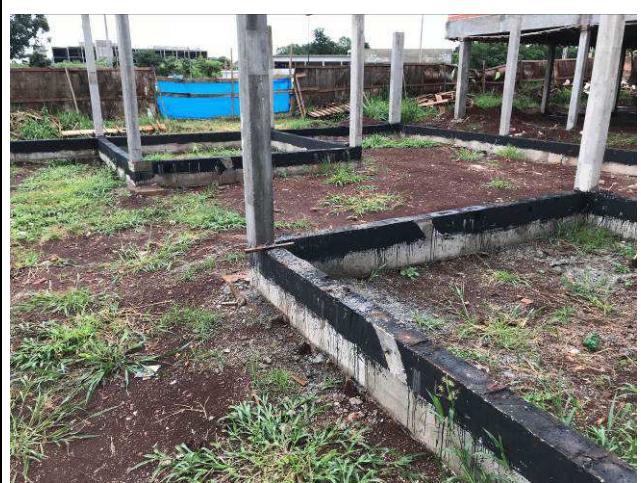
Figura 42C: Vigas baldrames impermeabilizadas.

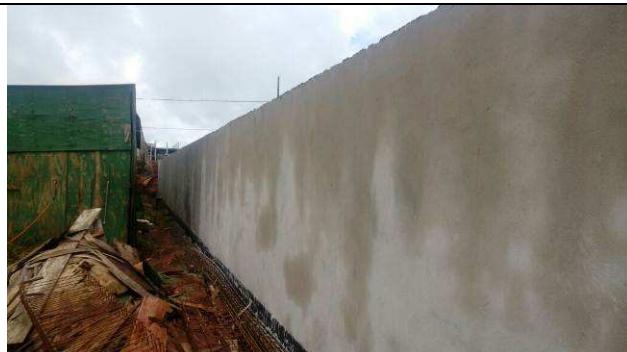
Figura 43C: Muro de fechamento dos fundos.

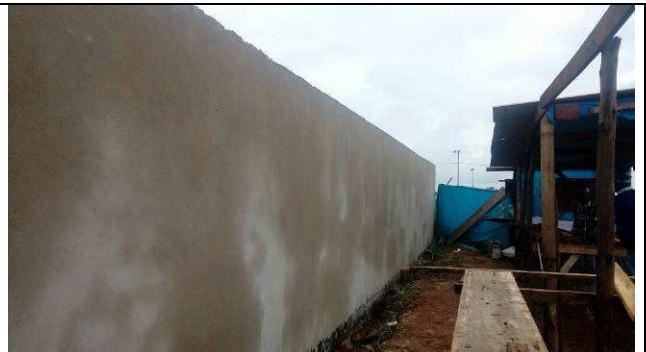
Figura 44C: Muro de fechamento dos fundos.

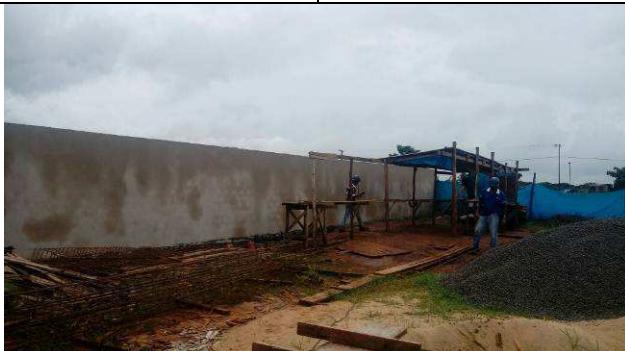
Figura 45C: Muro de fechamento dos fundos.
