TRIBUNAL REGIONAL DO TRABALHO 9ª REGIÃO

FISCALIZAÇÃO OBRAS DE MARECHAL CÂNDIDO RONDON

RELATÓRIO FOTOGRÁFICO – 1ª MEDIÇÃO

OBRA: ADEQUAÇÕES ACESSIBILIDADE NA VARA TRABALHISTA DE
MARECHAL CÂNDIDO RONDON

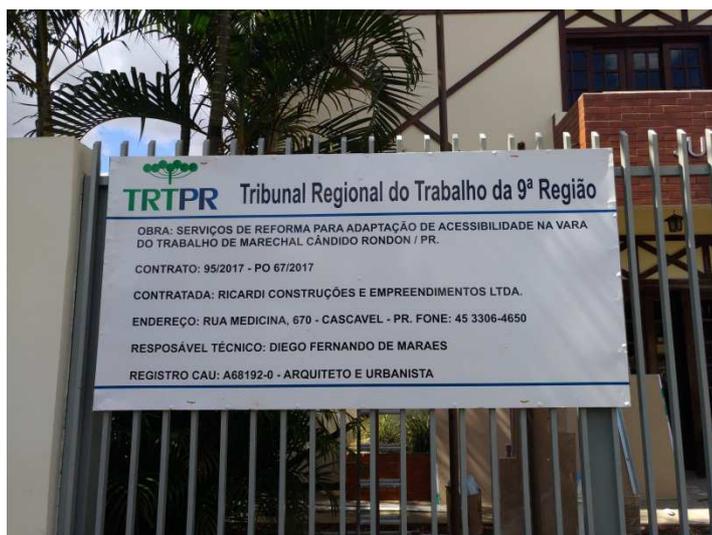
Figura 1 - Instalação de placa de obra.

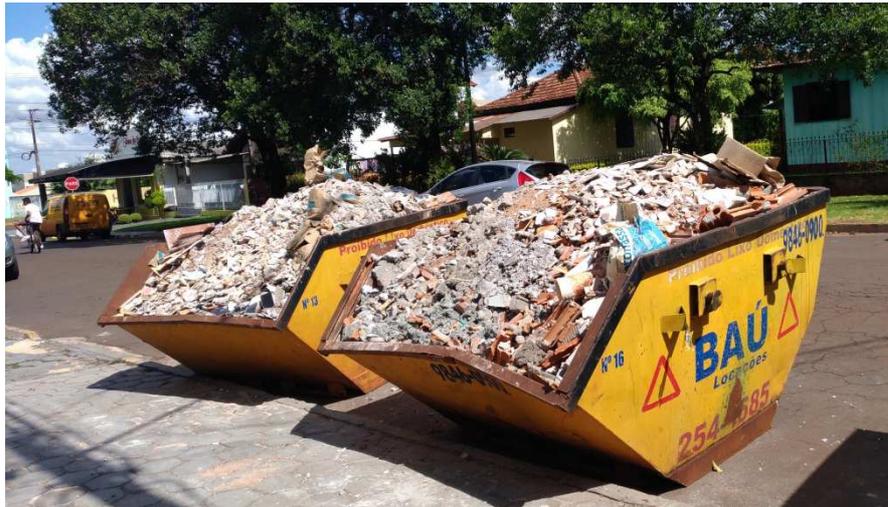
Figura 2 - Uso de caçamba para remoção de entulho.

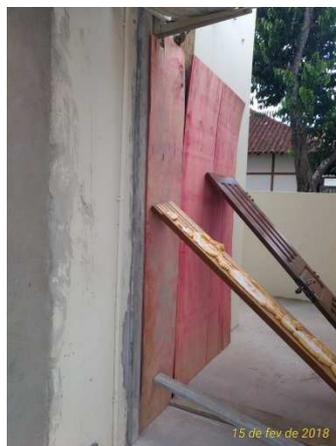
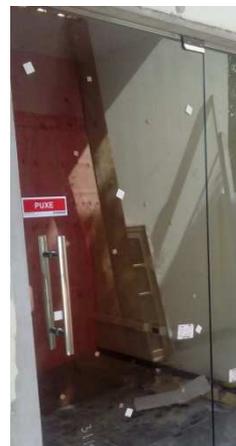
Figura 3 - Instalação de tapume.

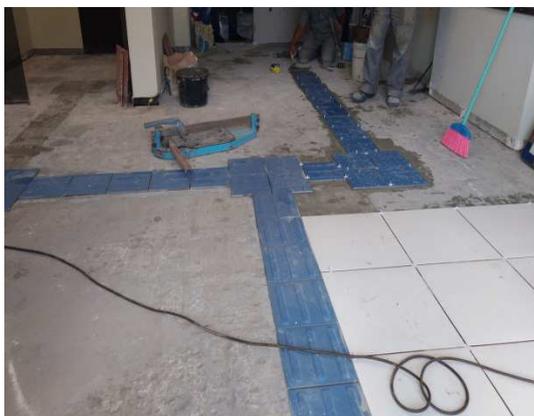
Figura 4 - Demolição de piso cerâmico.

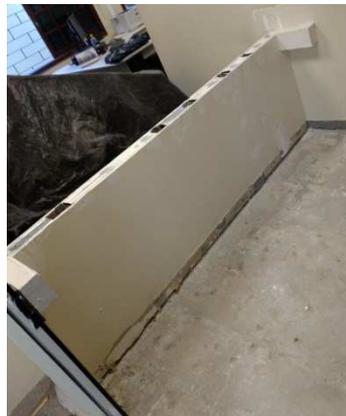
Figura 5 - Reforma balcão de atendimento.

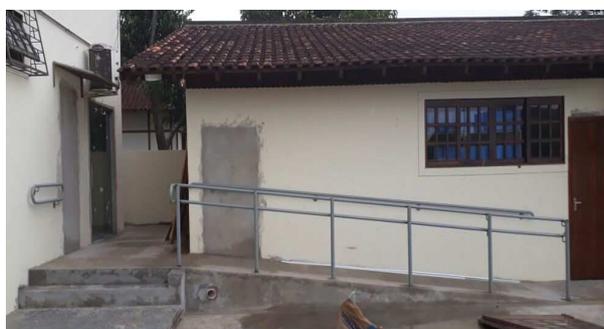
Figura 6 - Demolição de alvenaria(porta secretaria e arquivo)

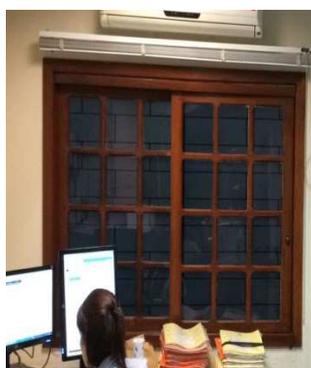
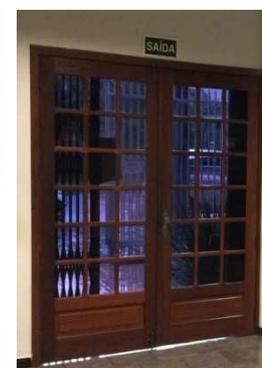
Figura 9 - Retirada esquadrias de madeira (porta audiência, banheiro, arquivo, janela secretaria e porta copa e porta com duas folhas fachada-invertida)

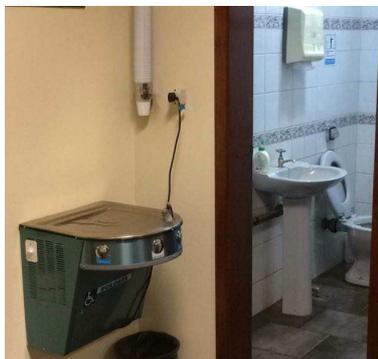
Figura 10 - Remoção de louças - Foram removidas as louças do banheiro e o bebedouro. Remoção de torneira, papeleiras, válvula, saboneteira e cabide.

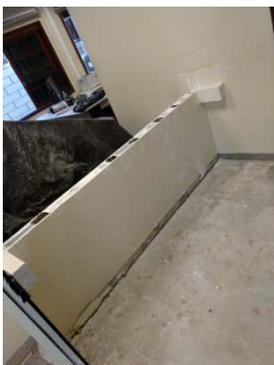
Figura 11 - Remoção do tampo de balcão de atendimento.

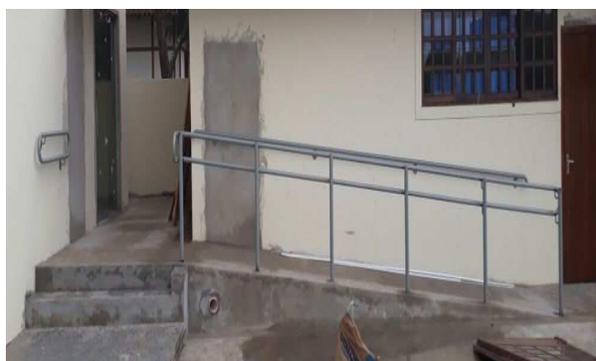
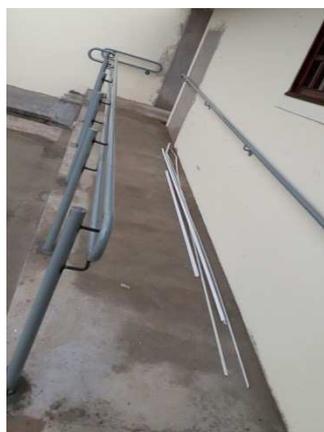
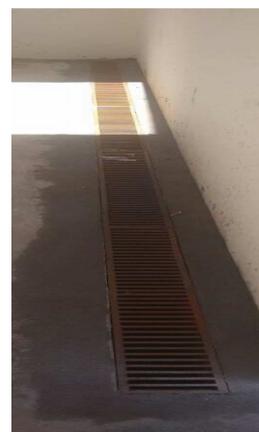
Figura 12 - Execução de alvenaria, aterro, lastro de concreto, armação, grelha e tubo de drenagem. O Corrimão deve ser corrigido.

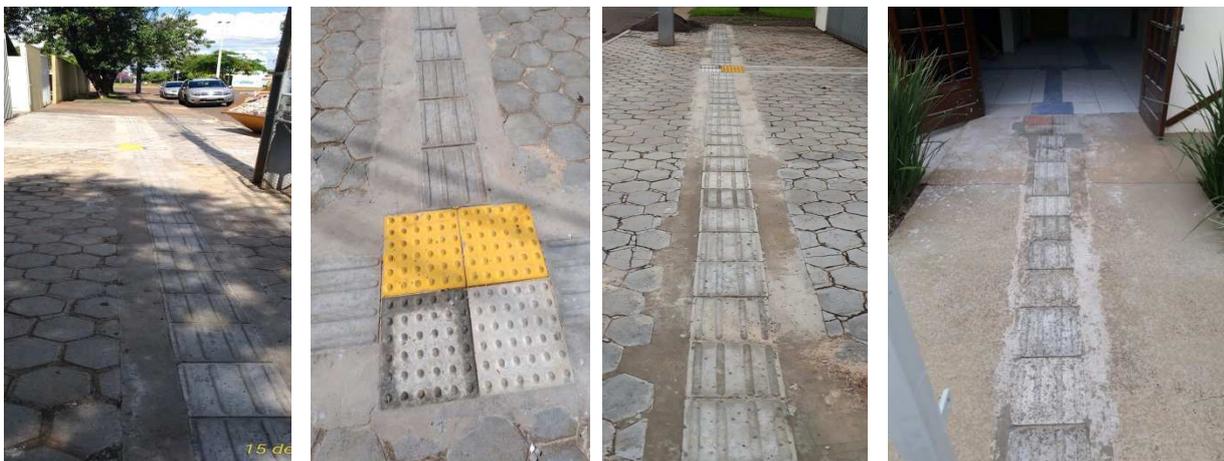
Figura 13 - Calçada em concreto e instalação de piso podotátil externo. Falta a pintura diferenciando o alerta do direcional.

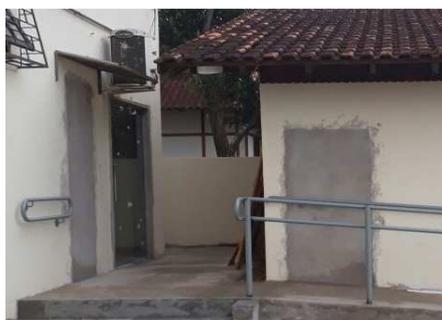
Figura 14: Alvenaria - Fechamento de vãos. Na porta da copa e porta arquivo.

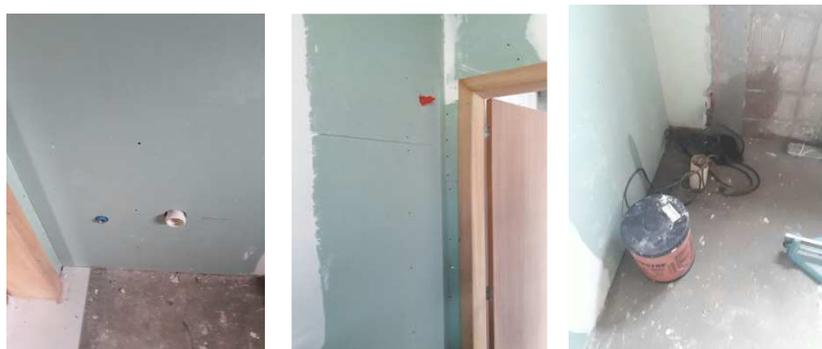
Figura 15: Gesso acartonado verde no banheiro adaptado

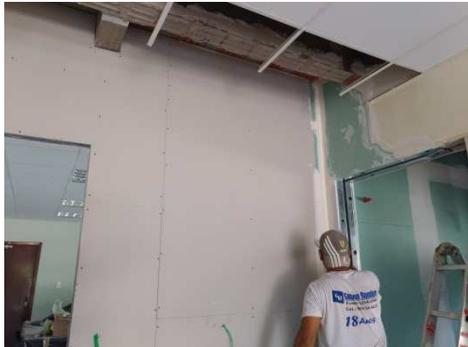
Figura 16: Gesso acartonado duplo ainda não finalizado.

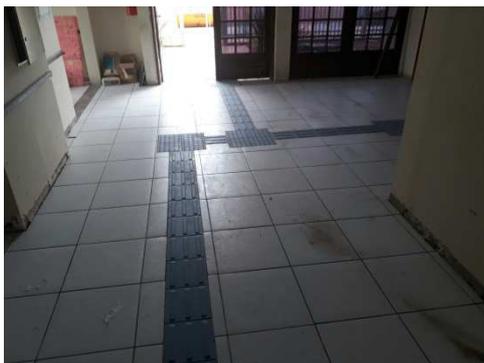
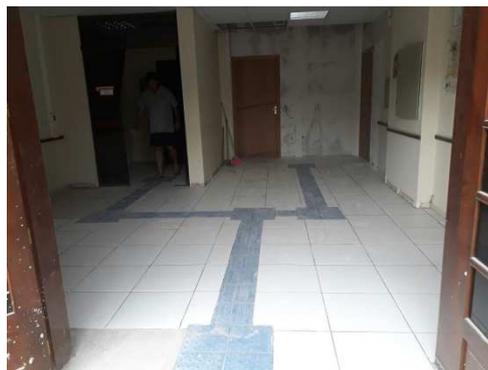
Figura 17: Piso cerâmico e piso podotátil. Falta finalização.

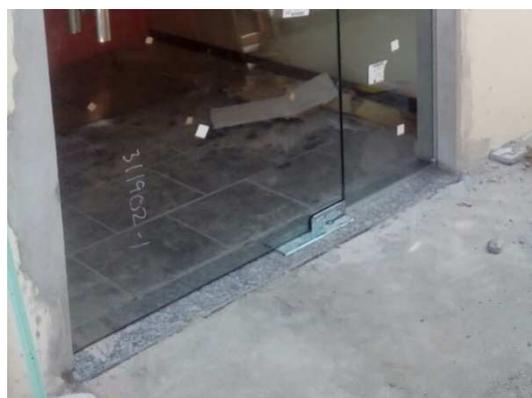
Figura 18: Execução de soleira na porta da secretaria.

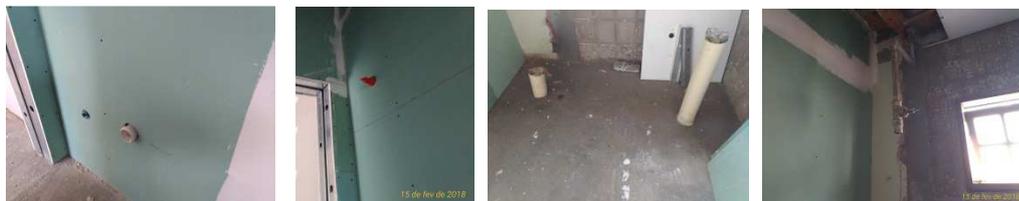
Figura 19: Instalações hidrossanitárias do banheiro adaptado.

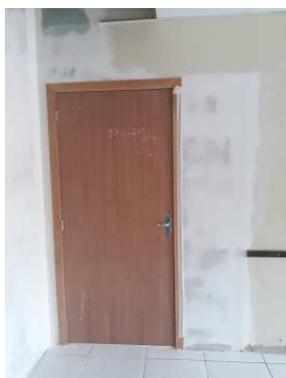
Figura 21 - Instalação da porta do banheiro e audiência

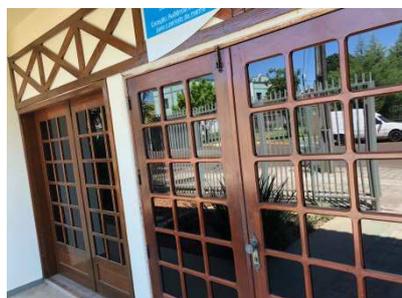
Figura 22 - Reinstalação da porta da fachada e arquivo.

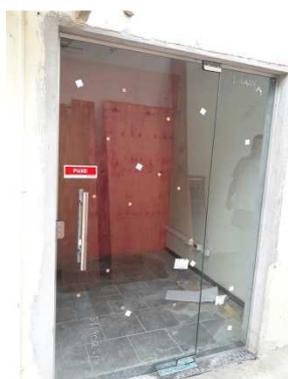
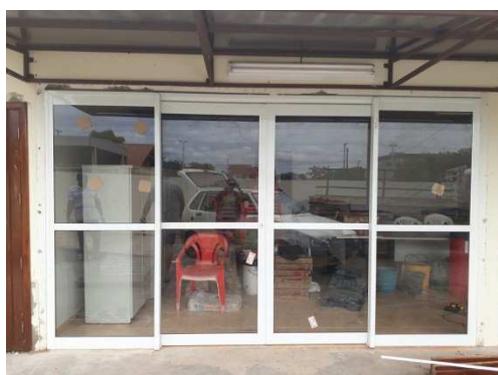
Figura 23 - Instalação da porta da secretaria em vidro temperado e porta janela em alumínio na área de vivência.
