RELATÓRIO FOTOGRÁFICO - 9ª MEDIÇÃO

OBRA: CONSTRUÇÃO DO FÓRUM TRABALHISTA DE APUCARANA

CONTRATADA: PRP EMPREENDIMENTOS E CONSTRUÇÃO CIVIL LTDA - EPP

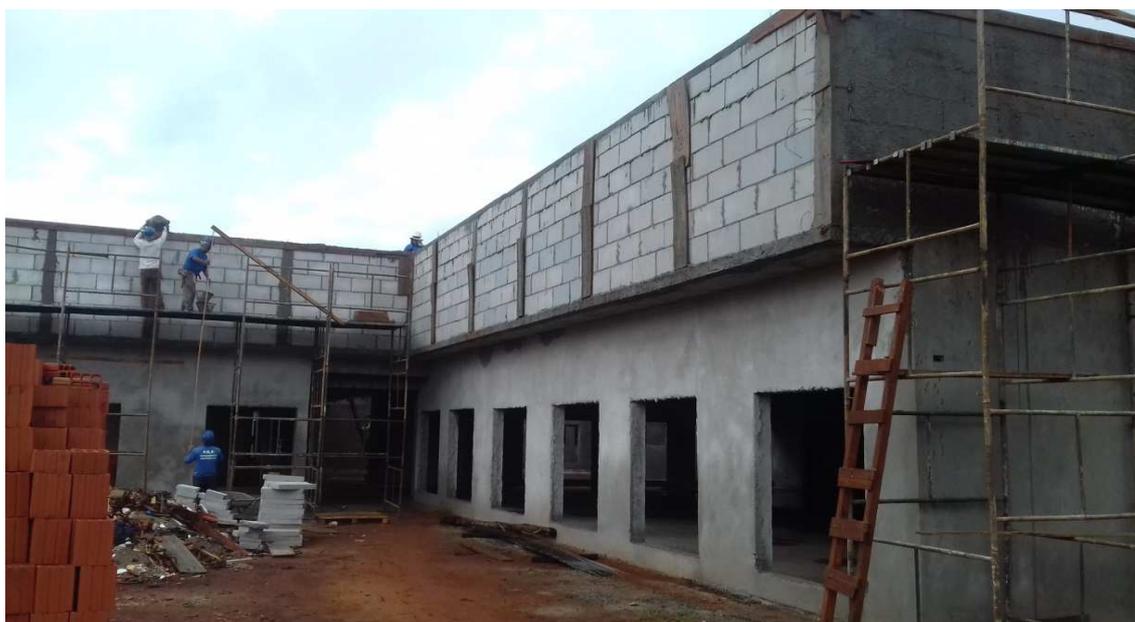
Figura 01C: Visão geral da obra

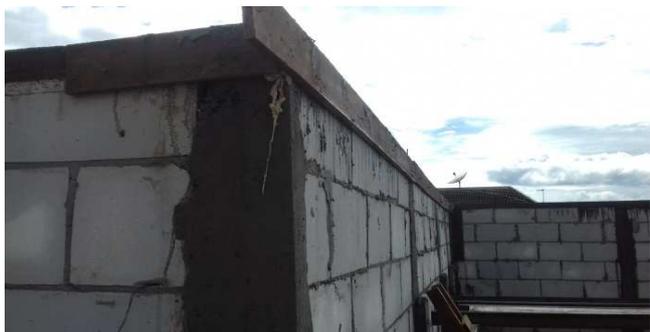
Figura 02C: pilaretes de travamento da platibanda e vigas cinta de amarração - bloco da direita

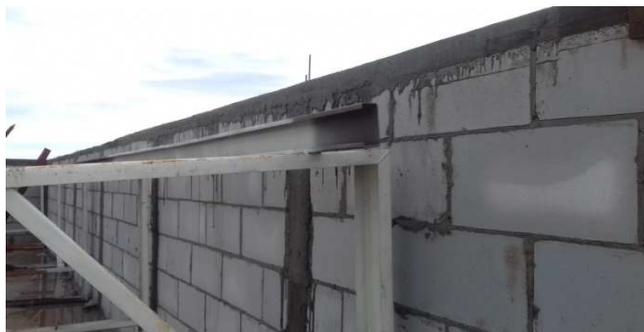
Figura 03C: pilaretes de travamento da platibanda e vigas cinta de amarração - fundos

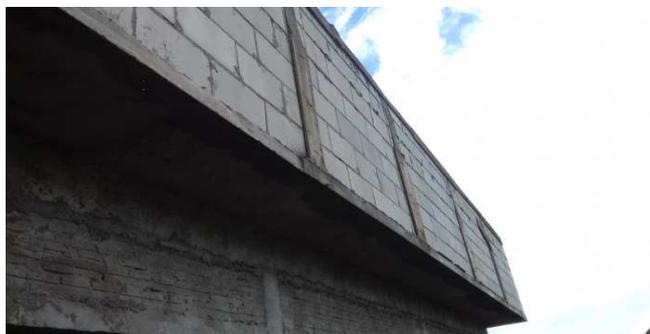
Figura 04C: pilaretes de travamento da platibanda e vigas cinta de amarração - frente

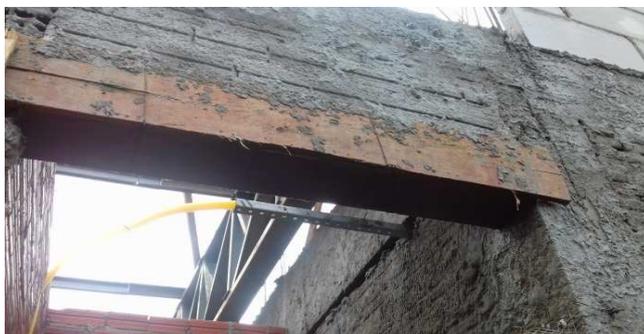
Figura 05C: verga sobre vão de porta - porção frontal do imóvel

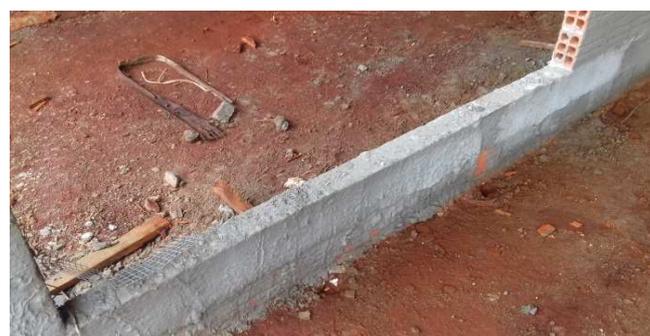
Figura 06C: contraverga em vão de janela - bloco central

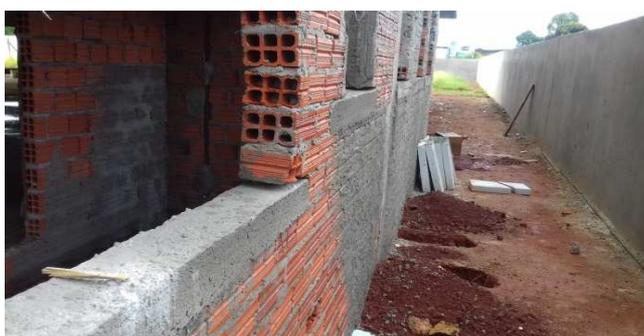
Figura 07C: contravergas em janelas, nos fundos - copa e sanitários do bloco esquerdo

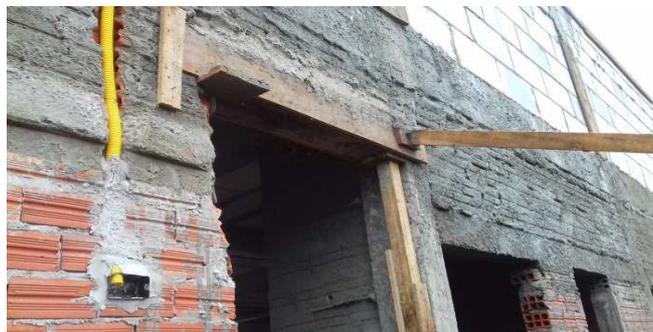
Figura 08C: vergas em vãos de portas - fundos do imóvel

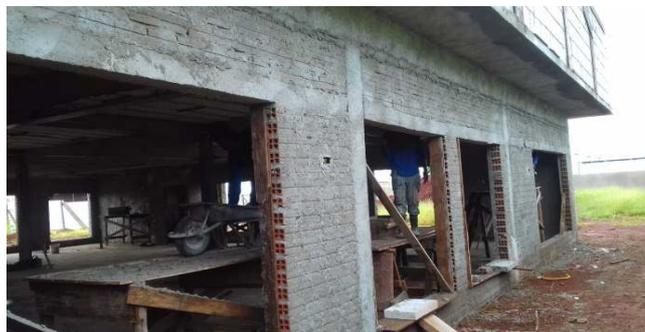
Figura 09C: vergas e contravergas em vãos de janelas, no bloco esquerdo - fundos

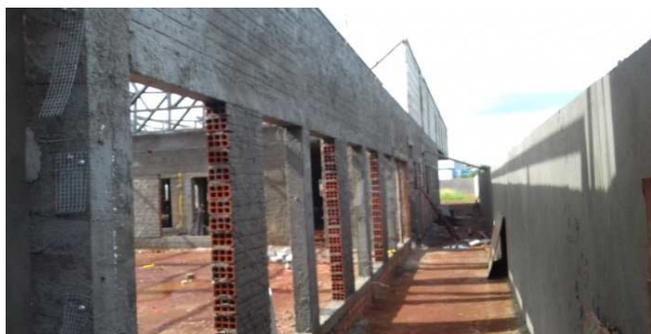
Figura 10C: chapisco na parede dos fundos do bloco central

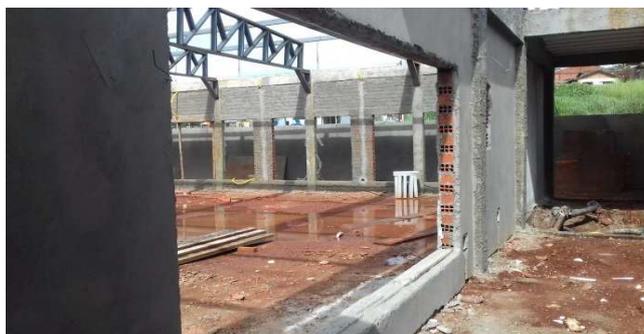
Figura 11C: parede da sala múltiplo uso - lateral direita

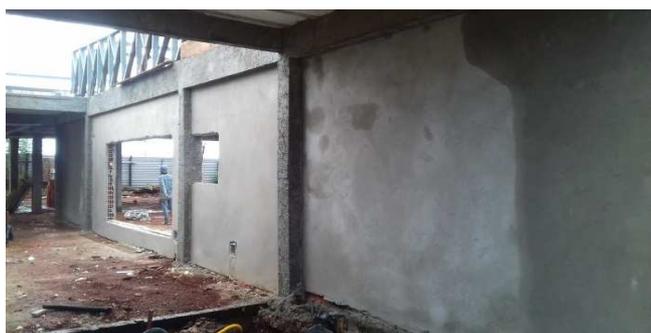
Figura 12C: parede da sala múltiplo uso

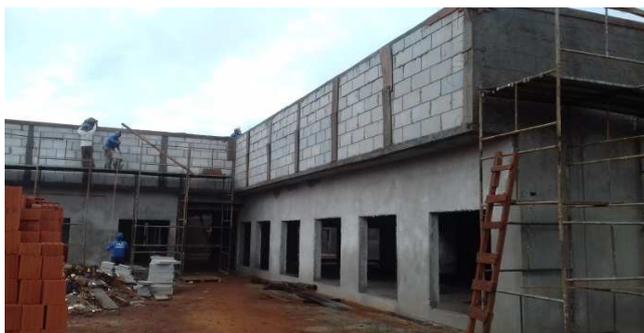
Figura 13C: fechamento da platibanda - bloco da direita - frente

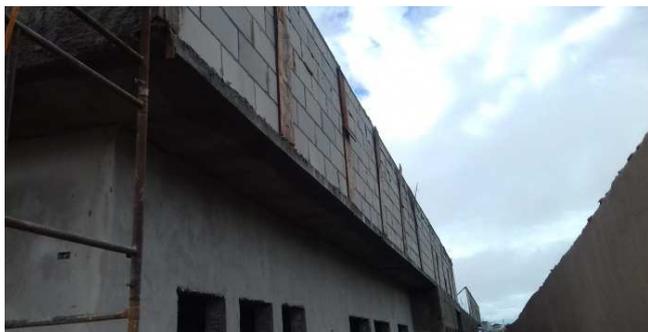
Figura 14C: fechamento da platibanda - bloco da esquerda - fundos

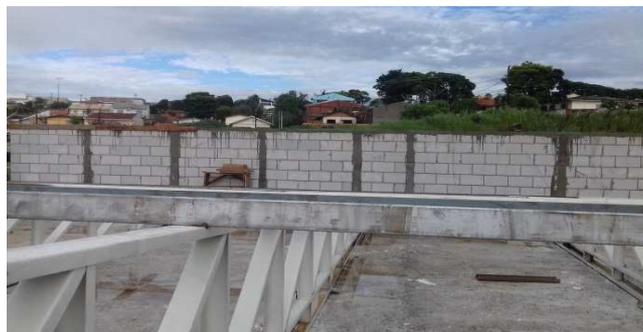
Figura 15C: fechamento da platibanda - bloco da esquerda - fundos

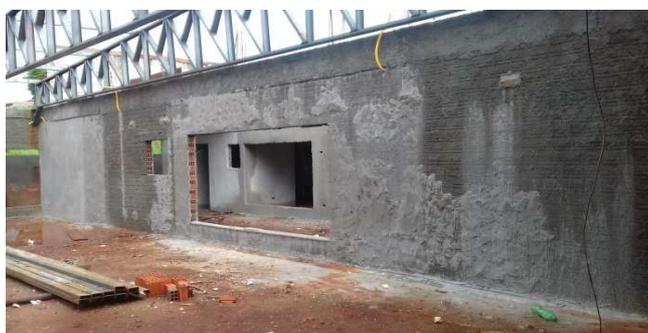
Figura 16C: chapisco de parede do bloco central - lado direito da sala múltiplo uso

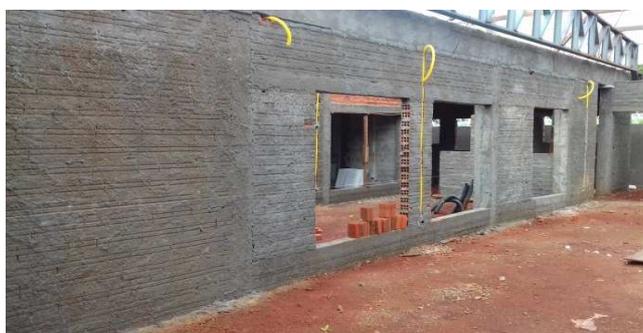
Figura 17C: chapisco de parede do bloco central - lado esquerdo da sala múltiplo uso

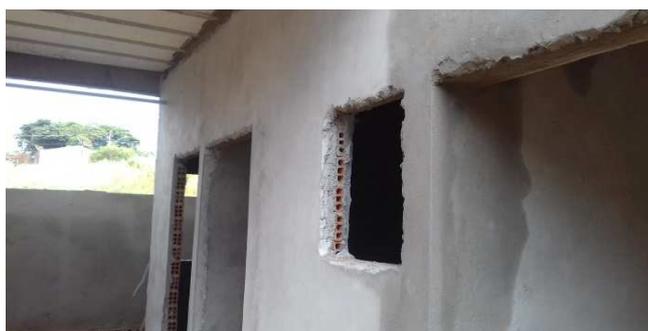
Figura 18C: emboço de parede na região da copa - bloco da direita

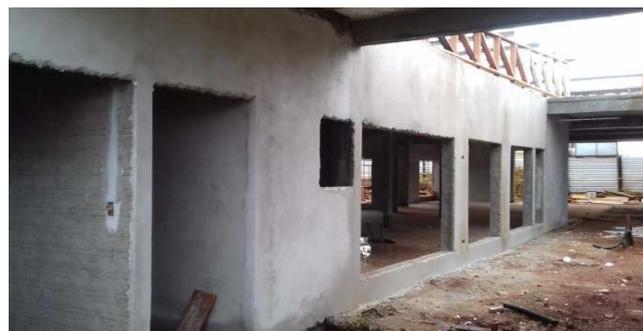
Figura 19C: emboço de parede na região da copa - bloco da direita

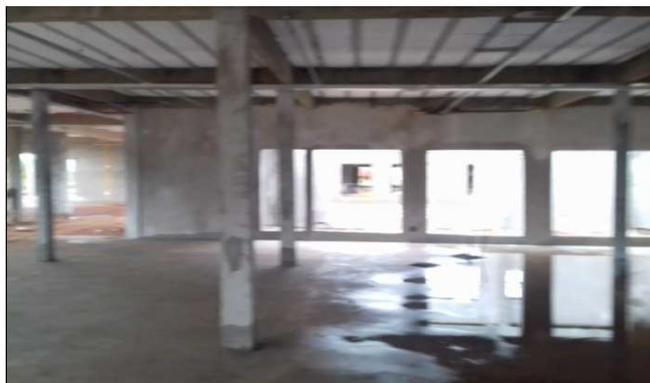
Figura 20C: emboço de parede na secretaria - bloco da direita

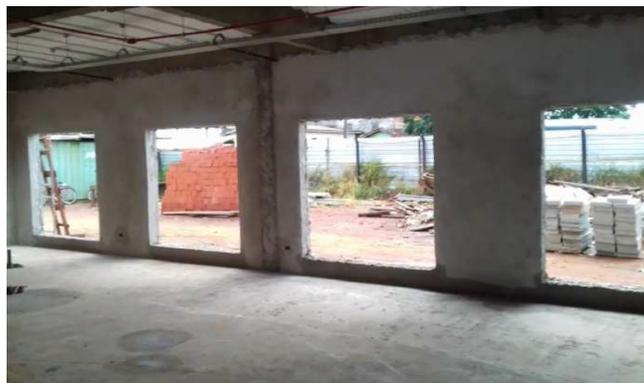
Figura 21C: emboço de parede na secretaria - bloco da esquerda

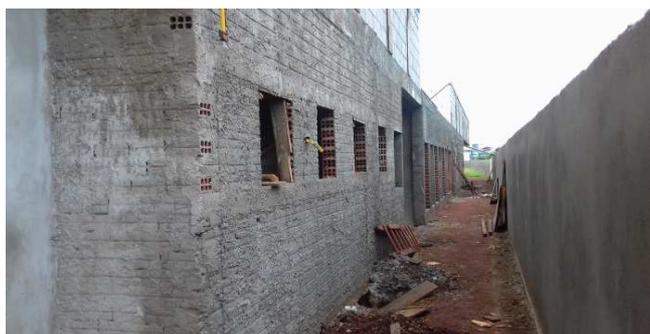
Figura 22C: chapisco na parede dos fundos - sanitários das varas

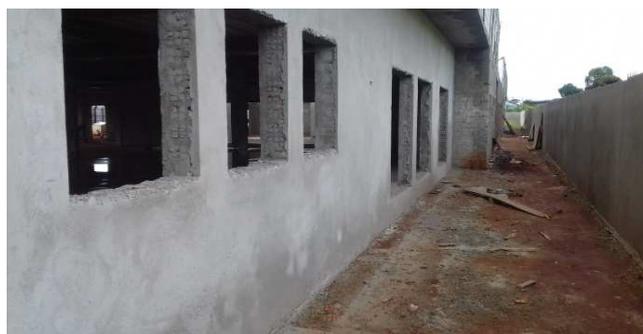
Figura 23C: emboço na parede dos fundos - secretaria da primeira vara

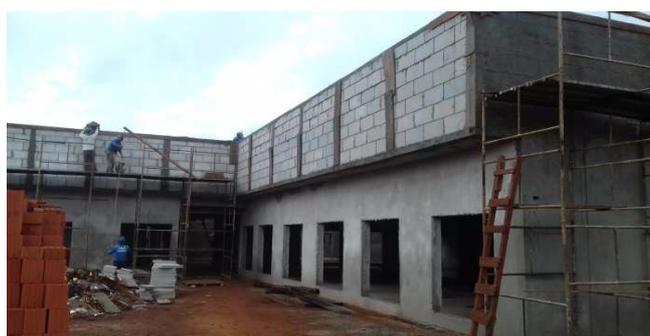
Figura 24C: emboço em parede frontal - secretaria da primeira vara

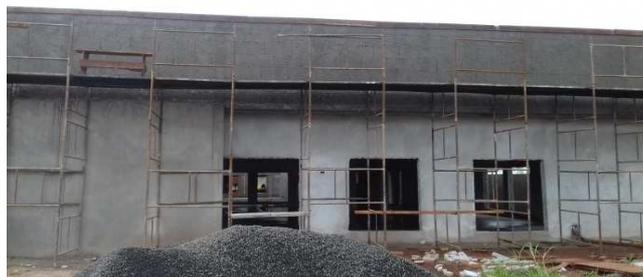
Figura 25C: emboço em parede lateral - bloco da direita

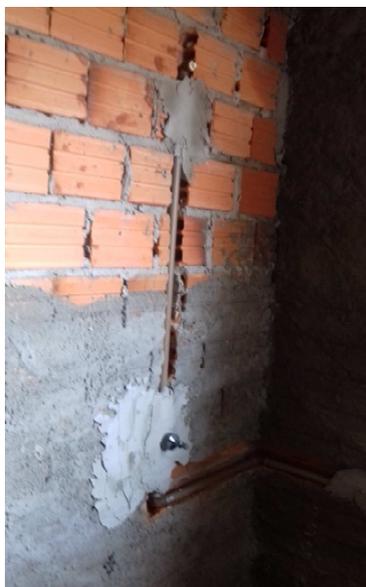
Figura 26C: ponto de água fria em vestiário

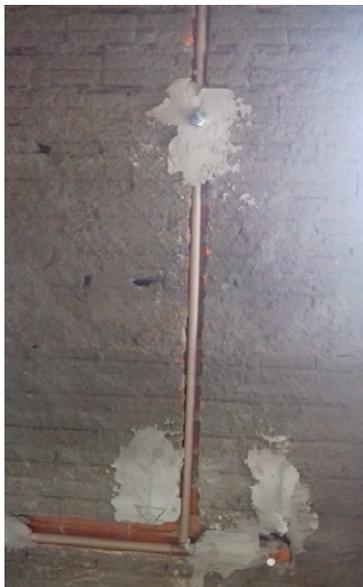
Figura 27C: ponto de água fria em sanitário - 2ª VT

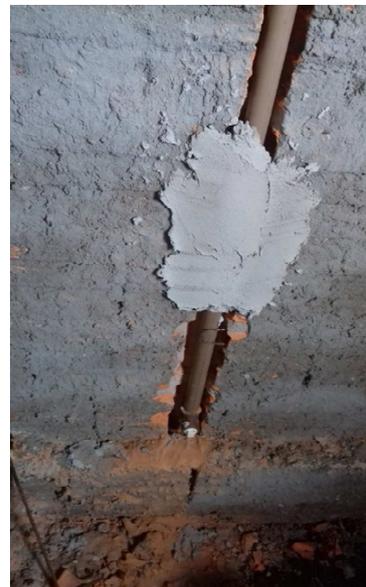
Figura 28C: ponto de água fria em sanitário - 1ª VT

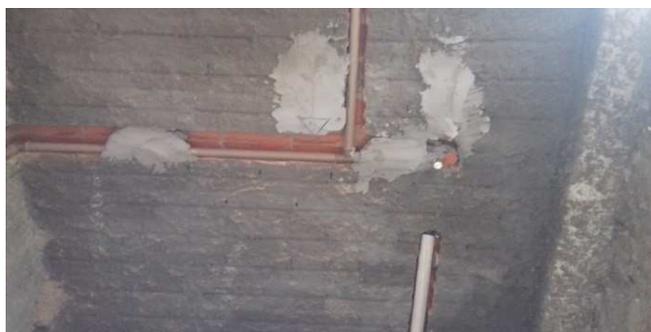
Figura 29C: ponto de água fria e de esgoto secundário - copa

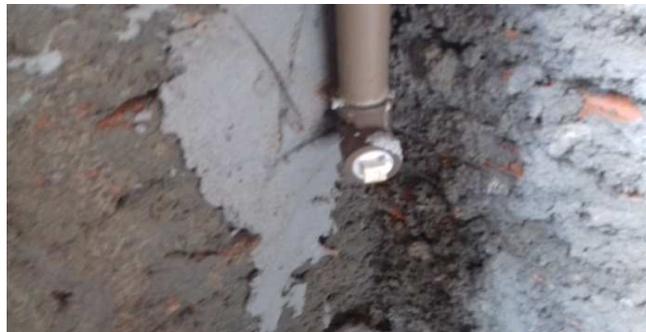
Figura 30C: ponto de água fria em sanitário de vestiário

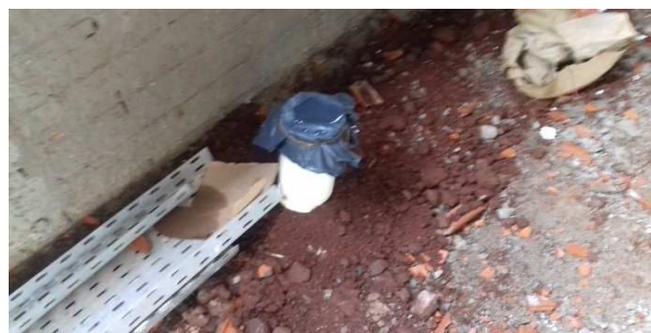
Figura 31C: ponto de esgoto primário em sanitário - 1ª VT

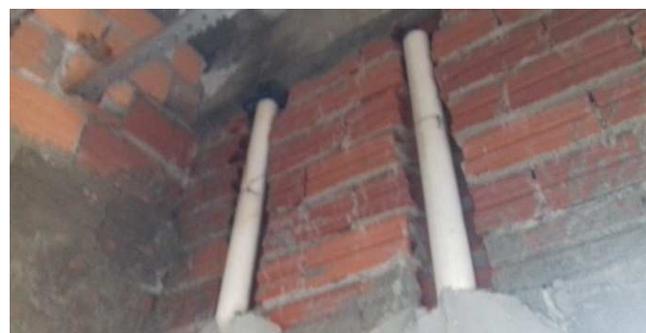
Figura 32C: pontos de esgoto secundário - ventilação - em sanitário da 2ª VT

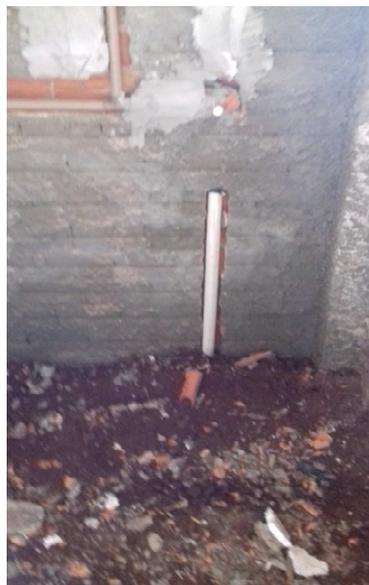
Figura 35C: pontos de esgoto secundário e da água fria, em sanitário da 2ª VT

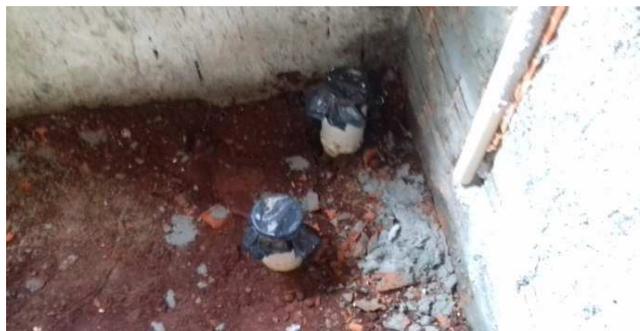
Figura 33C: pontos de esgoto primário (100mm) e de esgoto secundário (ventilação) em sanitário - 1ª VT

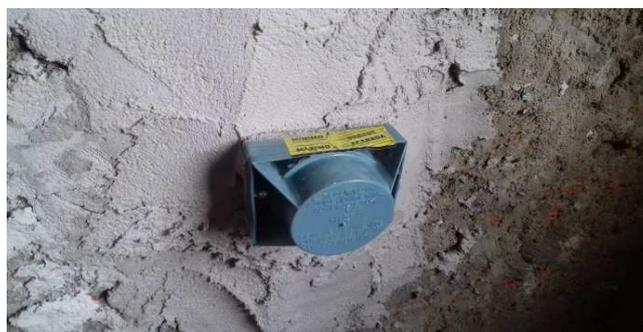
Figura 34C: válvula de descarga instalada em sanitário PNE

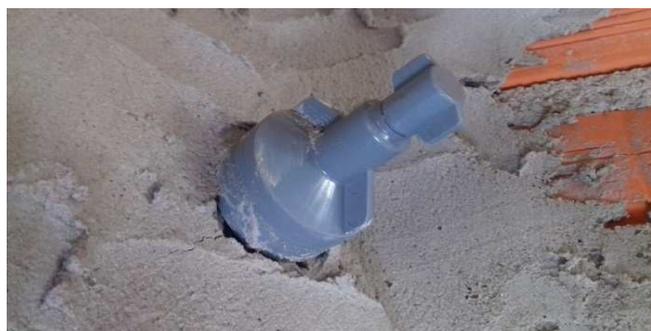
Figura 36C: registro de gaveta instalado em um sanitário de vestiário

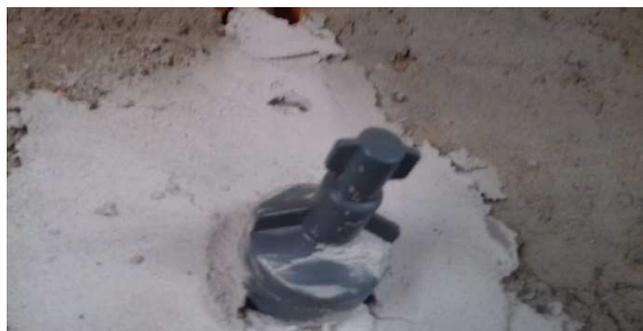
Figura 37C: registro de gaveta instalado em um sanitário de secretaria

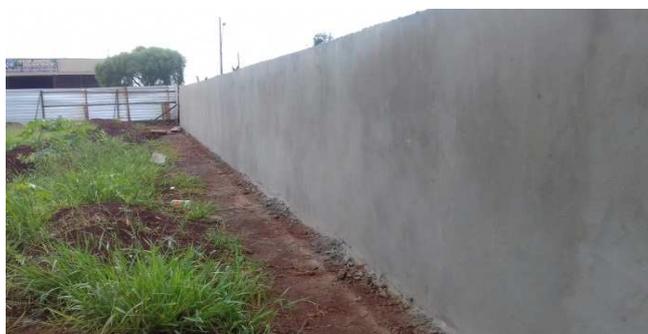
Figura 38C: emboço do interior do muro - divisa esquerda do imóvel

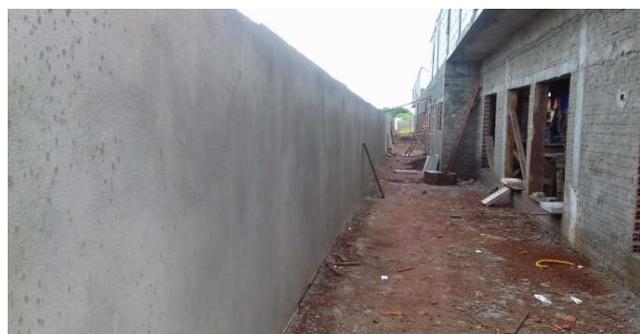
Figura 39C: Emboço/Rebôco do muro dos fundos - face interna

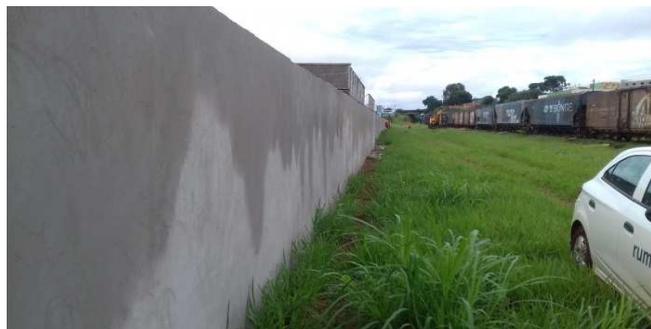
Figura 40C: Reboco da face externa do muro - fundos

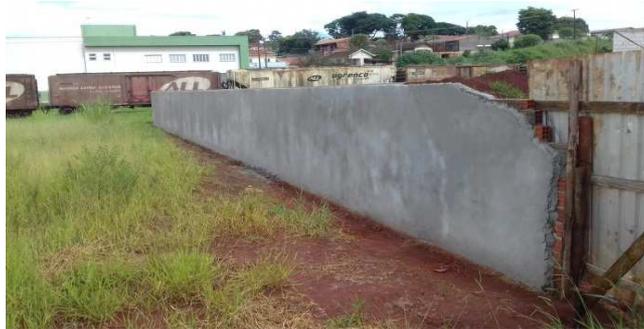
Figura 41C: Rebôco do muro da lateral esquerda (face externa)

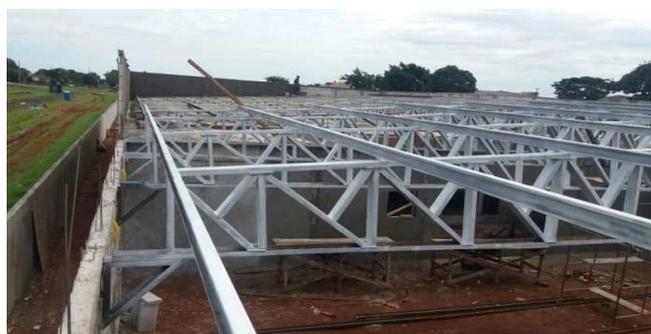
Figura 42C: estrutura metálica de cobertura, com pintura executada - bloco central

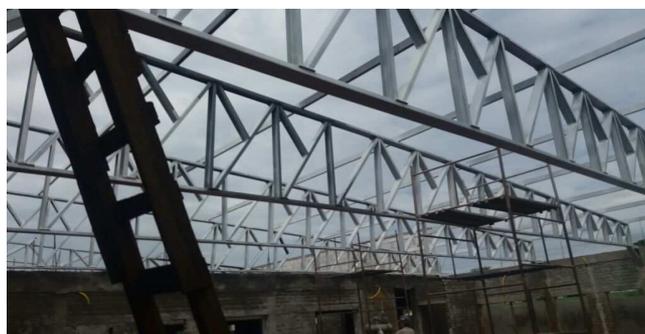
Figura 43C: estrutura metálica de cobertura, com pintura executada - bloco central

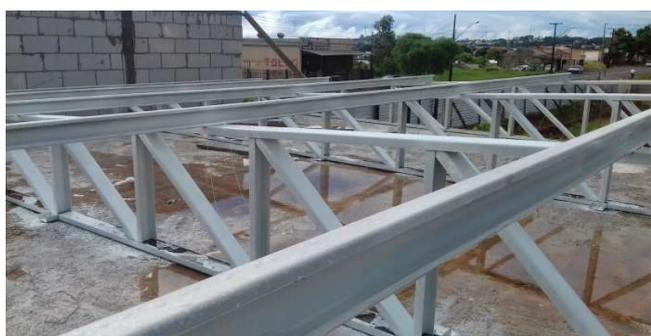
Figura 44C: estrutura metálica de cobertura, com pintura executada - bloco da esquerda

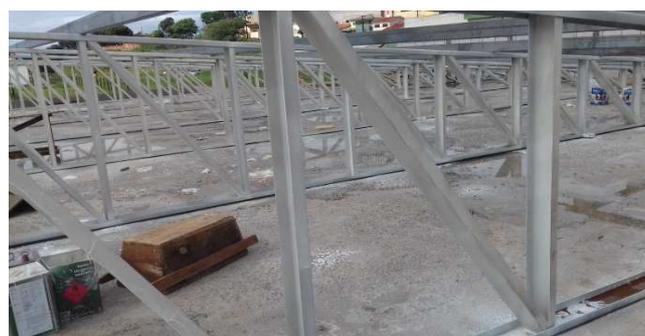
Figura 45C: estrutura metálica de cobertura, com pintura executada - bloco da direita

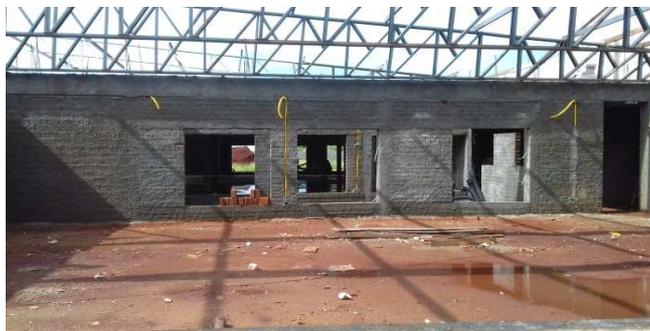
Figura 46C: estrutura metálica de cobertura, executada no vão central - fundos

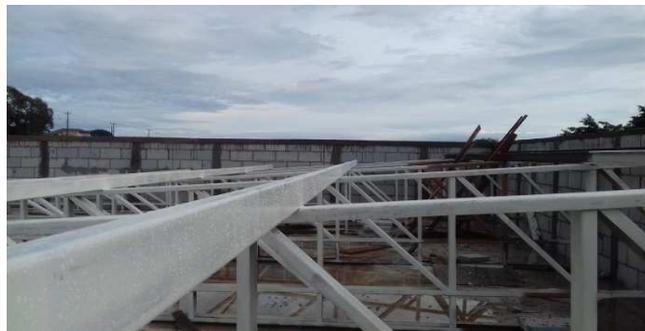
Figura 47C: estrutura metálica de cobertura, executada no vão central - parte frontal
