TRIBUNAL REGIONAL DO TRABALHO 9ª REGIÃO
Secretaria de Engenharia e Arquitetura
Serviço de Administração de Obras

RELATÓRIO FOTOGRÁFICO – 1ª MEDIÇÃO

OBRA: **EXECUÇÃO DE REFORMA DO FÓRUM TRABALHISTA DE SÃO JOSÉ DOS PINHAIS – INSTALAÇÃO DA 5ª VARA DO TRABALHO.**

CONTRATADA: **MANU COMÉRCIO E MONTAGEM INDUSTRIAL LTDA-ME**

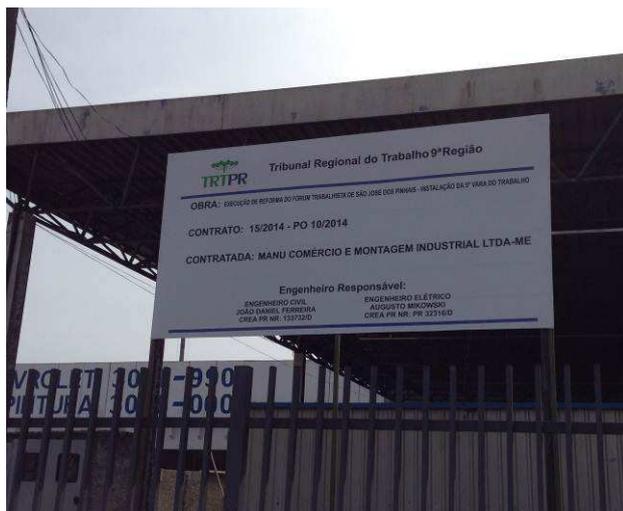
Figura 01C: Placa de obra em chapa de aço galvanizado.

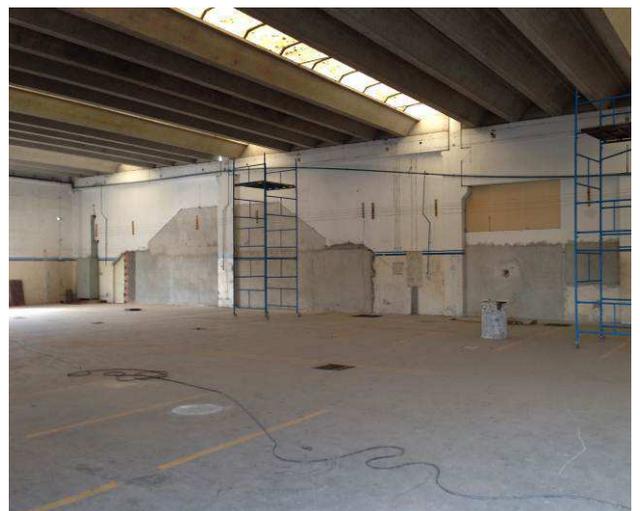
Figura 02C: Andaimos.

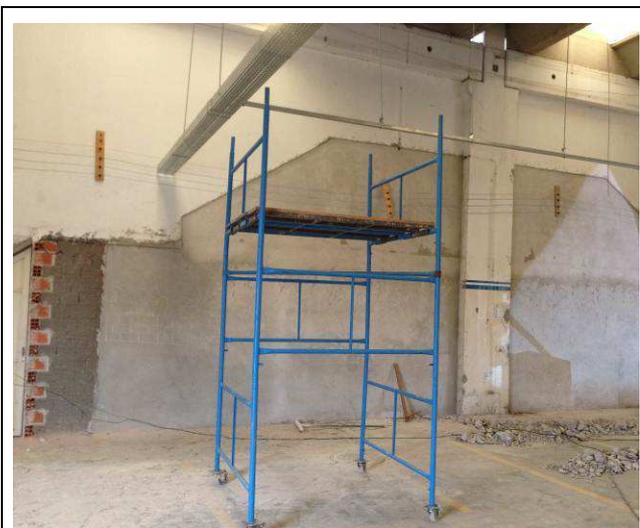
Figura 03C: Andaimos para montagem de eletrocalhas.

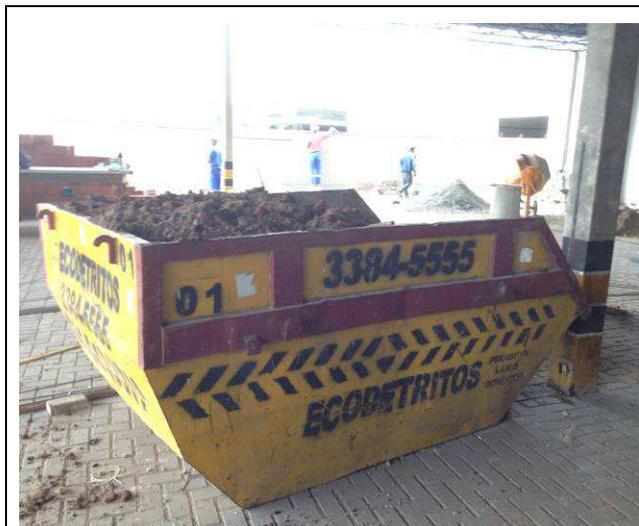
Figura 04C: Caçamba para retirada de entulho oriundos de demolição e escavação.

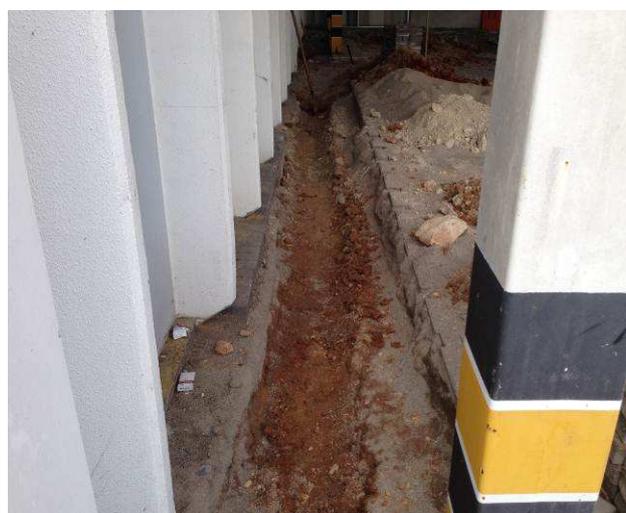
Figura 05C: Escavação manual de vala para instalação de tubulação de esgoto.

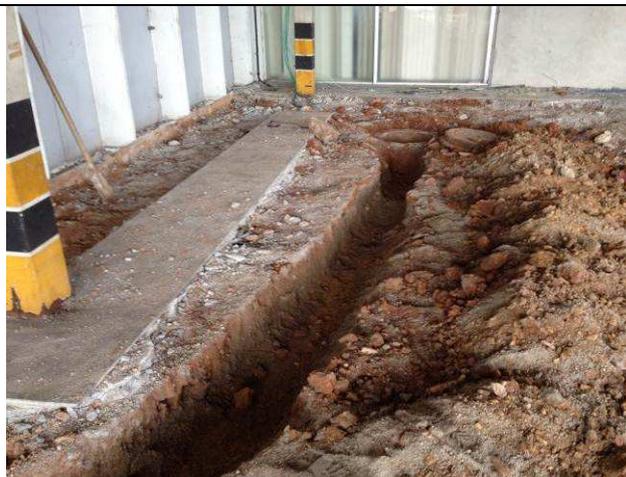
Figura 06C: Escavação manual de vala para instalação de tubulação de esgoto.

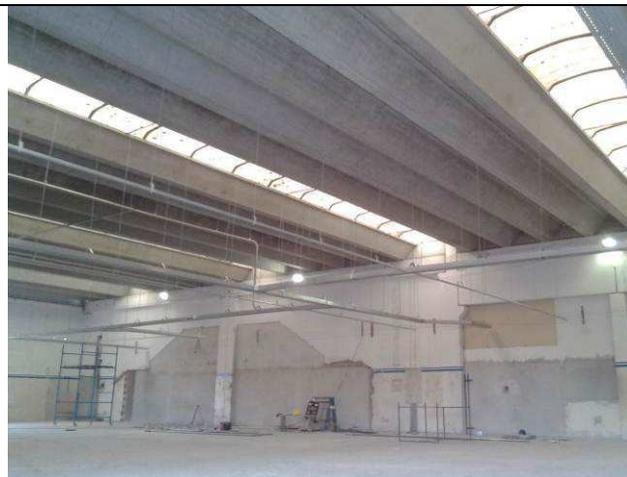
Figura 07C: Ao fundo, espaço resultante da demolição de sala técnica existente.

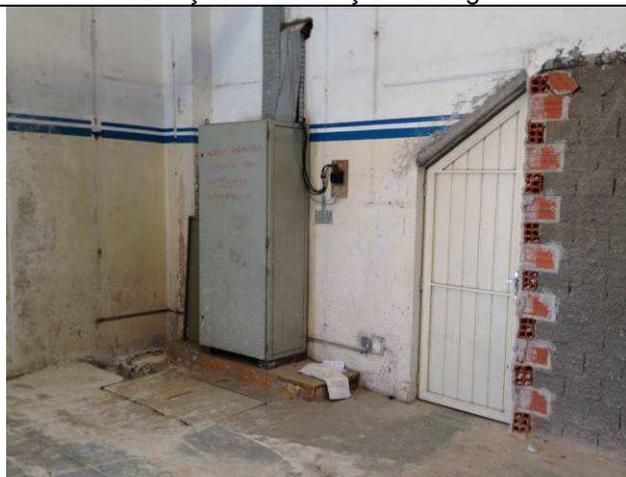
Figura 08C: Detalhe da demolição de alvenaria da sala técnica existente.

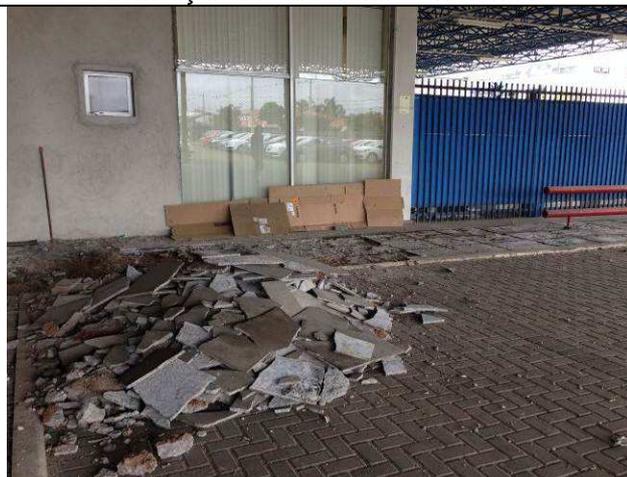
Figura 09C: Remoção de piso de área de circulação existente em área anexa ao estacionamento frontal.

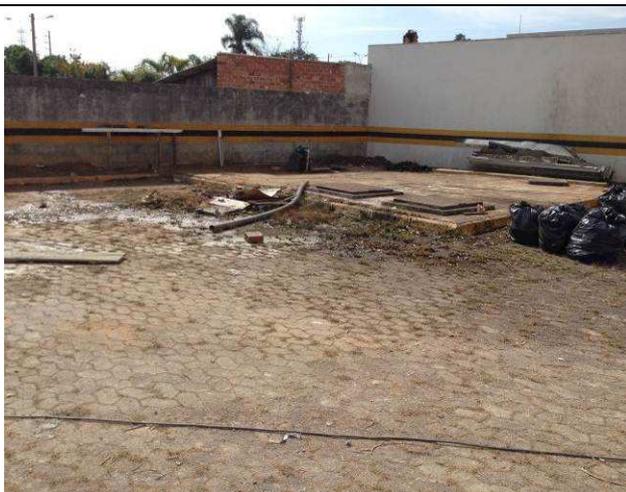
Figura 10C: Limpeza manual geral com remoção de cobertura vegetal, nos fundos do terreno.

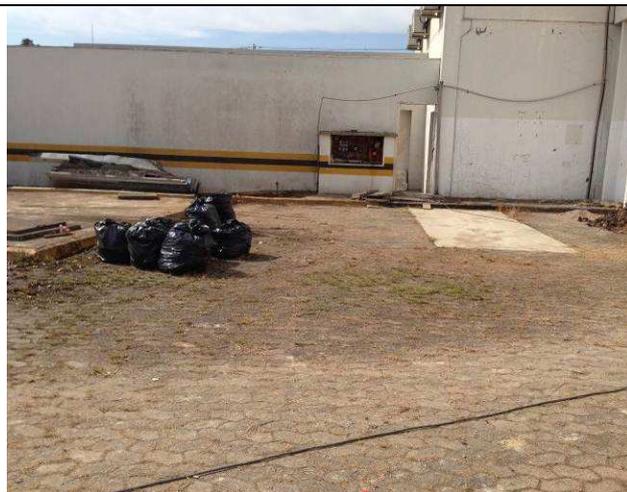
Figura 11C: Limpeza manual geral com remoção de cobertura vegetal, nos fundos do terreno.

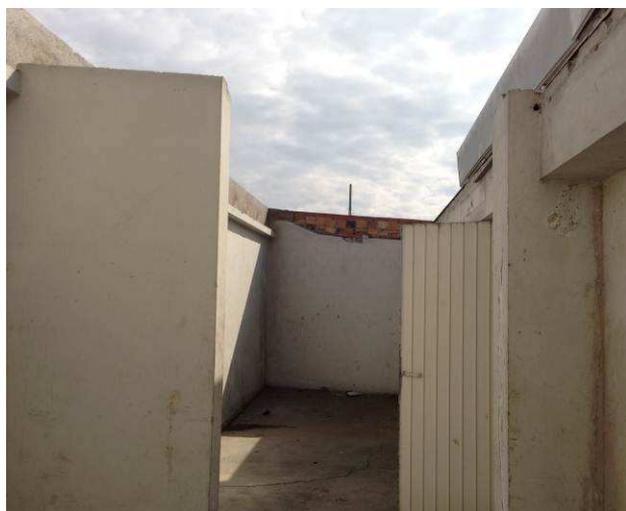
Figura 12C: Remoção de telhado em área adjacente ao estacionamento coberto nos fundos do terreno.

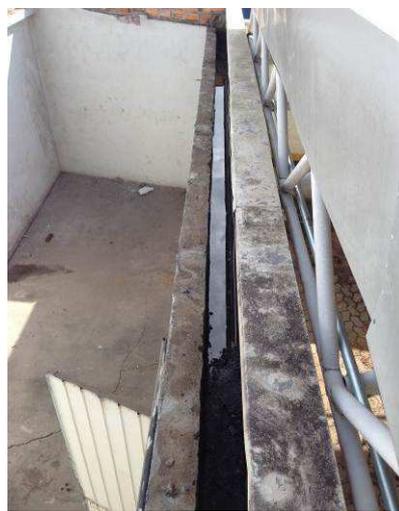
Figura 13C: Remoção de calhas, rufos e condutores da área identificada na figura 12C.

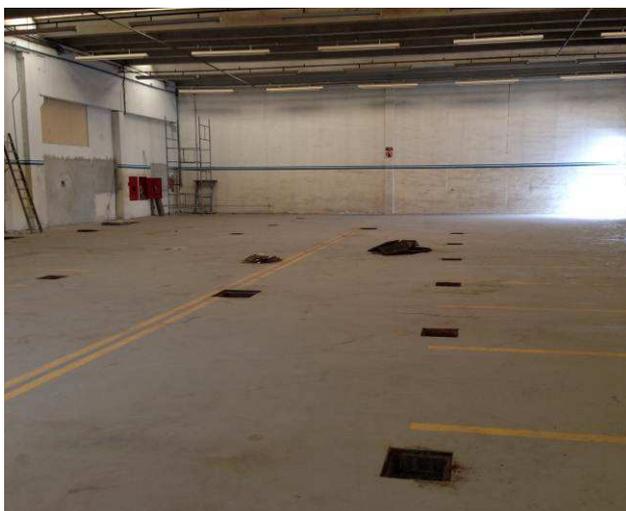
Figura 14C: Caixas de piso - drenagem - no interior do barracão.

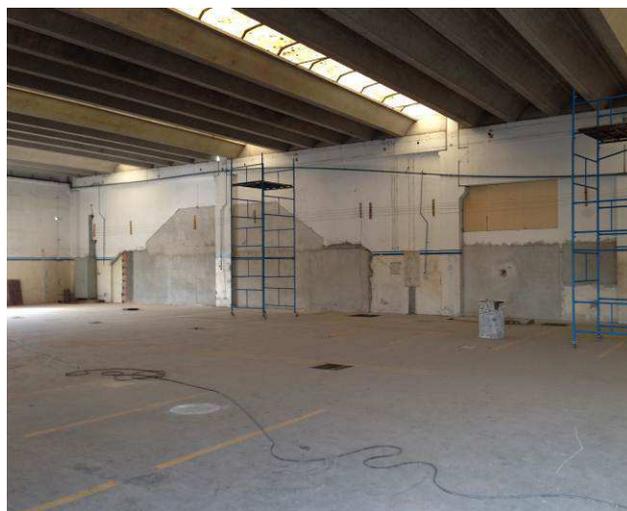
Figura 15C: Piso resultante do fechamento das caixas de piso.

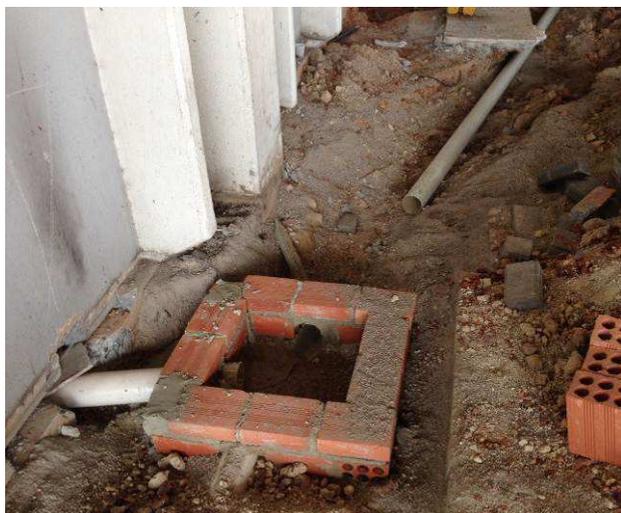
Figura 16C: Execução de caixa de inspeção de rede de esgoto.

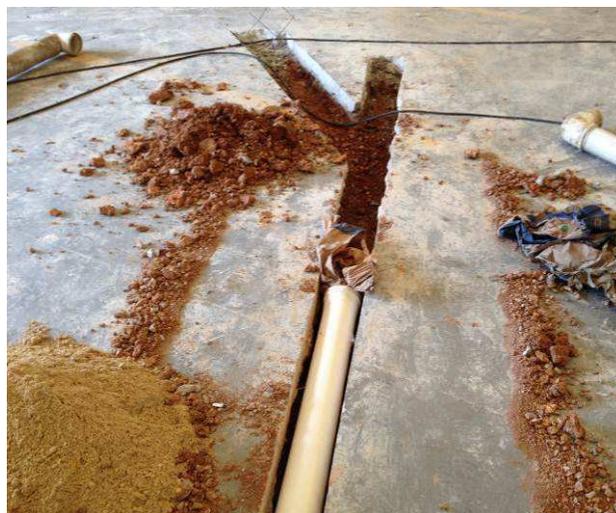
Figura 17C: Tubulação de esgoto no interior do barracão desocupado.

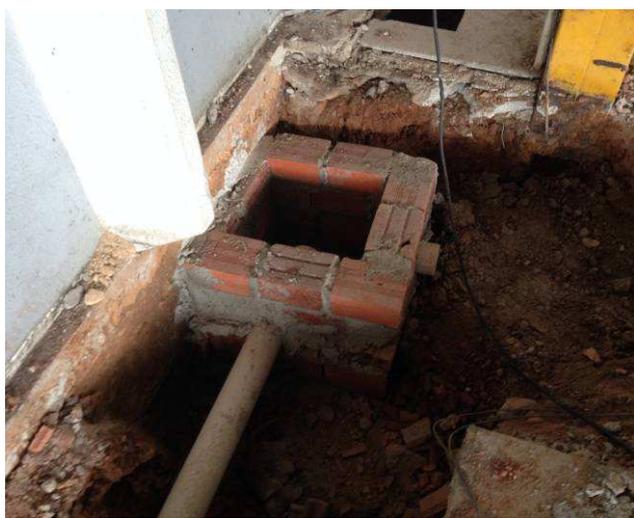
Figura 18C: execução de rede de esgoto e caixa de inspeção em área externa.

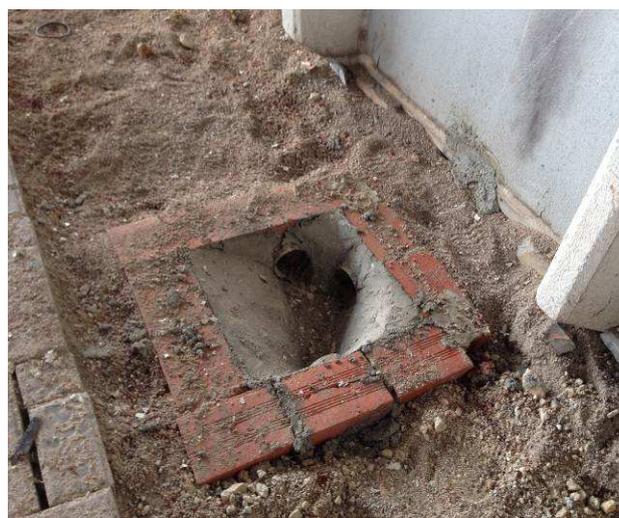
Figura 19C: Execução de caixa de inspeção de rede de esgoto.

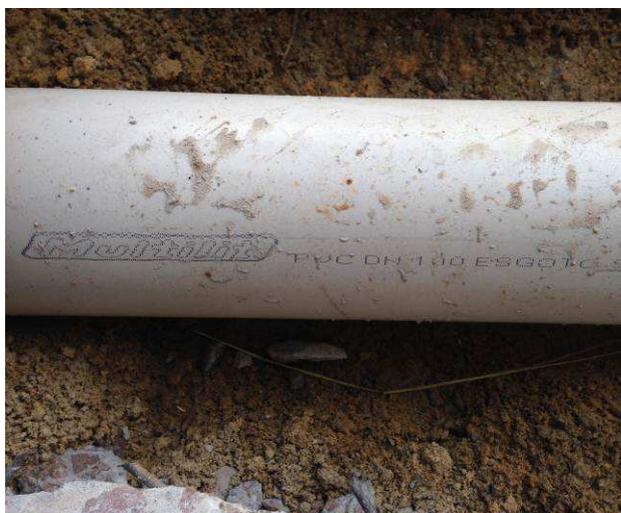
Figura 20C: Tubo PVC esgoto predial DN 100mm

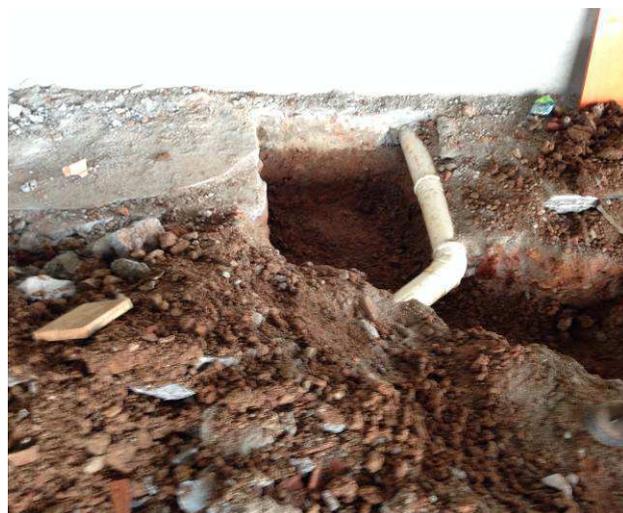
Figura 21C: Tubulação de esgoto oriunda do barracão atualmente ocupado.

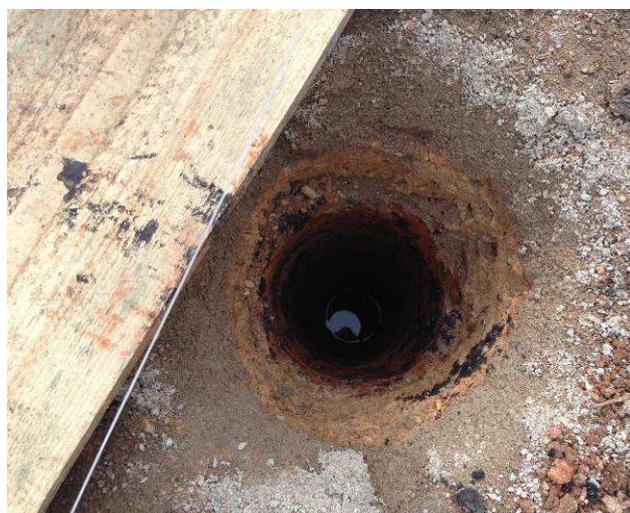
Figura 22C: Muro frontal- execução de broca.

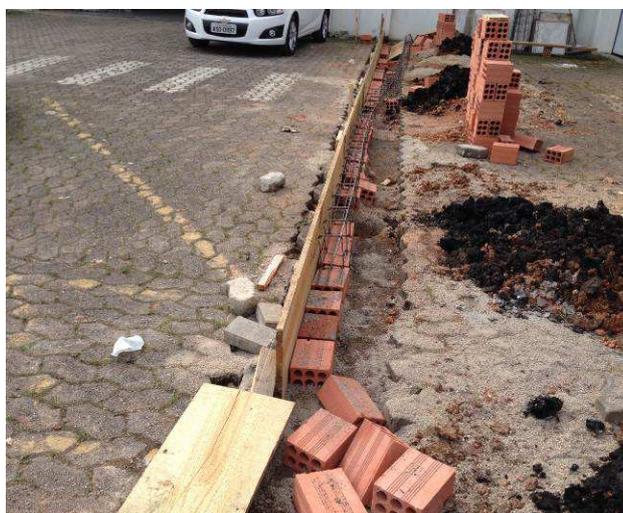
Figura 23C: Muro frontal- armadura de viga baldrame.

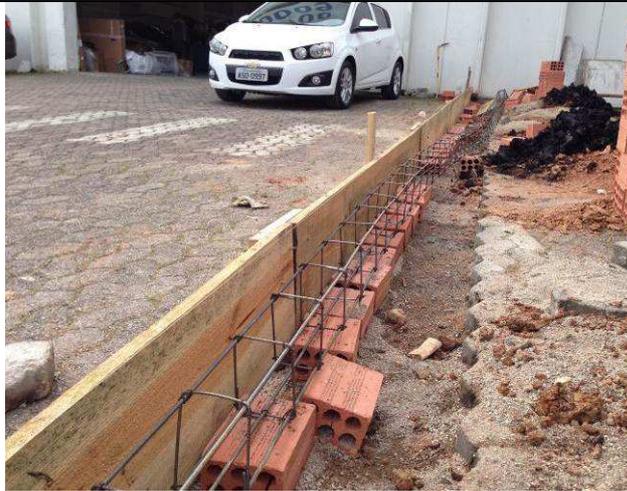
Figura 24C: Muro frontal- detalhe da armação da viga baldrame.

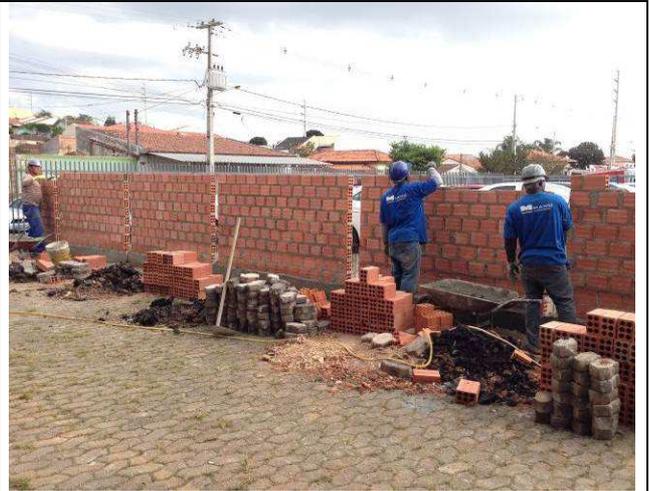
Figura 25C: Muro frontal- execução em fase de levantamento.

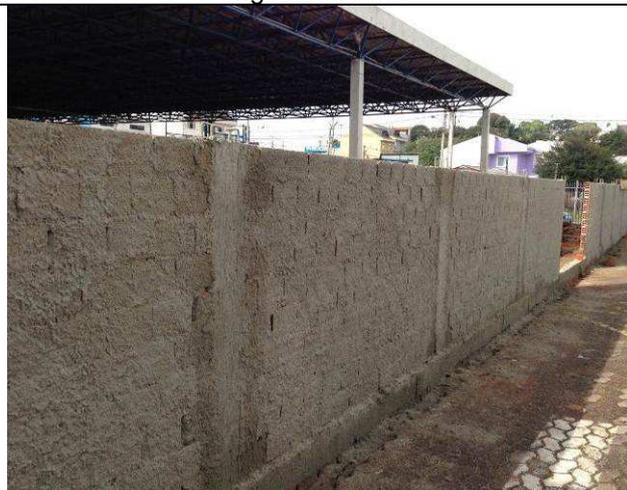
Figura 26C: Muro frontal- chapisco.

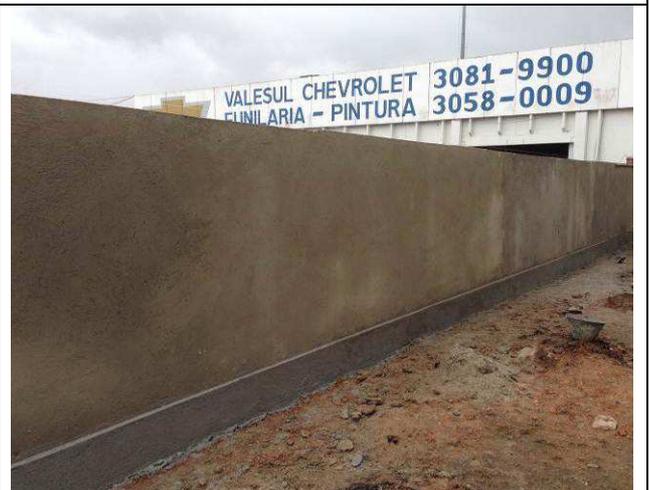
Figura 27C: Muro frontal- emboço.

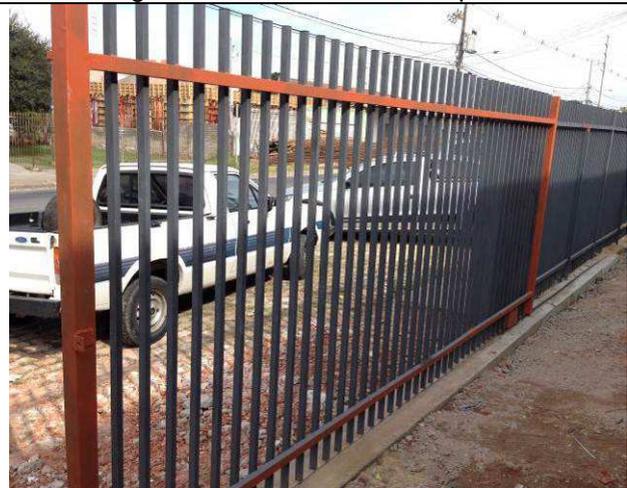
Figura 28C: Gradil frontal após execução de corte e instalação do portão.

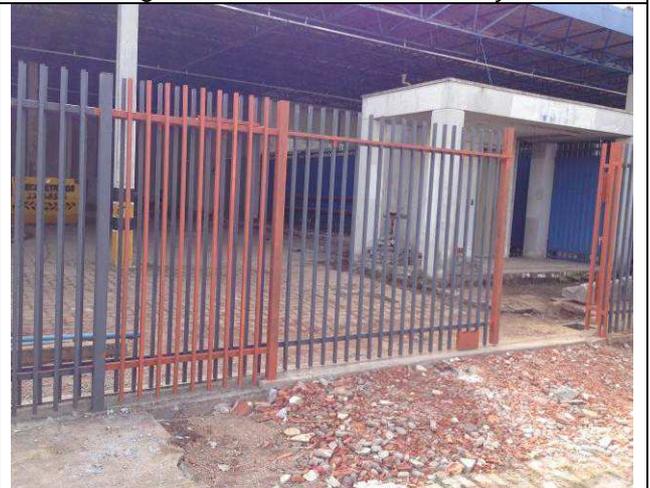
Figura 29C: Gradil frontal após execução de corte e instalação do portão.

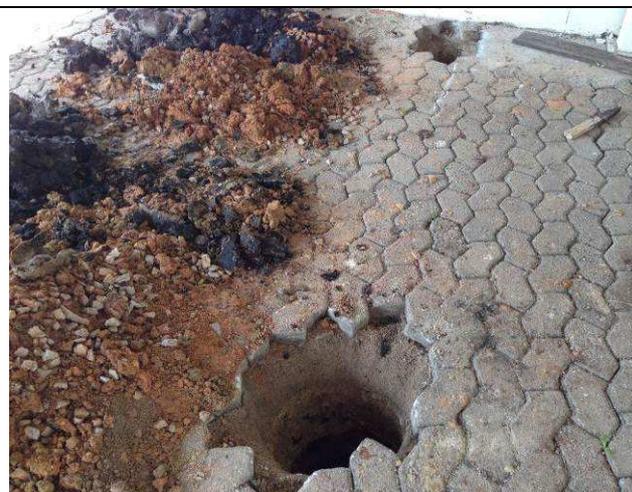
Figura 30C: Muro fundos (acesso terceirizados)-
execução de broca.

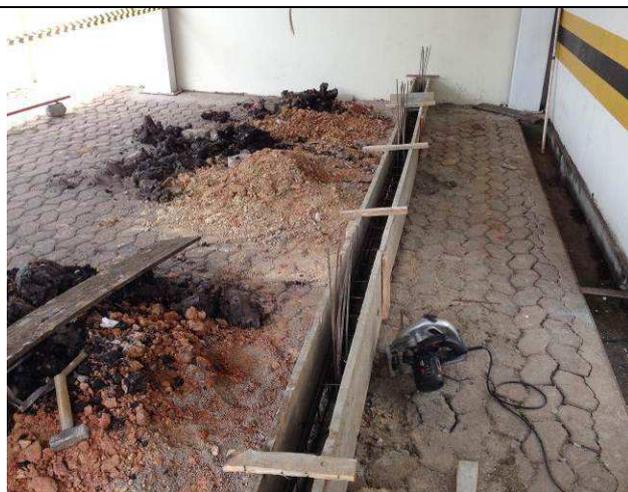
Figura 31C: Muro fundos (acesso terceirizados)-
execução de viga baldrame.

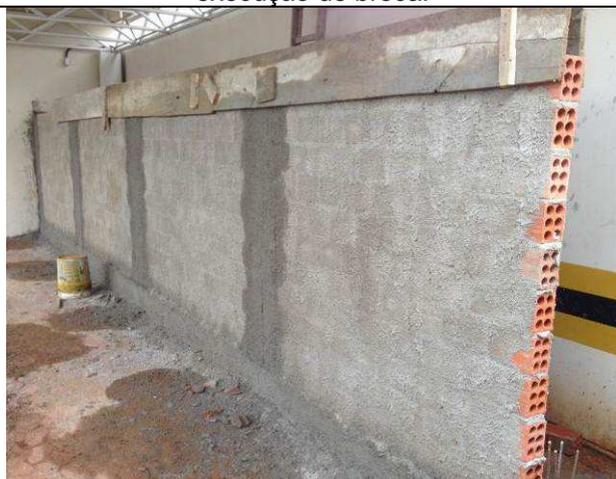
Figura 32C: Muro fundos (acesso terceirizados)-
chapisco.

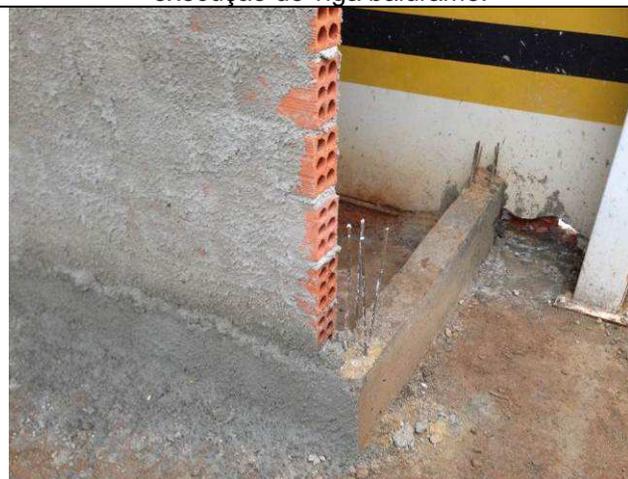
Figura 33C: Muro fundos (acesso terceirizados)-
detalhe do trecho não executado.

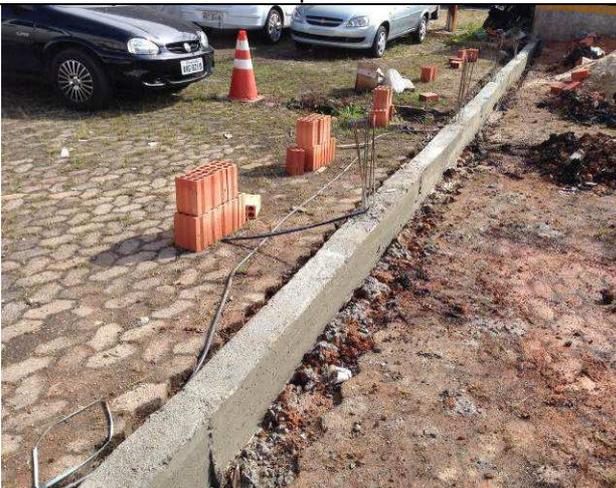
Figura 34C: Muro fundos (divisa de terreno)-
execução de viga baldrame.

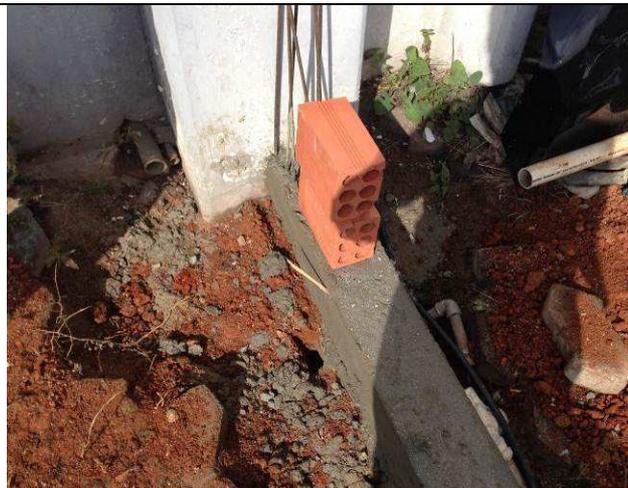
Figura 35C: Muro fundos (divisa de terreno)-
detalhe da viga baldrame.

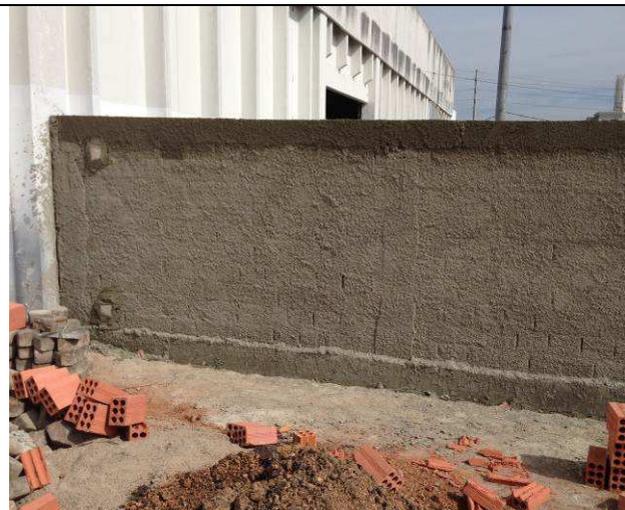
Figura 36C: Muro fundos (divisa de terreno) - chapisco.

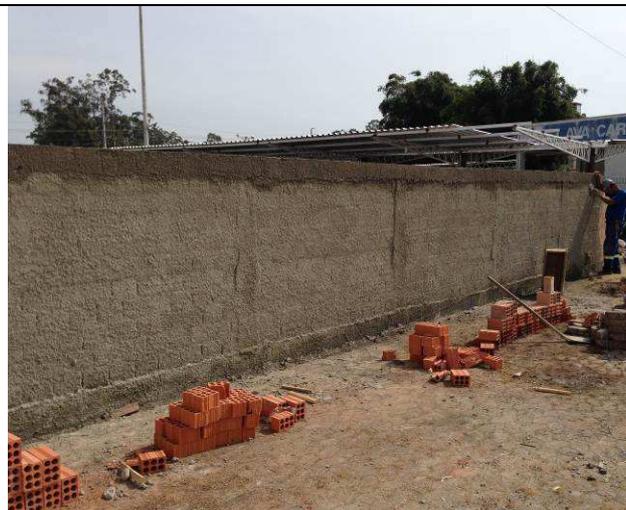
Figura 37C: Muro fundos (divisa de terreno) - chapisco concluído.

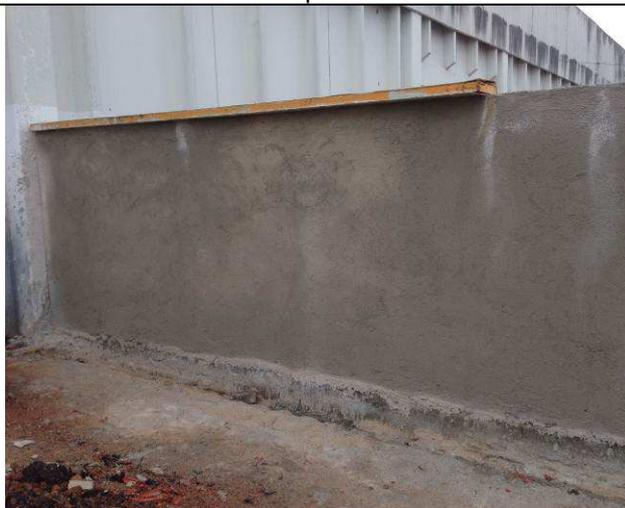
Figura 38C: Muro fundos (divisa de terreno)- fase de emboço.

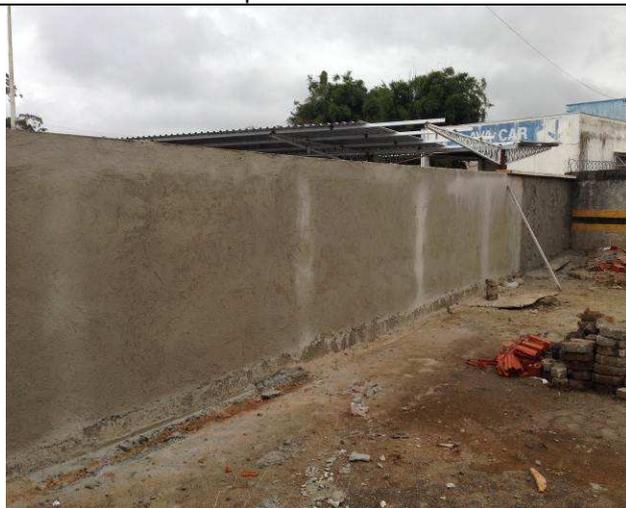
Figura 39C: Muro fundos (divisa de terreno)- execução final de emboço.

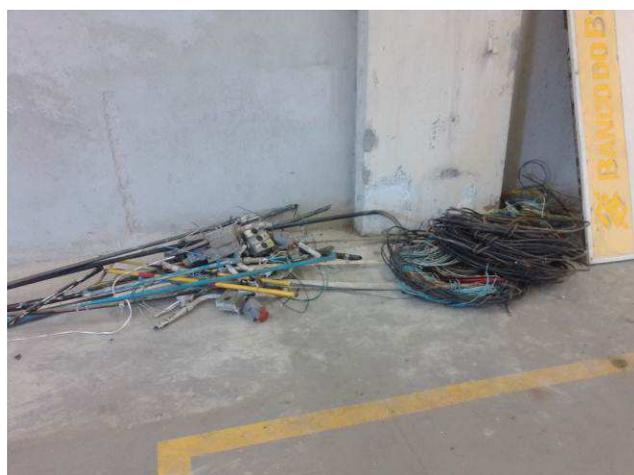
Figura 01E: Retirada dos materiais elétricos, lógicos e de infraestrutura existentes.

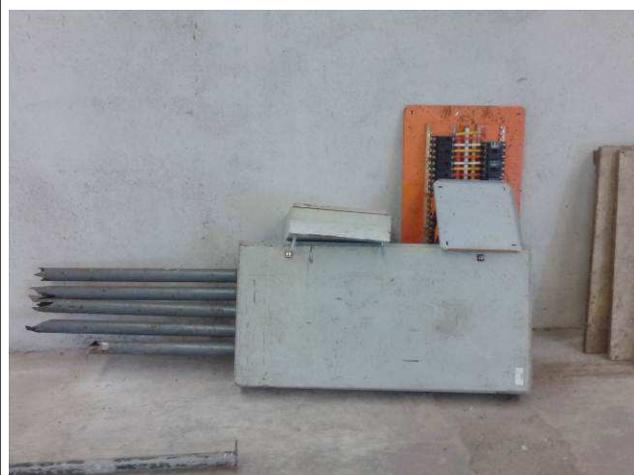
Figura 02E: Retirada dos materiais elétricos, lógicos e de infraestrutura existentes.

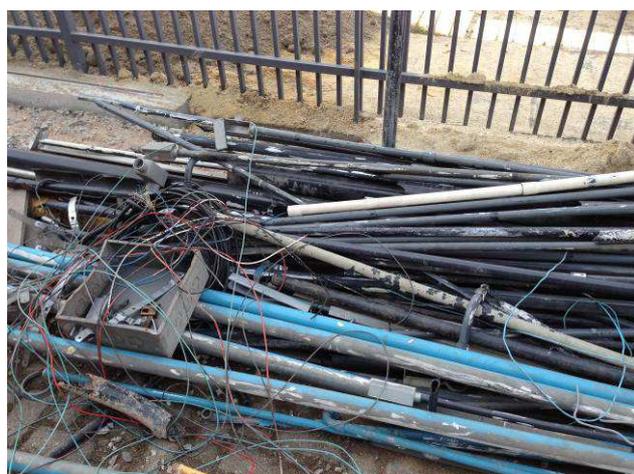
Figura 03E: Retirada dos materiais elétricos, lógicos e de infraestrutura existentes.

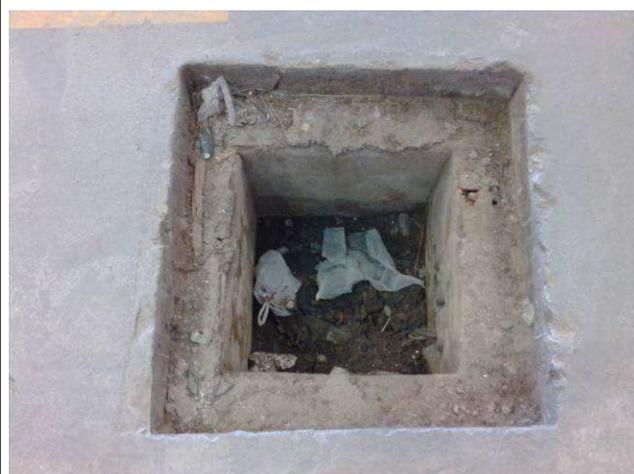
Figura 04E: Retirada dos materiais elétricos, lógicos e de infraestrutura existentes.

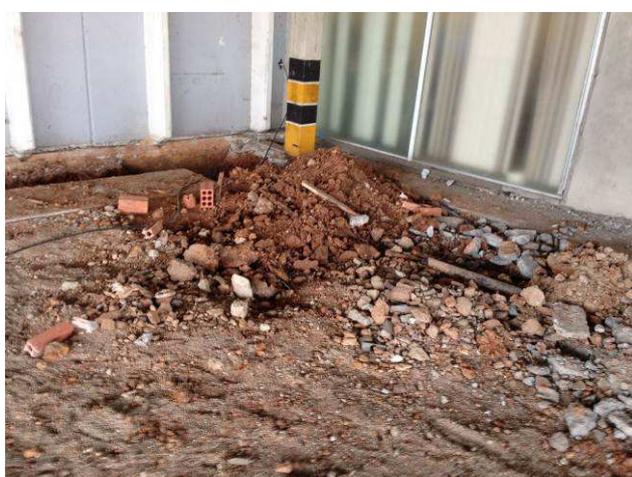
Figura 05E: Escavação e reaterro de vala.

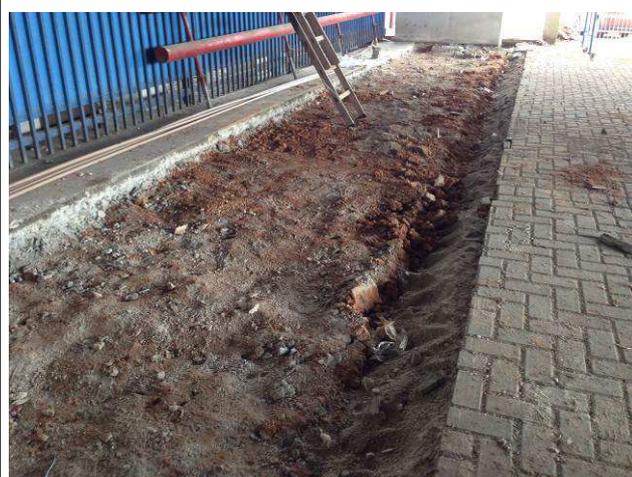
Figura 06E: Escavação e reaterro de vala.

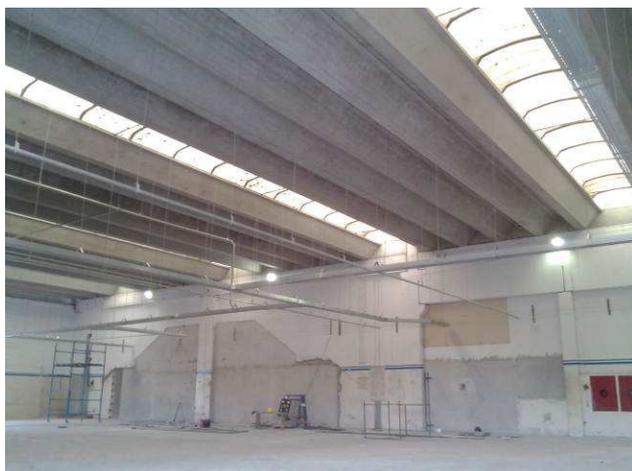
Figura 07E: Eletrocalhas e perfilados barracão.

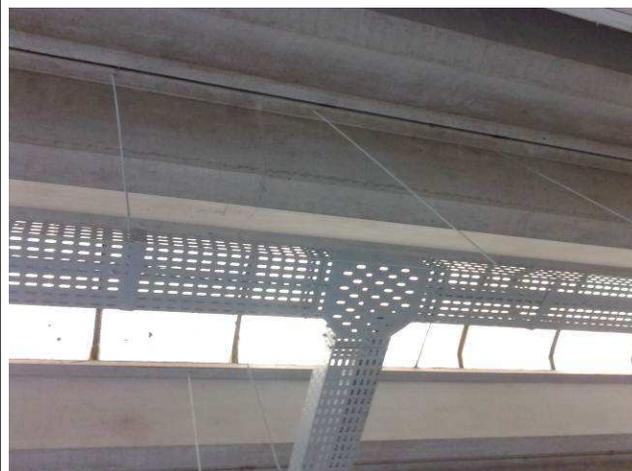
Figura 08E: Eletrocalhas e perfilados barracão.

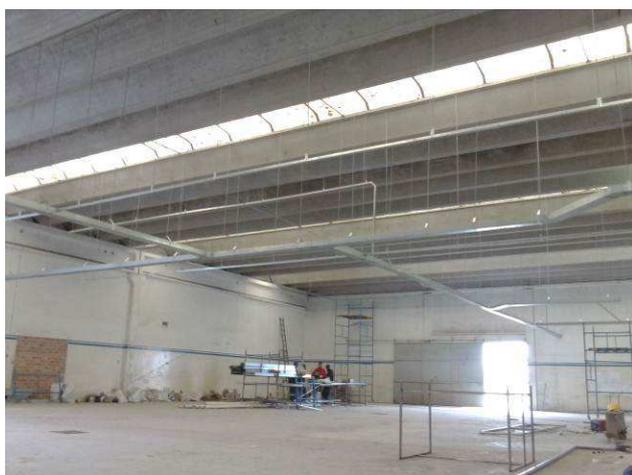
Figura 09E: Eletrocalhas e perfilados barracão.

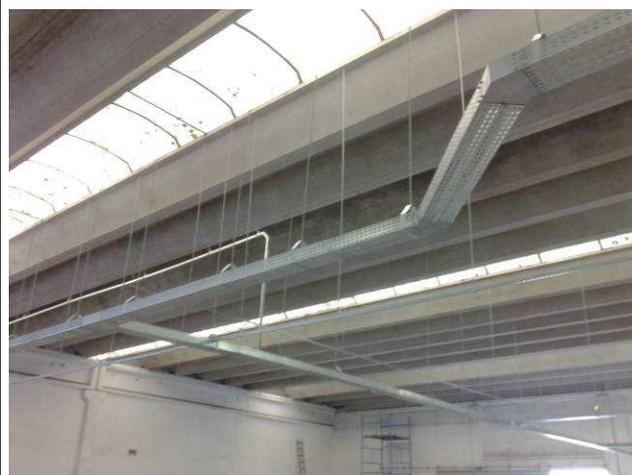
Figura 10E: Eletrocalhas e perfilados barracão.

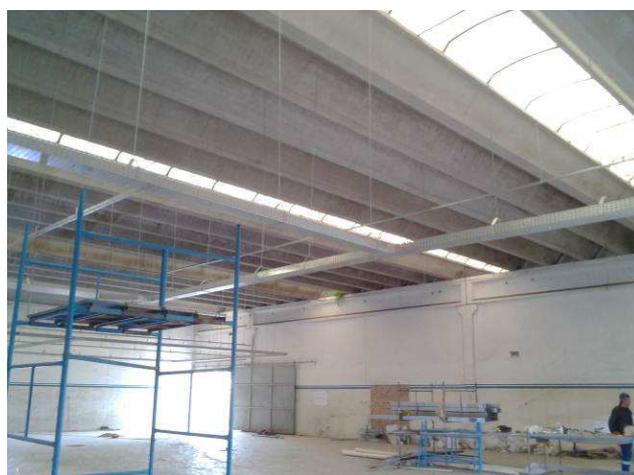
Figura 11E: Eletrocalhas e perfilados barracão.

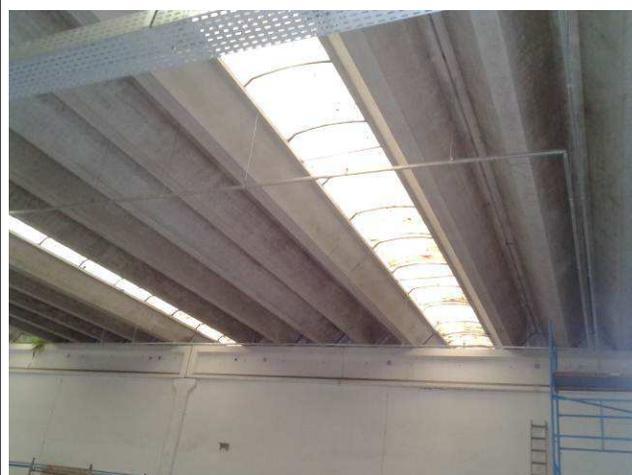
Figura 12E: Eletrocalhas e perfilados barracão.

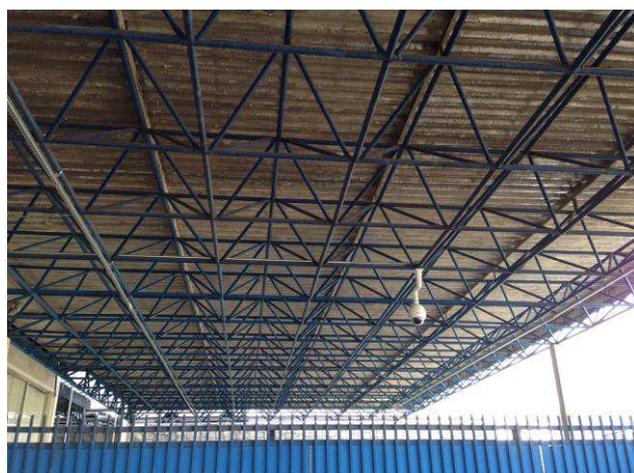
Figura 13E: Perfilados estacionamento coberto e entrada principal.

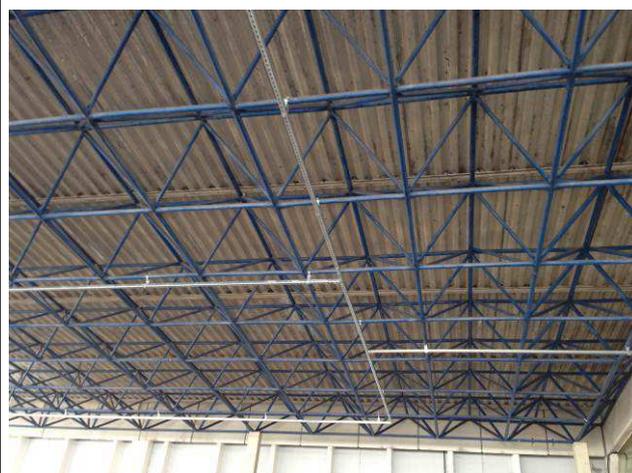
Figura 14E: Perfilados estacionamento coberto e entrada principal.

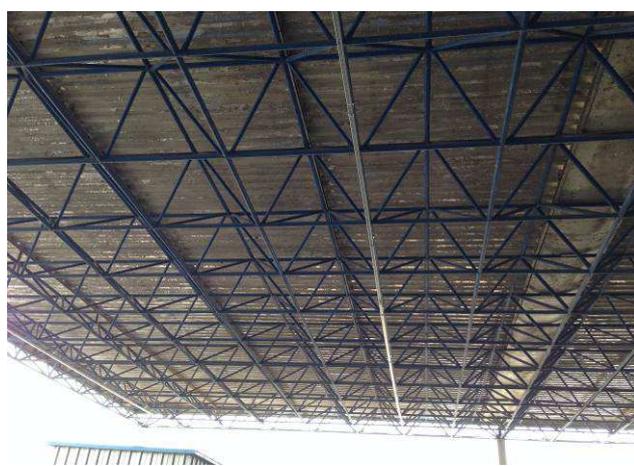
Figura 13E: Perfilados estacionamento coberto e entrada principal.

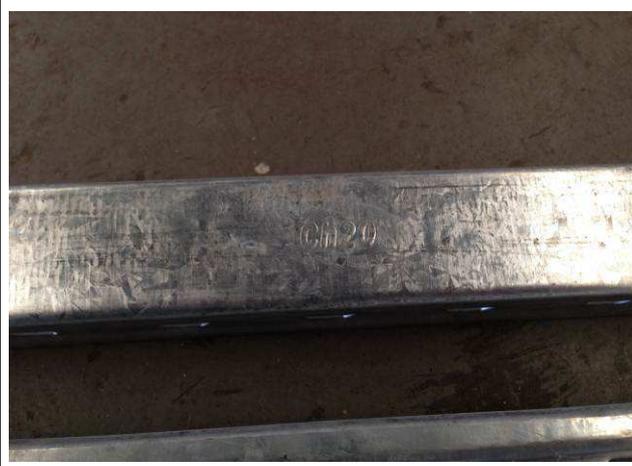
Figura 14E: Perfilados estacionamento coberto e entrada principal.

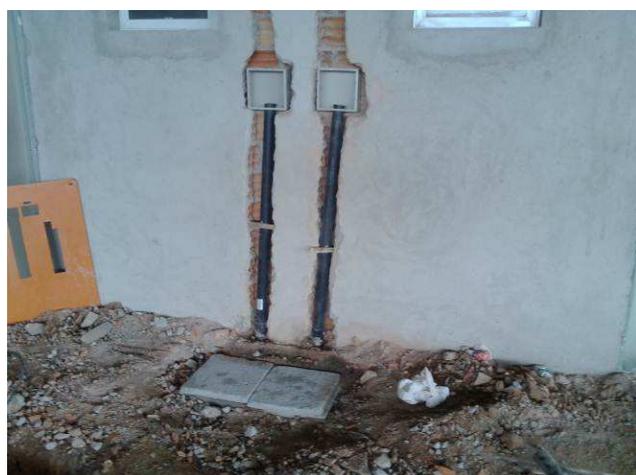
Figura 15E: Infra-estrutura para rede elétrica e rede lógica da guarita.

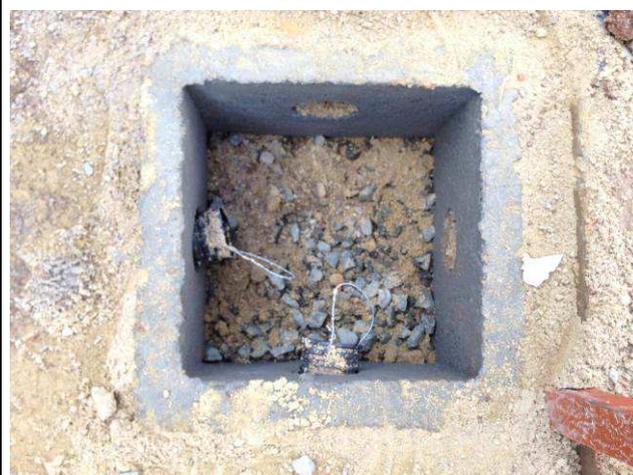
Figura 16E: Infra-estrutura para rede elétrica e rede lógica da guarita.

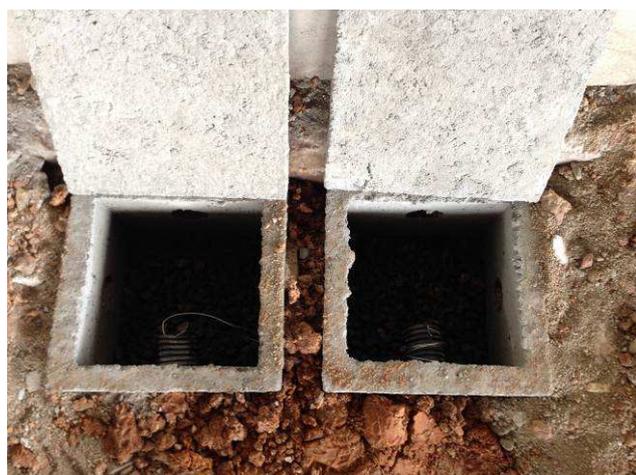
Figura 17E: Infra-estrutura para rede elétrica e rede lógica da guarita.

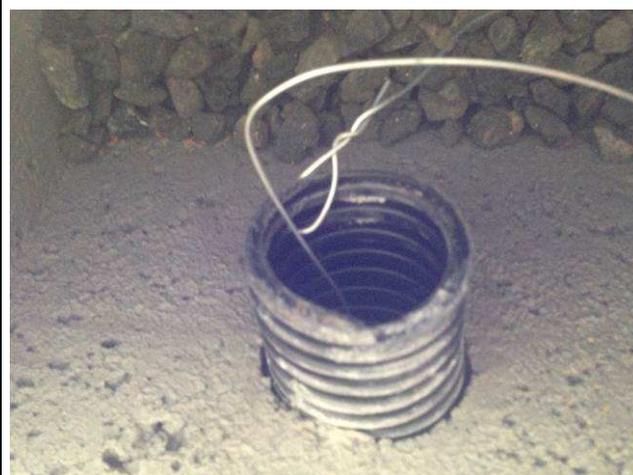
Figura 18E: Infra-estrutura para rede elétrica e rede lógica da guarita.
