TRIBUNAL REGIONAL DO TRABALHO 9ª REGIÃO  
Secretaria de Engenharia e Arquitetura  
Serviço de Administração de Obras

## **RELATÓRIO FOTOGRÁFICO – 1ª MEDIÇÃO**

OBRA: **SUBSTITUIÇÃO PARCIAL DE ESQUADRIAS NOS 2º E 3º ANDARES DO ED. RIO BRANCO - CURITIBA.**

CONTRATADA: **KUMER ENGENHARIA E CONSTRUÇÕES LTDA.**

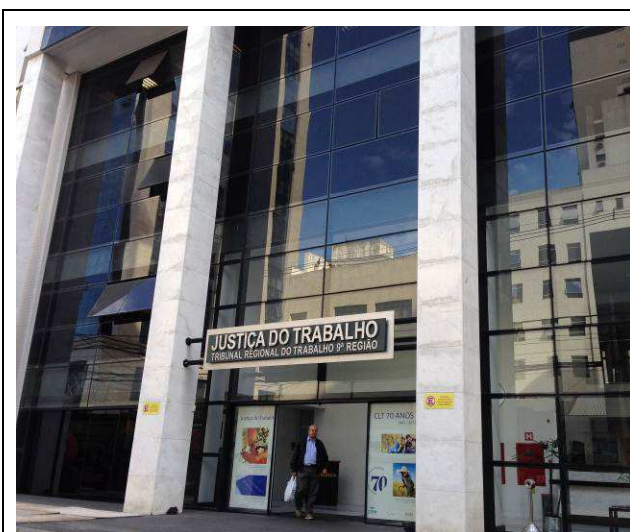
Figura 01: Fachada antes da substituição das esquadrias.

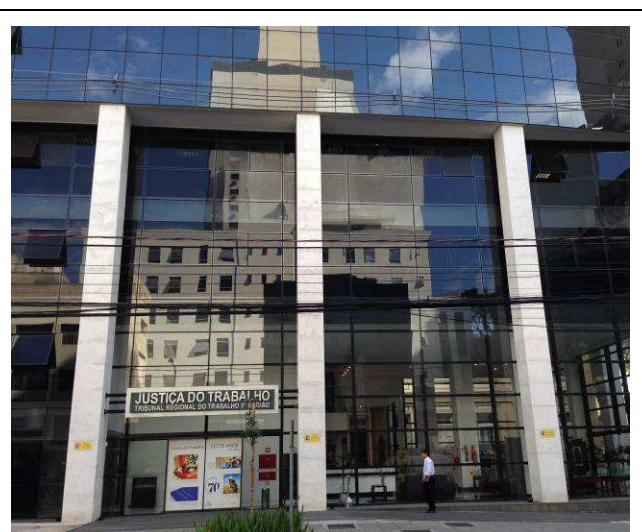
Figura 02: Fachada antes da substituição das esquadrias.

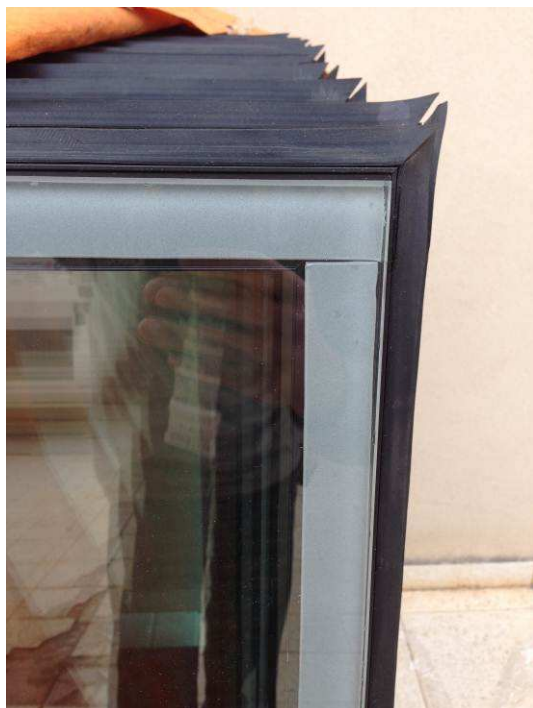
Figura 03: Esquadrias fornecidas inicialmente apresentavam fita colante em tom divergente das existentes.

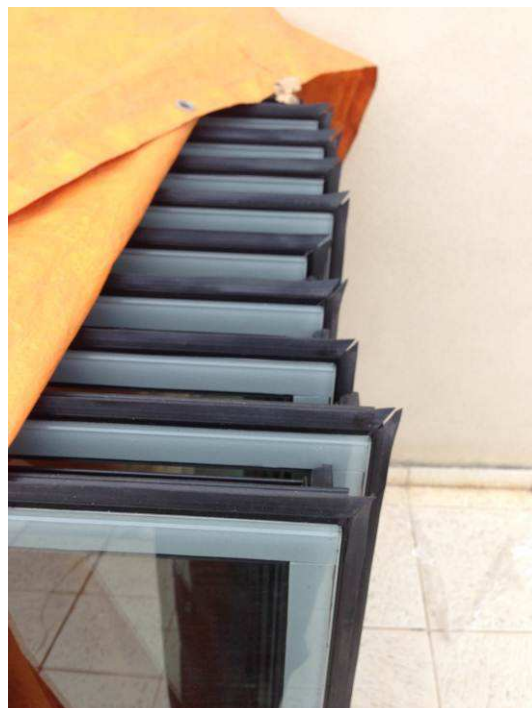
Figura 04: Detalhe do conjunto das esquadrias não aprovadas.

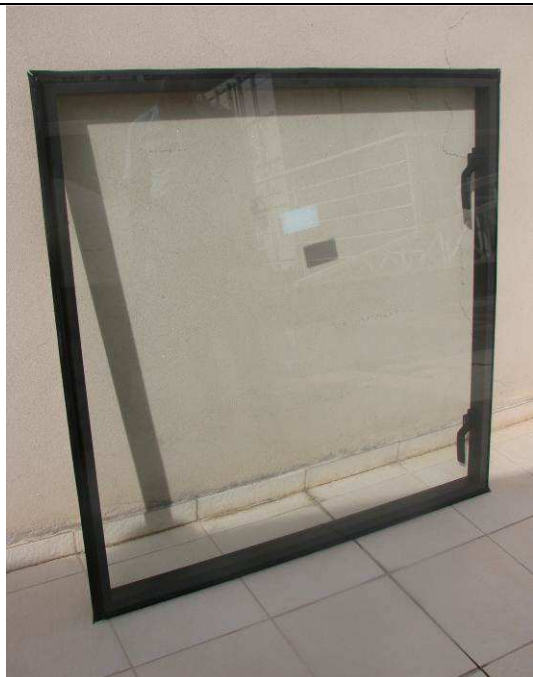
Figura 05: Amostra da esquadria aprovada pela Fiscalização em 24/06/2014.

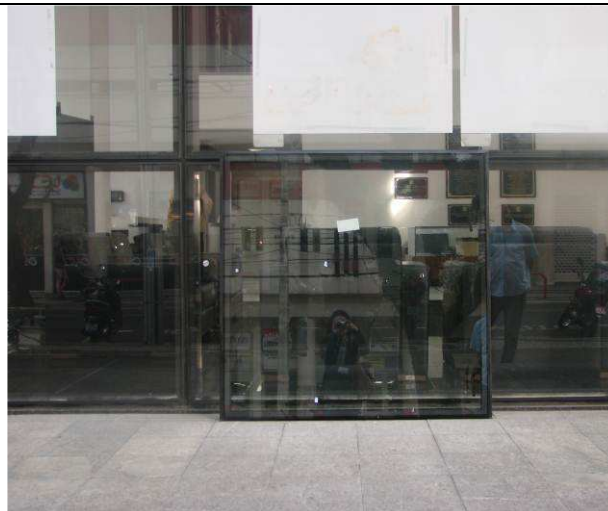
Figura 06: Esquadria aprovada, em comparação àquelas existentes.

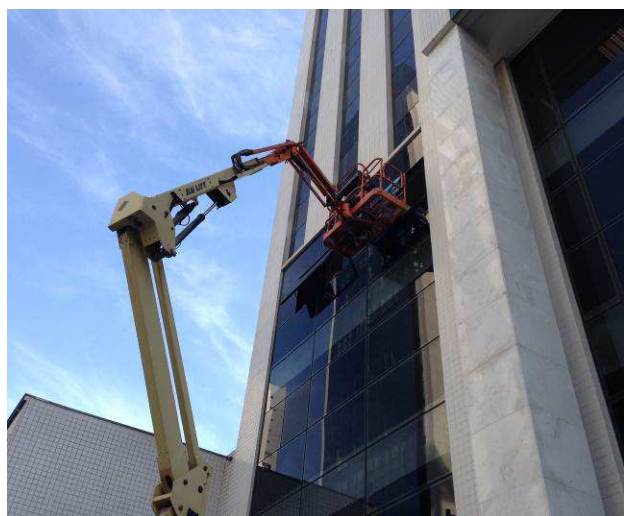
Figura 11: Plataforma elevatória posicionada para retirada de esquadrias.

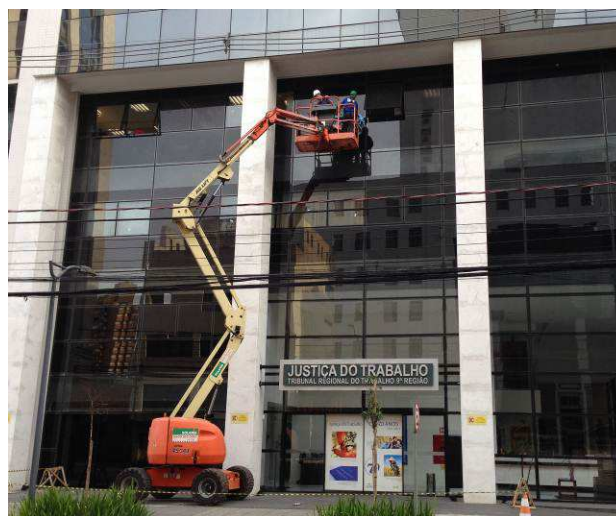
Figura 12: Retirada de esquadrais no vão central.

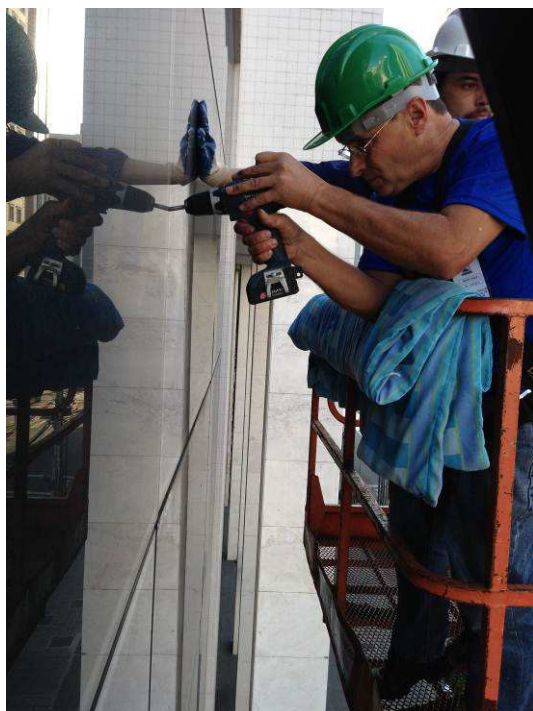
Figura 13: Detalhe da retirada de parafusos de esquadria existente.

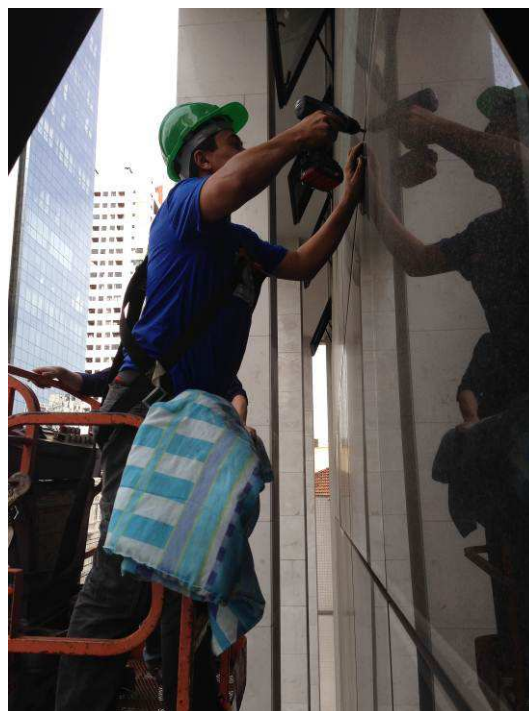
Figura 14: Detalhe da retirada de parafusos de esquadria existente.

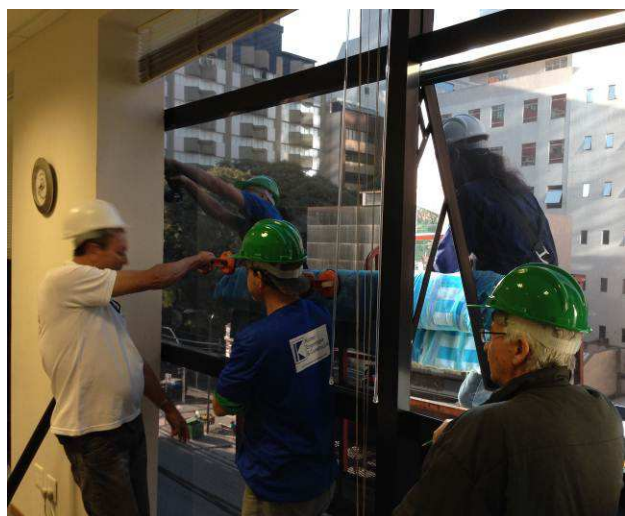
Figura 15: Preparação para retirada de esquadria.

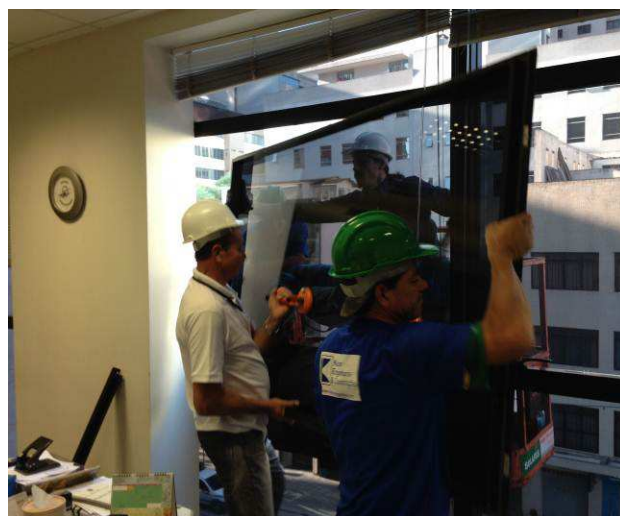
Figura 16: Retirada de esquadria.

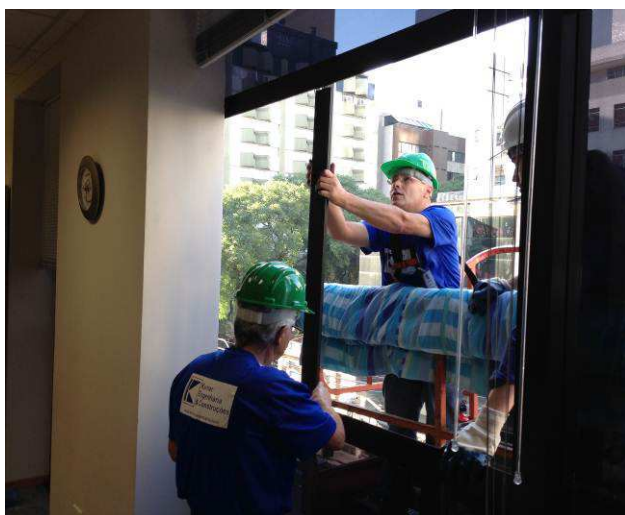
Figura 17: Montagem de montante de esquadria.

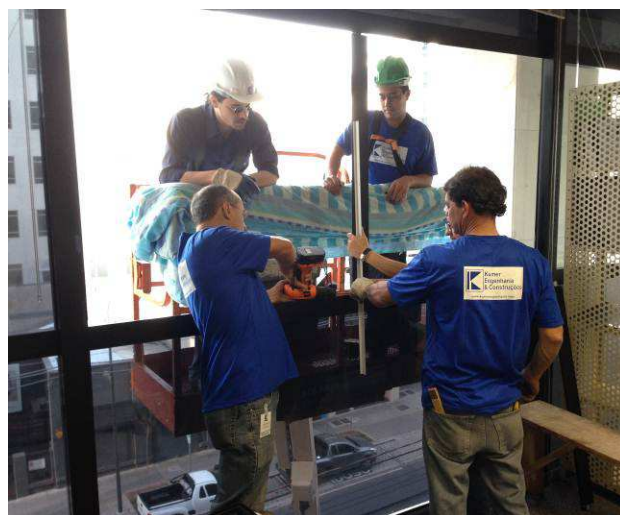
Figura 18: Montagem de montante de esquadria.

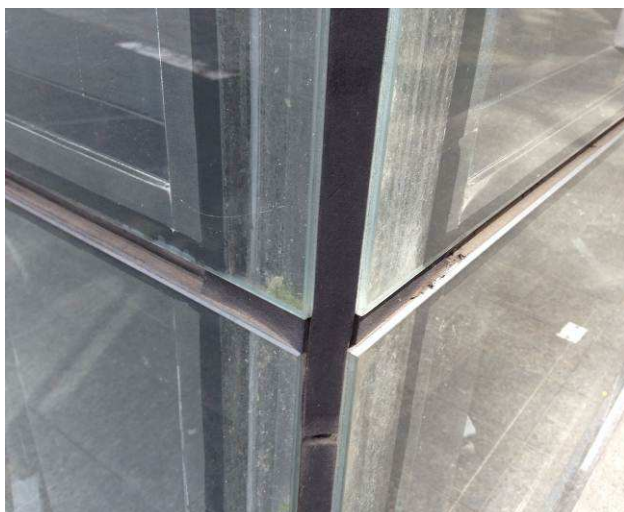
Figura 21: Detalhe de esquadrias de canto, em posição idêntica àquela onde decidiu-se pela não substituição das esquadrias.

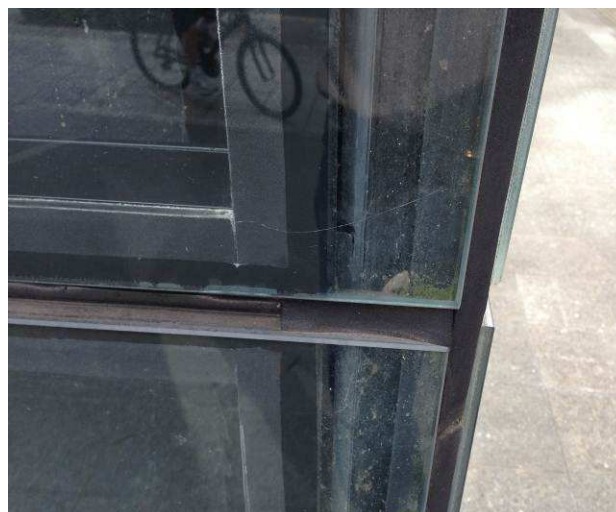
Figura 22: Detalhe de esquadrias de canto, em posição idêntica àquela onde decidiu-se pela não substituição das esquadrias.

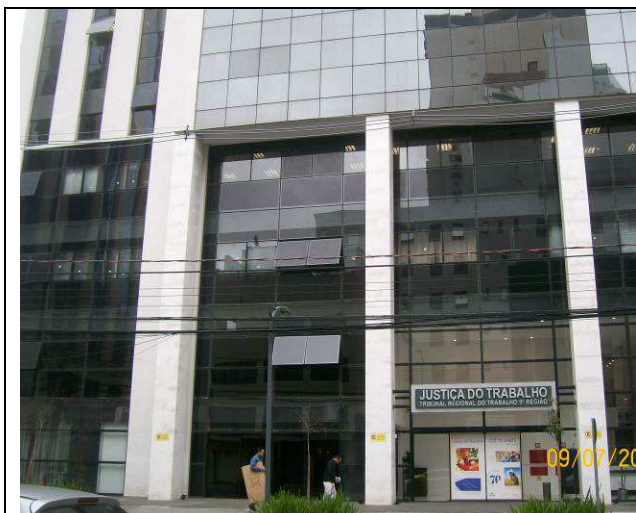
Figura 23: Vista da fachada, após a substituição das esquadrias.

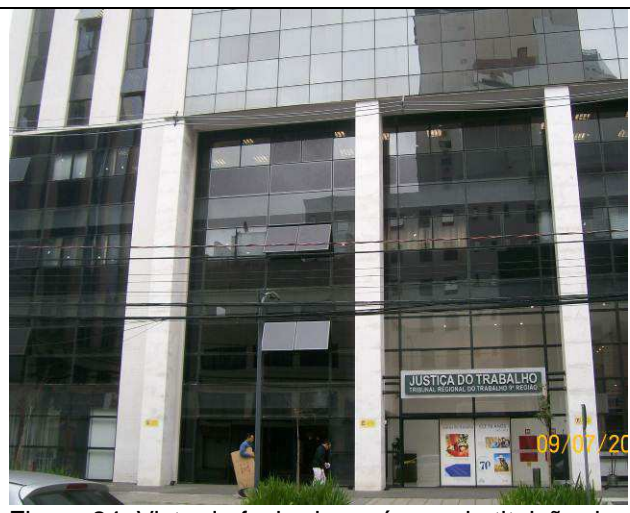
Figura 24: Vista da fachada, após a substituição das esquadrias.

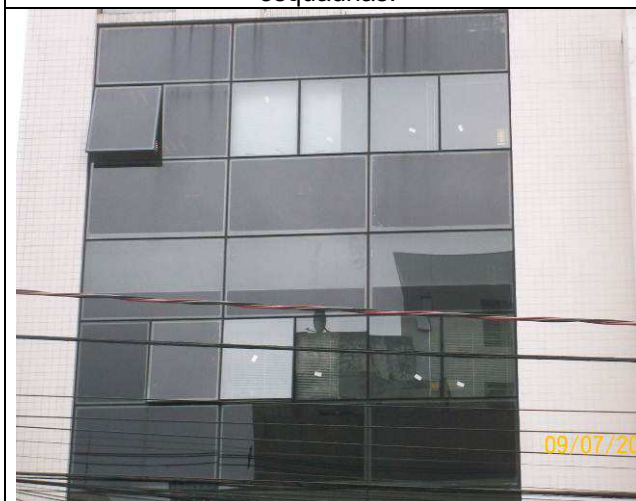
Figura 25: Detalhe das esquadrias substituídas.

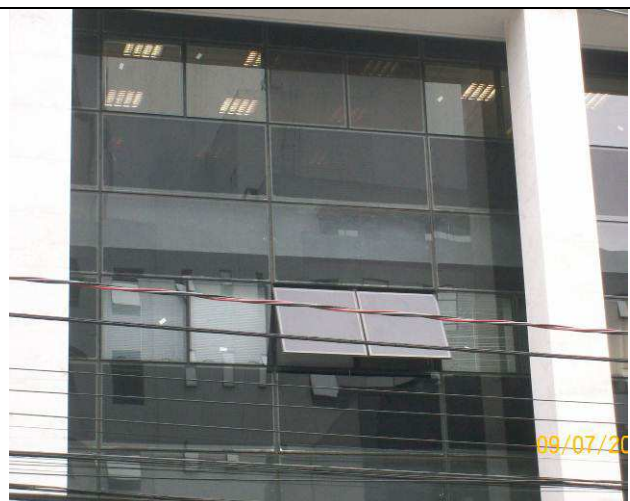
Figura 26: Detalhe das esquadrias substituídas.
