RELATÓRIO FOTOGRÁFICO – 2ª MEDIÇÃO

OBRA: **EXECUÇÃO DE REFORMA DO FÓRUM TRABALHISTA DE SÃO JOSÉ DOS PINHAIS – INSTALAÇÃO DA 5ª VARA DO TRABALHO.**

CONTRATADA: **MANU COMÉRCIO E MONTAGEM INDUSTRIAL LTDA-ME**

Considerando a instituição da Comissão de Recebimento e Fiscalização da **reforma do Fórum trabalhista de São José dos Pinhais**, objeto do Contrato Nº 15/2014, PO nº 10/2014, com efeitos através do despacho exarado pela Sra. Ordenadora da Despesa, os componentes abaixo elencados apresentam o relatório fotográfico das vistorias realizadas, que tiveram como objetivo a fiscalização dos serviços executados pela Contratada, no período de 27/05/2014 (data que se atingiu parcialmente o valor financeiro previsto para 1ª Medição) até 08/07/2014 (data que se atingiu parcialmente o valor financeiro previsto para 2ª Medição).

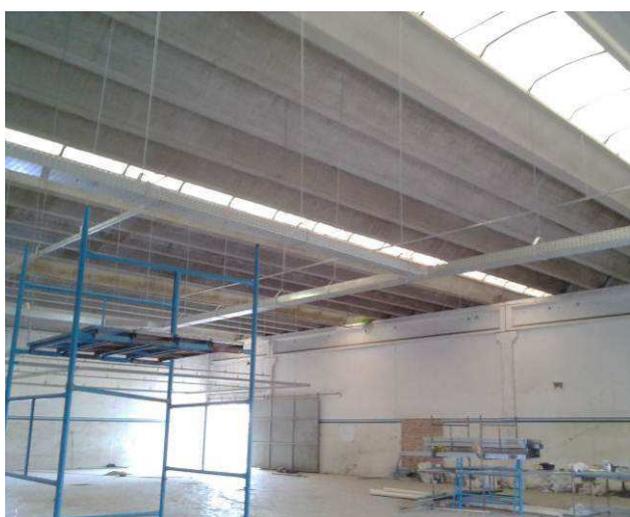
Figura 01C: Andaime para instalação de eletrocalhas.

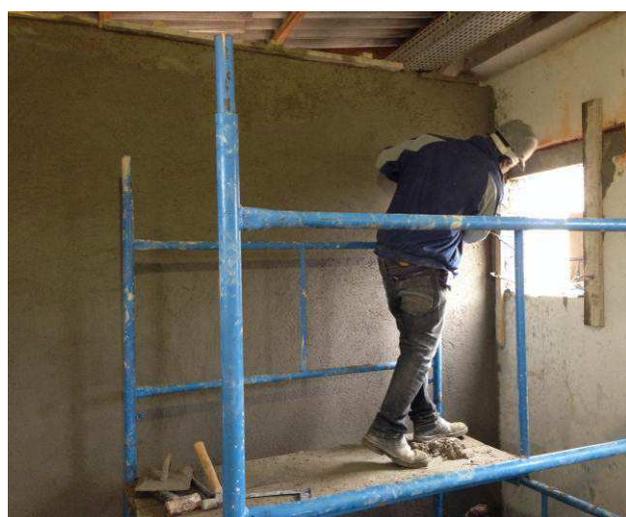
Figura 02C: Andaime para execução de revestimentos argamassados

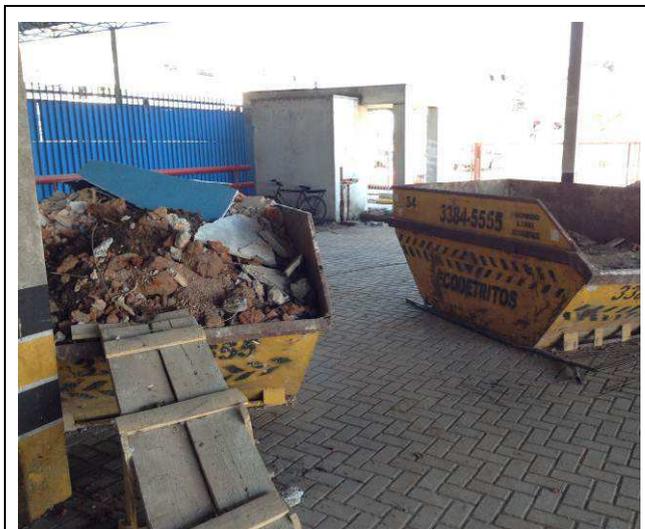
Figura 03C: Caçambas para coleta de entulho resultante de demolições.

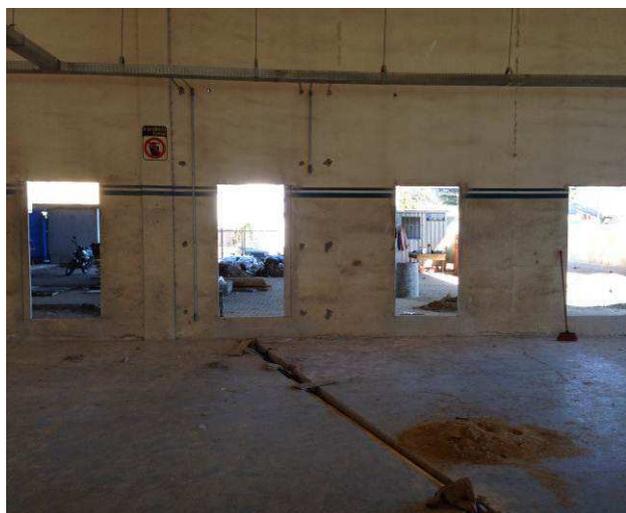
Figura 04C: Escavação de vala em trecho interno para execução de rede de esgoto.

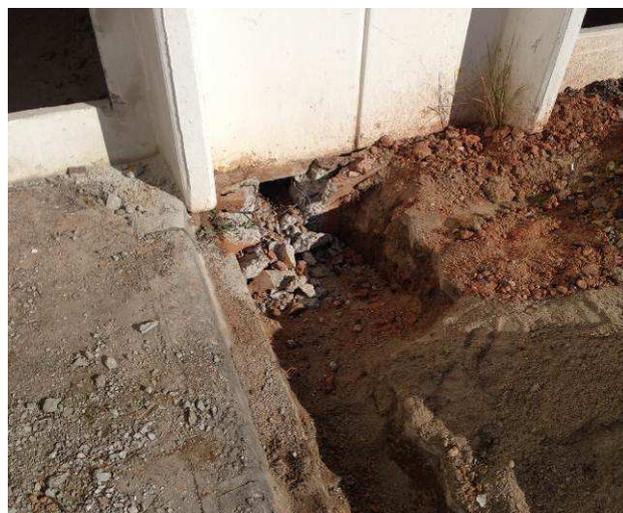
Figura 05C: Escavação de vala em trecho externo para execução de rede de esgoto.

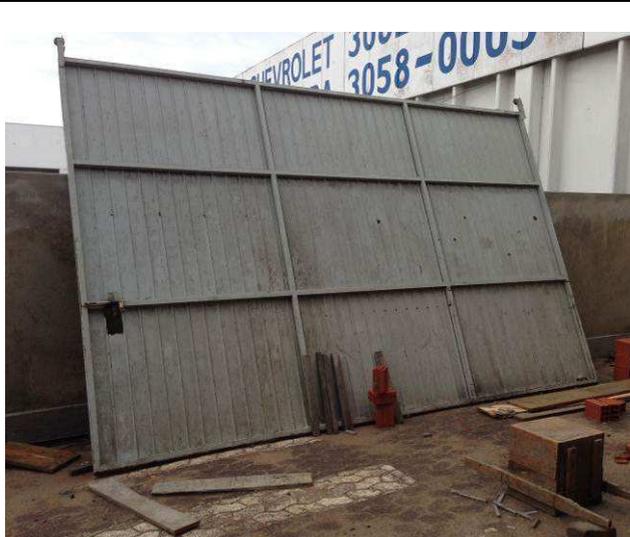
Figura 06C: Portão metálico removido da frente/lateral do barracão.

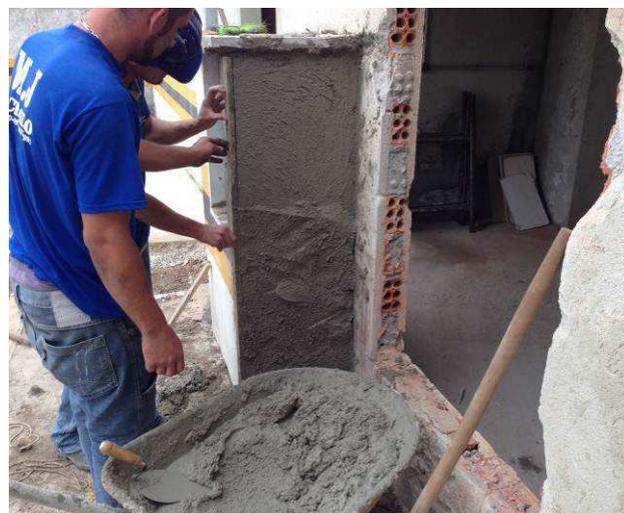
Figura 07C: Demolição parcial de parede em área de terceirizados

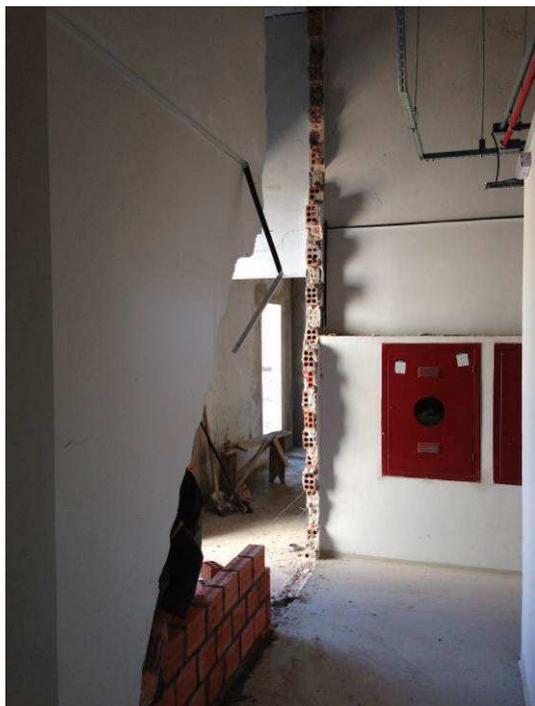
Figura 08C: Demolição de parede em área de terceirizados

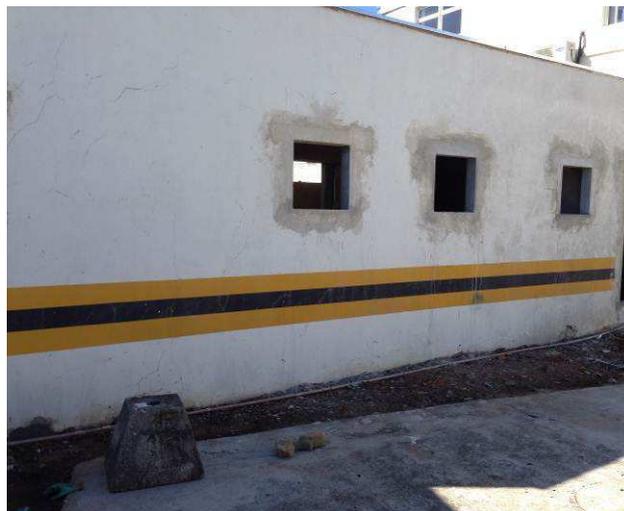
Figura 09C: Demolição parcial de alvenaria para instalação de janelas em área de terceirizados

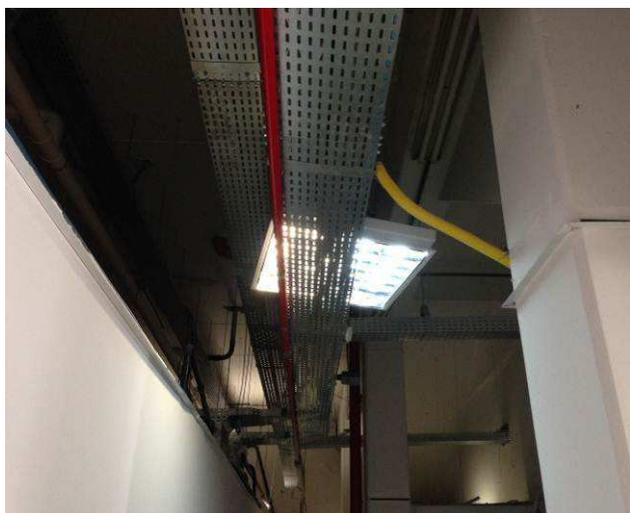
Figura 10C: Remoção de forro modular em corredor lateral da 3ª Vara.

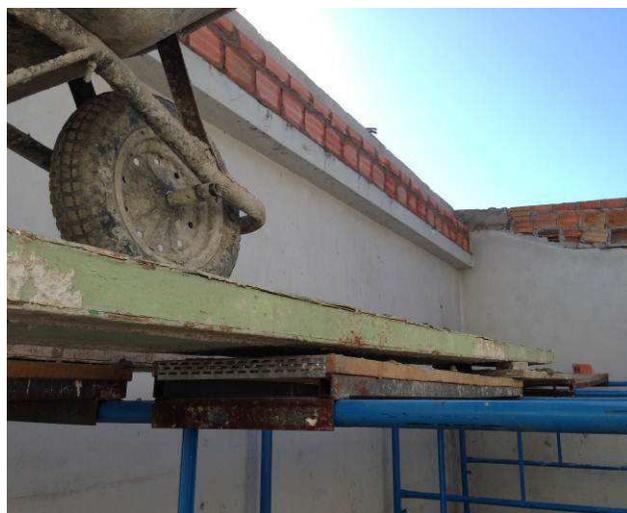
Figura 11C: Remoção de forro e cobertura de área de terceirizados

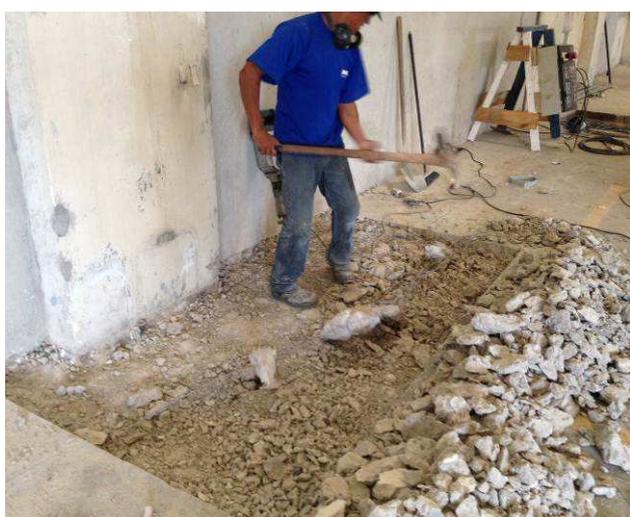
Figura 12C: Área do banheiro sobre o qual será instalada caixa d'água

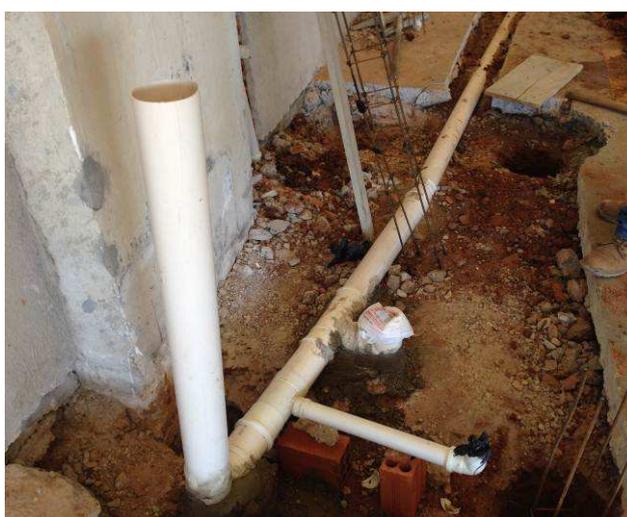
Figura 13C: Brocas executadas no banheiro citado na foto anterior.

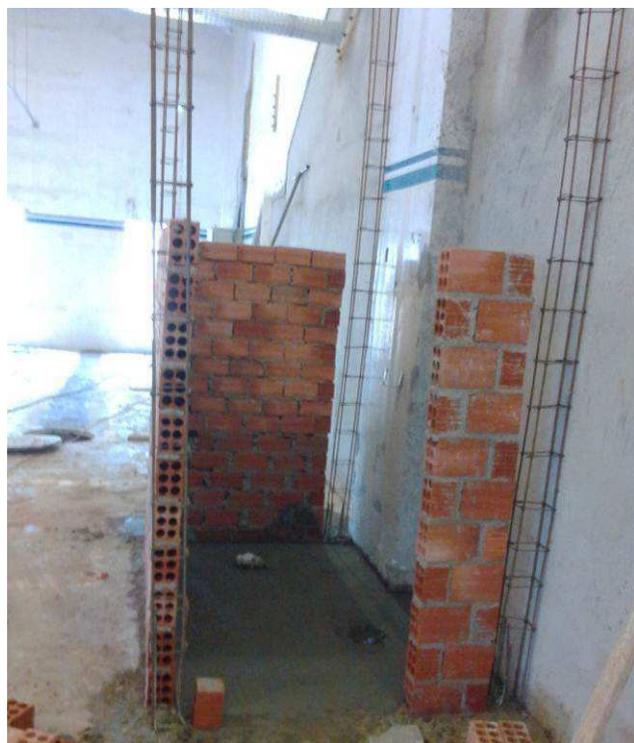
Figura 14C: Armação dos pilaretes e alvenaria de banheiro sobre o qual se instalará caixa d'água.

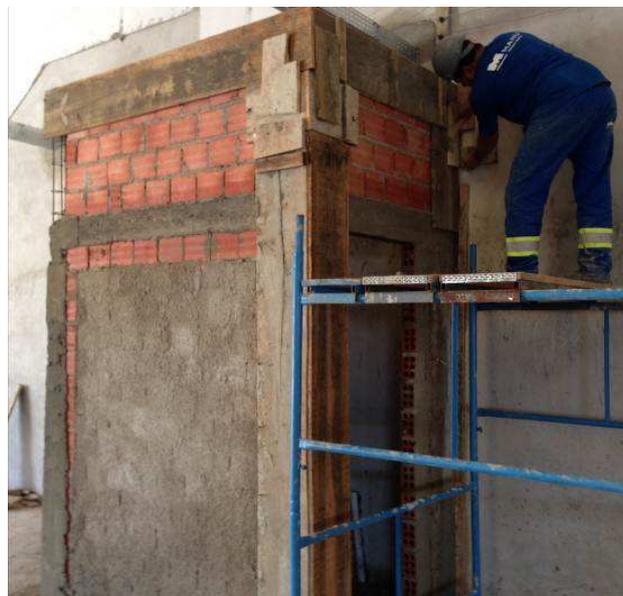
Figura 15C: Cintas de amarração, pilaretes, vergas e alvenaria de banheiro sobre o qual se instalará caixa d'água.

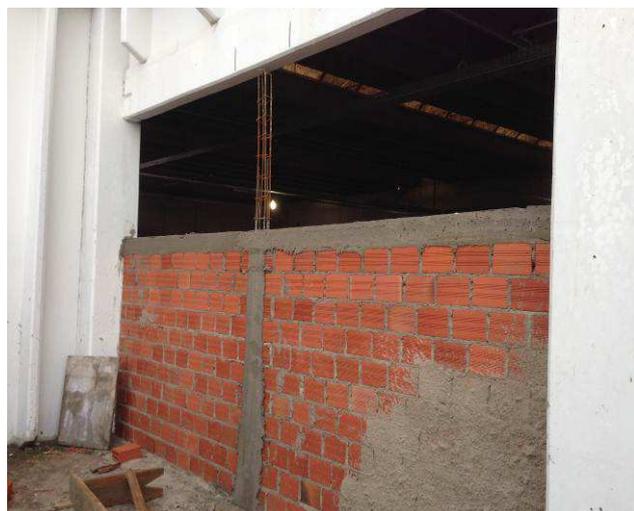
Figura 16C: Cintas de amarração, pilarete e alvenaria no vão resultante da retirada de portão metálico da frente/lateral.

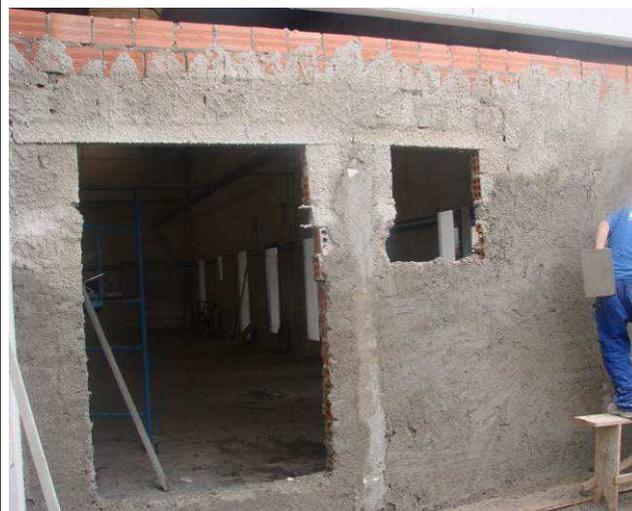
Figura 17C: Vergas acima das janelas da parede que substituiu o portão metálico removido.

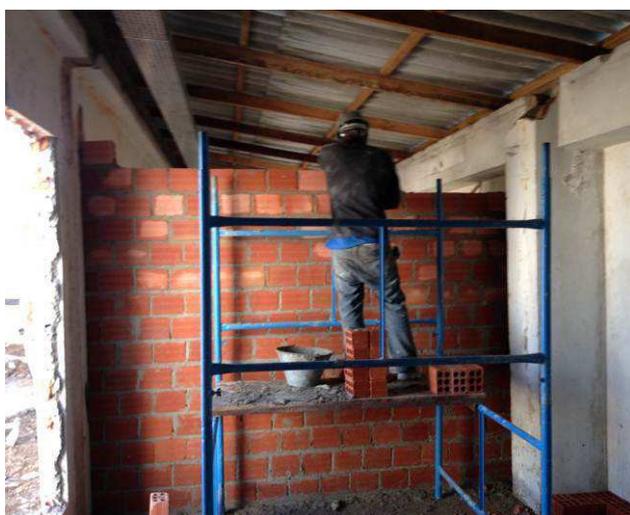
Figura 18C: Parede de alvenaria na divisa entre a copa e os sanitários da área de terceirizados (em substituição à gesso acartonado)

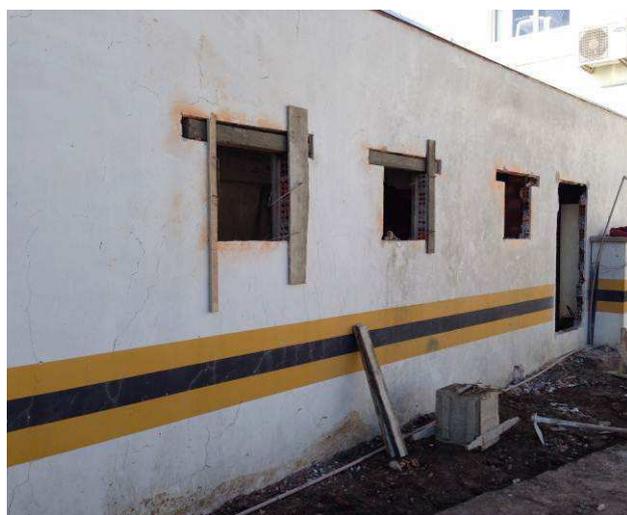
Figura 19C: Vergas sobre os vãos das janelas na área de terceirizados.

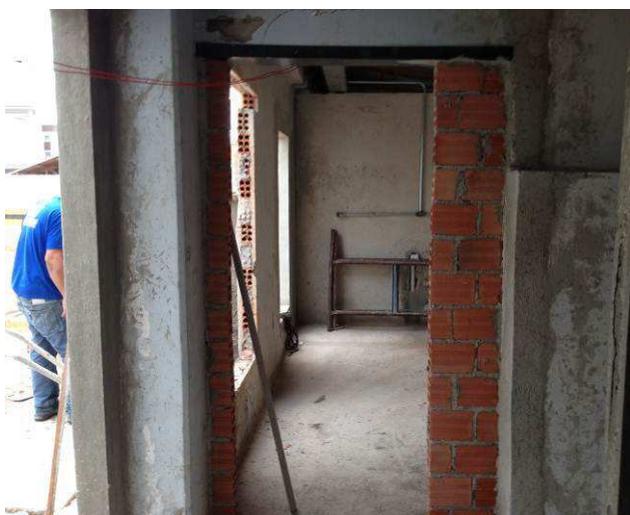
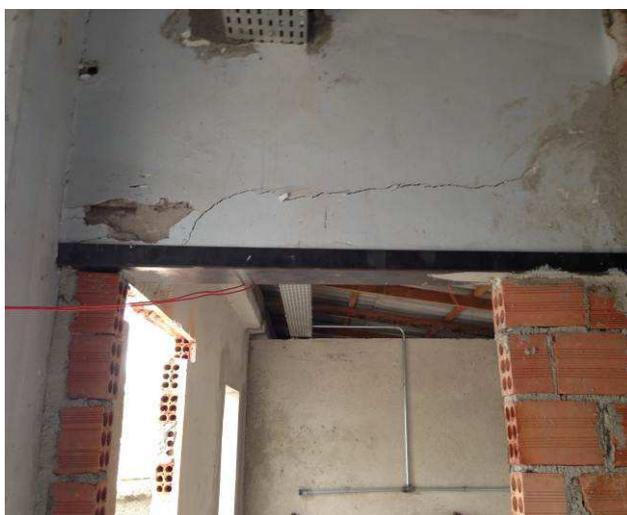
Figura 20C: Verga em perfil metálico acima da porta da copa em área de terceirizados.

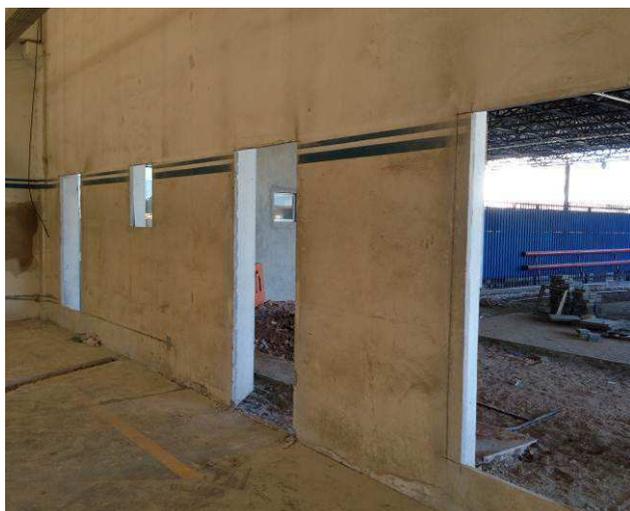
Figura 22C: Cortes nos painéis de concreto para instalação de esquadrias.

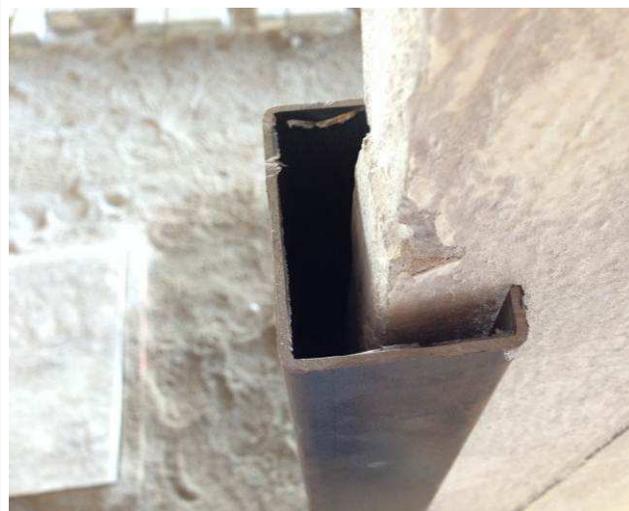
Figura 23C: Perfis metálicos (tipo "C" enrijecido) nos perímetros das aberturas.

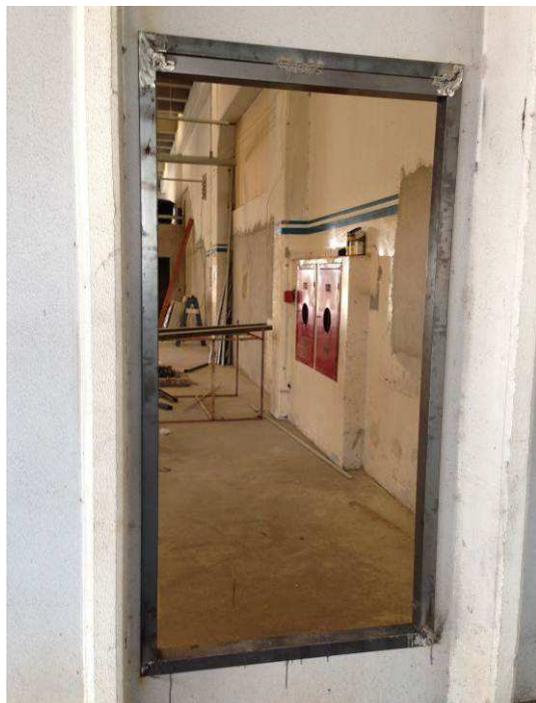
Figura 24C: Perfis metálicos em janela tipo "J02".

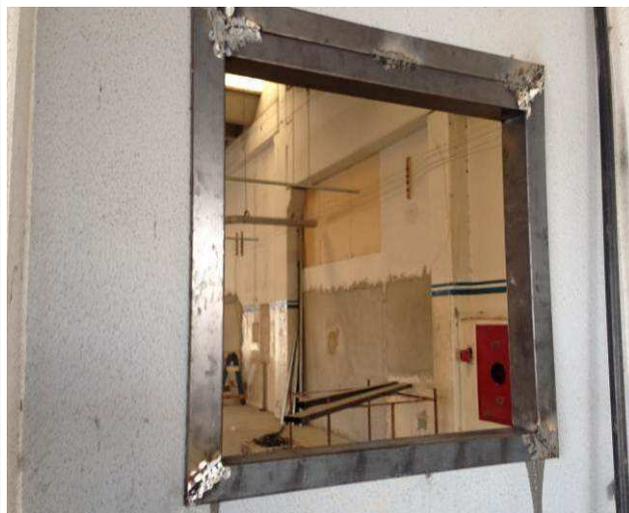
Figura 25C: Perfis metálicos em janela tipo "J03".

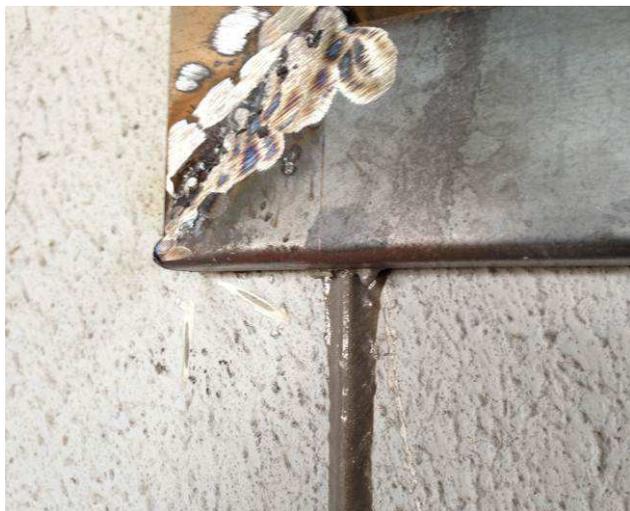
Figura 26C: Perfis colados aos painéis com adesivo à base de epóxi.

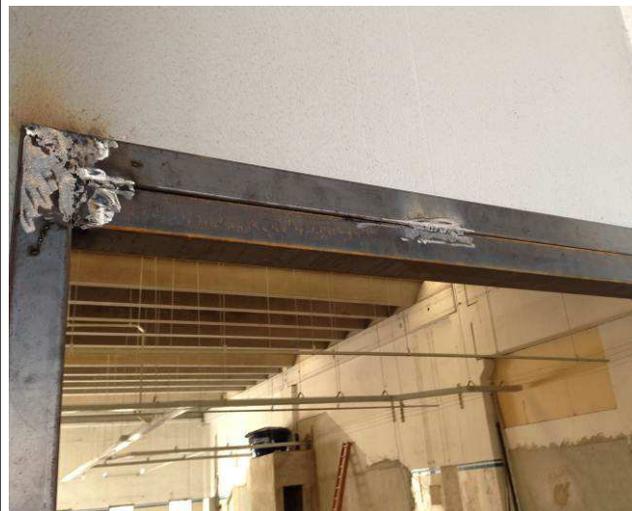
Figura 27C: Perfis soldados pelas extremidades formando um quadro rígido.

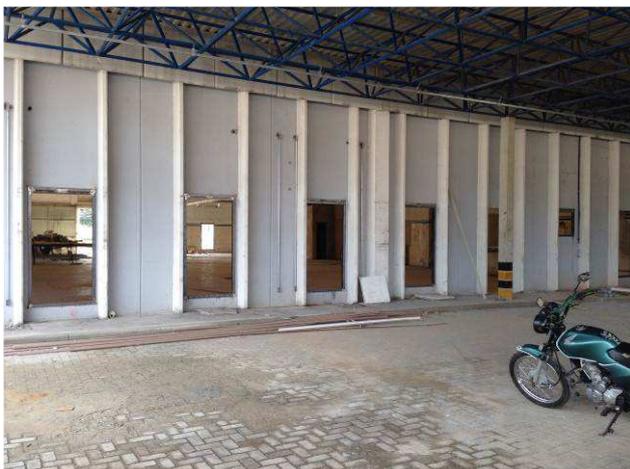
Figura 28C: Aberturas das janelas com os reforços já executados – frente.

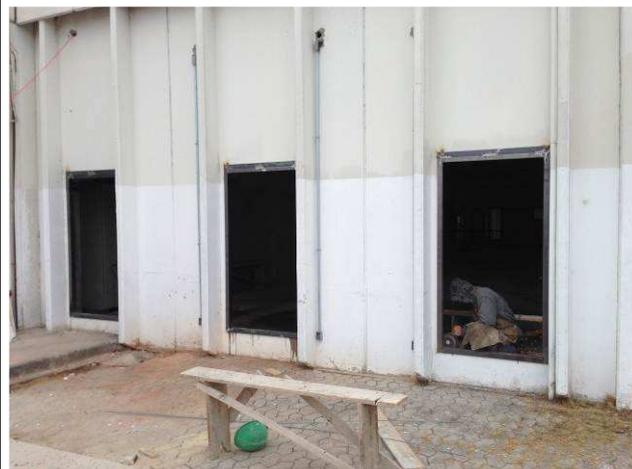
Figura 29C: Aberturas das janelas com os reforços já executados - fundos.

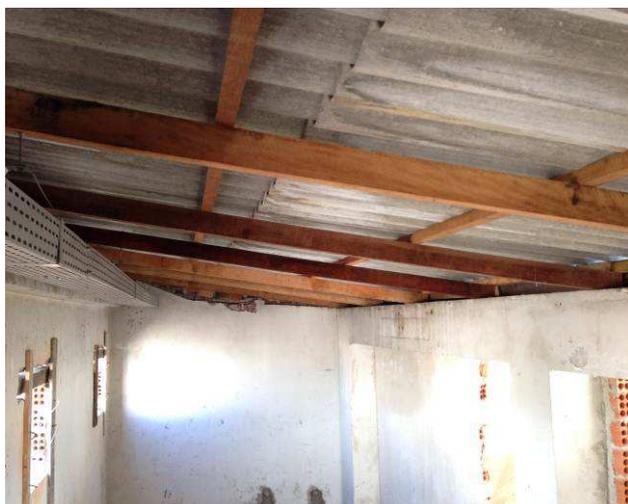
Figura 30C: Estrutura em madeira de lei para cobertura na área de terceirizados.

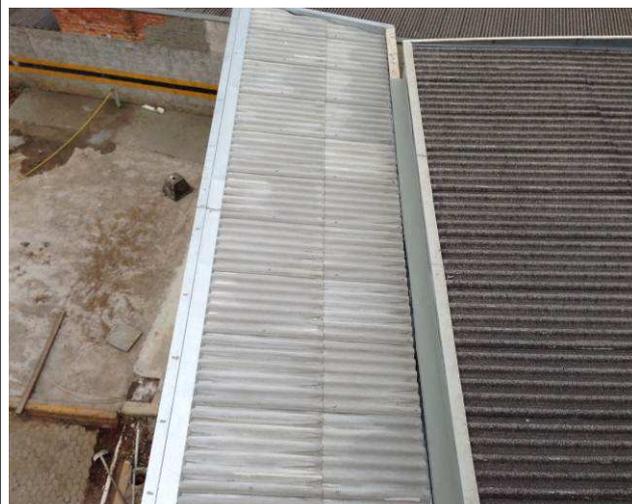
Figura 31C: Cobertura nova na área de terceirizados.

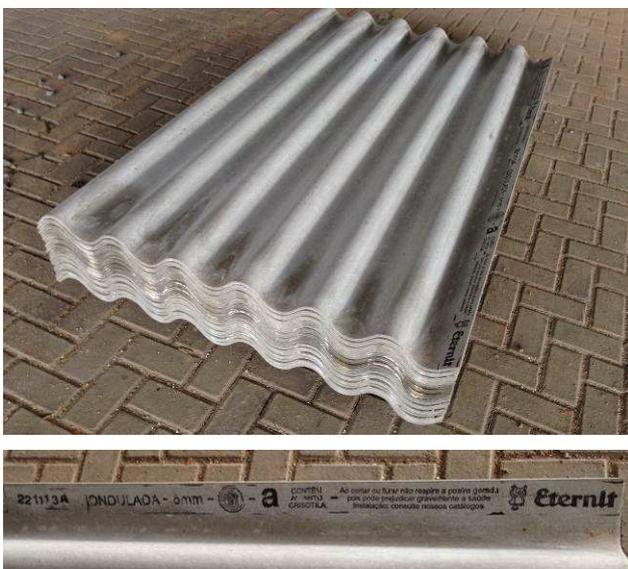
Figura 32C: Detalhe das telhas de fibrocimento utilizadas – onduladas 6 mm.

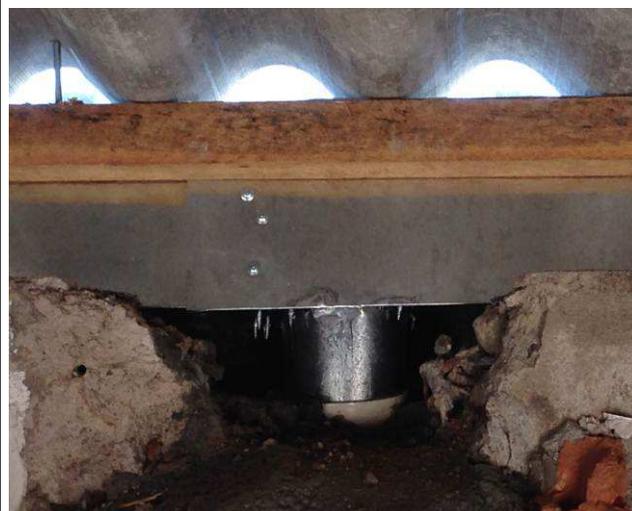
Figura 33C: Detalhe da calha e do bocal de coleta.

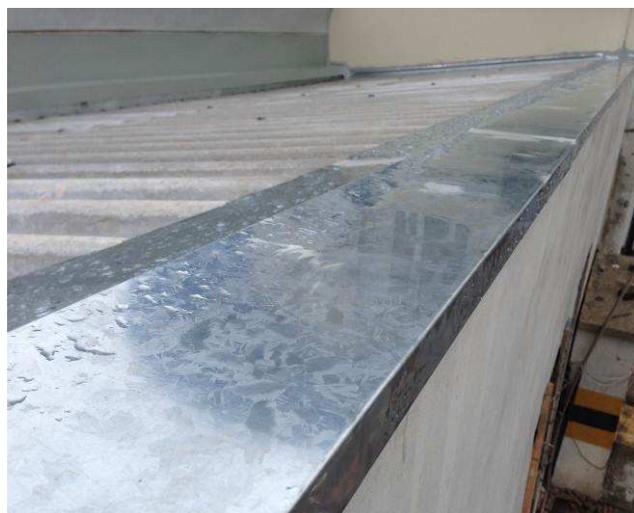
Figura 34C: Rufos de chapas de aço galvanizado no perímetro da nova cobertura.

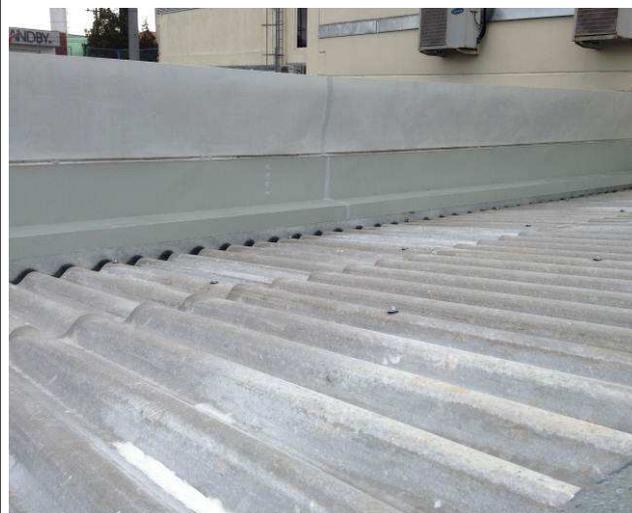
Figura 35C: Rufo instalado em vão vertical entre a calha da nova cobertura e a estrutura metálica da cobertura existente (garagem).

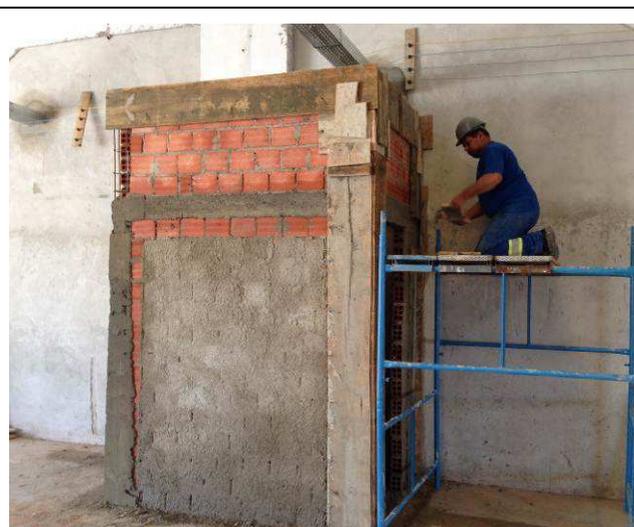
Figura 36C: Chapisco em banheiro sobre o qual se instalará a caixa d'água.

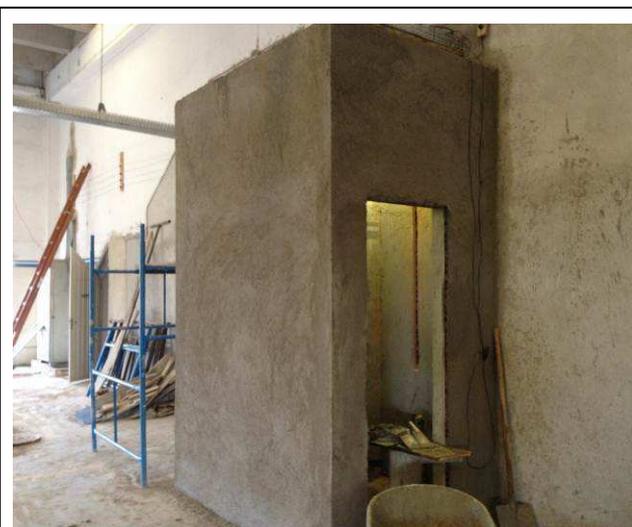
Figura 37C: Emboço paulista no banheiro da figura ao lado.

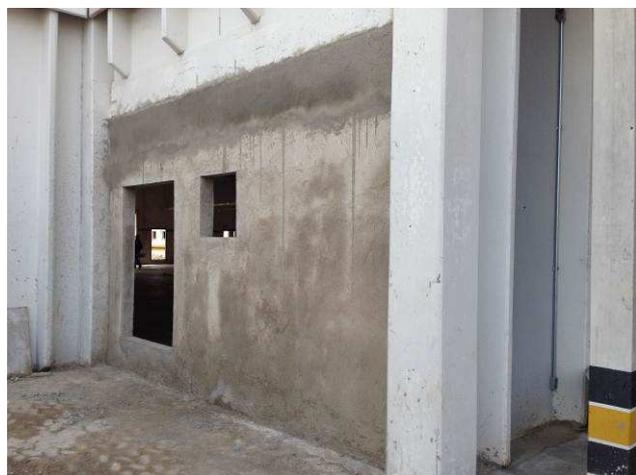
Figura 38C: Emboço paulista aplicado na alvenaria do vão resultante da retirada de portão metálico da frente/lateral – vista externa.

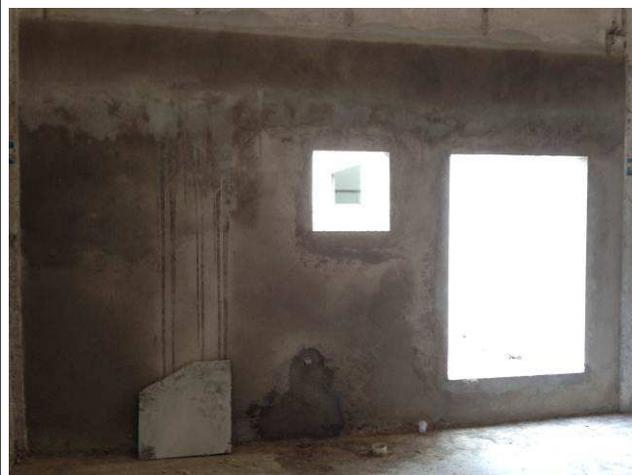
Figura 39C: Emboço paulista aplicado na alvenaria do vão resultante da retirada de portão metálico da frente/lateral – vista interna.

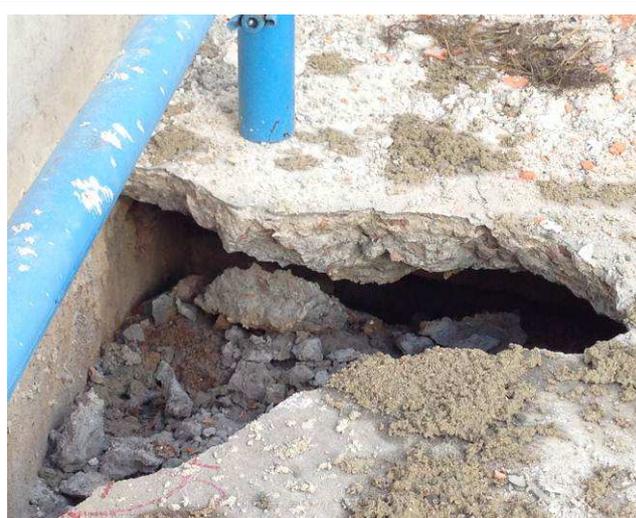
Figura 40C: Vazio ocasionado por recalque do solo sob o piso da área de banheiros e vestiários (acesso de terceirizados).

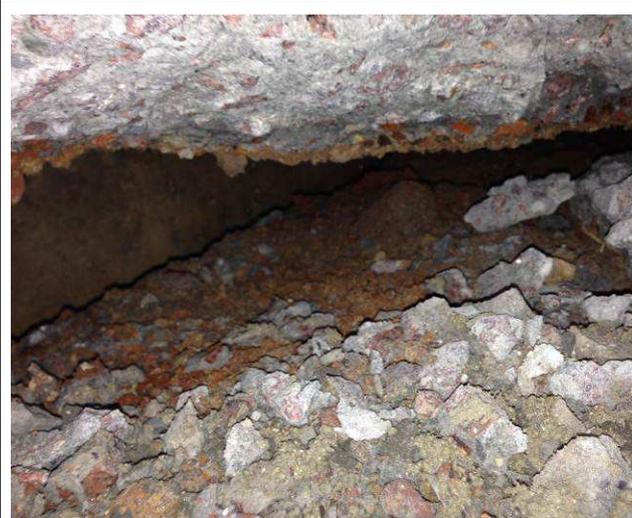
Figura 41C: Vazio ocasionado por recalque do solo sob o piso da área de banheiros e vestiários (acesso de terceirizados).

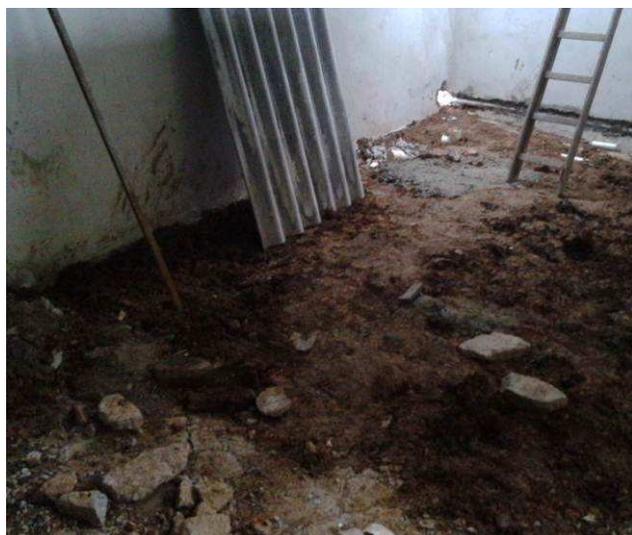
Figura 42C: Demolição do contrapiso existente e compactação da base sobre a qual se executou novo contrapiso.

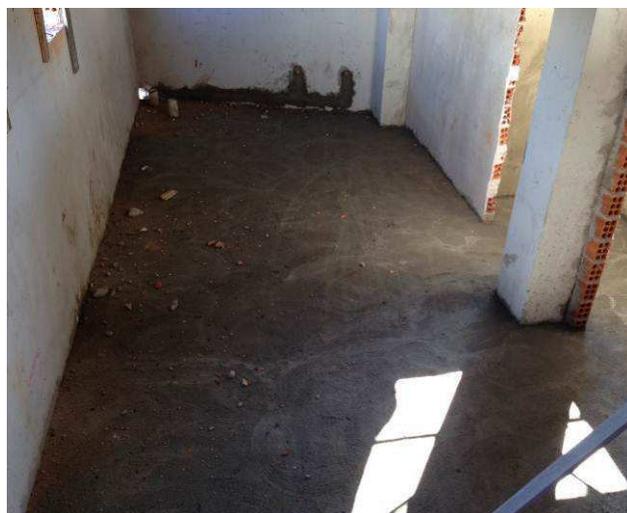
Figura 43C: Novo contrapiso executado.

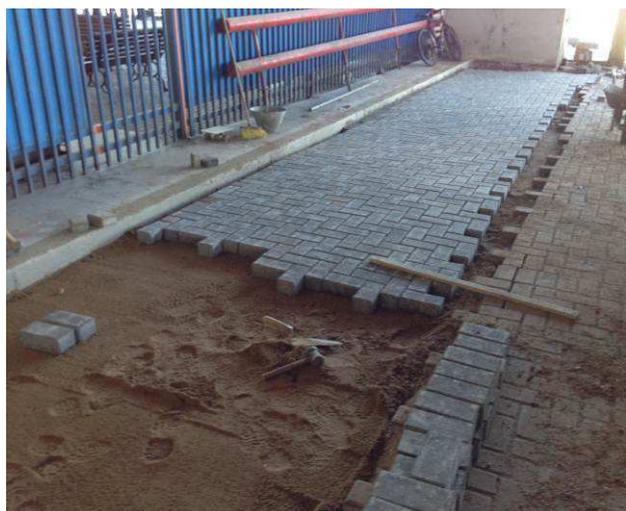
Figura 44C: Pavimentação intertravada com blocos de concreto assentados sobre coxim de areia.

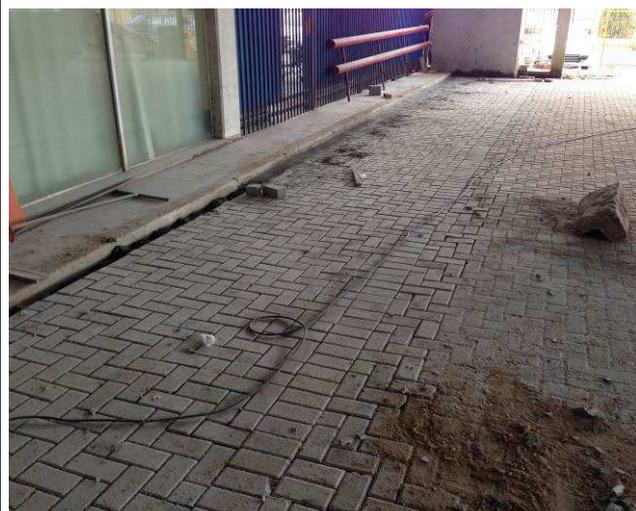
Figura 45C: Pavimentação intertravada com blocos de concreto assentados sobre coxim de areia.

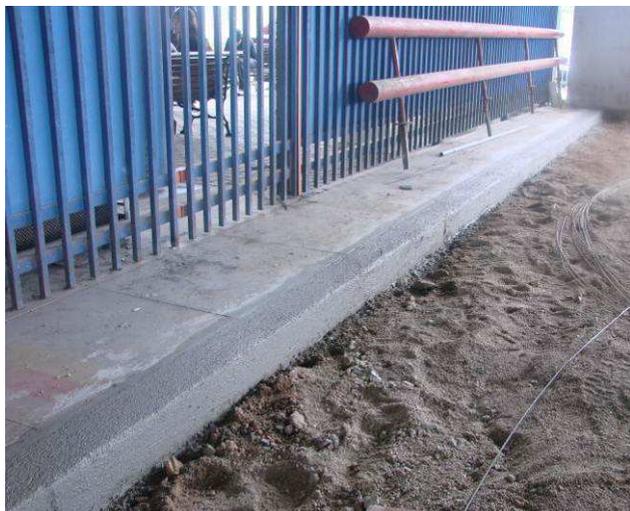
Figura 46C: Meio fio, em concreto armado, executado na obra.

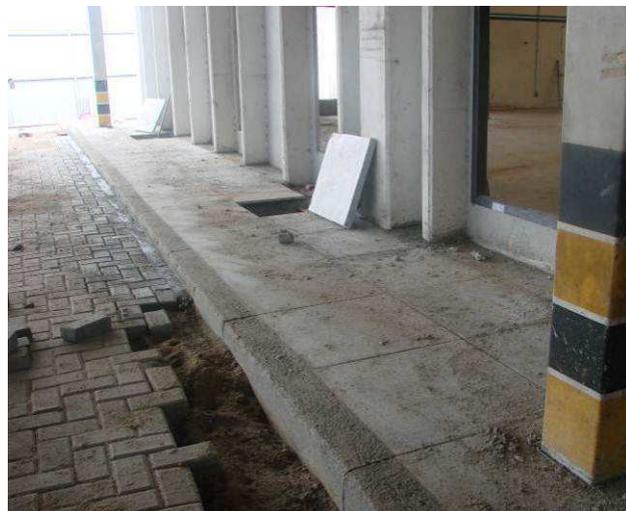
Figura 47C: Reconstrução da calçada em pedra basalto, utilizando-se das peças removidas anteriormente, e meio fio executado.

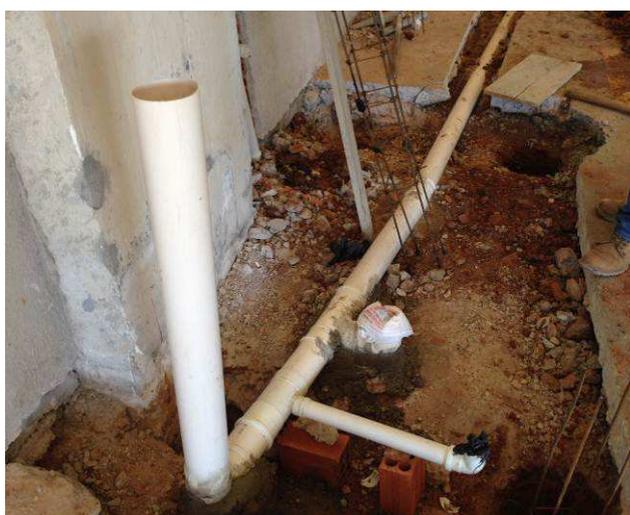
Figura 48C: Pontos de esgoto primário e secundário do banheiro acima do qual será instalada a caixa d'água.

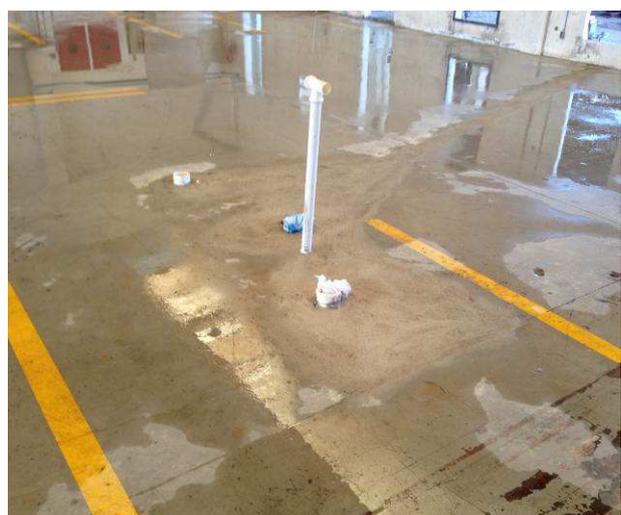
Figura 49C: Pontos de esgoto primário e secundário de banheiro a ser executado em área da 5ª Vara.

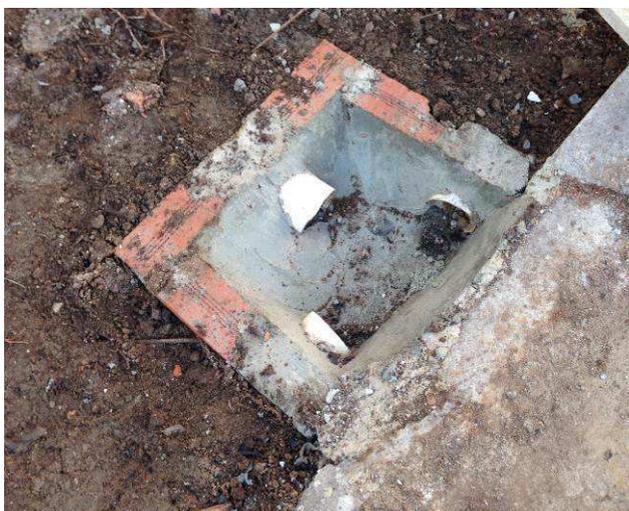
Figura 50C: Caixa de inspeção executada.

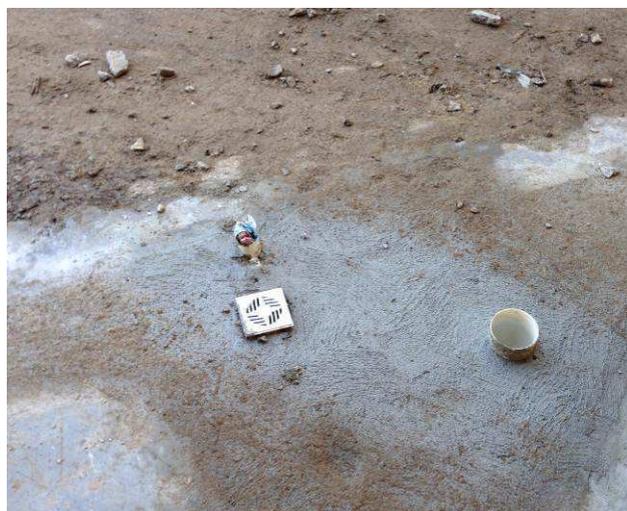
Figura 51C: Caixa sifonada em PVC já instalada.

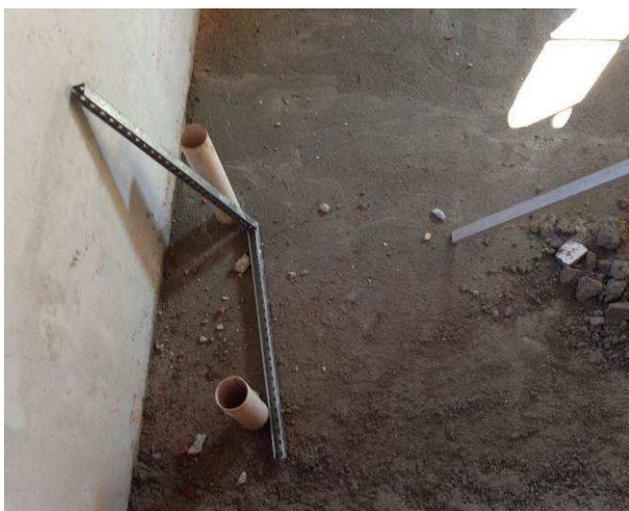
Figura 52C: Pontos de esgoto primário e secundário de banheiro localizado na área de terceirizados.

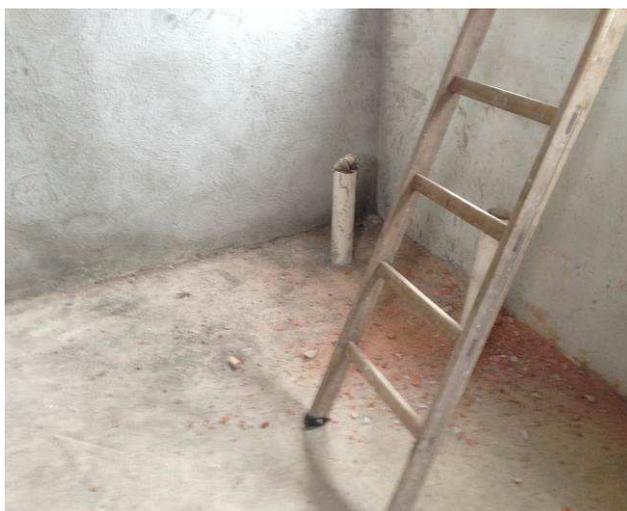
Figura 53C: Pontos de esgoto primário e secundário de banheiro localizado na área de terceirizados.

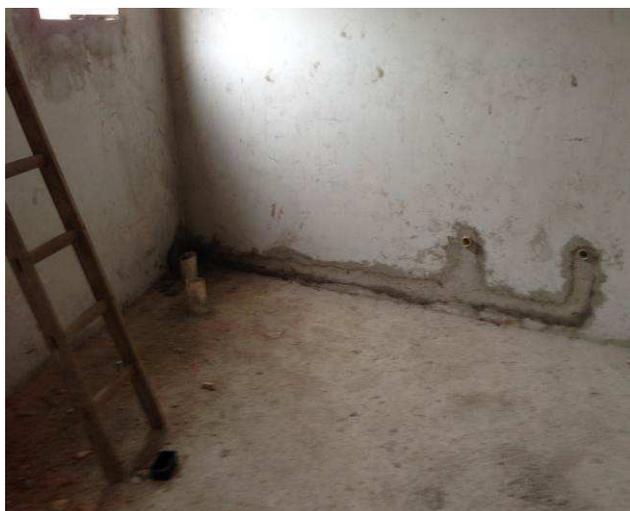
Figura 54C: Pontos de esgoto primário e secundário de banheiro localizado na área de terceirizados.

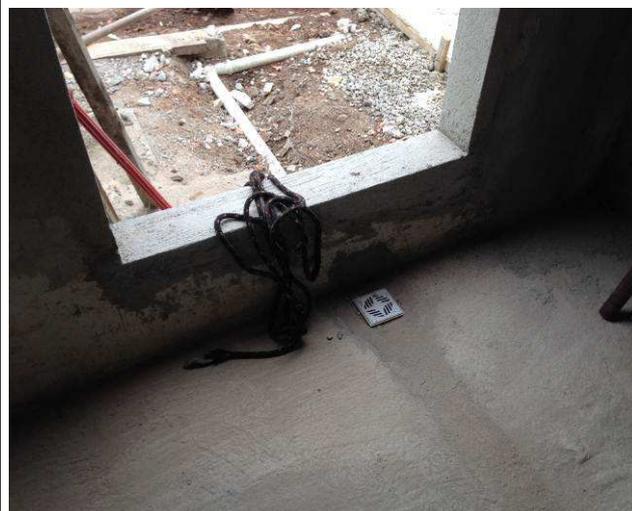
Figura 55C: Caixa sifonada instalada em copa/refeitório da área de terceirizados.

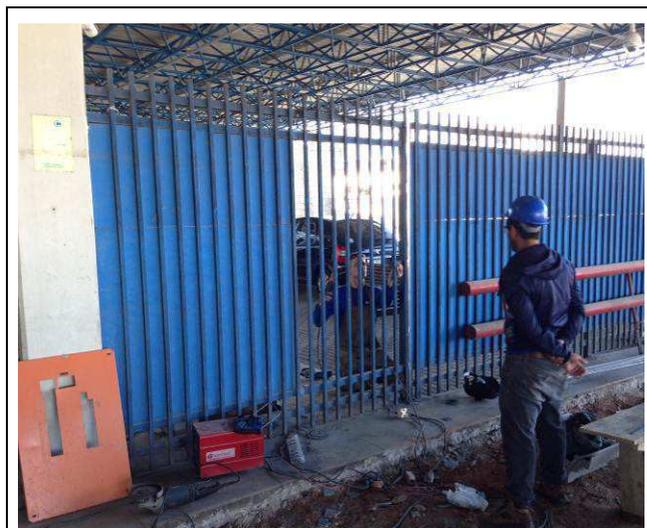
Figura 56C: Execução de corte e adequação de gradil lateral com reforço na sustentação.
