## RELATÓRIO FOTOGRÁFICO – 3ª MEDIÇÃO

OBRA: **EXECUÇÃO DE REFORMA DO FÓRUM TRABALHISTA DE SÃO JOSÉ DOS PINHAIS – INSTALAÇÃO DA 5ª VARA DO TRABALHO.**

CONTRATADA: **MANU COMÉRCIO E MONTAGEM INDUSTRIAL LTDA-ME**

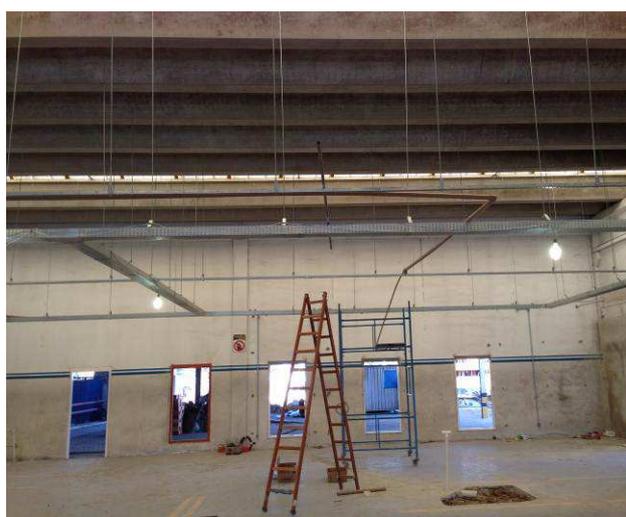
Figura 01C: Andaime para instalação de eletrocalhas e tubulações de água fria.

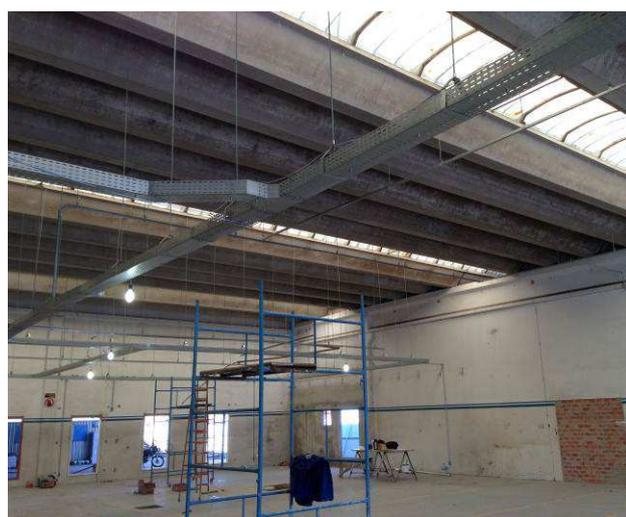
Figura 02C: Andaime para instalação de eletrocalhas e tubulações de água fria.

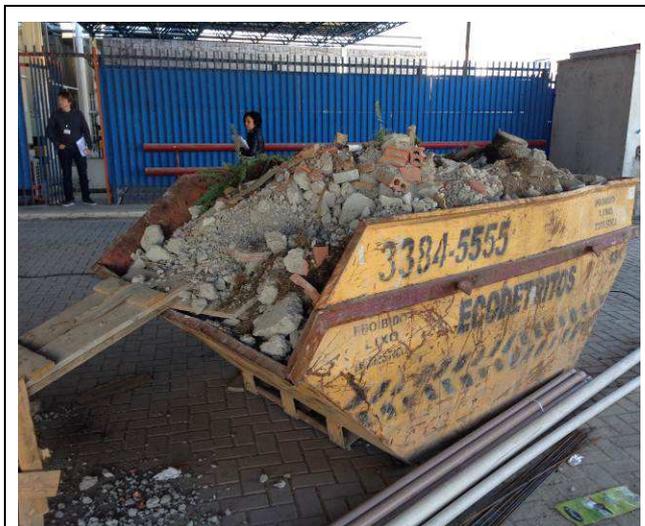
Figura 03C: Caçambas para coleta de entulho resultante de demolições.

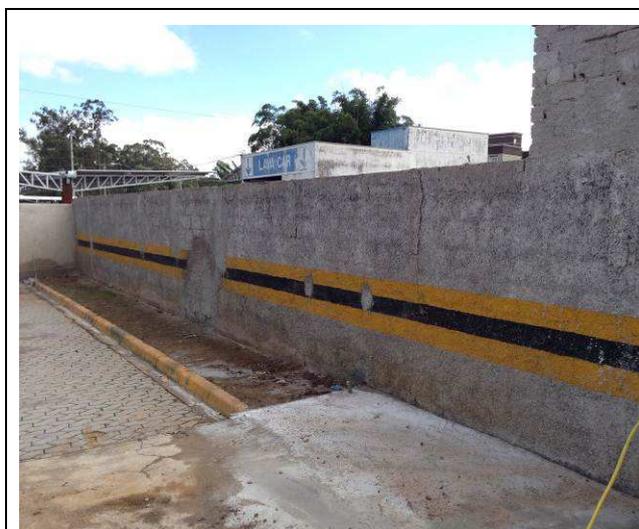
Figura 04C: Limpeza de muro com jato de alta pressão de água.

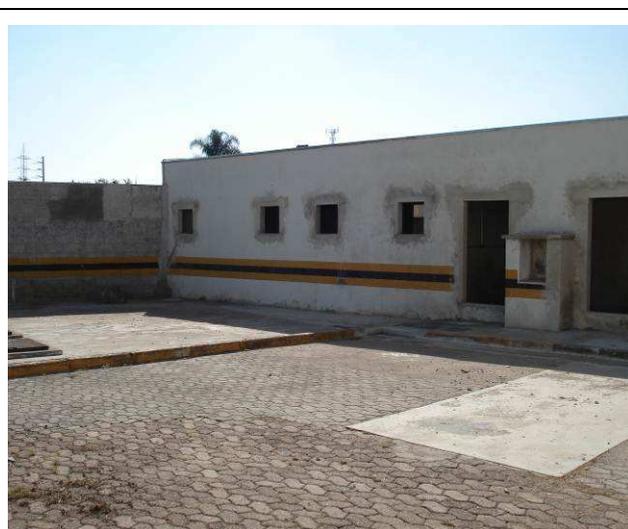
Figura 05C: Limpeza de parede do imóvel, utilizando-se de jato de alta pressão de água.

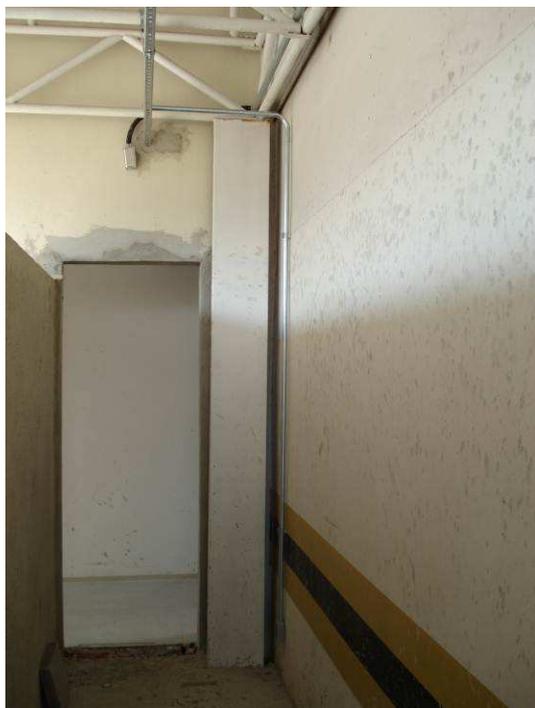
Figura 06C: Demolição de parede na circulação da área de terceirizados (para instalação de porta).

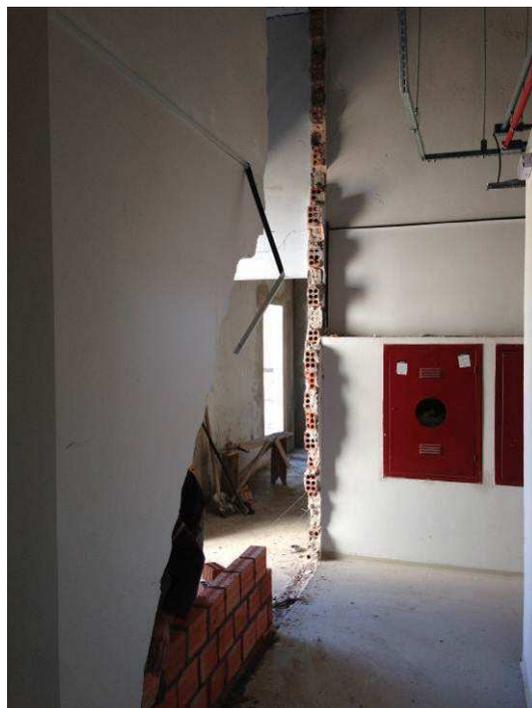
Figura 07C: Demolição/abertura de vão na área de terceirizados.

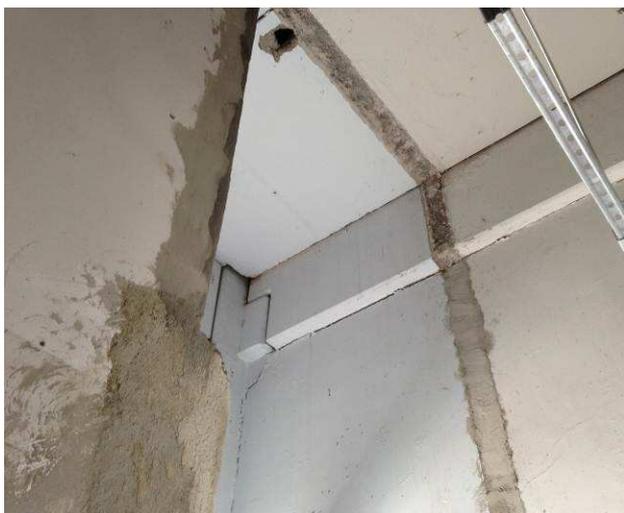
Figura 08C: Demolição da figura 07C concluída.

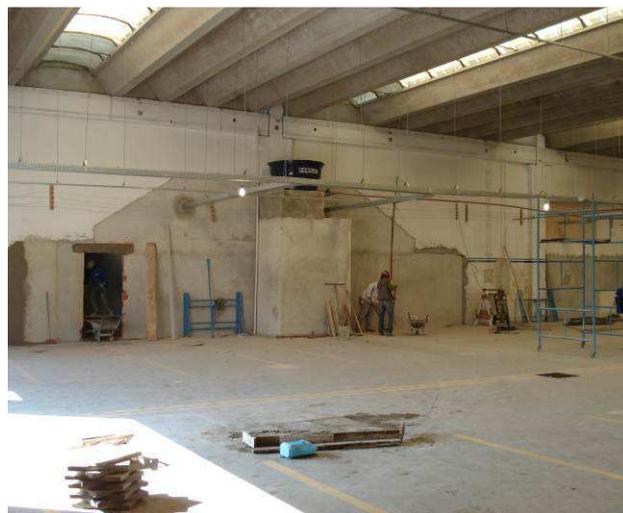
Figura 09C: Abertura de vão ao lado da sala técnica (ligação entre os dois barracões).

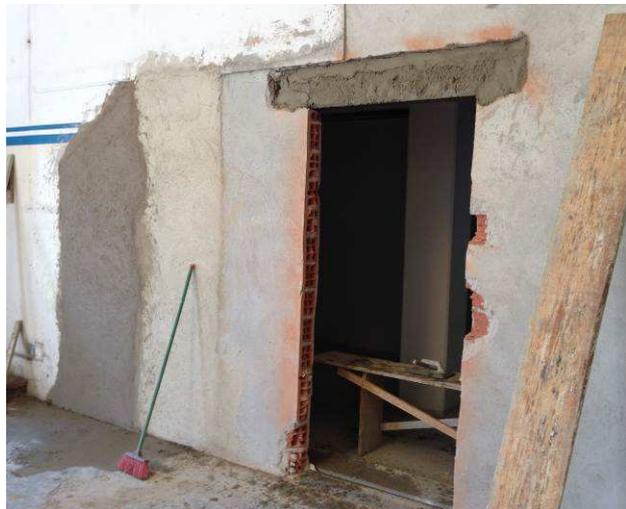
Figura 10C: Detalhe do fechamento do vão da porta removida e abertura de novo vão ao lado.

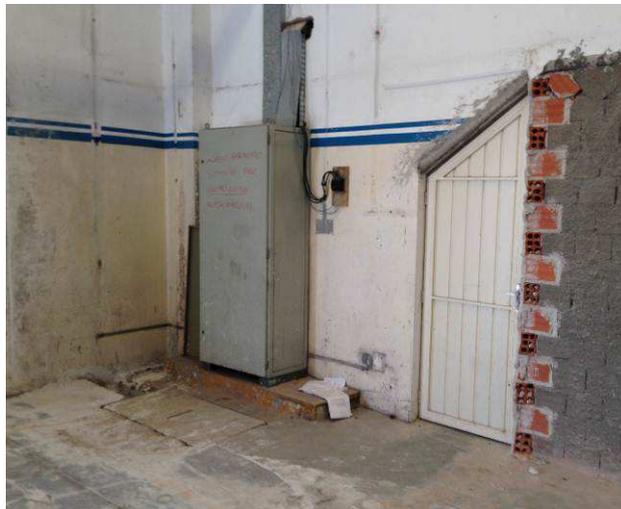
Figura 11C: Porta que foi removida na parede de ligação entre os dois barracões.

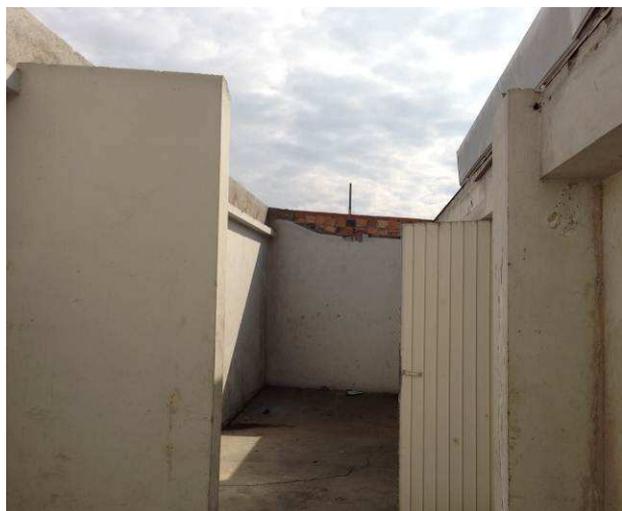
Figura 12C: À direita, porta que foi removida na parede de divisa entre a copa e a circulação de terceirizados.

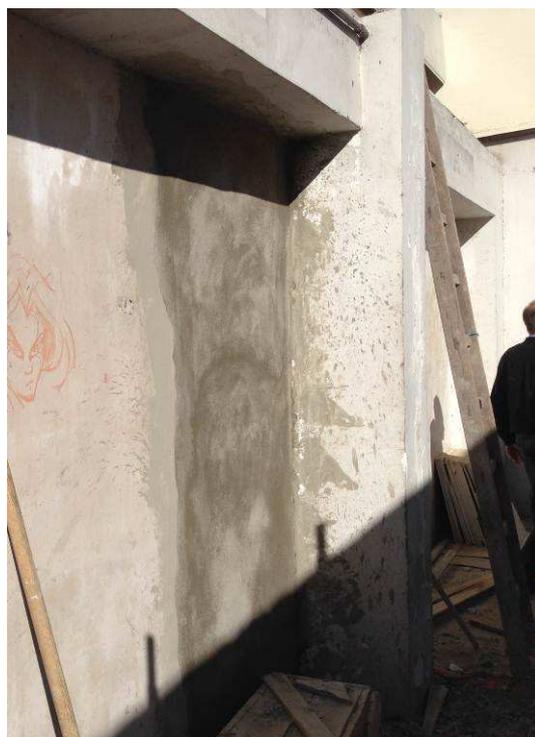
Figura 13C: Resultado do fechamento do vão da porta removida (figura anterior).

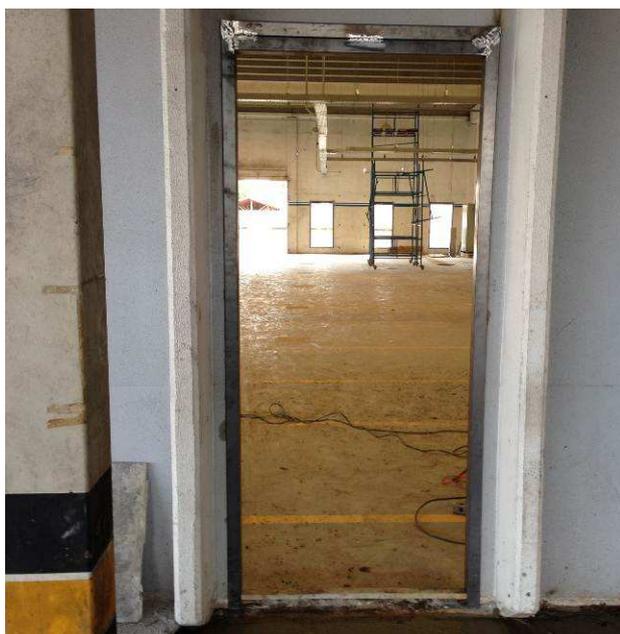
Figura 14C: Estrutura de reforço para porta de vidro PV-01.

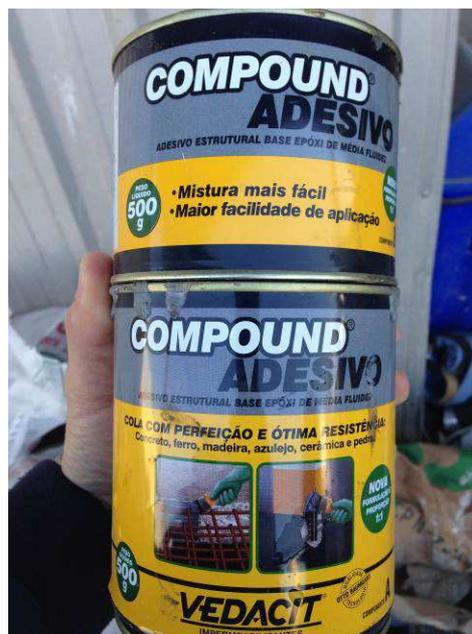
Figura 15C: Adesivo base epóxi utilizado na colagem dos perfis metálicos.

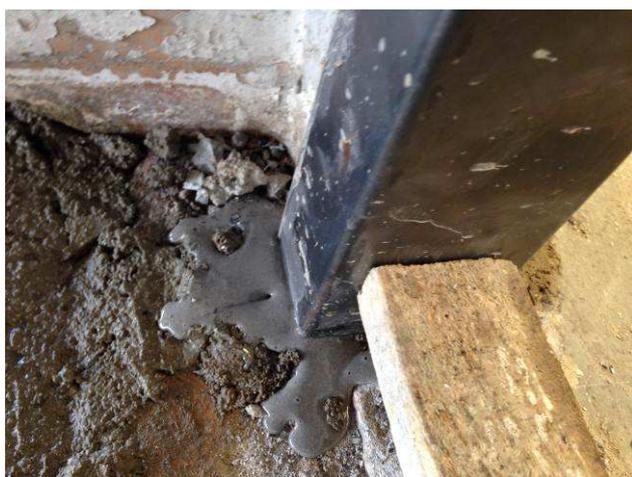
Figura 16C: Adesivo base epóxi aplicado entre o perfil metálico e o painel.

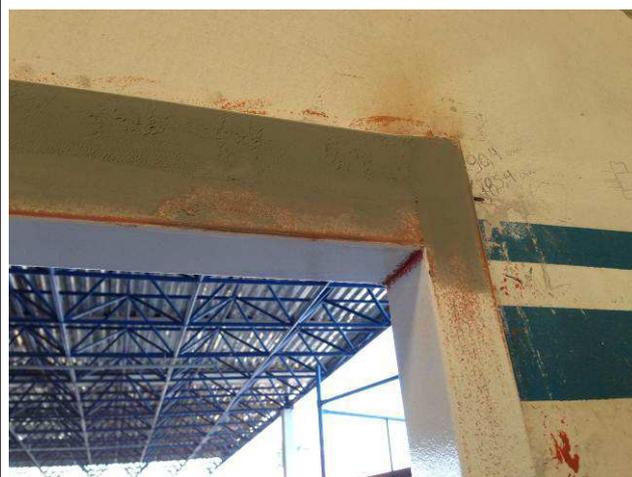
Figura 17C: Emassamento dos perfis metálicos para acabamento.

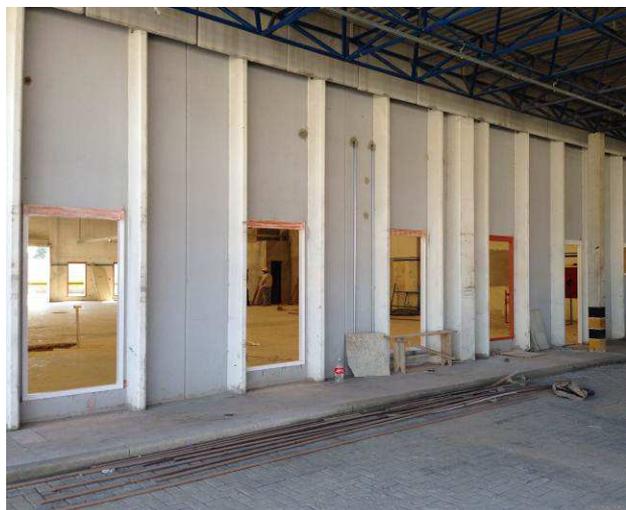
Figura 18C: Execução de acabamento e pintura nas estruturas metálicas de reforço dos painéis de concreto.

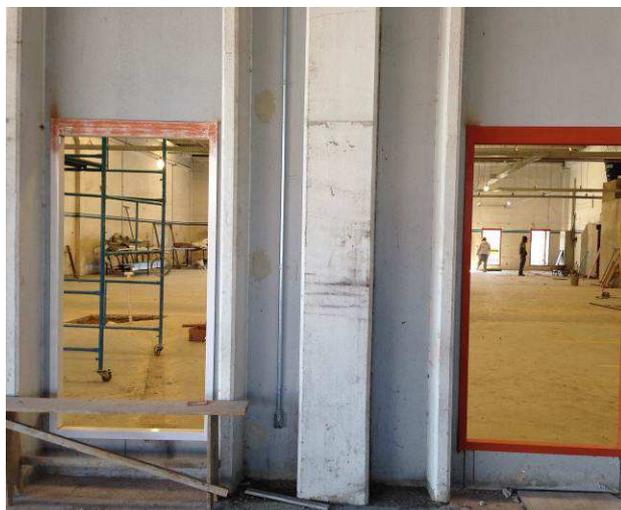
Figura 19C: Aplicação de fundo anti-corrosivo (tipo zarcão) e pintura das estruturas metálicas.

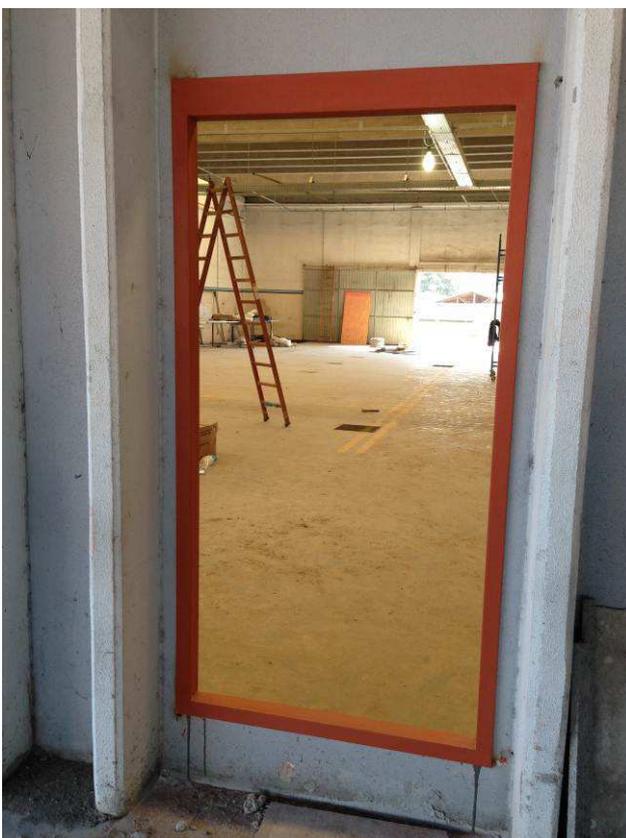
Figura 20C: Aplicação de fundo anti-corrosivo (tipo zarcão) na estrutura metálica de reforço.

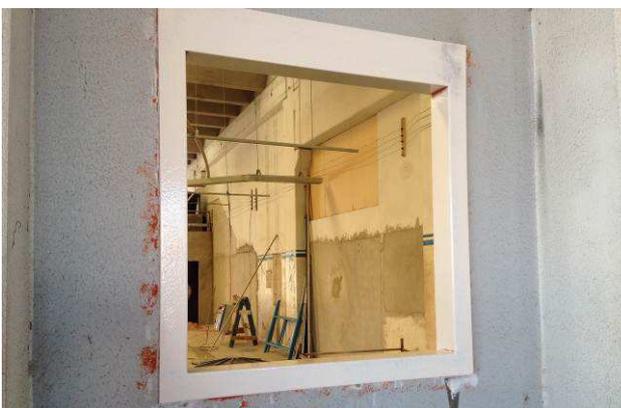
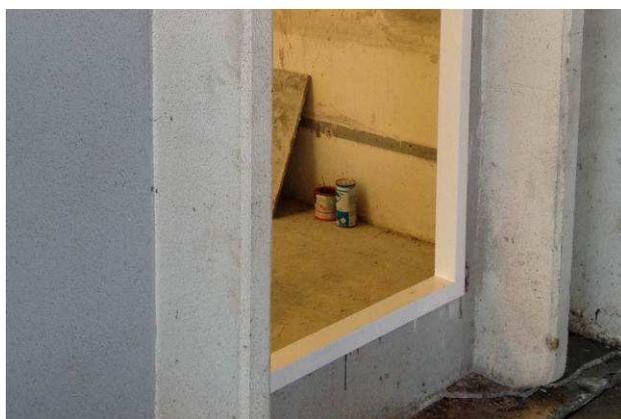
Figura 21C: Detalhe de estrutura metálica com pintura em esmalte sintético.

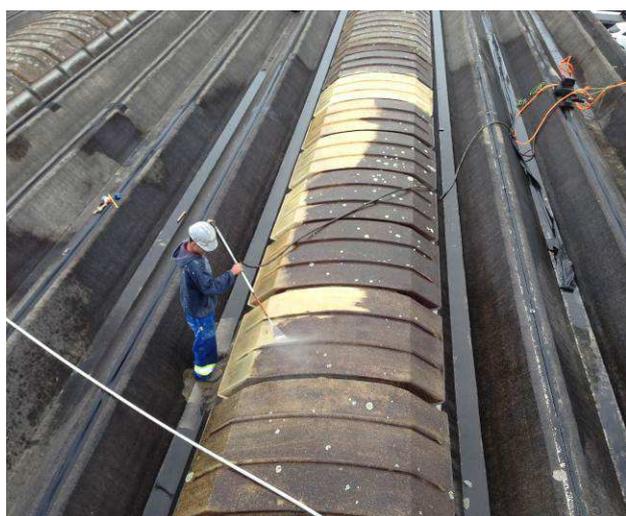
Figura 22C: Limpeza da cobertura do barracão novo com jato de alta pressão de água.

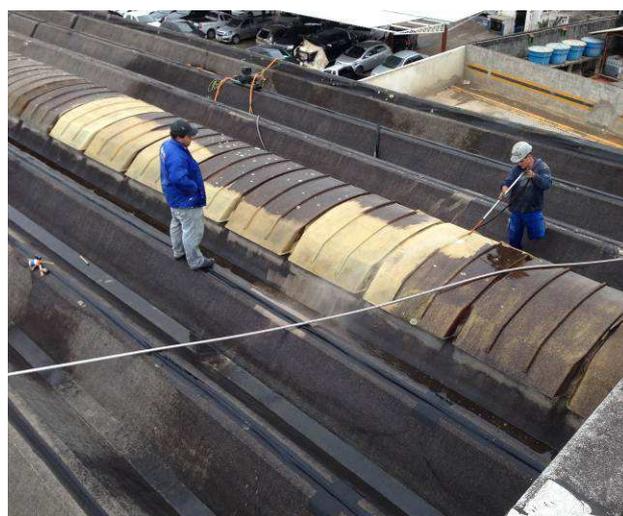
Figura 23C: Limpeza da cobertura do barracão novo com jato de alta pressão de água.

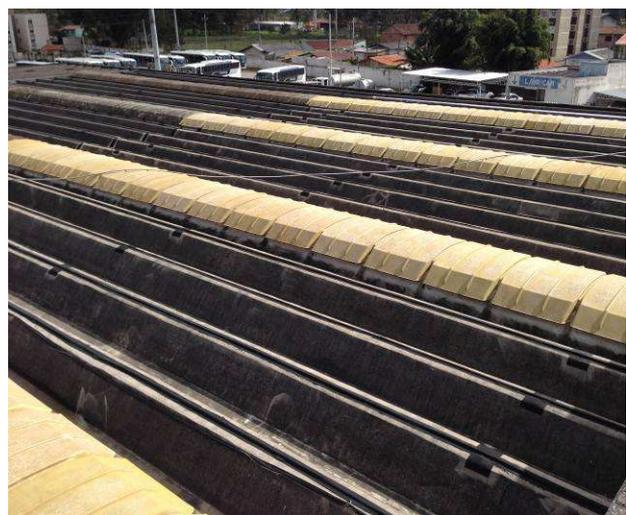
Figura 24C: Limpeza em andamento.

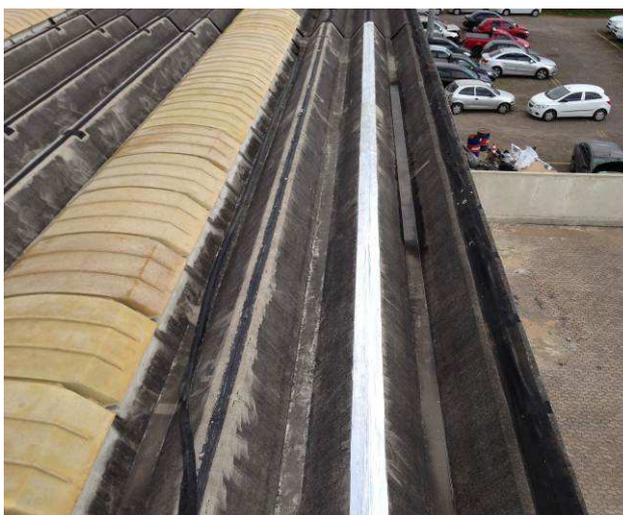
Figura 25C: Aplicação de manta asfáltica aluminizada nas juntas das telhas do barracão novo.

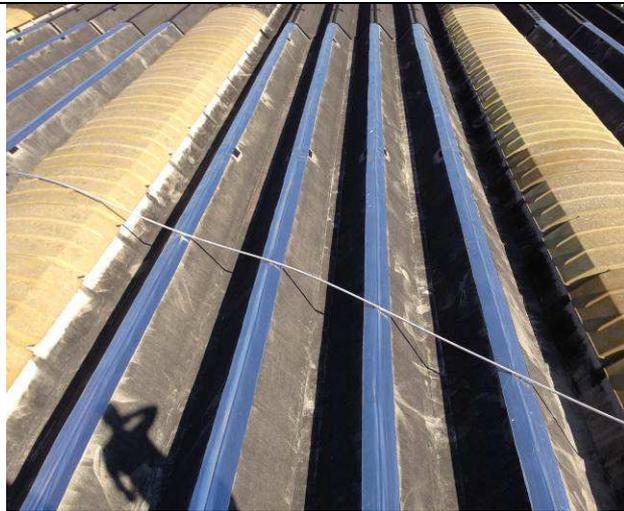
Figura 26C: Manta asfáltica aluminizada aplicada.

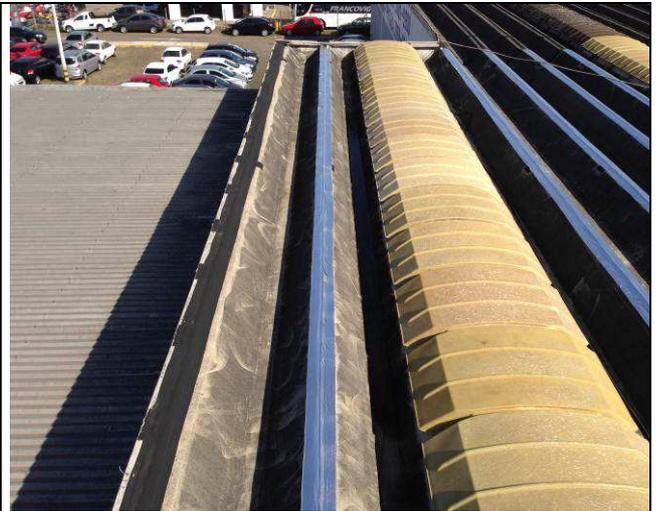
Figura 27C: Manta asfáltica aluminizada aplicada.

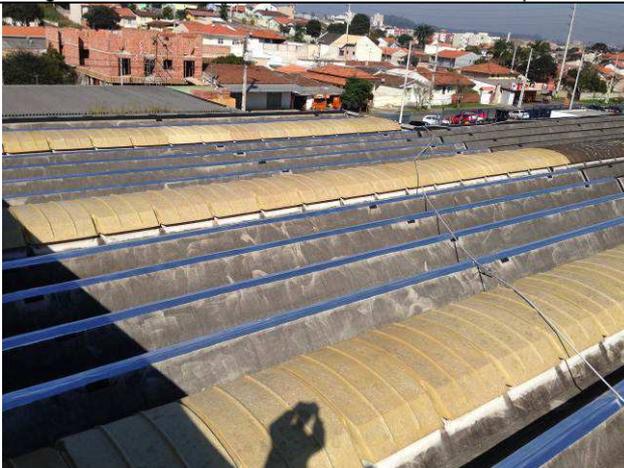
Figura 28C: Manta asfáltica aluminizada aplicada.

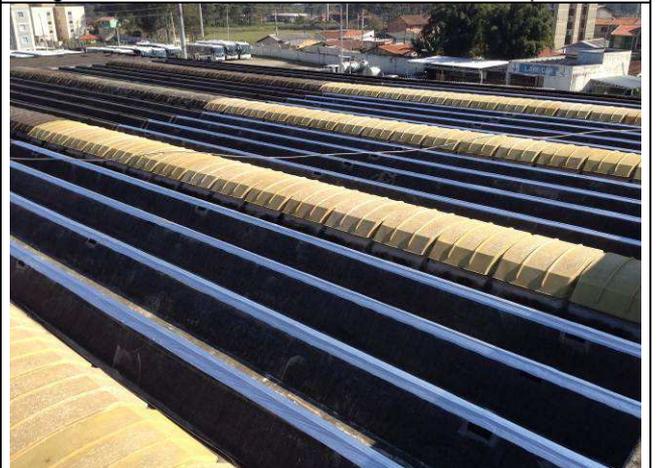
Figura 29C: Manta asfáltica aluminizada aplicada.

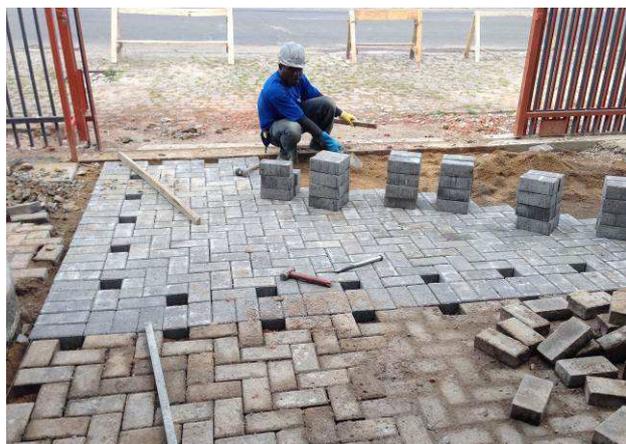
Figura 32C: Pavimentação com blocos de concreto em área de acesso de veículos.

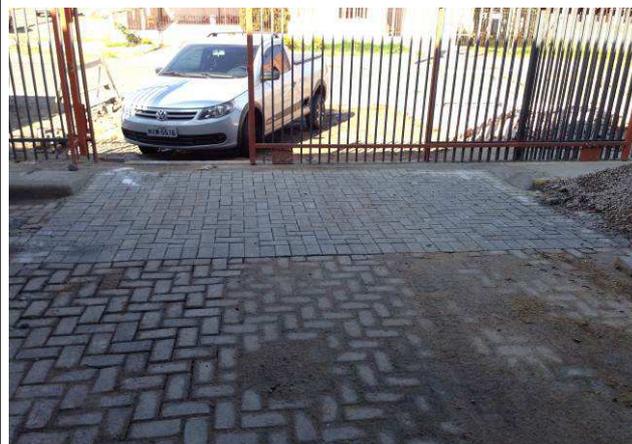
Figura 33C: Pavimentação com blocos de concreto em área de acesso de veículos.

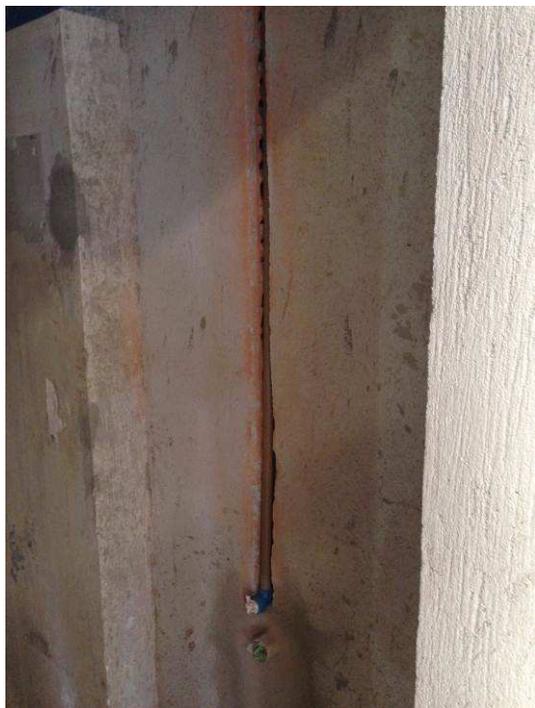
Figura 34C: Execução de ponto de água fria para lavatório do banheiro em alvenaria, acima do qual se instalou a caixa d'água.

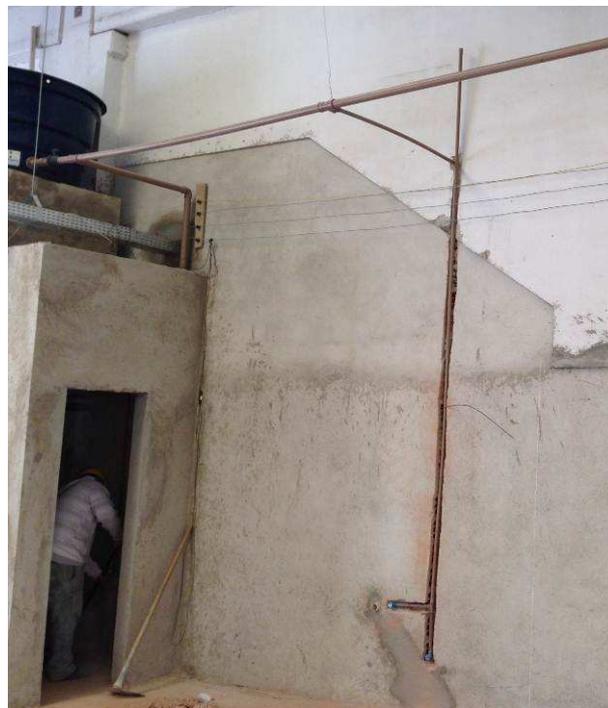
Figura 35C: Execução dos pontos de água fria para lavatório e bacia sanitária do banheiro de gesso acartonado do "estar".

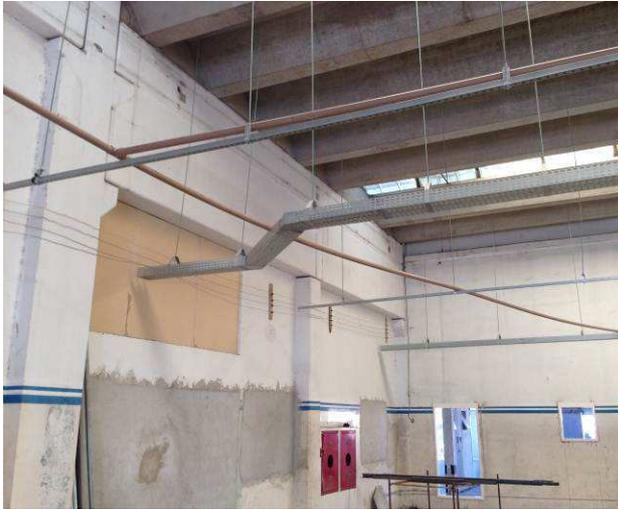
Figura 36C: Execução de rede de água fria interligando os banheiros do barracão desocupado à caixa d'água.

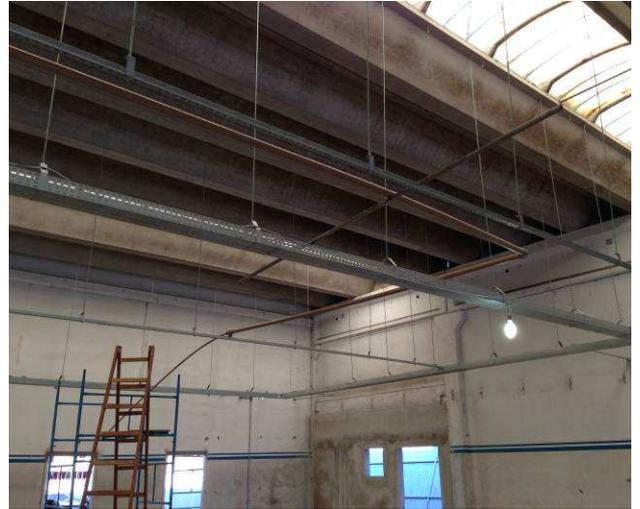
Figura 37C: Execução de rede de água fria interligando os banheiros do barracão desocupado à caixa d'água.

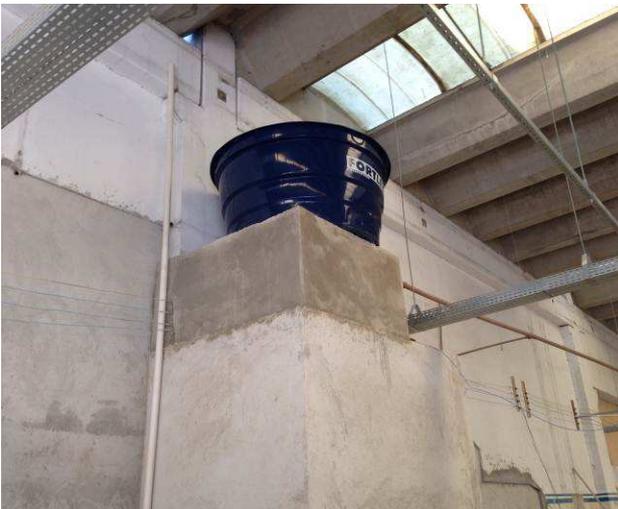
Figura 38C: Caixa d'água de polietileno, capacidade 1.000 litros instalada, e tubo de ventilação.

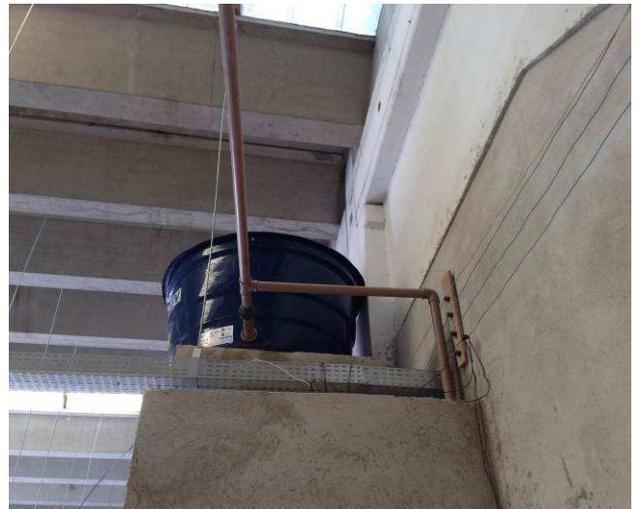
Figura 39C: Detalhe da caixa d'água e do barrilete instalado.

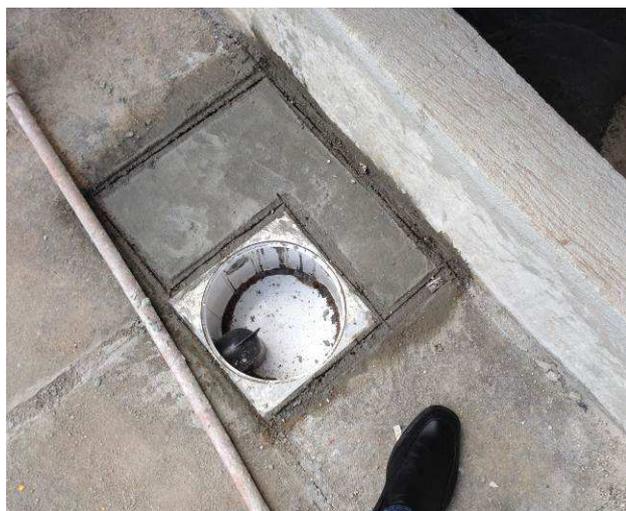
Figura 40C: Caixa de gordura instalada na saída do esgoto da copa, na área de terceirizados.

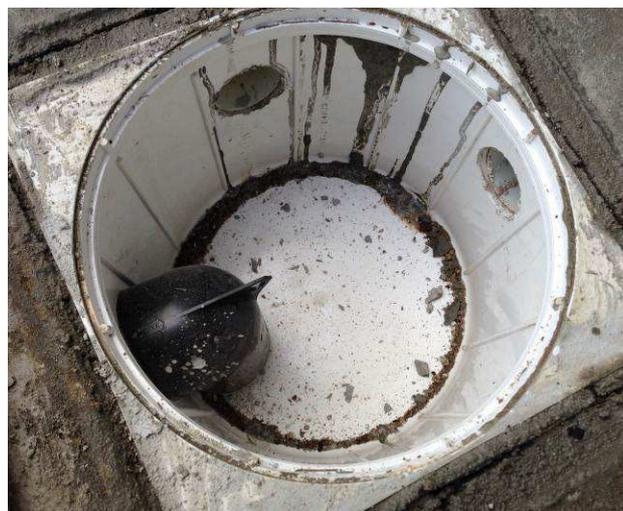
Figura 41C: Detalhe da caixa de gordura.

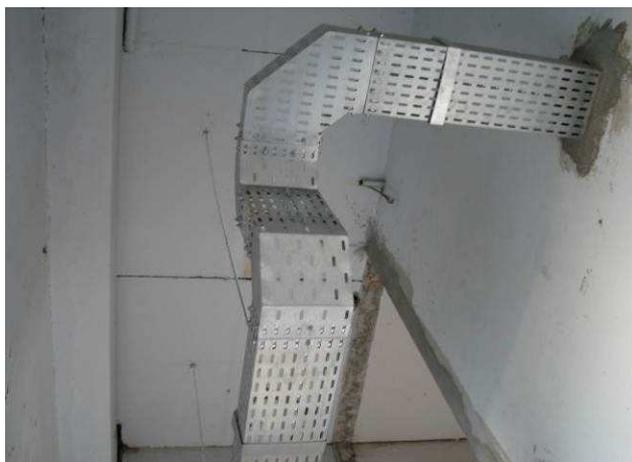
Figura 01E: eletrocalhas copa, vestiários.

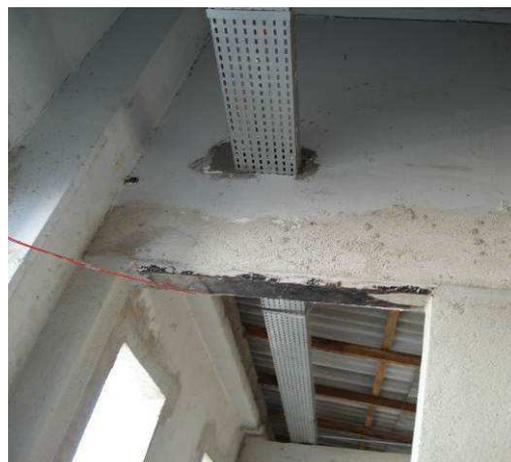
Figura 02E: eletrocalhas copa, vestiários.

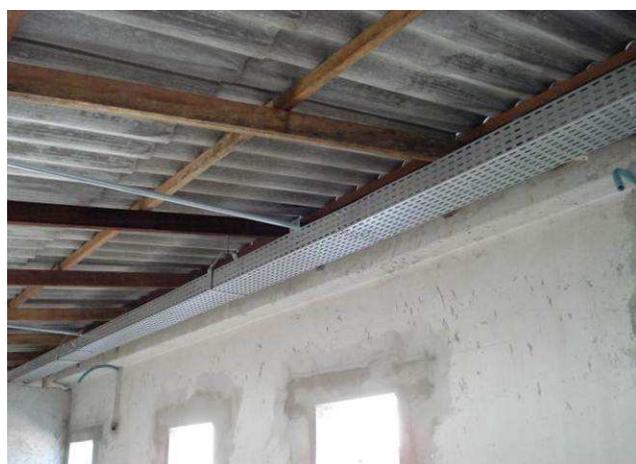
Figura 03E: eletrocalhas copa, vestiários.

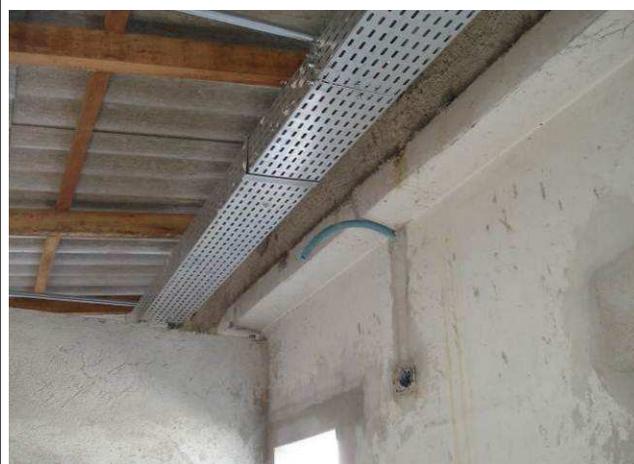
Figura 04E: eletrocalhas copa, vestiários.

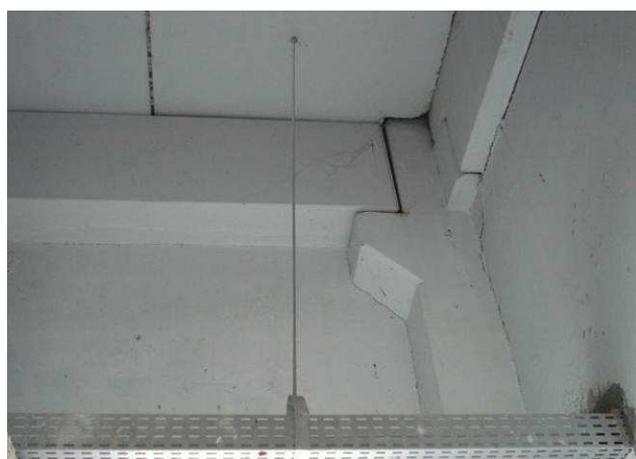
Figura 05E: eletrocalhas corredor sala técnica.

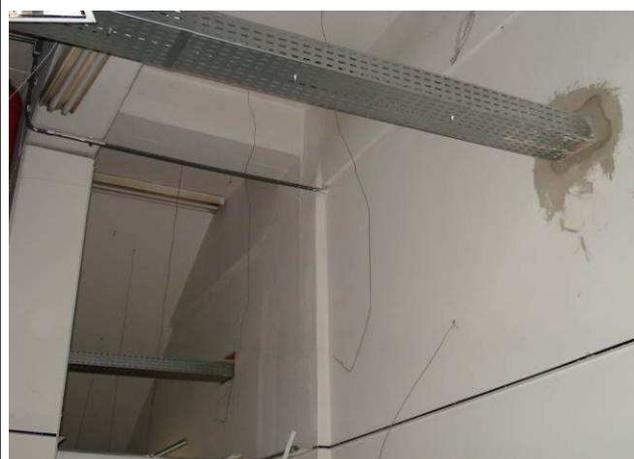
Figura 06E: eletrocalhas corredor sala técnica.

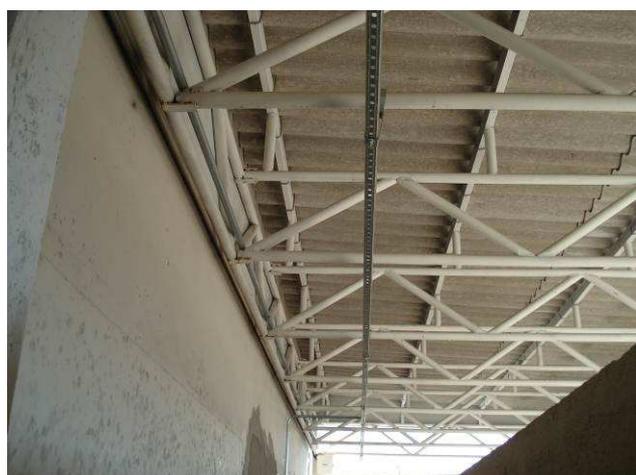
Figura 07E: perfilados copa e vestiários.

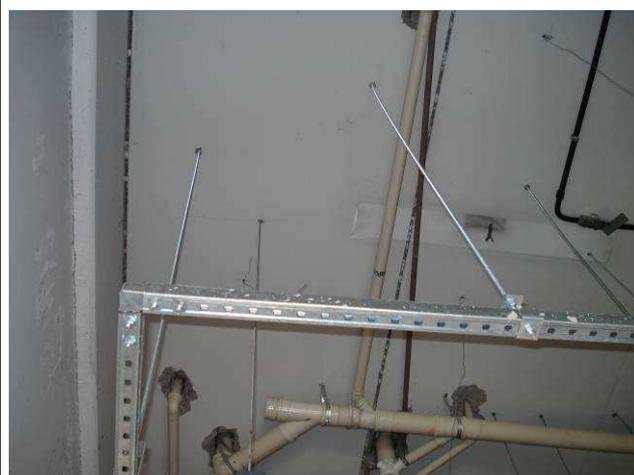
Figura 08E: perfilados copa e vestiários.

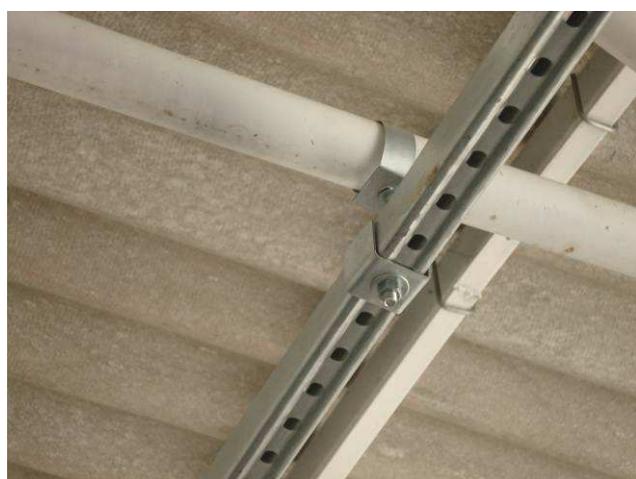
Figura 09E: perfilados copa e vestiários.

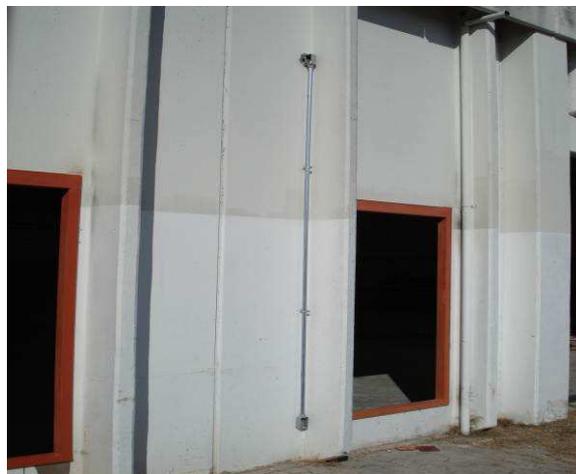
Figura 10E: eletrodutos e caixas sobrepor barracão.

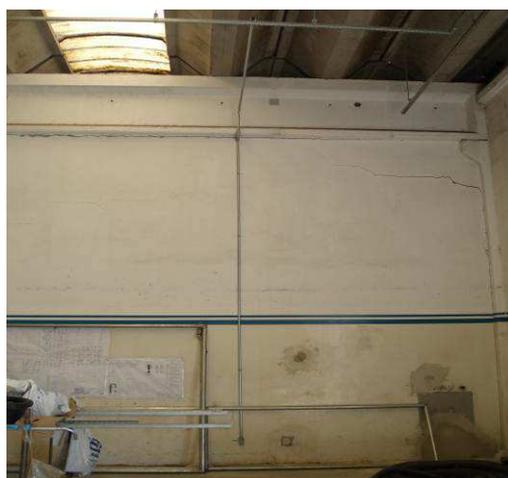
Figura 11E: eletrodutos e caixas sobrepor barracão.

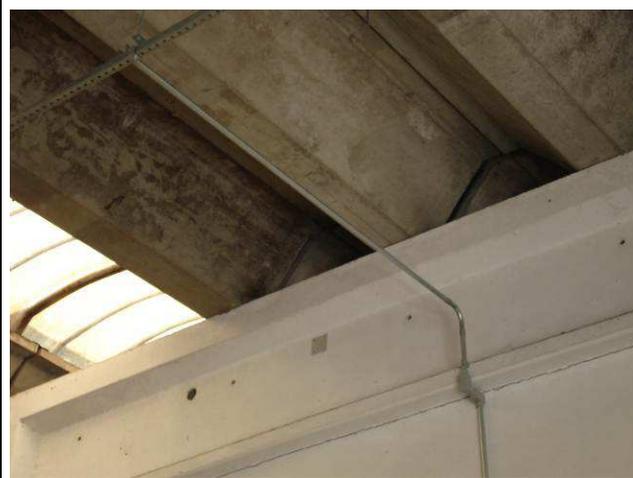
Figura 12E: eletrodutos e caixas sobrepor barracão.

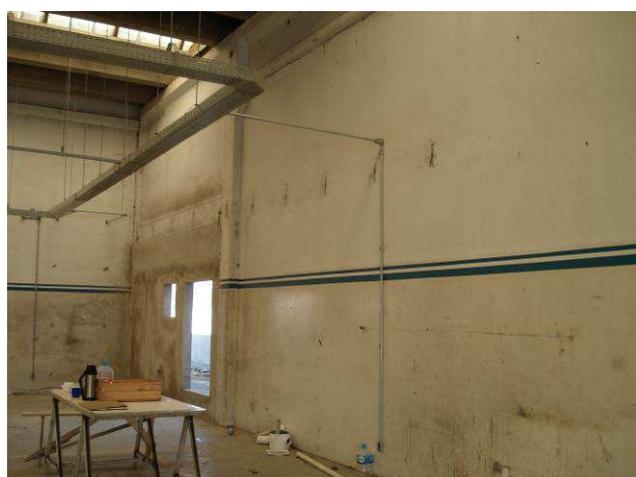
Figura 13E: eletrodutos e caixas sobrepor barracão.

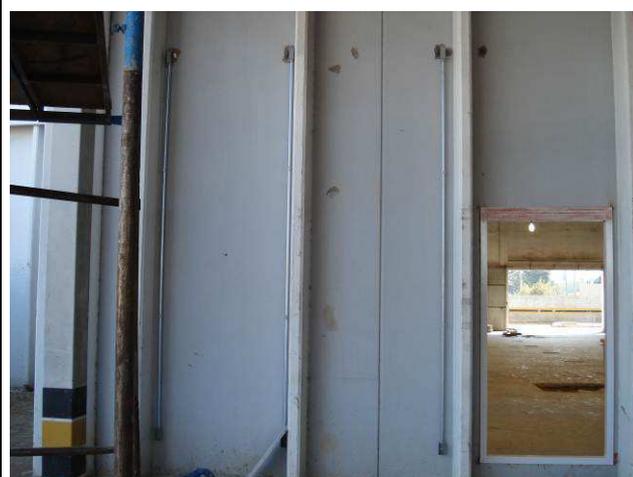
Figura 14E: eletrodutos e caixas sobrepor barracão.

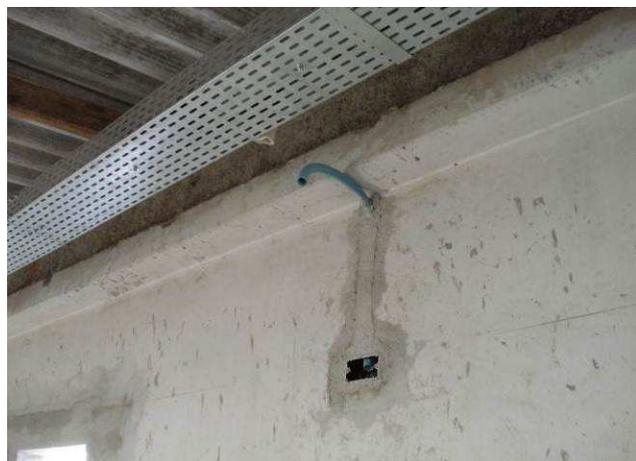
Figura 21E: eletrodutos e caixas embutir banheiro.

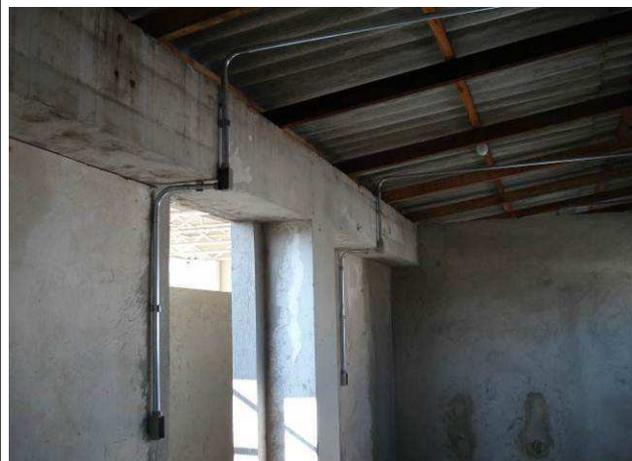
Figura 22E: eletrodutos e caixas sobrepór vestiário.
