RELATÓRIO FOTOGRÁFICO – 2ª MEDIÇÃO

OBRA: **EXECUÇÃO DE REFORMA DO FÓRUM TRABALHISTA DE COLOMBO**
CONTRATADA: **VENTO NORDESTE CONSTRUÇÕES E EMPREENDIMENTO LTDA.**

Considerando a instituição da Comissão de Recebimento e Fiscalização da **reforma do Fórum Trabalhista de Colombo**, objeto do Contrato Nº 34/2014, PO nº 29/2014, com efeitos através do despacho exarado pela Sra. Ordenadora da Despesa, os componentes abaixo elencados apresentam o relatório fotográfico das vistorias realizadas, que tiveram como objetivo a fiscalização dos serviços executados pela Contratada, no período de 09/07/2014 (data de início da 2º fase da obra) até 09/08/2014.

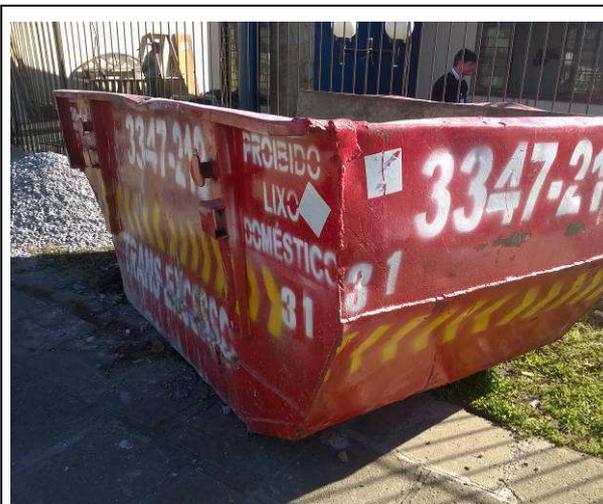
Figura 01: Caçamba para entulho

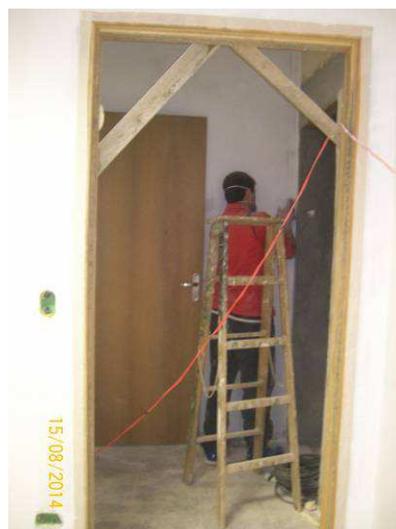
Figura 02: Demolição para abertura de portas da 1º Vara.

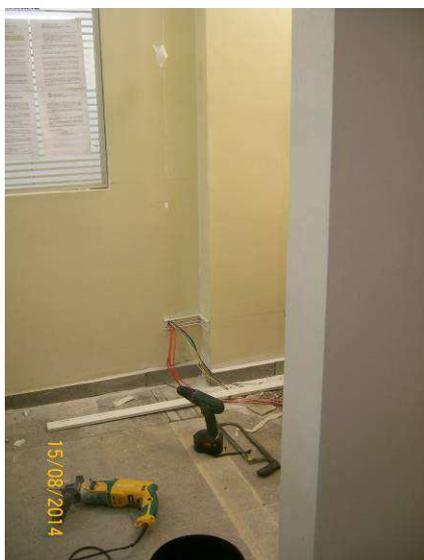
Figura 03: Demolição do balcão de atendimento da 1º Vara.

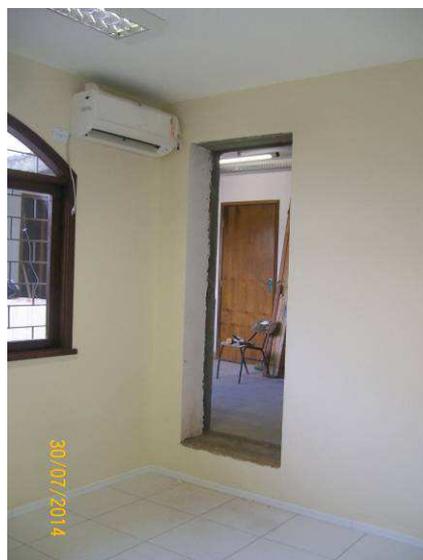
Figura 04: Abertura dos vãos entre os prédios

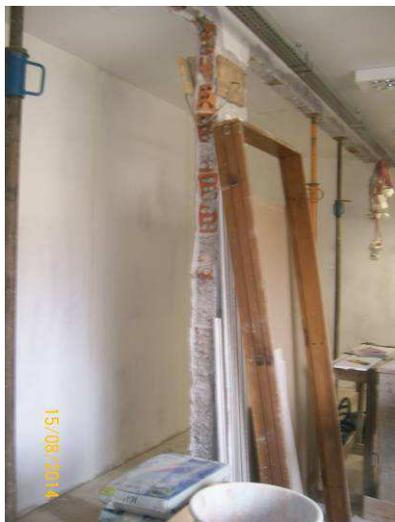
Figura 05: Demolição parede Sala de Audiência da 1º Vara.

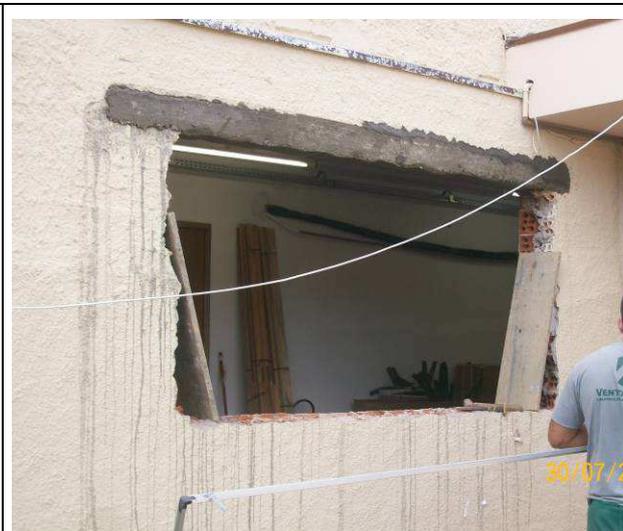
Figura 06: Demolição para abertura do vão da janela da 2º Vara.

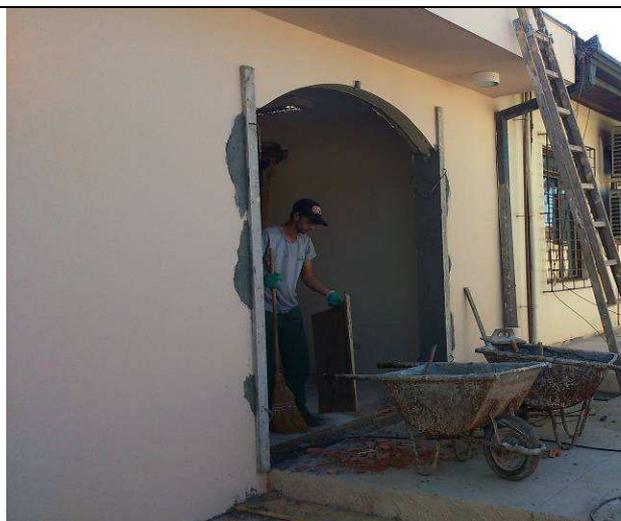
Figura 07: Demolição para abertura do vão da entrada da 2º Vara

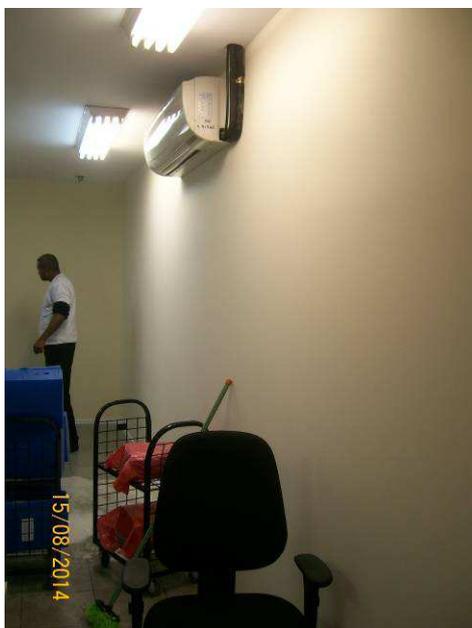
Figura 09: Parede de gesso acartonado duplo – Sala de Audiência/ Secretaria da 1º Vara.

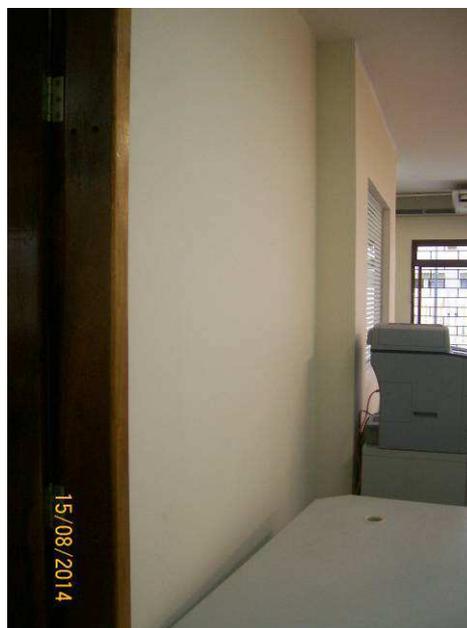
Figura 10: Parede gesso acartonado simples, na divisa da secretaria/ hall da 1º Vara.

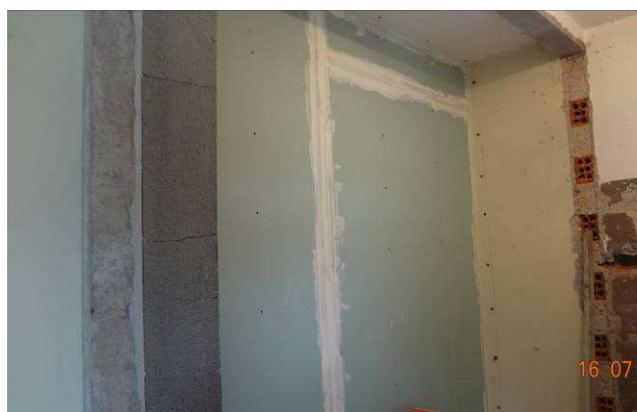
Figura 11: Parede em gesso acartonado verde banheiro PNE da 1ª Vara.

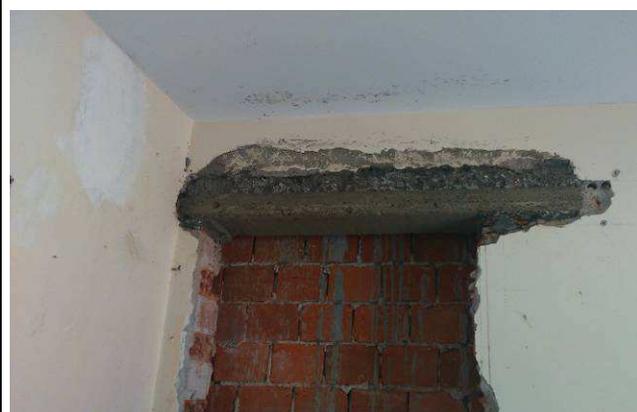
Figura 12: Verga nos vãos entre as casas.

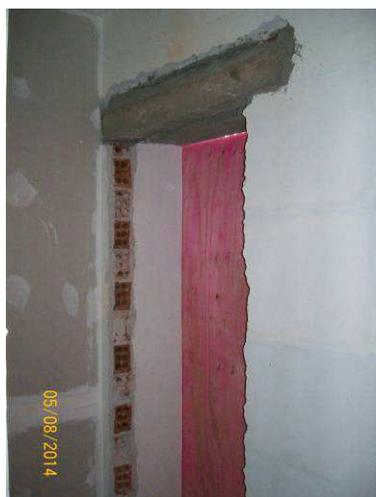
Figura 13: Verga nos vãos entre as casas

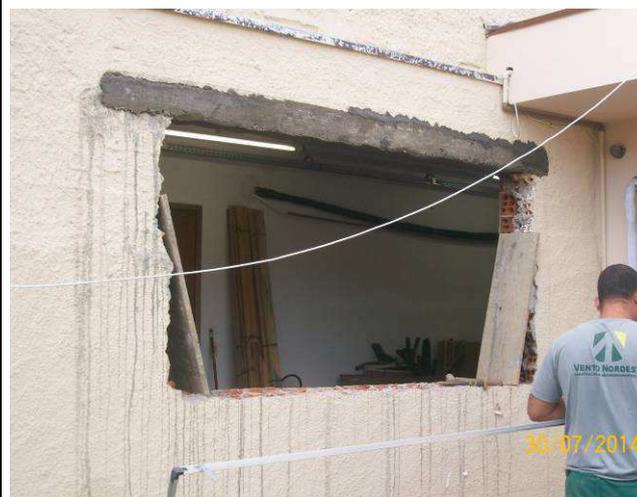
Figura 14: Verga na janela da Sala de Audiência da 2ª Vara.

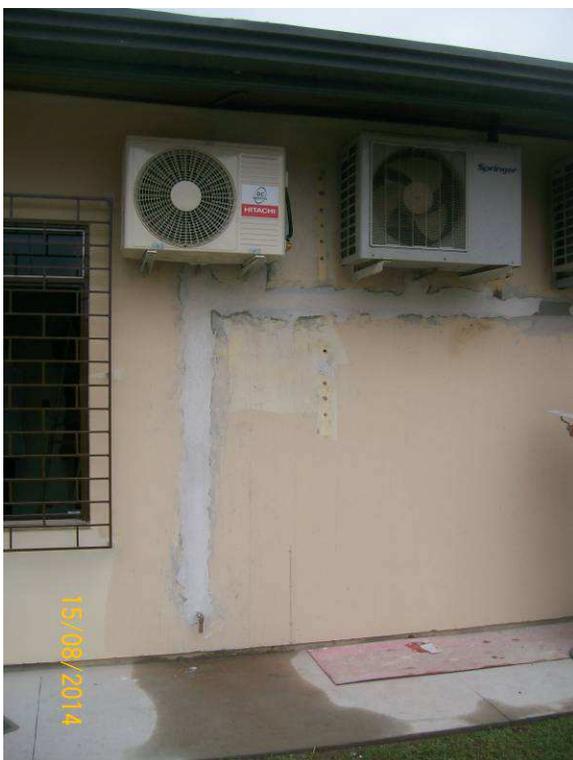
Figura 15: Embutir tubulação de ar condicionado na fachada frontal da 1º Vara.

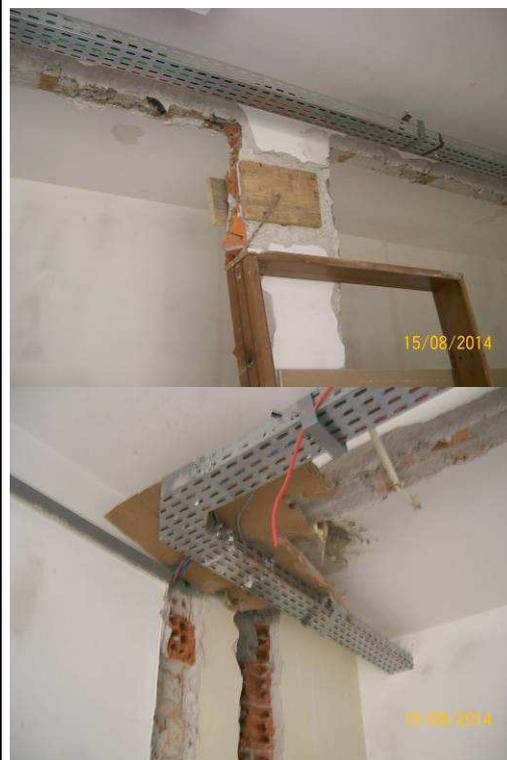
Figura 16: Colocação de graute no pilar e na viga Na 1º Vara.

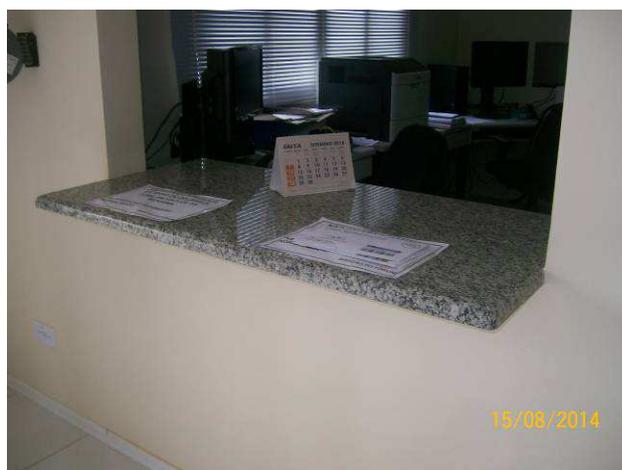
Figura 17: Bancada em granito para atendimento da 2º Vara.

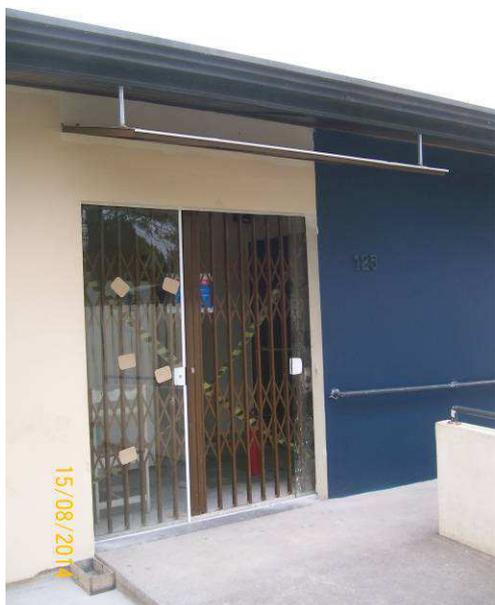
Figura 18: Porta de vidro temperado e porta pantográfica para a 1º Vara

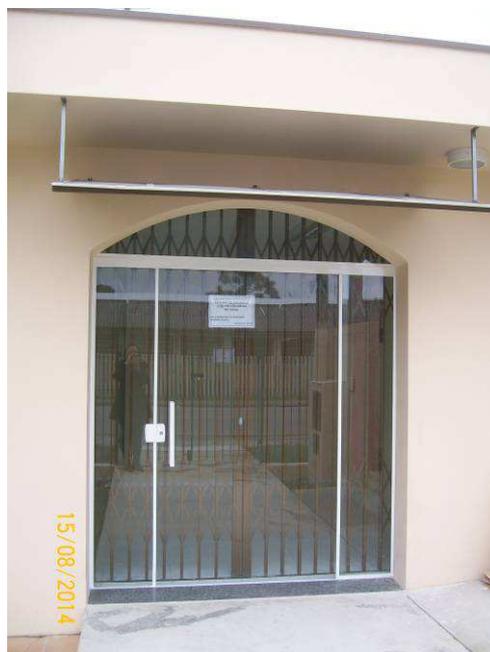
Figura 19: Porta de vidro temperado e porta pantográfica para 2º Vara

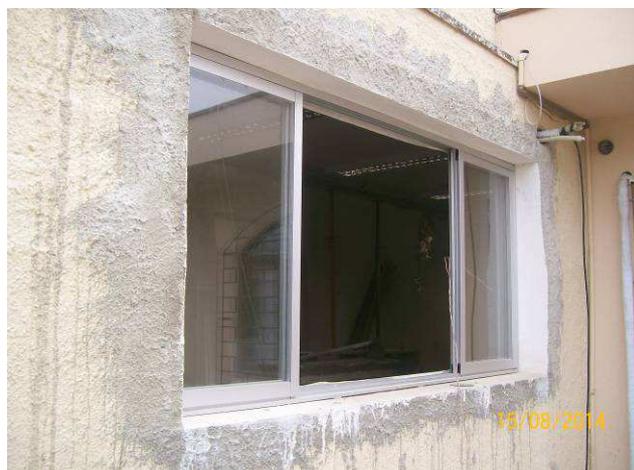
Figura 20: Janela em alumínio para Sala de Audiência da 2º Vara.

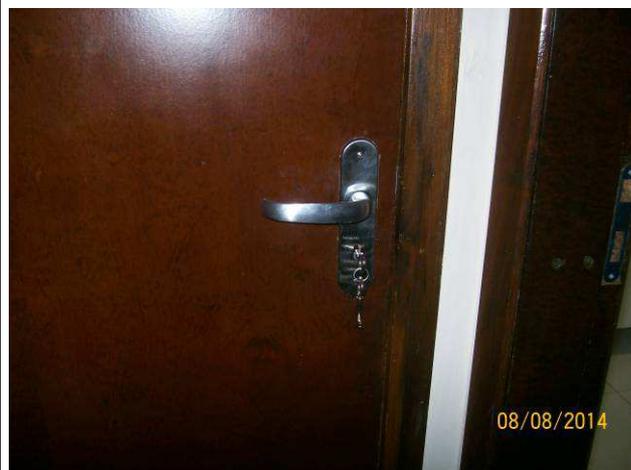
Figura 21: Fechaduras das portas da 2º Vara

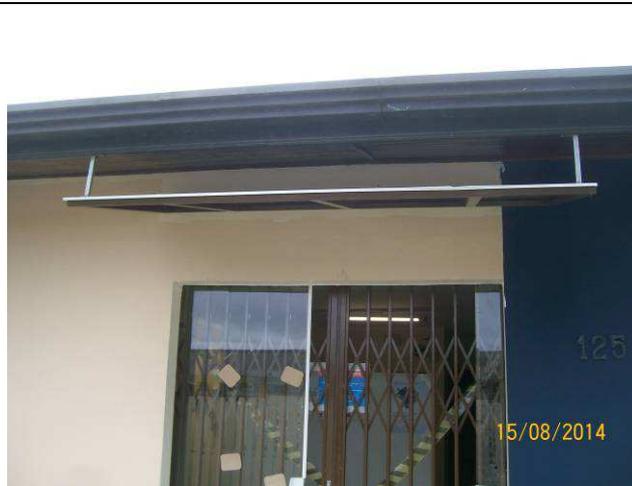
Figura 22: Cobertura de policarbonato para 1º Vara

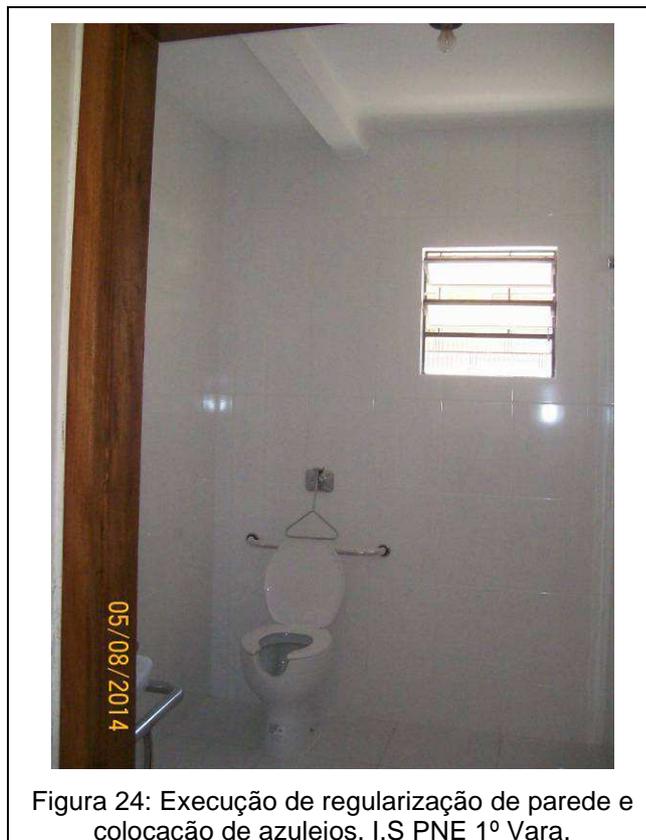
Figura 24: Execução de regularização de parede e colocação de azulejos. I.S PNE 1º Vara.

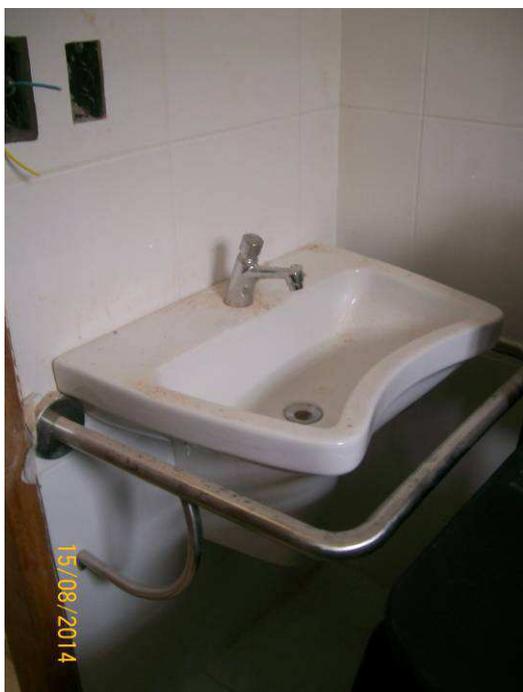
Figura 28: Ponto hidráulico lavatório novo da 1ª Vara.

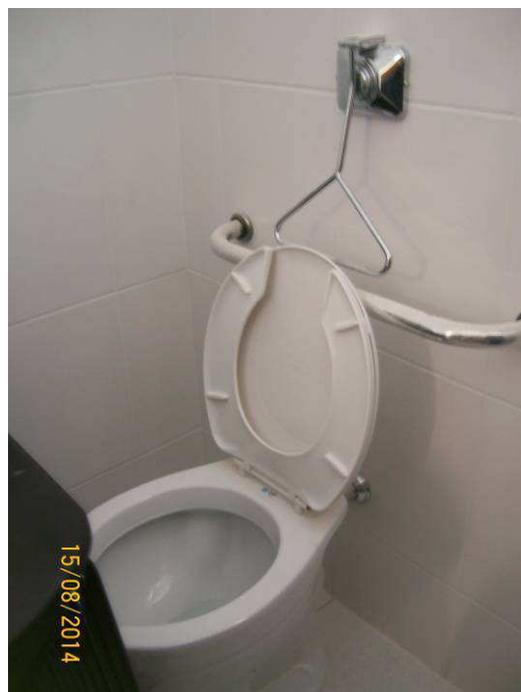
Figura 29: Ponto hidráulico vaso novo da 1ª Vara.

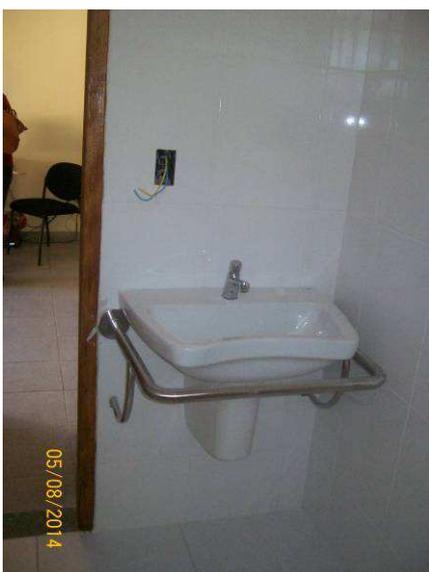
Figura 30: Lavatório com coluna suspensa, torneira de pressão e barra de apoio cromada para PNE Banheiro PNE da 1ª Vara.

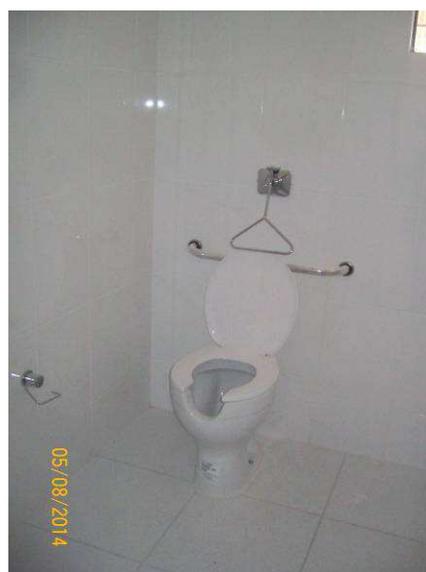
Figura 31: Vaso sanitário para PNE, barras de apoio cromadas, válvula de descarga tipo barra de acionamento e papeleira. Banheiro PNE 1ª Vara.

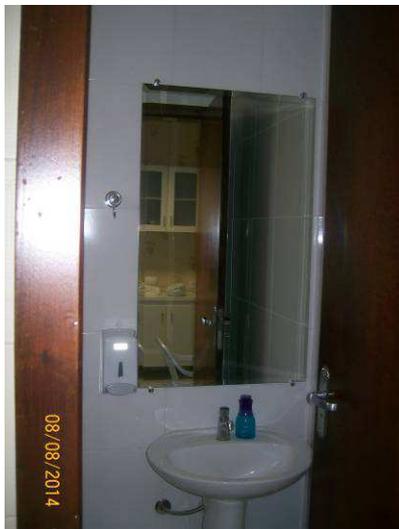
Figura 32: Espelho e saboneteira nos banheiros da 2ª Vara.

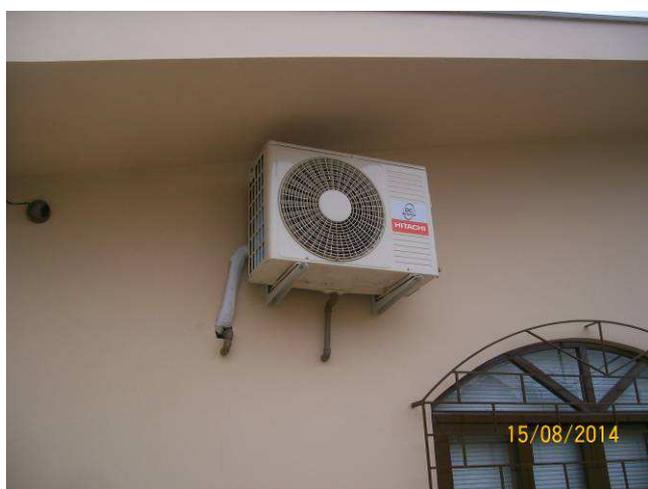
Figura 33: Instalação de aparelho externo de ar condicionado.

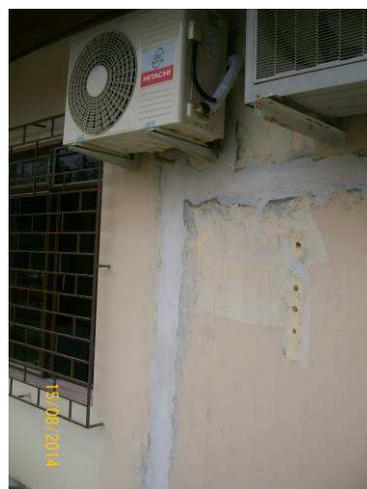
Figura 34: Instalação de aparelho externo do ar condicionado no site.

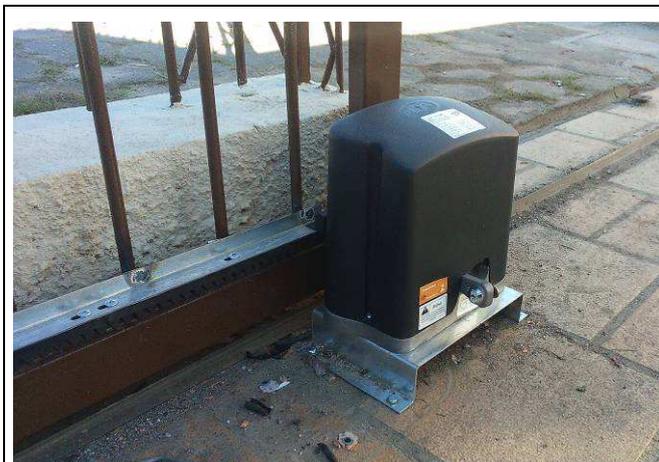
Figura 36: Motor novo do portão da 2º Vara.

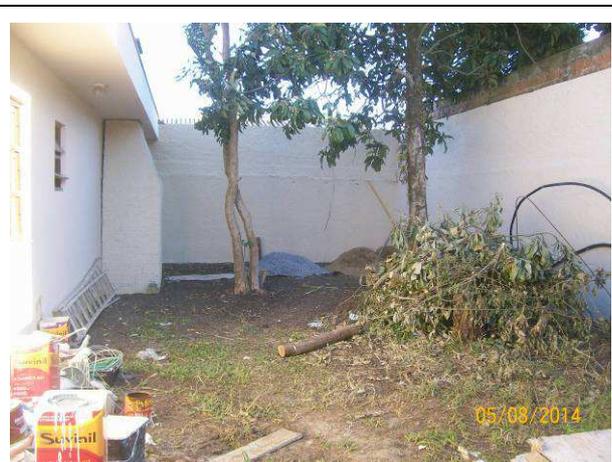
Figura 37: Limpeza com remoção de cobertura vegetal.

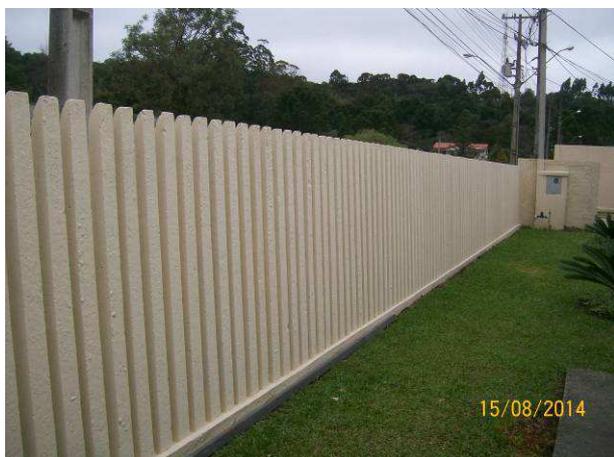
Figura 38: Pintura no muro palito da 1º Vara.

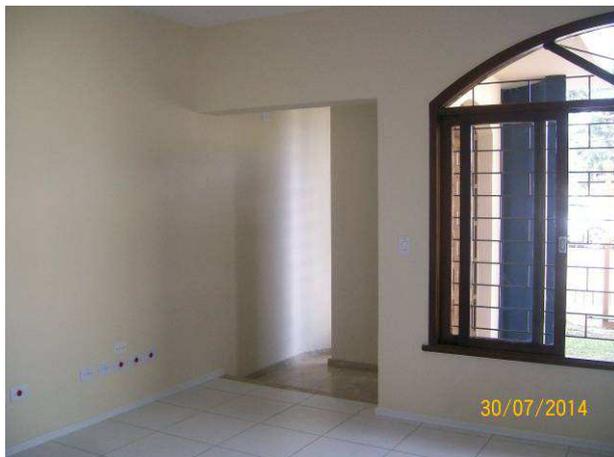
Figura 40: Pintura das paredes internas da 2º Vara.

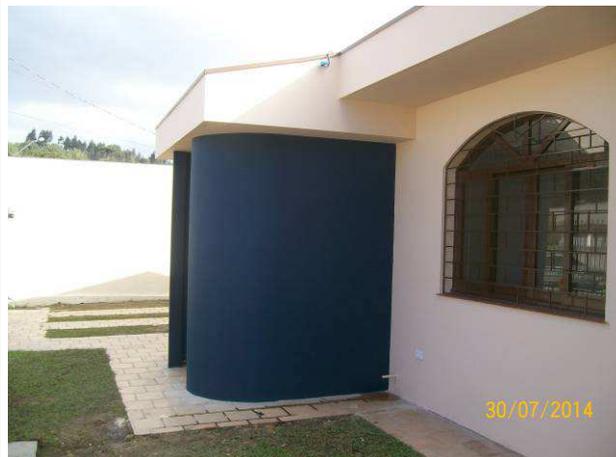
Figura 41: Pintura externa da 2º Vara.

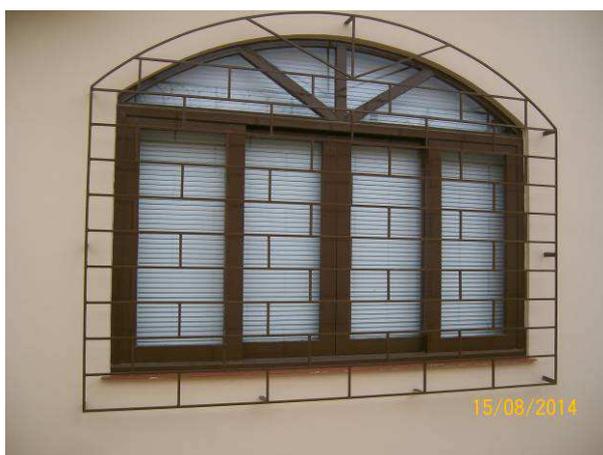
Figura 42: Pintura das esquadrias de madeira e gradis da 2º Vara.

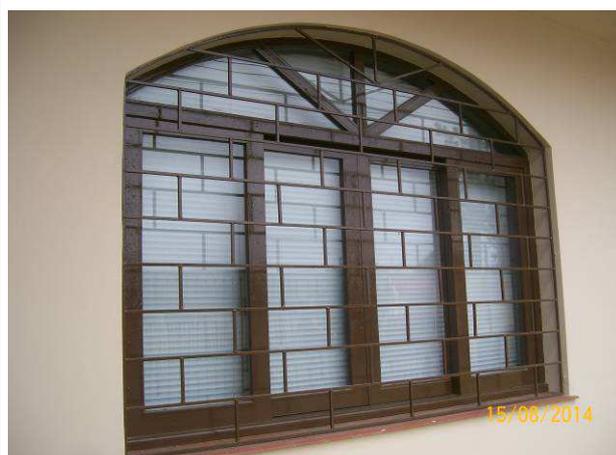
Figura 43: Pintura das esquadrias de madeira e gradis da 2º Vara.

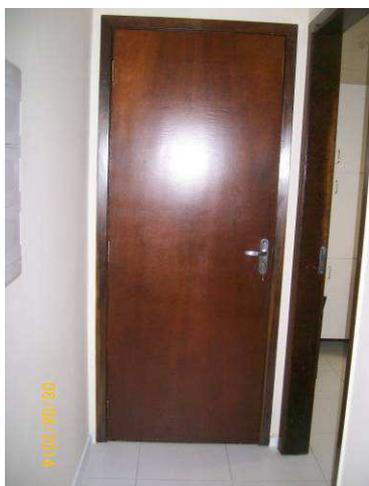
Figura 44: Pintura das portas internas da 2º Vara.

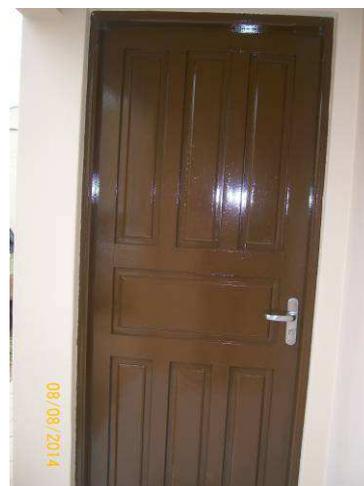
Figura 45: Pintura das portas externas da 2º Vara.

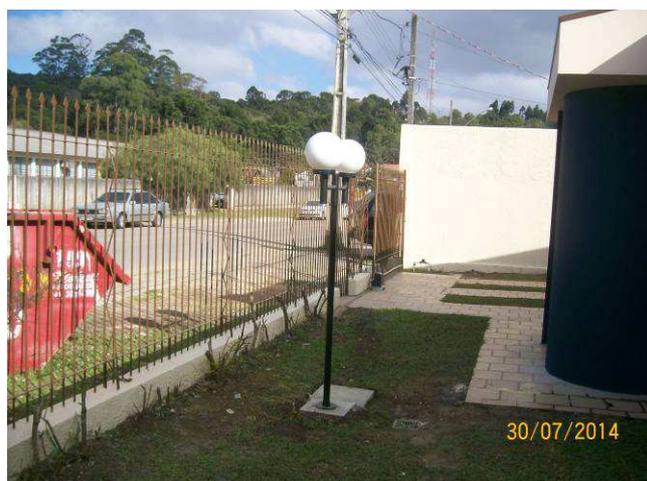
Figura 46: Pintura dos gradis da 2º Vara.

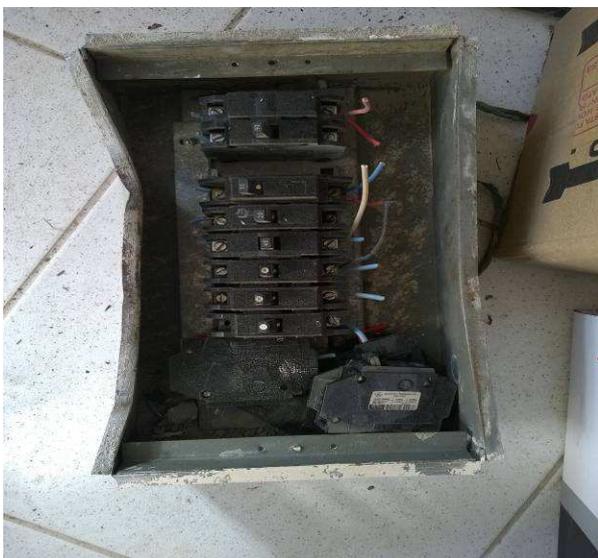
Figura 27E: Retirada de quadro elétrico existente.

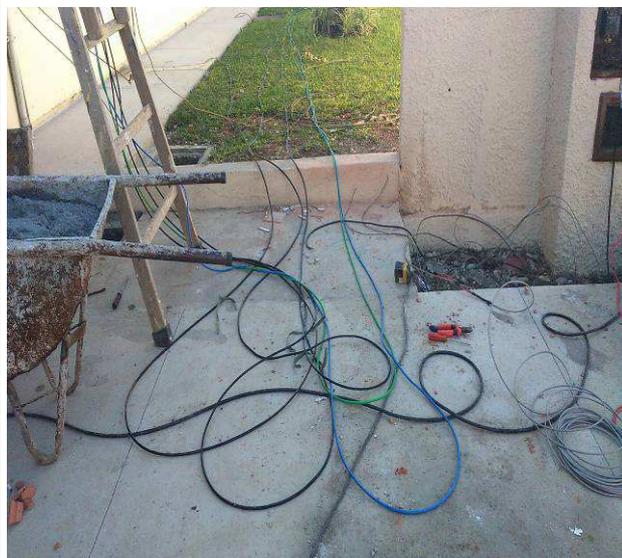
Figura 28E: Retirada de instalação existente
