RELATÓRIO FOTOGRÁFICO – MEDIÇÃO DO 2º ADITIVO

OBRA: **EXECUÇÃO DE REFORMA DO FÓRUM TRABALHISTA DE COLOMBO**
CONTRATADA: **VENTO NORDESTE CONSTRUÇÕES E EMPREENDIMENTO LTDA.**

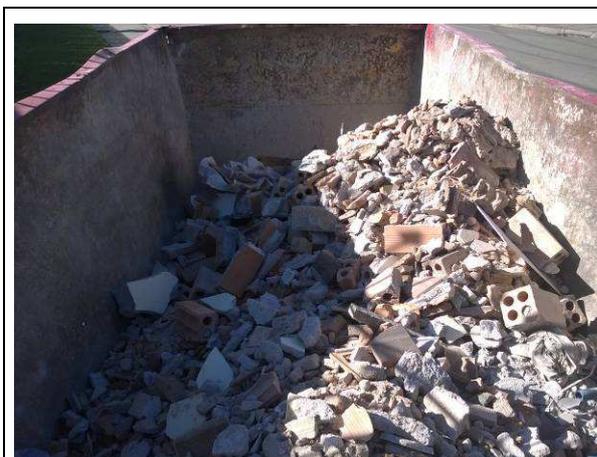
Figura 01: Caçamba para entulho

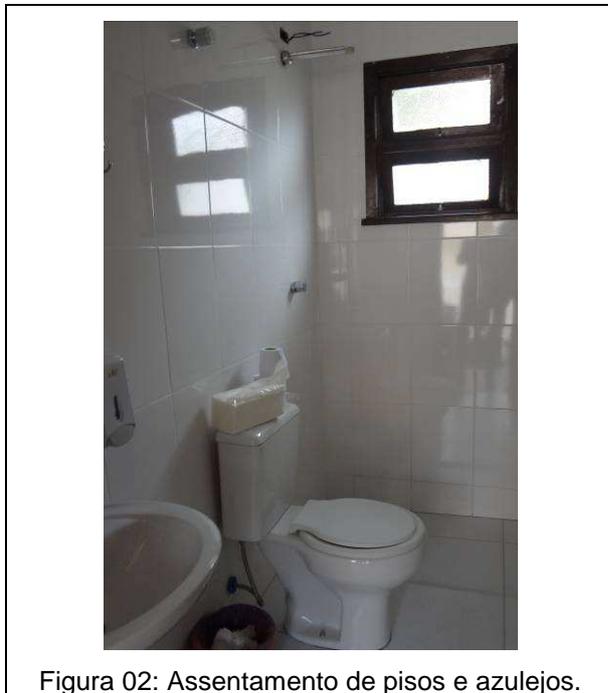
Figura 02: Assentamento de pisos e azulejos.

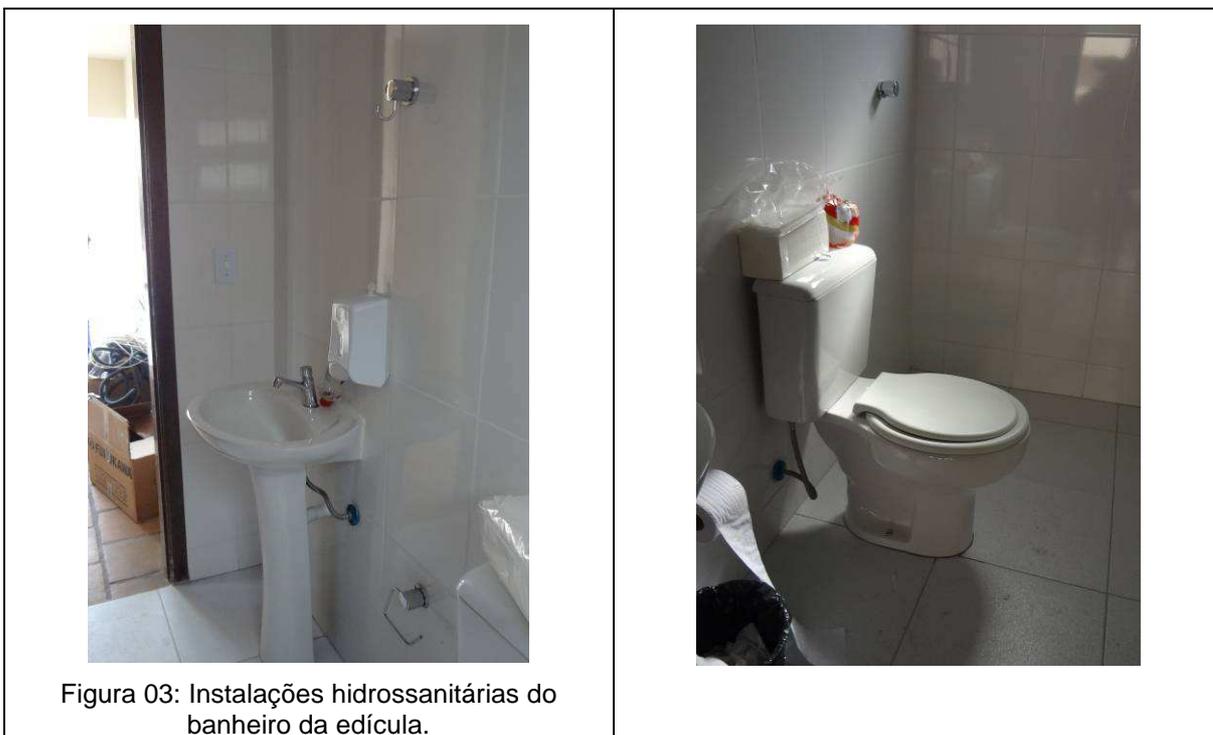
Figura 03: Instalações hidrossanitárias do banheiro da edícula.

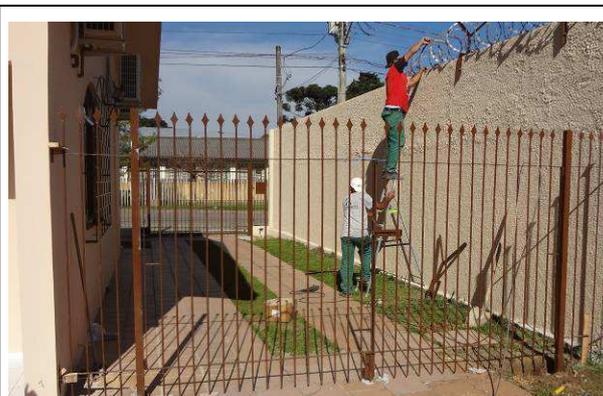
Figura 04: Gradil de ferro.

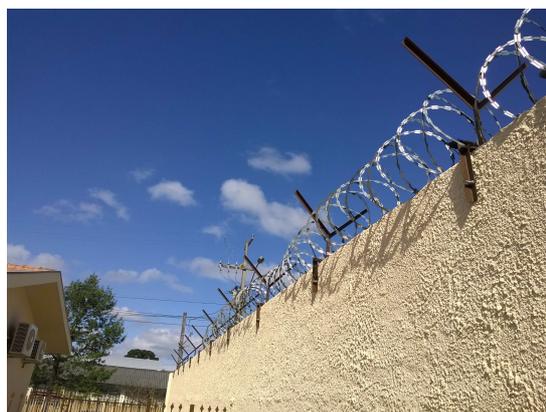
Figura 05: Suporte metálico com formato em "Y" para suporte da concertina.

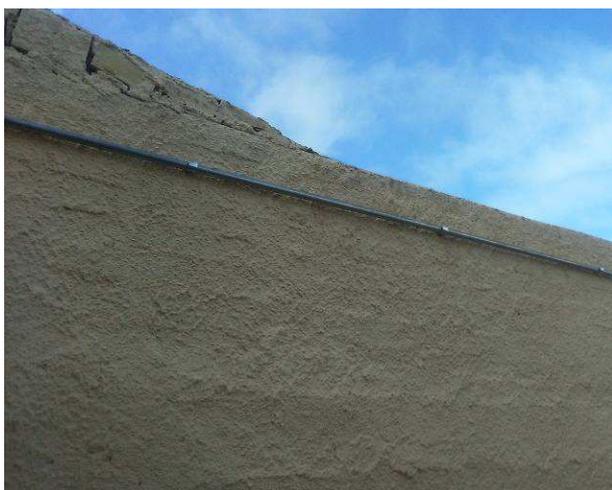
Figura 01E: Eletroduto ferro zincado

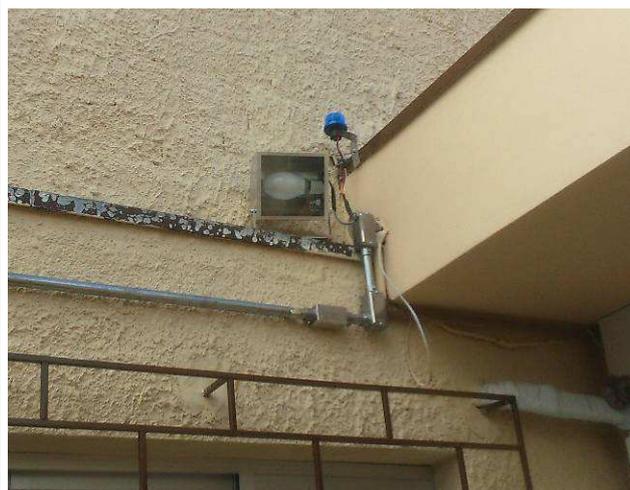
Figura 02E: Conduletes em liga de alumínio

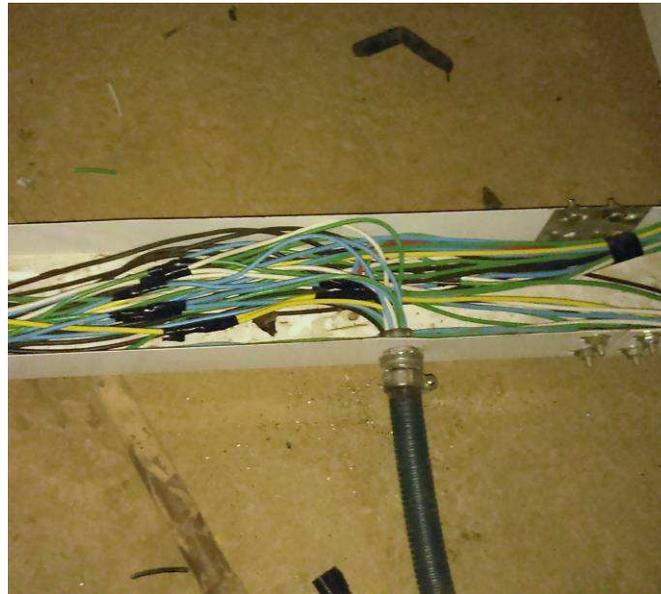
Figura 03E: Cabos flexíveis 2,5mm²

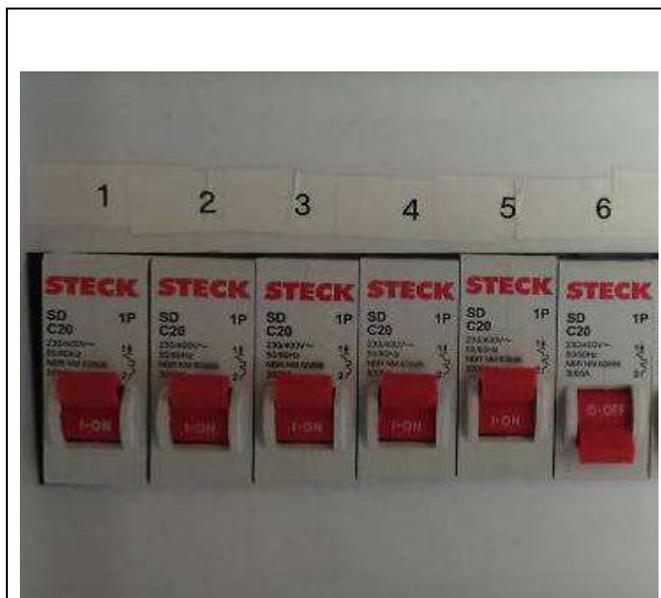
Figura 04E: Mini disjuntor monopolar 20A

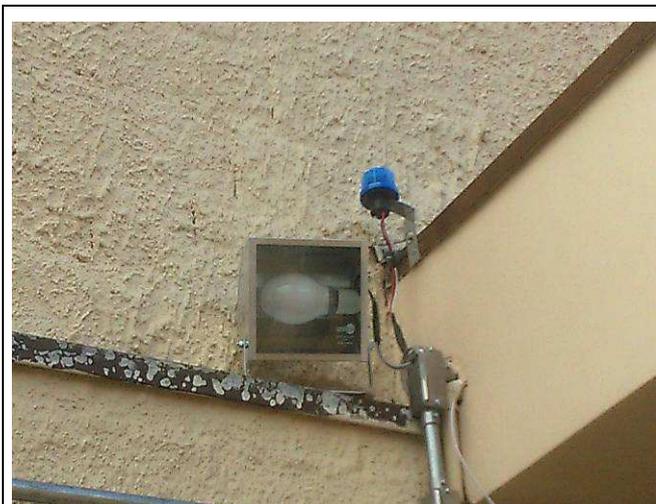
Figura 05E: Projetor de iluminação externa

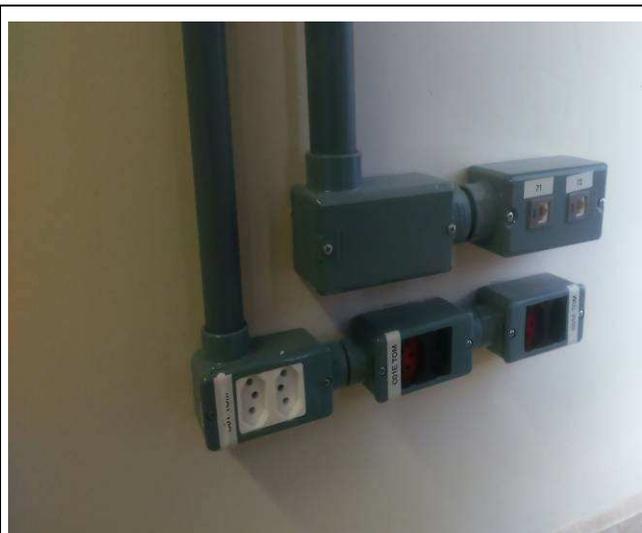
Figura 06E: Tomadas 2P+T em condutele

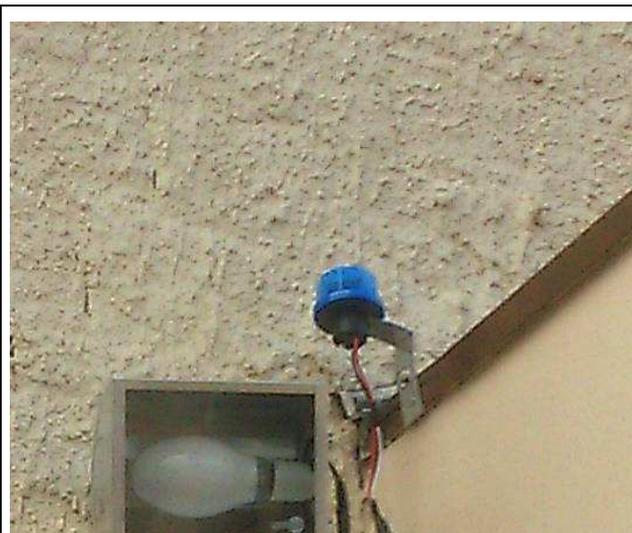
Figura 07E: Relé Fotoelétrico

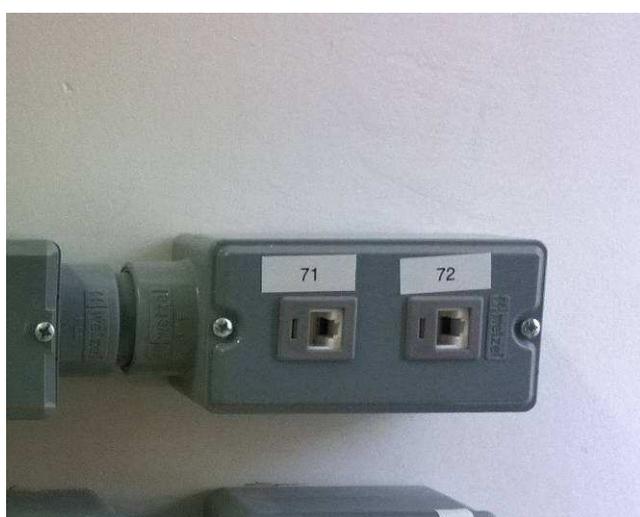
Figura 08E: Tomada keystone cat6

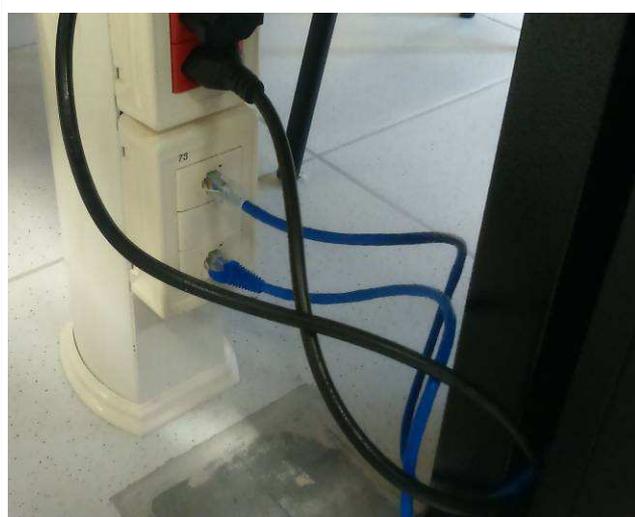
Figura 09E: Patch cords
