RELATÓRIO FOTOGRÁFICO – 7ª MEDIÇÃO

OBRA: **EXECUÇÃO DE REFORMA DO FÓRUM TRABALHISTA DE SÃO JOSÉ DOS PINHAIS – INSTALAÇÃO DA 5ª VARA DO TRABALHO.**

CONTRATADA: **MANU COMÉRCIO E MONTAGEM INDUSTRIAL LTDA-ME**

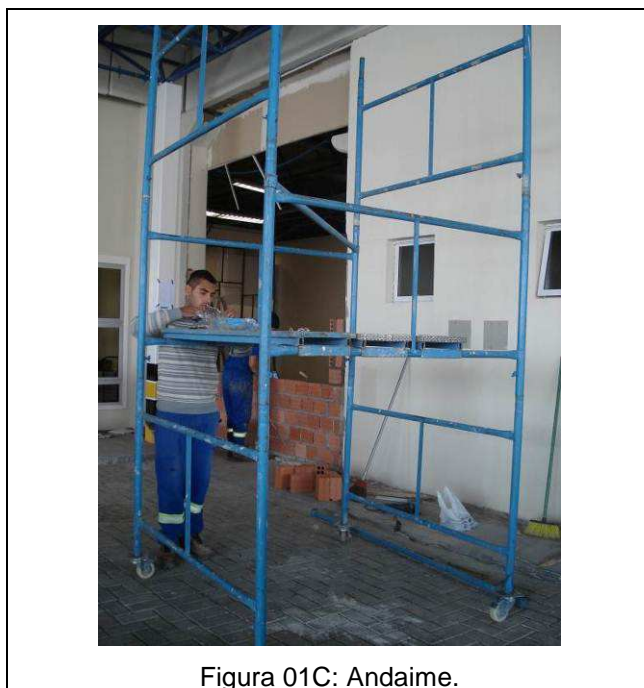
Figura 01C: Andaime.

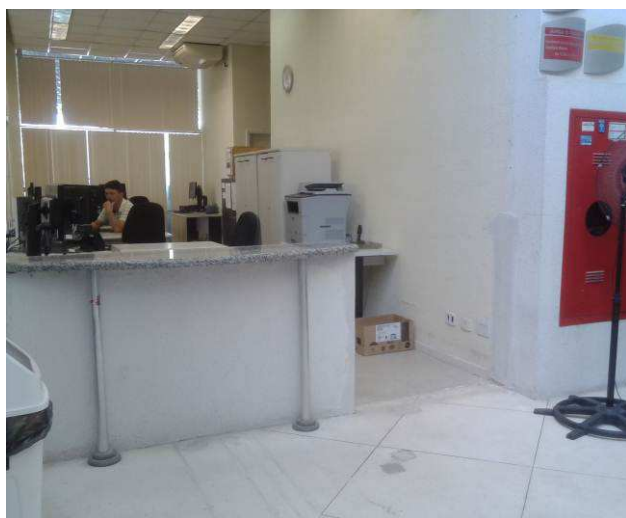
Figura 02C: Remoção dos painéis em vidro, alvenaria e tampo em granito do antigo balcão de atendimento da Distribuição.

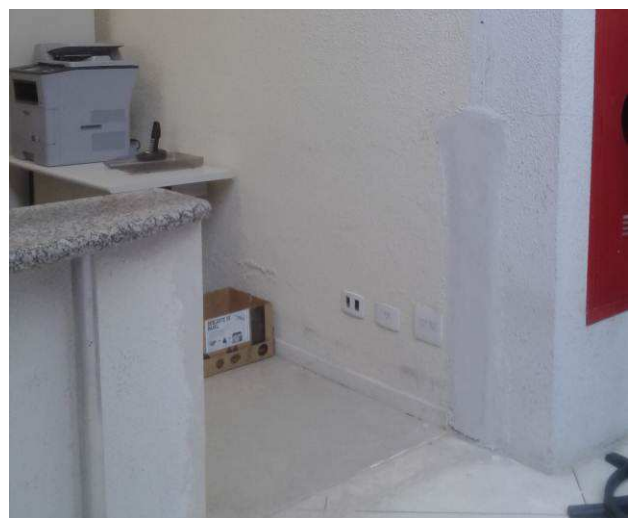
Figura 03C: Detalhe da alvenaria removida.

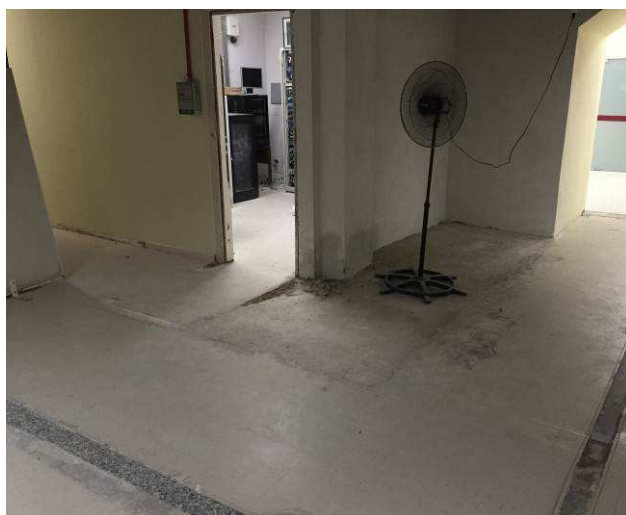
Figura 04C: Foi removida parede do banheiro anexo à Sala Site.

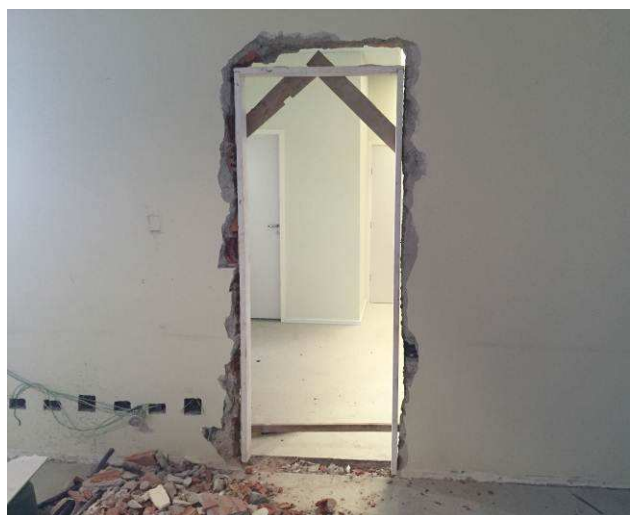
Figura 05C: Demolido parede em alvenaria para abertura de vão de porta localizada na Sala de Audiências I (passagem entre os barracões).

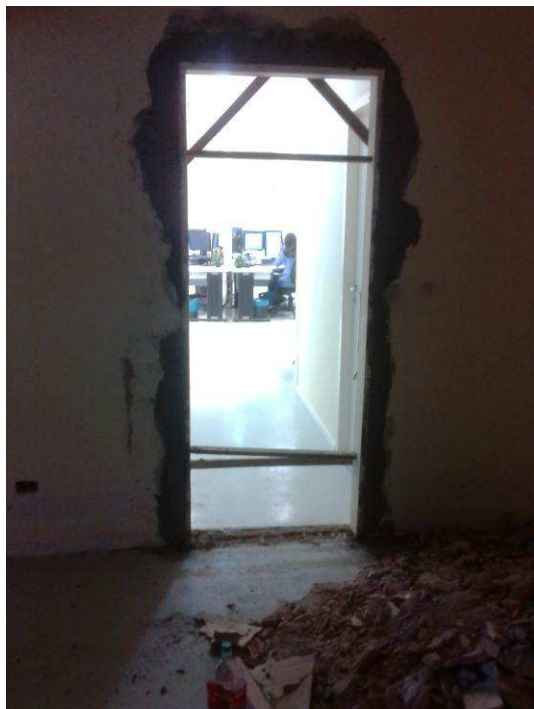
Figura 06C: Demolida parede em alvenaria para abertura de vão de porta localizada na Sala de Conciliação (passagem entre os barracões).

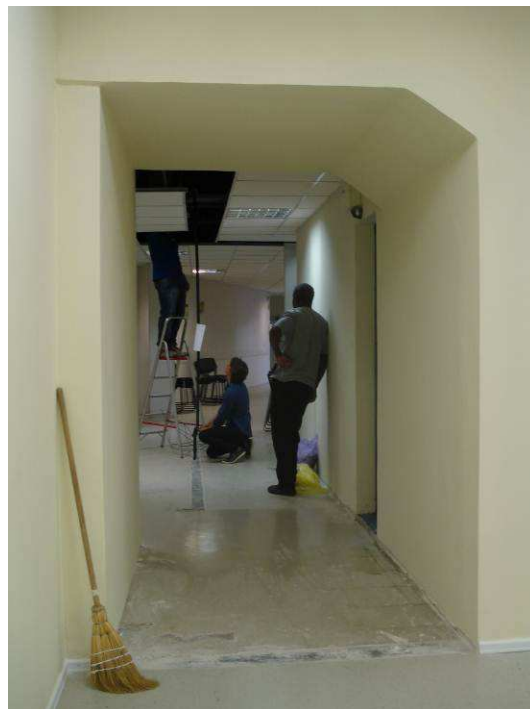
Figura 07C: Foi removida parede em alvenaria na passagem entre os barracões, localizada na Sala de Espera do Público.

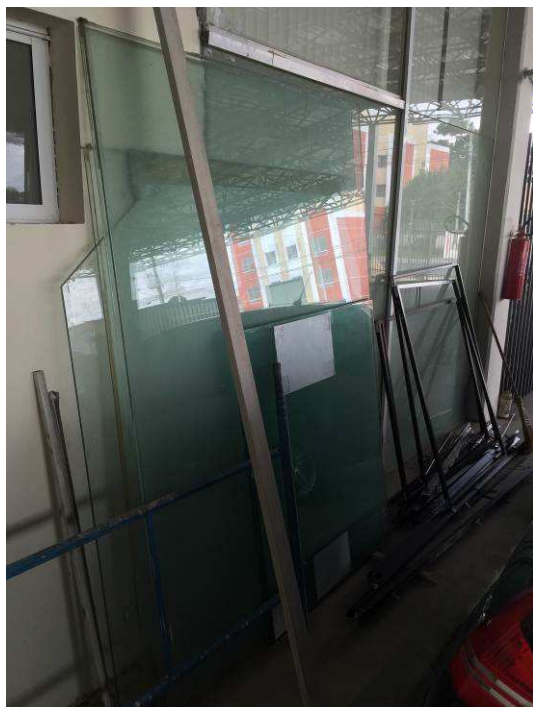
Figura 09C: Paineis em vidro temperado removido do local onde será instalada Sala de Audiências da 5ª Vara.

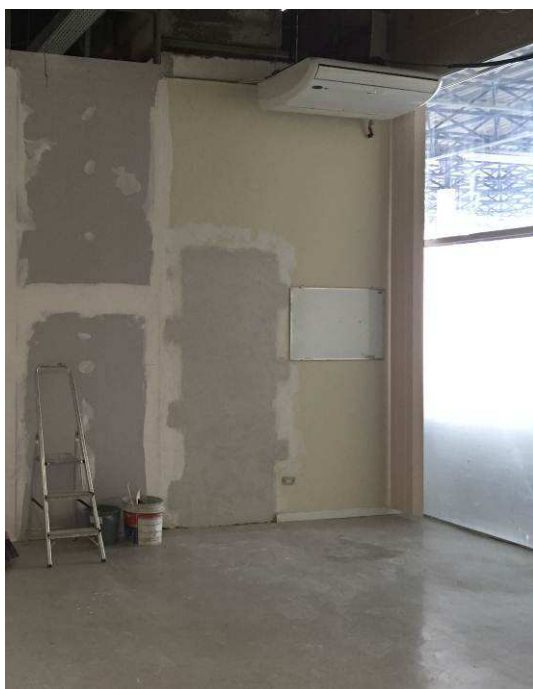
Figura 11C: Porta removida na passagem da sala de audiências I para banheiro da Distribuição (local fechado com gesso acartonado).

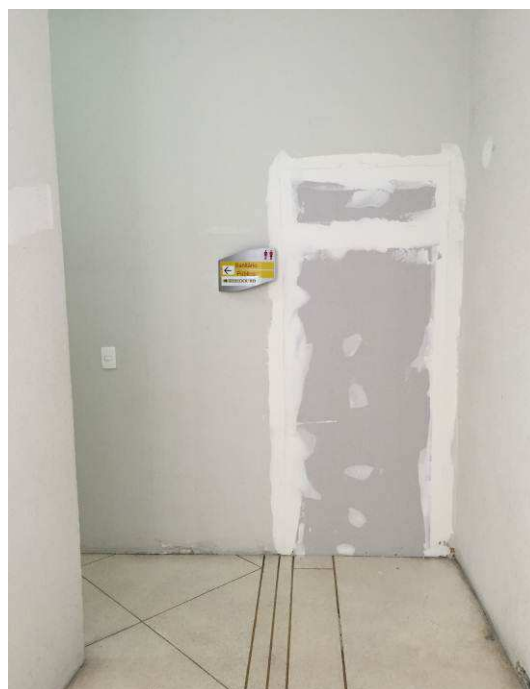
Figura 12C: Porta removida na passagem da sala de audiências I para hall de entrada do Fórum (local fechado com gesso acartonado).

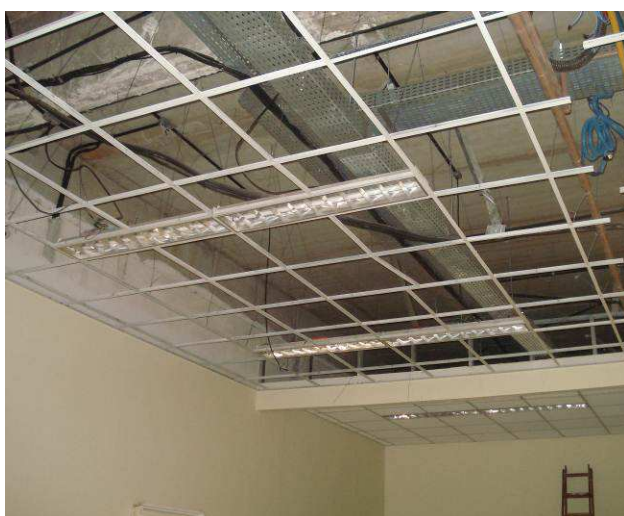
Figura 15C: Remoção do forro de gesso no local onde serão instaladas a Sala de Audiências e Sala de Conciliação.

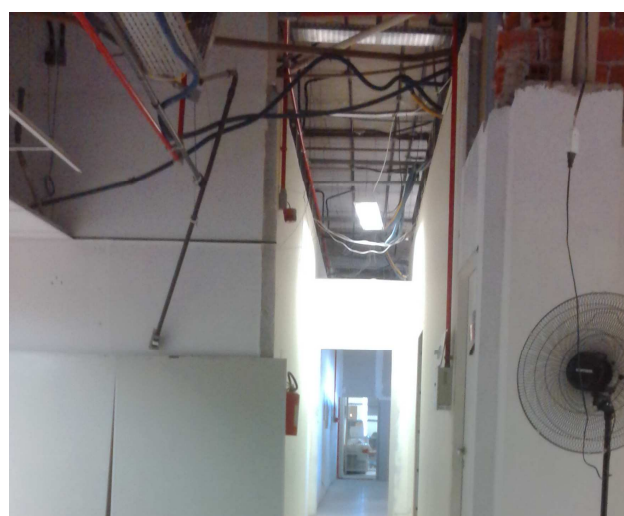
Figura 16C: Forro de gesso removido na área de acesso à Sala de Audiências e de Conciliação.

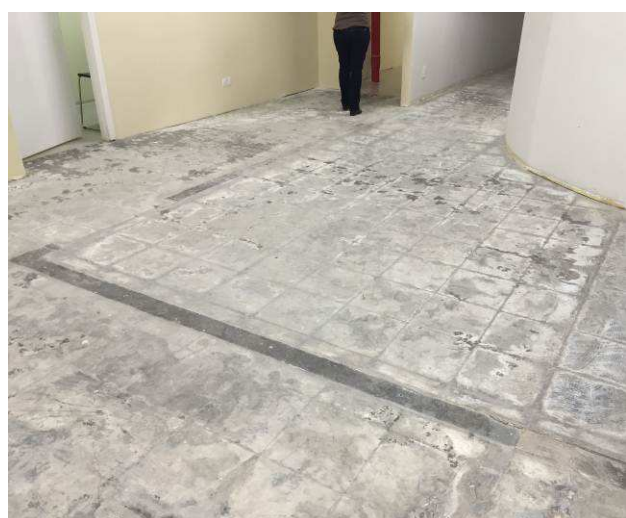
Figura 19C: Foram removidas as divisórias navais localizadas na Sala de Espera do Público.

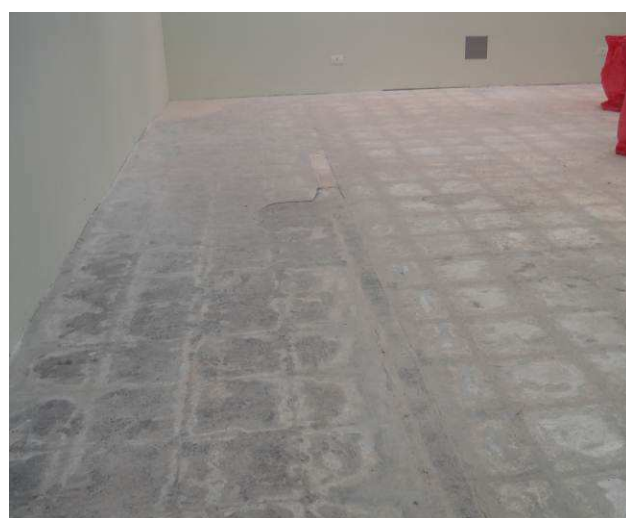
Figura 20C: Piso removido na Sala de Audiências I.

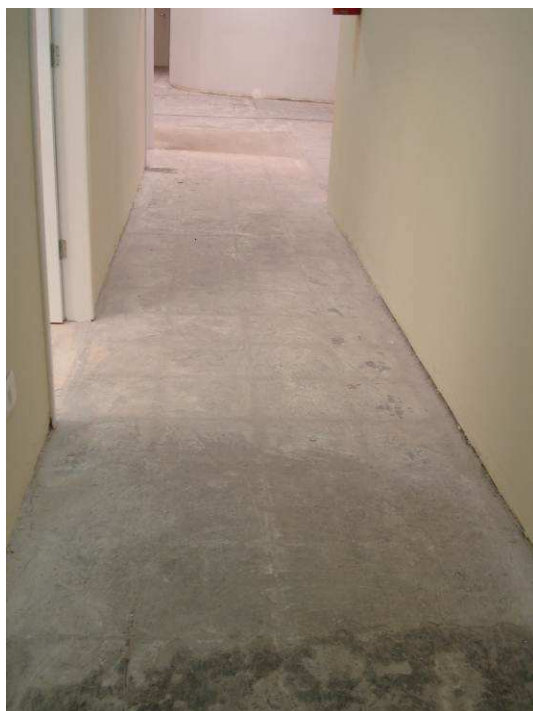
Figura 23C: Piso removido na circulação de acesso à Sala de Audiências I e Sala de Conciliação.

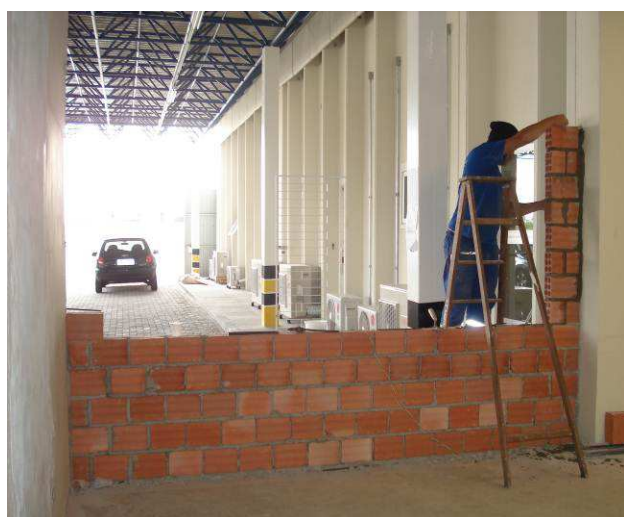
Figura 25C: Executada alvenaria na Sala de Audiências I, para instalação de janela J1A.

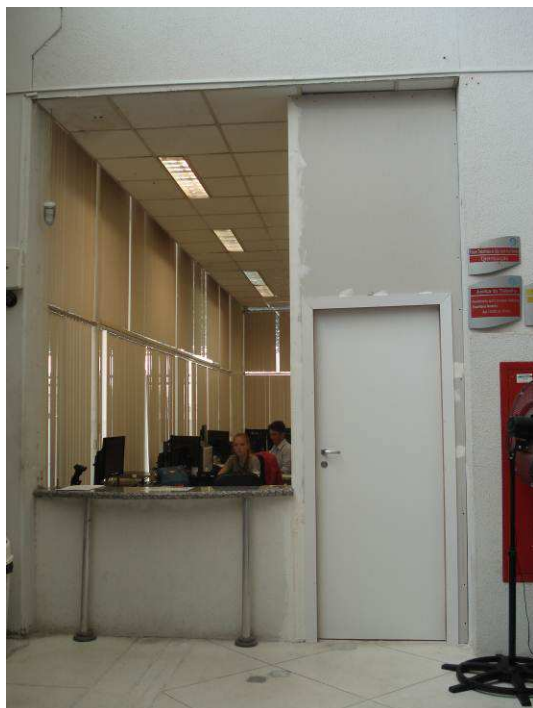
Figura 27C: Executado gesso acartonado simples no fechamento da parede do balcão da Distribuição.

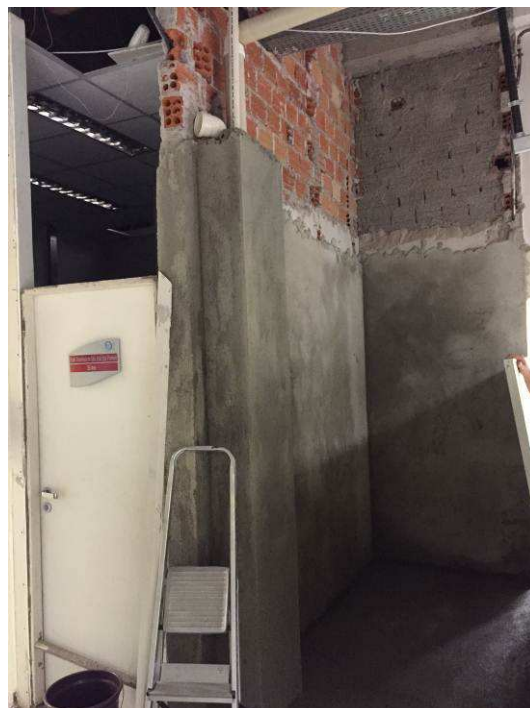
Figura 28C: Executada alvenaria no fechamento de parede da Sala Site.

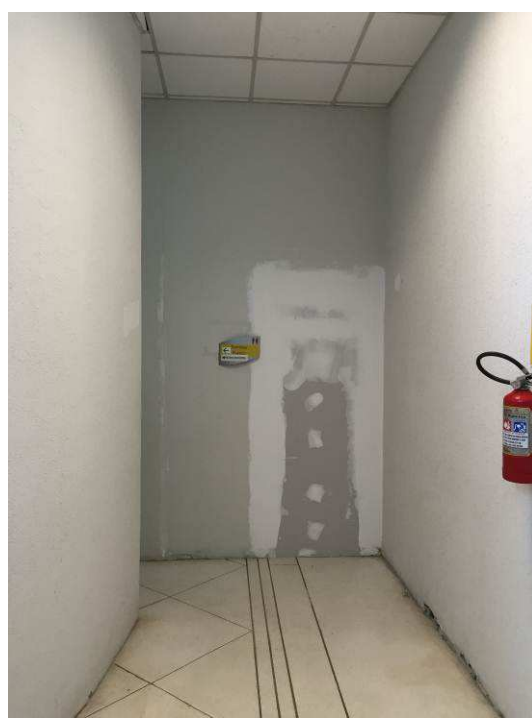
Figura 32C: Executado gesso acartonado duplo na no fechamento de vão de porta localizado entre a Sala de Audiências I e o hall de entrada do Fórum.

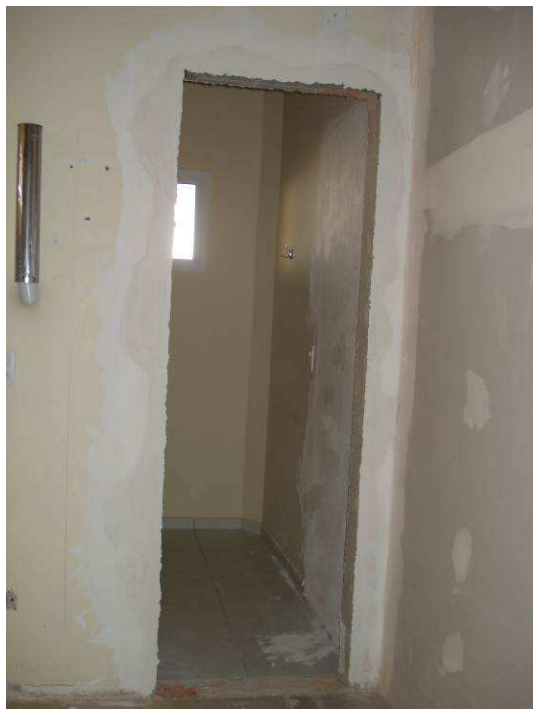
Figura 33C: Executado gesso acartonado no fechamento de vão da porta entre a Sala de Audiências I e banheiro da Distribuição (parede interna).

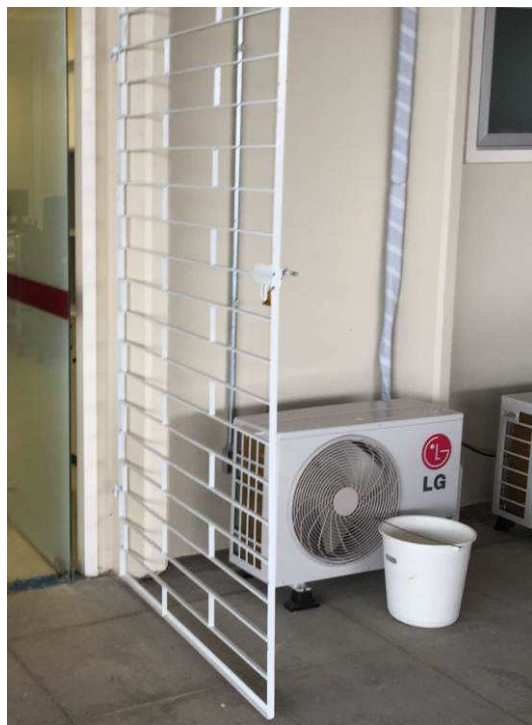
Figura 39C: Porta de ferro tipo grade vazada, instalada junto à porta de acesso à Secretaria da 5ª Vara. Fundo zarcão e duas demãos de esmalte sintético aplicados.

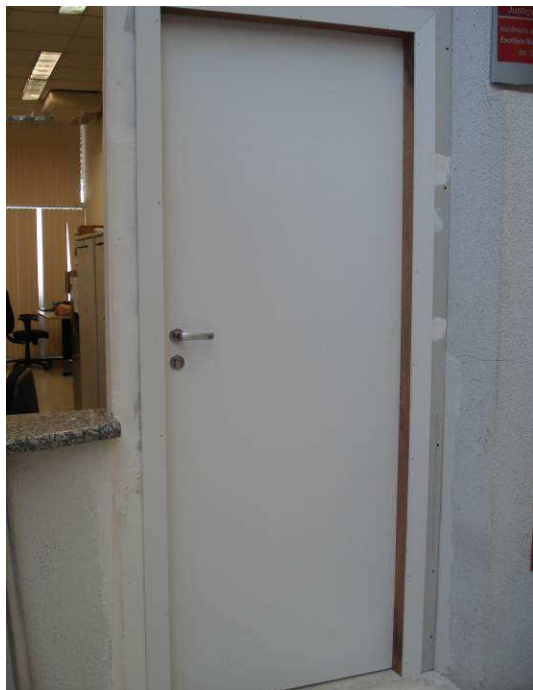
Figura 40C: Porta instalada no acesso à Distribuição (pelo hall de entrada).

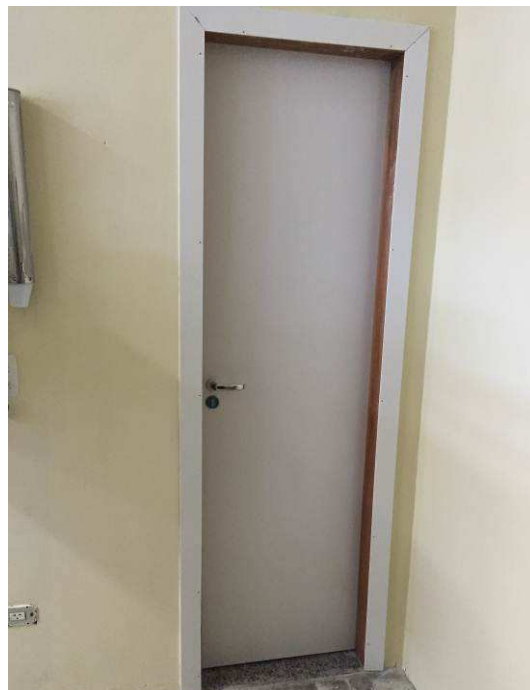
Figura 41C: Porta instalada no acesso ao banheiro da Distribuição.

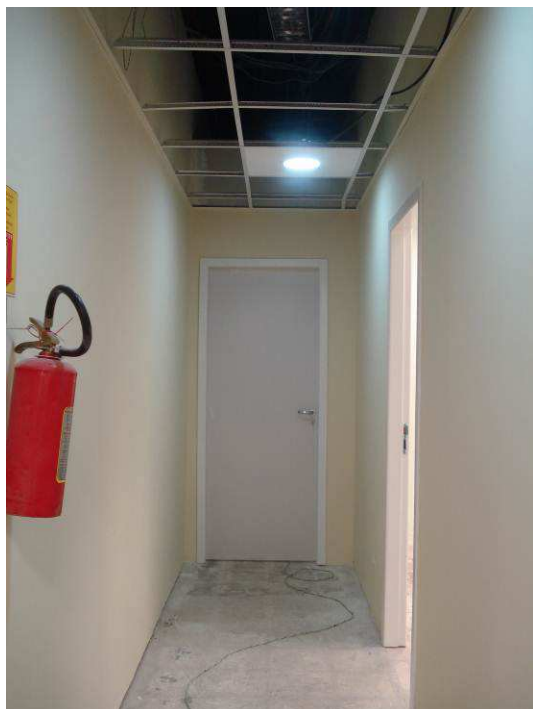
Figura 42C: Porta instalada no acesso à Sala de Audiências I (pela Circulação).

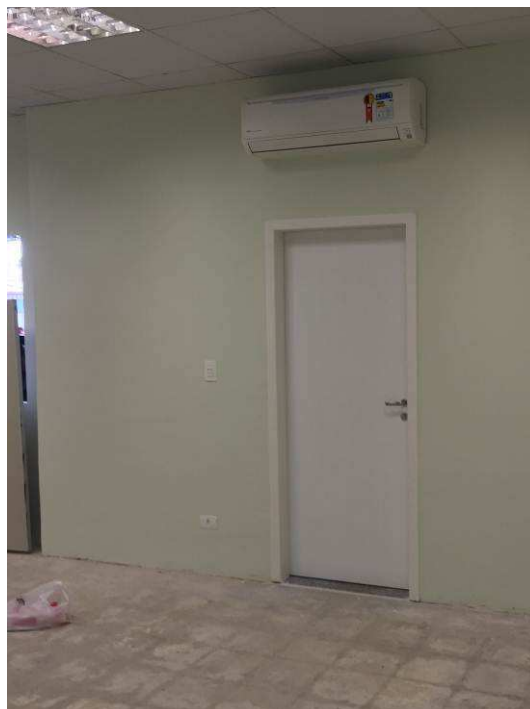
Figura 43C: Porta instalada na passagem da Sala de Audiências I para o Gabinete de Juiz I.

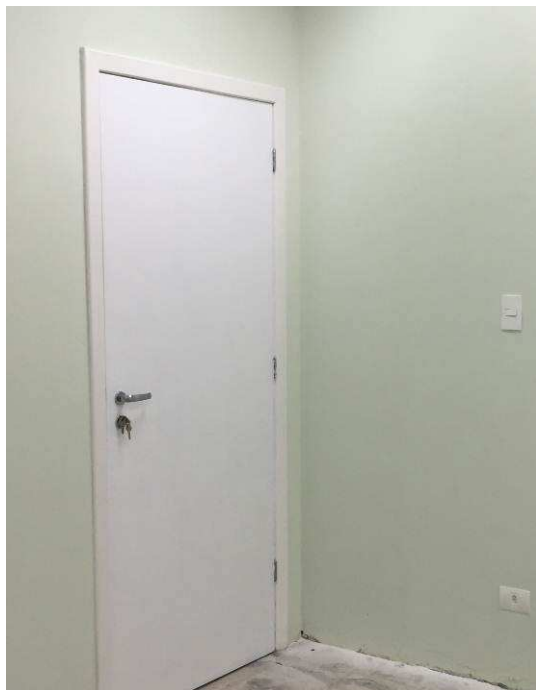
Figura 44C: Porta instalada na passagem da Sala de Audiências I para a Sala de Conciliação.

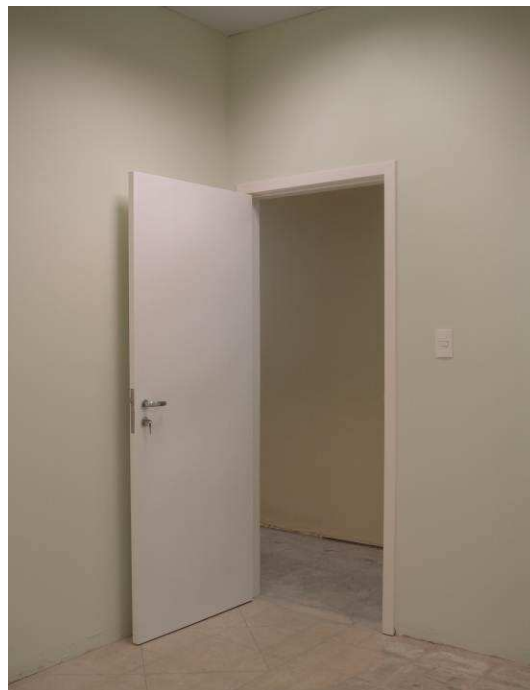
Figura 45C: Porta instalada no acesso à Sala de Conciliação (pela Circulação).

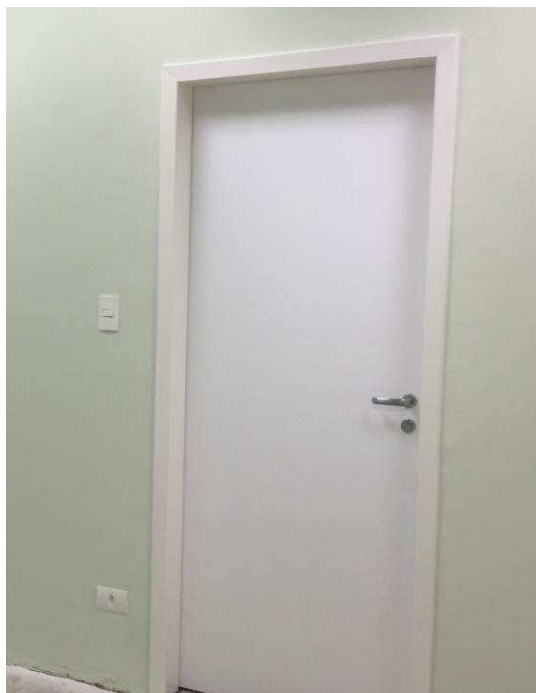
Figura 46C: Porta instalada na passagem da Sala de Conciliação para Secretaria da 5ª Vara (fase 01).

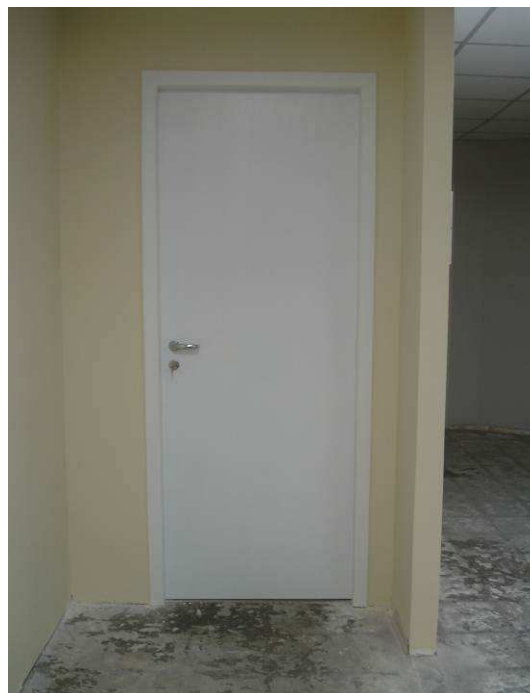
Figura 47C: Porta instalada no acesso ao bloco de terceirizados (pela Sala de Espera do Público).

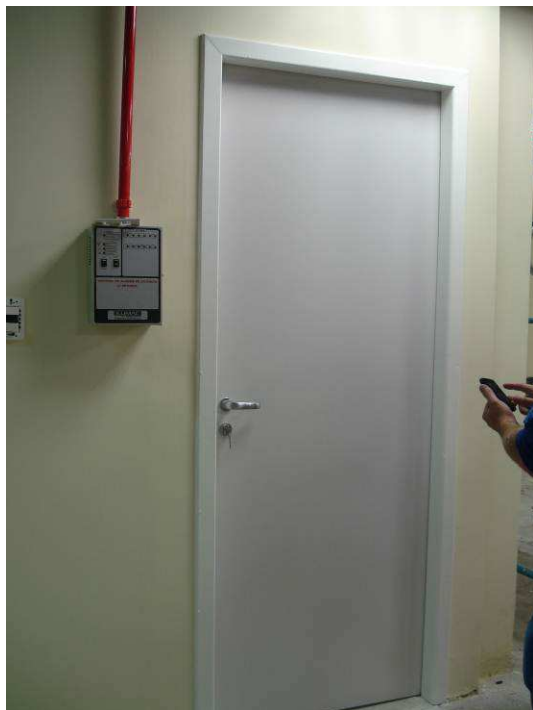
Figura 48C: Porta instalada na Sala Site.

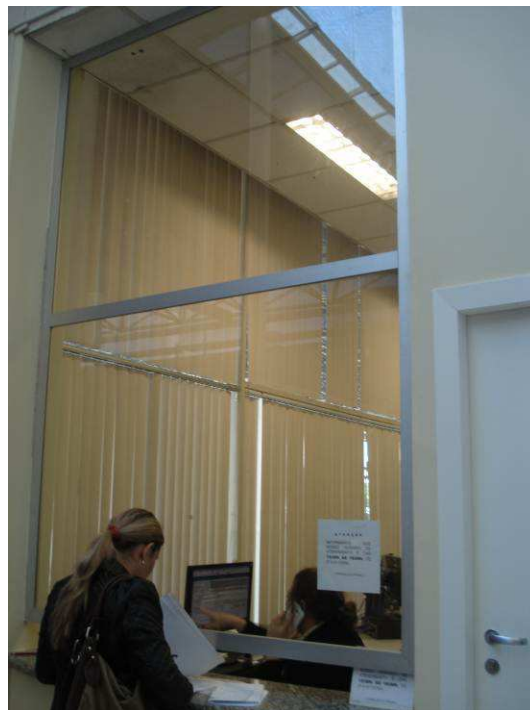
Figura 49C: Instalado painel em vidro temperado fixo (e=10mm), acima do balcão da Distribuição.

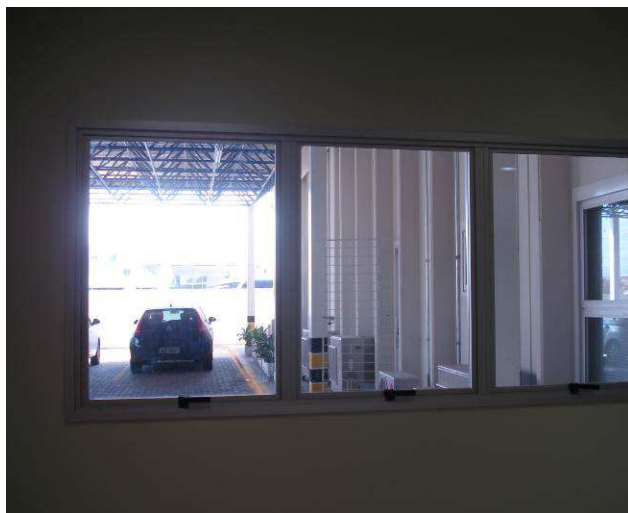
Figura 50C: Instalada esquadria metálica para janela J1A, na Sala de Audiências I.

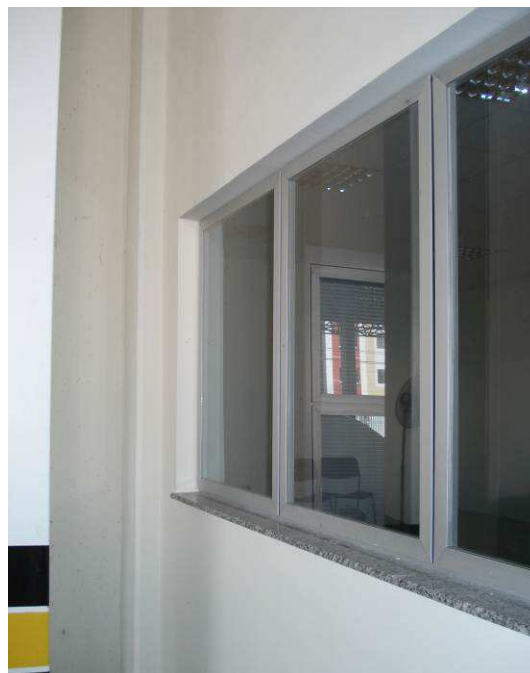
Figura 51C: Instalada esquadria metálica para janela J1A, na Sala de Audiências I.

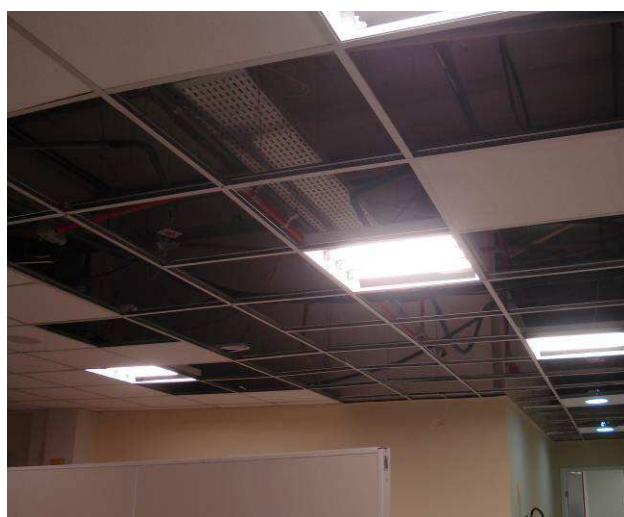
Figura 52C: Montagem do forro com utilização de perfis metálicos da marca Armstrong.

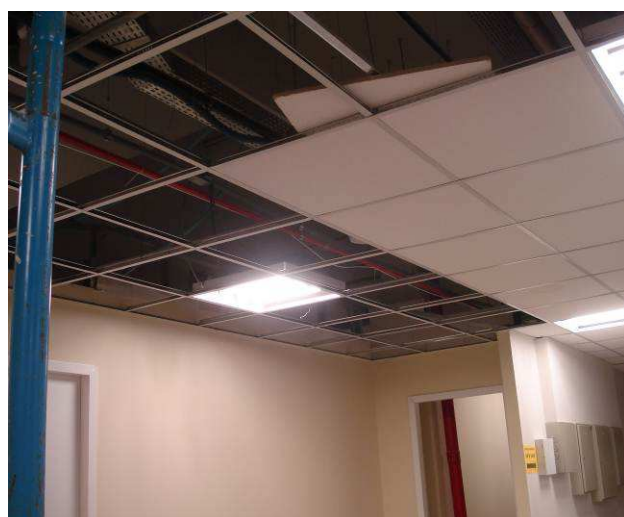
Figura 53C: Placas de gesso 0,65x 0,65m, com face inferior revestida com película vinílica branca.

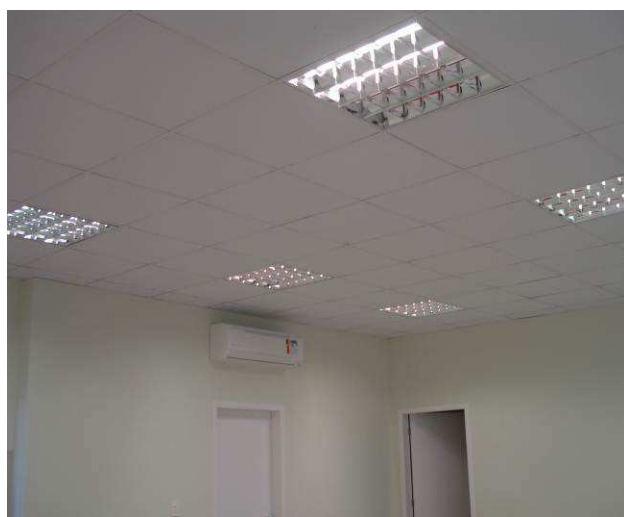
Figura 54C: Forro removível instalado na Sala de Audiências I.

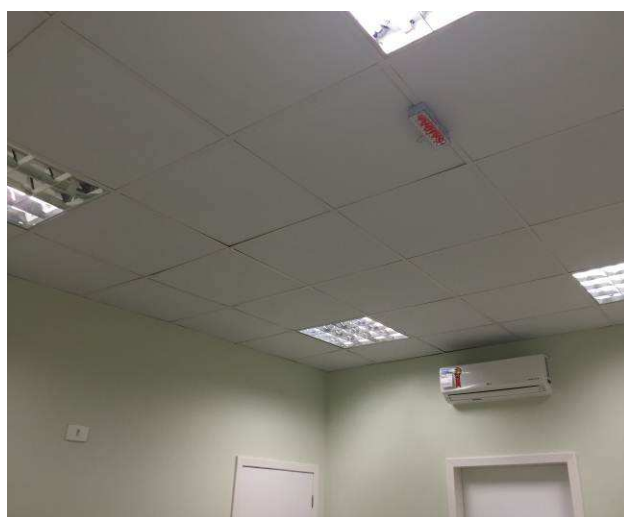
Figura 55C: Forro removível instalado na Sala de Conciliação.

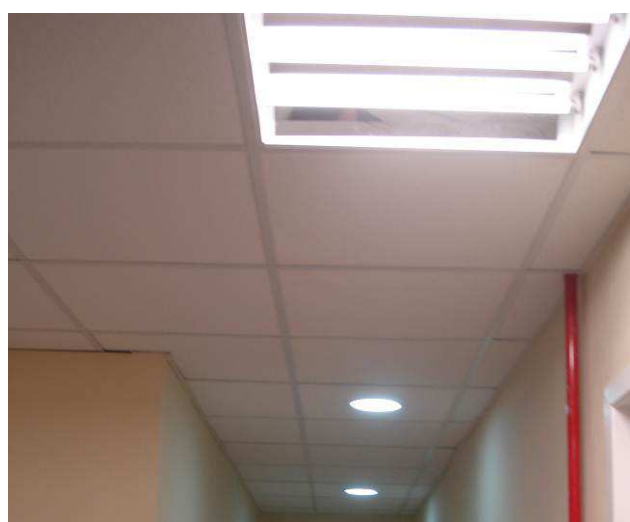
Figura 56C: Forro removível instalado na Circulação.

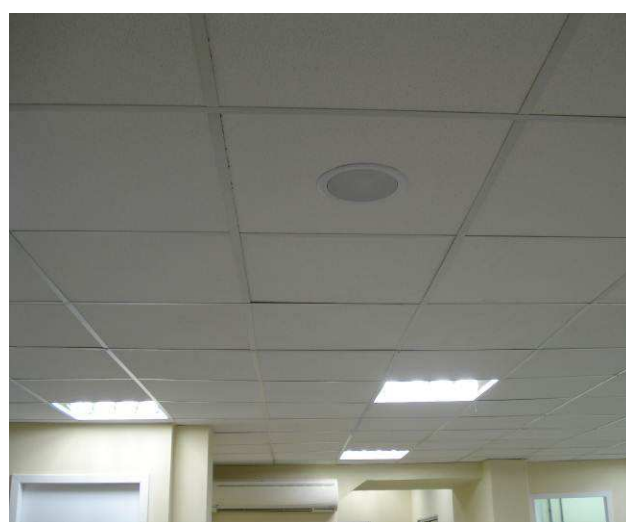
Figura 57C: Forro removível instalado na Sala de Espera do Público.

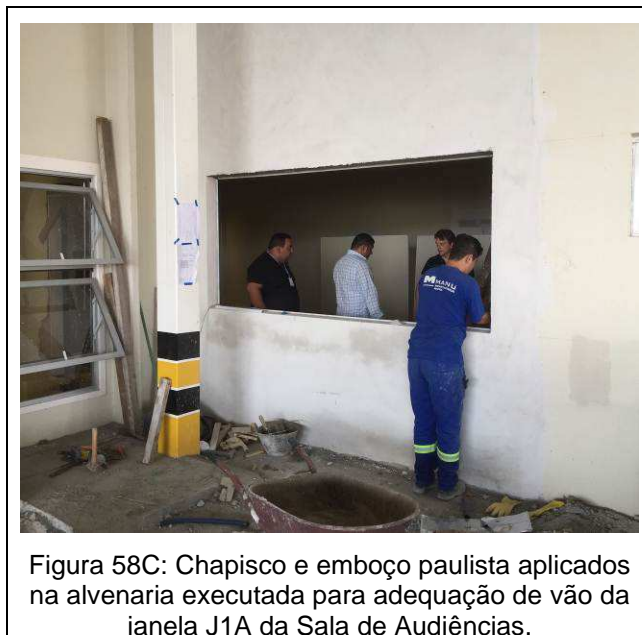
Figura 58C: Chapisco e emboço paulista aplicados na alvenaria executada para adequação de vão da janela J1A da Sala de Audiências.

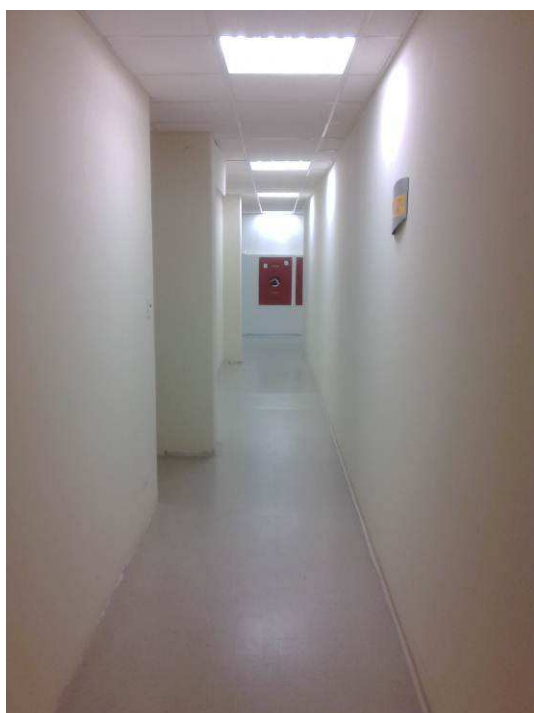
Figura 61C: Piso vinílico (Paviflex Dinamic), espessura 2 mm, instalado na Circulação.

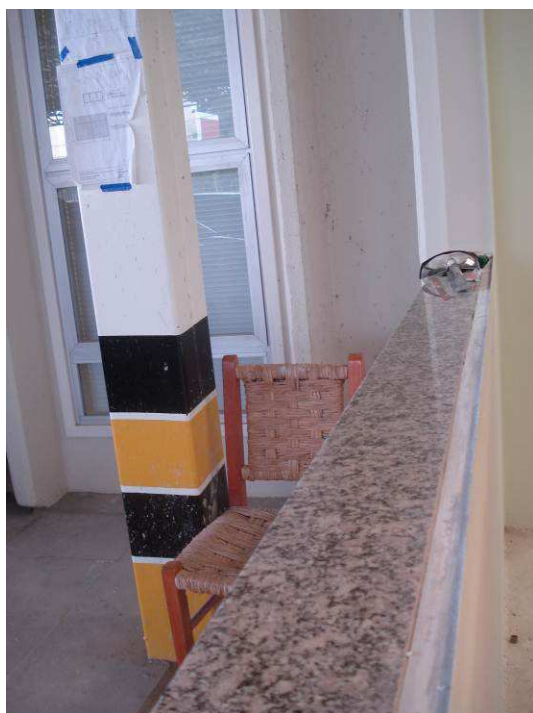
Figura 63C: Instalado peitoril em granito polido cinza andorinha na janela J01A da Sala de Audiências.

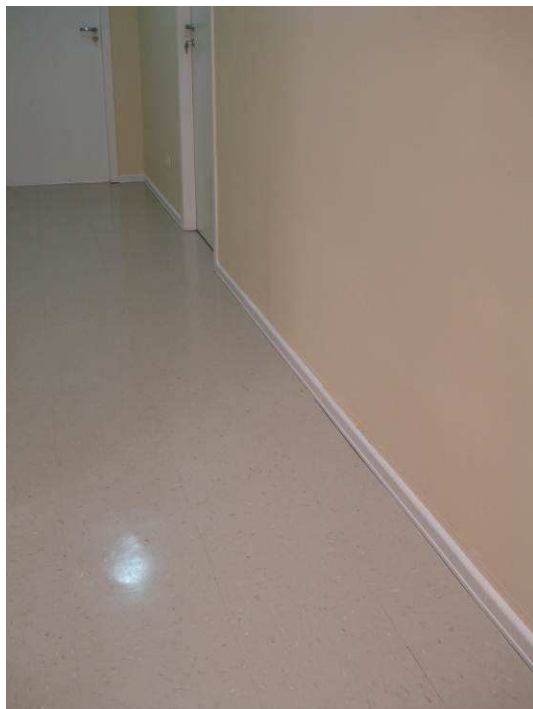
Figura 67C: Rodapé Santa Luzia, com 15 mm de espessura e 5 cm de altura, instalado na Circulação (5ª Vara).

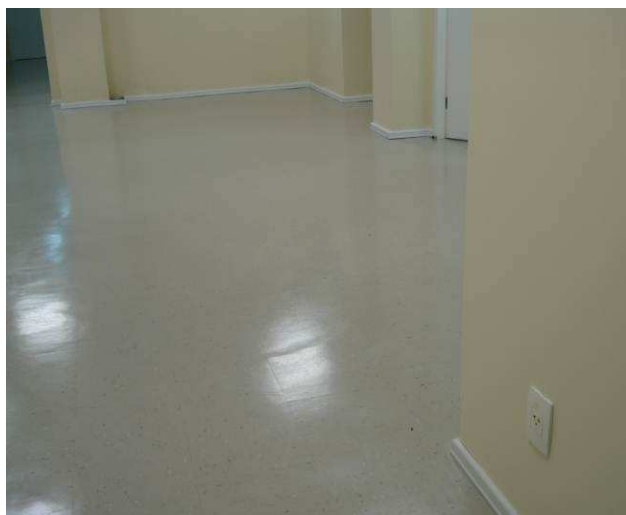
Figura 69C: Rodapé Santa Luzia, com 15 mm de espessura e 5 cm de altura, instalado na Sala de Espera do Público.

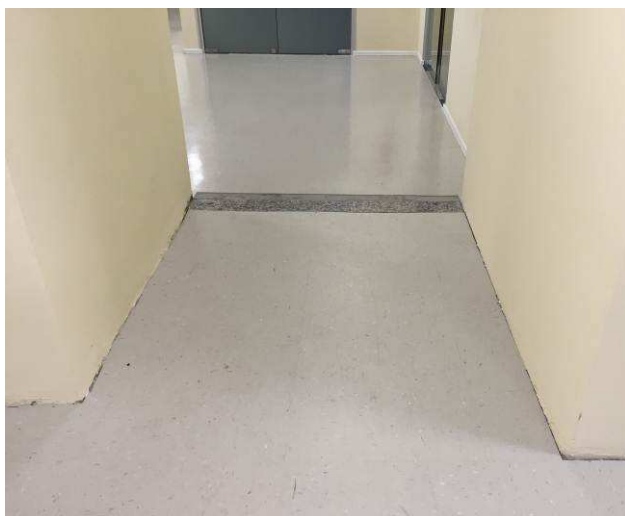
Figura 73C: Instalada soleira em granito cinza andorinha polido na passagem entre os barracões das fases 01 e 02 (entre Sala de Segurança e Sala Site).

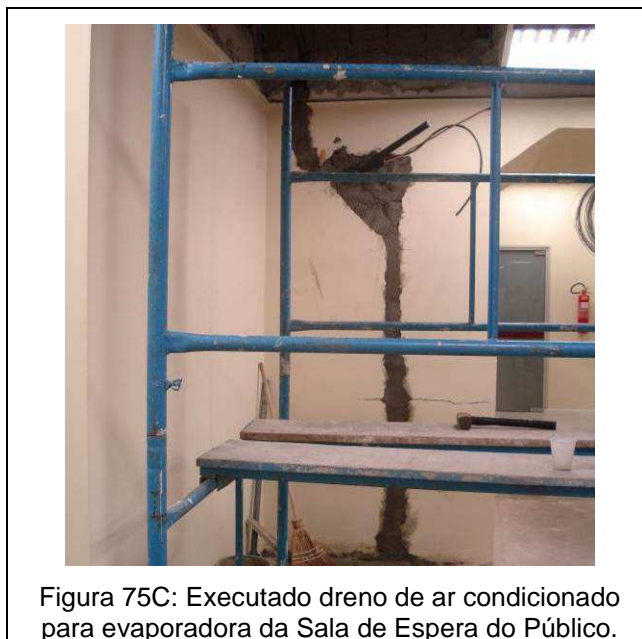
Figura 75C: Executado dreno de ar condicionado para evaporadora da Sala de Espera do Público.

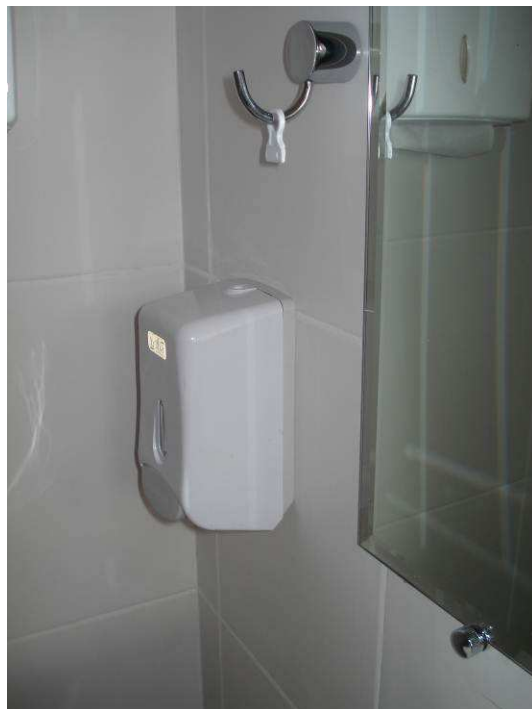
Figura 78C: Saboneteira de plástico instalada no banheiro masculino do bloco de terceirizados.

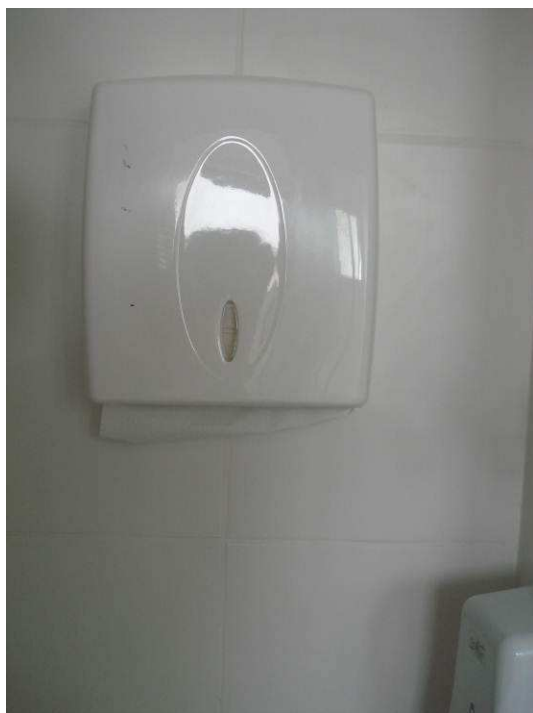
Figura 79C: Instalado dispenser para papel toalha no banheiro masculino do bloco de terceirizados.

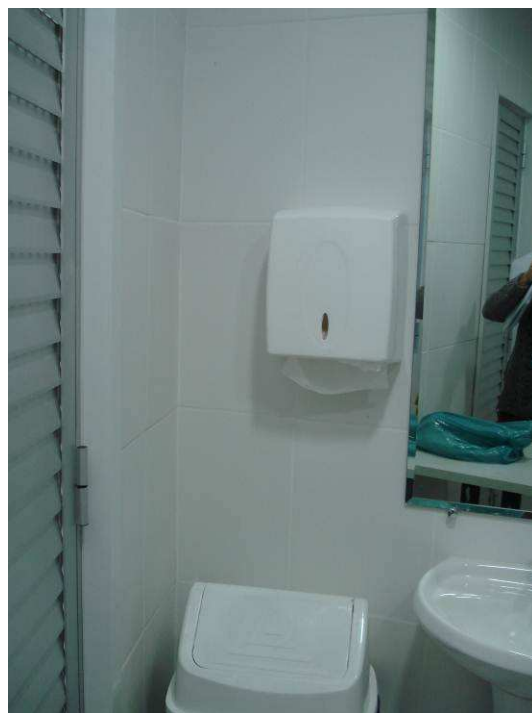
Figura 80C: Instalado dispenser para papel toalha no banheiro feminino do bloco de terceirizados.

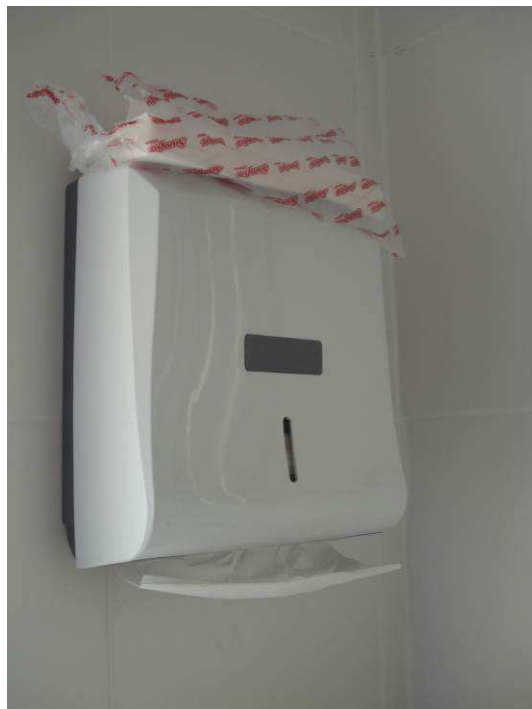
Figura 81C: Instalado dispenser para papel toalha na Copa do bloco de terceirizados.

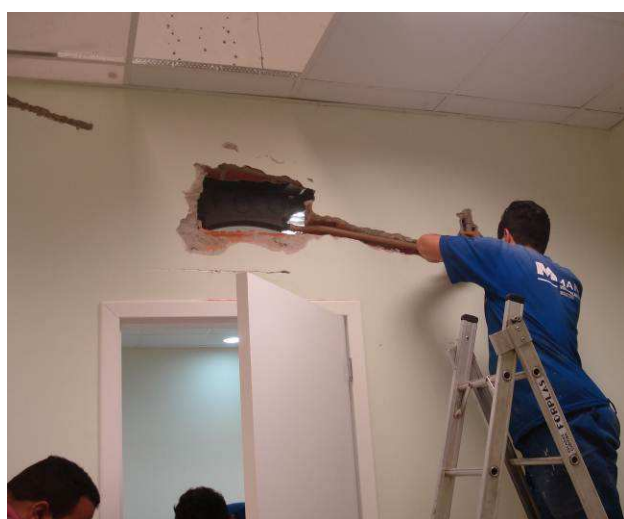
Figura 82C: Foi finalizada a rede frigorígena para instalação de ar condicionado da Sala de Audiências I.

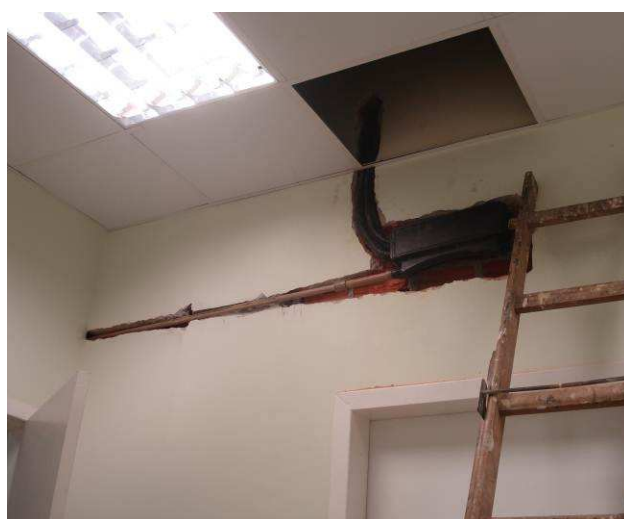
Figura 83C: Foi finalizada a rede frigorígena (conexão ao equipamento/carga de gás) para instalação de ar condicionado da Sala de Conciliação.

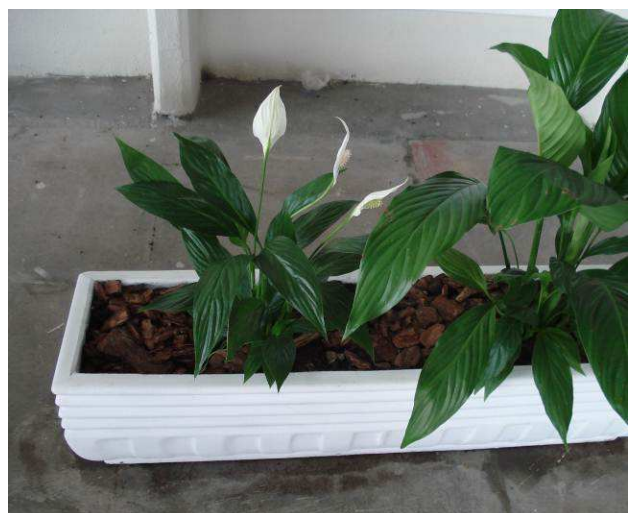
Figura 86C: Houve preparo e substituição de terra para plantio de mudas nas floreiras previstas.

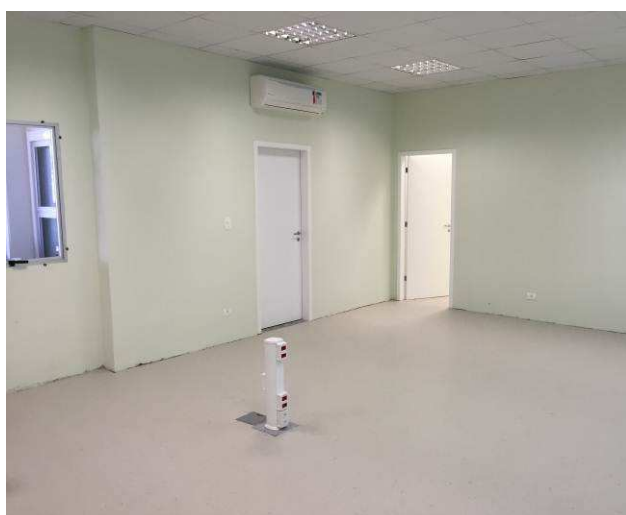
Figura 88C: Paredes da Sala de Audiência I emassadas e pintadas com tinta látex em duas demãos.

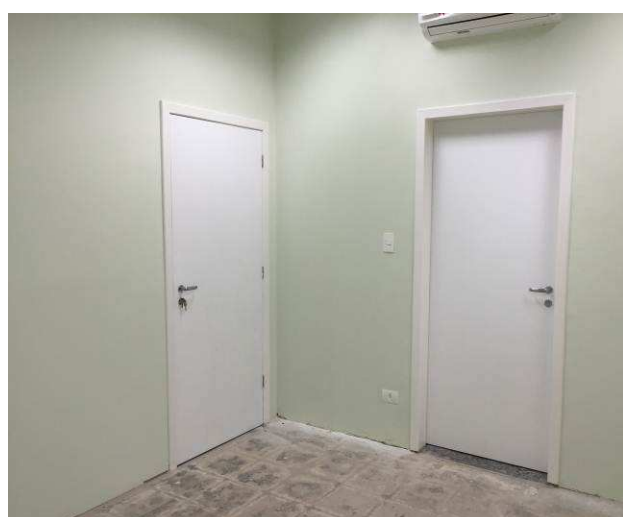
Figura 89C: Paredes da Sala de Conciliação emassadas e pintadas com tinta látex em duas demãos.

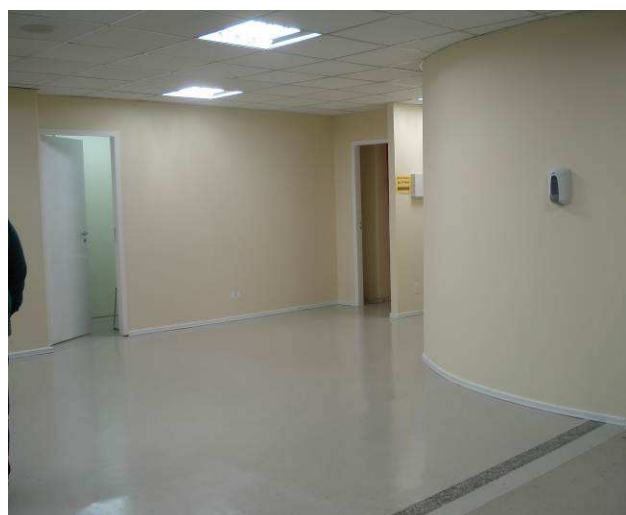
Figura 90C: Paredes da Sala de Espera do Público emassadas e pintadas com tinta látex em duas demãos.

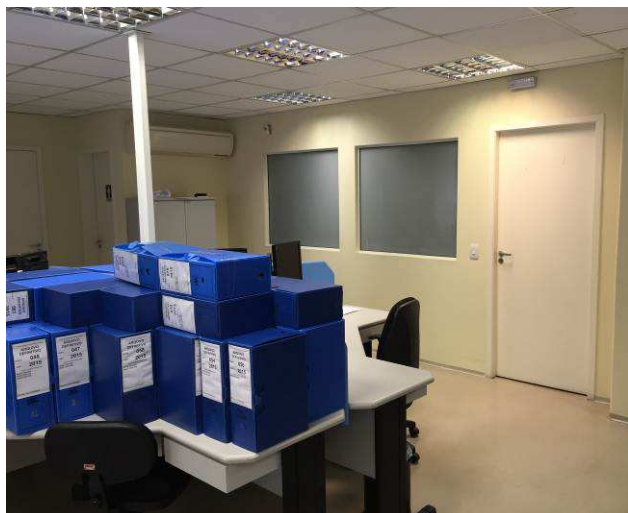
Figura 92C: Paredes da Secretaria da 3ª Vara emassadas e pintadas com tinta látex em duas demãos.

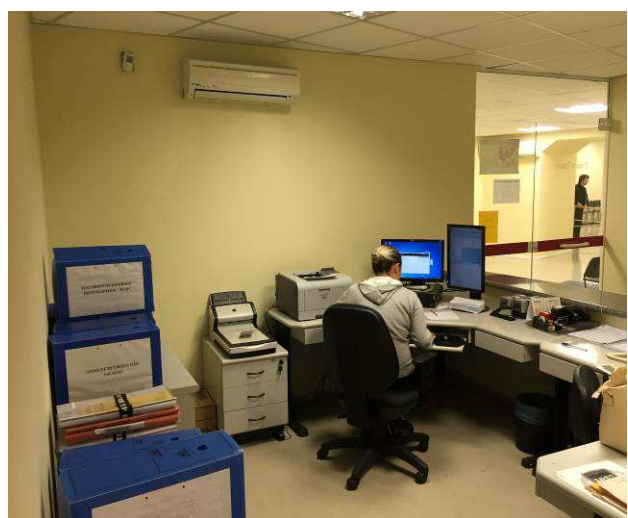
Figura 97C: Paredes da Sala de Atendimento da 3ª Vara emassadas e pintadas com tinta látex em duas demãos.

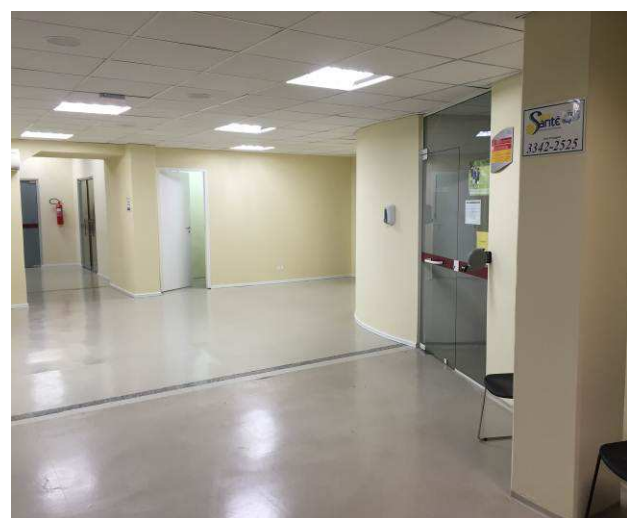
Figura 98C: Paredes da Sala de Espera da 3ª Vara emassadas e pintadas com tinta látex em duas demãos.

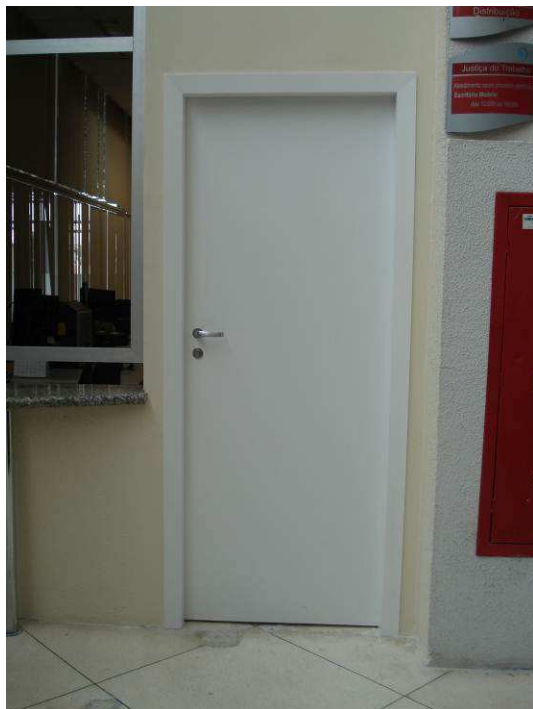
Figura 99C: Porta pintada no acesso à Distribuição.
