RELATÓRIO FOTOGRÁFICO – 7ª MEDIÇÃO

OBRA: **EXECUÇÃO DE REFORMA DO FÓRUM TRABALHISTA DE SÃO JOSÉ DOS PINHAIS – INSTALAÇÃO DA 5ª VARA DO TRABALHO.**

CONTRATADA: **MANU COMÉRCIO E MONTAGEM INDUSTRIAL LTDA-ME**

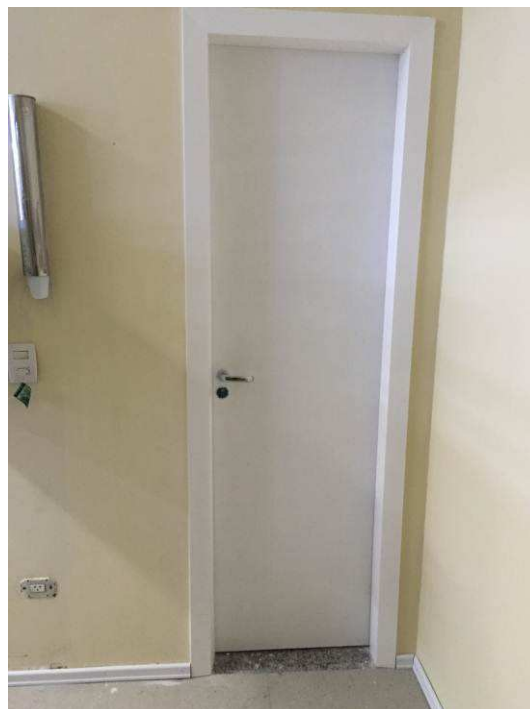
Figura 100C: Porta pintada no banheiro da Distribuição.

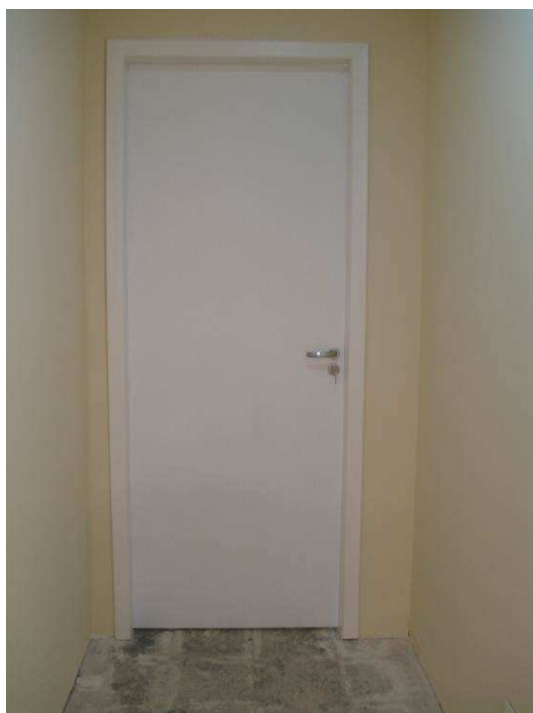
Figura 101C: Porta pintada no acesso à Sala de Audiências I, pela Circulação.

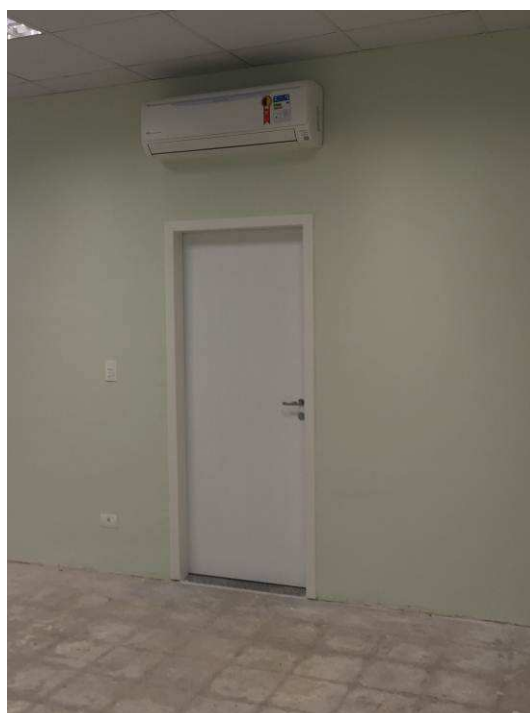
Figura 102C: Porta pintada na passagem da Sala de Audiências I para o Gabinete de Juiz I.

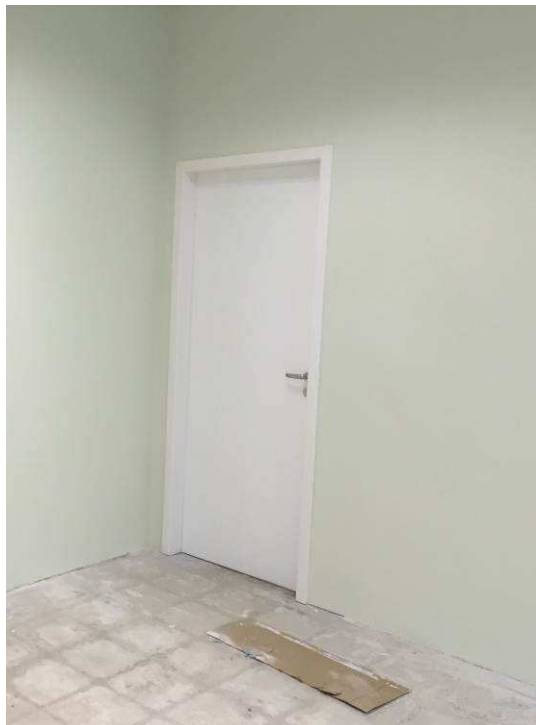
Figura 103C: Porta pintada na passagem da Sala de Audiências I para a Sala de Conciliação.

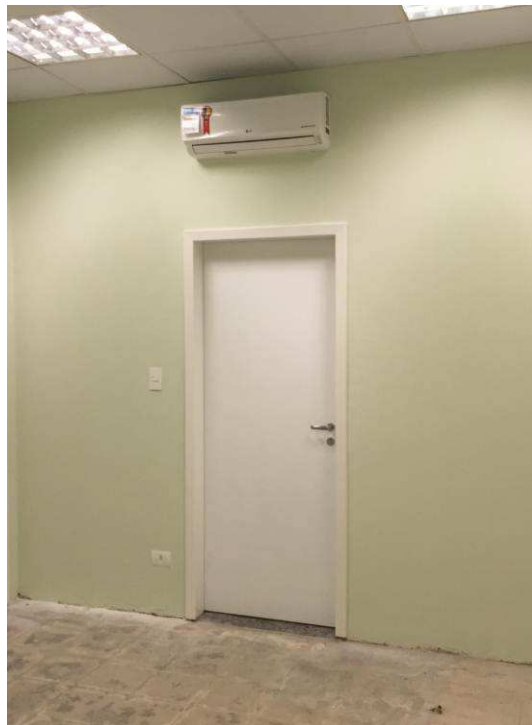
Figura 104C: Porta pintada na passagem da Sala de Conciliação para a Secretaria da 5ª Vara (fase 01).

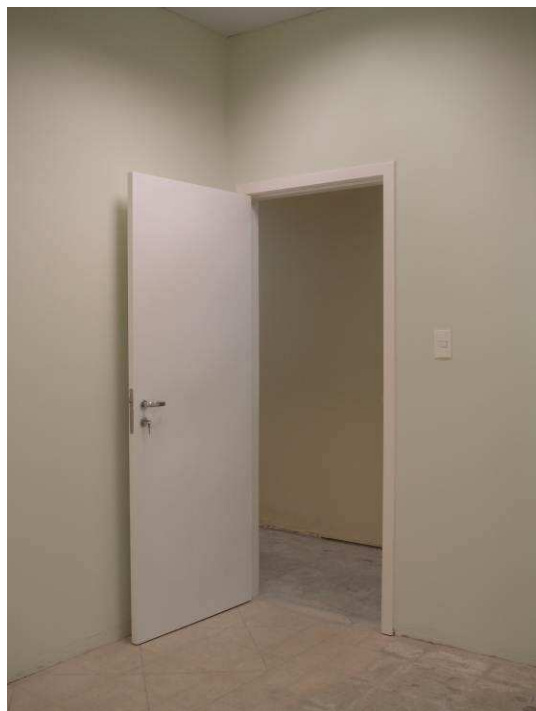
Figura 105C: Porta pintada no acesso à Sala de Conciliação, pela Circulação.

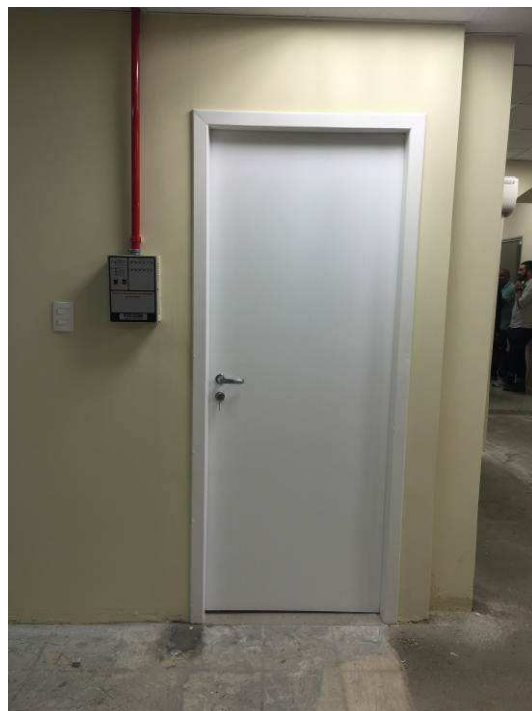
Figura 106C: Porta pintada na Sala Site.

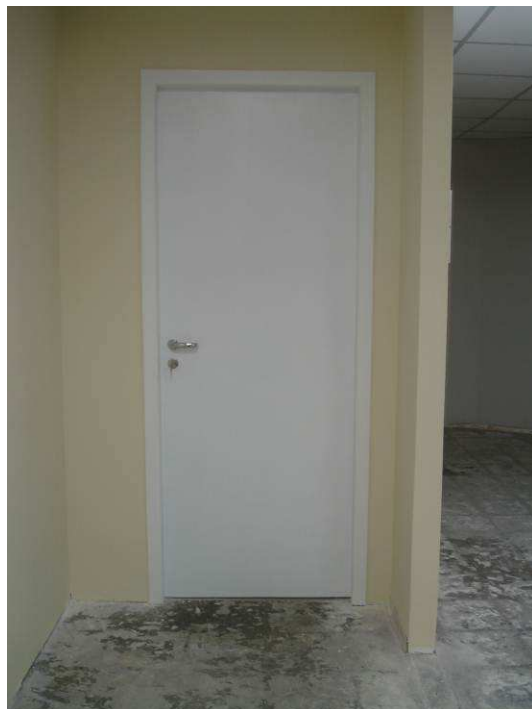
Figura 107C: Porta pintada na passagem da Espera do Público para a Circulação de acesso ao bloco de terceirizados.

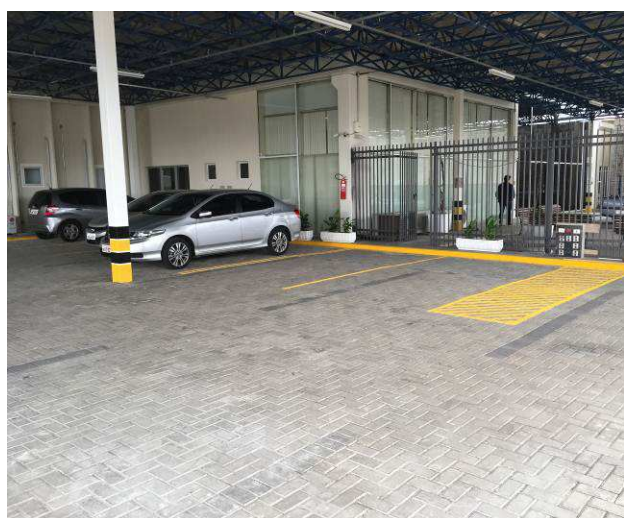
Figura 108C: Realizada limpeza de superfícies com jato de alta pressão de ar e água no piso do estacionamento coberto.

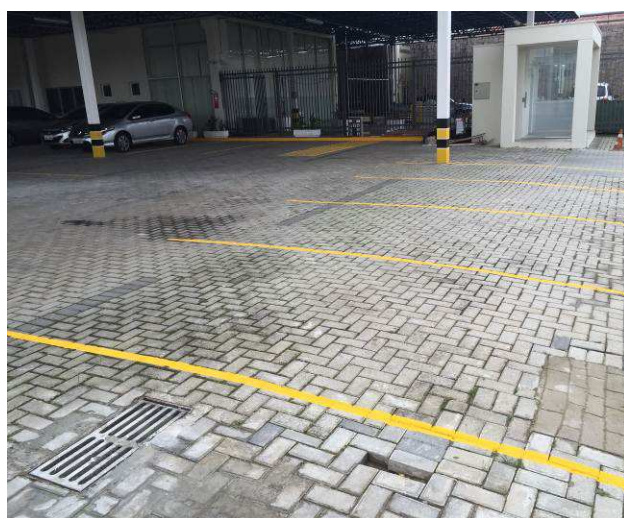
Figura 109C: Executada pintura acrílica de faixas de demarcação de vagas de estacionamento, no estacionamento coberto.
