TRIBUNAL REGIONAL DO TRABALHO 9ª REGIÃO
Secretaria de Engenharia e Arquitetura
Serviço de Administração de Obras

RELATÓRIO FOTOGRÁFICO – 1ª MEDIÇÃO

OBRA: EXECUÇÃO DE REFORMA NO FÓRUM TRABALHISTA DE CORNÉLIO PROCÓPIO - IMÓVEL LOCADO.

CONTRATADA: NS ENGENHARIA E CONSTRUÇÕES LTDA - EPP.

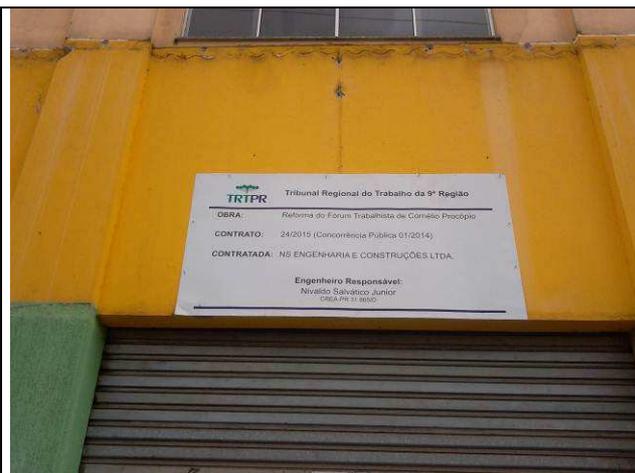
Figura 01C: Placa de obra instalada.

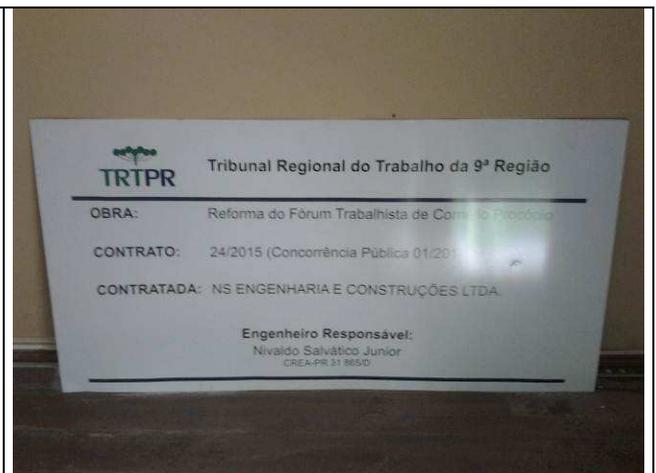
Figura 02C: Placa de obra em detalhe

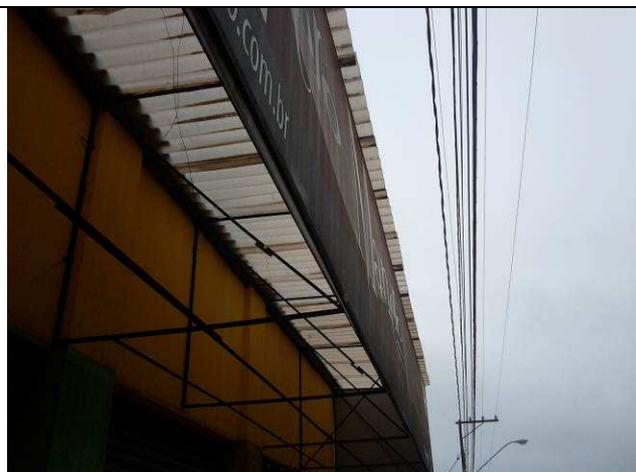
Figura 03C: Estrutura metálica na fachada do imóvel, antes da demolição

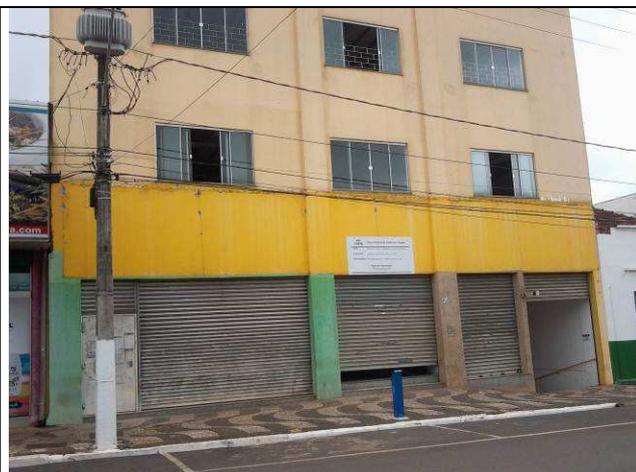
Figura 04C: Fachada do imóvel, após demolição da estrutura metálica

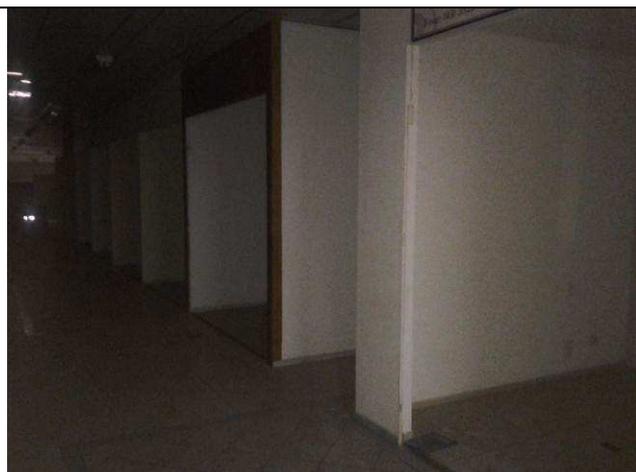
Figura 05C: Divisórias de gesso acartonado, antes da demolição

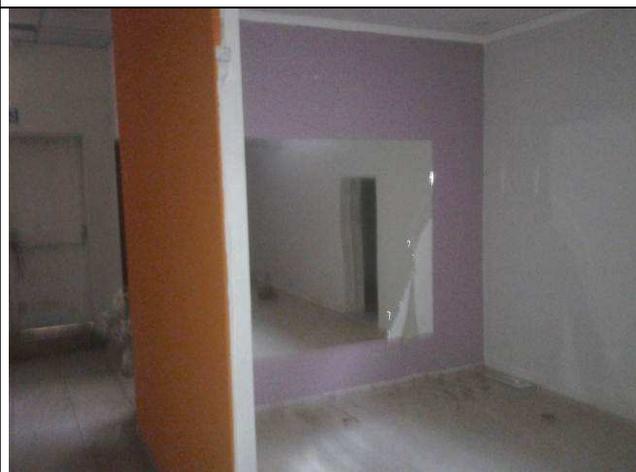
Figura 06C: Divisórias de gesso acartonado, antes da demolição

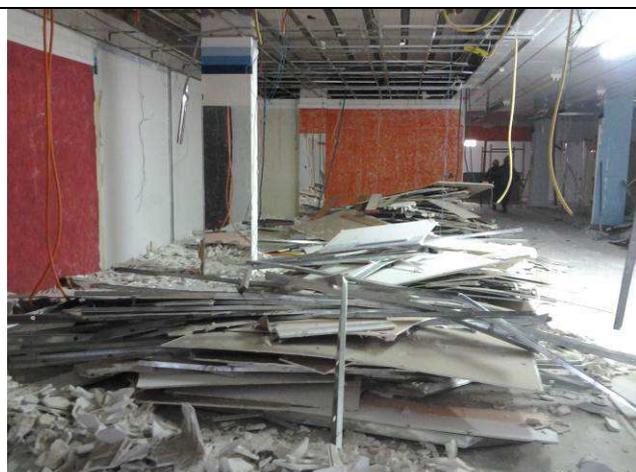
Figura 07C: Divisórias de gesso acartonado do térreo sendo demolidas

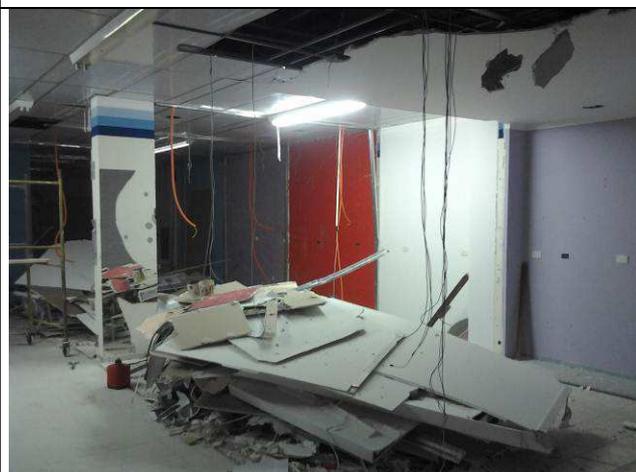
Figura 08C: Divisórias de gesso acartonado do térreo sendo demolidas

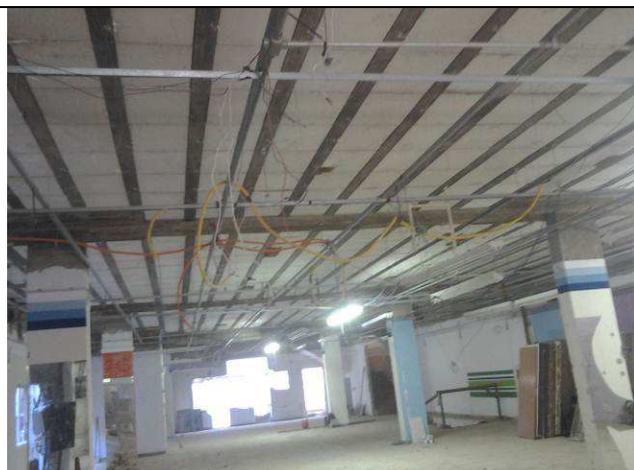
Figura 09C: Pavimento térreo com todas as paredes de gesso acartonado demolidas

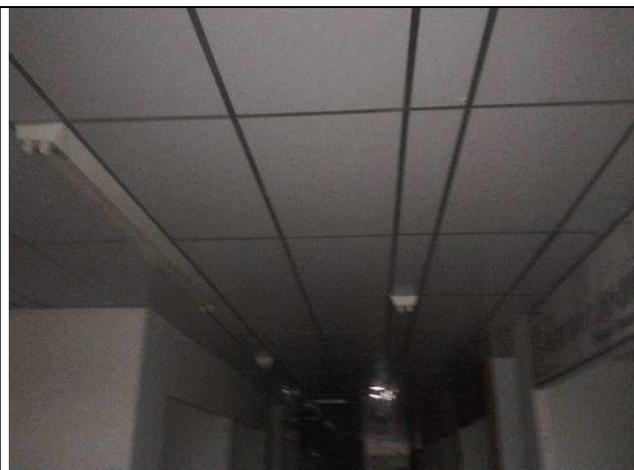
Figura 10C: Forro de PVC existente, antes da remoção

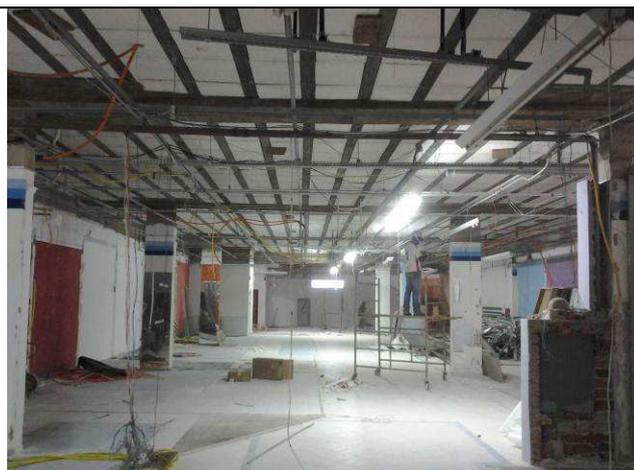
Figura 11C: Forro de PVC removido no térreo

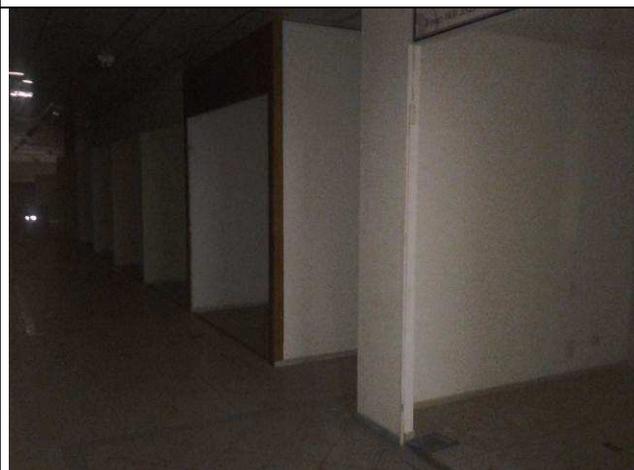
Figura 12C: Piso existente no pavimento térreo antes da demolição

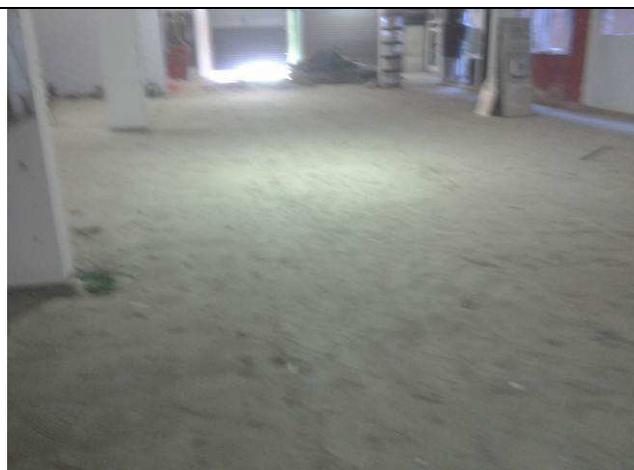
Figura 13C: Pavimento térreo com piso totalmente demolido

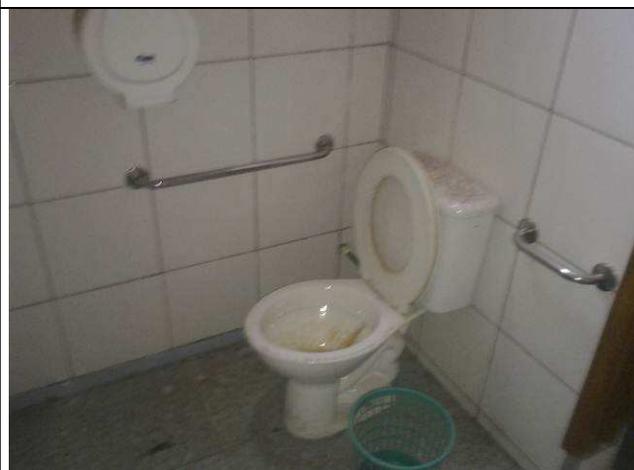
Figura 14C: Azulejos de bwc no térreo, antes da demolição

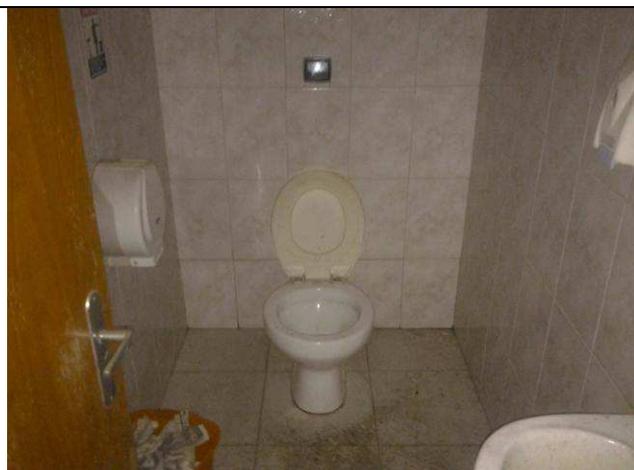
Figura 15C: Azulejos de bwc no térreo, antes da demolição

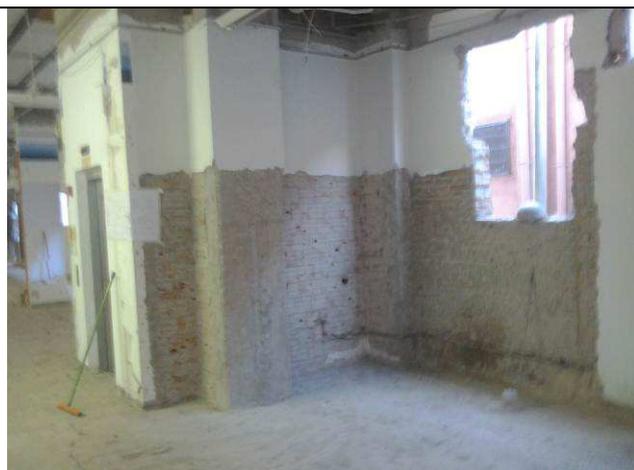
Figura 17C: Bwc no térreo, já com azulejos demolidos

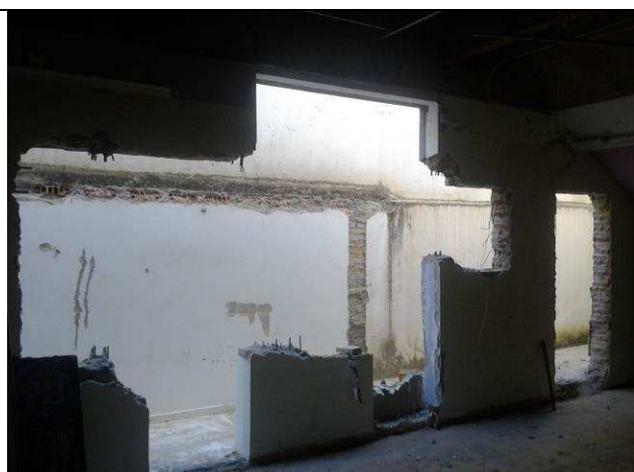
Figura 19C: Abertura de vão para instalação de janelas e porta

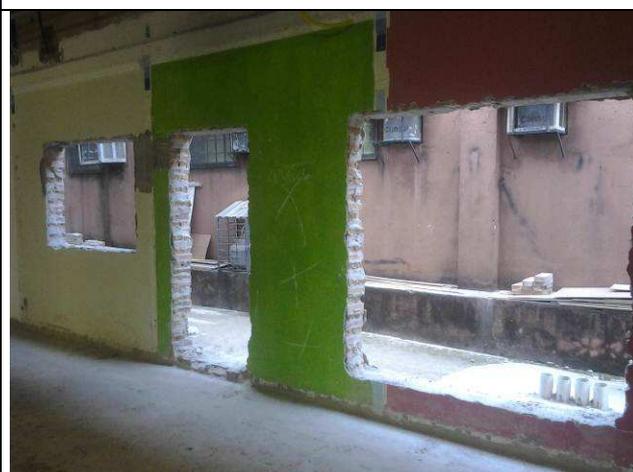
Figura 20C: Abertura de vão para instalação de janelas e porta

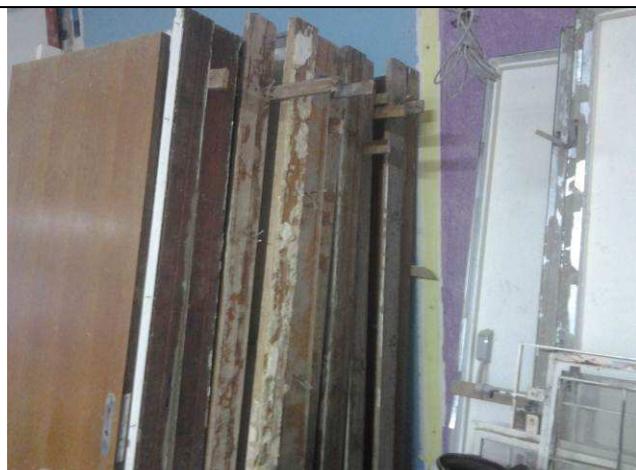
Figura 21C: Esquadrias de madeira removidas

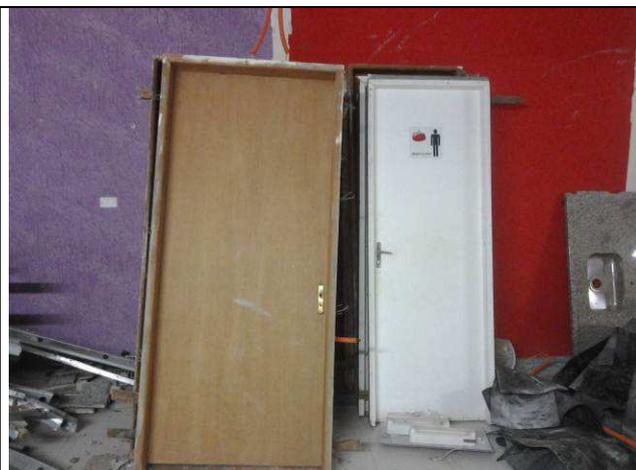
Figura 22C: Esquadrias de madeira removidas

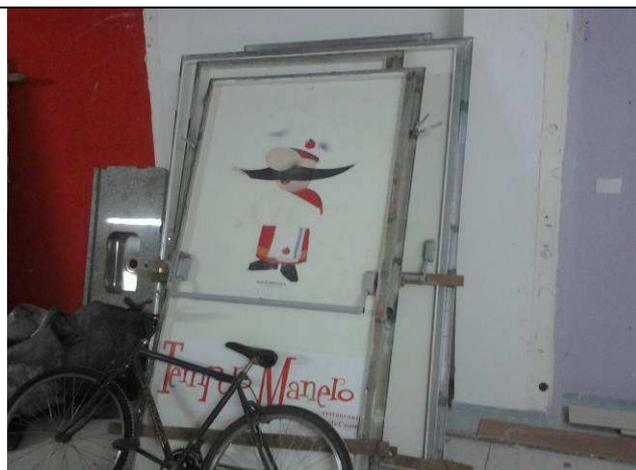
Figura 23C: Esquadrias metálicas removidas

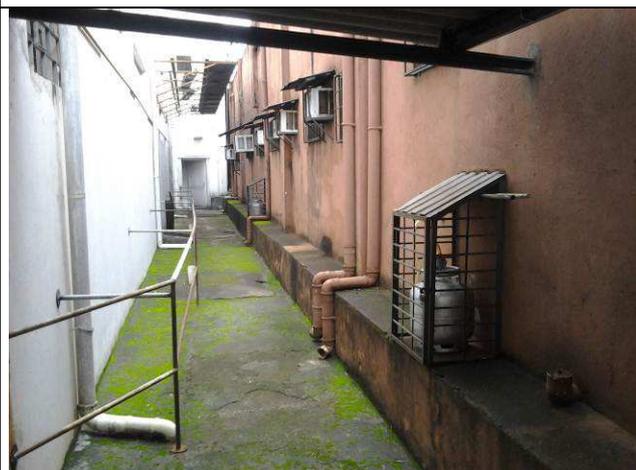
Figura 24C: Corrimão no corredor lateral externo do imóvel, antes da demolição

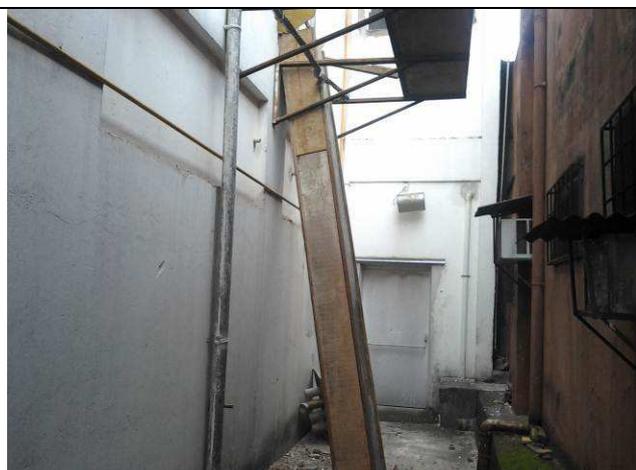
Figura 25C: Corrimão no corredor lateral externo do imóvel foi removido

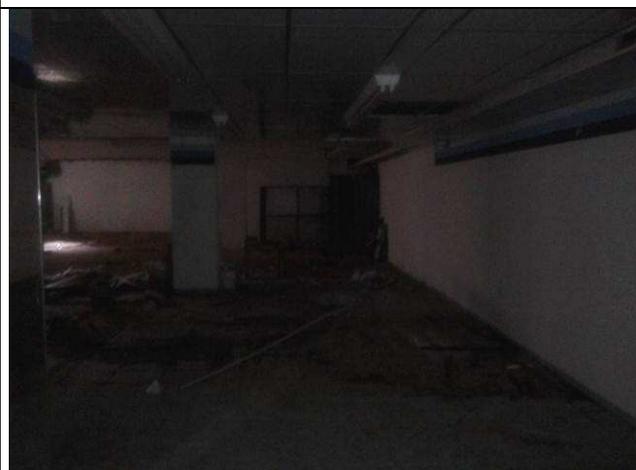
Figura 26C: Região onde se localizava o tapume estruturado em madeira, que fechava a escada de acesso ao subsolo

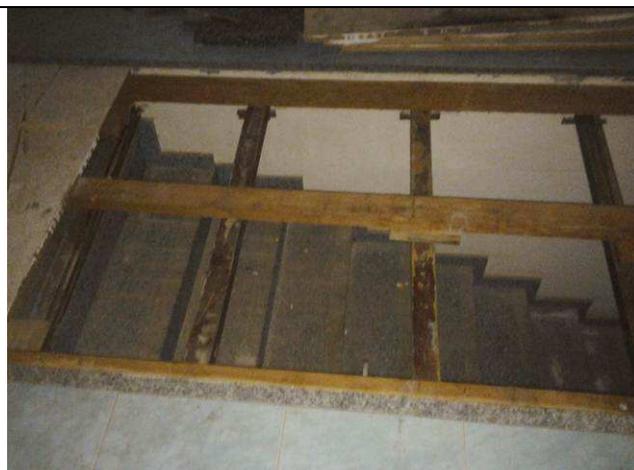
Figura 27C: estrutura de sustentação do fechamento da escada de acesso ao subsolo, antes da demolição

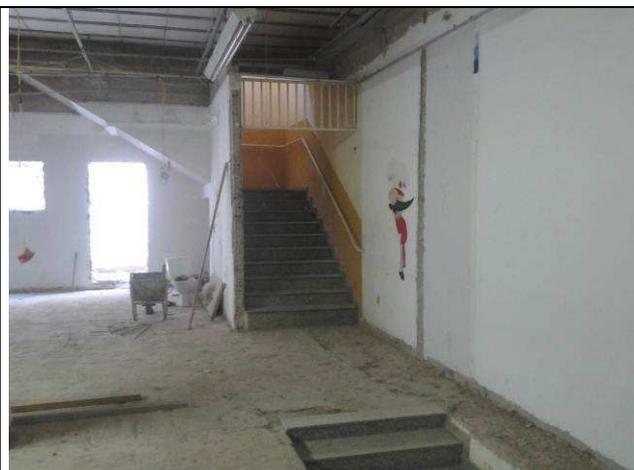
Figura 28C: Na imagem, duas escadas, a primeira de acesso ao primeiro pavimento e a segunda, à frente, de acesso ao subsolo, com o tapume já removido

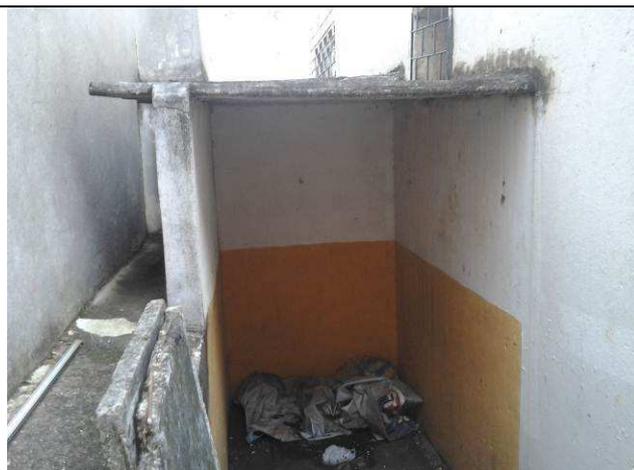
Figura 29C: Cobertura em laje de concreto armado, anterior à demolição

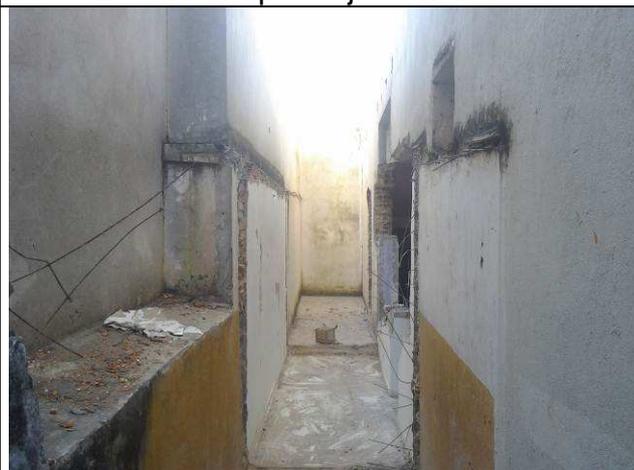
Figura 30C: Cobertura em laje de concreto armado, já demolida

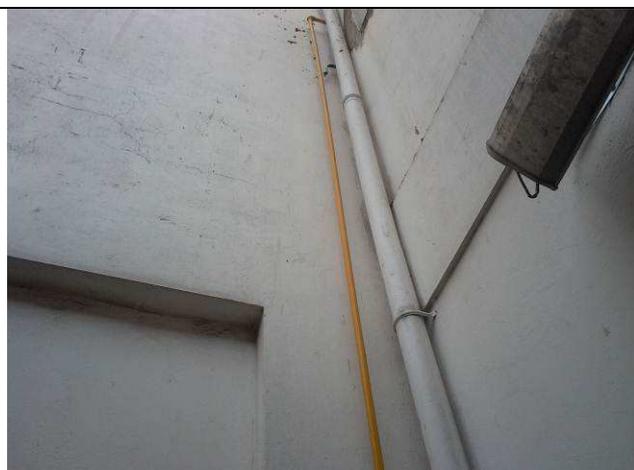
Figura 31C: Tubulação de gás anterior à sua remoção

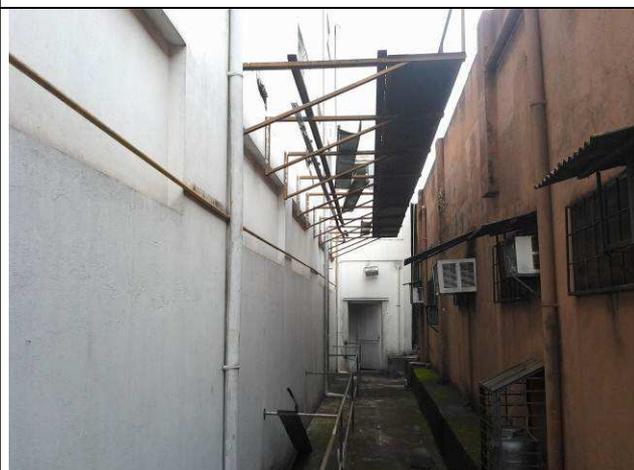
Figura 32C: Tubulação de gás anterior à sua remoção

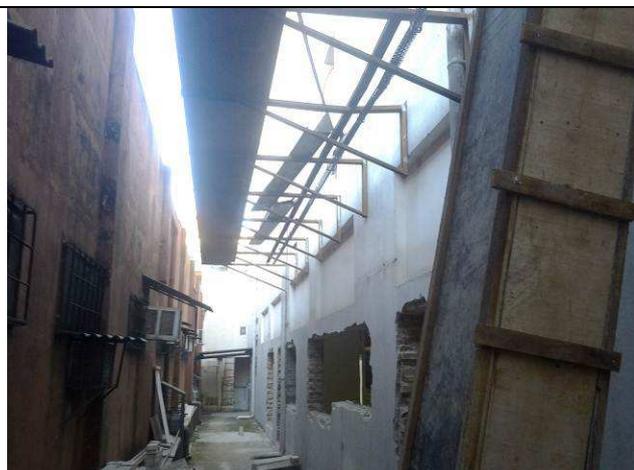
Figura 33C: Fachada lateral direita já com a tubulação de gás removida

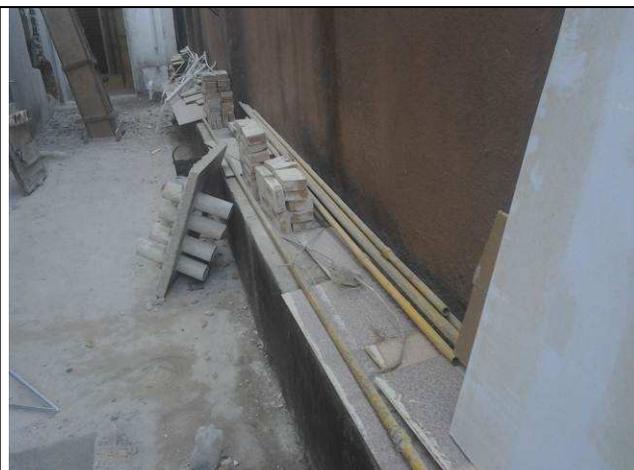
Figura 34C: Tubulação de gás removida da parede

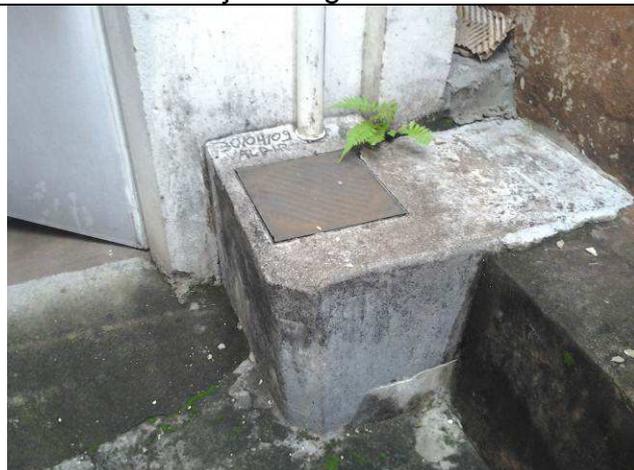
Figura 35C: Caixa de gordura localizada no térreo, que atendia ao restaurante do primeiro pavimento.

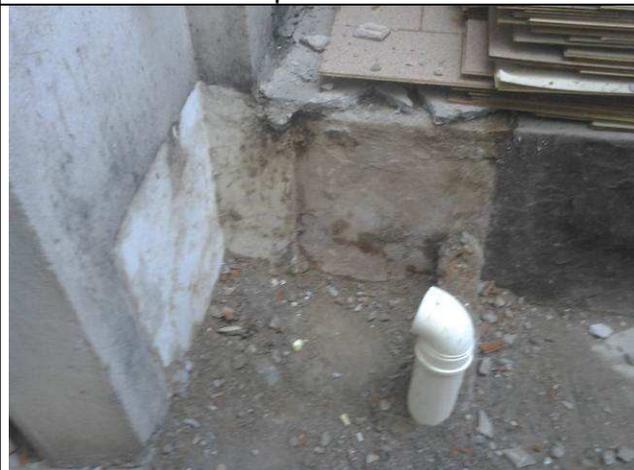
Figura 36C: Caixa de gordura, após remoção.

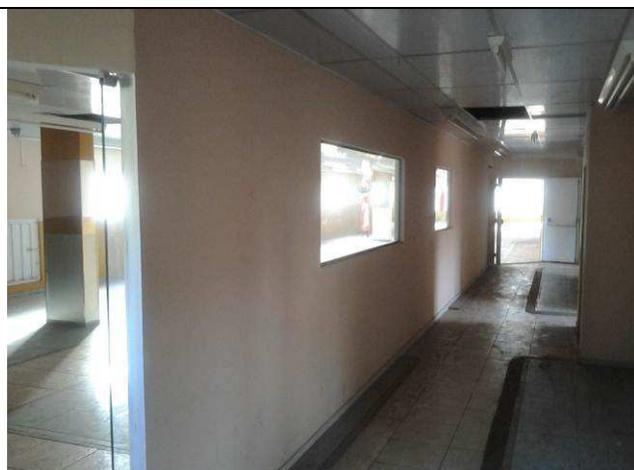
Figura 37C: Parede de gesso acartonado antes da demolição, no primeiro pavimento

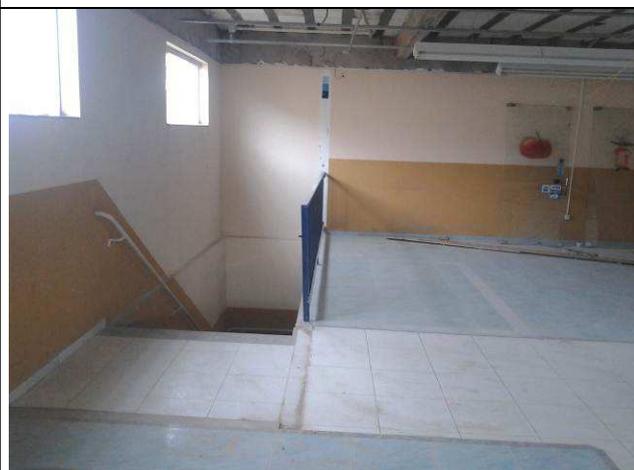
Figura 38C: Parede de gesso acartonado, já removida

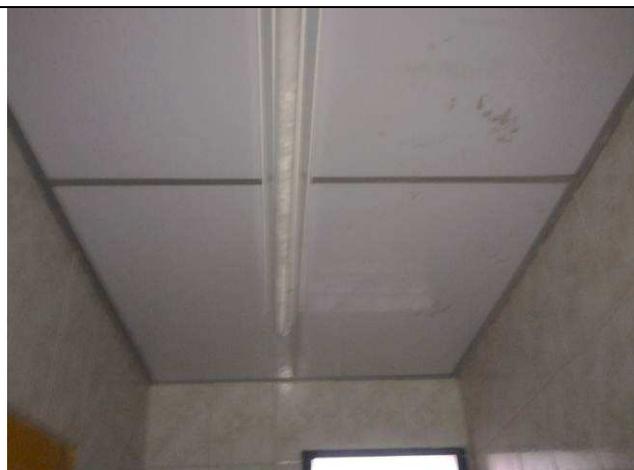
Figura 39C: Forro de PVC, existente no primeiro pavimento

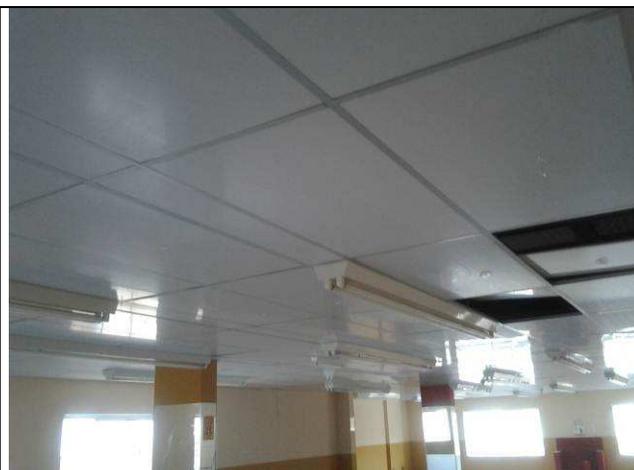
Figura 40C: Forro de PVC, existente no primeiro pavimento

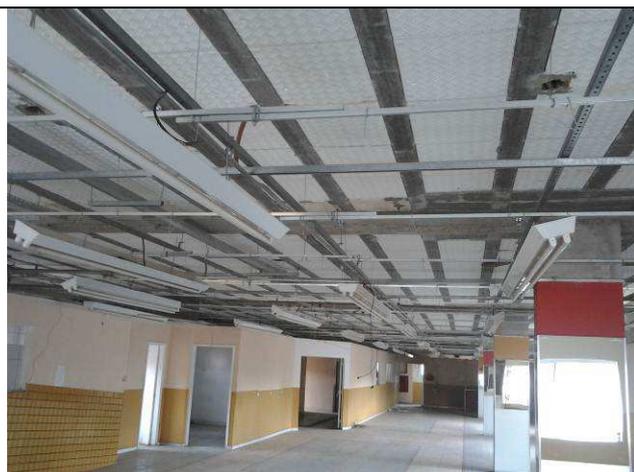
Figura 41C: Laje exposta, após remoção do forro de PVC do primeiro pavimento

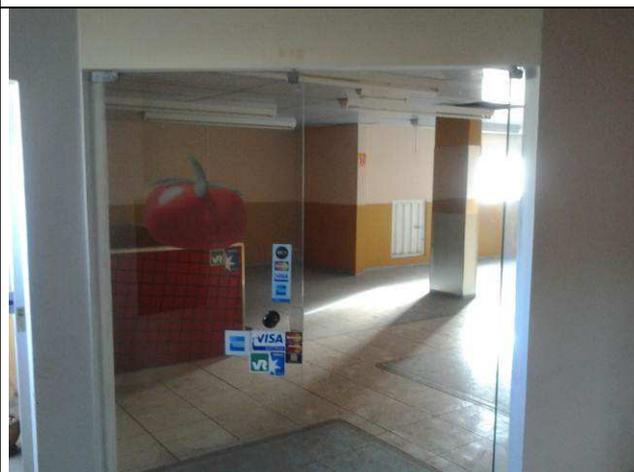
Figura 42C: Piso do primeiro pavimento, anterior à demolição

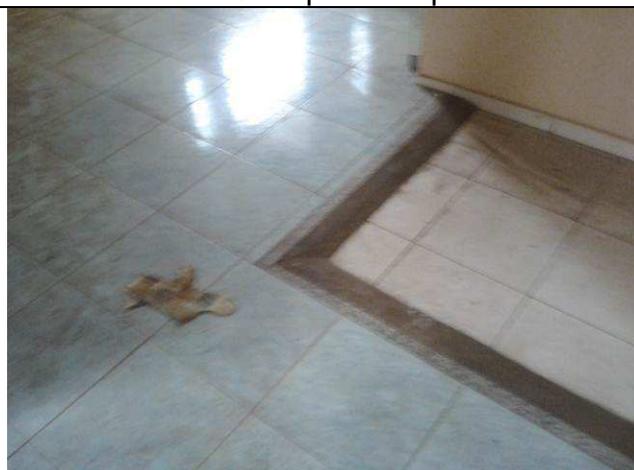
Figura 43C: Piso do primeiro pavimento, anterior à demolição

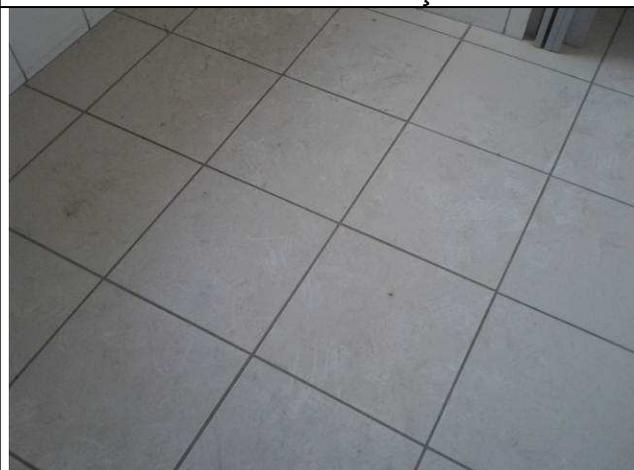
Figura 44C: Piso do primeiro pavimento, anterior à demolição

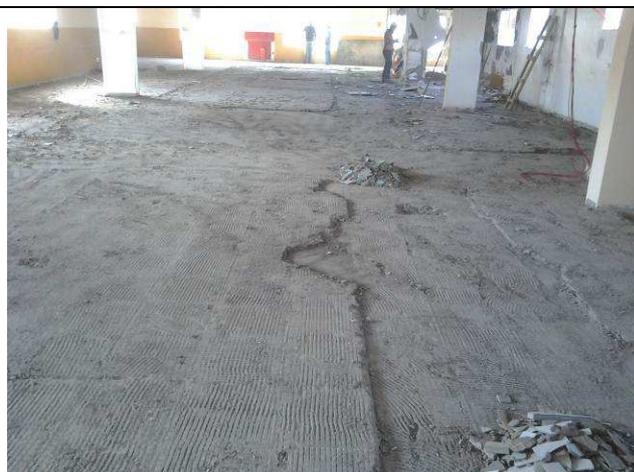
Figura 45C: Piso do primeiro pavimento, após demolição

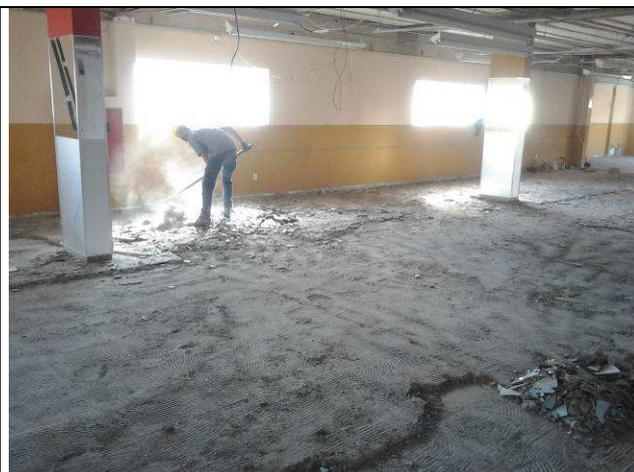
Figura 46C: Piso do primeiro pavimento, após demolição

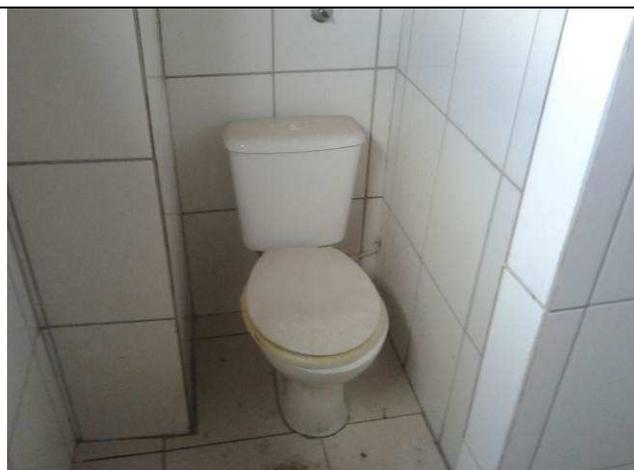
Figura 47C: Azulejos a remover do primeiro pavimento (banheiros)

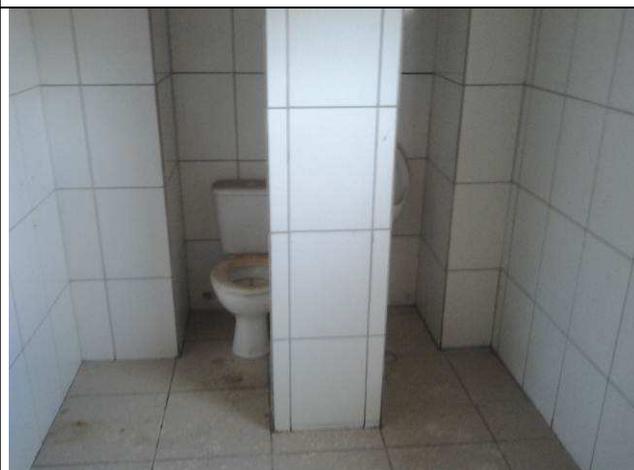
Figura 48C: Azulejos a remover do primeiro pavimento (banheiros)

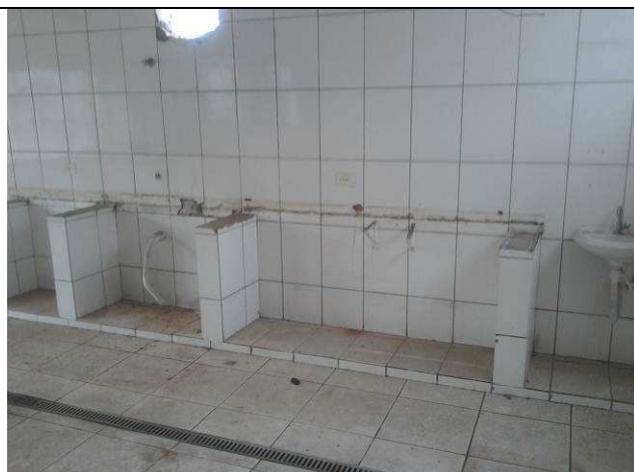
Figura 49C: Azulejos a remover do primeiro pavimento (antigo restaurante)

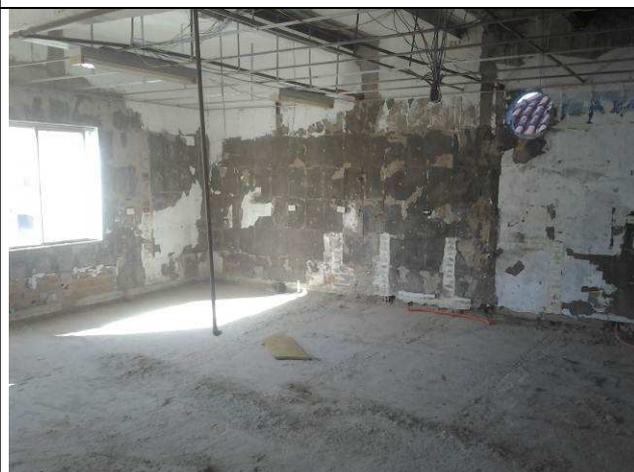
Figura 50C: Antigo restaurante, já com os azulejos totalmente removidos

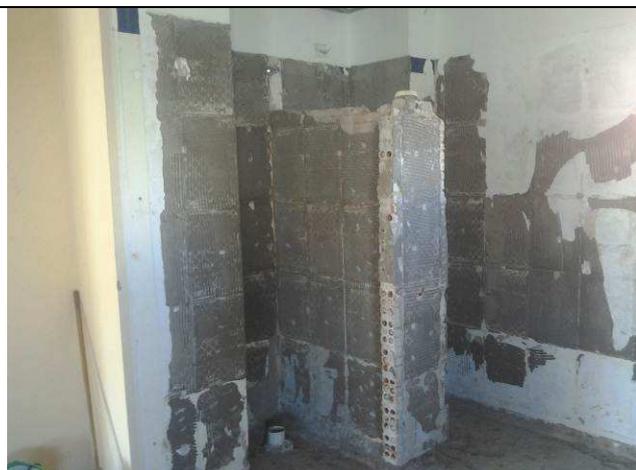
Figura 51C: Sanitários do primeiro pavimento após remoção dos azulejos

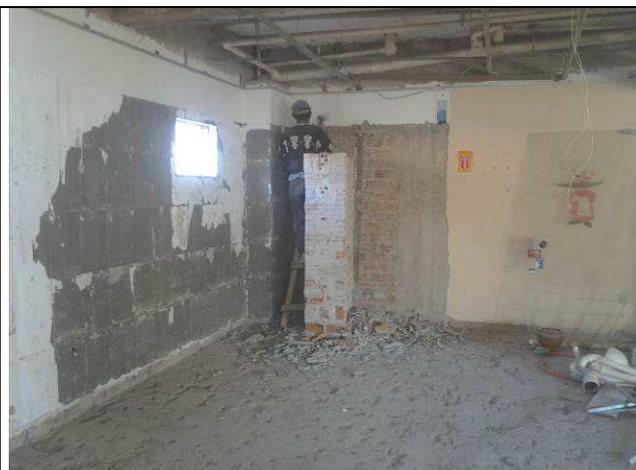
Figura 52C: Sanitários do primeiro pavimento após remoção dos azulejos

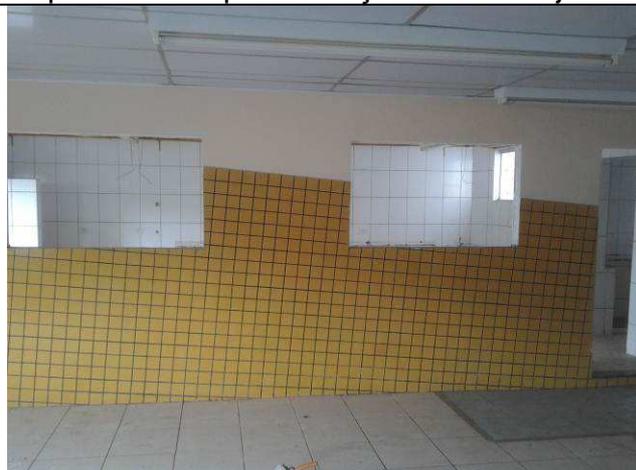
Figura 53C: Parede do antigo restaurante, antes da demolição

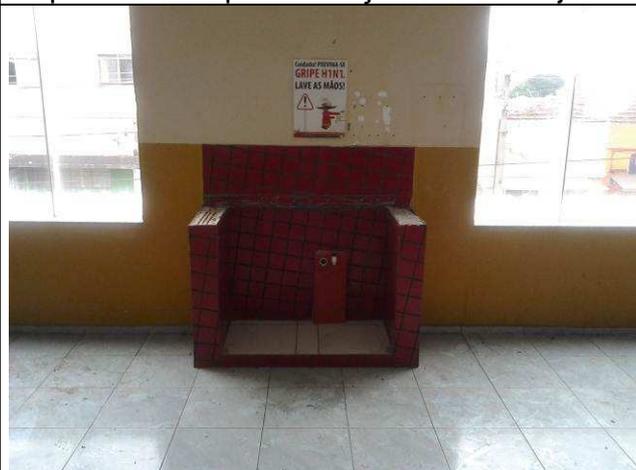
Figura 54C: Mureta de pia, antes da demolição

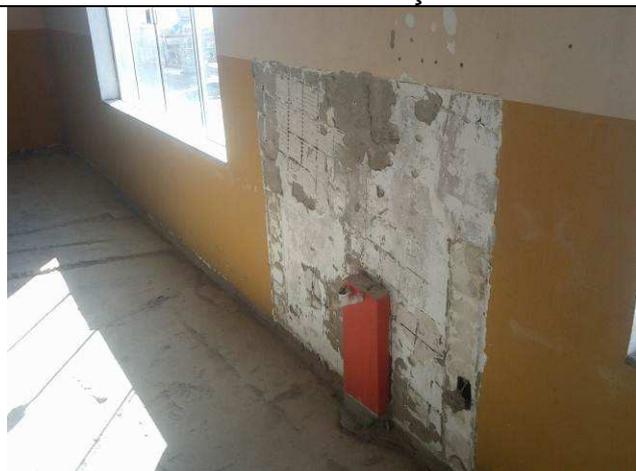
Figura 55C: Mureta de pia, após demolição

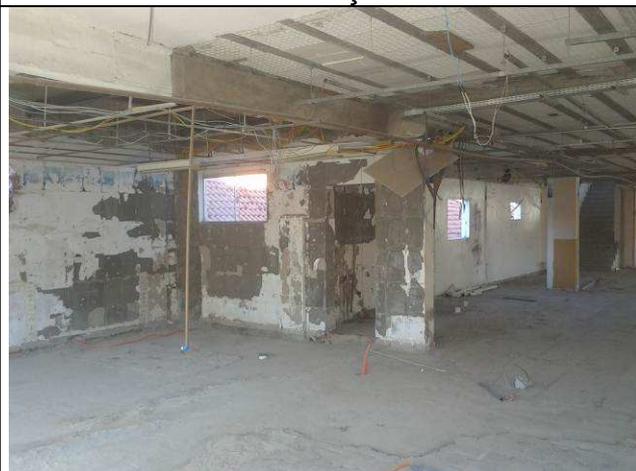
Figura 56C: Área do antigo restaurante após demolição das paredes

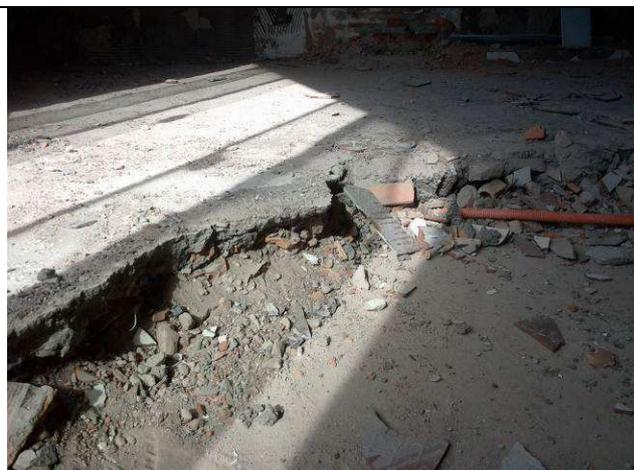
Figura 57C: Irregularidade no piso do antigo restaurante - diferença de nível na cozinha

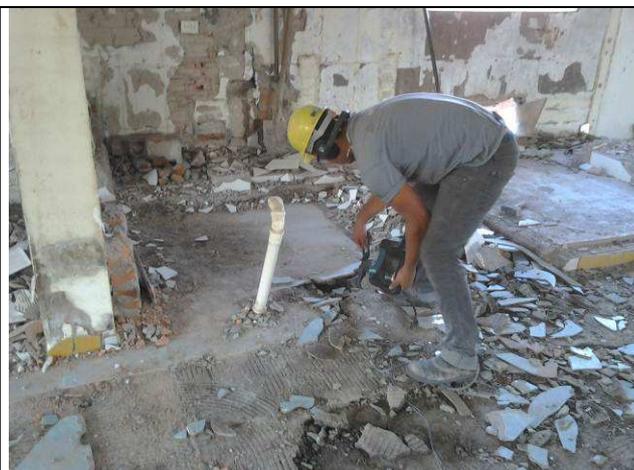
Figura 58C: Operário demolindo a camada de enchimento do piso na cozinha

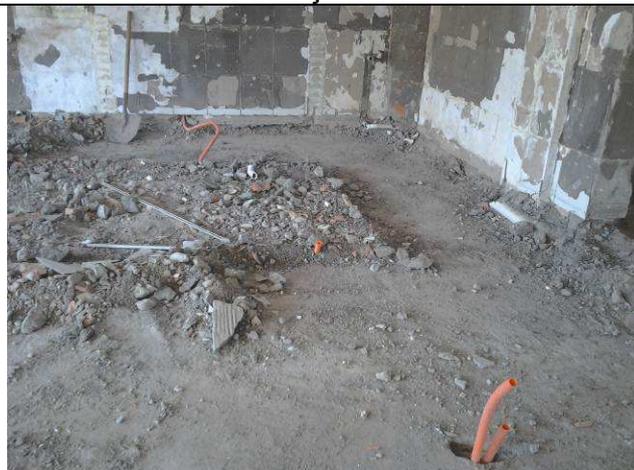
Figura 59C: Área, já com as irregularidades demolidas.

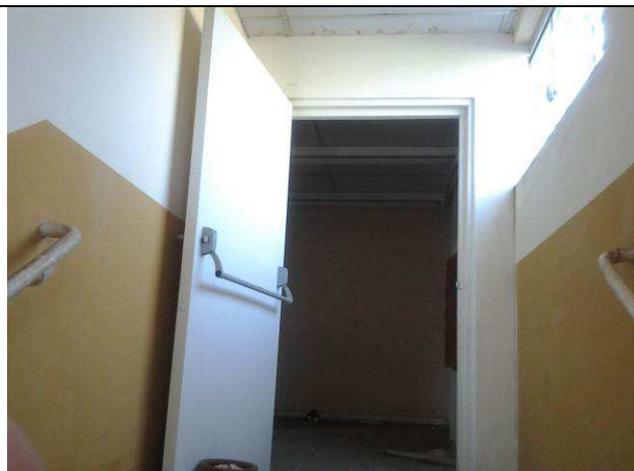
Figura 61C: Porta Corta-fogo, antes de sua remoção

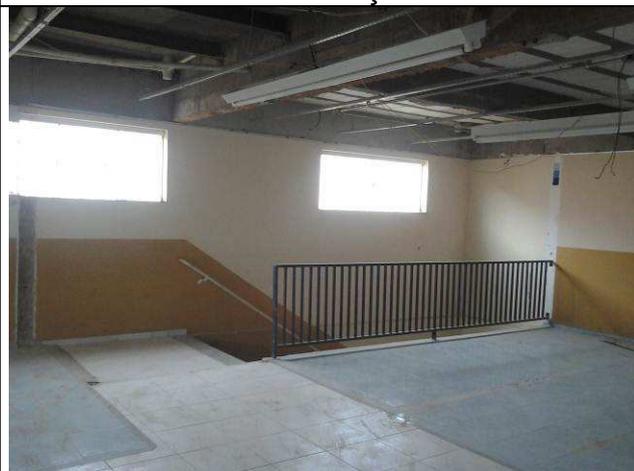
Figura 62C: Local onde foi removida a porta corta-fogo. A contratada tomou o cuidado de instalar uma mureta protetiva no local onde foi demolida, também, uma parede de alvenaria.

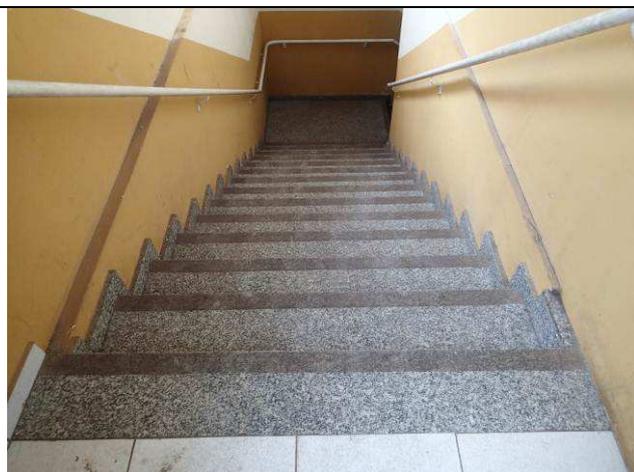
Figura 63C: Escada com os corrimãos metálicos, antes de sua remoção

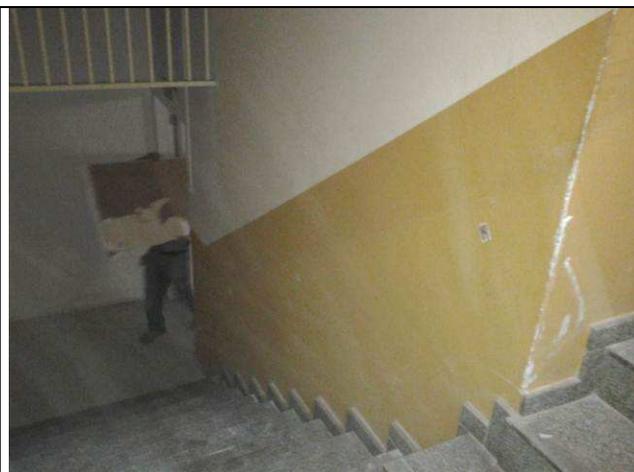
Figura 64C: Corrimão metálicos removidos da escada de acesso ao primeiro pavimento - removido corrimão da direita

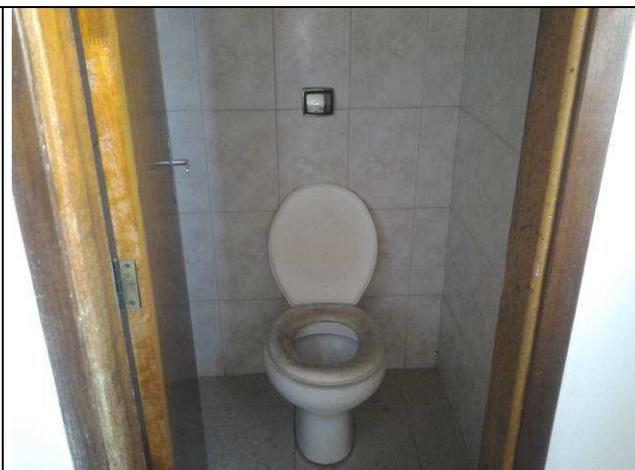
Figura 70C: Azulejos do segundo pavimento, anteriores à demolição

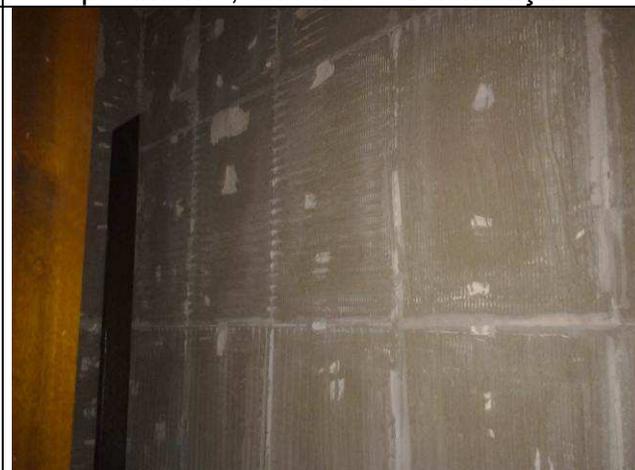
Figura 72C: Sanitário da direita, após demolição dos azulejos

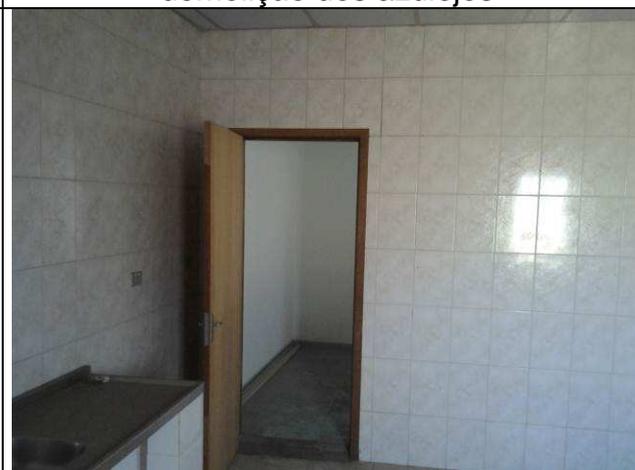
Figura 74C: Parede da copa, antes da demolição

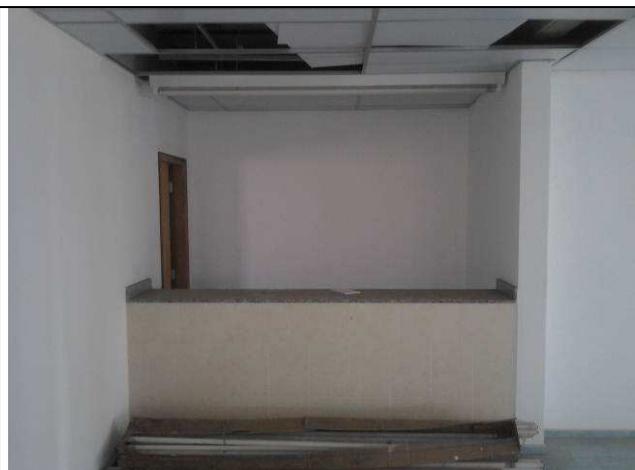
Figura 75C: Mureta junto à copa, antes da demolição

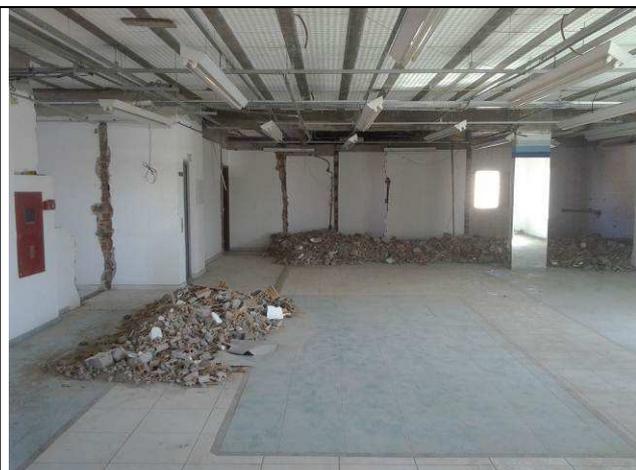
Figura 76C: Paredes junto à escada e defronte aos sanitários, após demolição

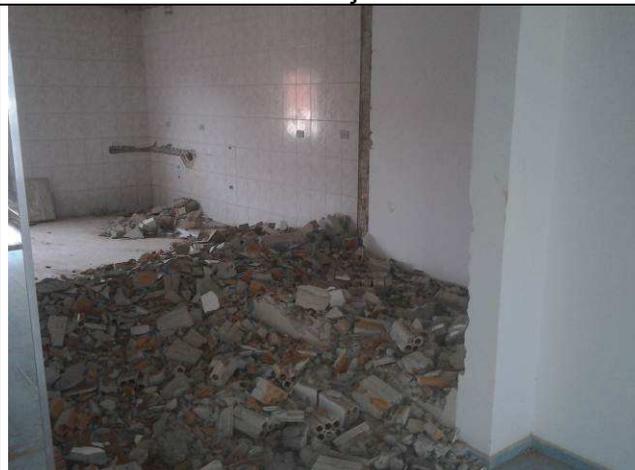
Figura 77C: Parede da copa, após demolição

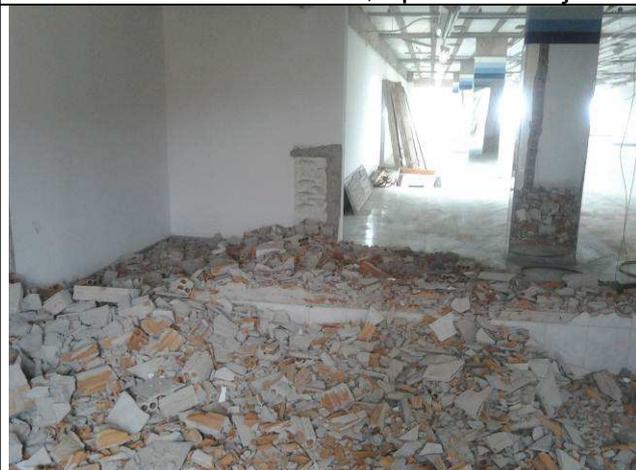
Figura 78C: Mureta junto à copa, após demolição

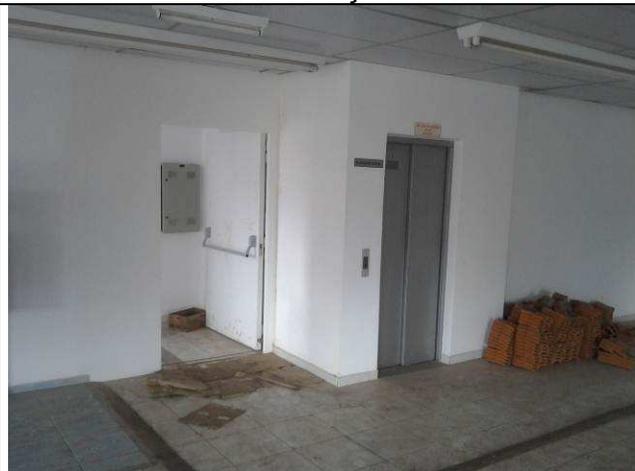
Figura 79C: Porta corta-fogo, antes de sua remoção, no segundo pavimento

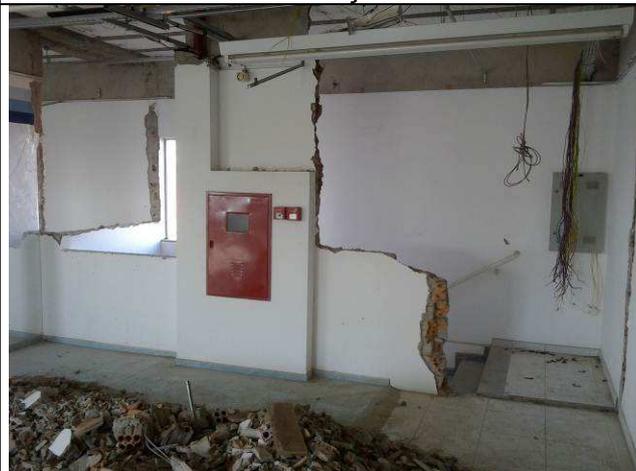
Figura 80C: Acesso à escada, após remoção da porta corta-fogo
