RELATÓRIO FOTOGRÁFICO – 3ª MEDIÇÃO

OBRA: **EXECUÇÃO DE REFORMA NO FÓRUM TRABALHISTA DE FRANCISCO BELTRÃO.**

CONTRATADA: **CONSTRUTORA SUDOESTE LTDA – ME.**

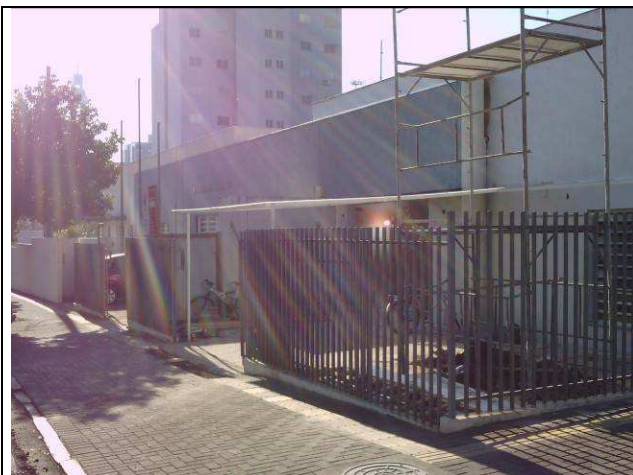
Figura 01C: Andaime utilizado para aplicação do grafiato externo.

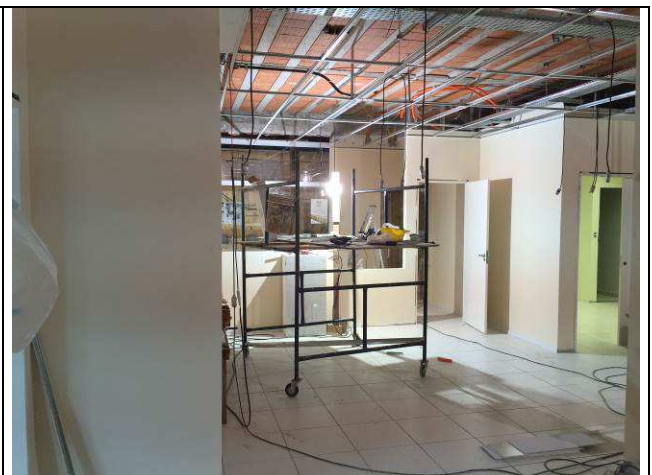
Figura 02C: Andaime utilizado para execução do forro.

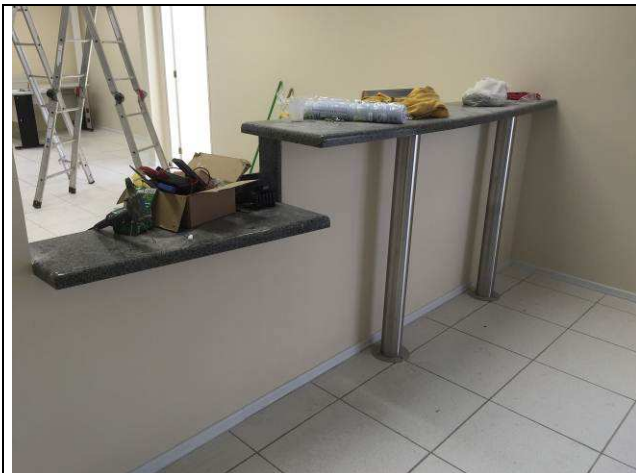
Figura 03C: Balcão de atendimento em granito da 2ª VT.

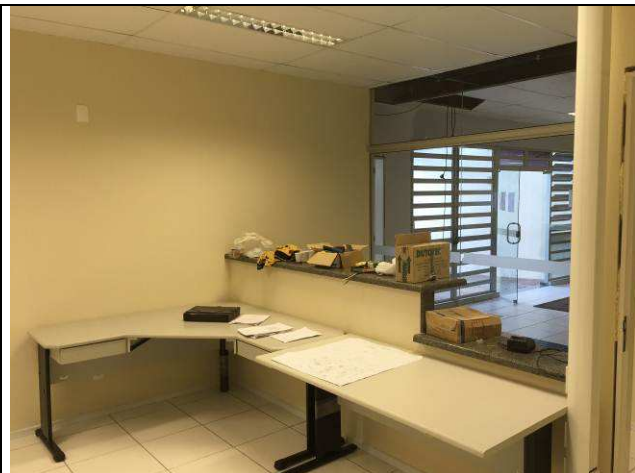
Figura 04C: Balcão de atendimento em granito da 2ª VT.

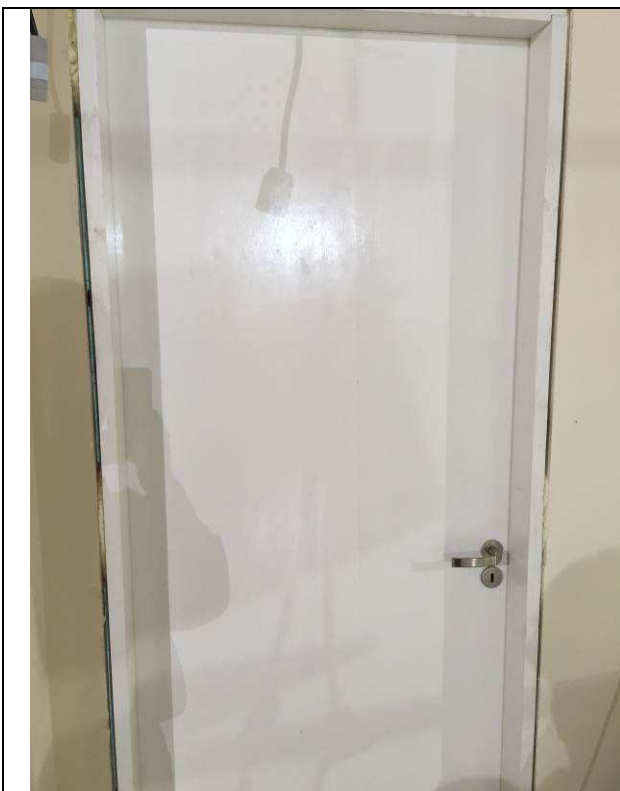
Figura 05C: Portas de madeira recusadas pela fiscalização por não atenderem às especificações e apresentarem baixa qualidade.

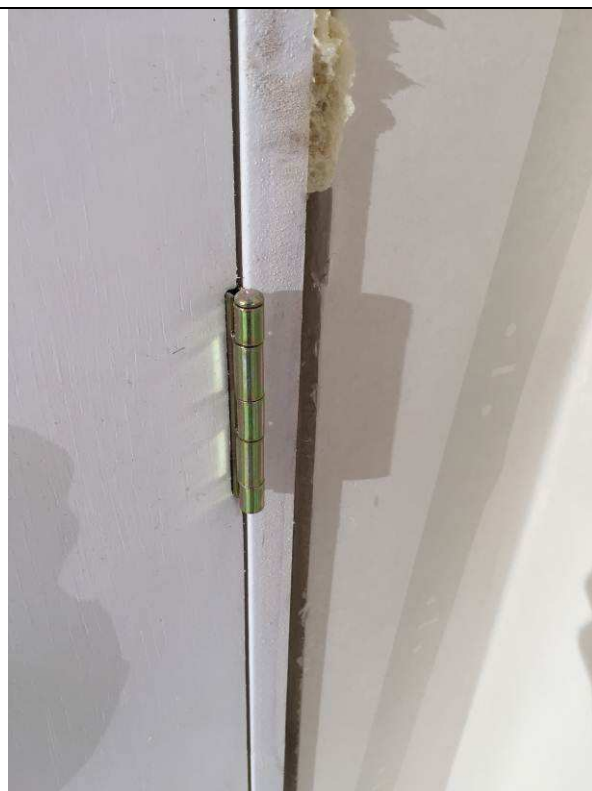
Figura 06C: Portas de madeira recusadas pela fiscalização por não atenderem às especificações e apresentarem baixa qualidade.

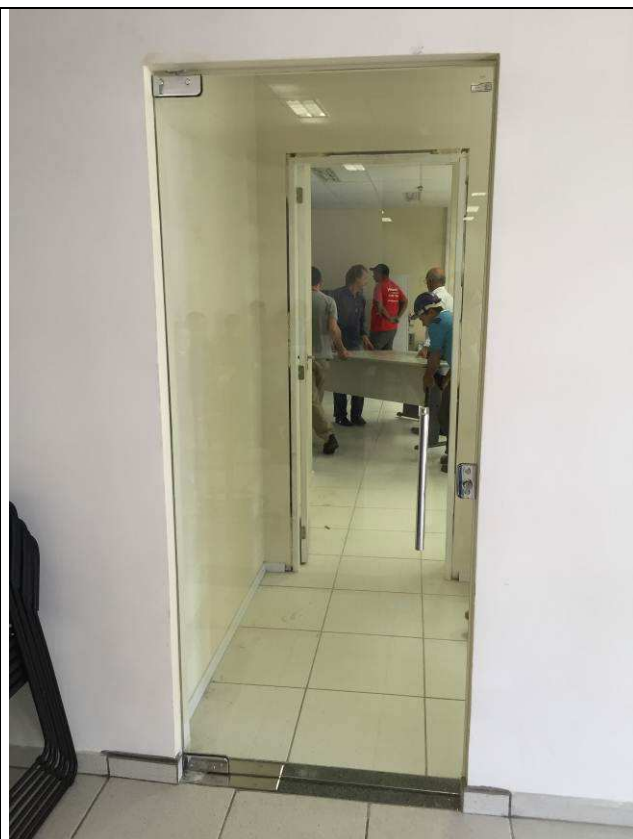
Figura 07C: Porta de vidro PV02, com ferragens e puxadores cromados.

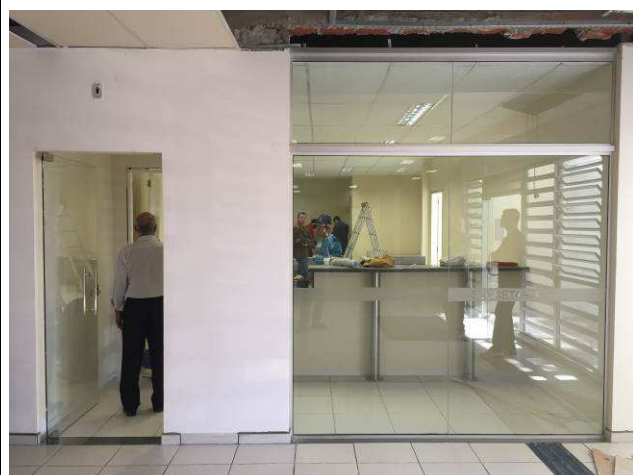
Figura 09C: Painéis de vidro VT1 reinstalados na área do balcão de atendimento da 2ª VT.

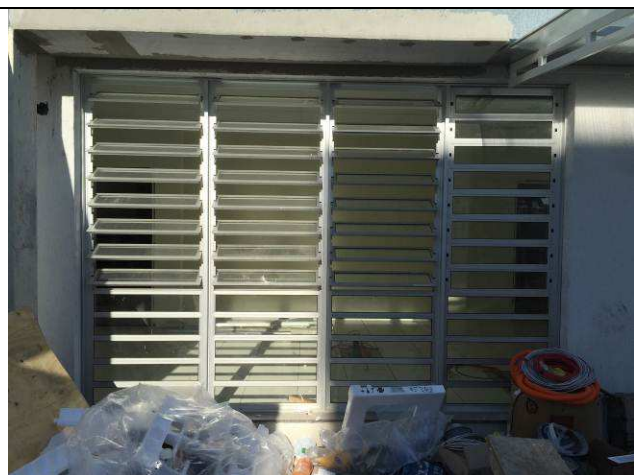
Figura 11C: Janela JA1E reinstalada na sala de audiências da 2ª VT.

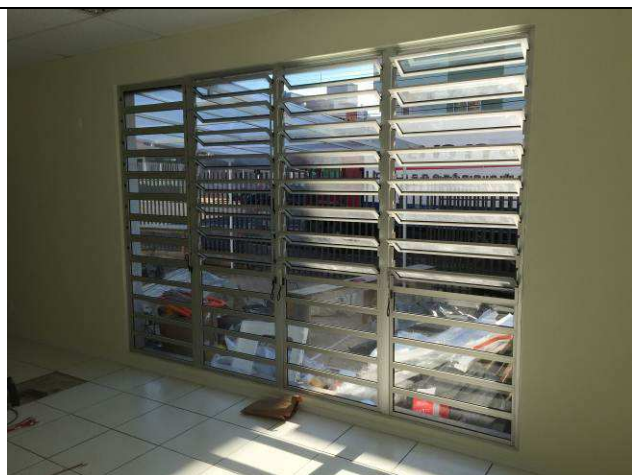
Figura 12C: Janela JA1E reinstalada na sala de audiências da 2ª VT.

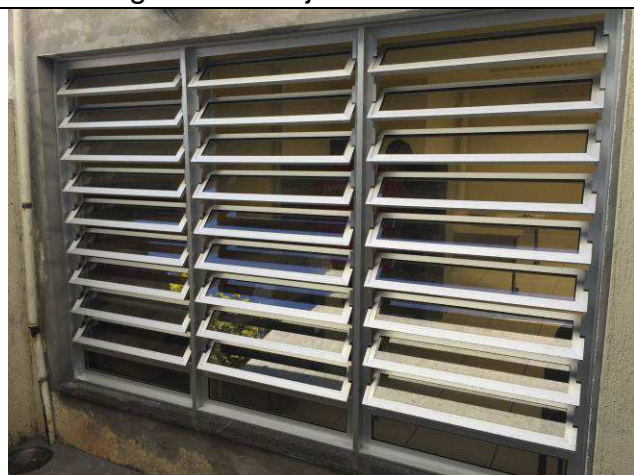
Figura 15C: Janela JA3 instalada na secretaria da 2ª VT.

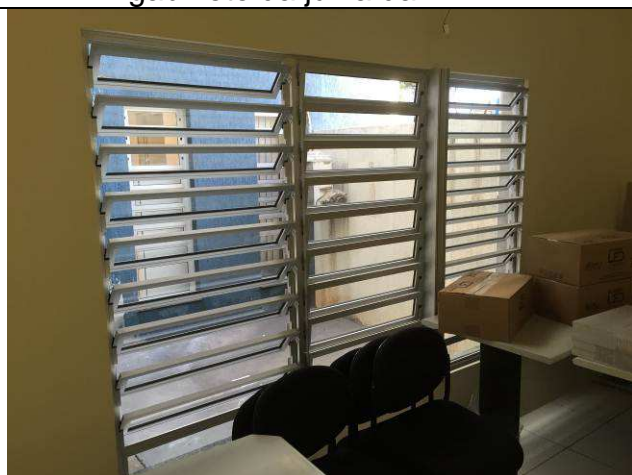
Figura 16C: Janela JA3 instalada na secretaria da 2ª VT.

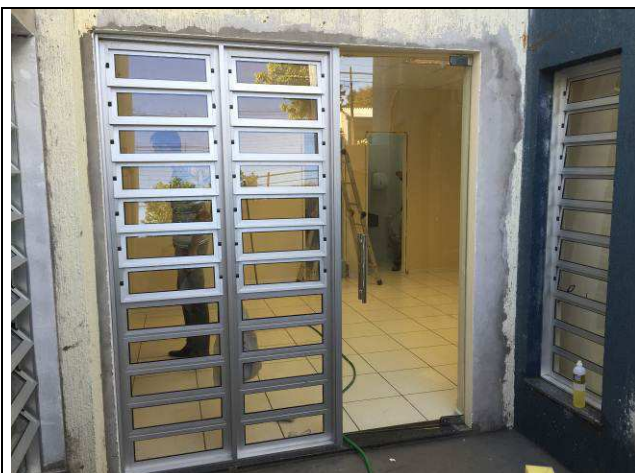
Figura 17C: Janela PJA1 instalada na secretaria da 2ª VT.

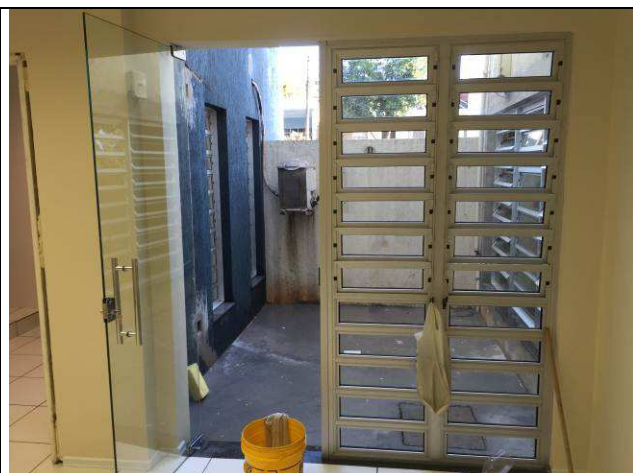
Figura 18C: Janela PJA1 instalada na secretaria da 2ª VT.

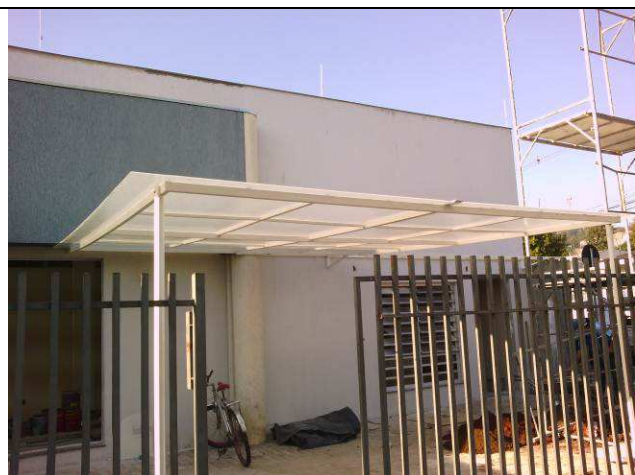
Figura 23C: Cobertura em policarbonato - vaga de estacionamento da 2ª VT.

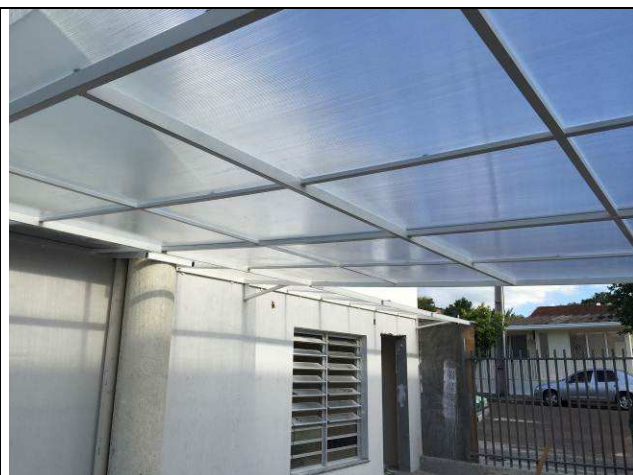
Figura 24C: Cobertura em policarbonato - vaga de estacionamento da 2ª VT.

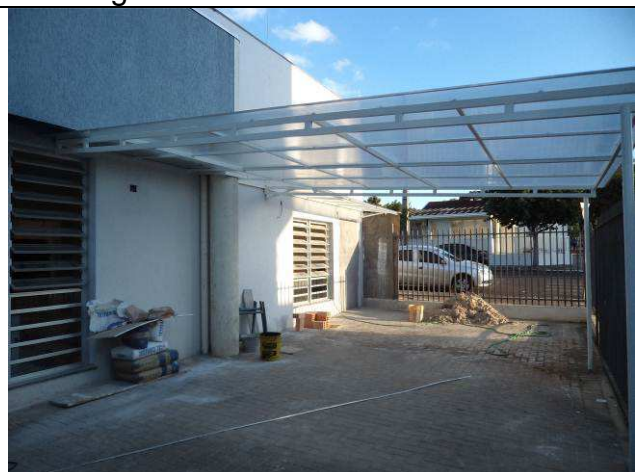
Figura 25C: Cobertura em policarbonato - vaga de estacionamento da 2ª VT.

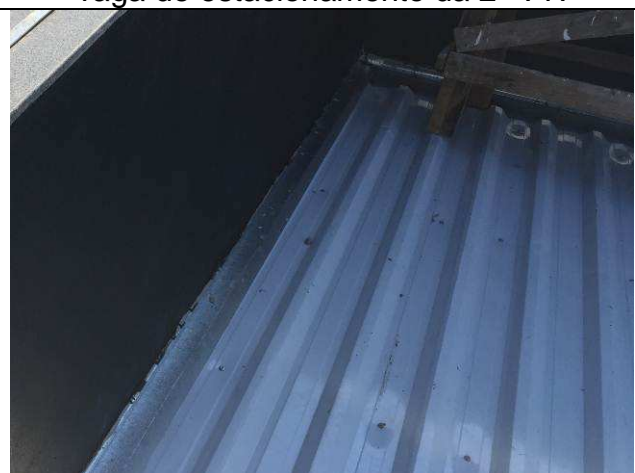
Figura 27C: Rufos instalados na cobertura.

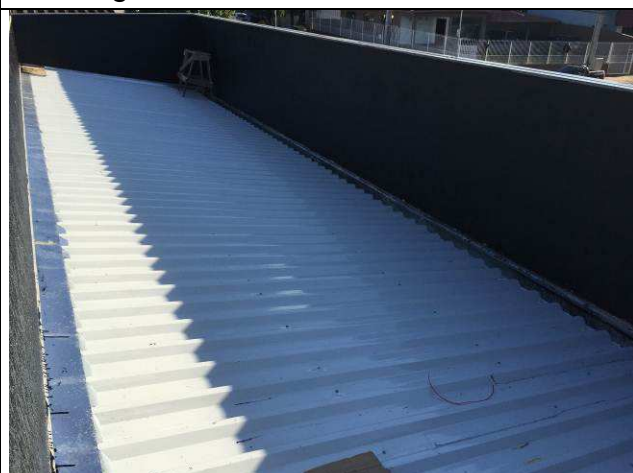
Figura 28C: Rufos instalados na cobertura.

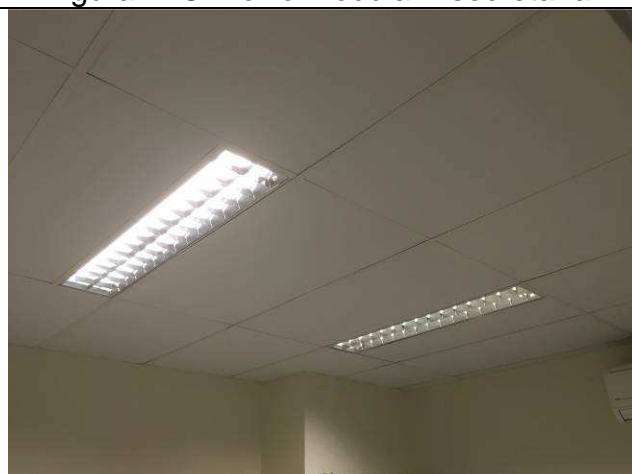
Figura 43C: Forro modular - sala de conciliação.

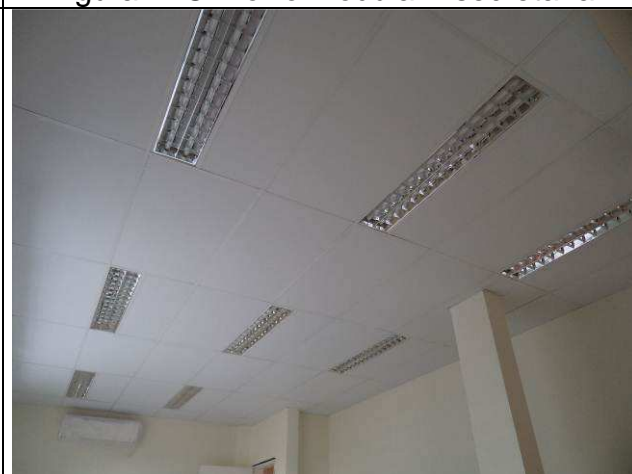
Figura 44C: Forro modular - sala de audiências.

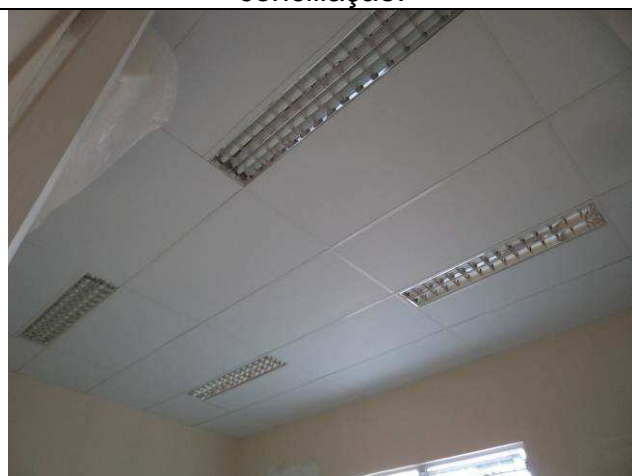
Figura 45C: Forro modular - gabinete do juiz.

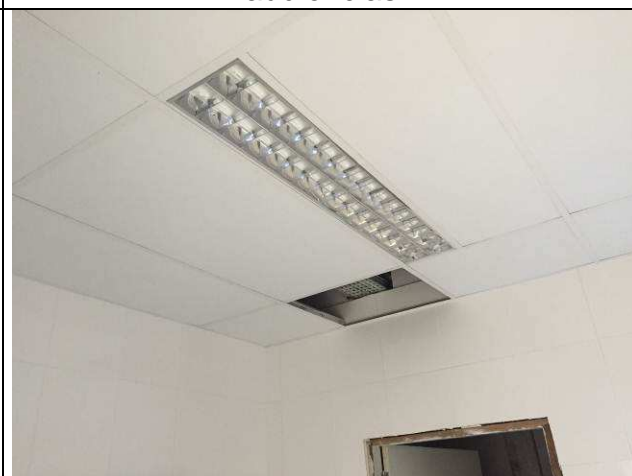
Figura 46C: Forro modular - copa.

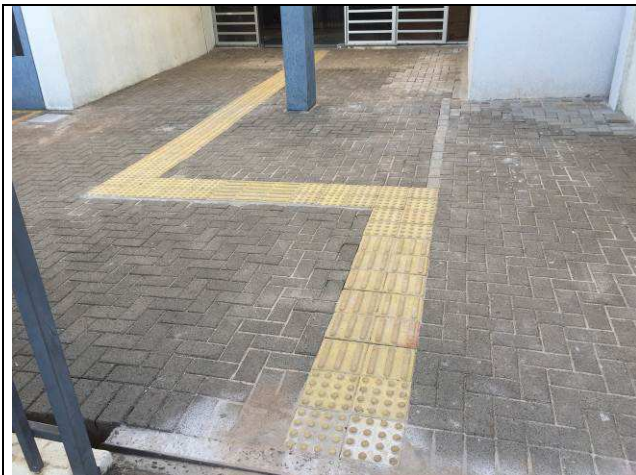
Figura 47C: Piso podotátil externo.

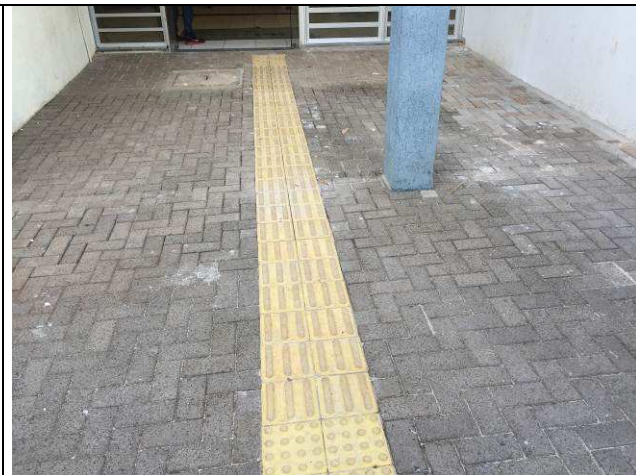
Figura 48C: Piso podotátil externo.

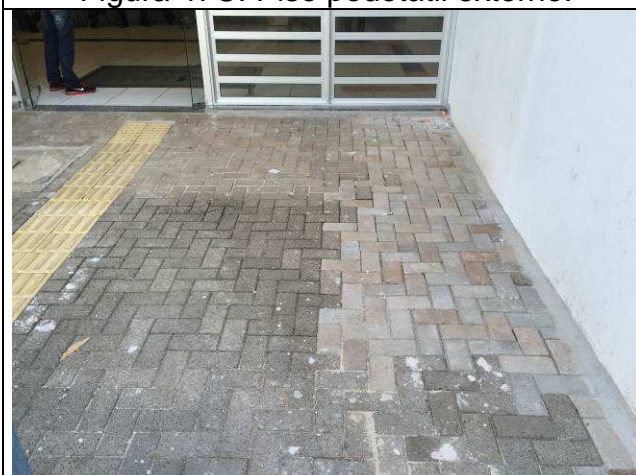
Figura 49C: Recomposição do paver.

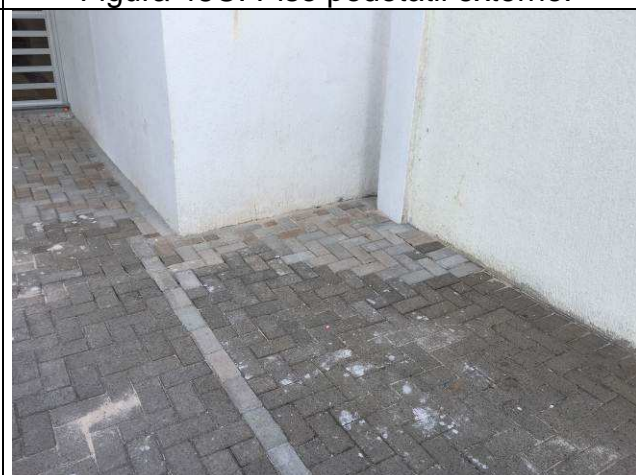
Figura 50C: Recomposição do paver.

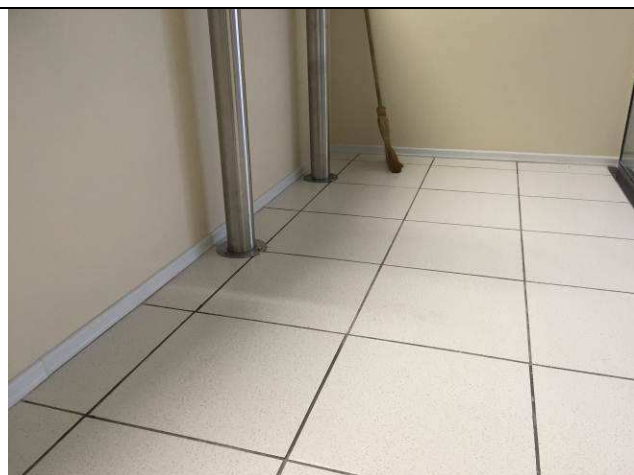
Figura 53C: Rodapé em poliestireno.

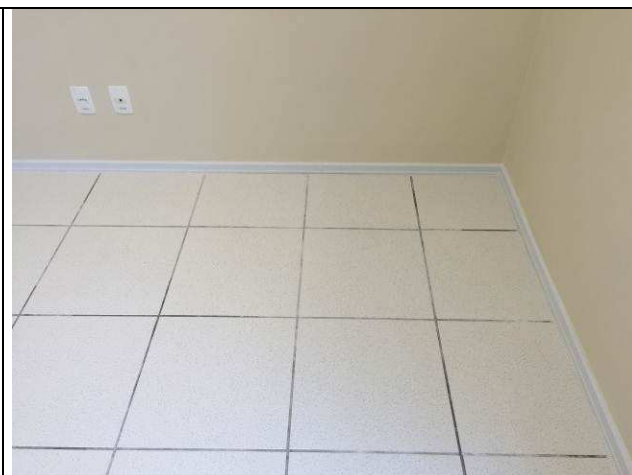
Figura 54C: Rodapé em poliestireno.

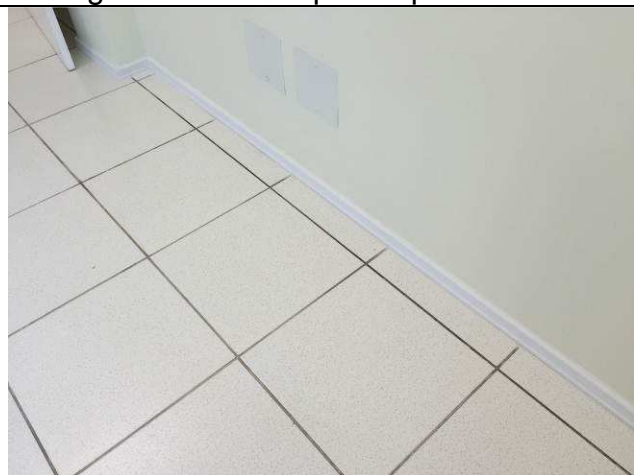
Figura 55C: Rodapé em poliestireno.

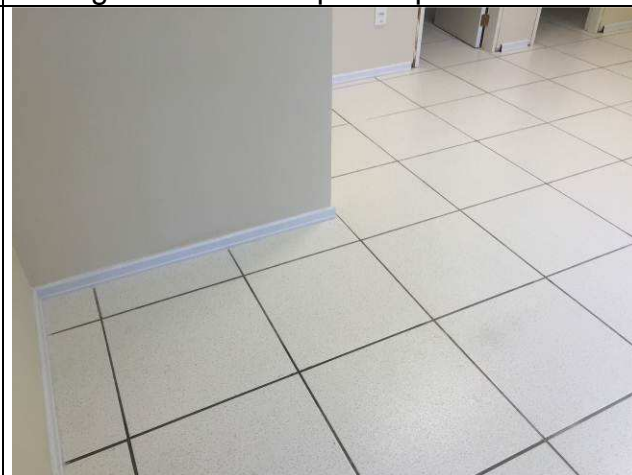
Figura 56C: Rodapé em poliestireno.

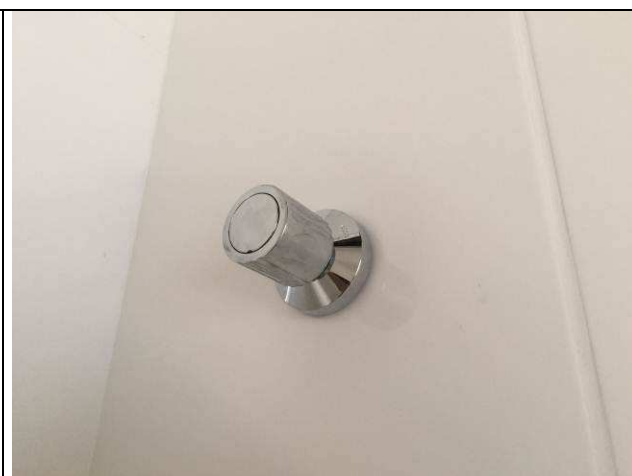
Figura 58C: Registro de gaveta.

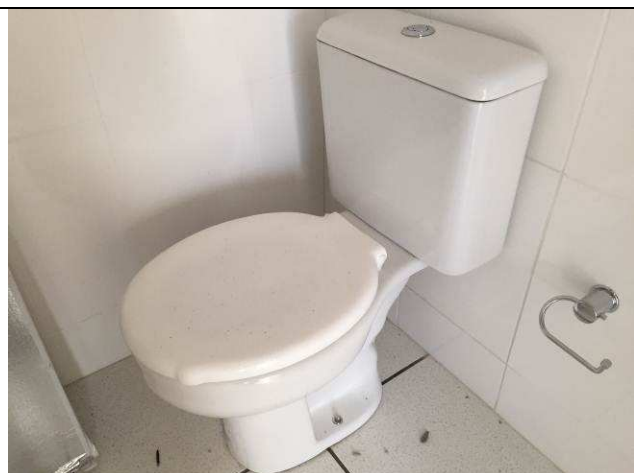
Figura 59C: Bacia Sanitária e papelreira - bwc juiz.

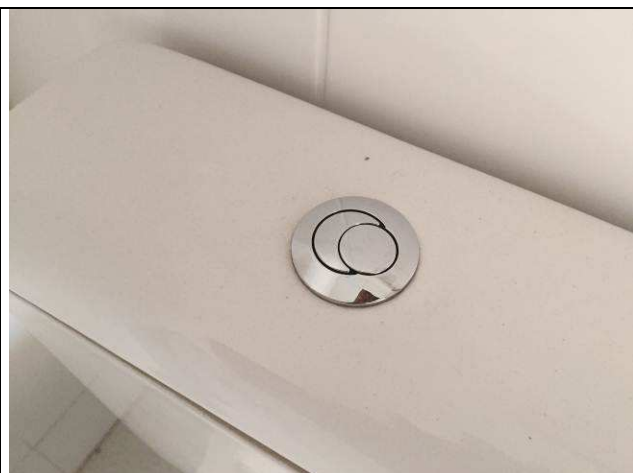
Figura 60C: Caixa acoplada - duplo botão de acionamento.

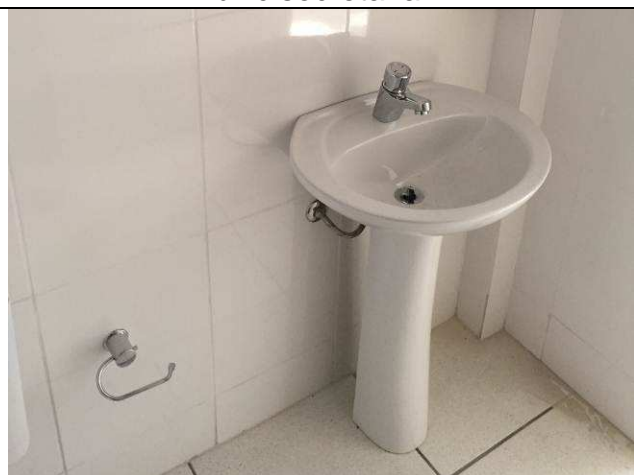
Figura 63C: Lavatório com coluna, torneira e papelreira - bwc juiz.

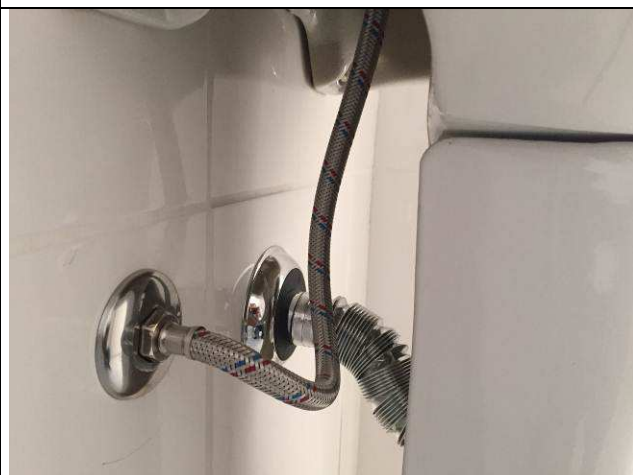
Figura 64C: Lavatório com coluna - engate com malha inox e sifão cromado.

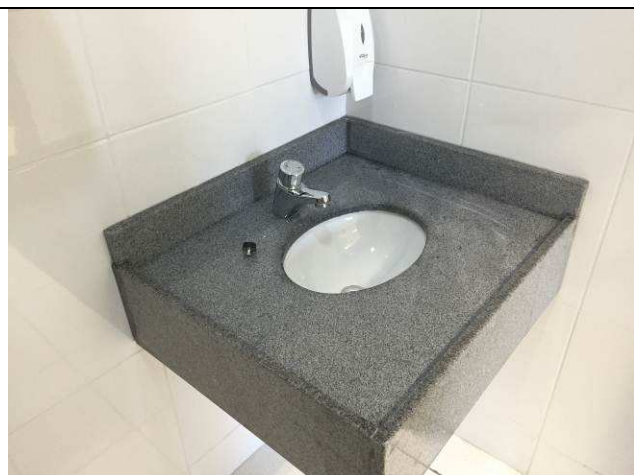
Figura 65C: Lavatório com tampo em granito e cuba de louça - bwc secretaria.

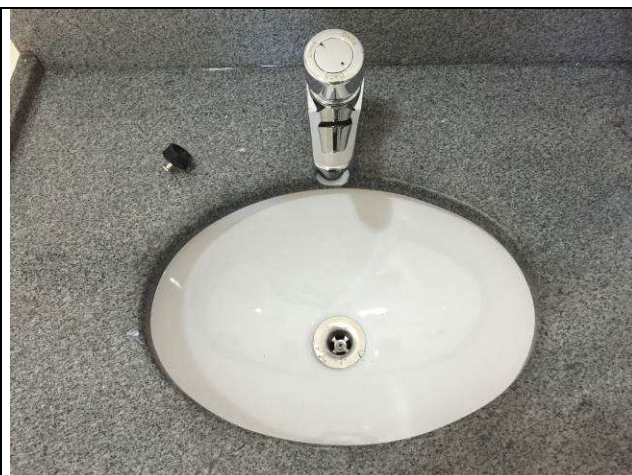
Figura 66C: Lavatório com tampo em granito e cuba de louça - bwc secretaria.

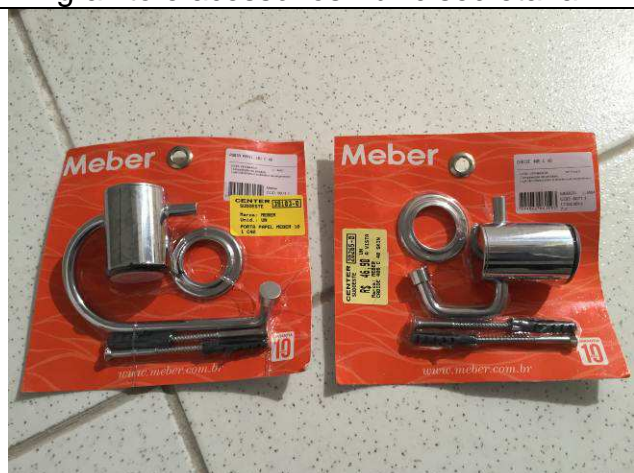
Figura 69C: Papeleira e toalheiro em metal.

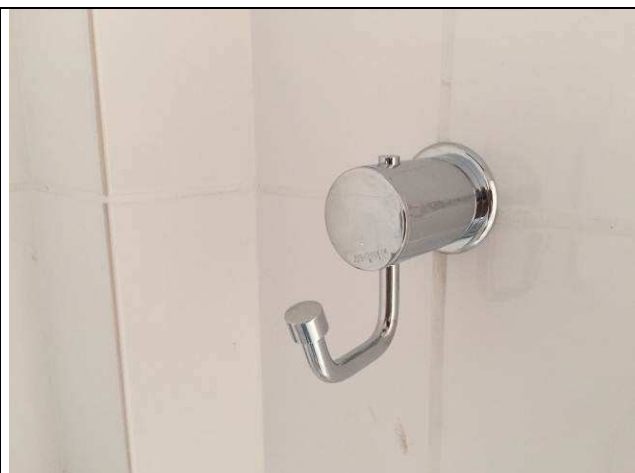
Figura 71C: Toalheiro em metal.

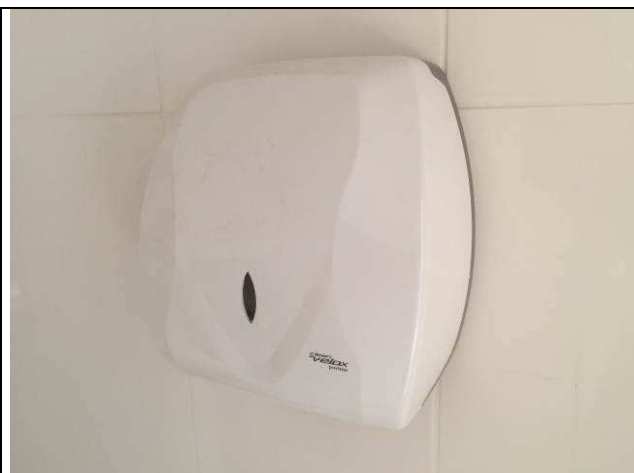
Figura 72C: Dispenser de papel toalha.

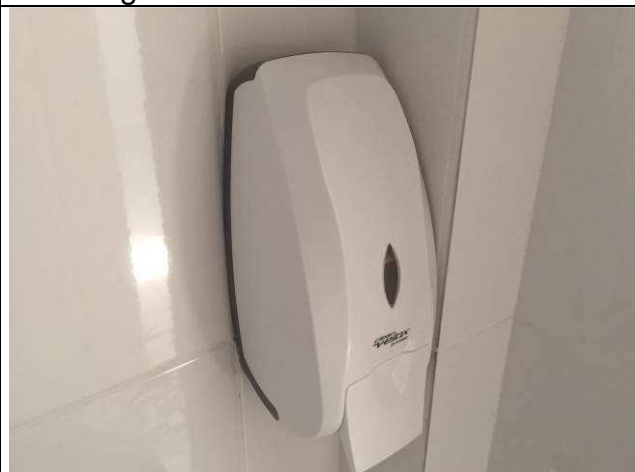
Figura 73C: Dispenser de sabonete líquido.

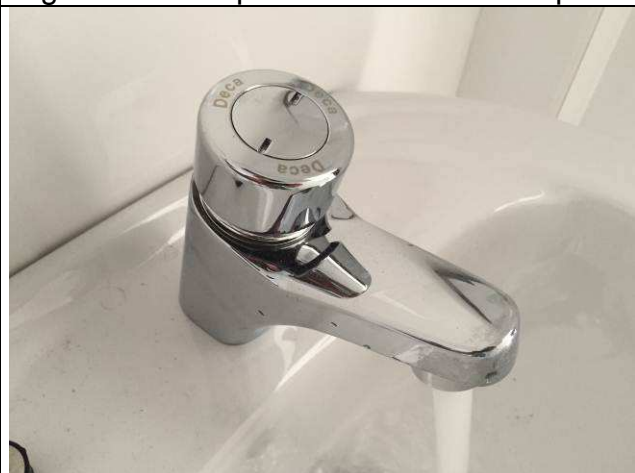
Figura 75C: Torneiras de lavatório.

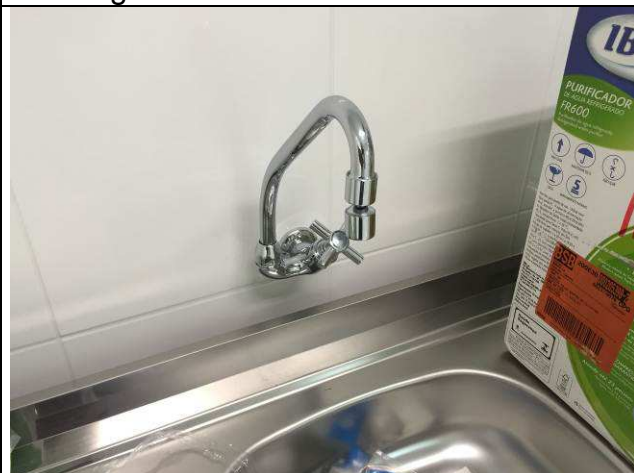
Figura 76C: Torneira da pia.

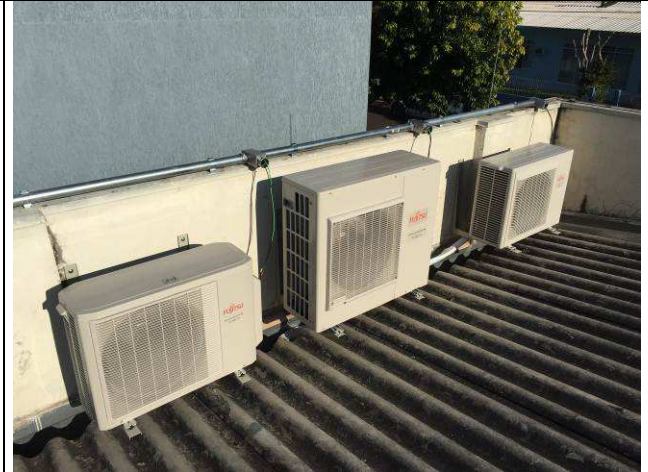
Figura 78C: Condensadoras na cobertura - 24.000, 30.000 e 18.000 BTU's.

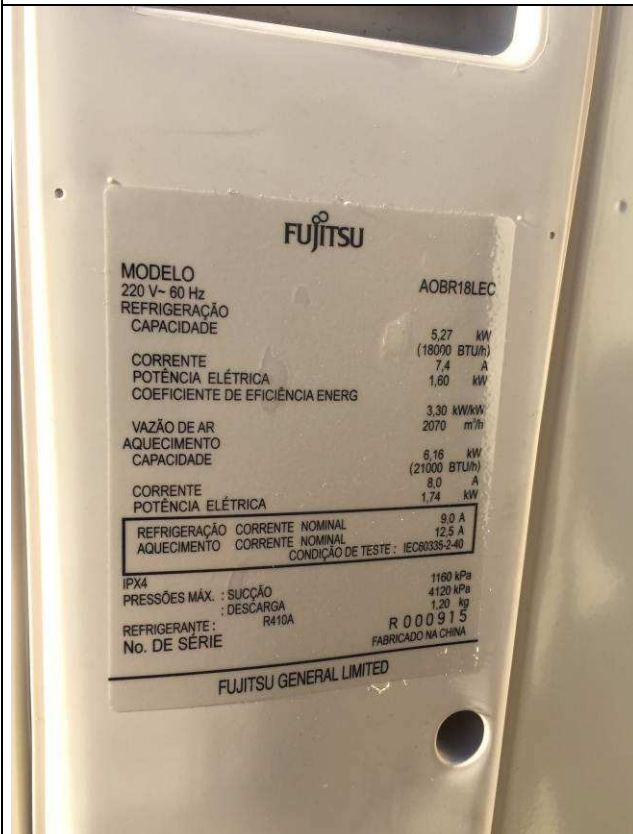
Figura 79C: Condensadora AOB18LEC - 18.000 BTU's.

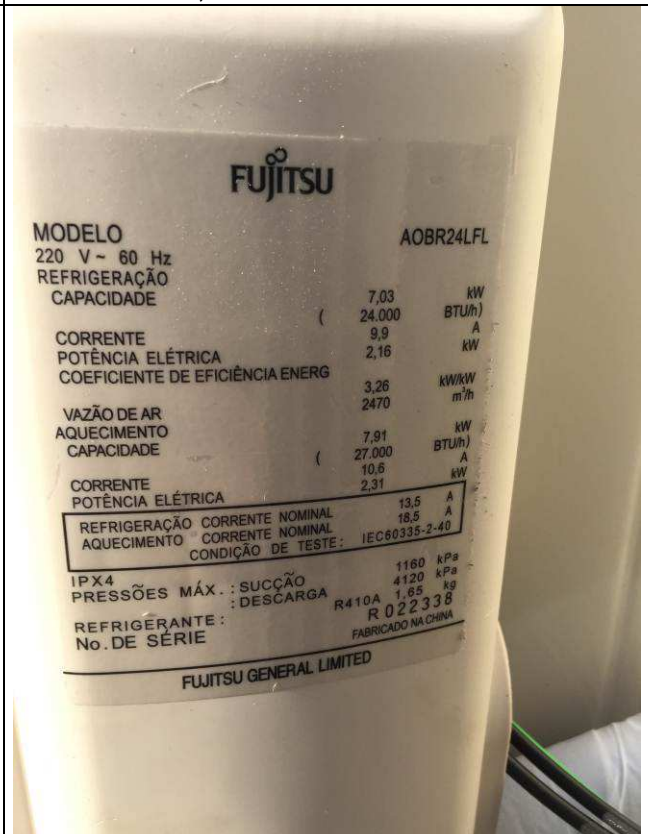
Figura 80C: Condensadora AOB24LFL - 24.000 BTU's.

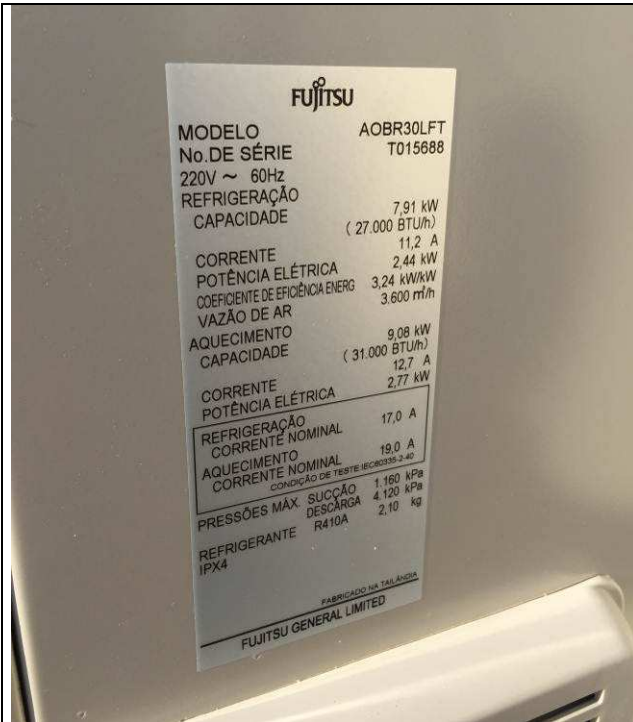
Figura 81C: Condensadora AOBR30LFT - 30.000 BTU's.

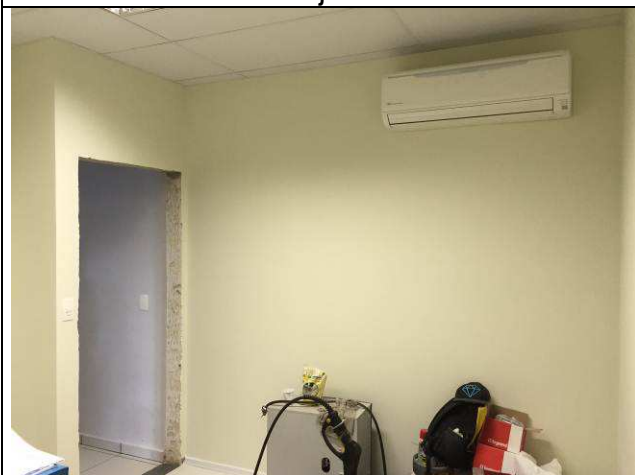
Figura 89C: Pintura na cor erva-doce - sala de conciliação.

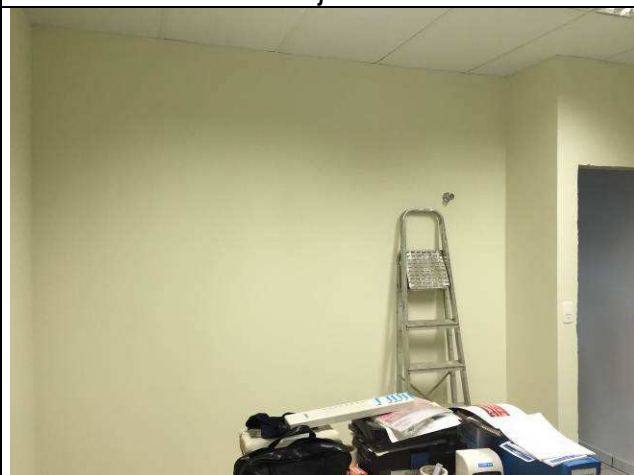
Figura 90C: Pintura na cor erva-doce - sala de conciliação.

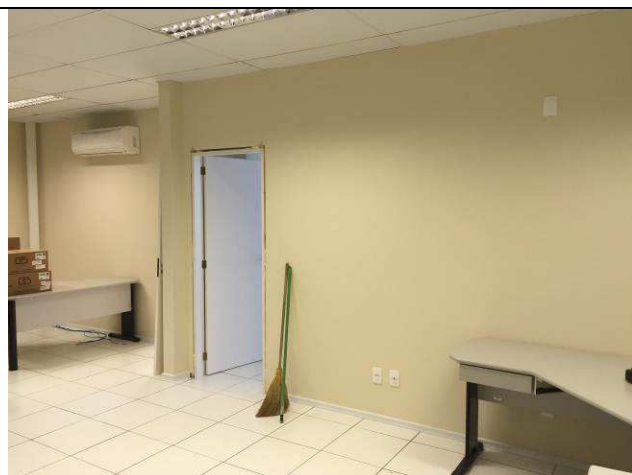
Figura 91C: Pintura na cor erva-doce - sala de conciliação.

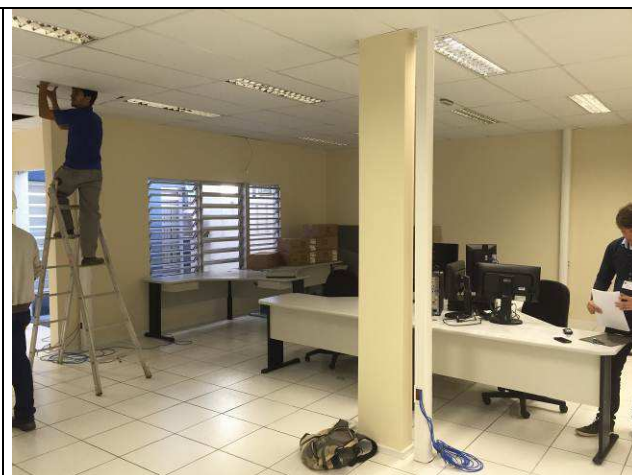
Figura 92C: Pintura na cor palha - secretaria.

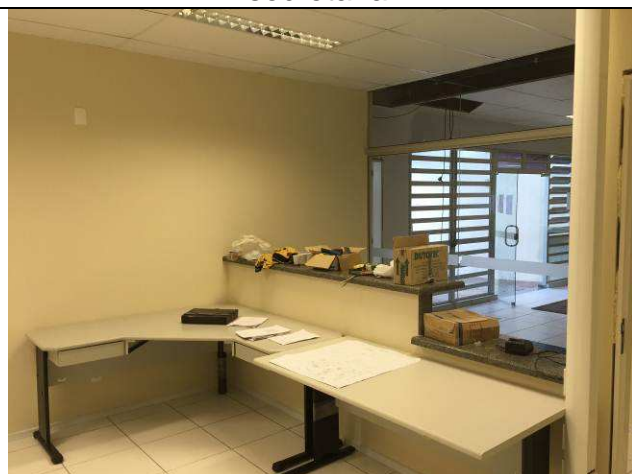
Figura 95C: Pintura na cor palha - secretaria.

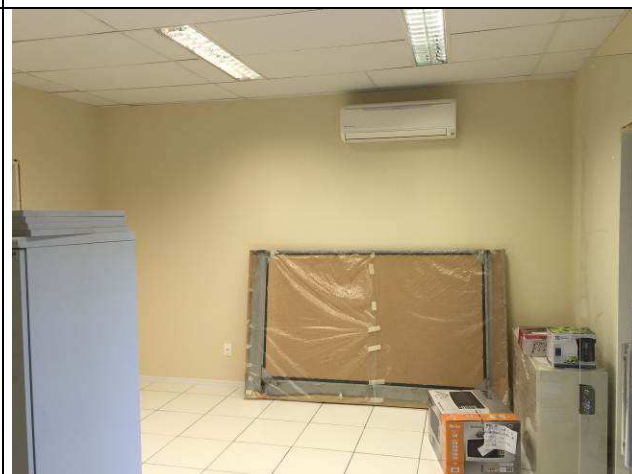
Figura 96C: Pintura na cor palha - secretaria.

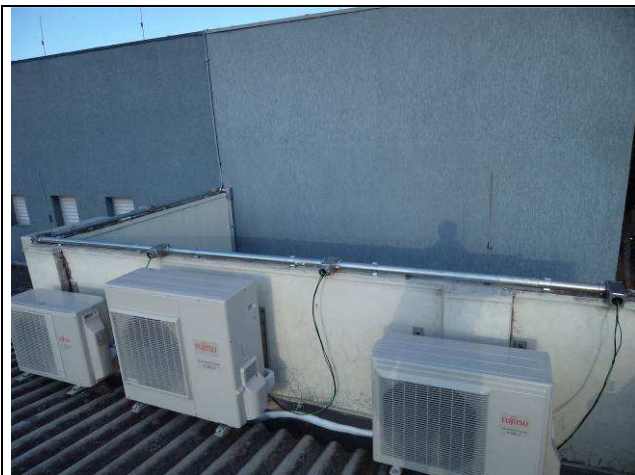
Figura 01E: infraestrutura em FG para alimentação condicionadores de ar.

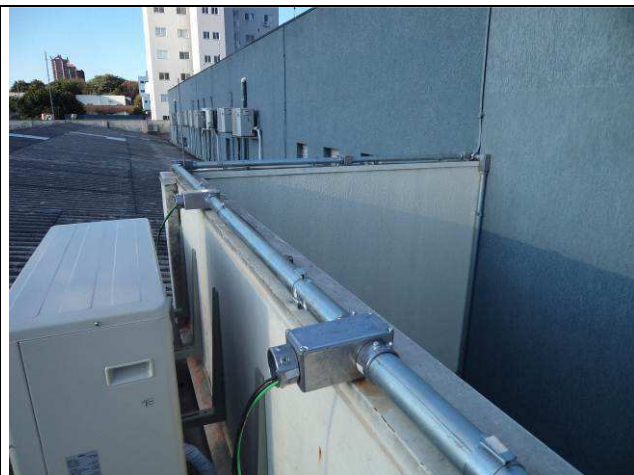
Figura 02E: infraestrutura em FG para alimentação condicionadores de ar.

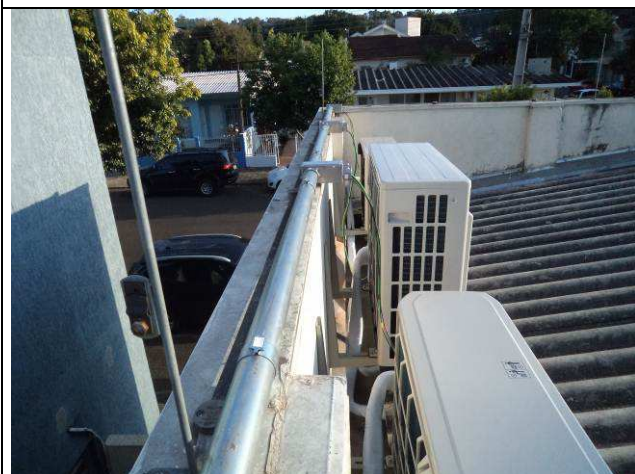
Figura 03E: infraestrutura em FG para alimentação condicionadores de ar.

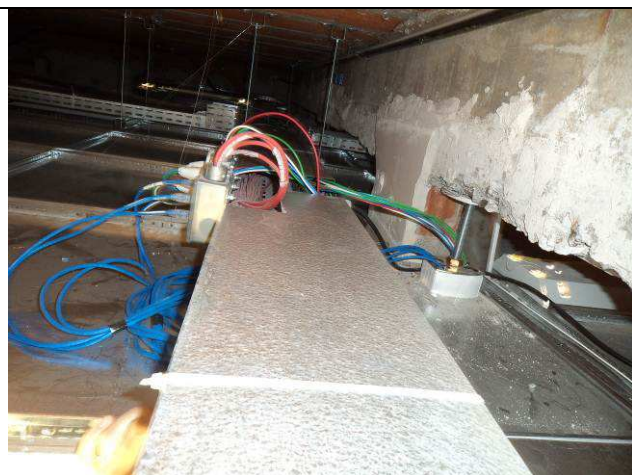
Figura 05E: eletrocalhas com septo divisor, alinhadas e tampadas.

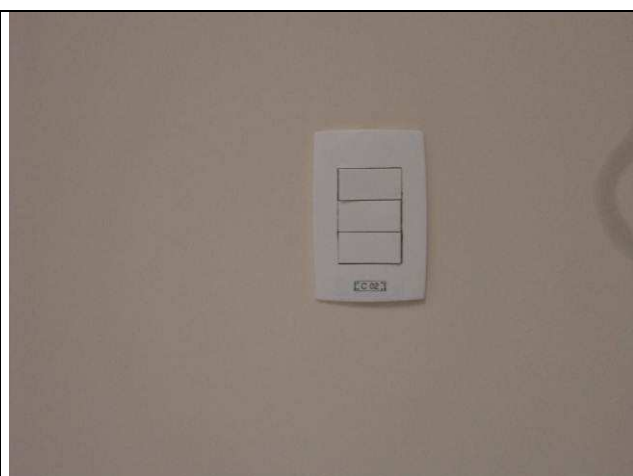
Figura 27E: interruptores e tomadas linha Pial Plus.

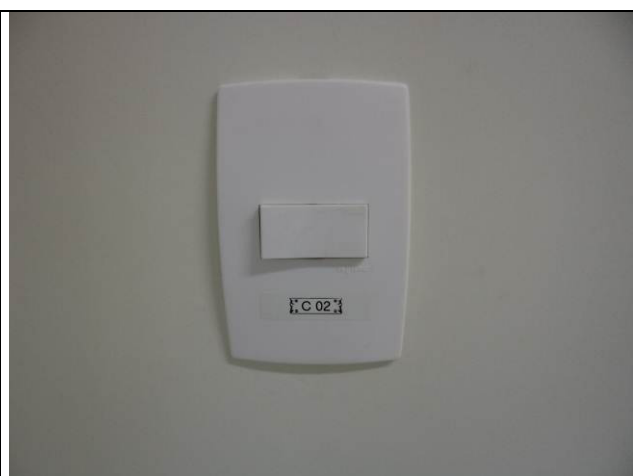
Figura 28E: interruptores e tomadas linha Pial Plus.

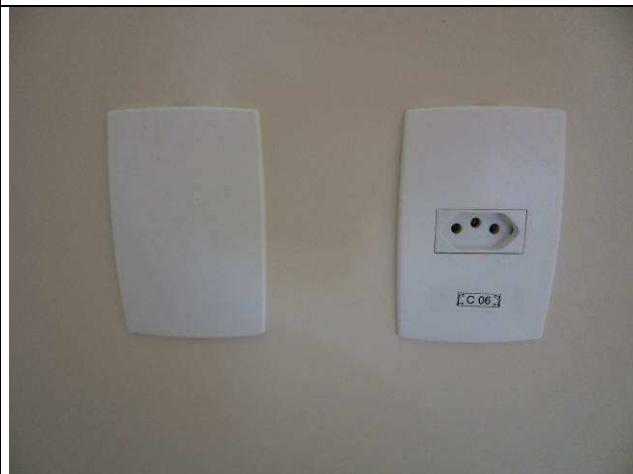
Figura 29E: interruptores e tomadas linha Pial Plus.

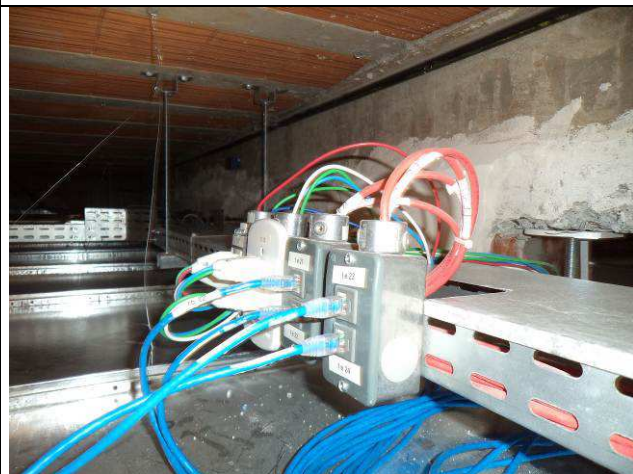
Figura 30E: tomadas condutores - padrão genérico.

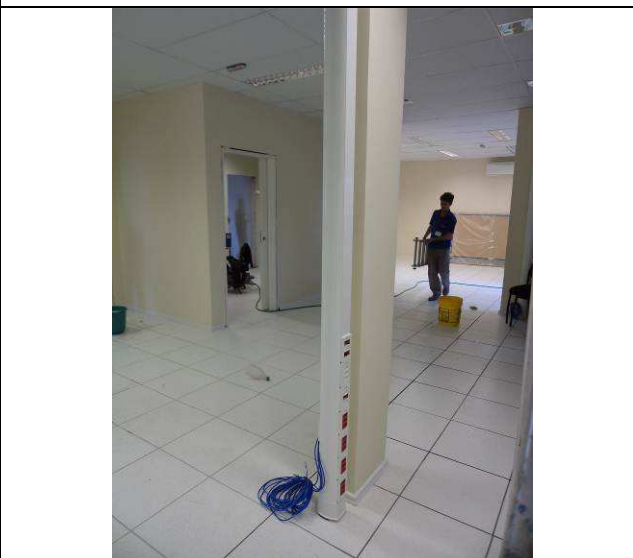
Figura 31E: colunas técnicas Dutotec.

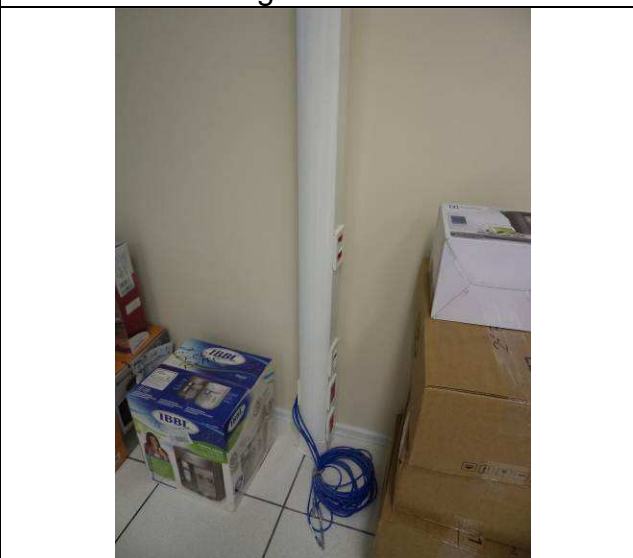
Figura 32E: colunas técnicas Dutotec.

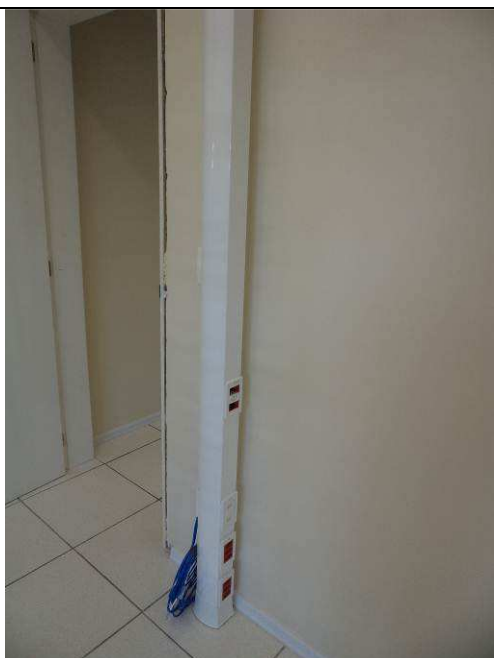
Figura 35E: colunas técnicas Dutotec, porta equipamentos e tomadas.

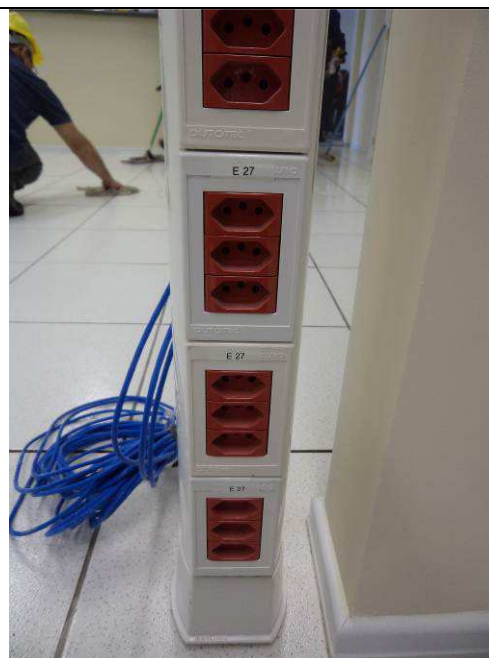
Figura 36E: colunas técnicas Dutotec, porta equipamentos e tomadas.

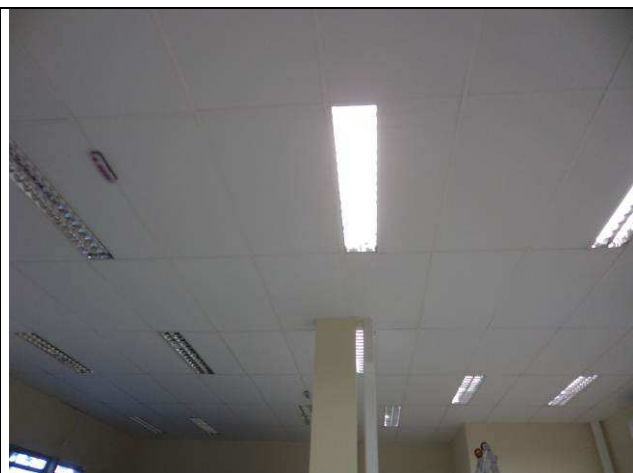
Figura 43E: luminárias 2x32W e blocos de emergência - secretaria.

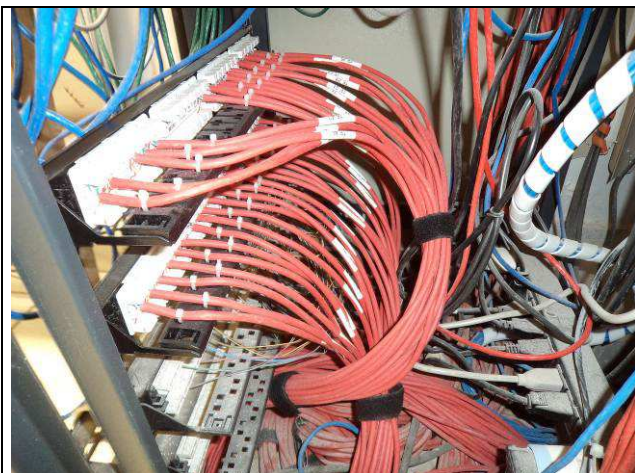
Figura 53E: cabeamento UTP cat-6 conectorizado e certificado.

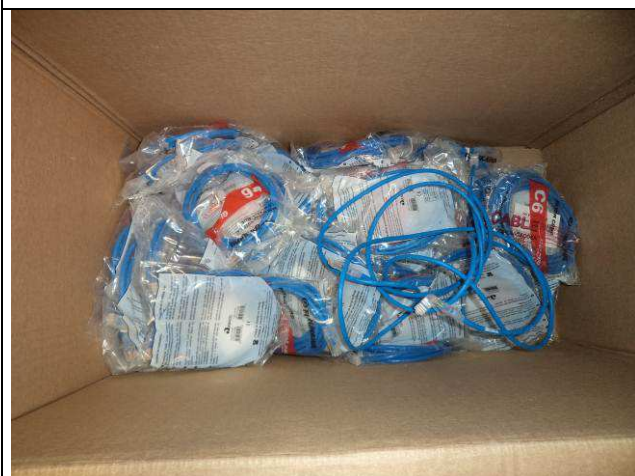
Figura 55E: patch cords de 1,5 e 3,0m.
