RELATÓRIO FOTOGRÁFICO – 3ª MEDIÇÃO

OBRA: **EXECUÇÃO DE REFORMA NO FÓRUM TRABALHISTA DE FRANCISCO BELTRÃO.**

CONTRATADA: **CONSTRUTORA SUDOESTE LTDA – ME.**

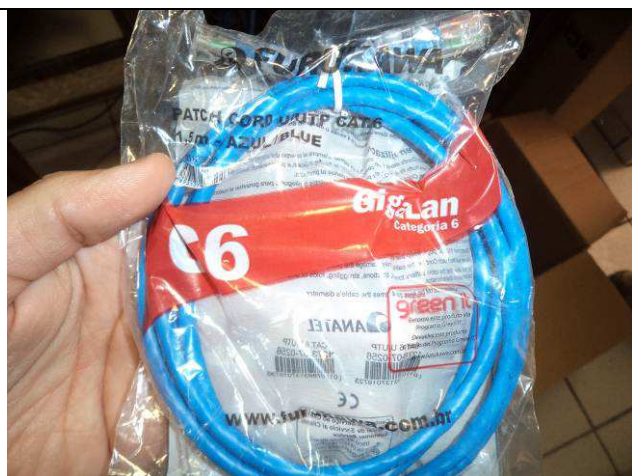
Figura 56E: patch cords de 1,5 e 3,0m..
