## **RELATÓRIO – 3ª MEDIÇÃO**

OBRA: **EXECUÇÃO DE REFORMA NO FÓRUM TRABALHISTA DE FRANCISCO BELTRÃO.**

CONTRATADA: **CONSTRUTORA SUDOESTE LTDA – ME.**

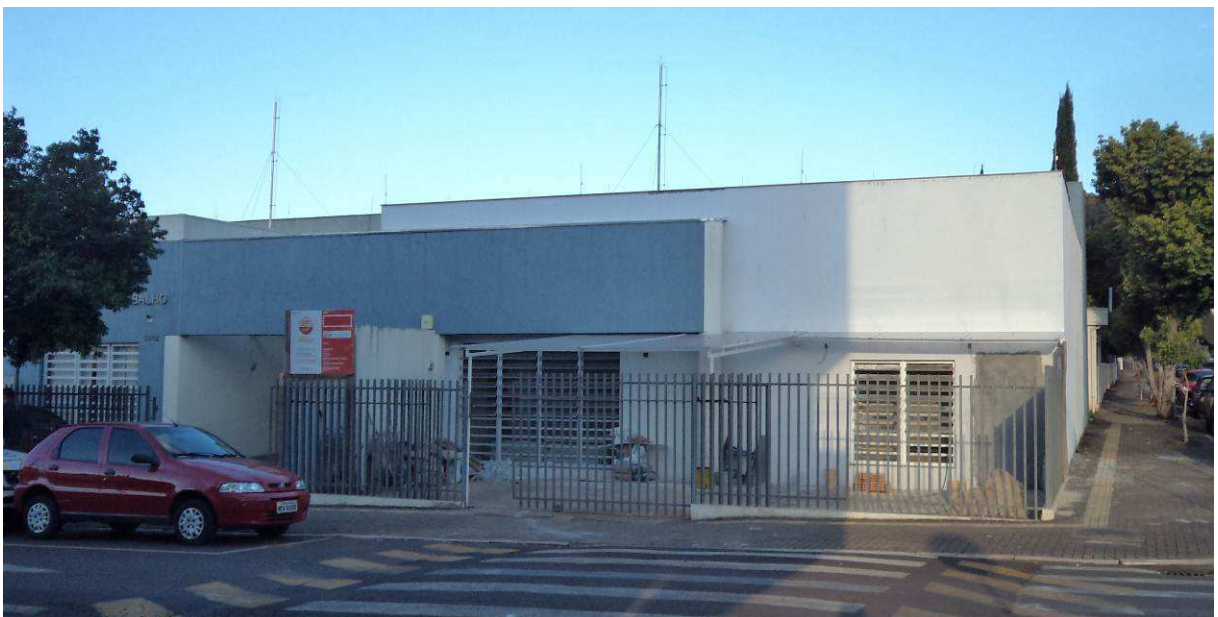
Figura 1 – Vista externa.

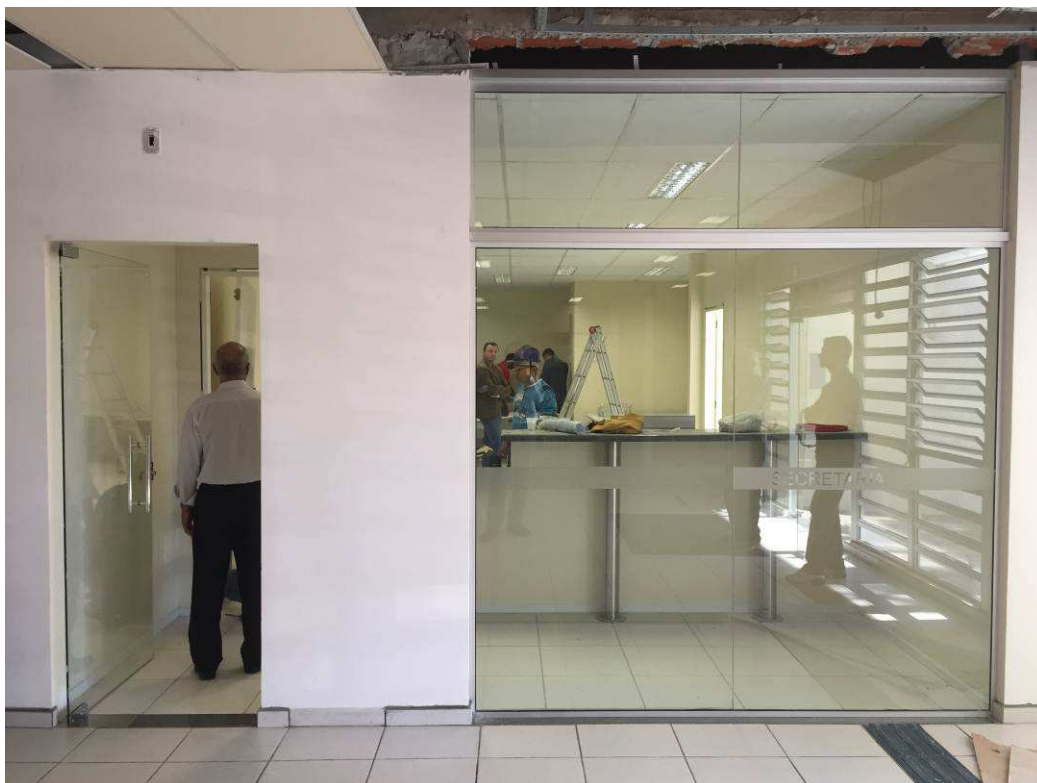
Figura 2 – Vista interna - entrada da 2ª Vara.

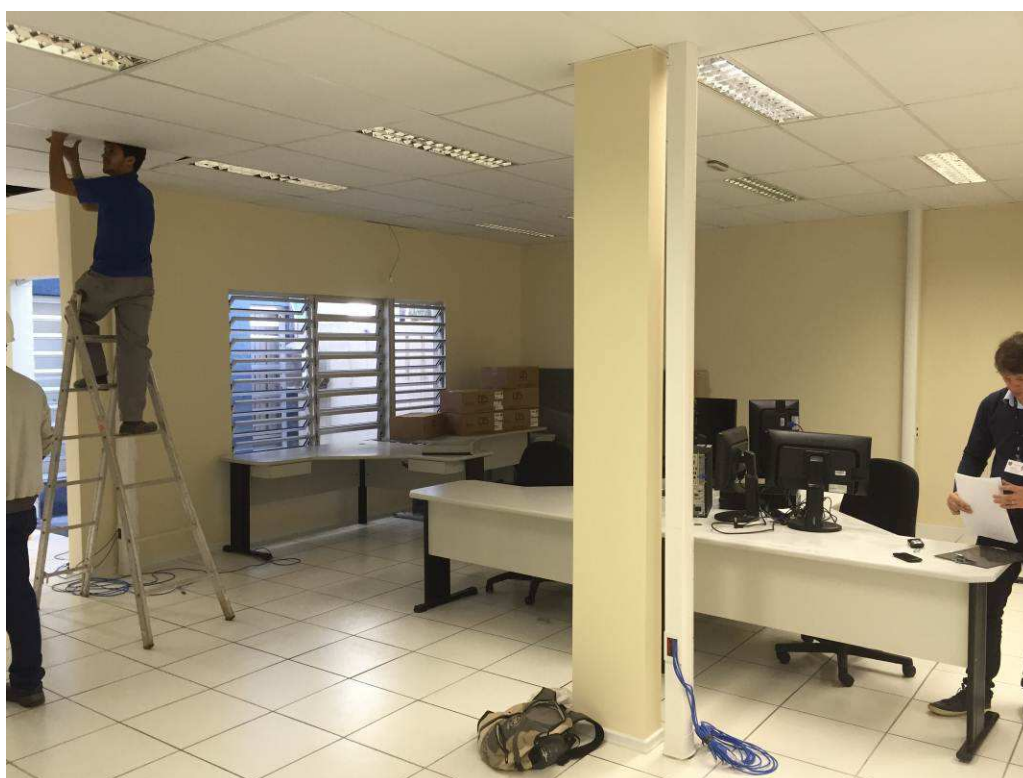
Figura 3 – Vista interna - secretaria.
