RELATÓRIO – 2ª MEDIÇÃO

OBRA: **INTERVENÇÕES CORRETIVAS NO EDIFÍCIO RIO BRANCO (ANEXO CASARÃO).**

CONTRATADA: **N.S. SANTA RITA CONSTRUTORA DE OBRAS EIRELI**

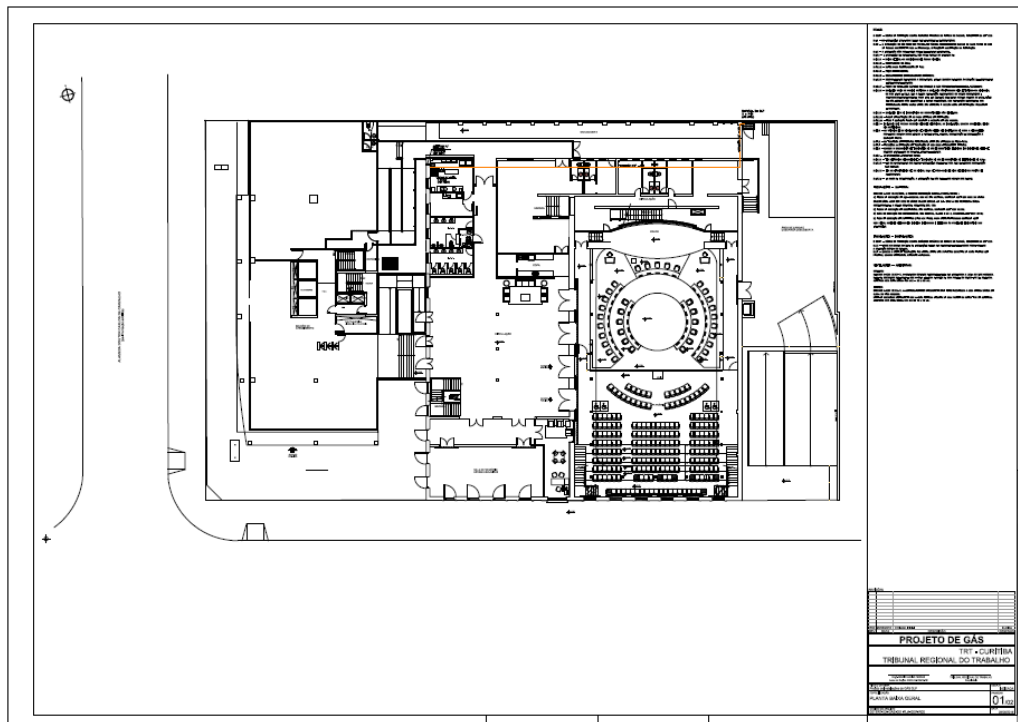
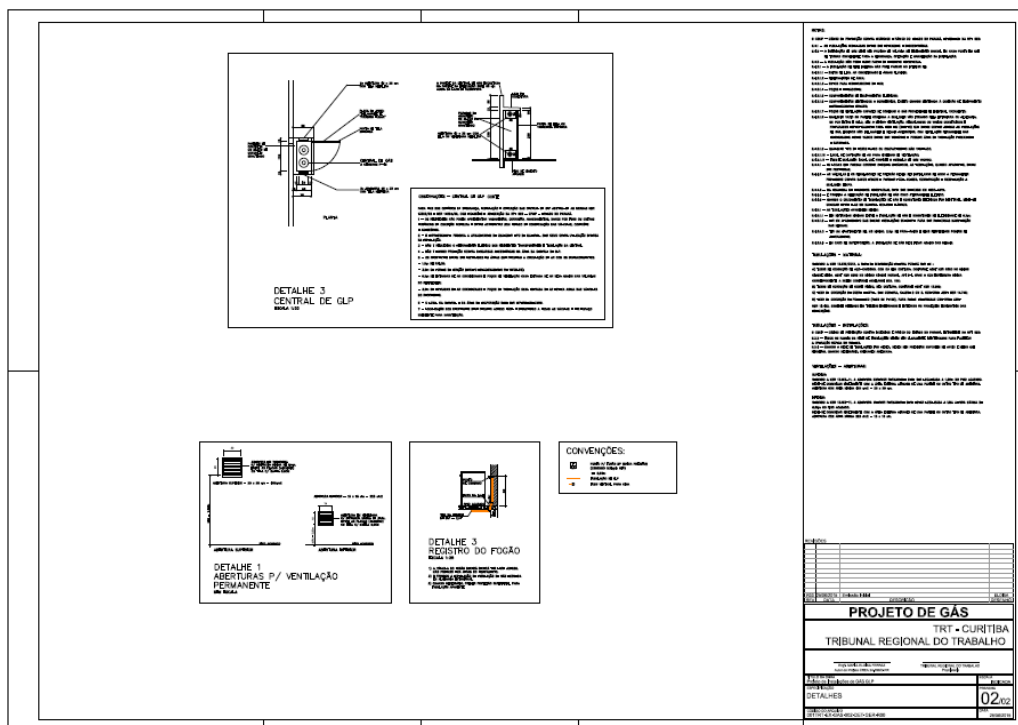
Elaboração e fornecimento de dimensionamento e detalhamento das instalações de gás GLP: foram fornecidos planta e detalhamentos das instalações referentes à central GLP, conforme figuras abaixo.
