RELATÓRIO FOTOGRÁFICO – 2ª MEDIÇÃO

OBRA: **EXECUÇÃO DE REFORMA NO FÓRUM TRABALHISTA DE CORNÉLIO PROCÓPIO - IMÓVEL LOCADO.**

CONTRATADA: **NS ENGENHARIA E CONSTRUÇÕES LTDA - EPP.**

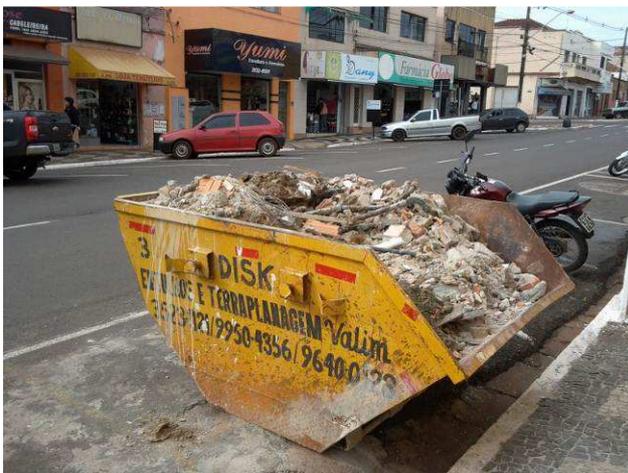
Figura 01C: caçamba de remoção dos entulhos

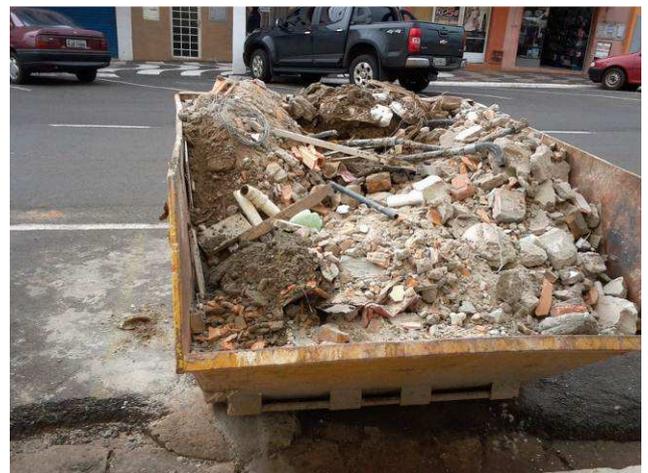
Figura 02C: caçamba de remoção dos entulhos

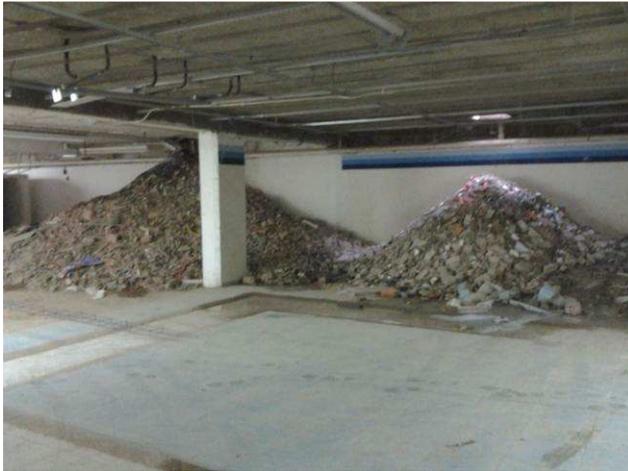
Figura 03C: Entulho gerado nas demolições

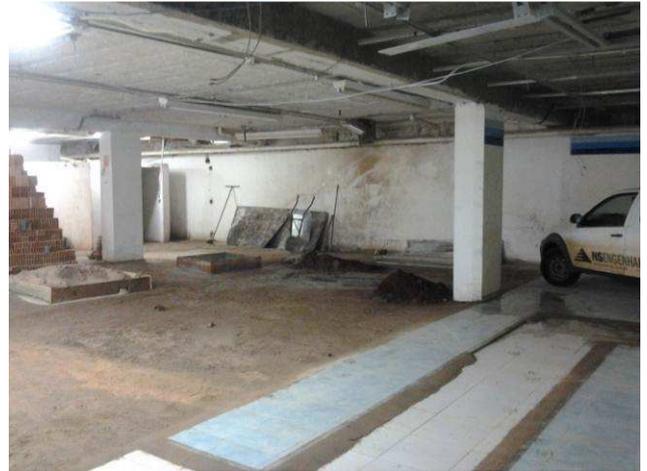
Figura 04C: Mesmo local da imagem anterior, com os entulhos já removidos

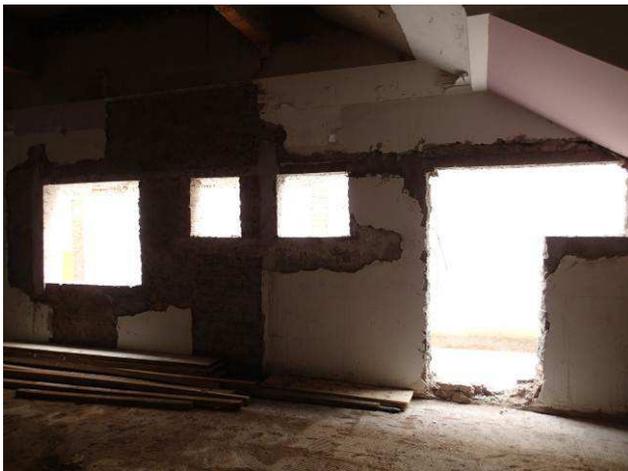
Figura 05C: Vão de janela que restava por demolir no pavimento térreo (ultimo vão à direita, ao lado da porta)

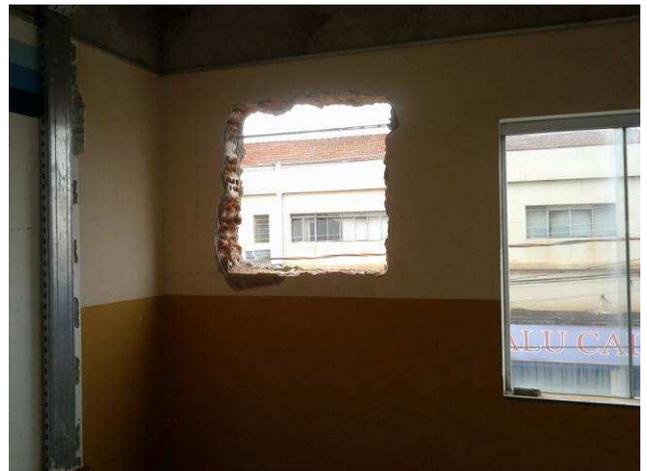
Figura 06C: Abertura de vão para instalação de janela no primeiro pavimento

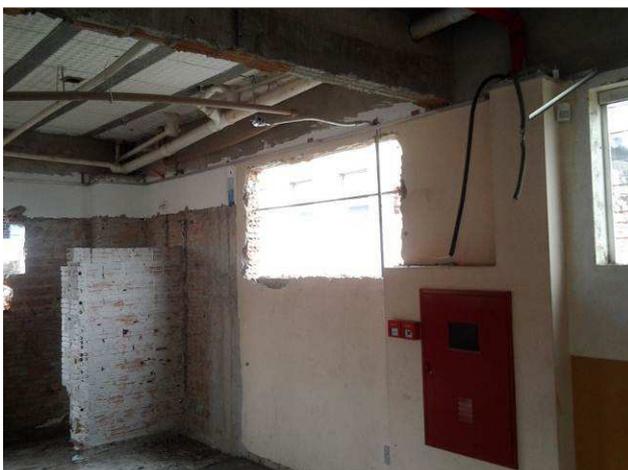
Figura 07C: Abertura de vão para instalação de janela no primeiro pavimento

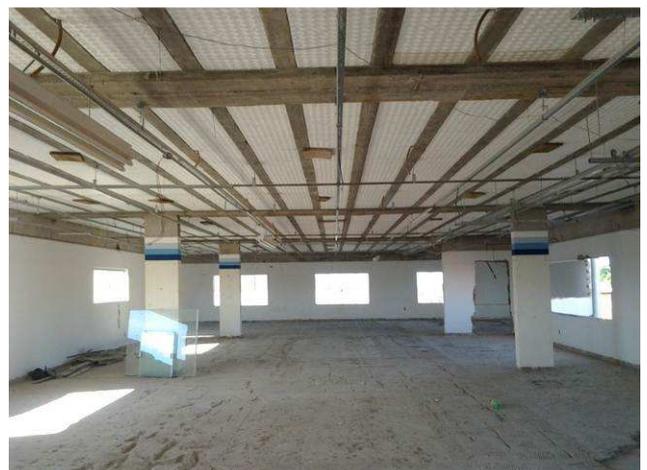
Figura 08C: Piso totalmente demolido no segundo pavimento

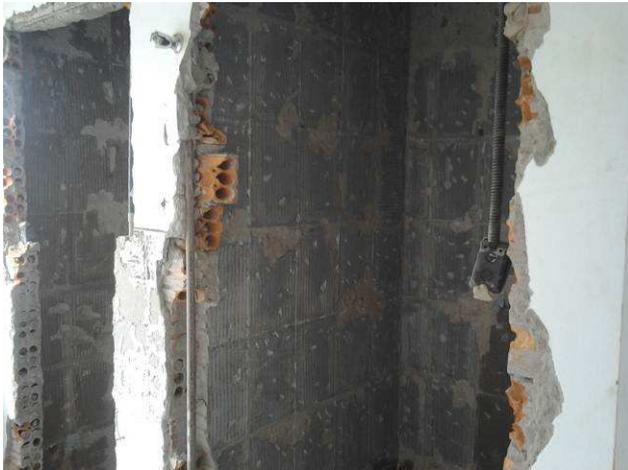
Figura 09C: Revestimento de parede removido nos sanitários que restavam - segundo pavimento

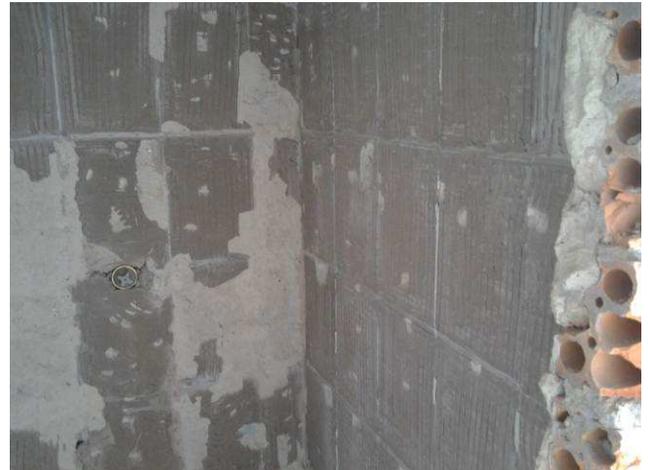
Figura 10C: Revestimento de parede removido nos sanitários que restavam - segundo pavimento

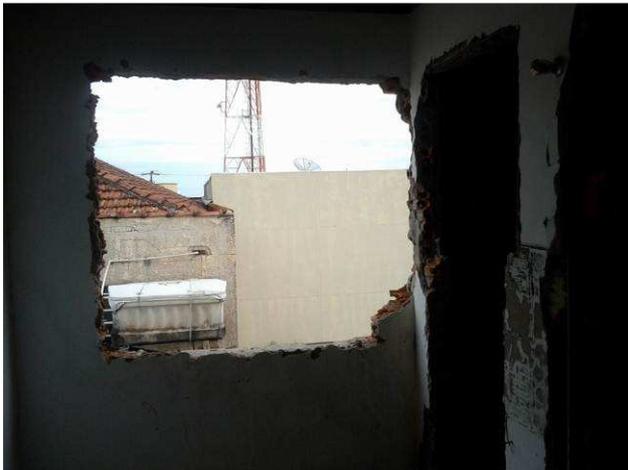
Figura 11C: Abertura de vãos para instalação de janelas no segundo pavimento

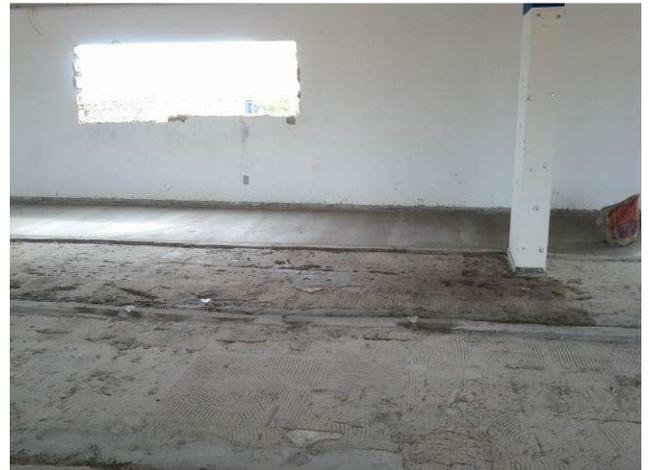
Figura 12C: Abertura de vãos para instalação de janelas no segundo pavimento

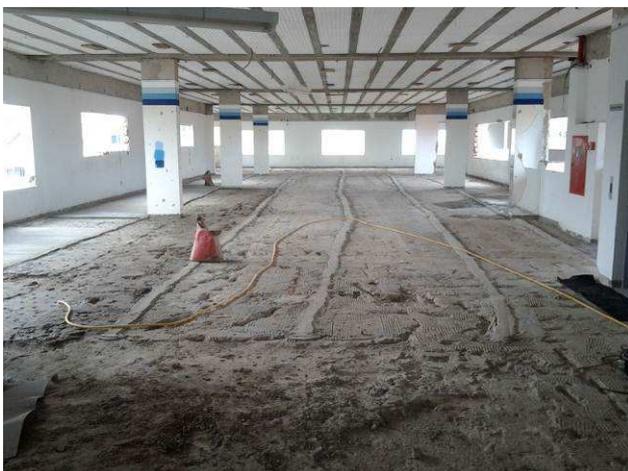
Figura 13C: Abertura de vãos para instalação de janelas no segundo pavimento

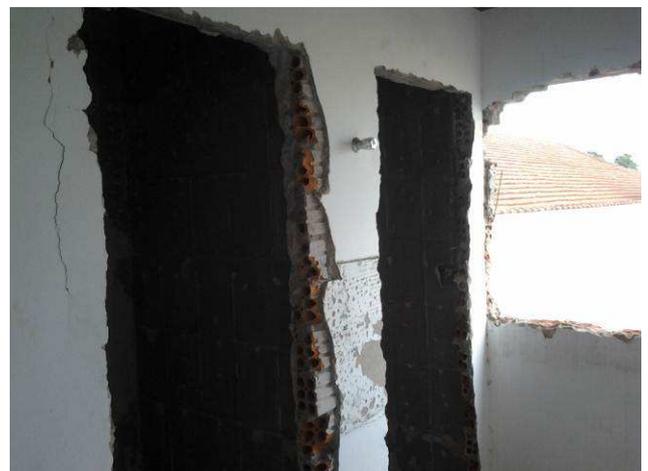
Figura 14C: Portas dos sanitários do segundo pavimento forma removidas nesta etapa

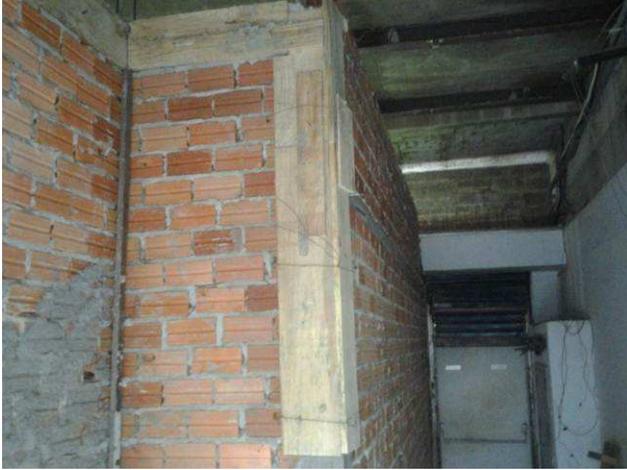
Figura 15C: Fôrmas sendo preparadas para concretagem de viga cinta e pilarete de travamento de alvenaria no térreo

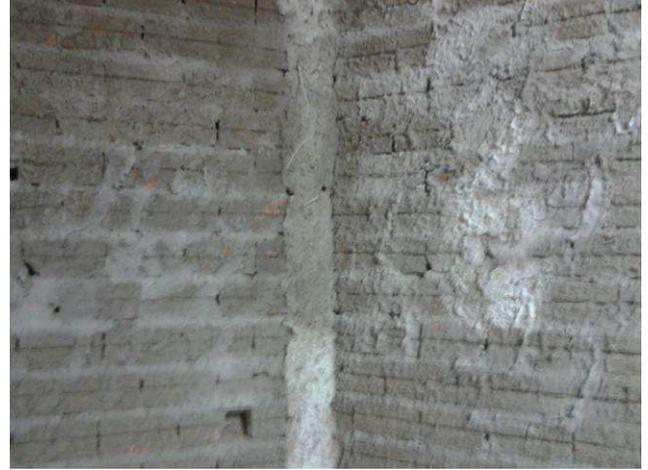
Figura 16C: Pilarete de travamento de alvenaria já concretado e desformado, no térreo

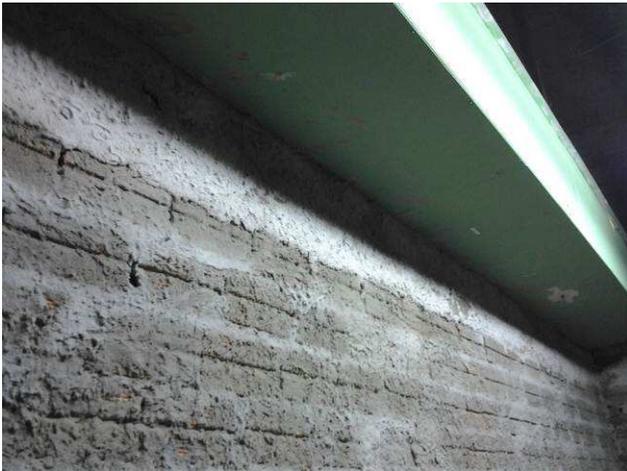
Figura 17C: Viga cinta já concretada e desformada no térreo

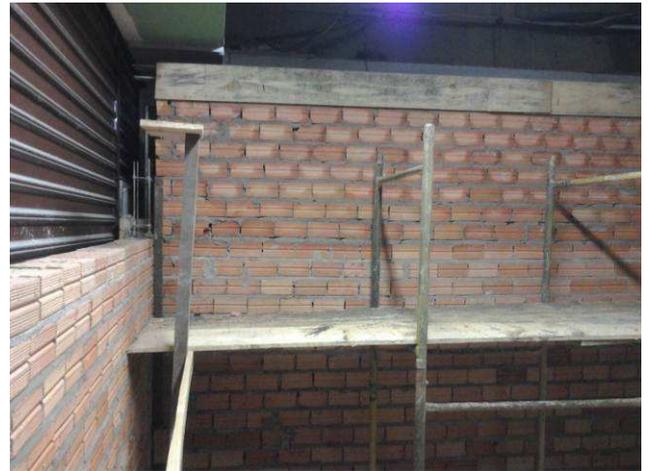
Figura 18C: Fôrma de viga cinta, durante o processo de montagem

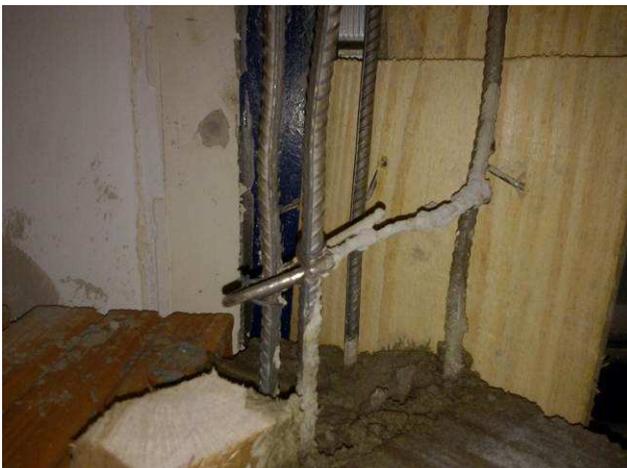
Figura 19C: Detalhe da concretagem de pilarete, no térreo

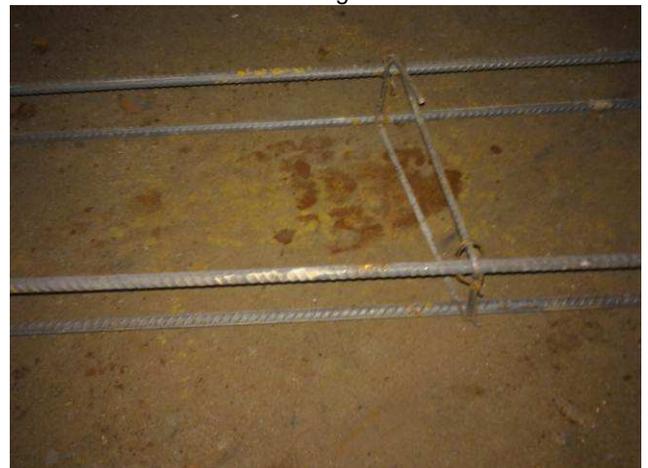
Figura 20C: Detalhe da armadura dos pilaretes e vigas cintas de amarração, com armaduras longitudinais de 8mm e transversais de 5mm

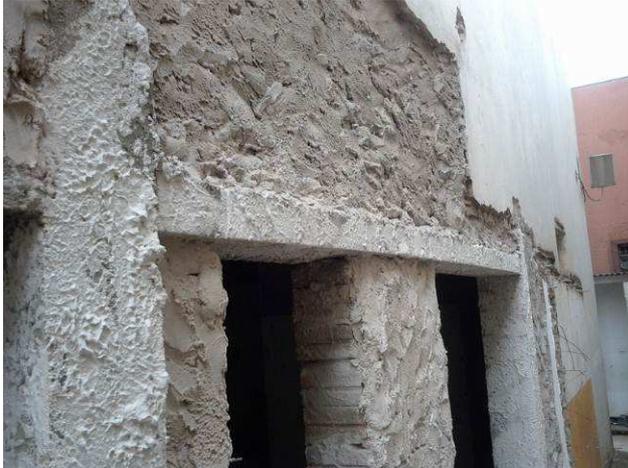
Figura 21C: Vergas executadas nos vãos de esquadrias na parede dos fundos do pavimento térreo

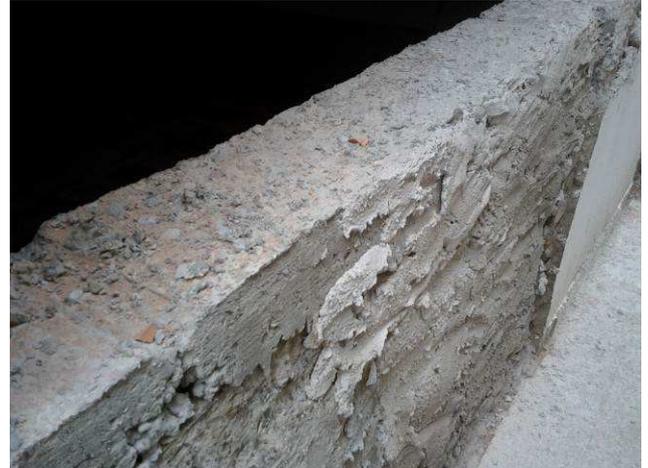
Figura 22C: contravergas executadas nos vãos de esquadrias na parede dos fundos do pavimento térreo

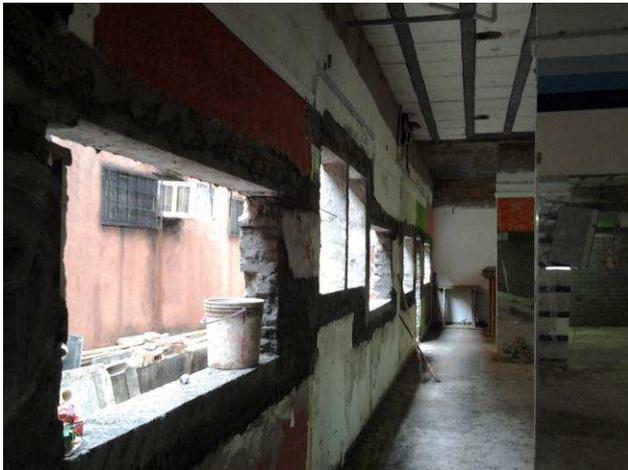
Figura 23C: Vergas e contravergas nos vãos de janelas na parede lateral do térreo

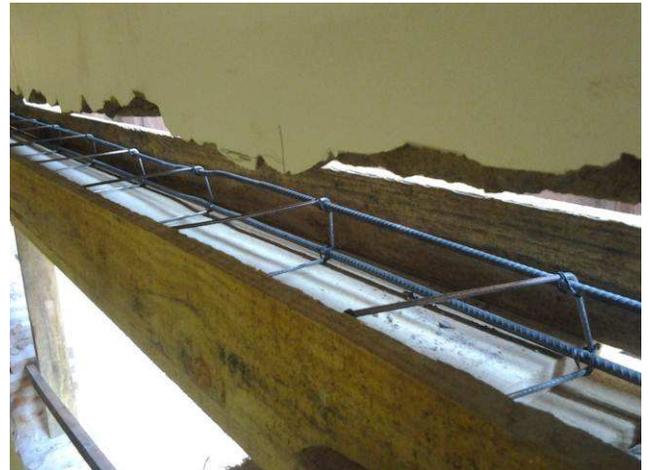
Figura 24C: Detalhe do preparo das fôrmas e armaduras de uma das vergas

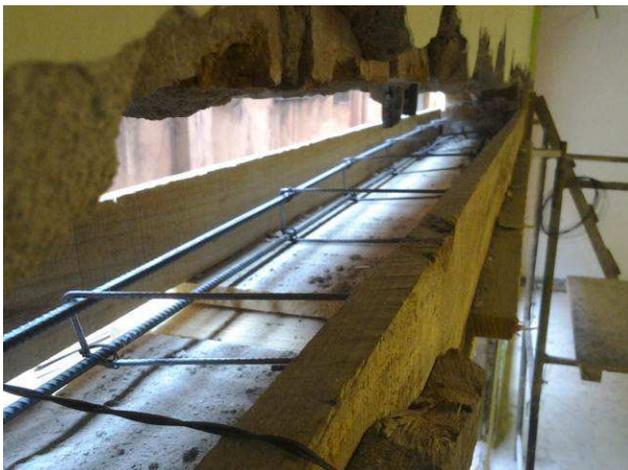
Figura 25C: Detalhe do preparo das fôrmas e armaduras de uma das vergas

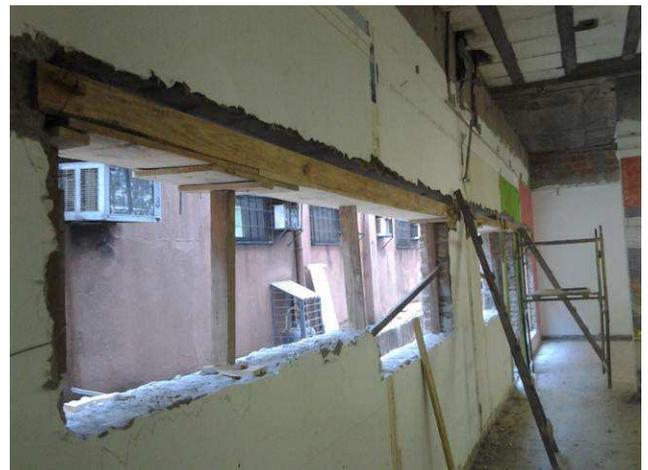
Figura 26C: Vergas, durante finalização do preparo para concretagem

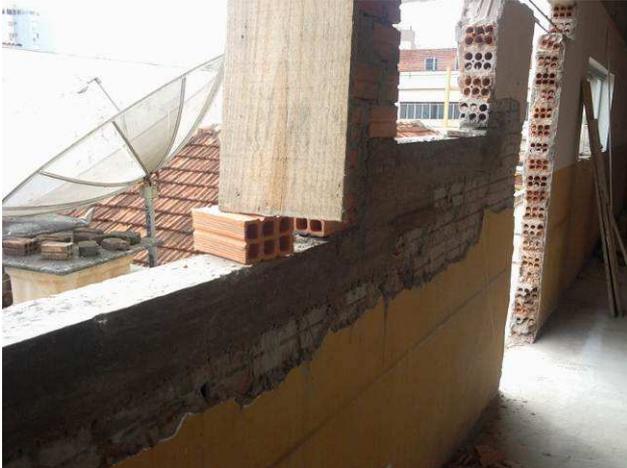
Figura 27C: pequeno trecho de contraverga executado no primeiro pavimento

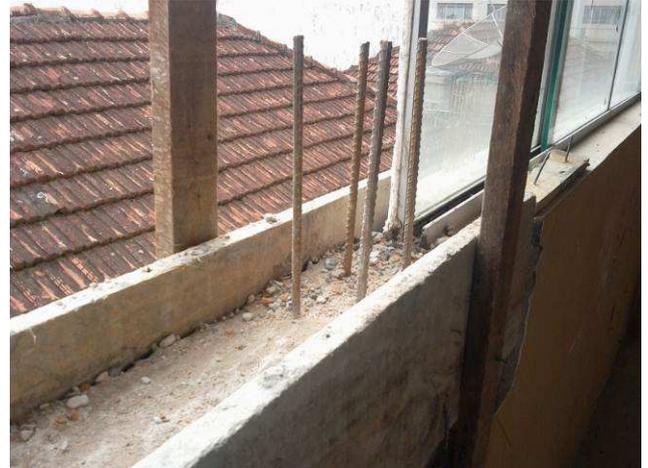
Figura 28C: outro pequeno trecho de contraverga executado no primeiro pavimento

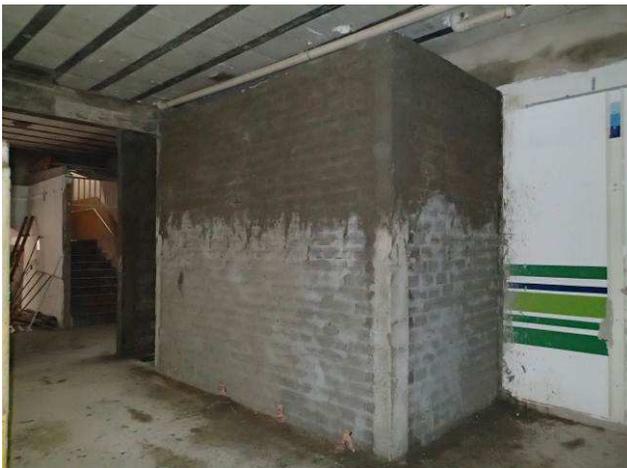
Figura 29C: Alvenaria executada no térreo, junto à escada de acesso ao subsolo

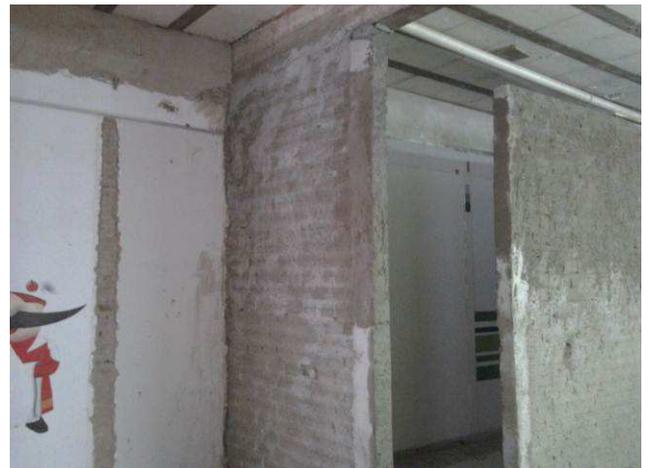
Figura 30C: Alvenaria executada no térreo, junto à escada de acesso ao subsolo

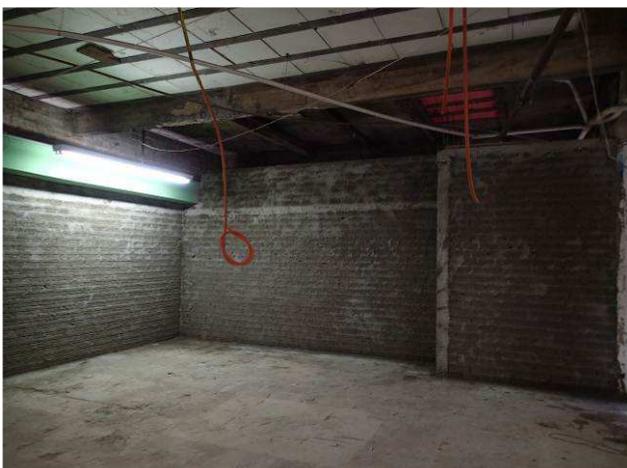
Figura 31C: Alvenaria executada no térreo, junto ao acesso lateral e área do PAB

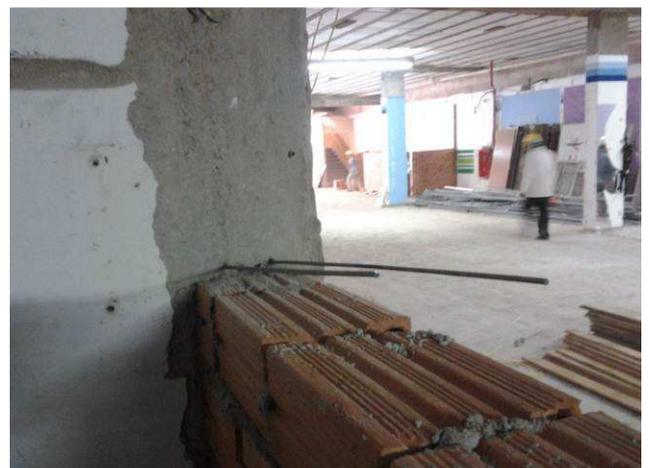
Figura 32C: Detalhe dos grampos de solidarização entre alvenaria antiga e nova

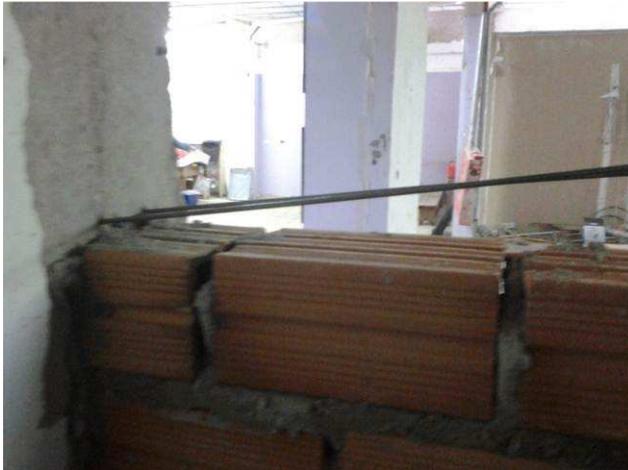
Figura 33C: Detalhe dos grampos de solidarização entre alvenaria antiga e nova

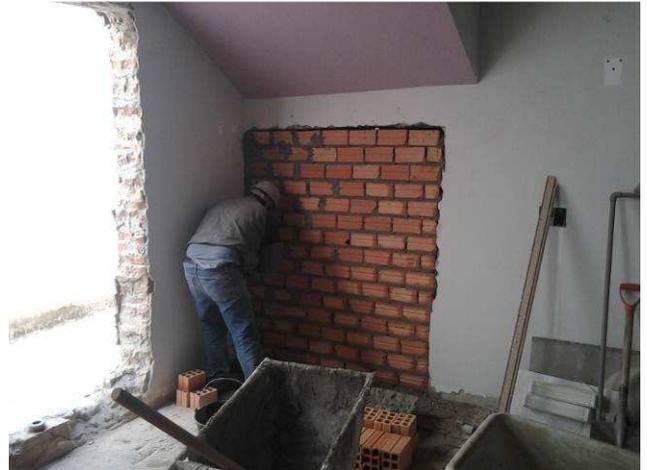
Figura 34C: Serviço de alvenaria sendo executado

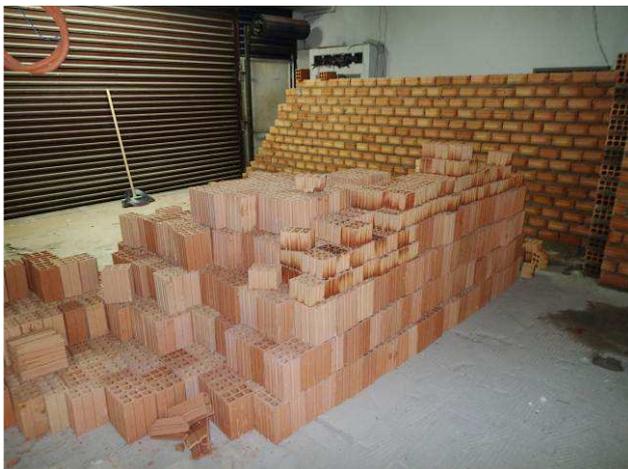
Figura 35C: Tijolos utilizados e, ao fundo, alvenaria sendo levantada

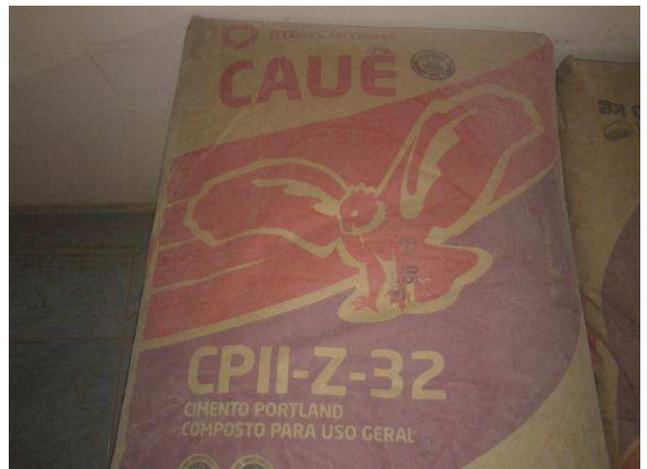
Figura 36C: Cimento CP II-32, utilizado na argamassa de assentamento

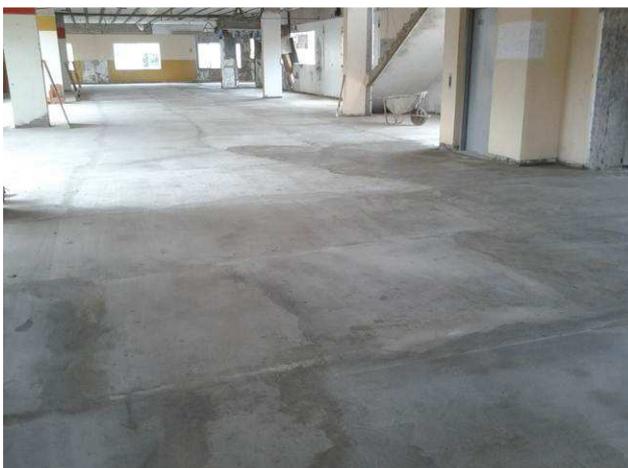
Figura 37C: Camada de contrapiso totalmente concluída no primeiro pavimento

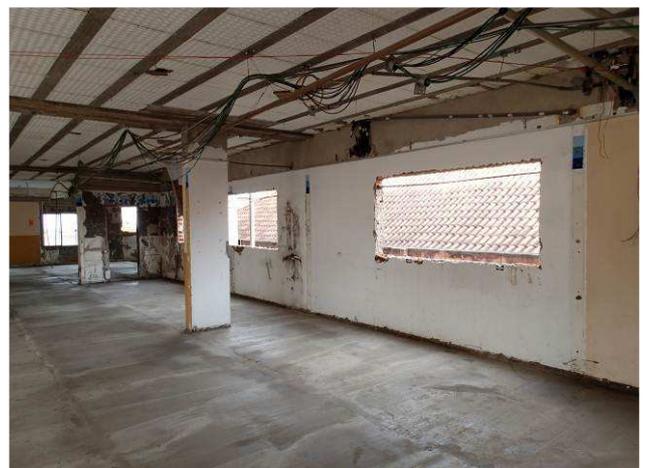
Figura 38C: Camada de contrapiso totalmente concluída no primeiro pavimento

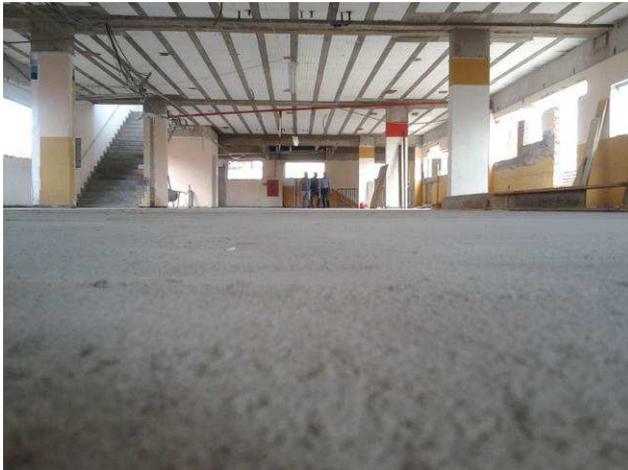
Figura 39C: Camada de contrapiso totalmente concluída no primeiro pavimento

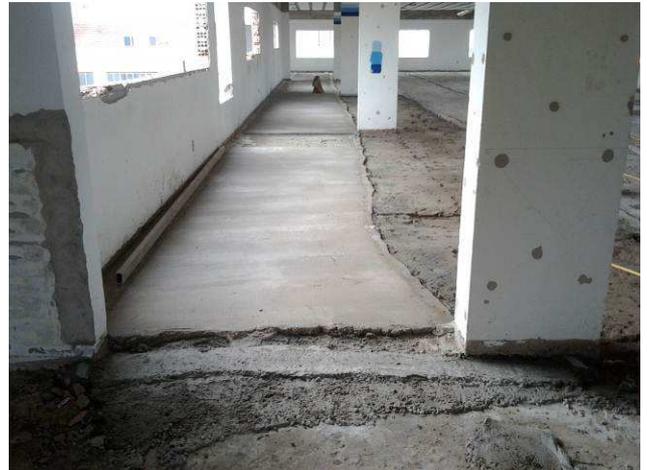
Figura 40C: Trecho de contrapiso do segundo pavimento executado na etapa

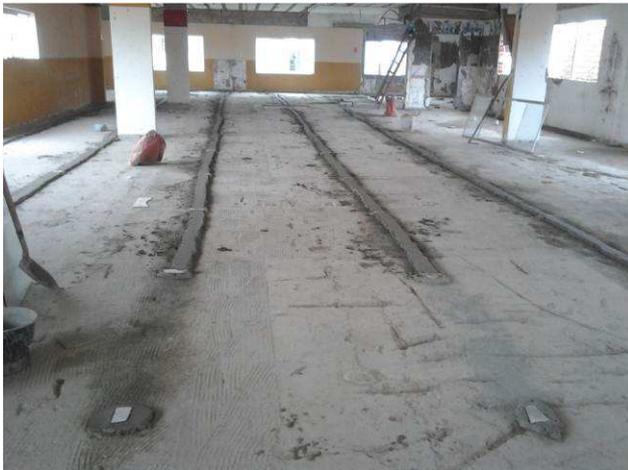
Figura 41C: Detalhe do momento em que eram executadas as guias, após o taliscamento completo do contrapiso

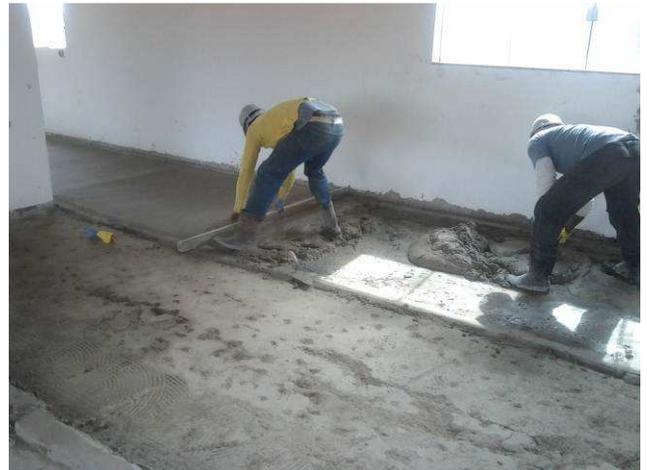
Figura 42C: Detalhe da execução do sarrafeamento do contrapiso

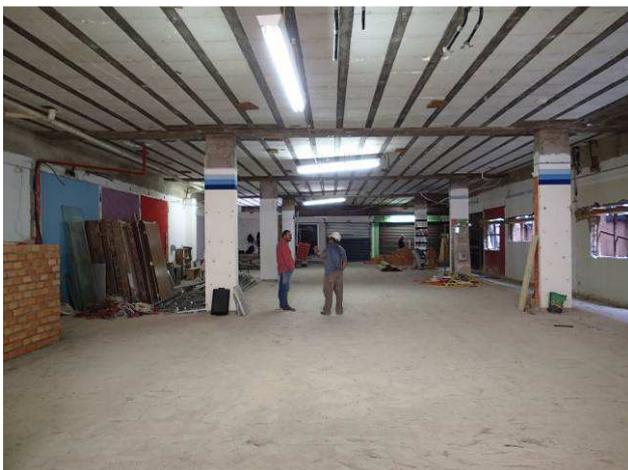
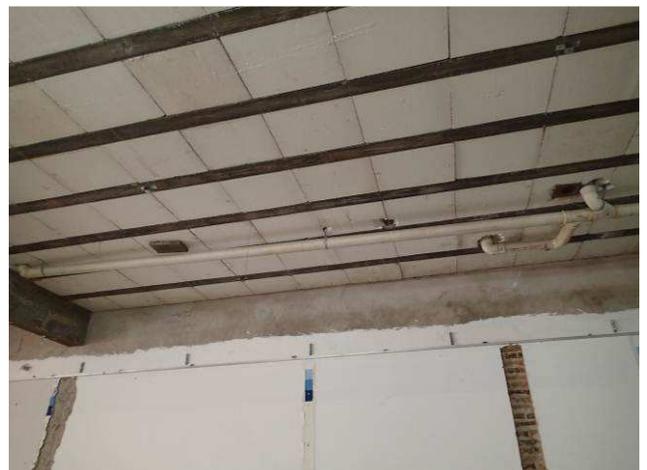
Figura 43E: Infraestrutura elétrica e lógica removida do forro do pavimento térreo

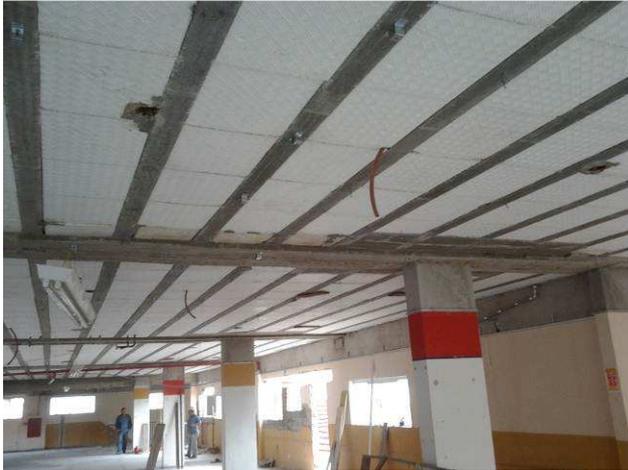
Figura 44E: Infraestrutura elétrica e lógica removida do forro do pavimento térreo

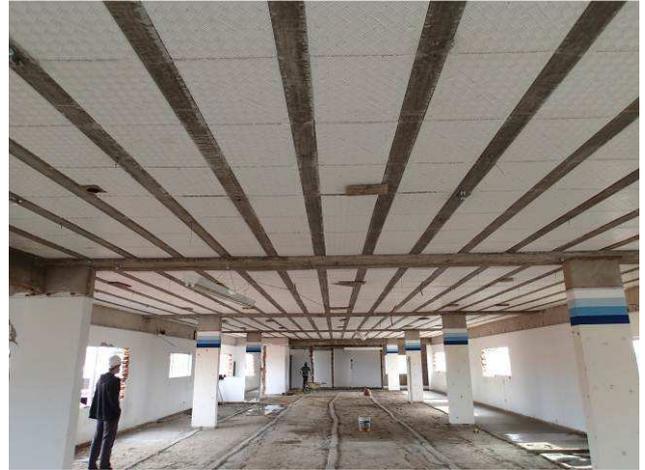
Figura 45E: Infraestrutura elétrica e lógica removida do forro do primeiro pavimento
