RELATÓRIO – 3ª MEDIÇÃO

OBRA: **INTERVENÇÕES CORRETIVAS NO EDIFÍCIO RIO BRANCO (ANEXO CASARÃO).**

CONTRATADA: **N.S. SANTA RITA CONSTRUTORA DE OBRAS EIRELI**

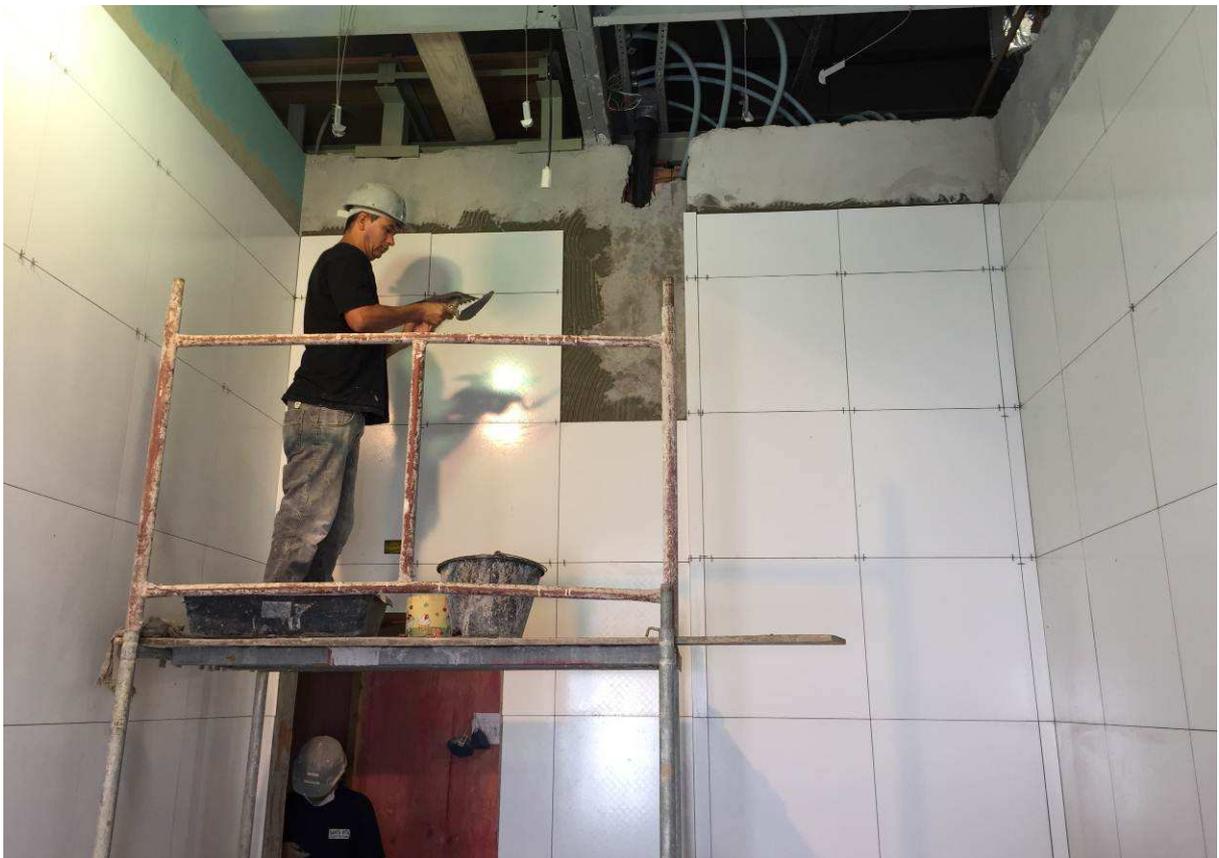
Figura 01 – Assentamento de porcelanato em banheiro da sobreloja - Casarão
