RELATÓRIO – 4ª MEDIÇÃO

OBRA: EXECUÇÃO DE REFORMA NO FÓRUM TRABALHISTA DE CORNÉLIO PROCÓPIO - IMÓVEL LOCADO.

CONTRATADA: NS ENGENHARIA E CONSTRUÇÕES LTDA - EPP.

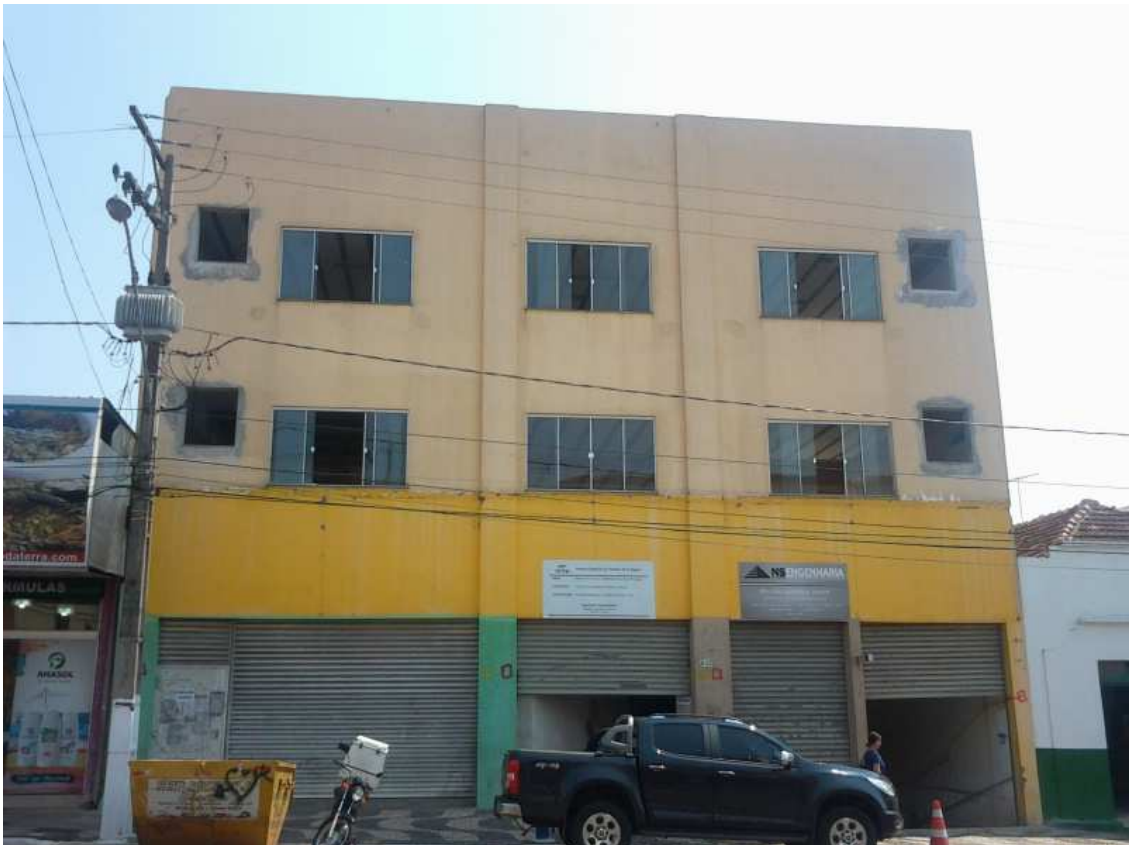
Figura 1 – Vista externa.

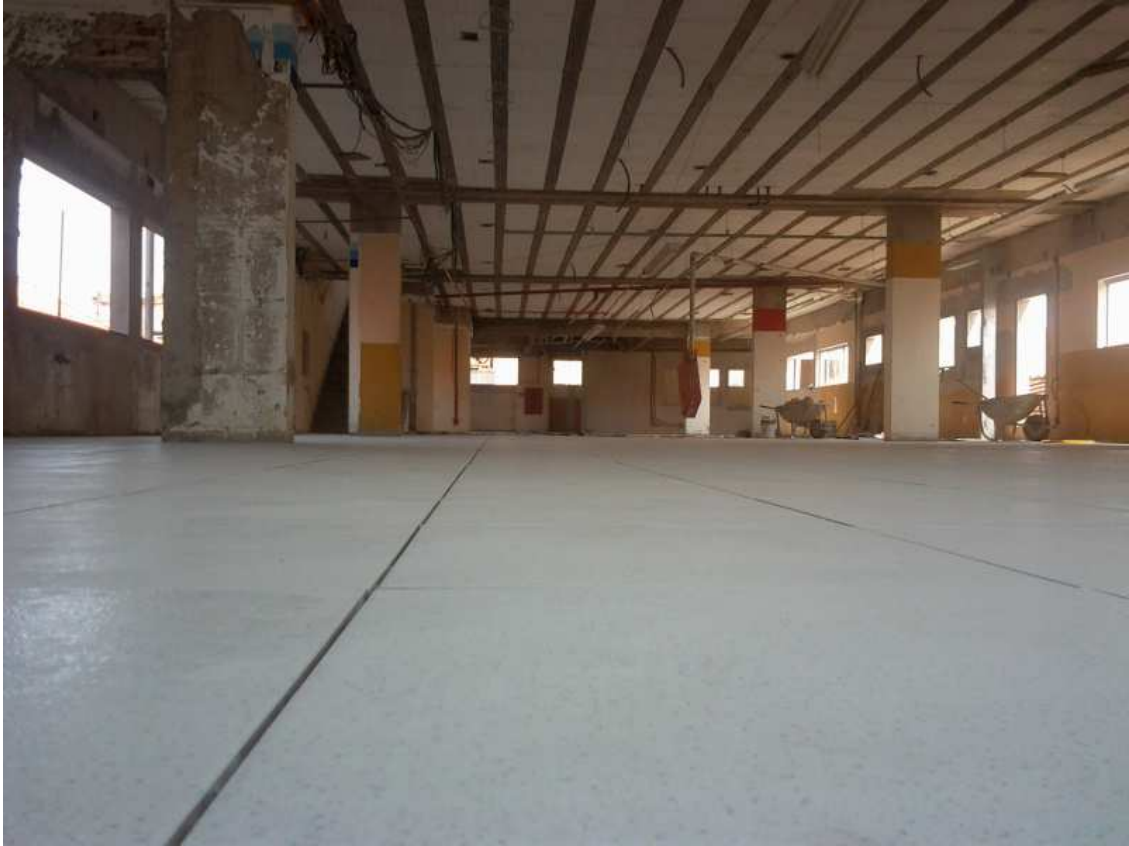
Figura 2 – Vista interna.
