RELATÓRIO FOTOGRÁFICO – 4ª MEDIÇÃO

OBRA: **EXECUÇÃO DE REFORMA NO FÓRUM TRABALHISTA DE CORNÉLIO PROCÓPIO - IMÓVEL LOCADO.**

CONTRATADA: **NS ENGENHARIA E CONSTRUÇÕES LTDA - EPP.**

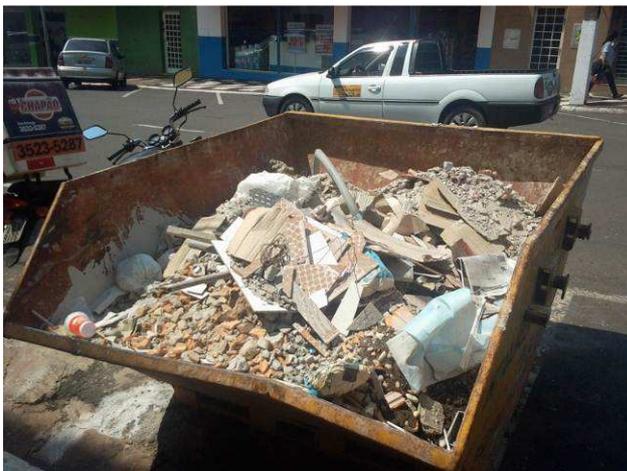
Figura 01C: caçambas para remoção de entulho

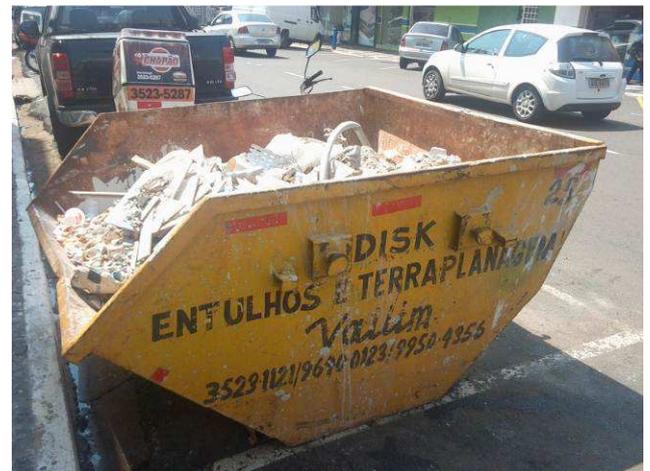
Figura 02C: caçambas para remoção de entulho

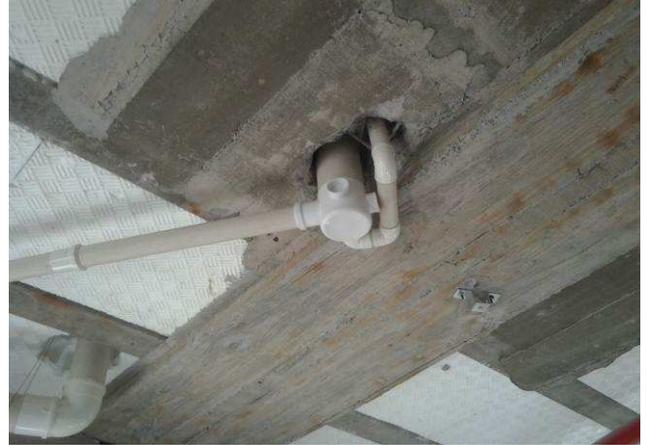
Figura 04C: Furos em laje, para passagem de tubulações de esgoto

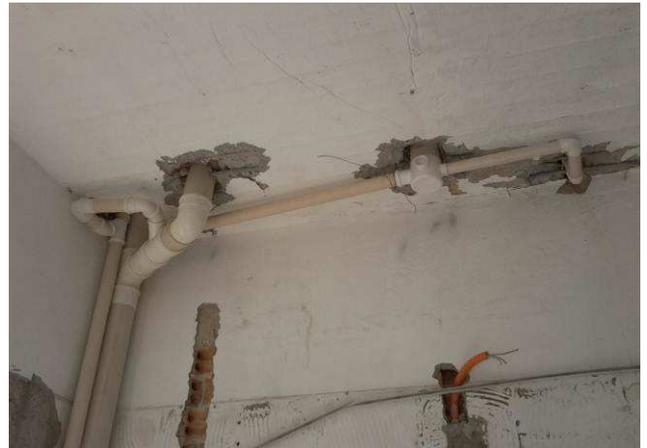
Figura 06C: Furos em laje, para passagem de tubulações de esgoto

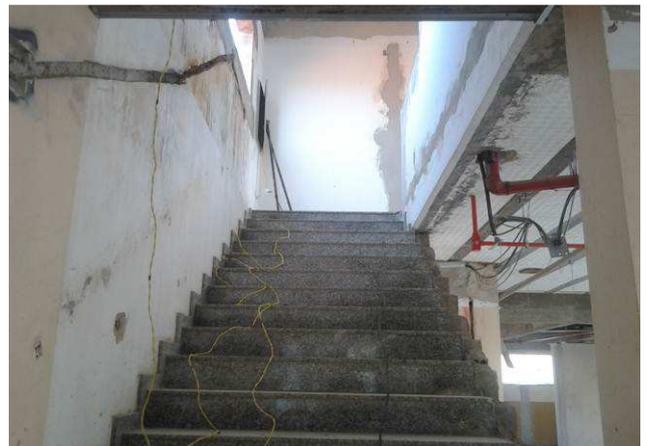
Figura 08C: Remoção do corrimão da escada de acesso ao segundo pavimento

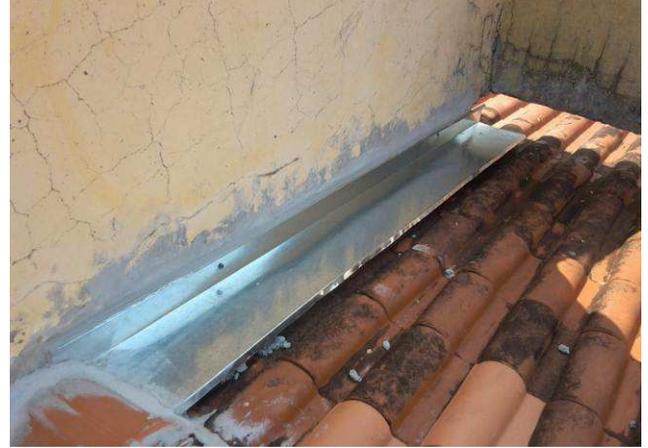
Figura 10C: Rufos instalados nos encontros das telhas com platibandas

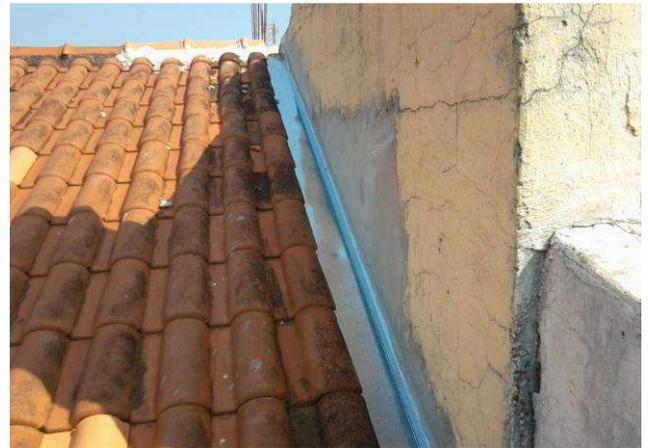
Figura 12C: Rufos instalados nos encontros das telhas com platibandas

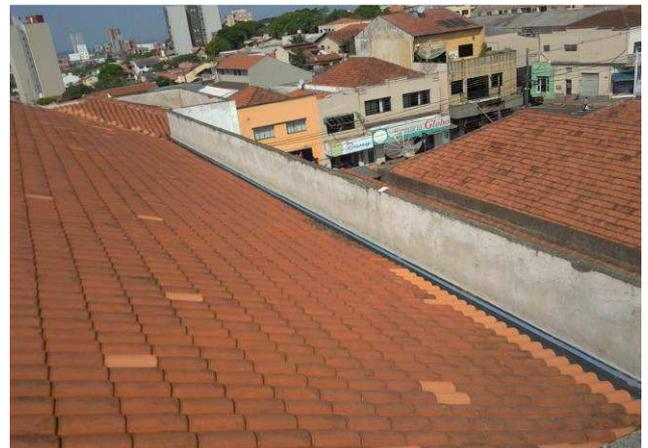
Figura 14C: Rufos instalados nos pontos de fixação da calha com platibanda

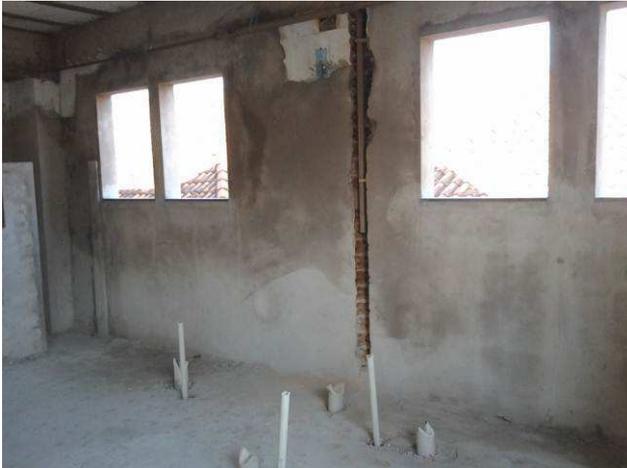
Figura 15C: Emboçamento de região dos sanitários públicos do primeiro pavimento

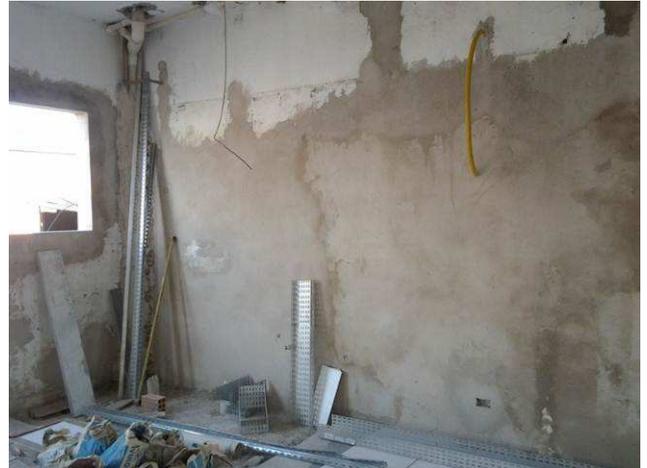
Figura 16C: Emboçamento do local que abrigava uma cozinha industrial, onde foram removidos os azulejos

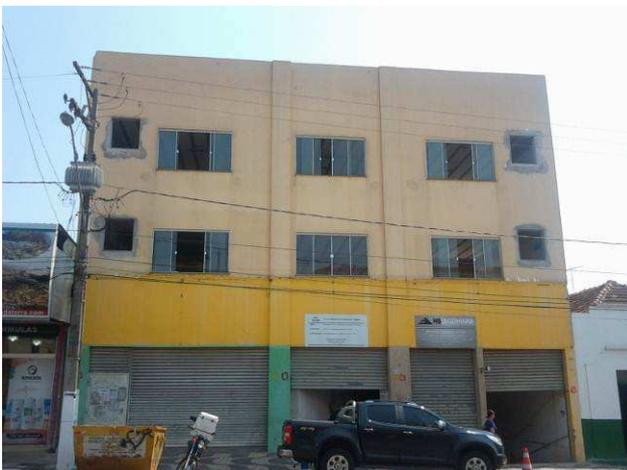
Figura 17C: Vãos de janela adaptados na fachada frontal - chapisco, emboço e requadro dos vãos

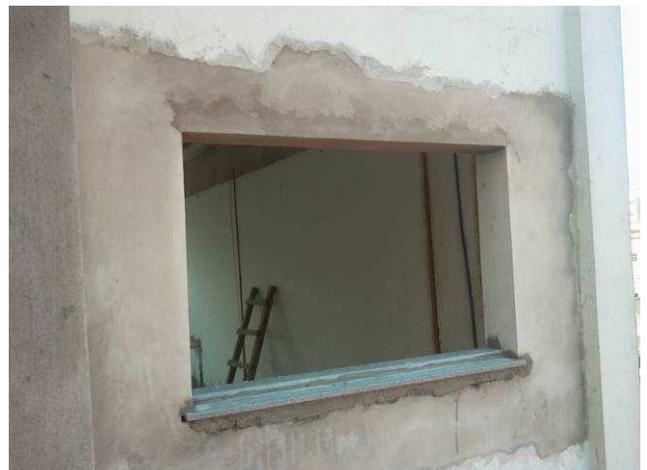
Figura 18C: Requadro de vão de janela adaptado ao tamanho das novas esquadrias

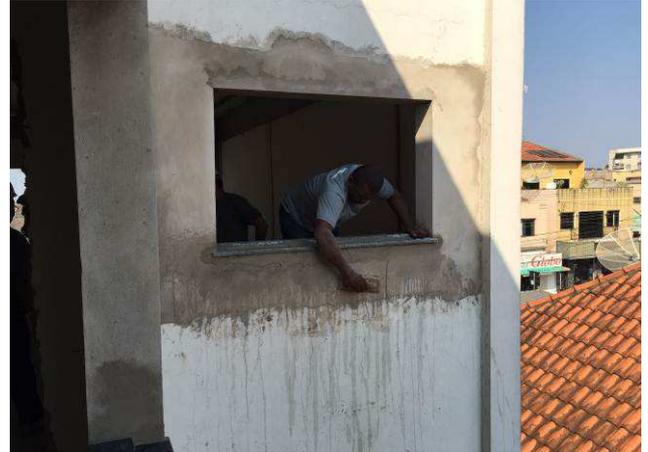
Figura 20C: Operário realizando finalização do requadro em janela do segundo pavimento

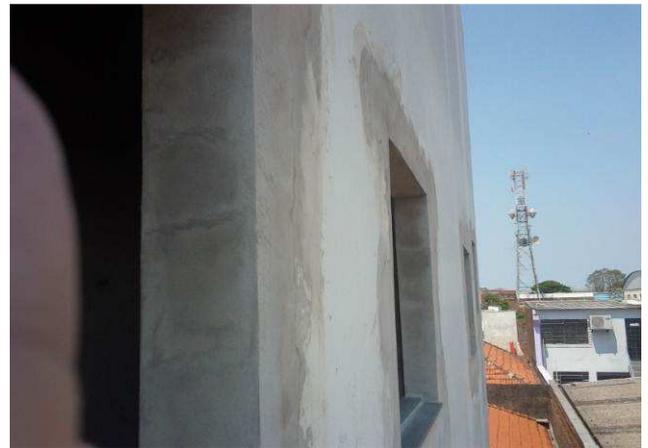
Figura 22C: Detalhe de requadro executado

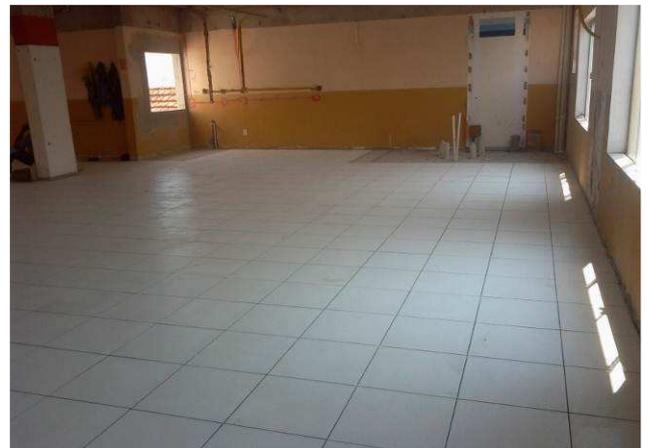
Figura 24C: Piso executado no primeiro pavimento

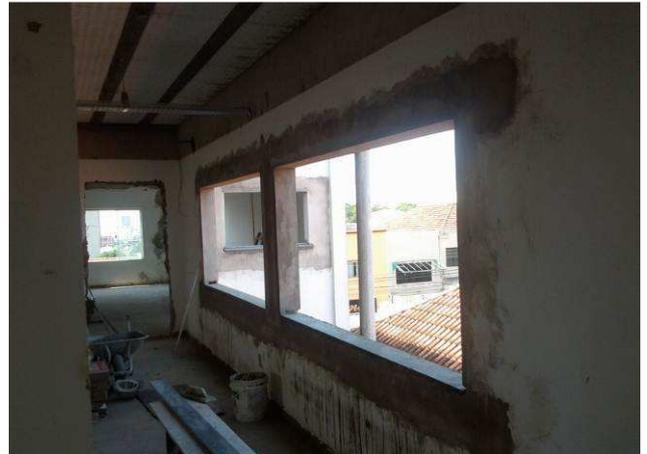
Figura 28C: Peitoris instalados no primeiro pavimento

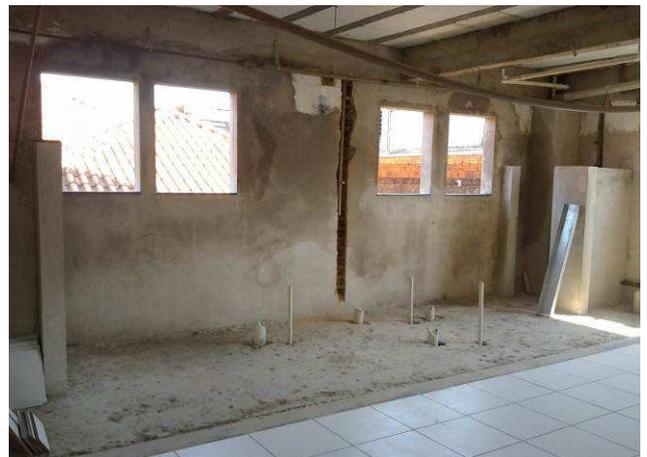
Figura 30C: Peitoril instalado nas janelas dos sanitários públicos do primeiro pavimento

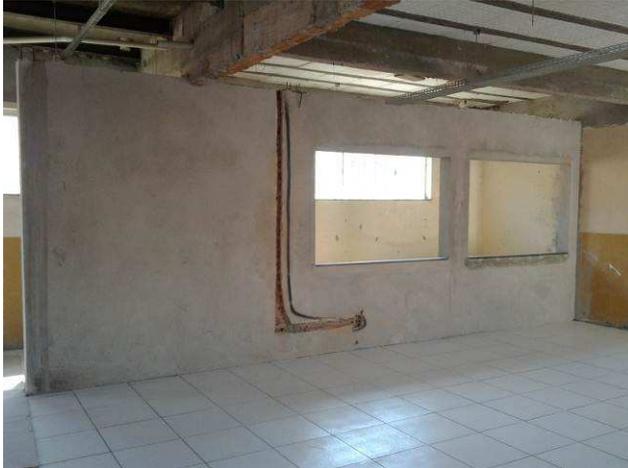
Figura 31C: Peitoril instalado nas janelas da sala de audiência do primeiro pavimento

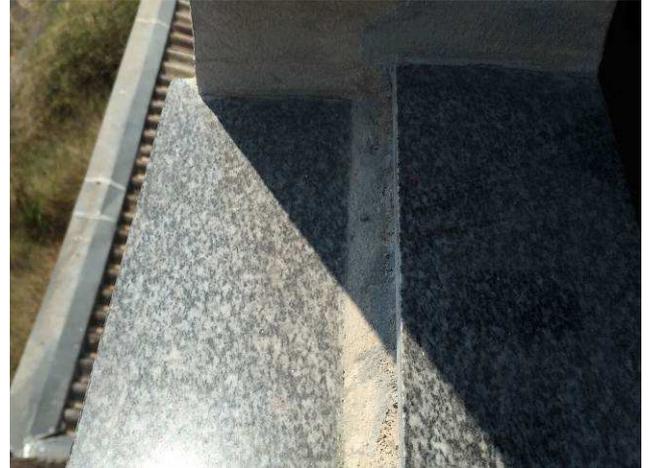
Figura 32C: Detalhe de peitoril instalado no segundo pavimento

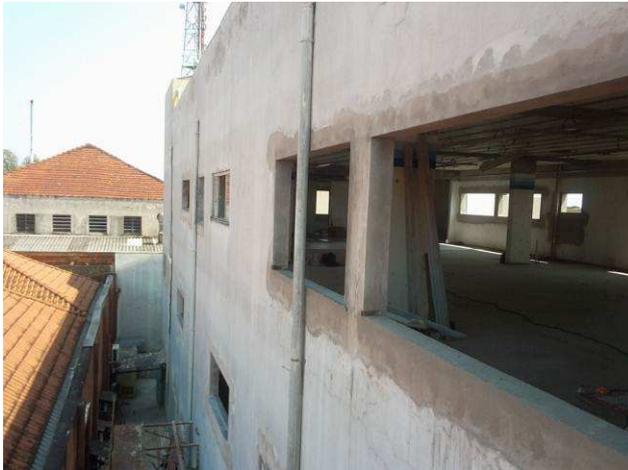
Figura 33C: Peitoris instalados no segundo pavimento

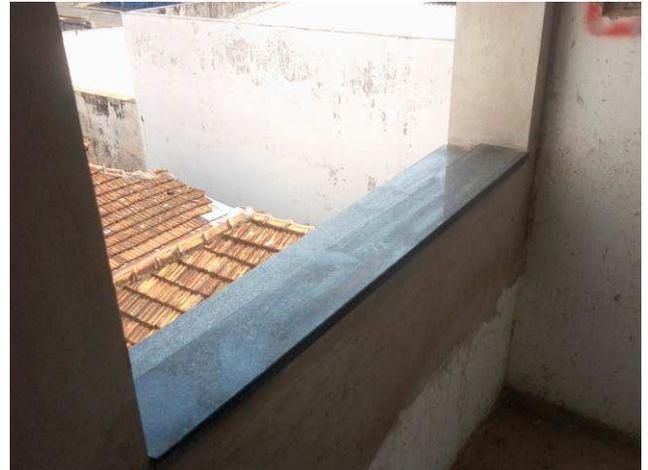
Figura 34C: Peitoril instalado no segundo pavimento

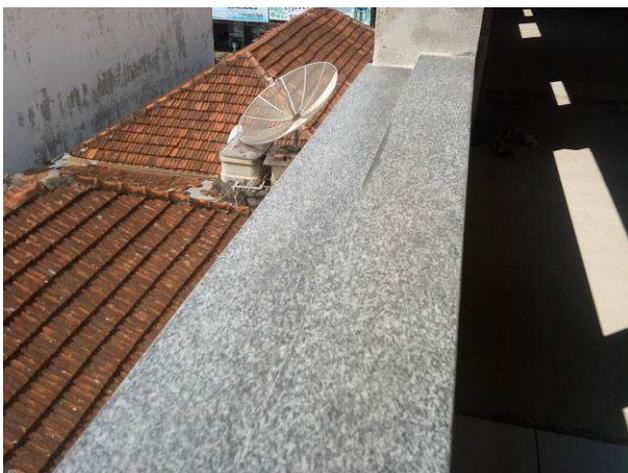
Figura 35C: Peitoril instalado no segundo pavimento

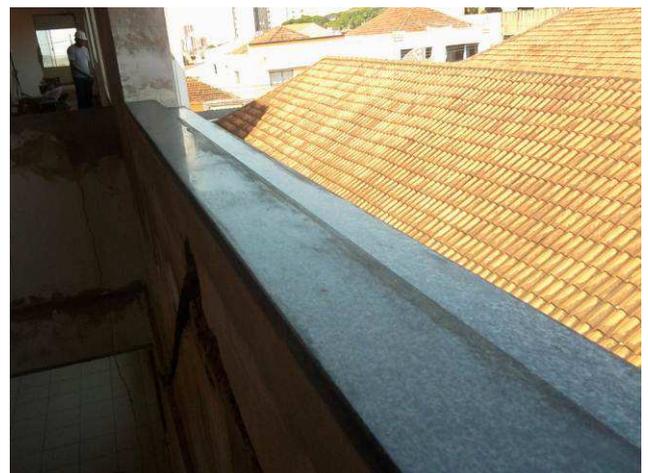
Figura 36C: Peitoril instalado no segundo pavimento

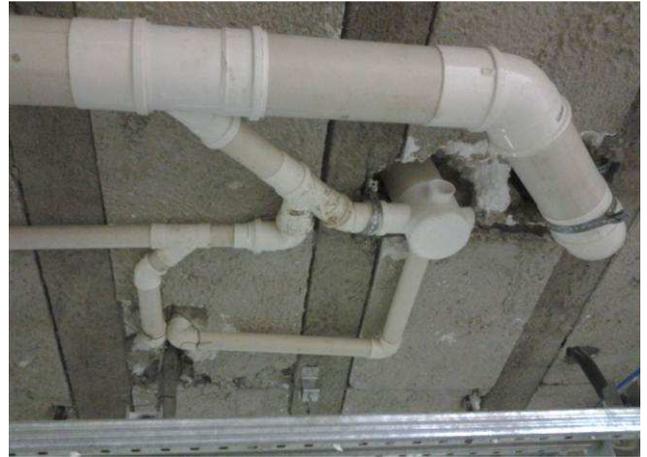
Figura 38C: Tubo de esgoto primário 100mm

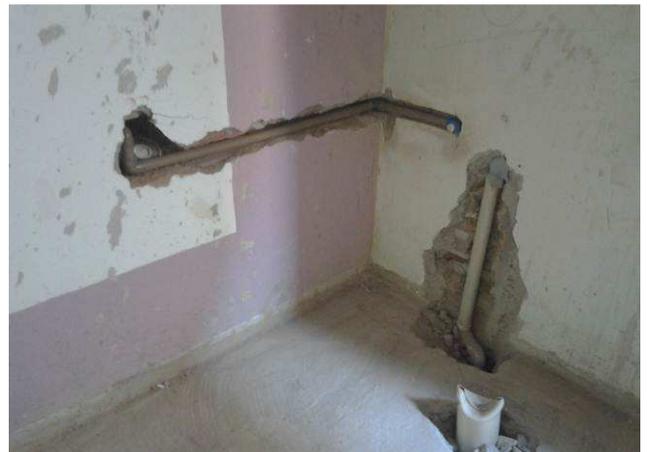
Figura 42C: Ponto de água fria instalado na sala de perícia

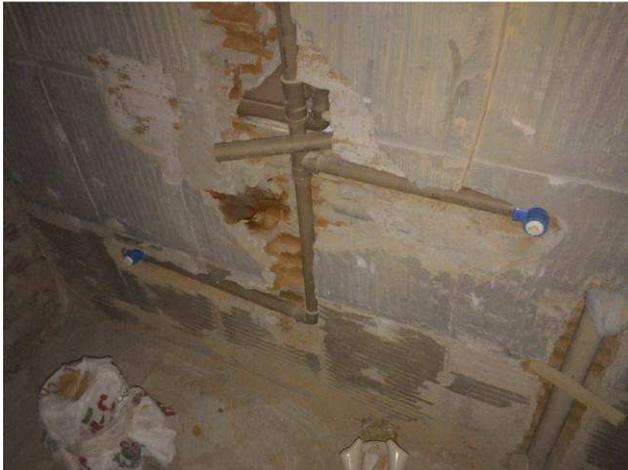
Figura 43C: Pontos de água fria instalados em um sanitário do pavimento térreo

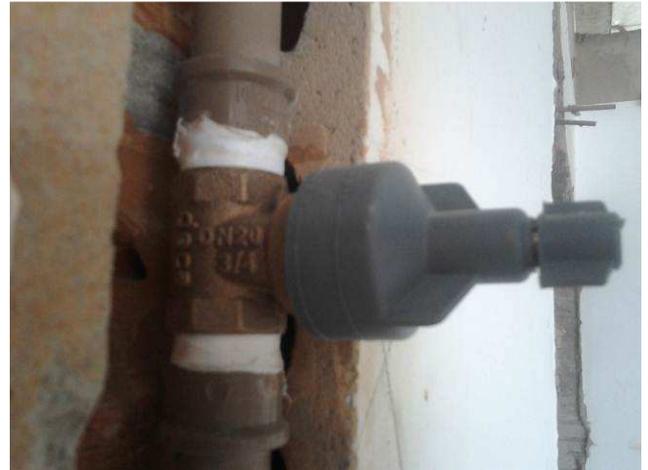
Figura 44C: Registro de gaveta 3/4" instalado no pavimento térreo

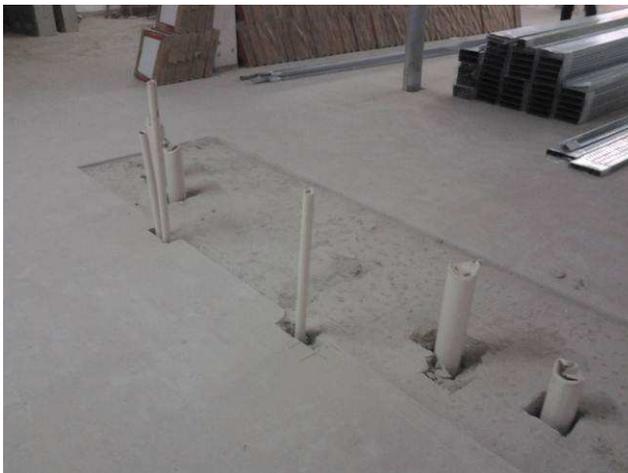
Figura 45C: Pontos de esgoto primário e secundário instalados no pavimento térreo - distribuição

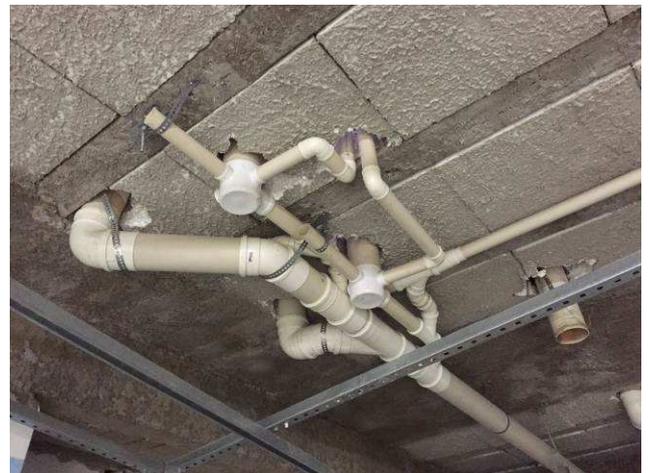
Figura 46C: Pontos de esgoto primário e secundário do pavimento térreo, vistos por baixo. Também instaladas caixas sifonadas

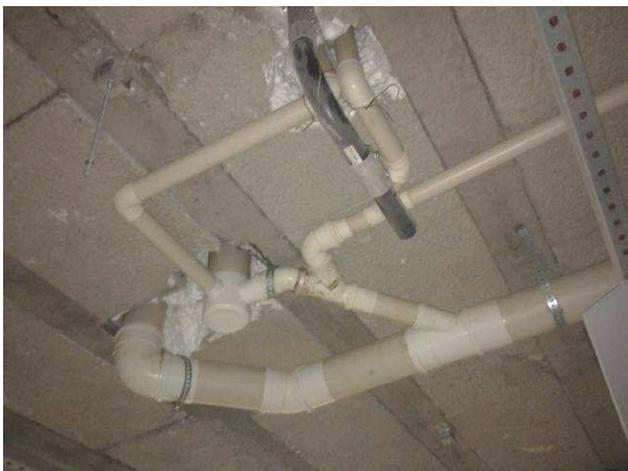
Figura 47C: Caixa sifonada instalada no pavimento térreo

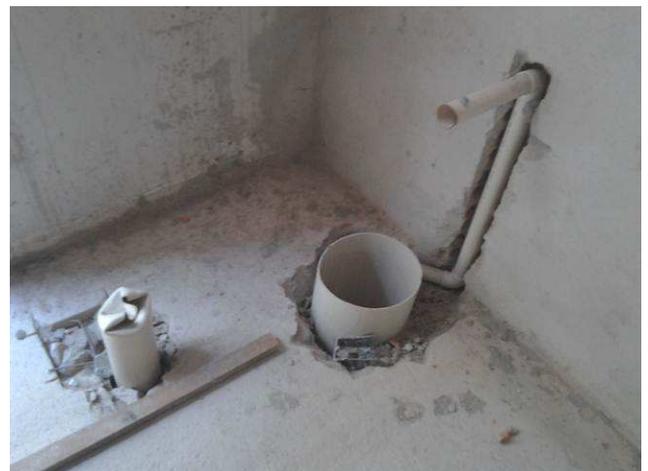
Figura 48C: Caixa de gordura instalada na copa dos terceirizados

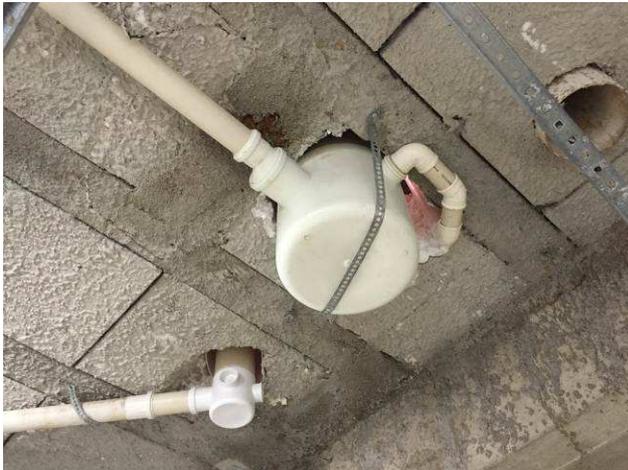
Figura 49C: Caixa de gordura instalada na copa da distribuição, vista por baixo

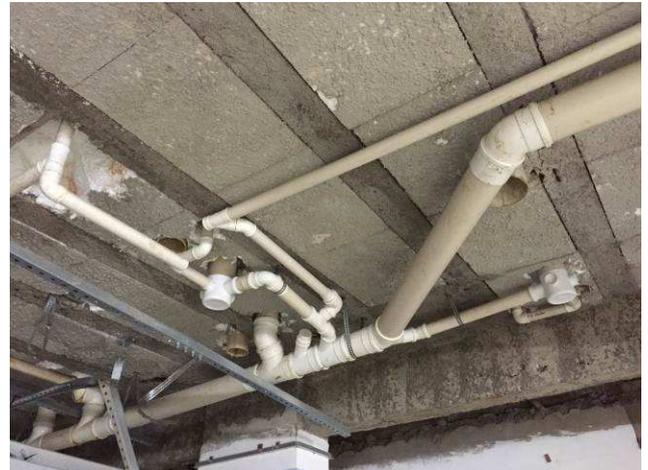
Figura 50C: detalhe de caixas sifonadas instaladas nos sanitários públicos do térreo

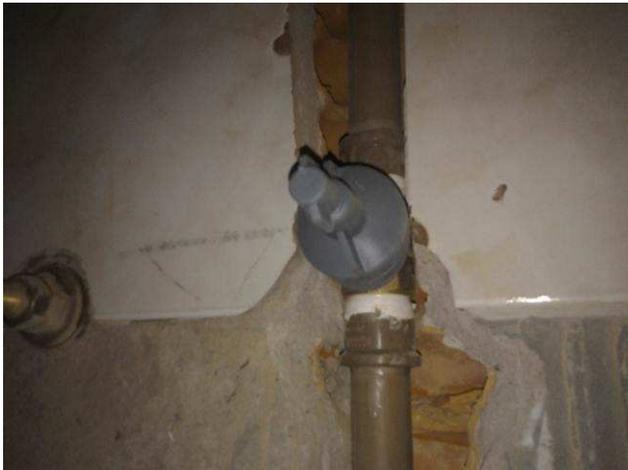
Figura 51C: Registro de gaveta instalado no bwc de juiz titular do primeiro pavimento

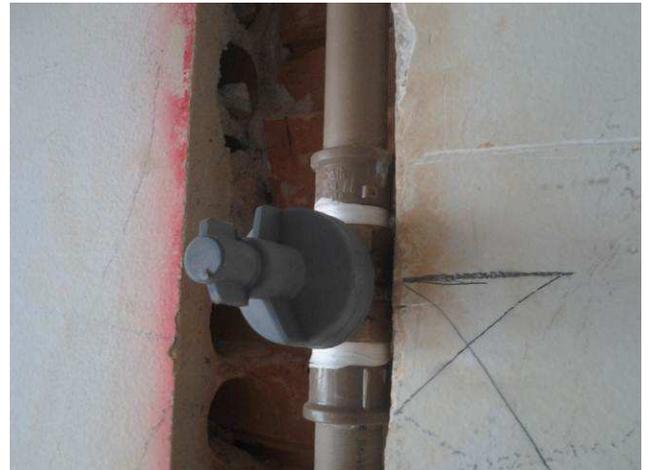
Figura 52C: Registro de gaveta instalado na copa do primeiro pavimento

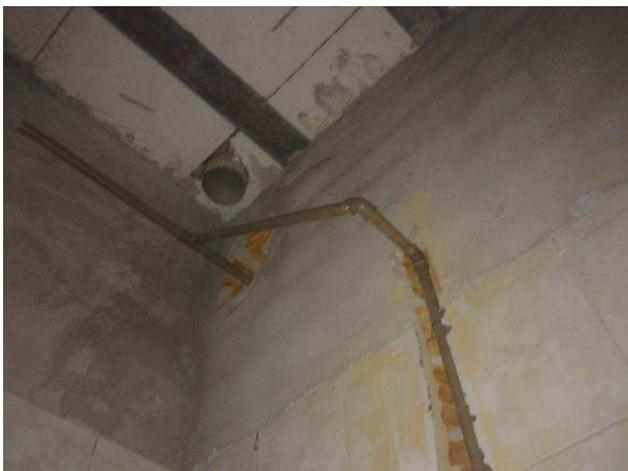
Figura 53C: Ponto de água fria do primeiro pavimento - BWC do juiz titular

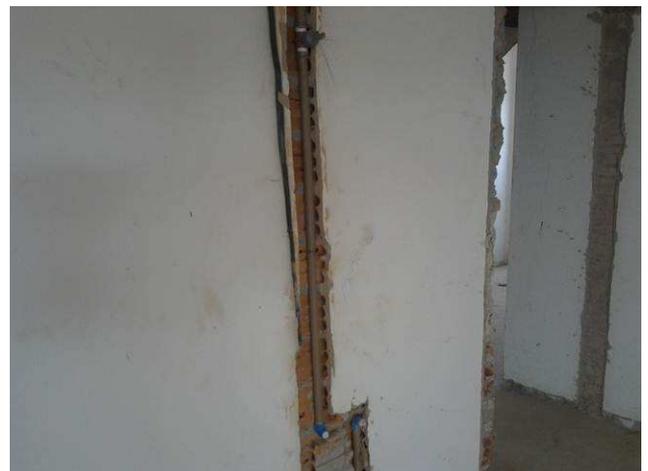
Figura 54C: ponto de água fria do bebedouro, no primeiro pavimento

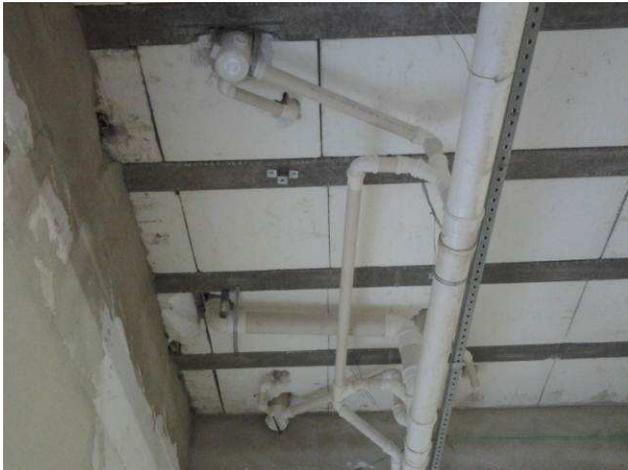
Figura 55C: Caixas sifonadas instaladas nos sanitários públicos do segundo pavimento

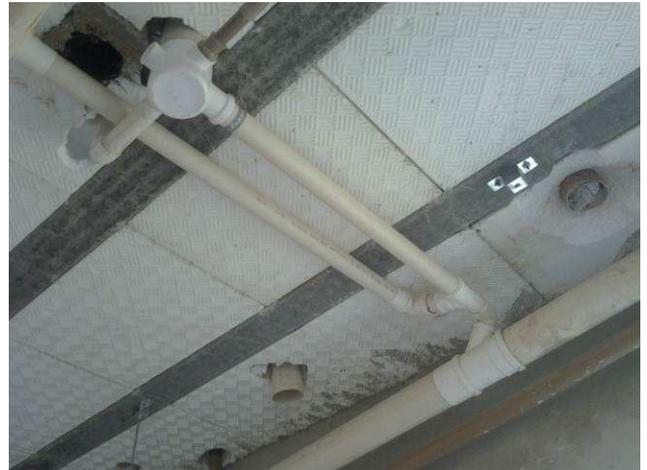
Figura 56C: Caixa sifonada instalada no ponto de esgoto do bebedouro do segundo pavimento

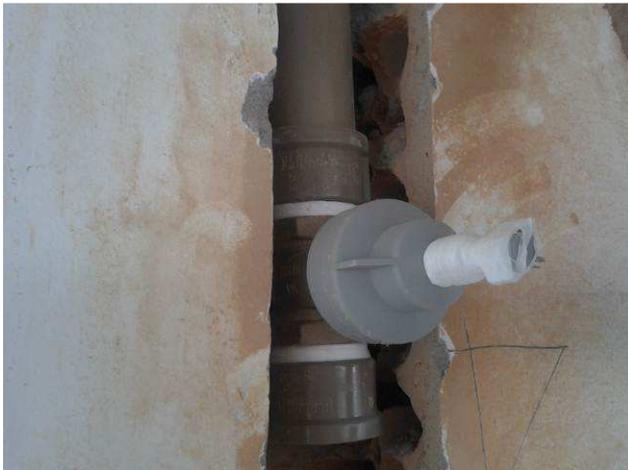
Figura 57C: Registro de gaveta de 1 1/2" instalado no BWC PNE do segundo pavimento

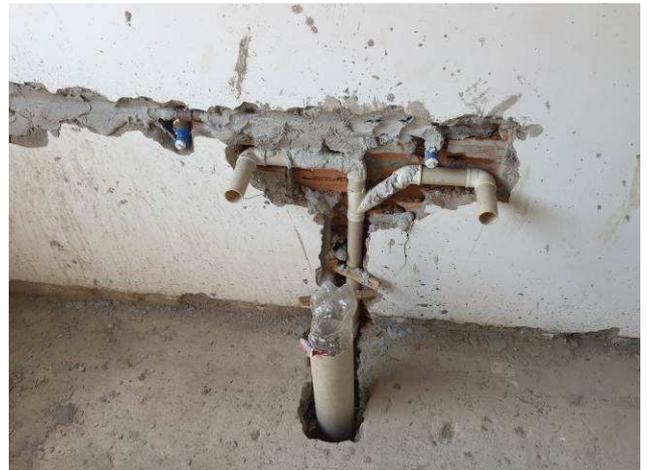
Figura 58C: Pontos de água fria e de esgoto secundário, instalados nos sanitários públicos do segundo pavimento

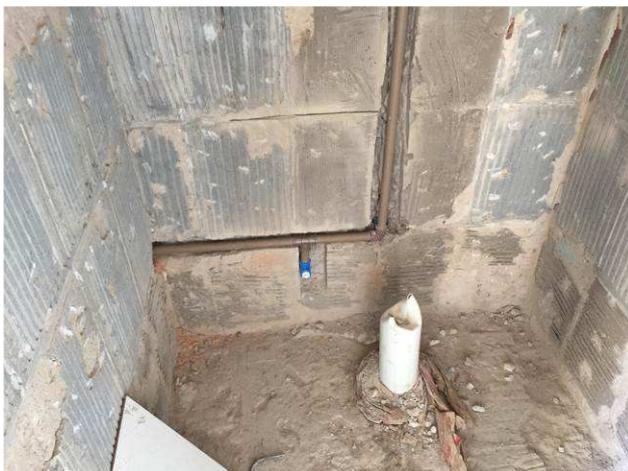
Figura 59C: Ponto de água fria instalado em sanitário público do segundo pavimento

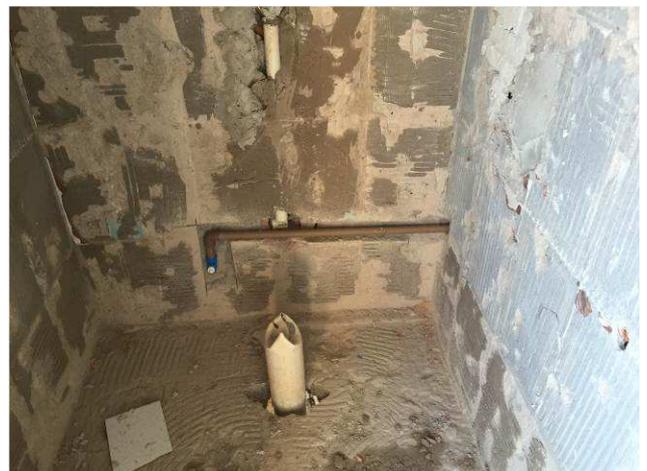
Figura 60C: Ponto de água fria instalado em sanitário público do segundo pavimento

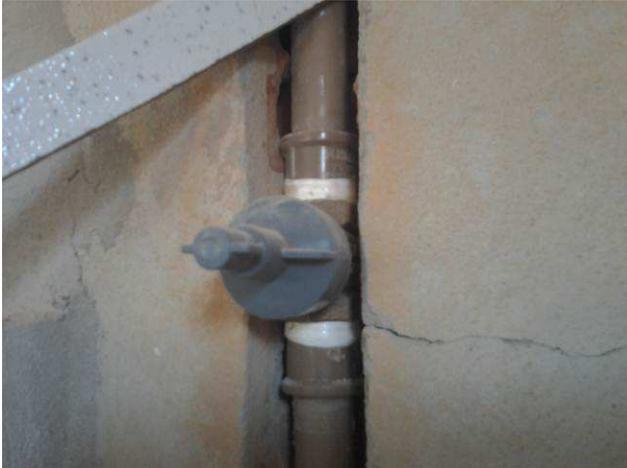
Figura 61C: Registro de gaveta instalado no banheiro do juiz titular do segundo pavimento

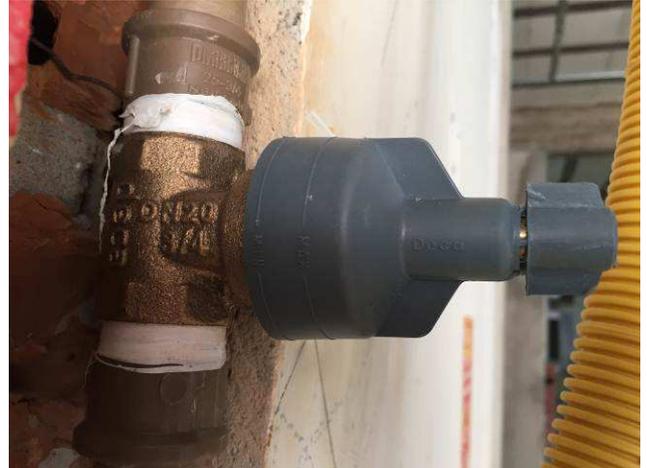
Figura 62C: Registro de gaveta instalado na copa do segundo pavimento

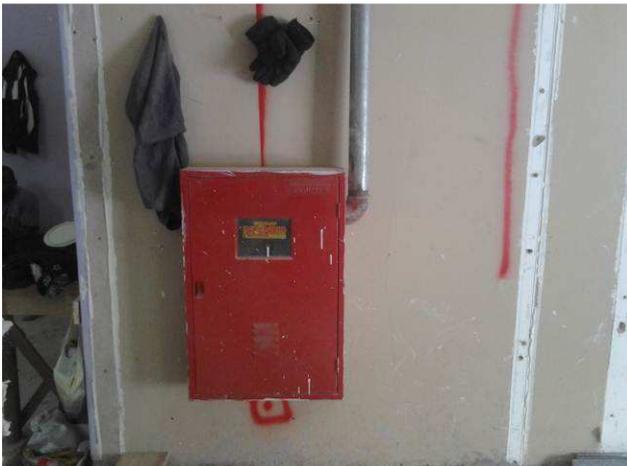
Figura 63C: Abrigo de hidrante remanejado no pavimento térreo

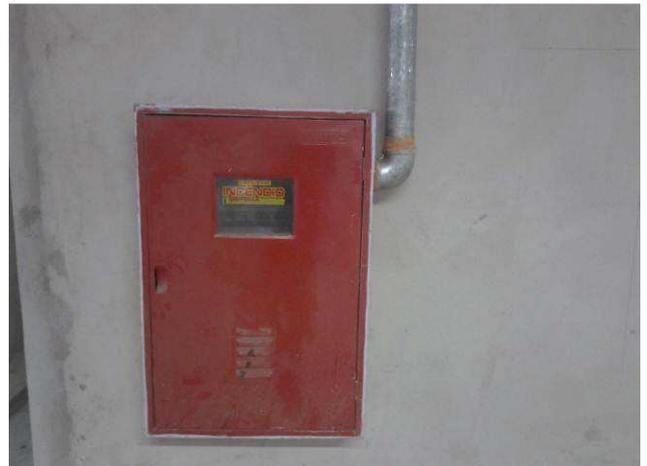
Figura 64C: Abrigo de hidrante remanejado no pavimento térreo

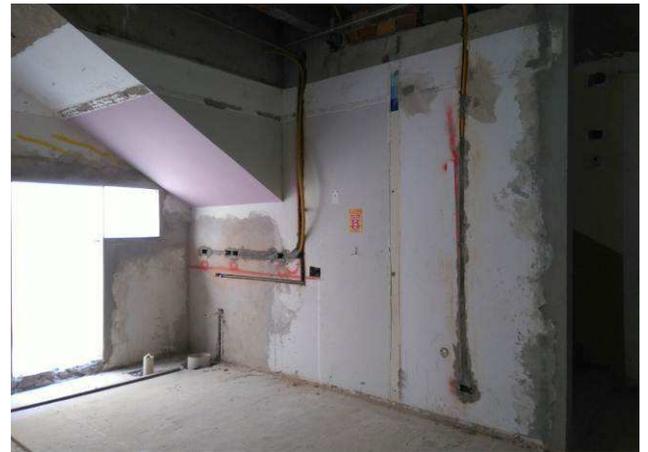
Figura 02E: Infraestrutura - caixas de passagem e eletrodutos - Térreo

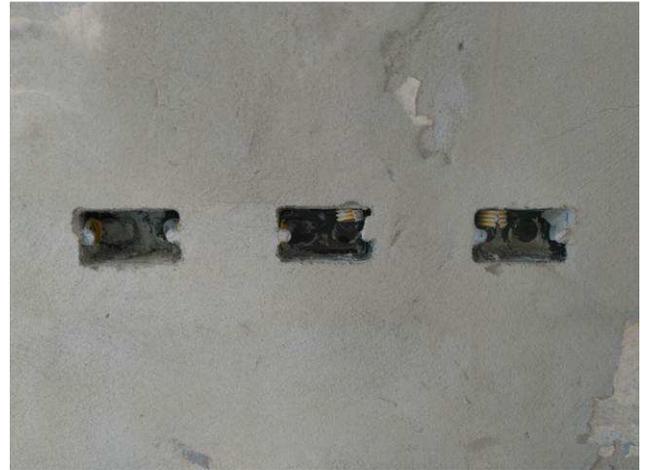
Figura 06E: Infraestrutura - caixas de passagem e eletrodutos - 1º pavimento

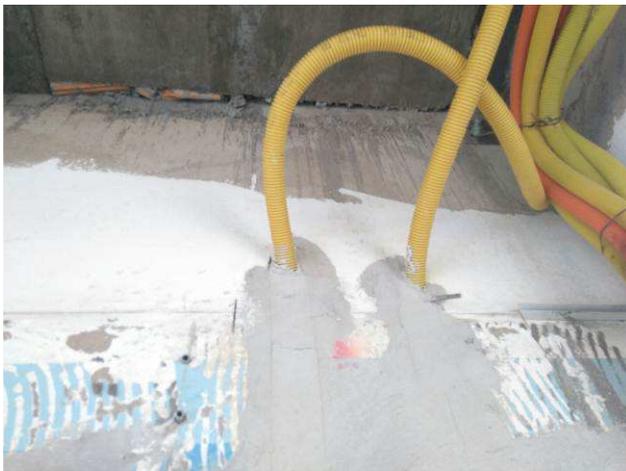
Figura 07E: Infraestrutura - caixas de passagem e eletrodutos - 1º pavimento

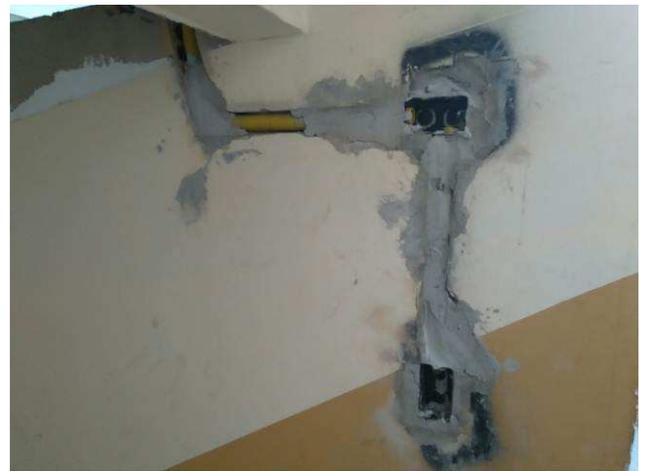
Figura 08E: Infraestrutura - caixas de passagem e eletrodutos - 1º pavimento

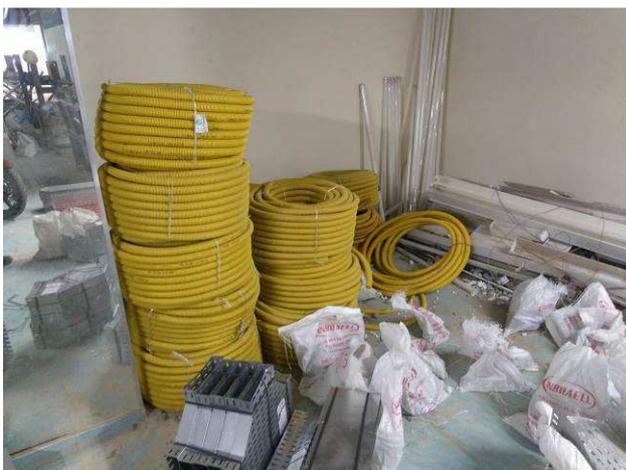
Figura 09E: Infraestrutura - caixas de passagem e eletrodutos - materiais próxima etapa

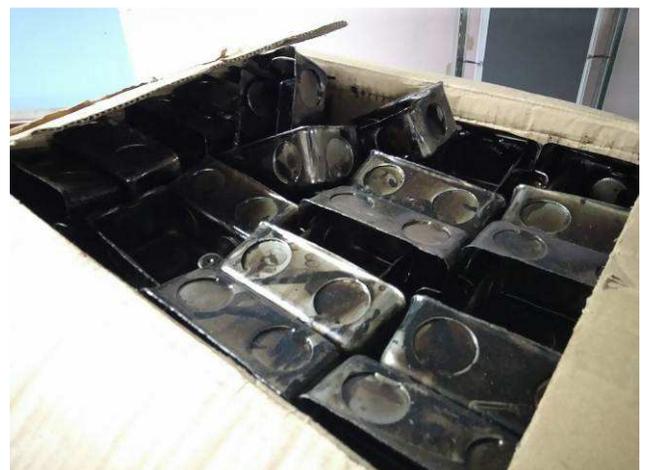
Figura 10E: Infraestrutura - caixas de passagem e eletrodutos - materiais próxima etapa

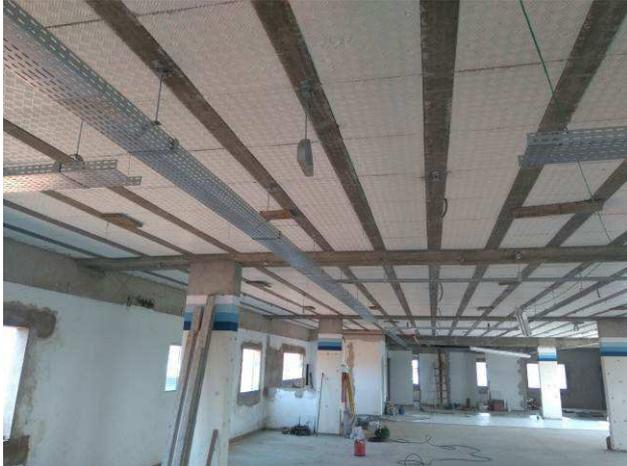
Figura 17E: Infraestrutura - eletrocalhas e perfilados
- 2º pavimento

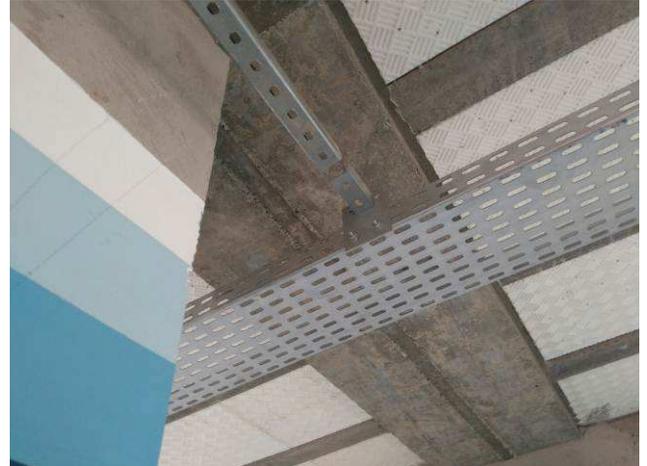
Figura 18E: Infraestrutura - eletrocalhas e perfilados
- 2º pavimento

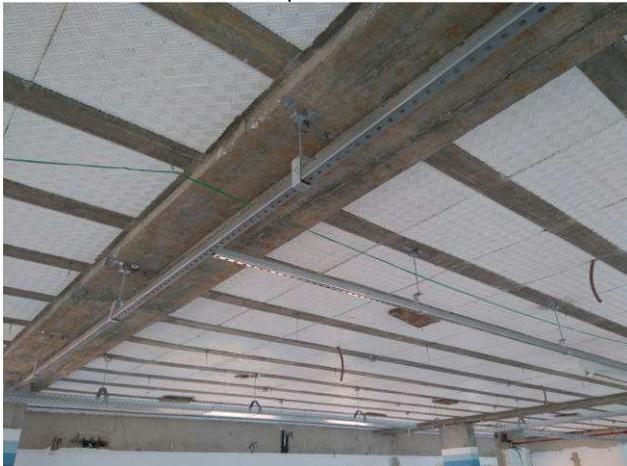
Figura 19E: Infraestrutura - eletrocalhas e perfilados
- 2º pavimento

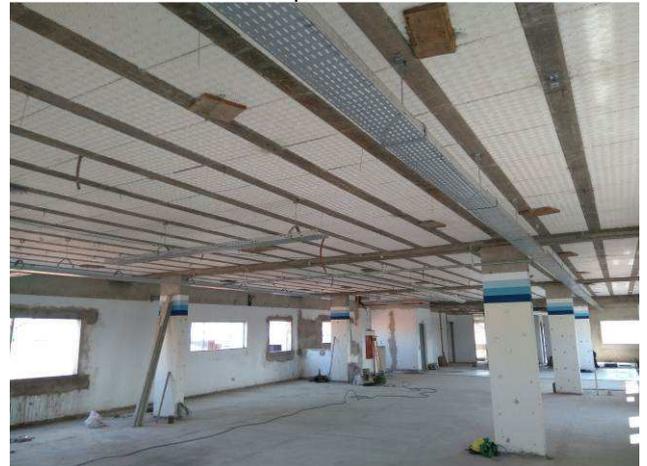
Figura 20E: Infraestrutura - eletrocalhas e perfilados
- 2º pavimento

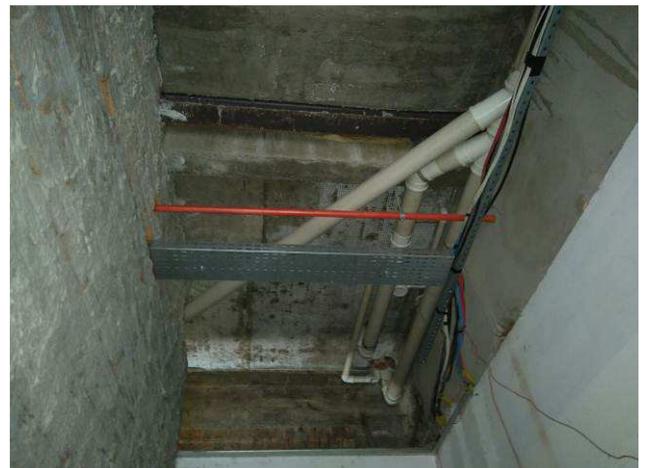
Figura 22E: Infraestrutura - eletrodutos e condutores sistema SDAI e alimentador bomba incêndio - térreo

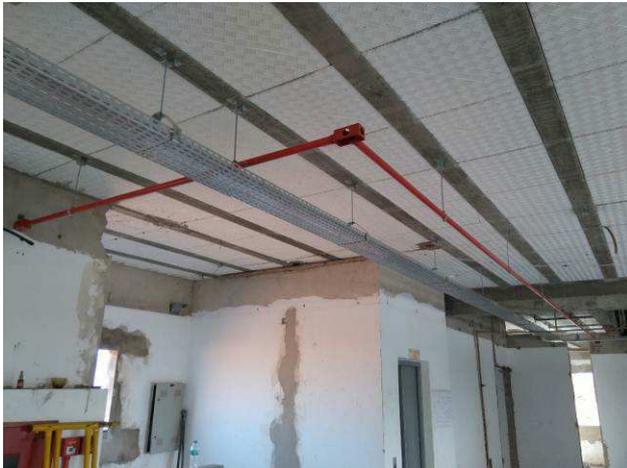
Figura 29E: Infraestrutura - eletrodutos e condutores sistema SDAI e alimentador bomba incêndio - 2º pav.
