RELATÓRIO – 2ª MEDIÇÃO

OBRA: EXECUÇÃO DE REFORMA (ALMOXARIFADO, ARQUIVO, INFORMÁTICA, PROJETOS HORIZONTES E INTERVENÇÕES EXTERNAS) NA UNIDADE DO CAJURU.

CONTRATADA: VENTO NORDESTE CONSTRUÇÕES E EMPREENDIMENTOS EIRELI EPP.

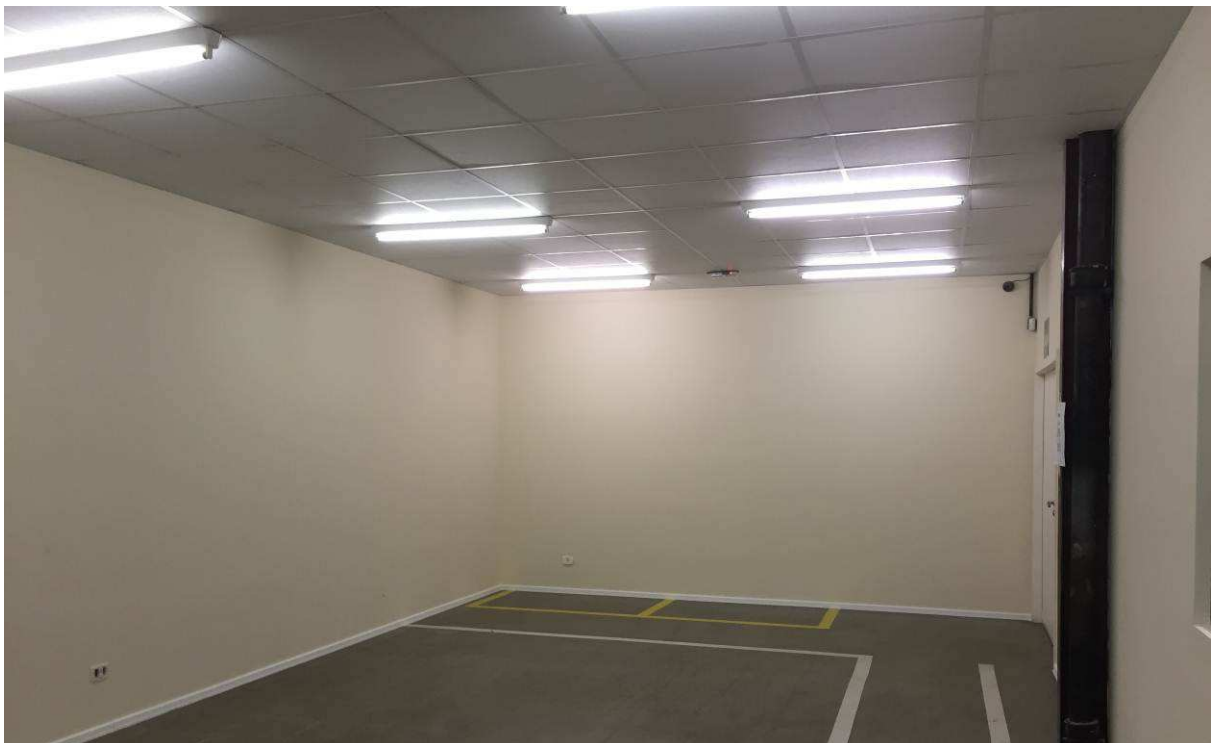
Figura 01 – Sala de reserva do Almoarifado

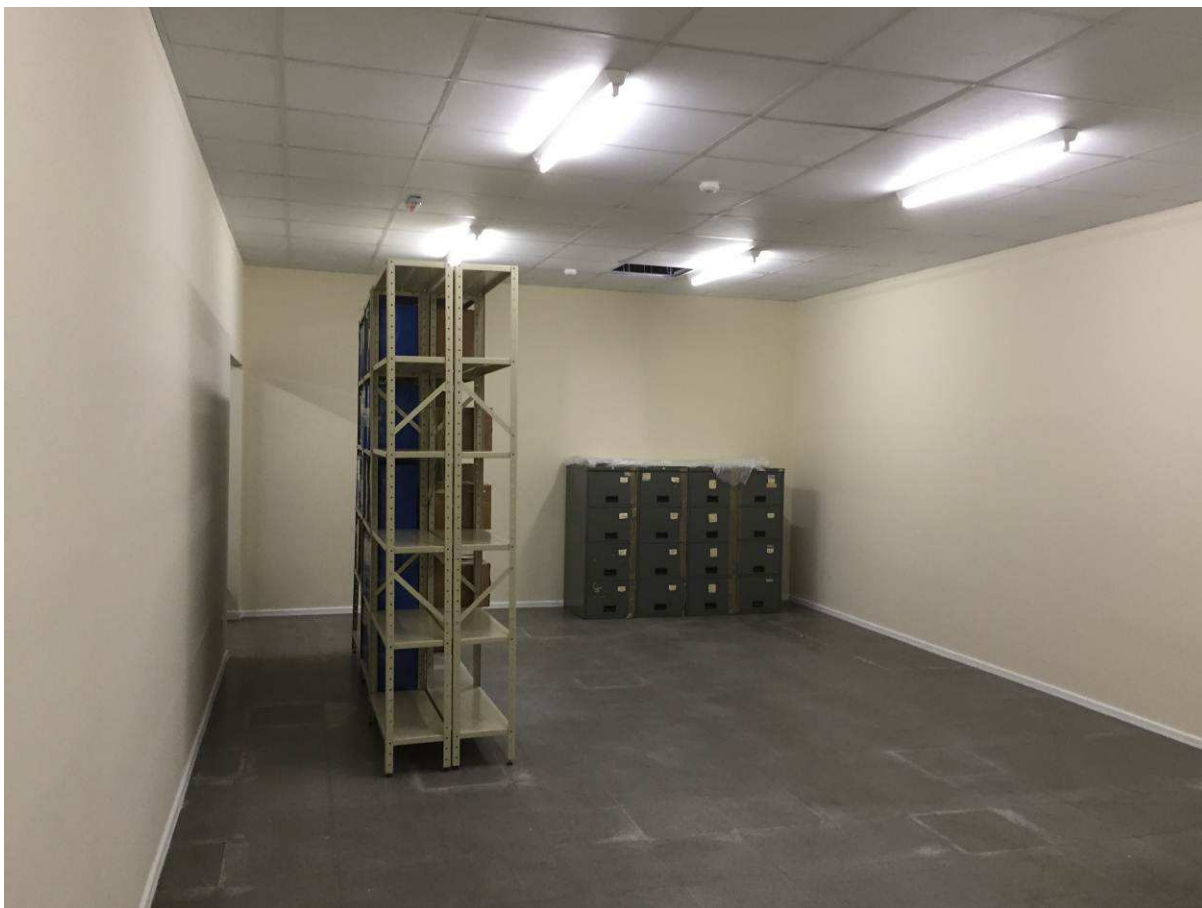
Figura 02 – Ampliação do depósito do RH

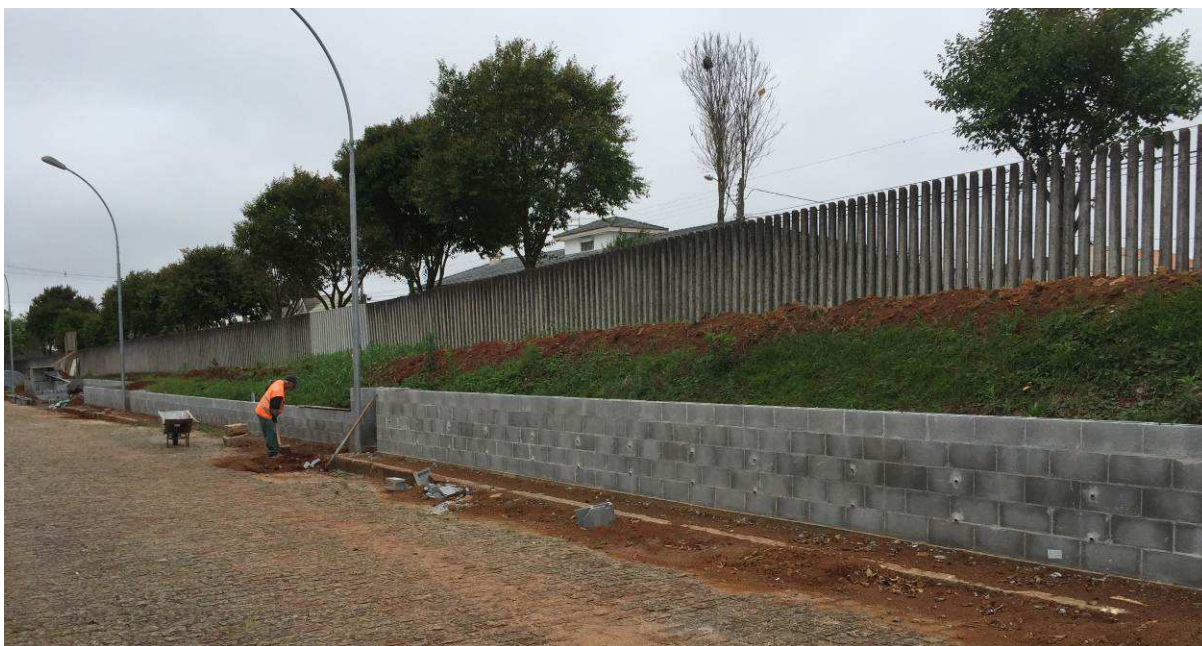
Figura 03 – Muro de arrimo
