## **RELATÓRIO FOTOGRÁFICO – 2ª MEDIÇÃO**

**OBRA: EXECUÇÃO DE REFORMA (ALMOXARIFADO, ARQUIVO, INFORMÁTICA, PROJETOS HORIZONTES E INTERVENÇÕES EXTERNAS) NA UNIDADE DO CAJURU.**

**CONTRATADA: VENTO NORDESTE CONSTRUÇÕES E EMPREENDIMENTOS EIRELI EPP.**

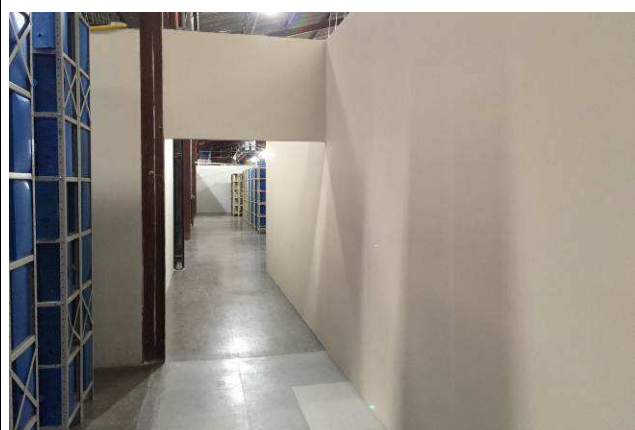
Figura 01C: Abertura de vão para ampliação e remoção da parede do depósito do RH.

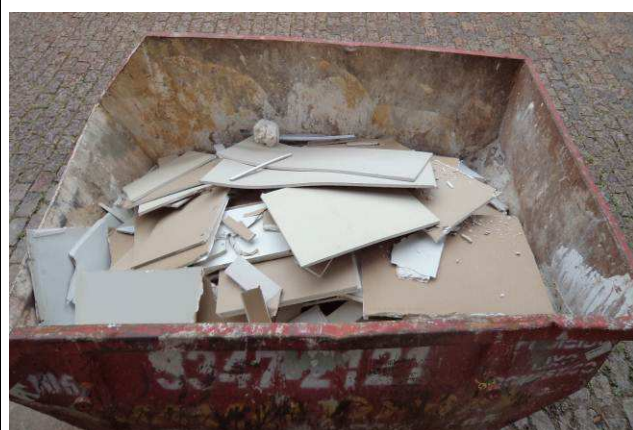
Figura 02C: Caçamba para resíduos de gesso acartonado.

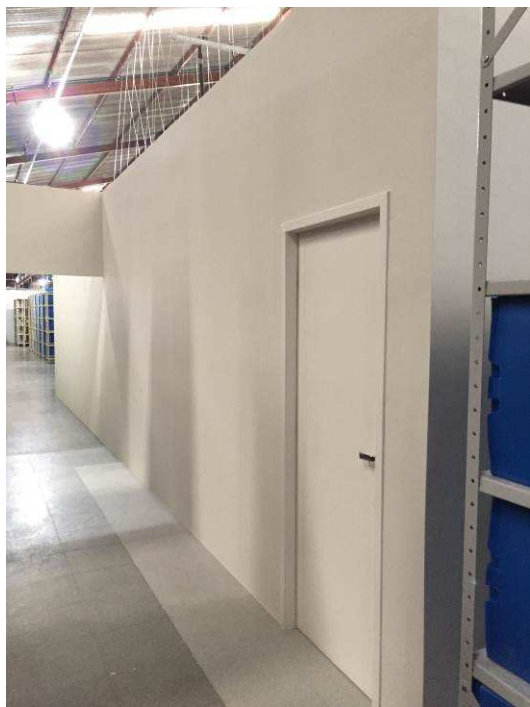
Figura 03C: Nova parede de gesso acartonado do depósito do RH.

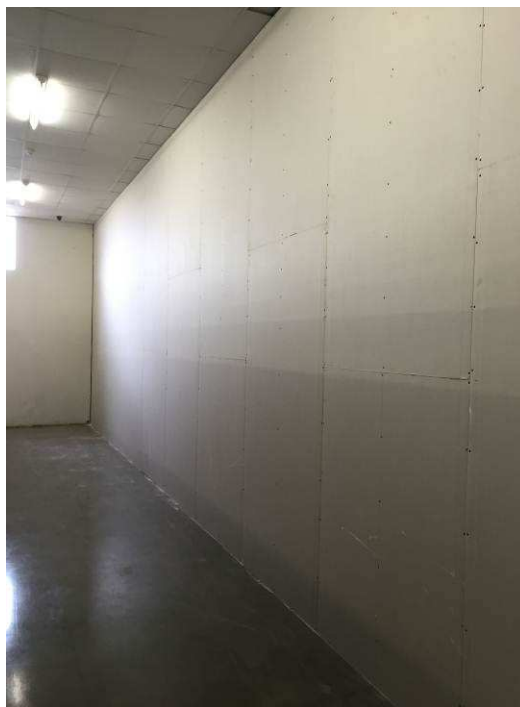
Figura 04C: Parede de divisa do laboratório Service Desk que faz divisa com o arquivo.

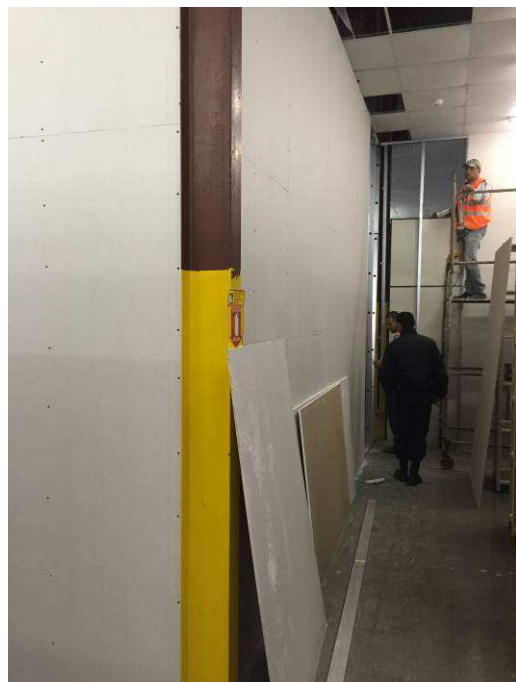
Figura 05C: Parede de divisa do laboratório Service Desk que faz divisa com o arquivo.

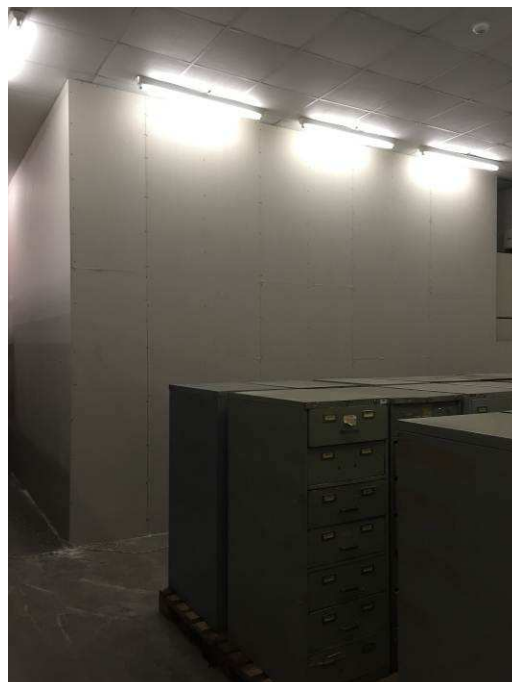
Figura 06C: Parede de divisa do depósito Service Desk que faz divisa com o arquivo.

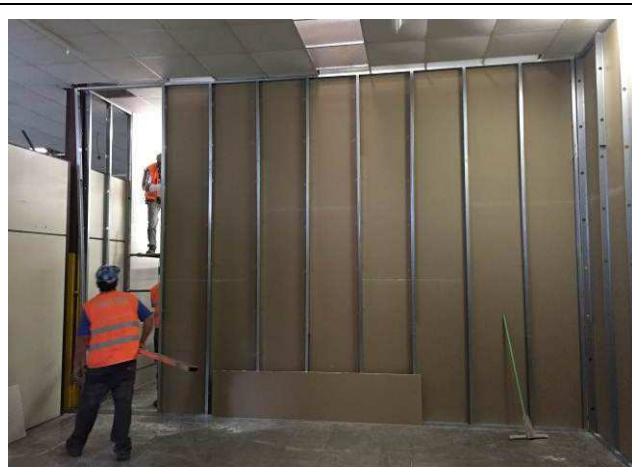
Figura 07C: Parede de divisa do laboratório Service Desk que faz divisa com o arquivo.

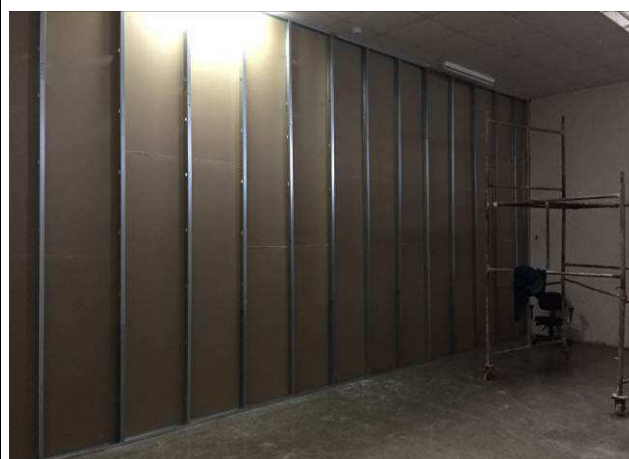
Figura 08C: Parede de divisa do laboratório Service Desk que faz divisa com o arquivo.

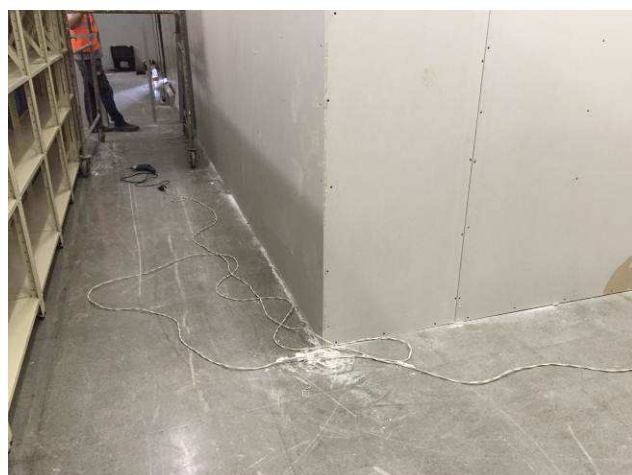
Figura 09C: Parede de divisa do depósito Service Desk que faz divisa com o arquivo.

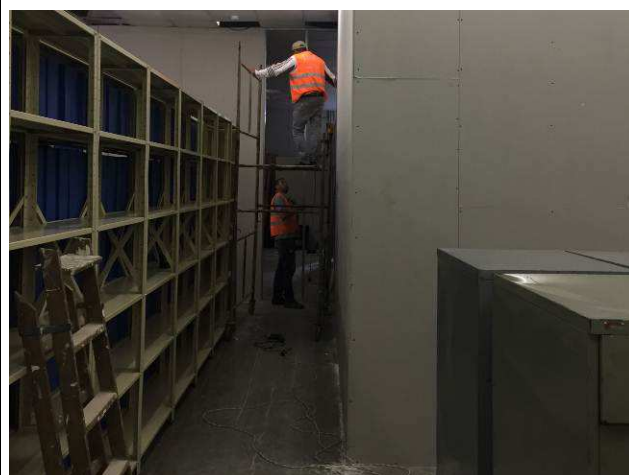
Figura 10C: Parede de divisa do laboratório Service Desk que faz divisa com o arquivo.

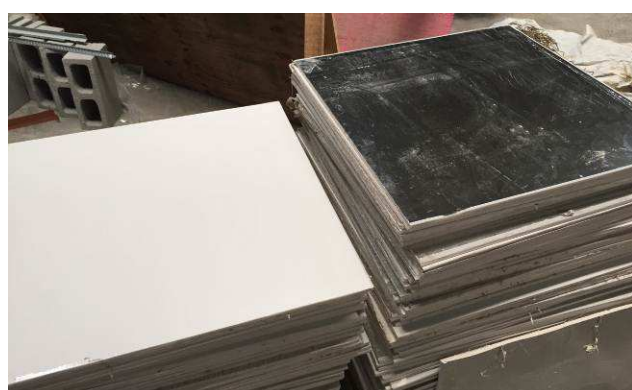
Figura 11C: Placas de forro.

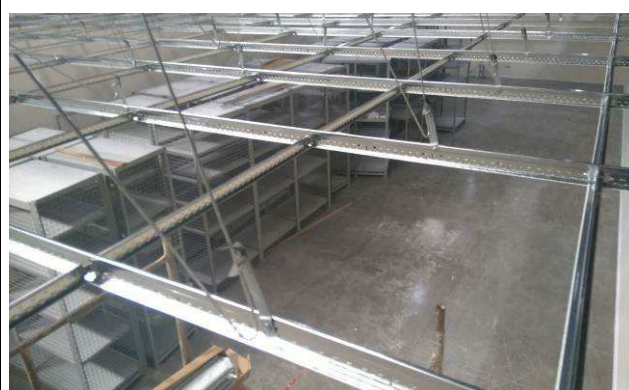
Figura 12C: Perfis metálicos de sustentação.

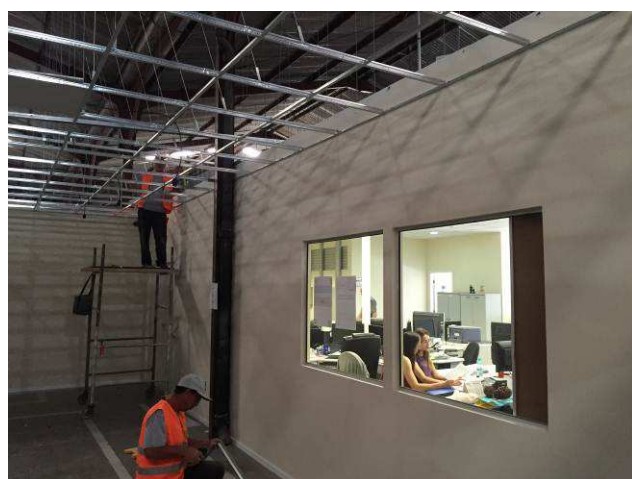
Figura 13C: Montagem do forro.

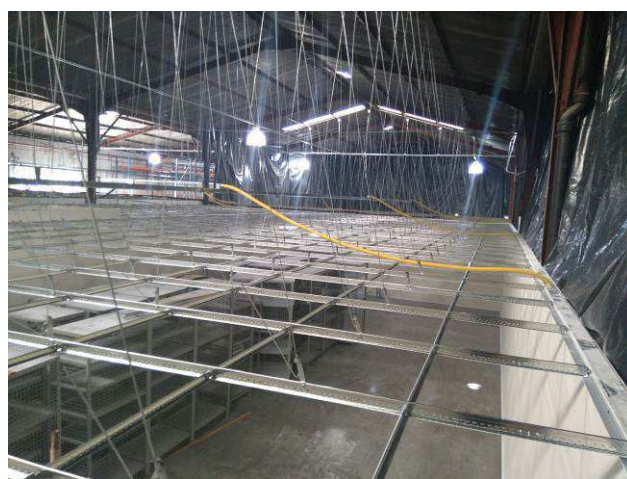
Figura 14C: Montagem do forro.

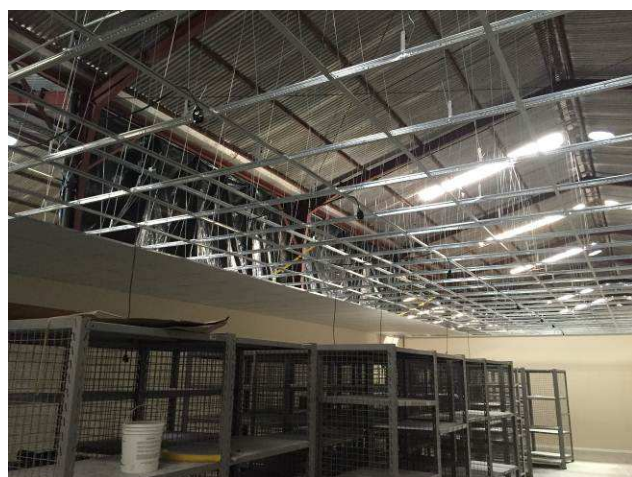
Figura 15C: Montagem do forro.

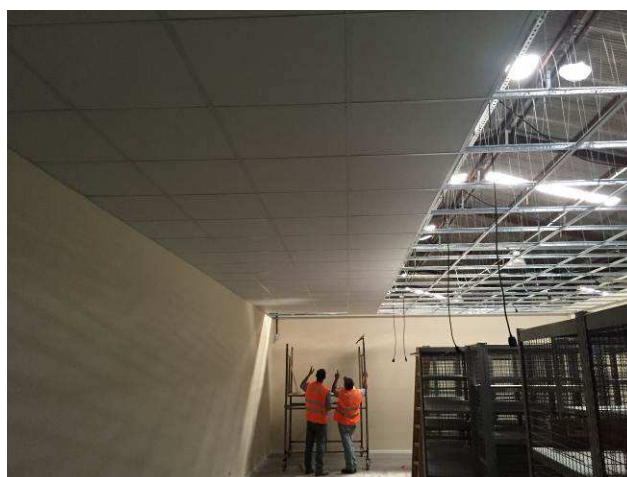
Figura 16C: Montagem do forro.

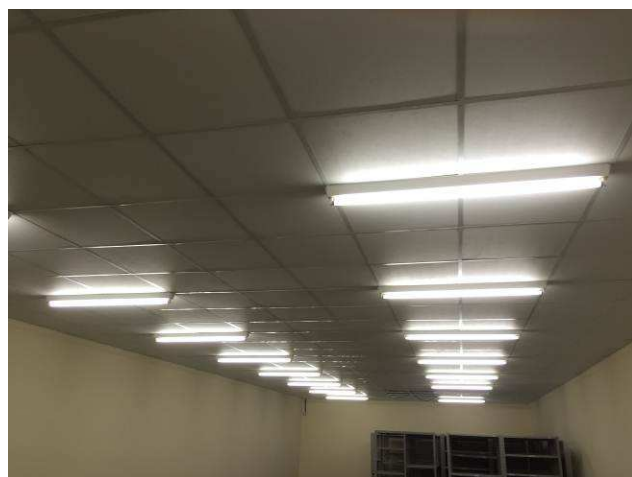
Figura 17C: Forro modular - Sala Refrigerada.

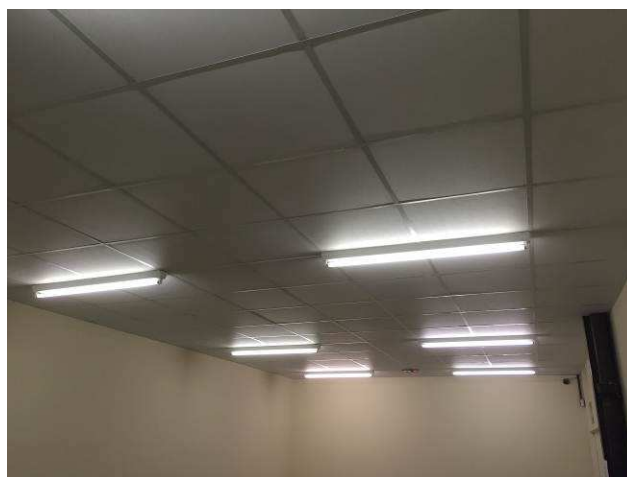
Figura 18C: Forro modular - Sala de Reserva.

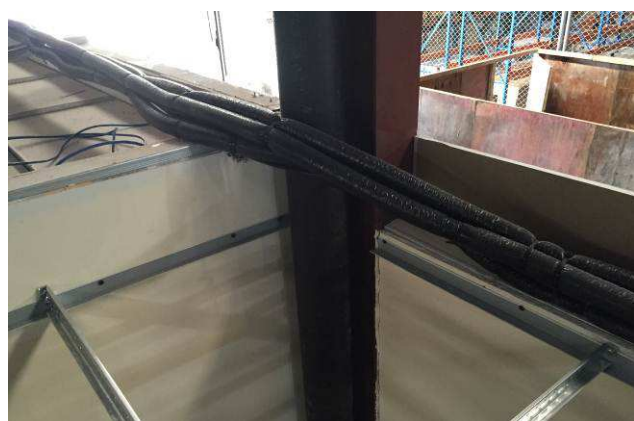
Figura 19C: Redes frigorígenas dos aparelhos de ar condicionado da Sala Refrigerada do almoxarifado.

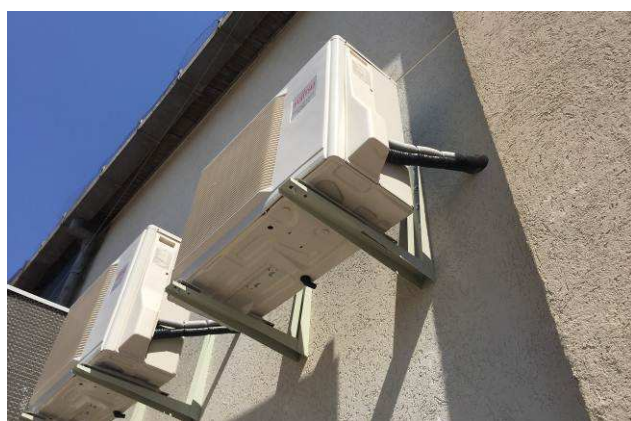
Figura 20C: Redes frigorígenas dos aparelhos de ar condicionado da Sala Refrigerada do almoxarifado.

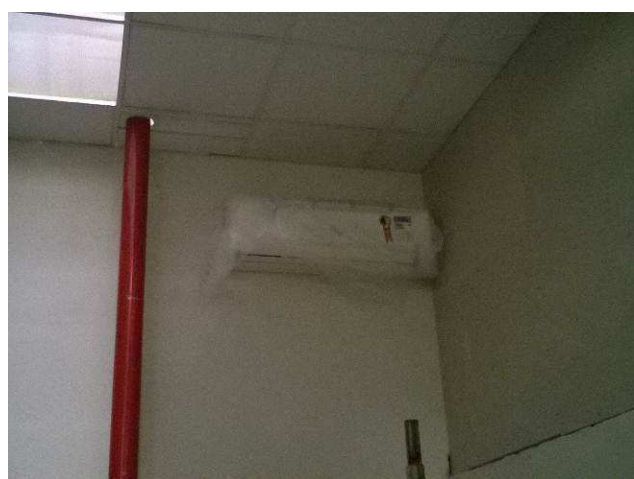
Figura 21C: Evaporadora 1 - Service Desk.

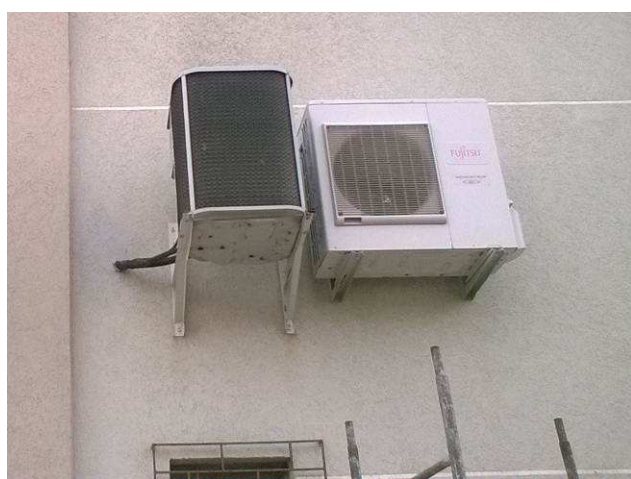
Figura 22C: Condensadora 1 - Service Desk.

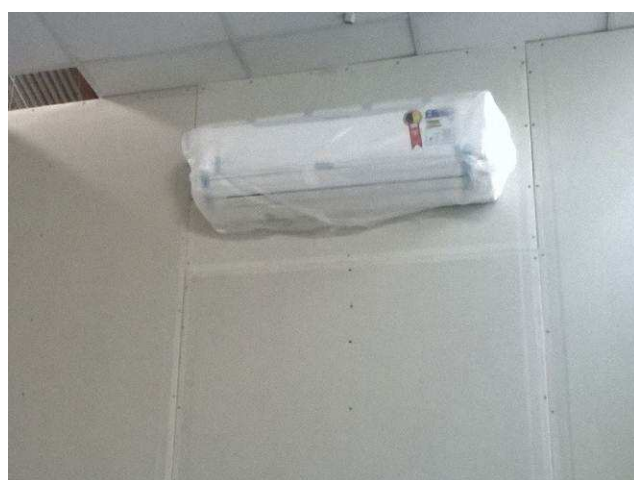
Figura 23C: Evaporadora 2 - Service Desk.

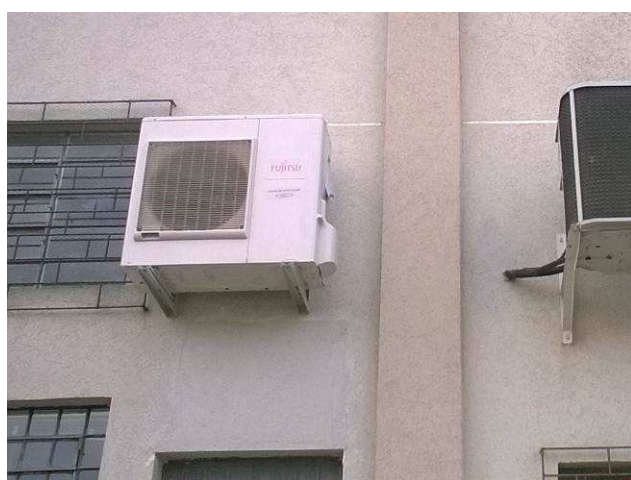
Figura 24C: Condensadora 2 - Service Desk.

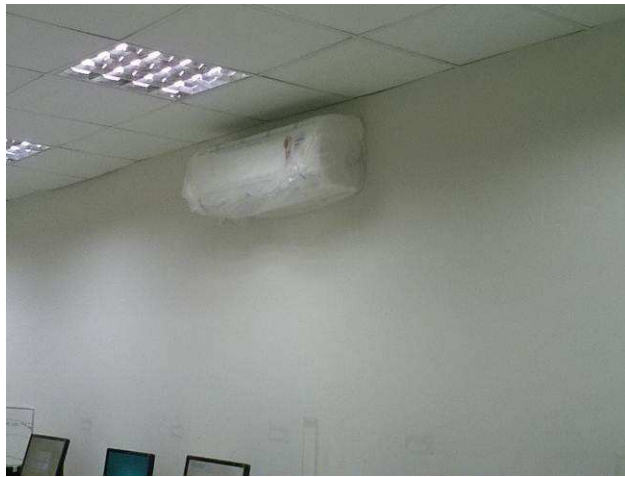
Figura 25C: Evaporadora - Projeto Horizontes.

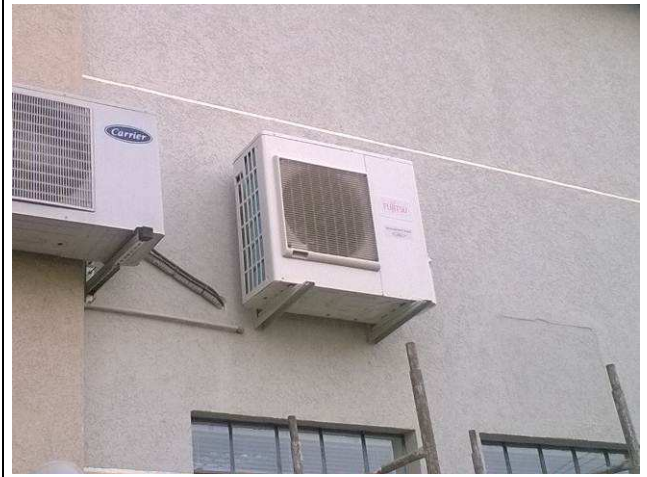
Figura 26C: Condensadora - Projeto Horizontes.

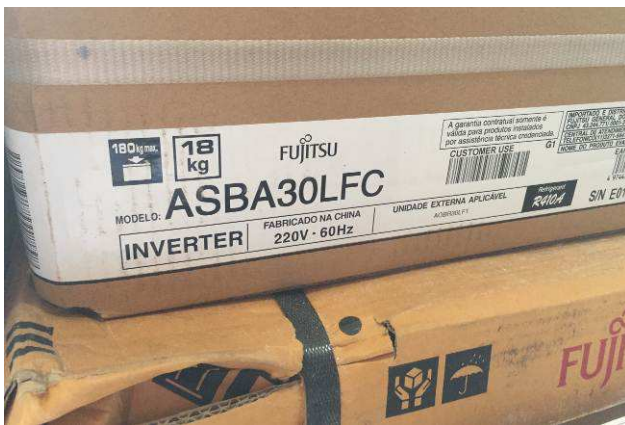
Figura 27C: Evaporadora - modelo instalado.

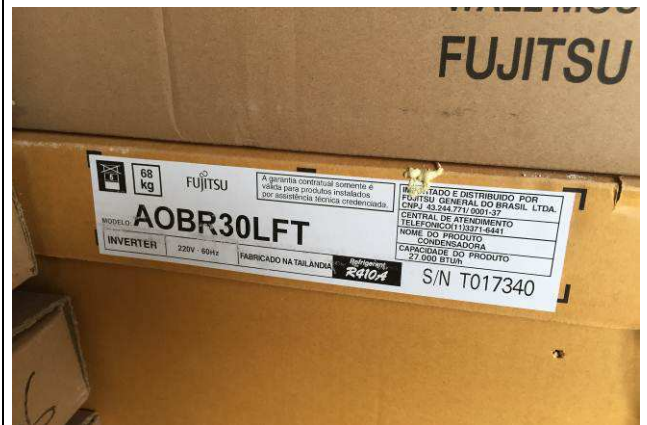
Figura 28C: Condensadora - modelo instalado.

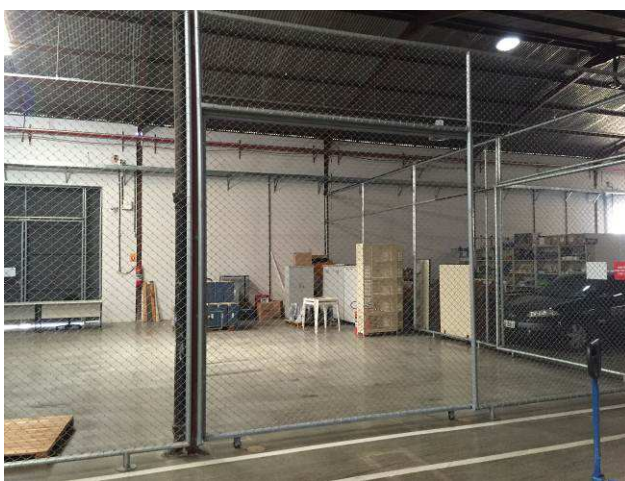
Figura 29C: Portão em alamedramento - almoxarifado.

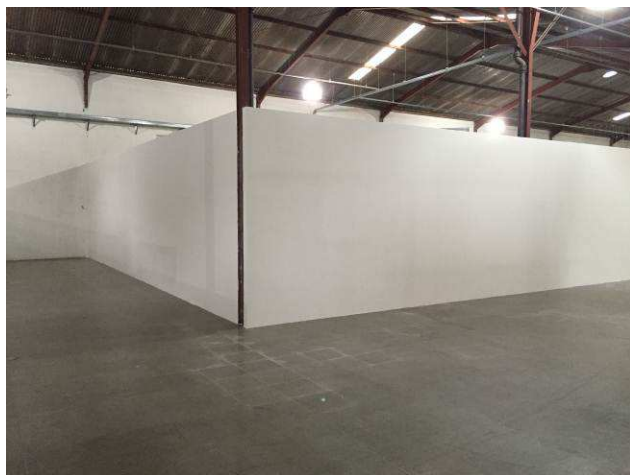
Figura 31C: Pintura externa - ampliação do arquivo.

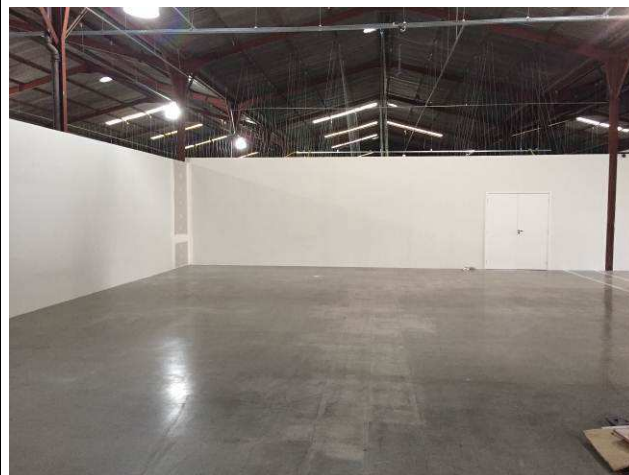
Figura 32C: Pintura externa - ampliação do arquivo, sala refrigerada e sala reserva do almoxarifado.

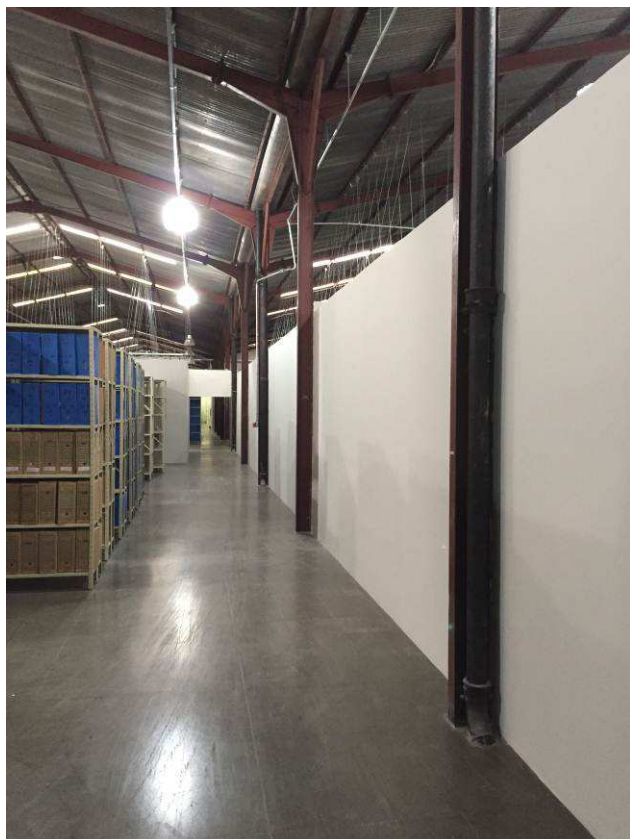
Figura 33C: Pintura interna - ampliação do arquivo.

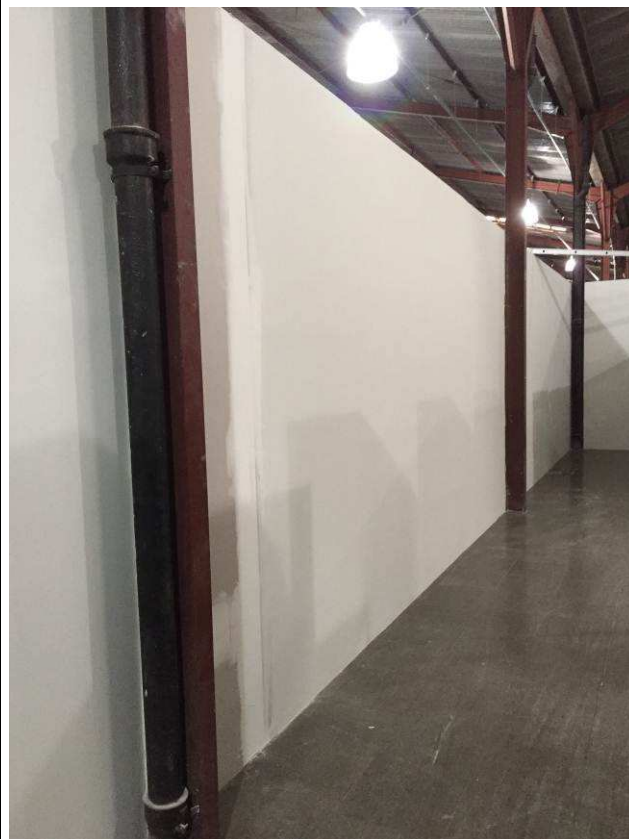
Figura 34C: Pintura interna - ampliação do arquivo.

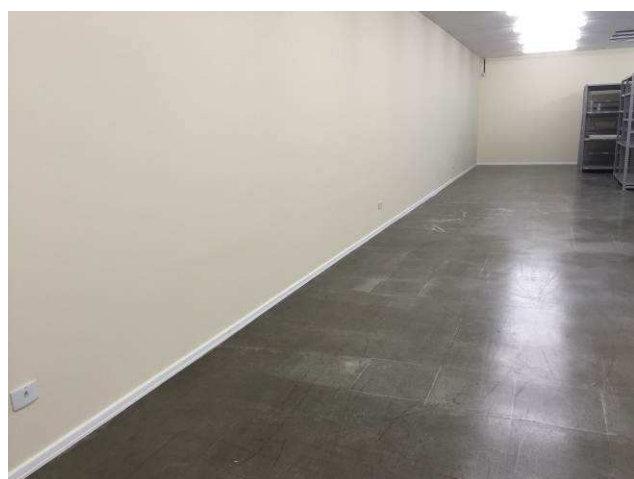
Figura 35C: Pintura interna - sala refrigerada.

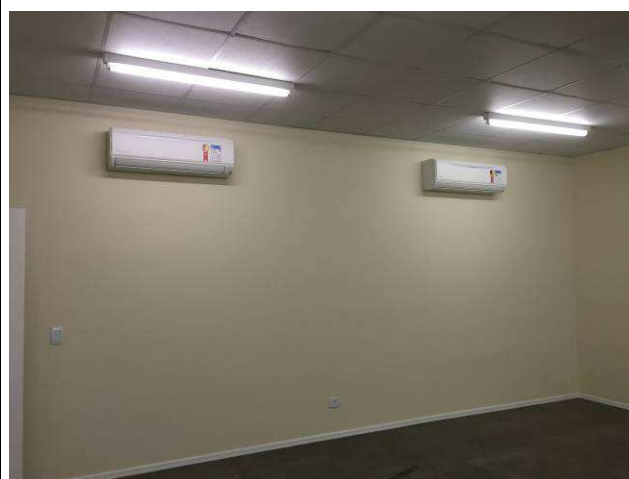
Figura 36C: Pintura interna - sala refrigerada.

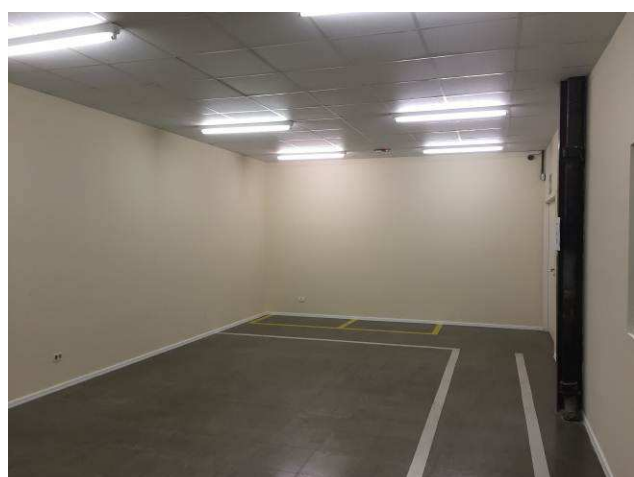
Figura 37C: Pintura interna - sala de reserva.

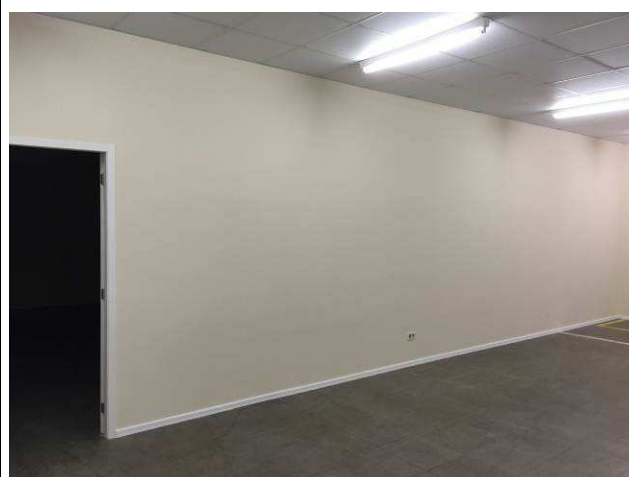
Figura 38C: Pintura interna - sala de reserva.

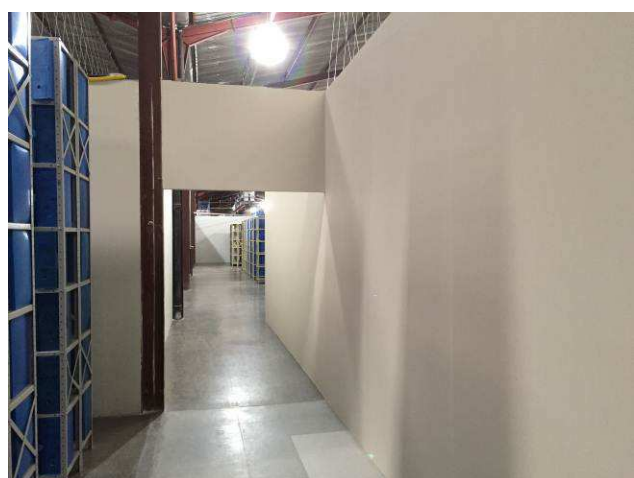
Figura 39C: Pintura externa - parede nova do depósito do RH.

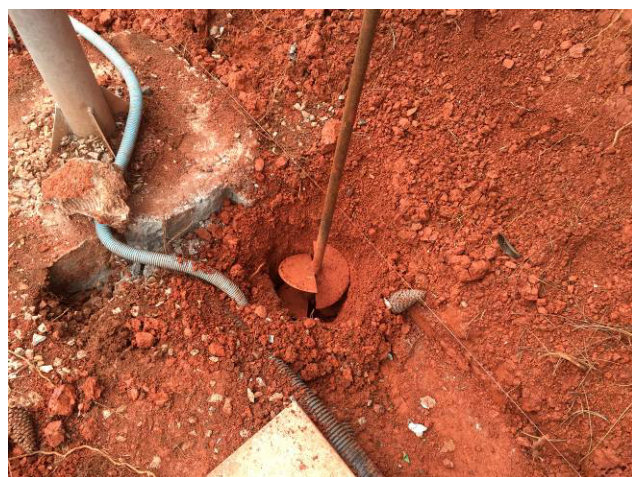
Figura 41C: Escavação das estacas - trecho A.

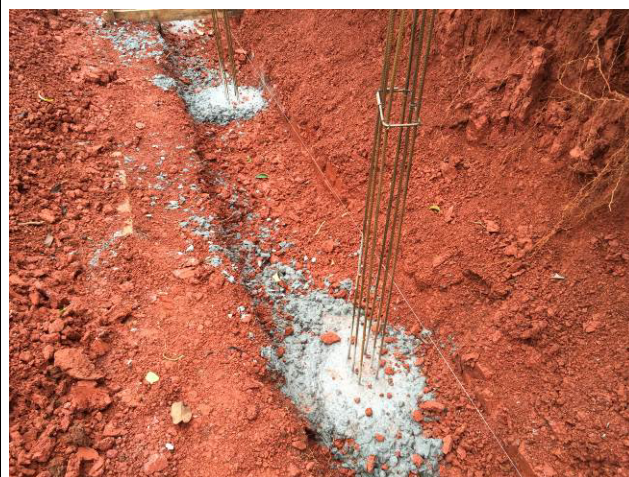
Figura 42C: Estacas concretadas - trecho A.

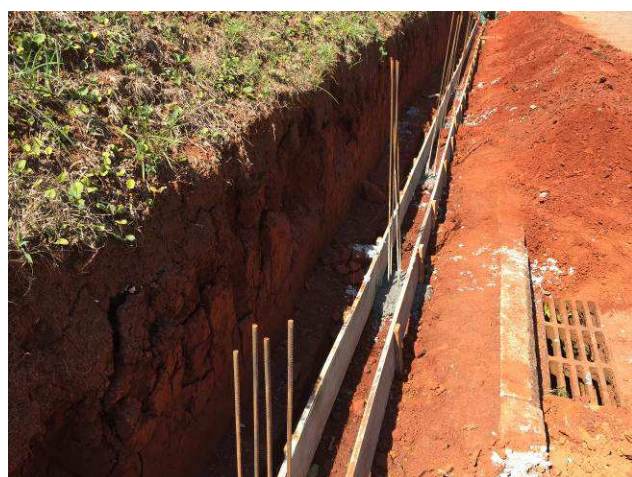
Figura 43C: Formas das vigas baldrame - trecho A.

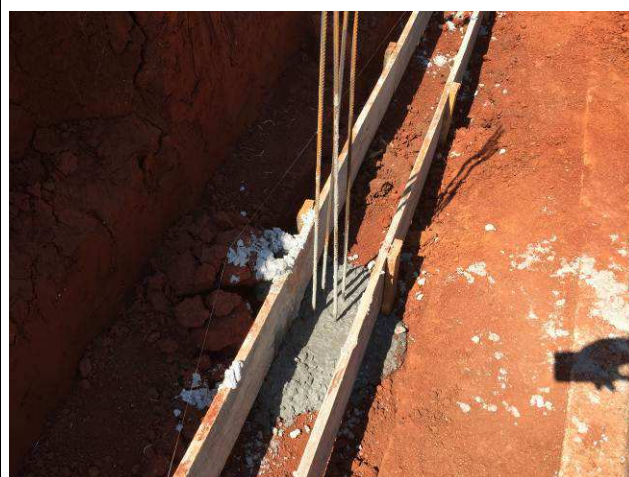
Figura 44C: Formas das vigas baldrame - trecho A.

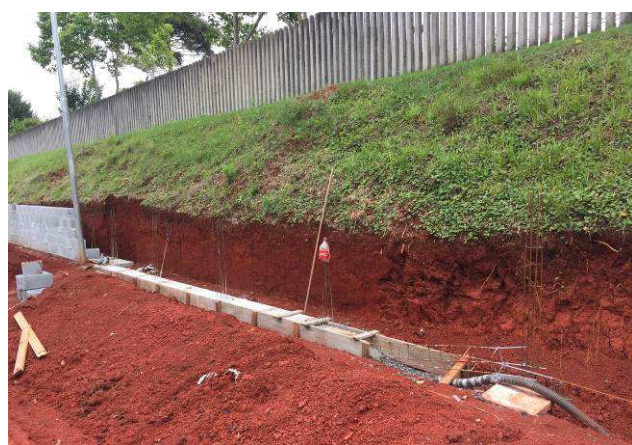
Figura 45C: Viga baldrame - trecho A.

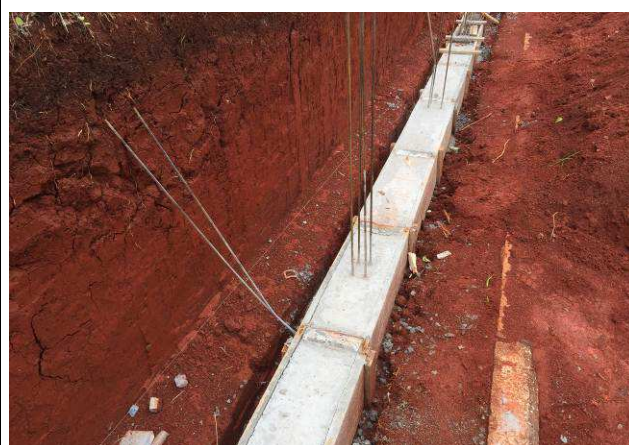
Figura 46C: Viga baldrame concretada - trecho A.

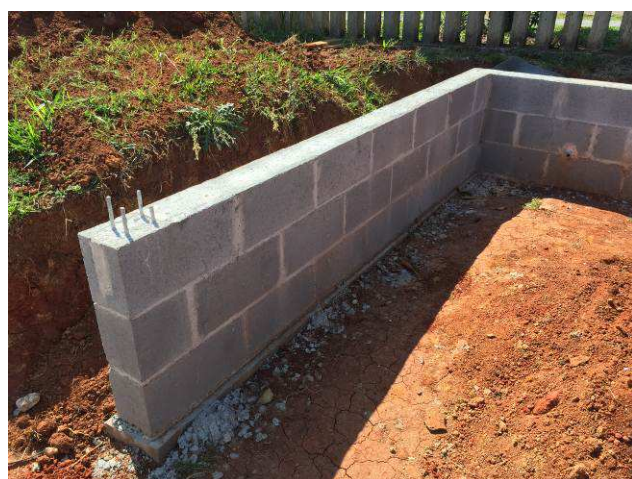
Figura 47C: Alvenaria e cinta superior - trecho A.

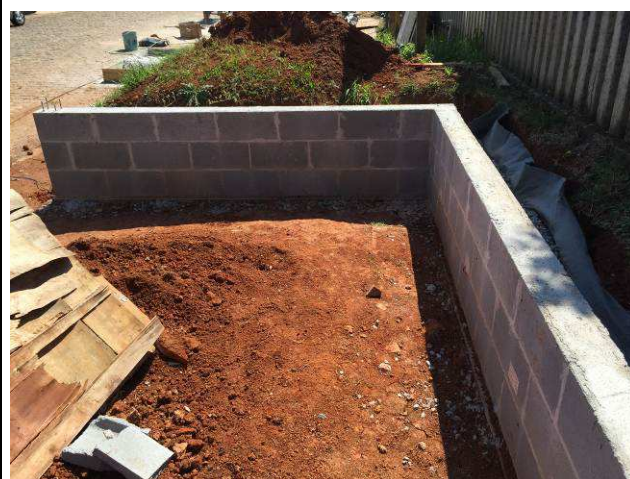
Figura 48C: Alvenaria e cinta superior - trecho A.

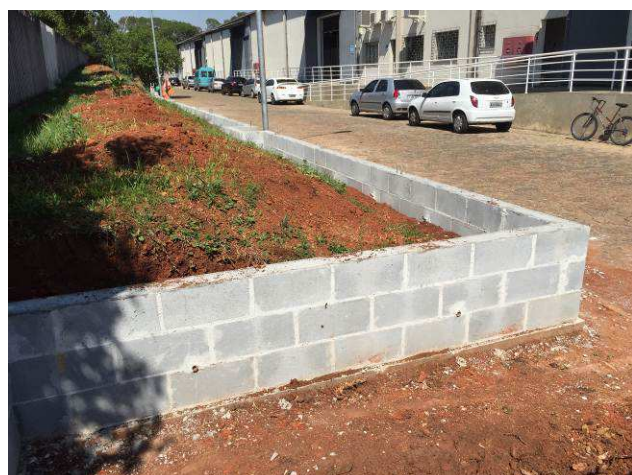
Figura 49C: Alvenaria e cinta superior - trecho A.

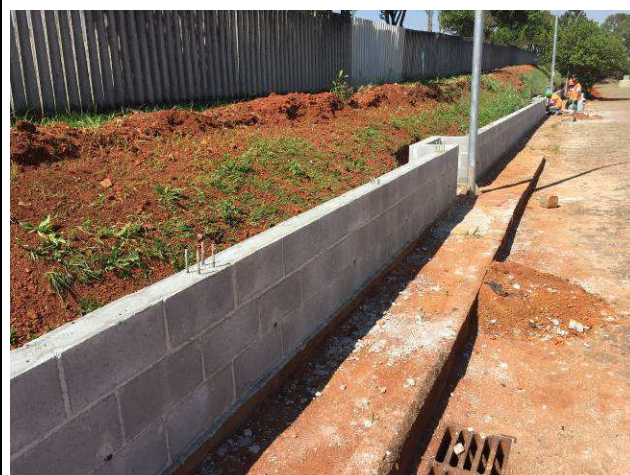
Figura 50C: Alvenaria e cinta superior - trecho A.

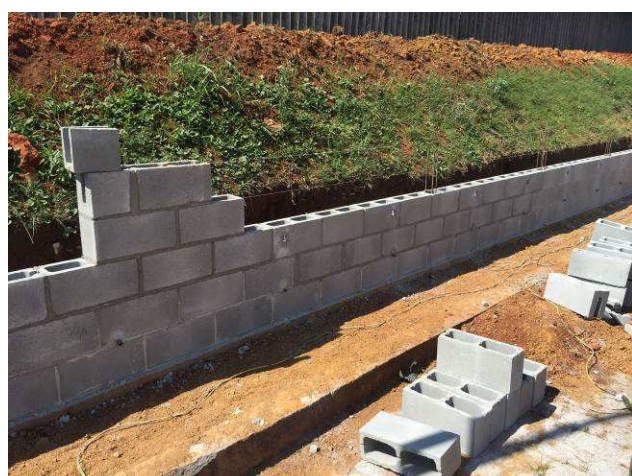
Figura 51C: Alvenaria e cinta superior - trecho B.

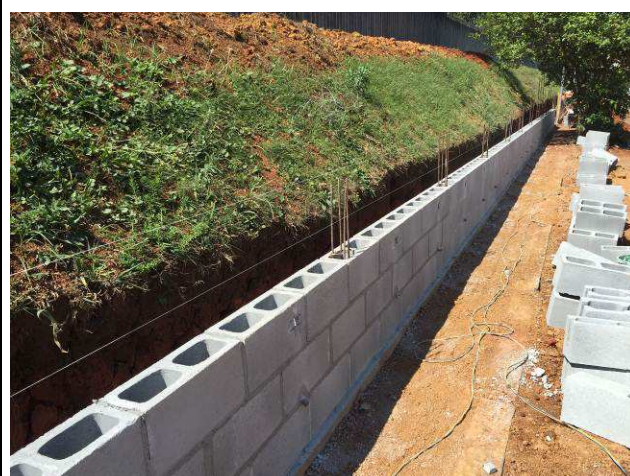
Figura 52C: Alvenaria e cinta superior - trecho B.

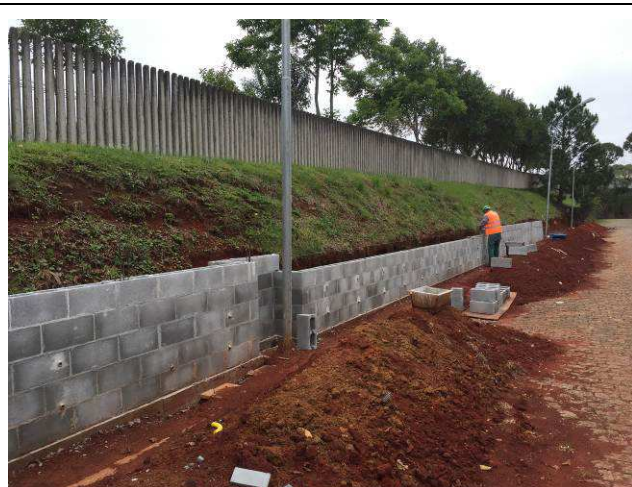
Figura 53C: Alvenaria e cinta superior - trecho B.

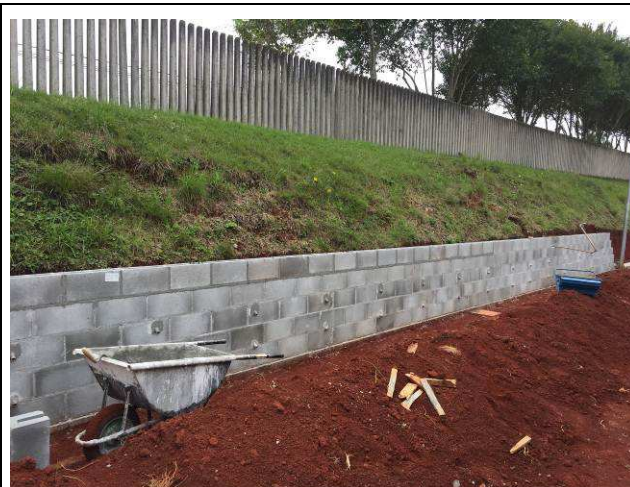
Figura 54C: Alvenaria e cinta superior - trecho B.

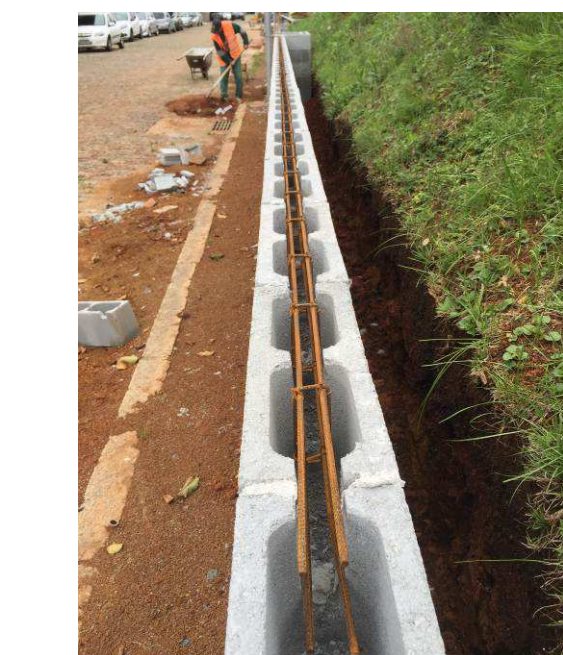
Figura 57C: Armação da canaleta - trecho A.

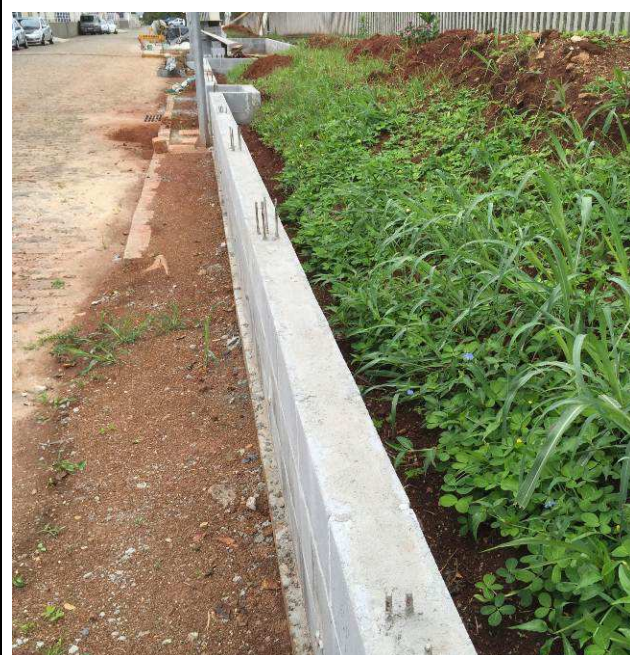
Figura 58C: Concretagem canaleta - trecho A.

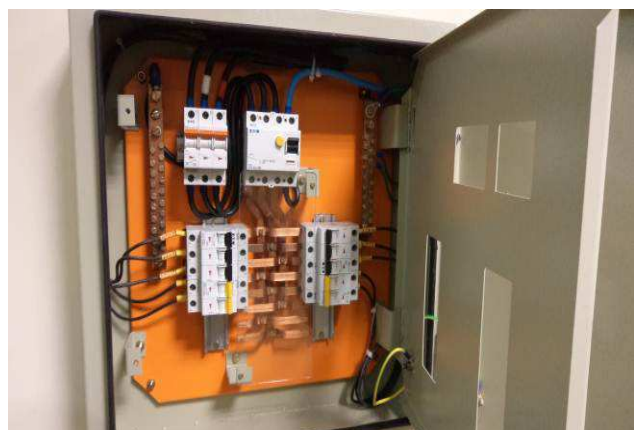
Figura 19E: quadro QDAR1.

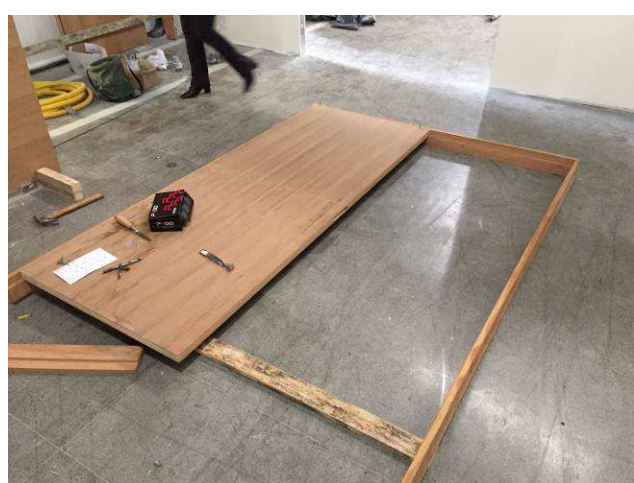
Figura 59C: Montagem das portas de madeira.

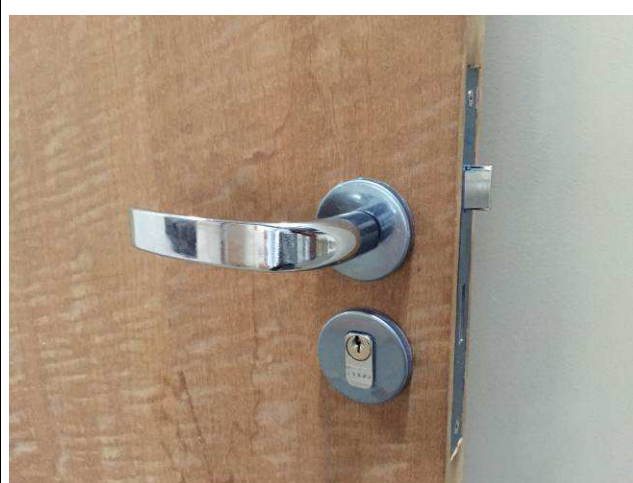
Figura 60C: Fechadura instalada.

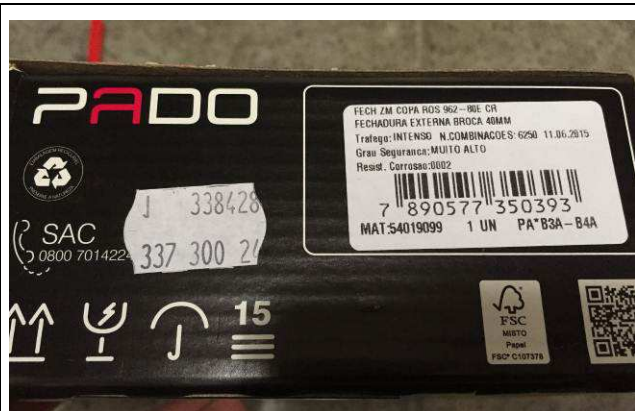
Figura 61C: Modelo da fechadura instalada.

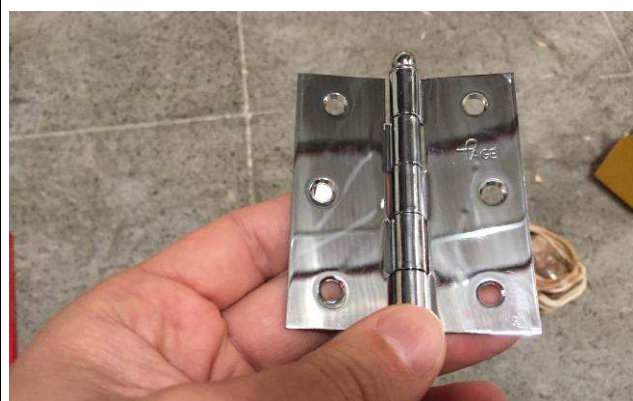
Figura 62C: Dobradiça instalada - 3 por folha de porta.

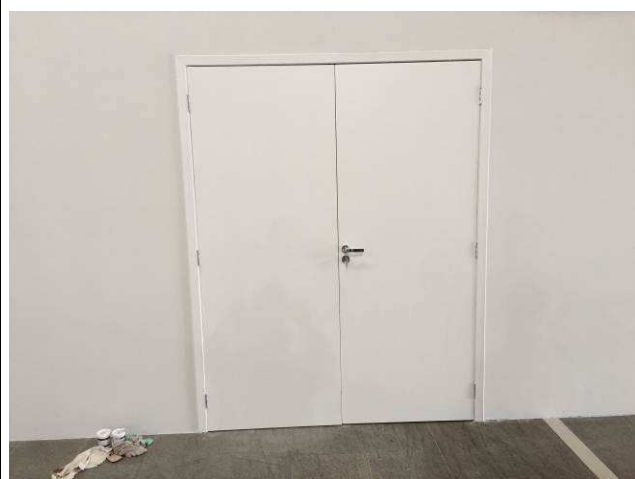
Figura 63C: Porta pintada - sala de reserva.

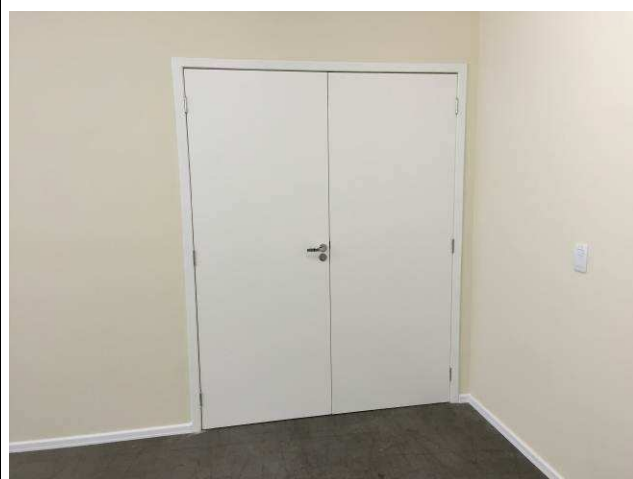
Figura 64C: Porta pintada - sala refrigerada.

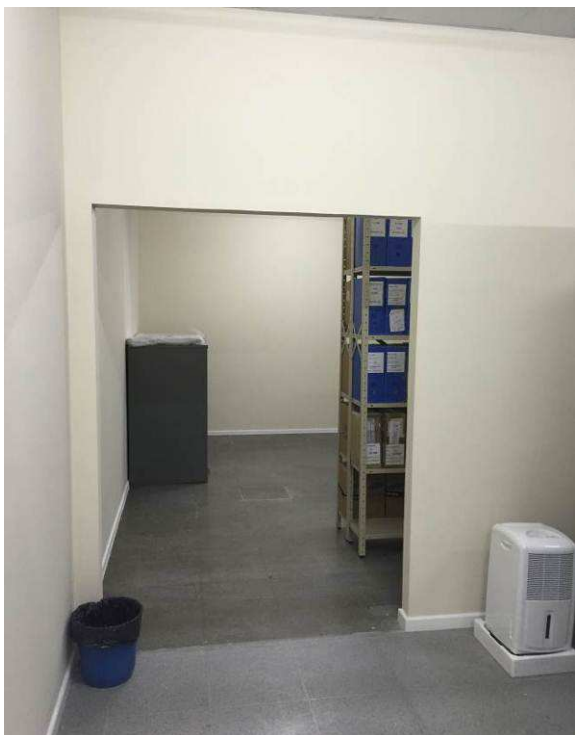
Figura 65C: Abertura entre o depósito do RH existente e sua ampliação.

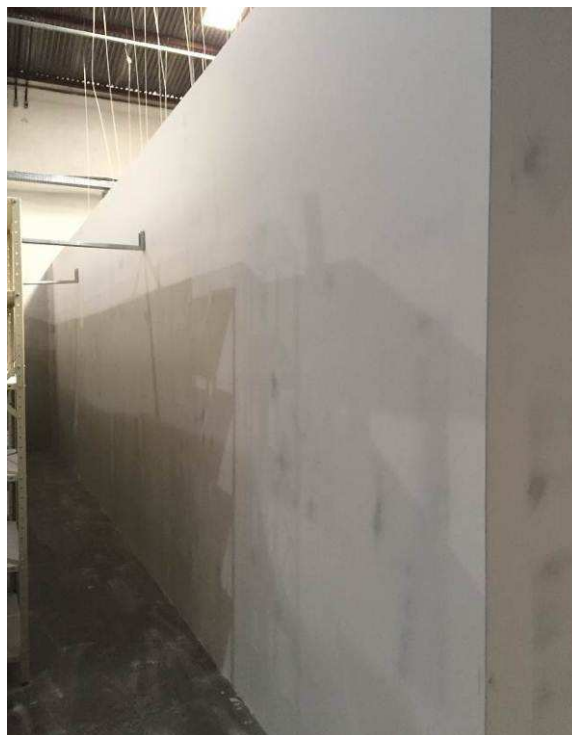
Figura 66C: Paredes de gesso acartonado / emassamento externo - ampliação depósito do RH.

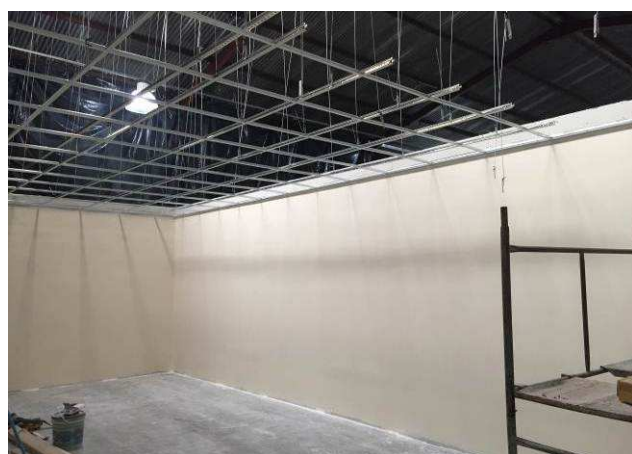
Figura 67C: Paredes de gesso acartonado / pintura interna / montagem do forro - ampliação depósito do RH.

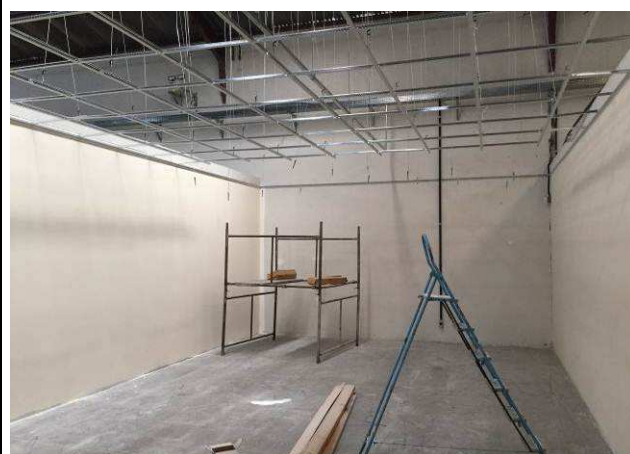
Figura 68C: Paredes de gesso acartonado / pintura interna / montagem do forro - ampliação depósito do RH.

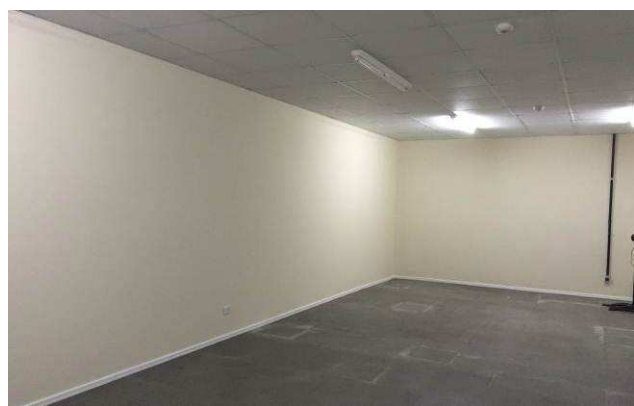
Figura 69C: Paredes de gesso acartonado / pintura interna / forro / rodapé - ampliação depósito do RH.

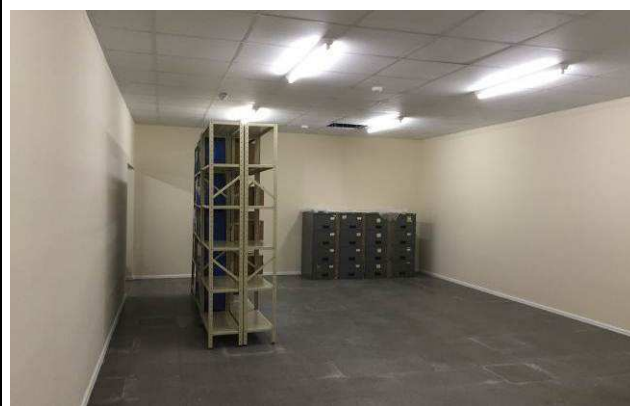
Figura 70C: Paredes de gesso acartonado / pintura interna / forro / rodapé - ampliação depósito do RH.

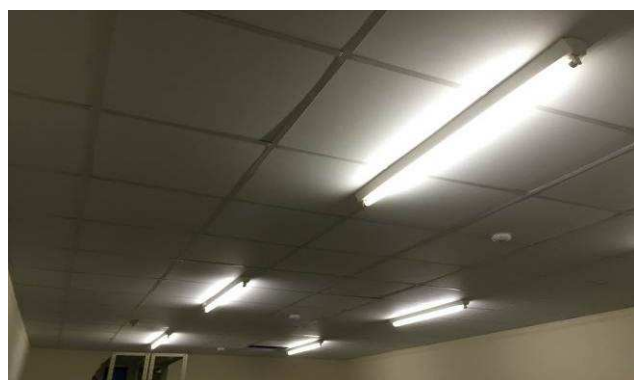
Figura 71C: Forro - ampliação depósito do RH.

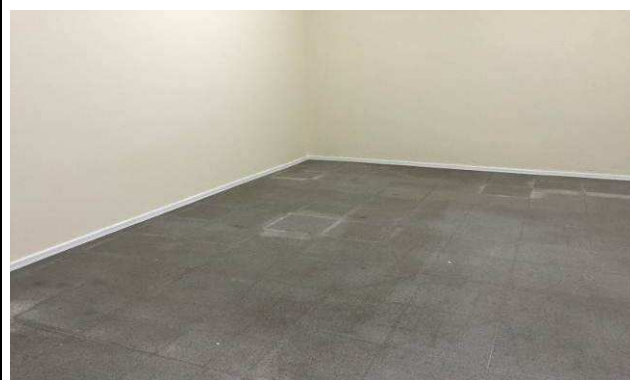
Figura 72C: Paredes de gesso acartonado / pintura interna / rodapé - ampliação depósito do RH.

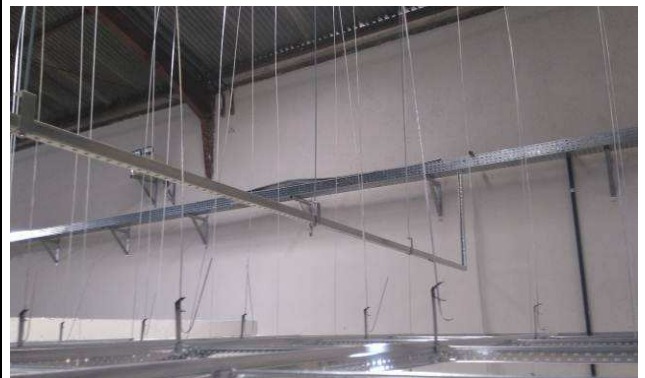
Figura 26E: infraestrutura de perfilados e eletrodutos - sala RH.
