## RELATÓRIO FOTOGRÁFICO – 2ª MEDIÇÃO

OBRA: **SUBSTITUIÇÃO DA COBERTURA E PINTURA NO IMÓVEL DA VARA DO TRABALHO DE CIANORTE**

CONTRATADA: **ENGEVEL CONSTRUTORA LTDA**

Considerando a instituição da Comissão de Recebimento e Fiscalização da **SUBSTITUIÇÃO DA COBERTURA E PINTURA NO IMÓVEL DA VARA DO TRABALHO DE CIANORTE**, objeto do Contrato Nº 059/2015, TP 02/2015, com efeitos através do despacho exarado pela Sra. Ordenadora da Despesa, os componentes abaixo elencados apresentam o relatório fotográfico das vistorias realizadas, que tiveram como objetivo a fiscalização dos serviços executados pela Contratada, no período de 12/09/2015 até 27/10/2015.

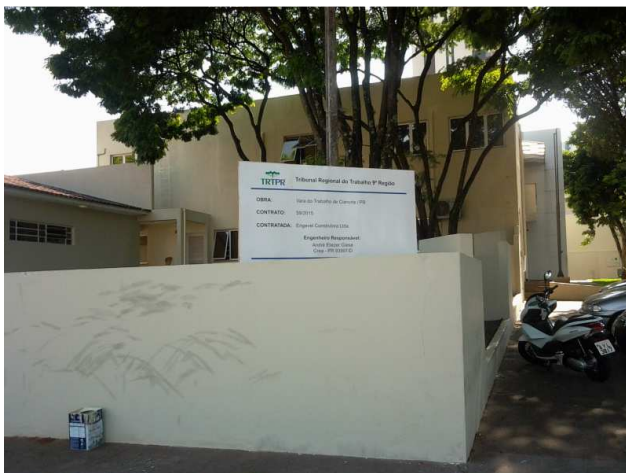
Figura 01C: placa de obra

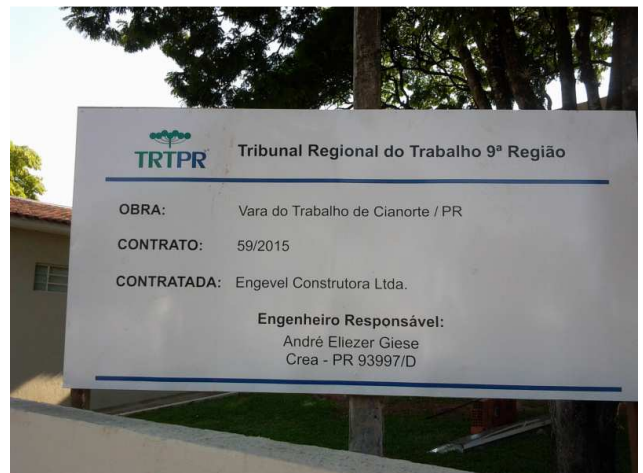
Figura 02C: placa de obra

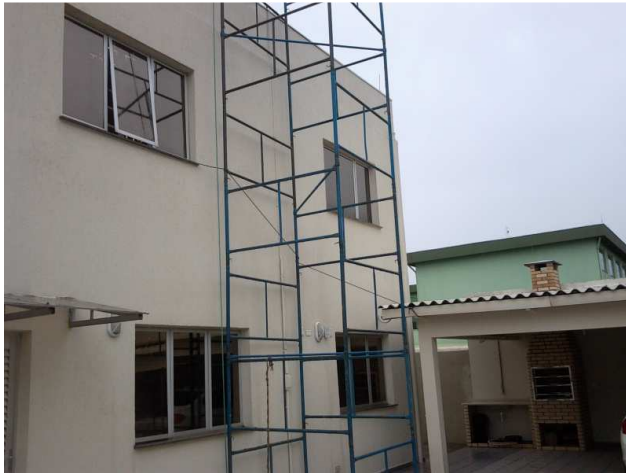
Figura 03C: andaimos

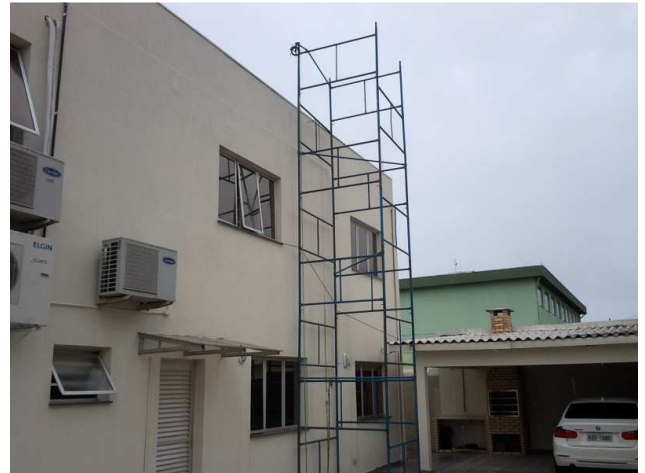
Figura 04C: andaimos

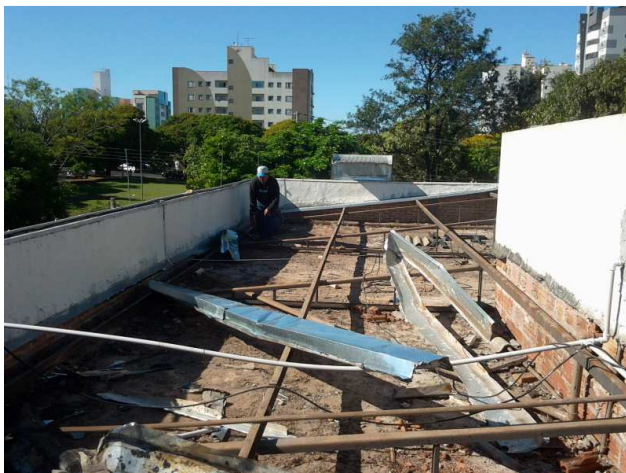
Figura 05C: demolição de estrutura de cobertura

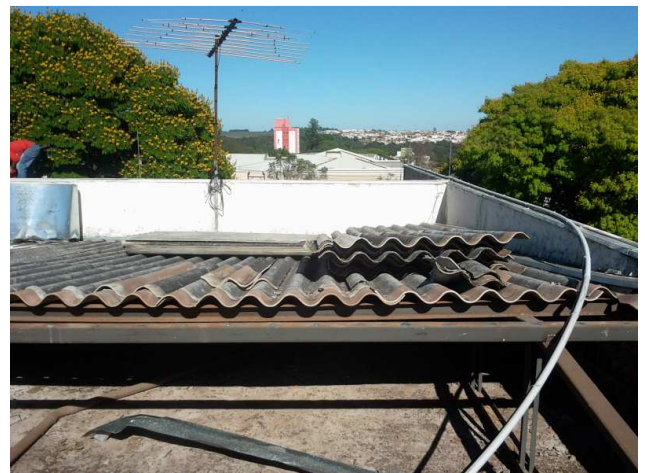
Figura 06C: demolição de telhas onduladas de fibrocimento

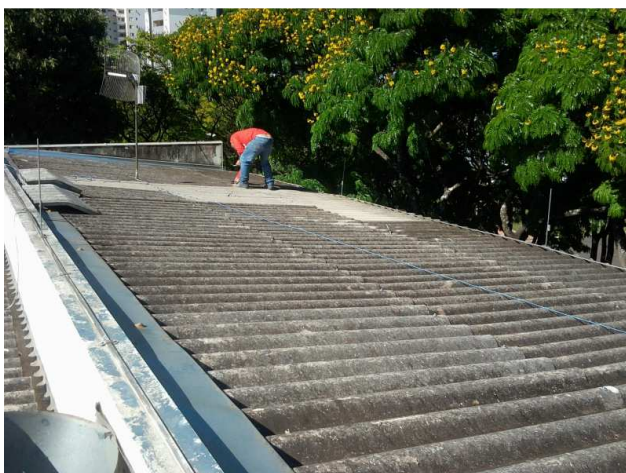
Figura 07C: platibanda e telhas de fibrocimento, antes da demolição

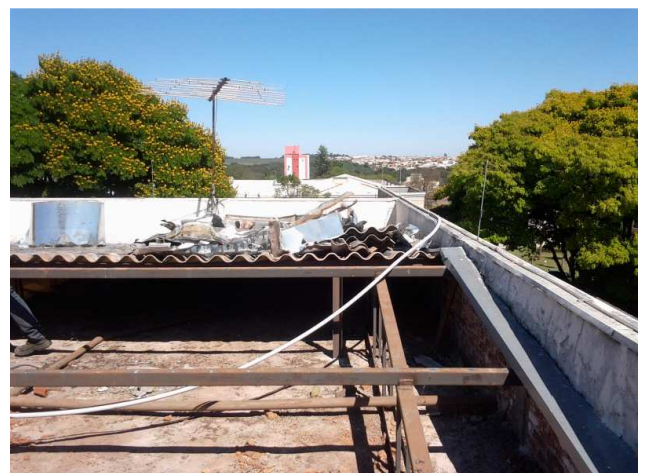
Figura 08C: demolição de telhas onduladas de fibrocimento

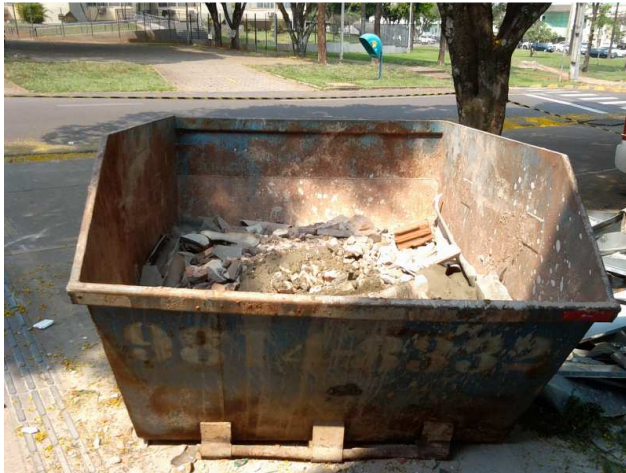
Figura 09C: Caçambas utilizadas para remoção de entulho

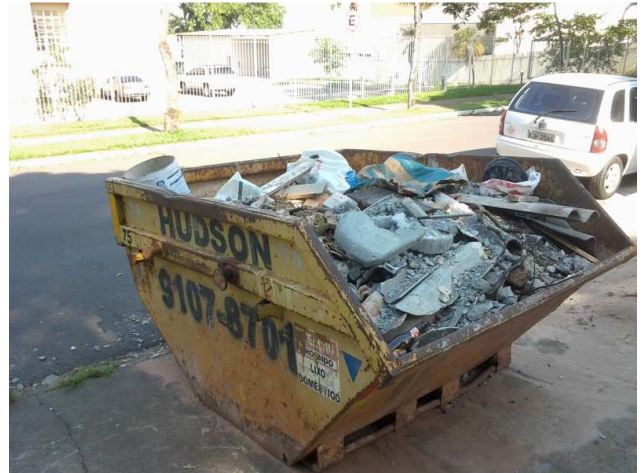
Figura 10C: Caçambas utilizadas para remoção de entulho

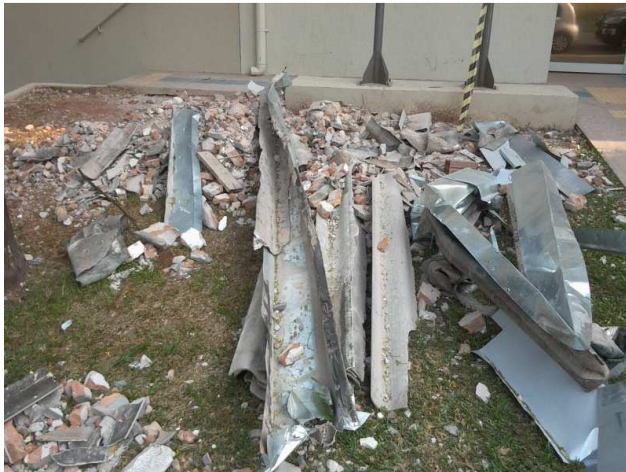
Figura 11C: rufos e calhas removidas

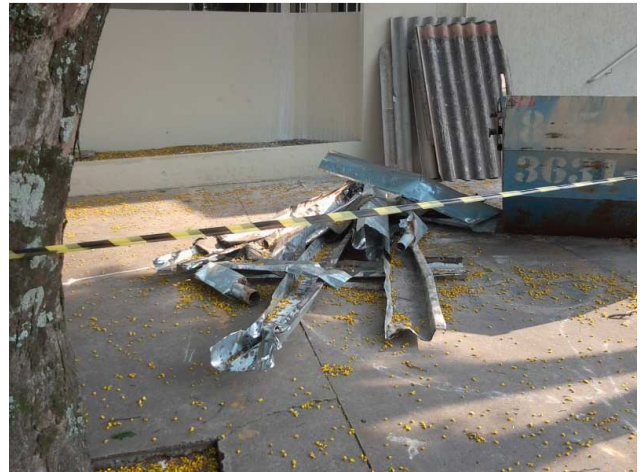
Figura 12C: rufos e calhas removidas

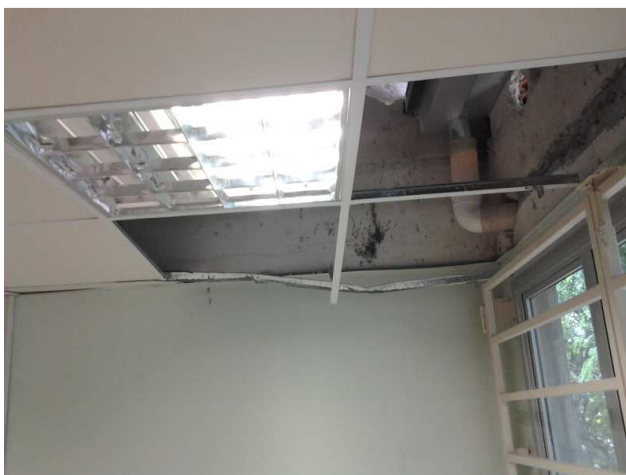
Figura 13C: início da demolição do forro

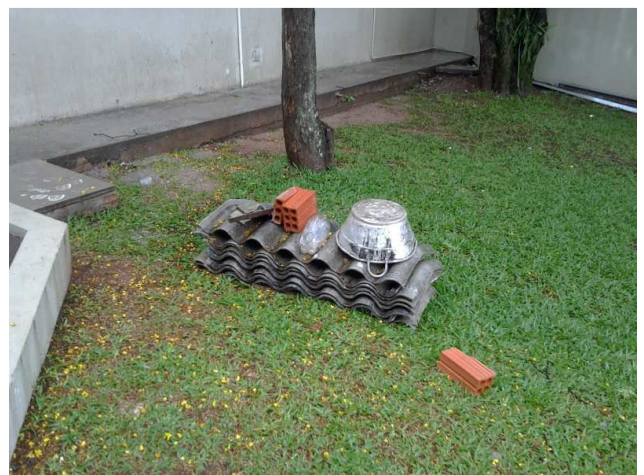
Figura 14C: goivas removidas da cobertura

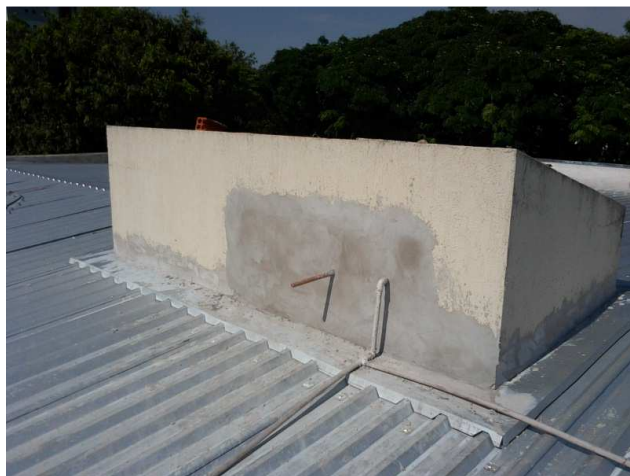
Figura 15C: reconstituição da alvenaria de fechamento do compartimento dos reservatórios

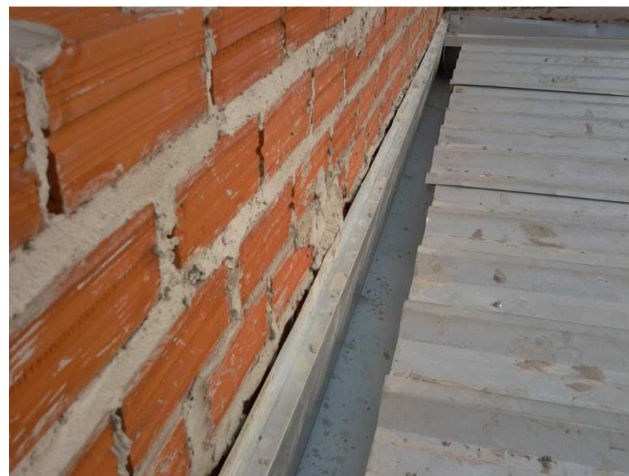
Figura 16C: alvenaria da platibanda nova

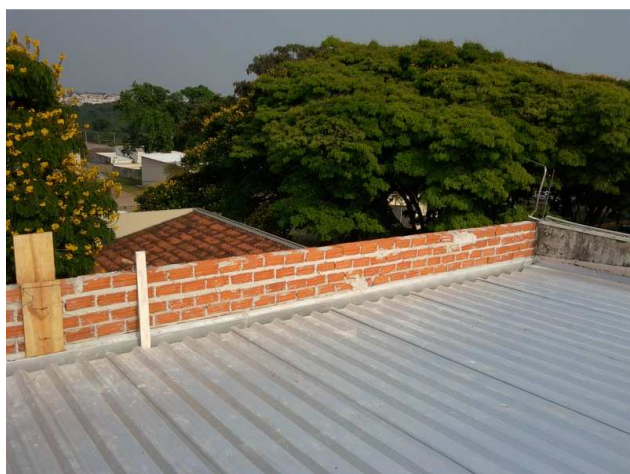
Figura 17C: alvenaria da platibanda nova

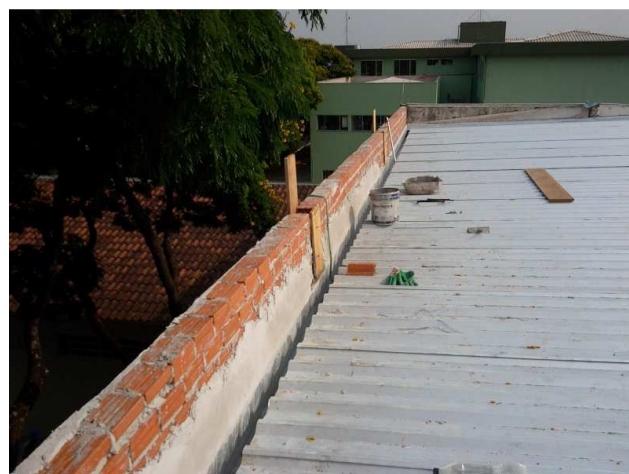
Figura 18C: alvenaria da platibanda nova

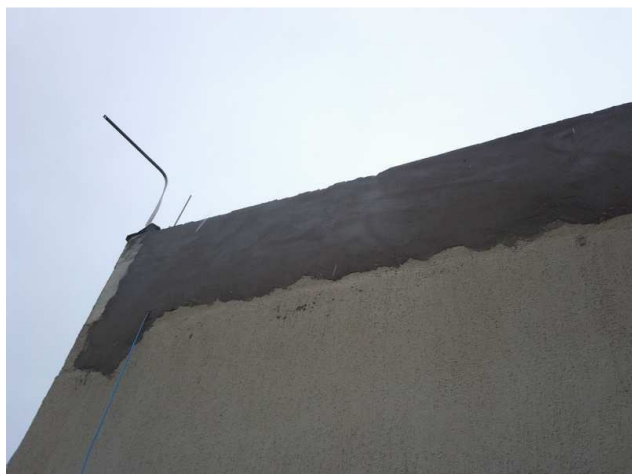
Figura 19C: emboço da platibanda nova

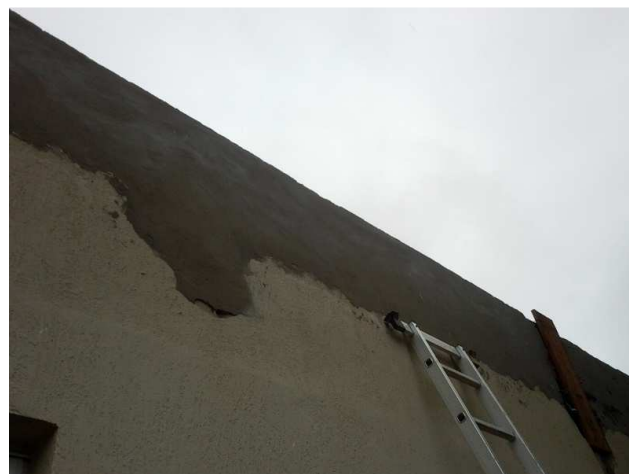
Figura 20C: emboço da platibanda nova

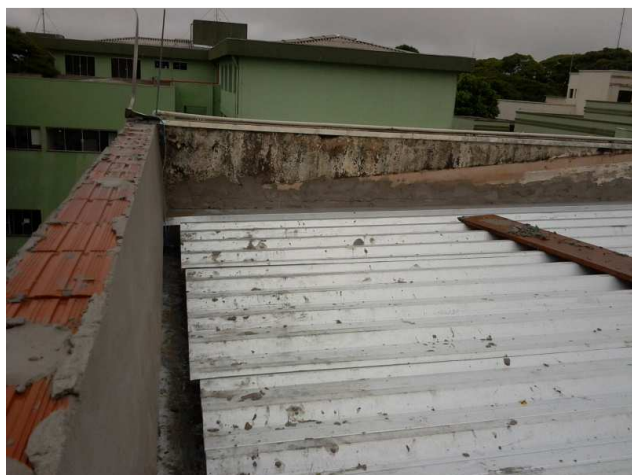
Figura 21C: emboço da platibanda nova

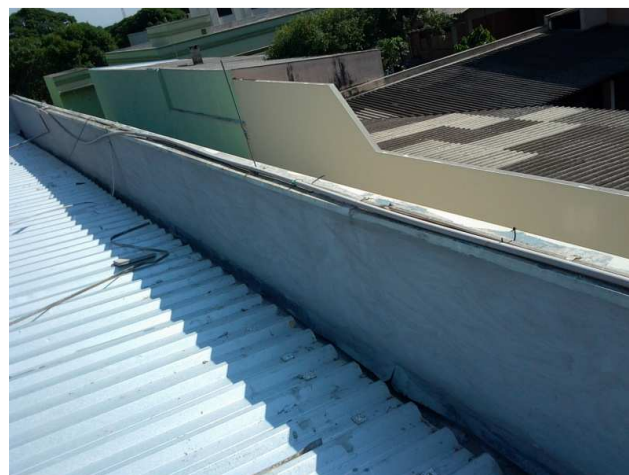
Figura 22C: emboço das platibandas existentes

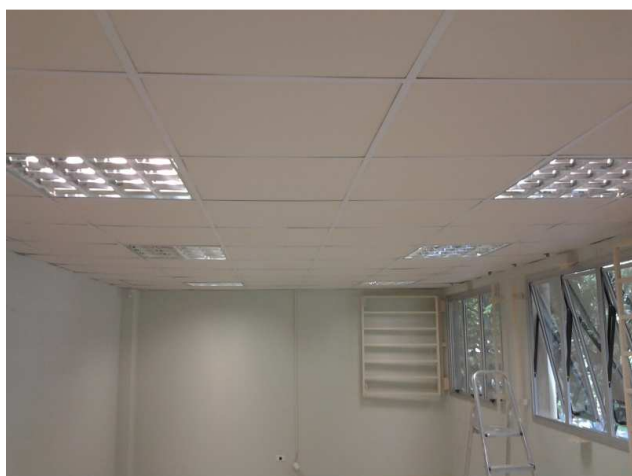
Figura 23C: reconstituição do forro de gesso acartonado, com substituição de placas danificadas

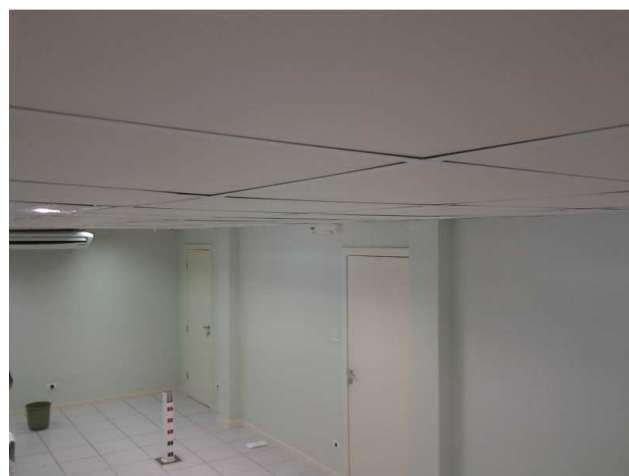
Figura 24C: reconstituição do forro de gesso acartonado, com substituição de placas danificadas

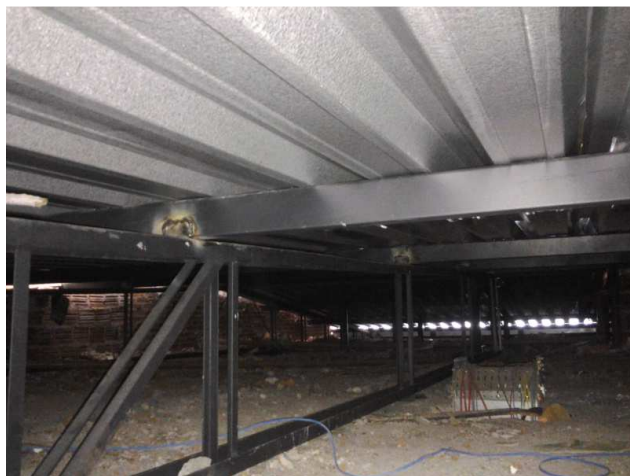
Figura 25C: Estrutura de cobertura em tesouras metálicas

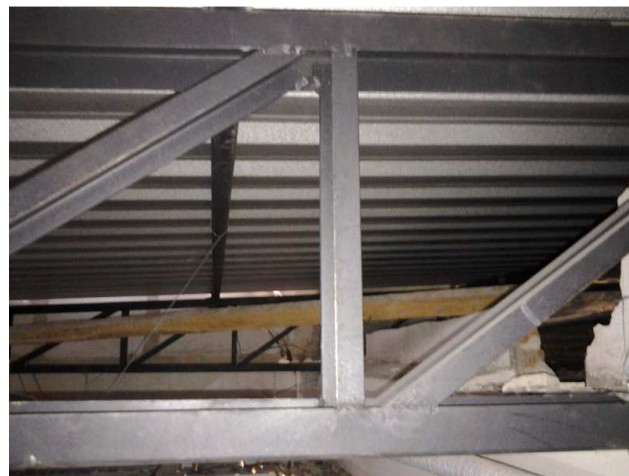
Figura 26C: Estrutura de cobertura em tesouras metálicas

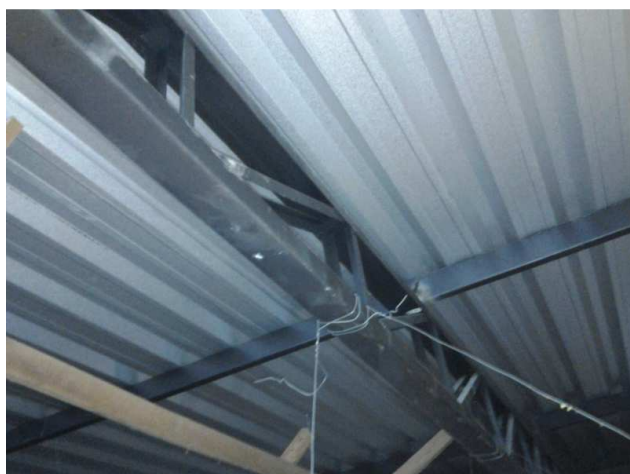
Figura 27C: Estrutura de cobertura em tesouras metálicas

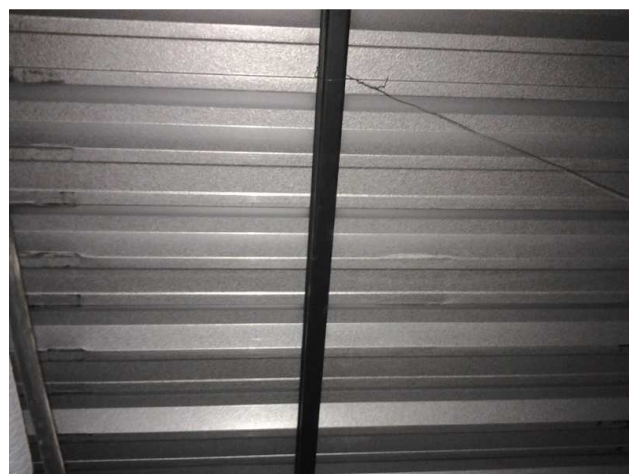
Figura 28C: terça metálica

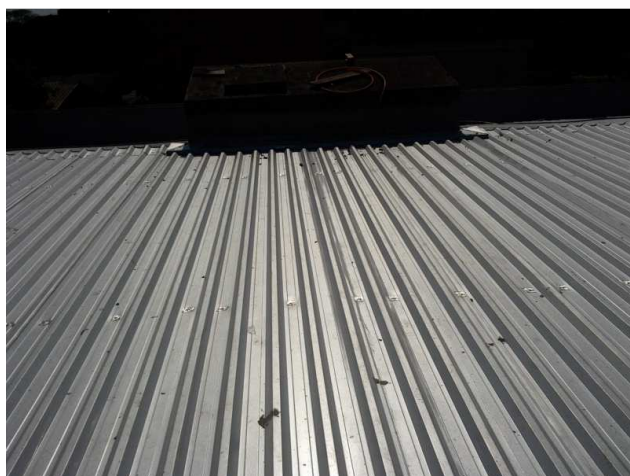
Figura 29C: Telha metálica trapezoidal tipo sanduíche, com injeção de poliuretano

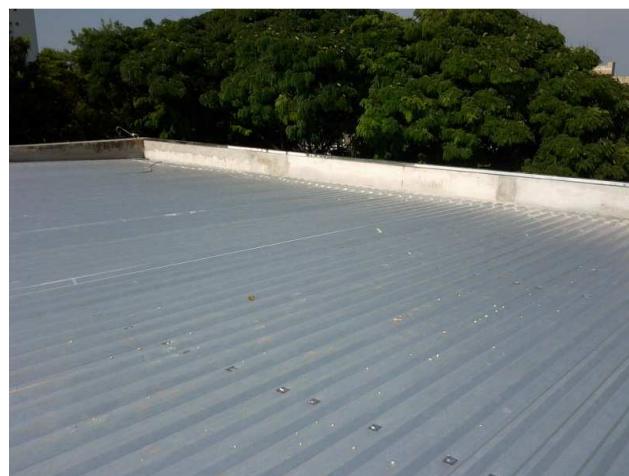
Figura 30C: Telha metálica trapezoidal tipo sanduíche, com injeção de poliuretano

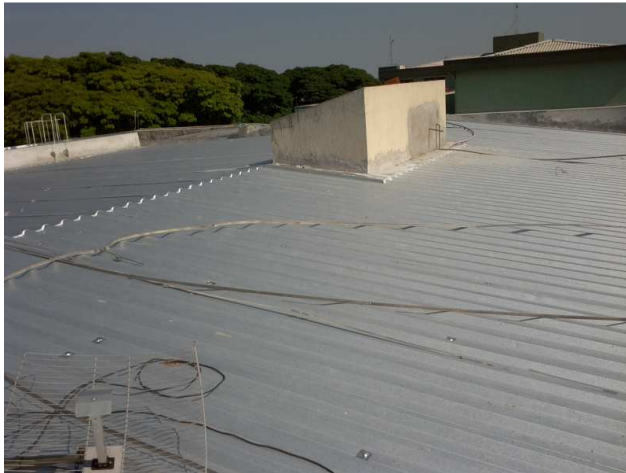
Figura 31C: Telha metálica trapezoidal tipo sanduíche, com injeção de poliuretano

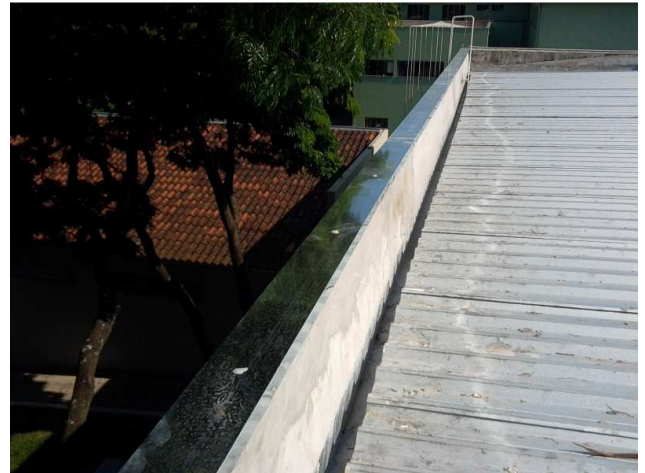
Figura 32C: rufo chapéu, instalado sobre a platibanda

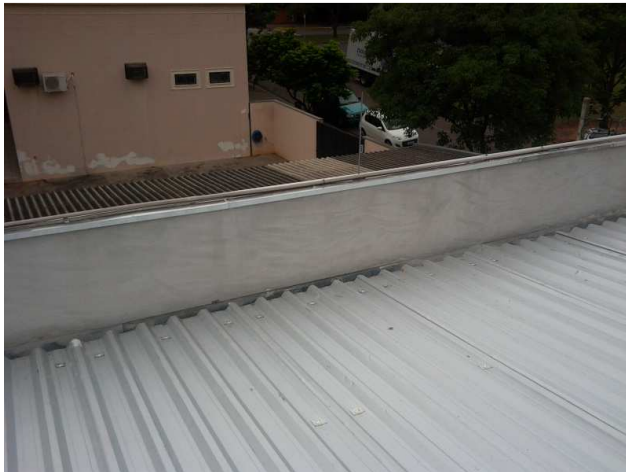
Figura 33C: rufo chapéu, instalado sobre a platibanda

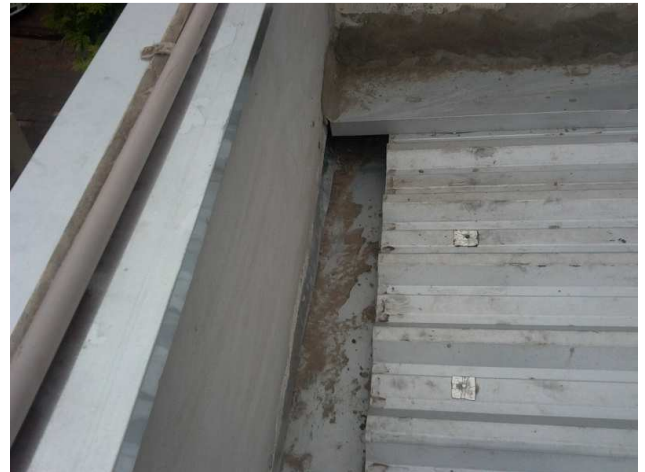
Figura 34C: rufo chapéu, instalado sobre a platibanda

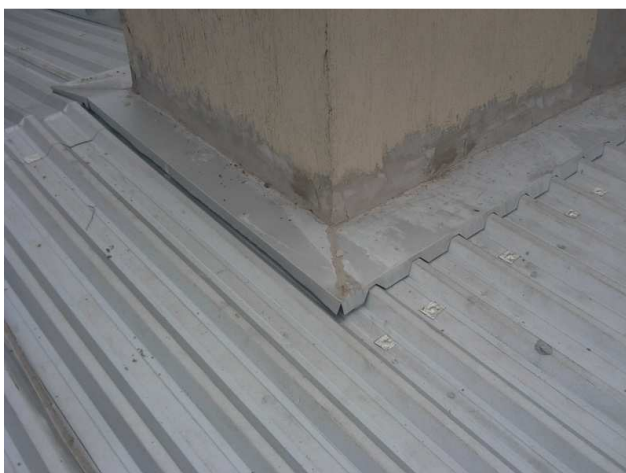
Figura 35C: rufo instalado no encontro da telha com alvenaria

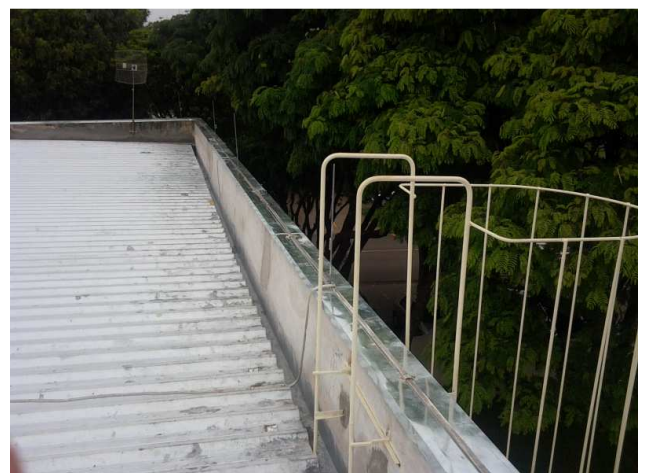
Figura 36C: detalhe de calha e rufo

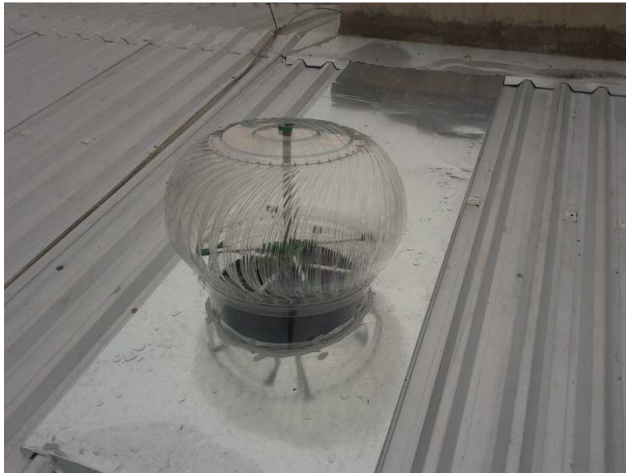
Figura 37C: exaustores eólicos instalados na cobertura

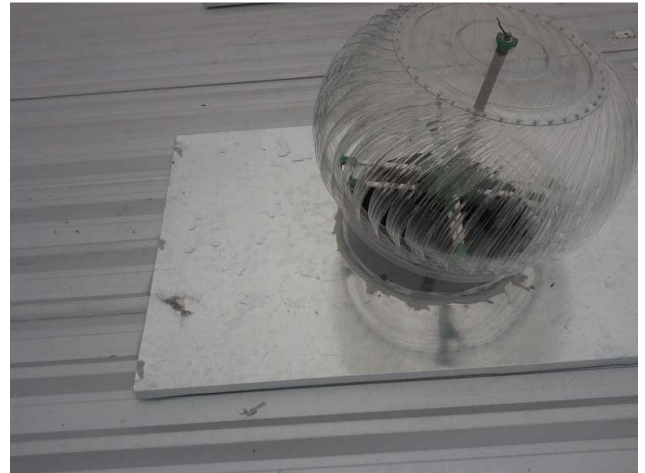
Figura 38C: exaustores eólicos instalados na cobertura

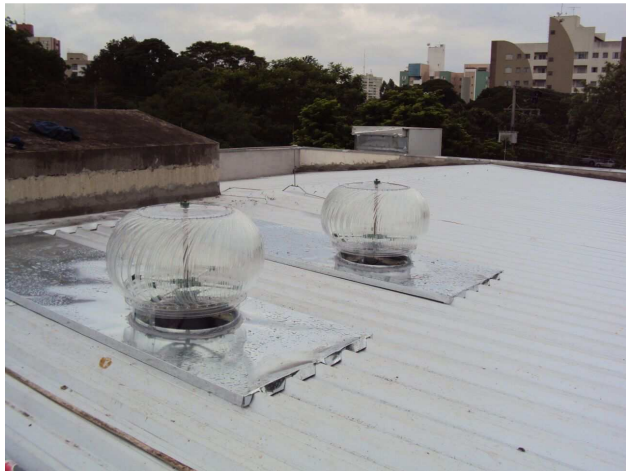
Figura 39C: exaustores eólicos instalados na cobertura

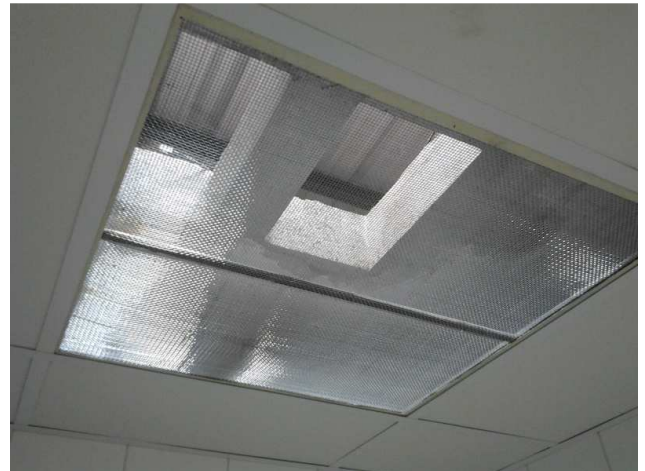
Figura 40C: grelha de ventilação dos sanitários

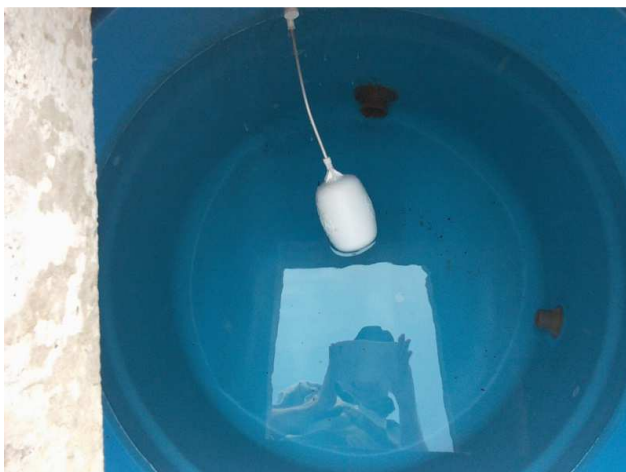
Figura 41C: reservatórios em polietileno 310L

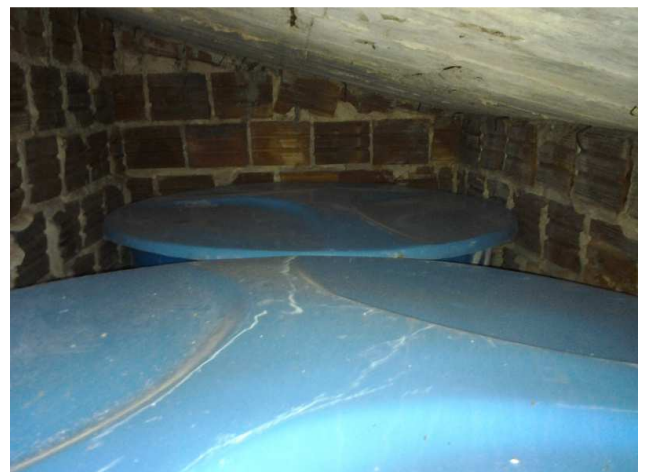
Figura 42C: reservatórios em polietileno 310L

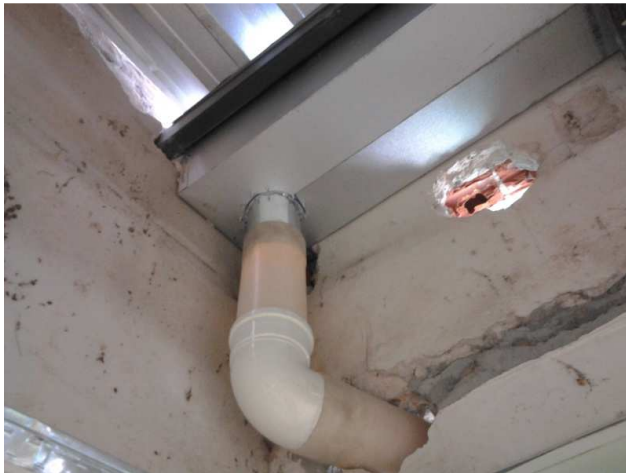
Figura 43C: tubos de captação pluvial, em PVC 100mm

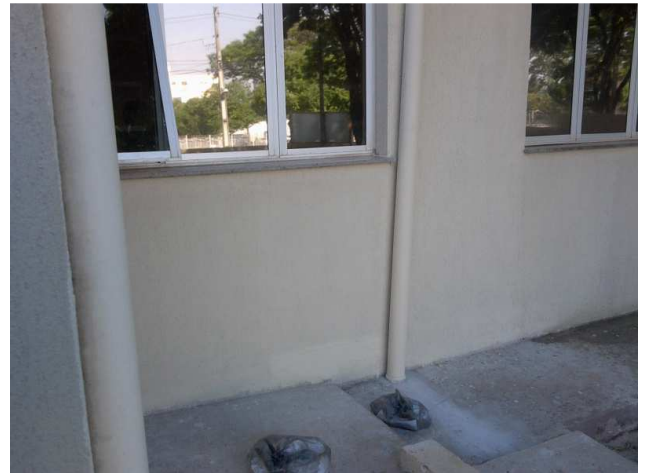
Figura 44C: tubos de captação pluvial, em PVC 100mm

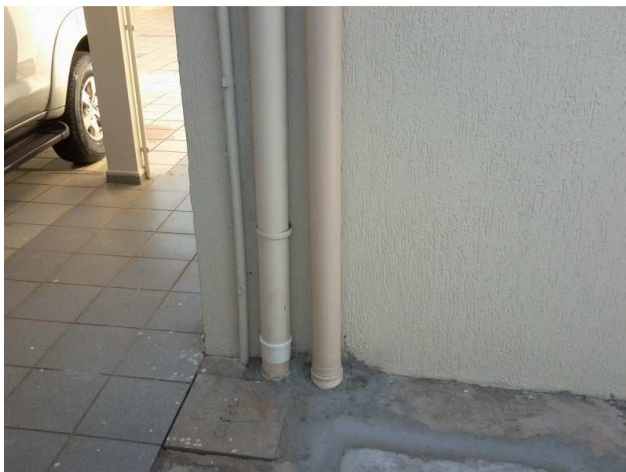
Figura 45C: tubos de captação pluvial, em PVC 100mm

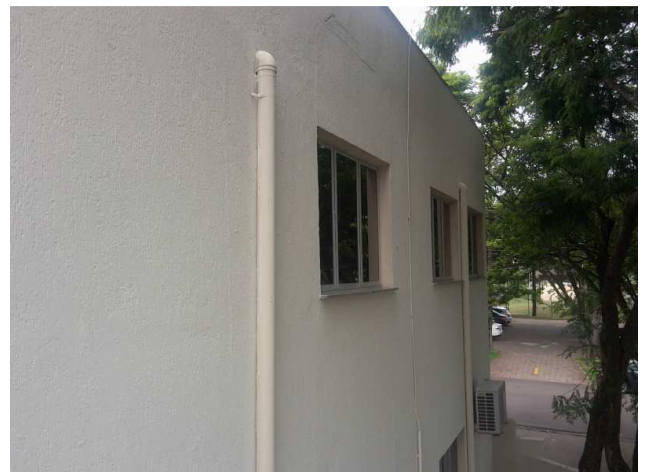
Figura 46C: tubos de captação pluvial, em PVC 100mm

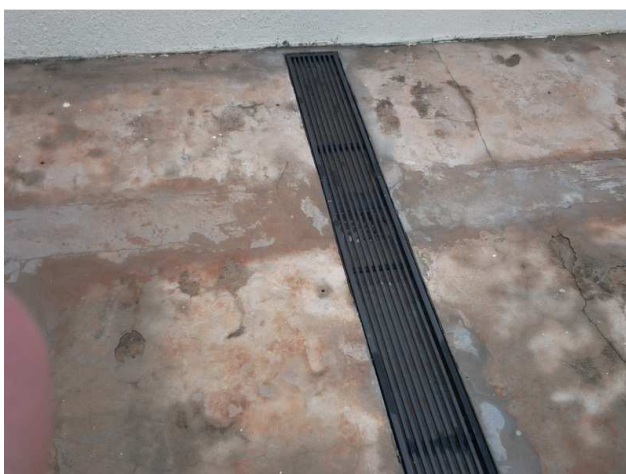
Figura 47C: canaletas com grelha para captação pluvial da calçada dos fundos do imóvel

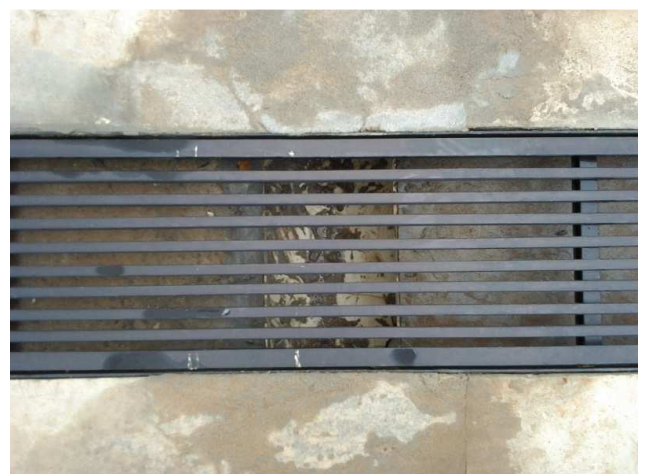
Figura 48C: canaletas com grelha para captação pluvial da calçada dos fundos do imóvel

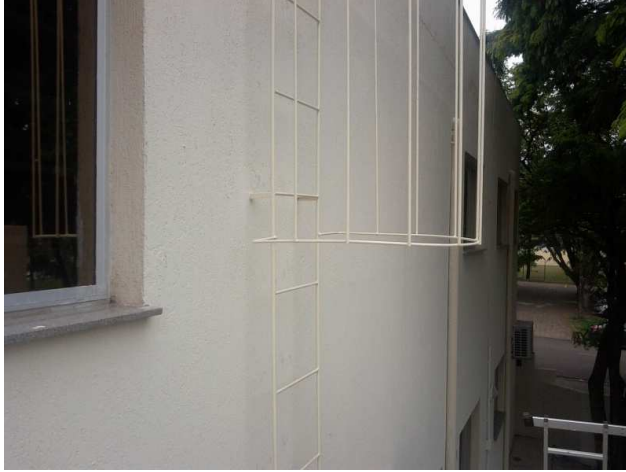
Figura 49C: parede lateral esquerda e escada marinho, após pintura

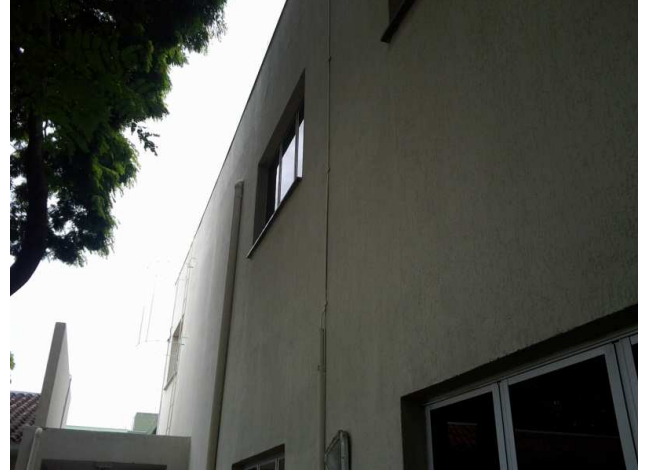
Figura 50C: parede lateral esquerda após

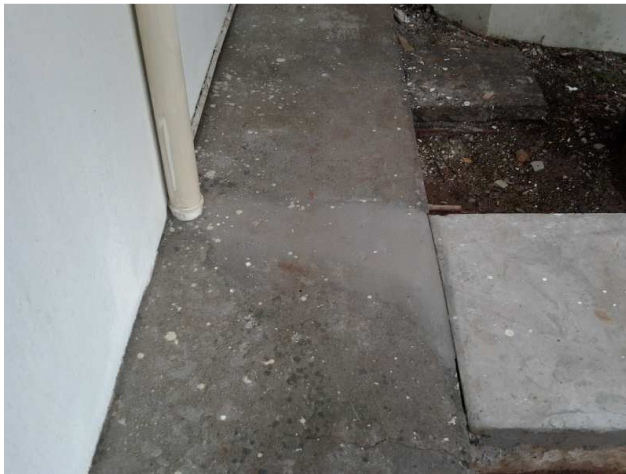
Figura 51C: Piso cimentado sobre lastro de concreto, no refazimento da calçada onde foram executadas valas de assentamento da tubulação de drenagem pluvial

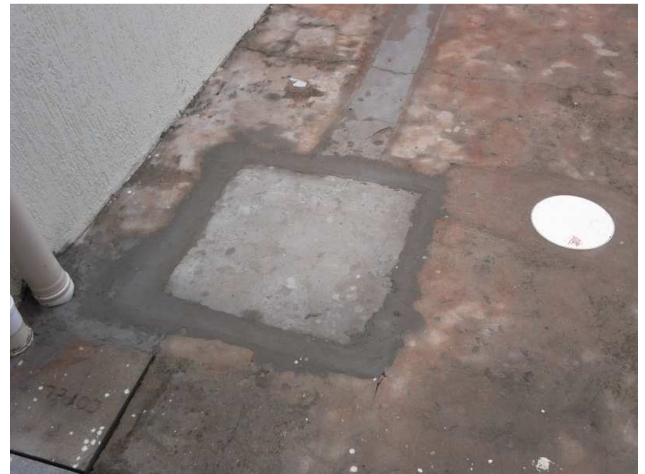
Figura 52C: Piso cimentado sobre lastro de concreto, no refazimento da calçada onde foram executadas valas de assentamento da tubulação de drenagem pluvial

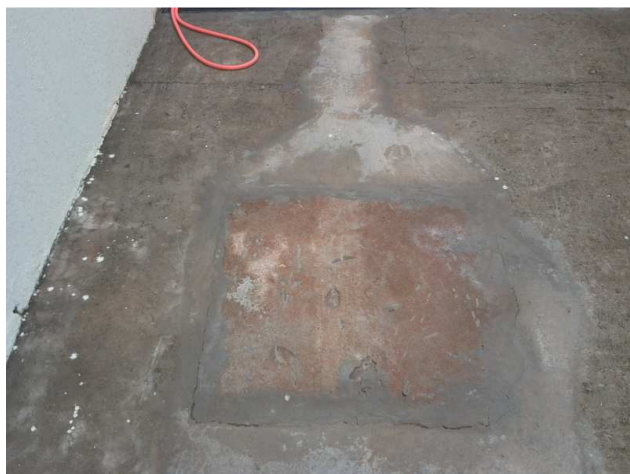
Figura 53C: Piso cimentado sobre lastro de concreto, no refazimento da calçada onde foram executadas valas de assentamento da tubulação de drenagem pluvial

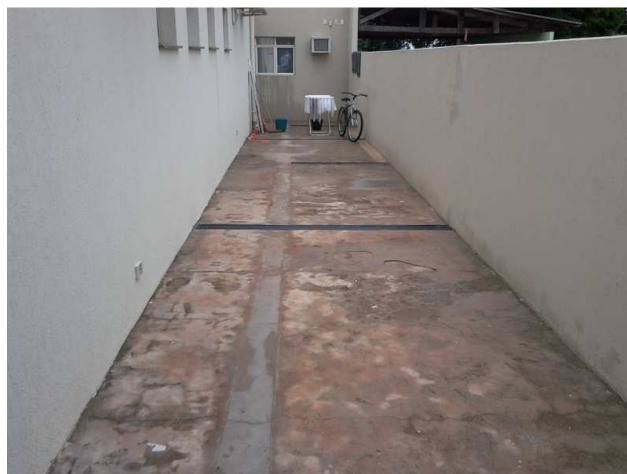
Figura 54C: Piso cimentado sobre lastro de concreto, no refazimento da calçada onde foram executadas valas de assentamento da tubulação de drenagem pluvial

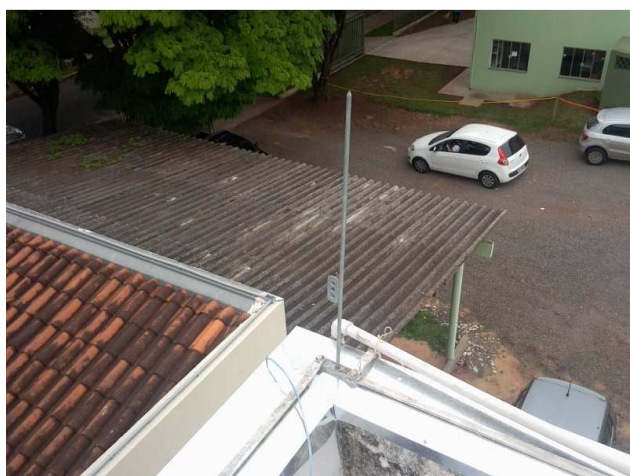
Figura 55C: Sistema SPDA após instalação

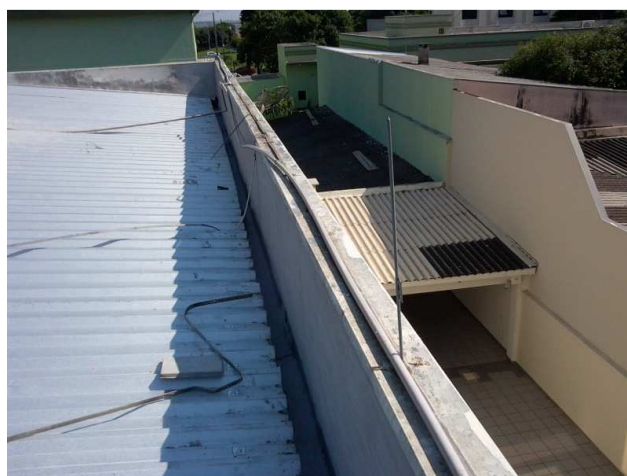
Figura 56C: Sistema SPDA após instalação
