RELATÓRIO – 7ª MEDIÇÃO

OBRA: EXECUÇÃO DE REFORMA NO FÓRUM TRABALHISTA DE CORNÉLIO PROCÓPIO - IMÓVEL LOCADO.

CONTRATADA: NS ENGENHARIA E CONSTRUÇÕES LTDA - EPP.

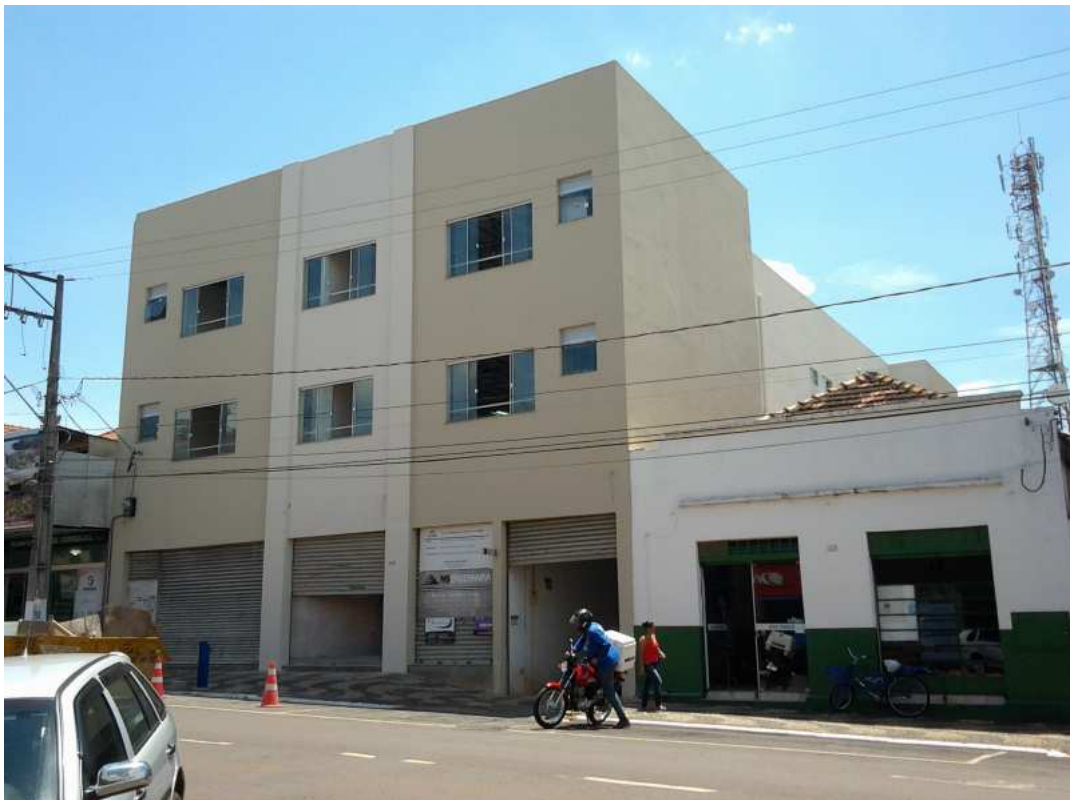
Figura 1 – Vista externa.

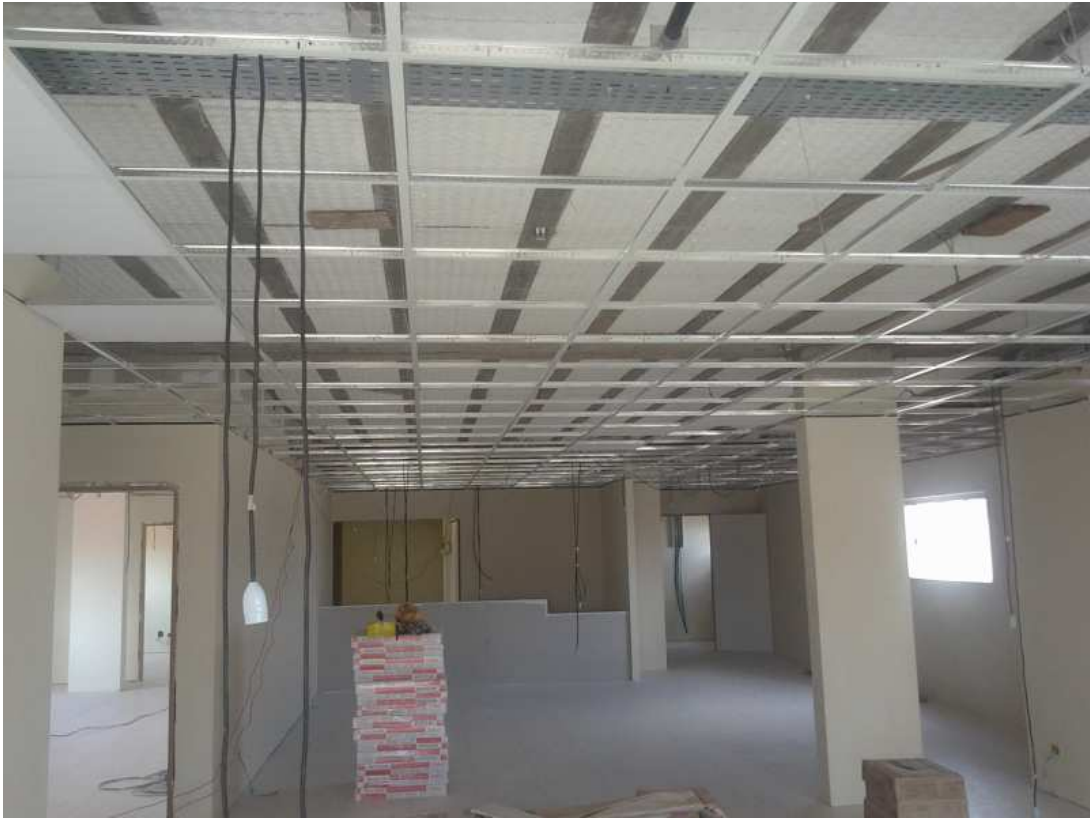
Figura 2 – Vista interna.
