RELATÓRIO FOTOGRÁFICO – 2ª MEDIÇÃO

OBRA: **CONSTRUÇÃO DA VARA TRABALHISTA DE BANDEIRANTES**
CONTRATADA: **CONSTRUTORA DINÂMICA LTDA.**

TRIBUNAL REGIONAL DO TRABALHO 9ª REGIÃO
Secretaria de Engenharia e Arquitetura
Serviço de Administração de Obras

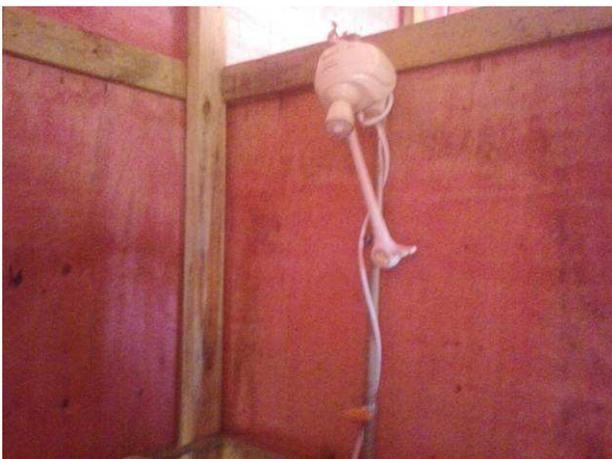
Figura 01C: Módulo sanitário - detalhe do chuveiro

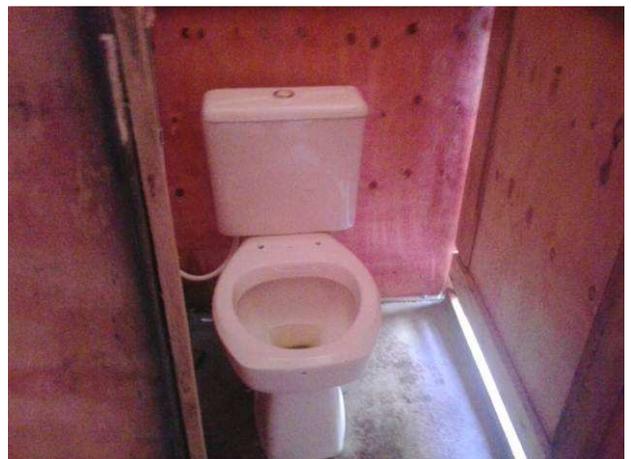
Figura 02C: Módulo sanitário - detalhe do vaso sanitário

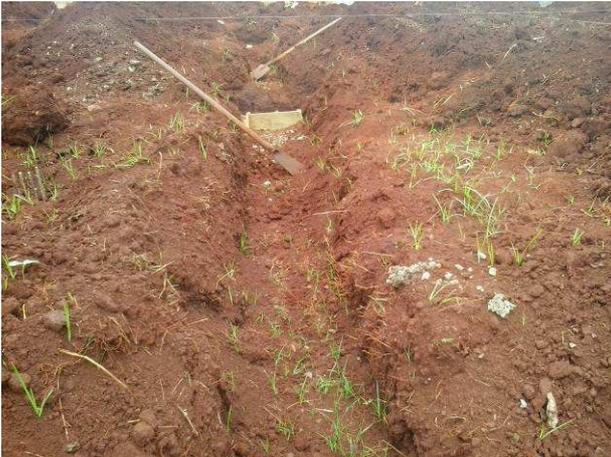
Figura 03C: Vala executada, para baldrame

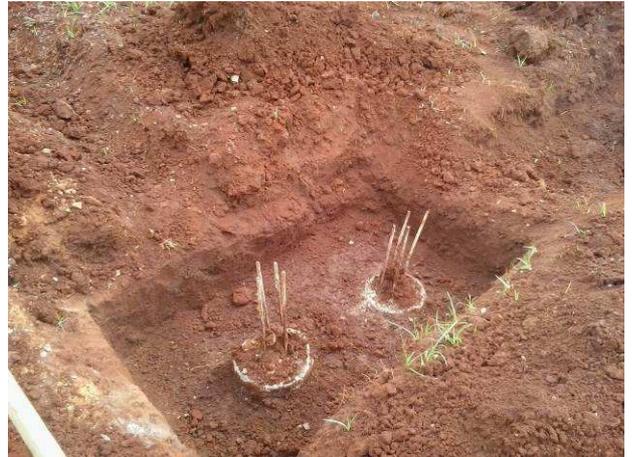
Figura 04C: Abertura de vala para execução de bloco de fundação

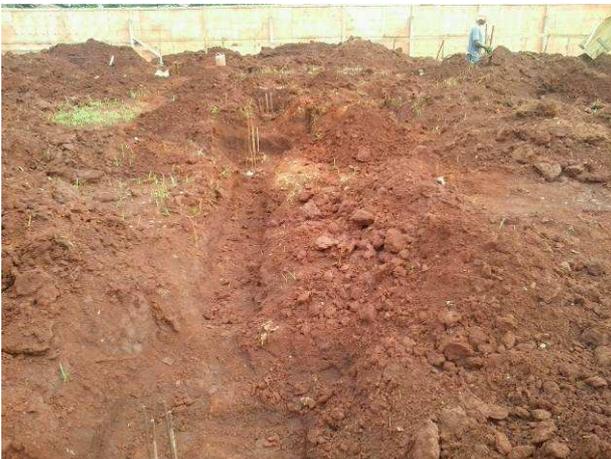
Figura 05C: Abertura de valas para execução de baldrame e blocos

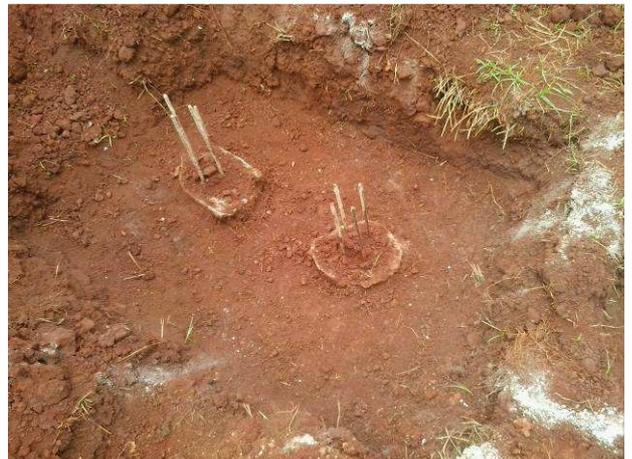
Figura 06C: Abertura de vala para execução de bloco de fundação

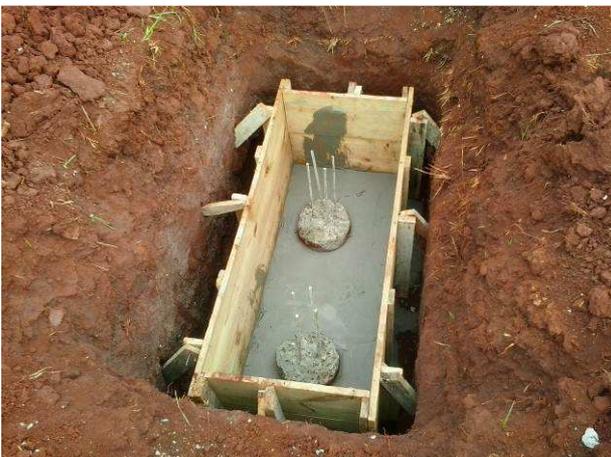
Figura 07C: Detalhe de estacas arrasadas e cabeças preparadas para receberem bloco de fundação

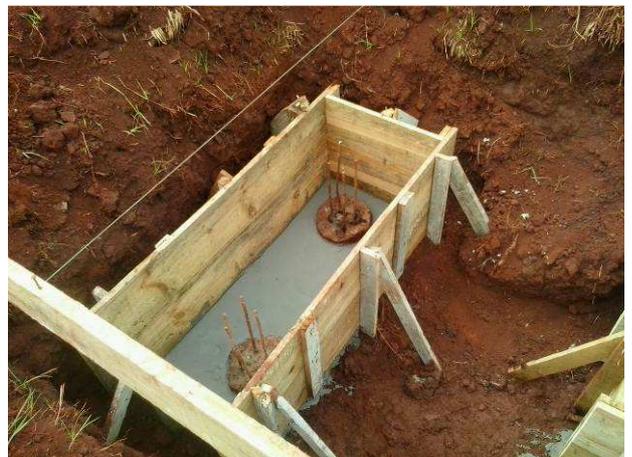
Figura 08C: Detalhe de estacas arrasadas e cabeças preparadas para receberem bloco de fundação concretadas

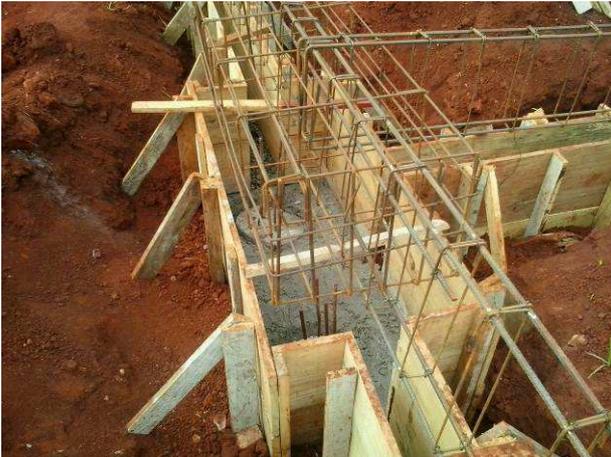
Figura 09C: Detalhe de forma e armaduras de bloco de fundação

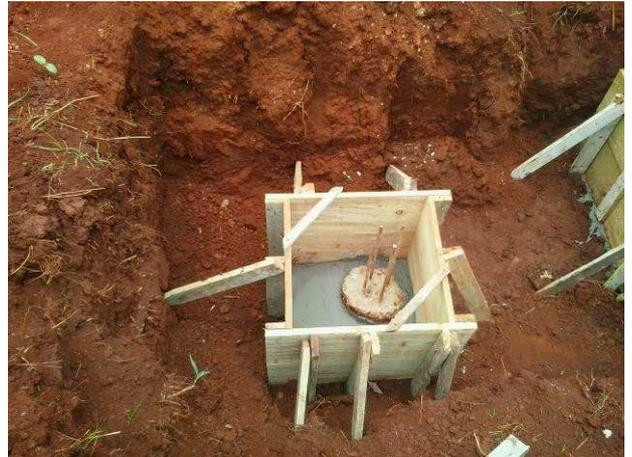
Figura 10C: Bloco para 1 estaca com forma pronta

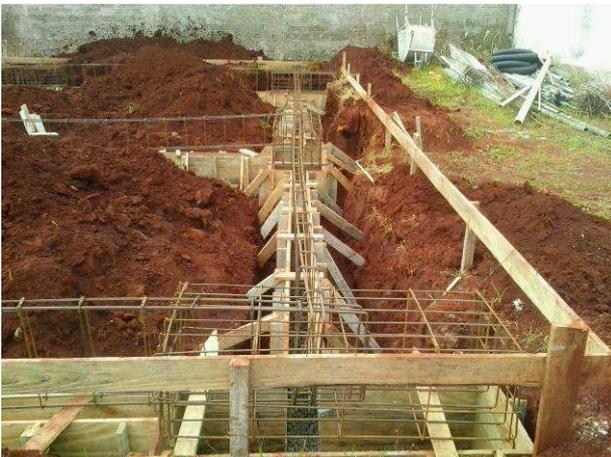
Figura 11C: Baldrames e blocos com formas prontas, recebendo armaduras

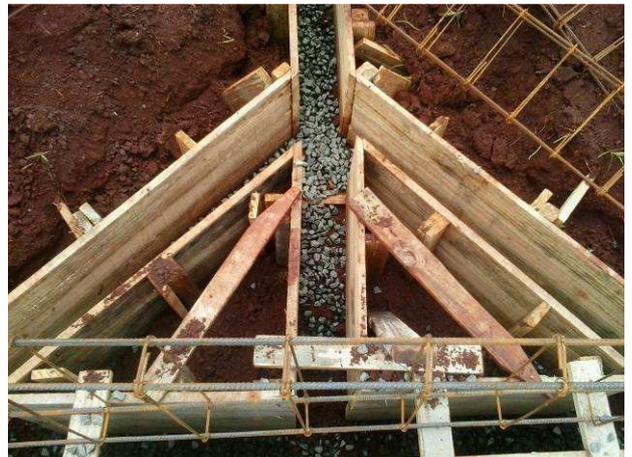
Figura 12C: baldrames com formas prontas - detalhe do colchão de brita no fundo da viga

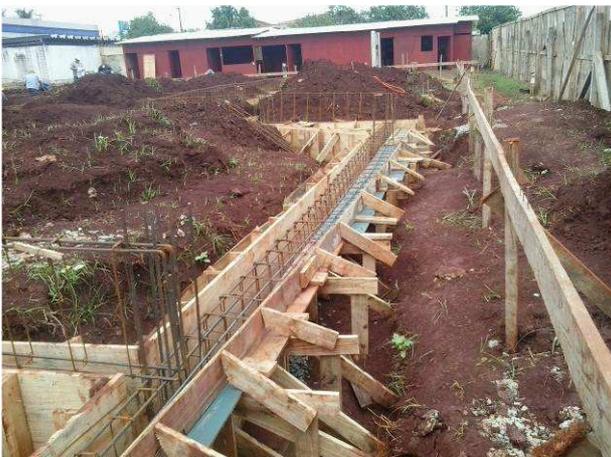
Figura 13C: Formas de vigas e suas respectivas armaduras sendo instaladas

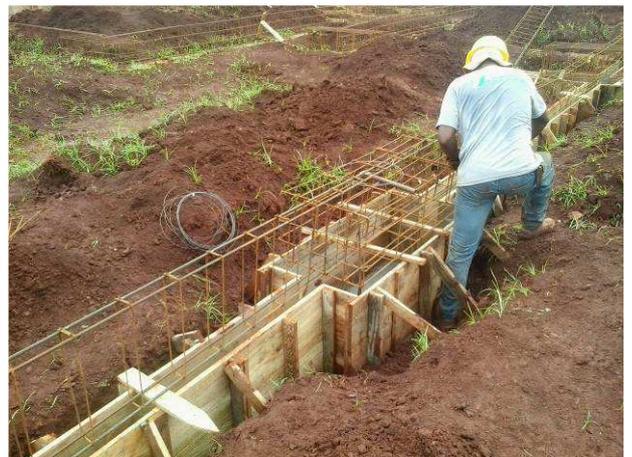
Figura 14C: Armador instalando ferragem em bloco e viga baldrame

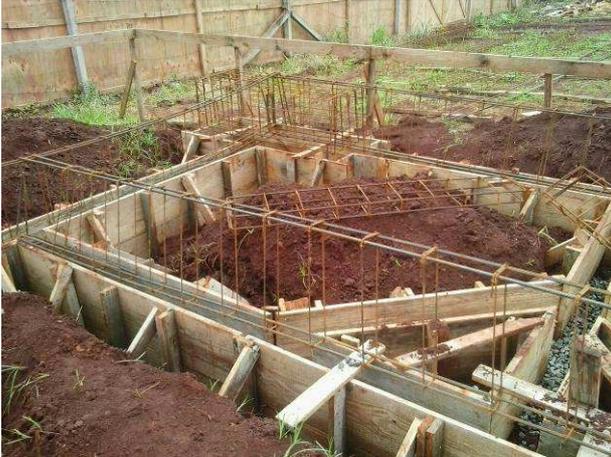
Figura 15C: Baldrames e blocos com formas prontas, recebendo armaduras

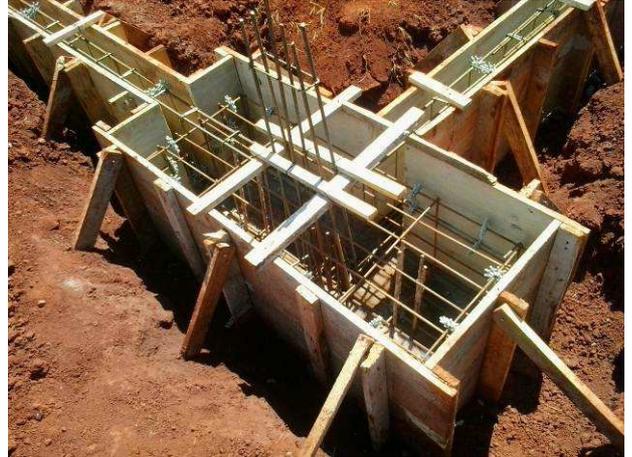
Figura 16C: Bloco com armaduras já instaladas

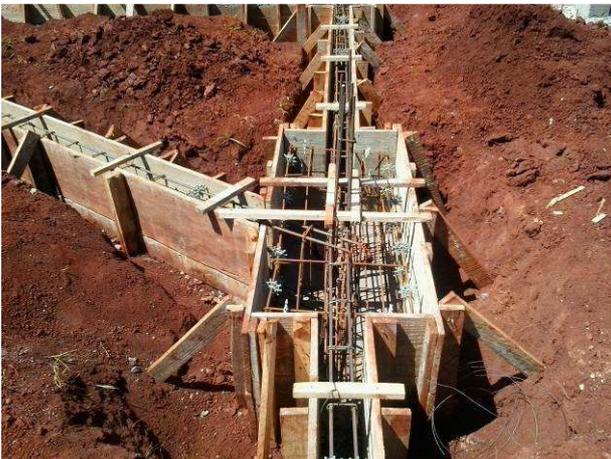
Figura 17C: Bloco com armaduras já instaladas

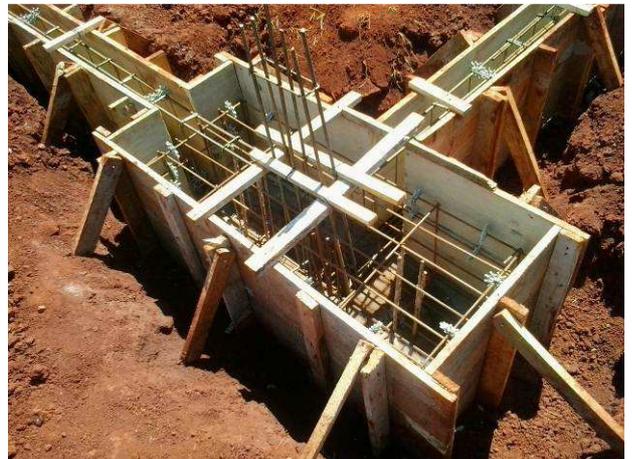
Figura 18C: Bloco com armaduras já instaladas

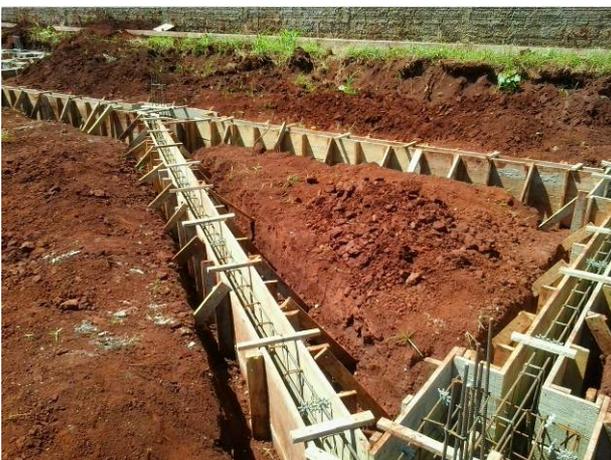
Figura 19C: Baldrames com armaduras já instaladas

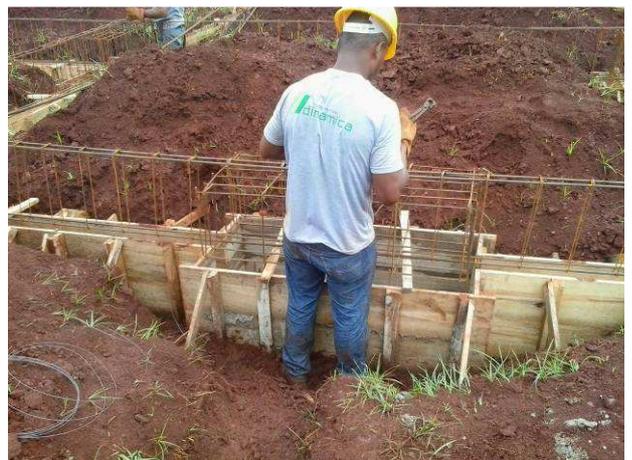
Figura 20C: armador preparando armadura de bloco

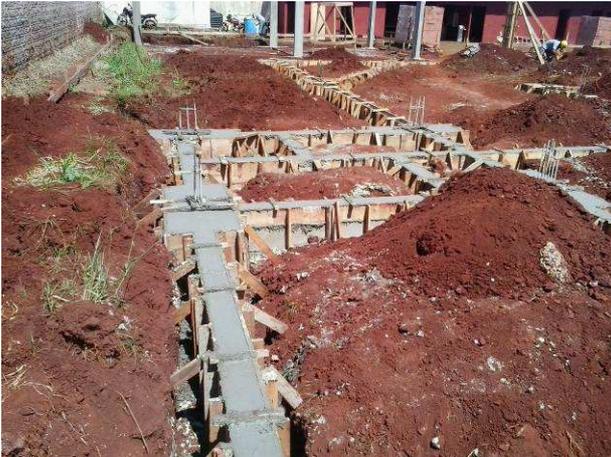
Figura 21C: Baldrames concretadas

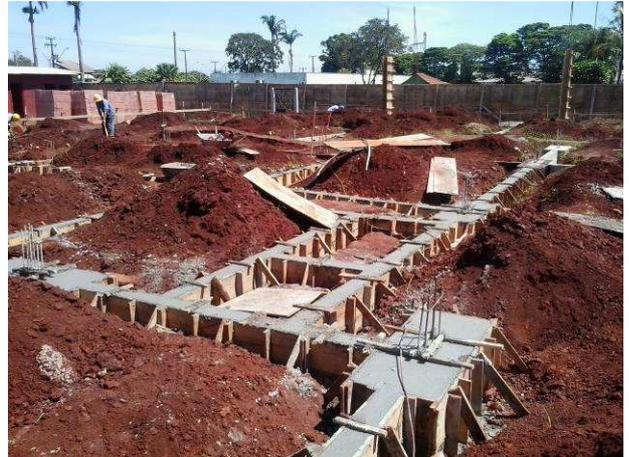
Figura 22C: Baldrames e blocos concretados

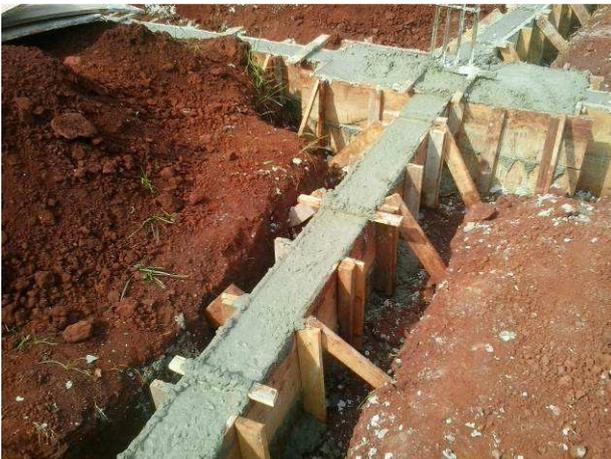
Figura 23C: Baldrames e blocos concretados

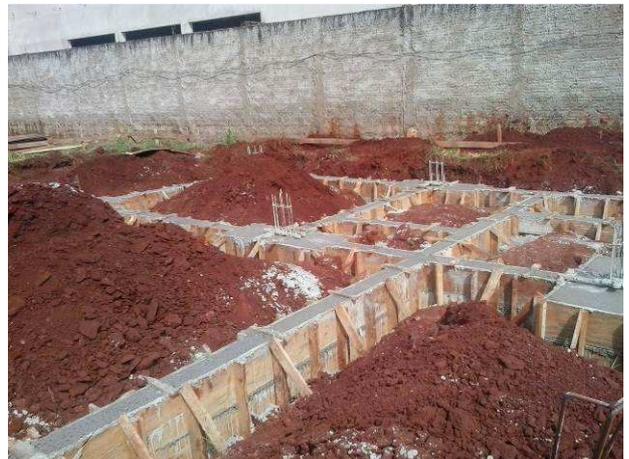
Figura 24C: Baldrames e blocos concretados

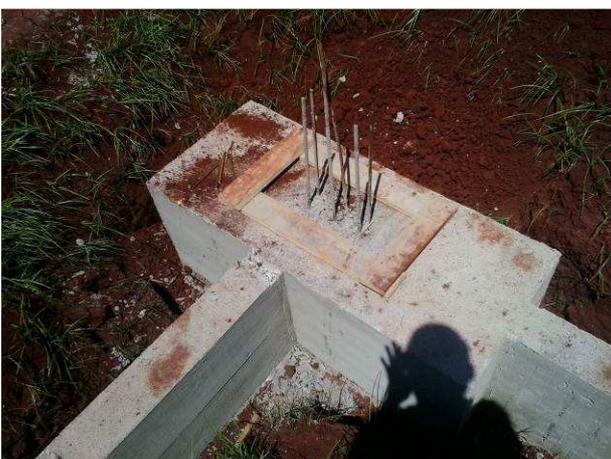
Figura 25C: detalhe de bloco, após desforma

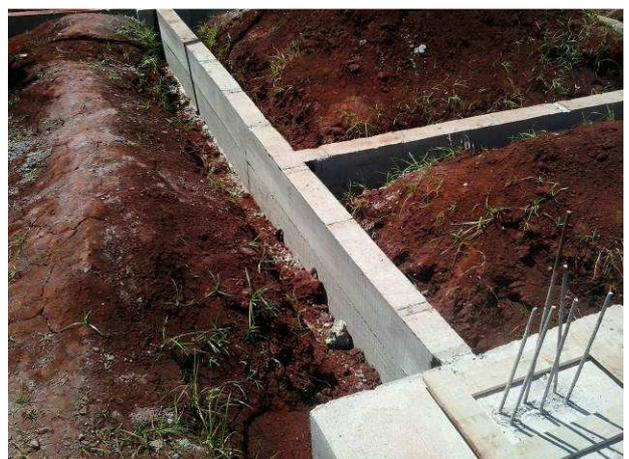
Figura 26C: Detalhe de baldrame, após desforma

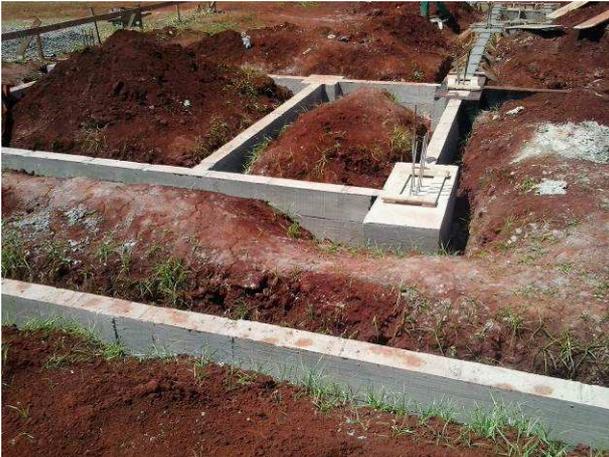
Figura 27C: Detalhe de baldrame, após desforma

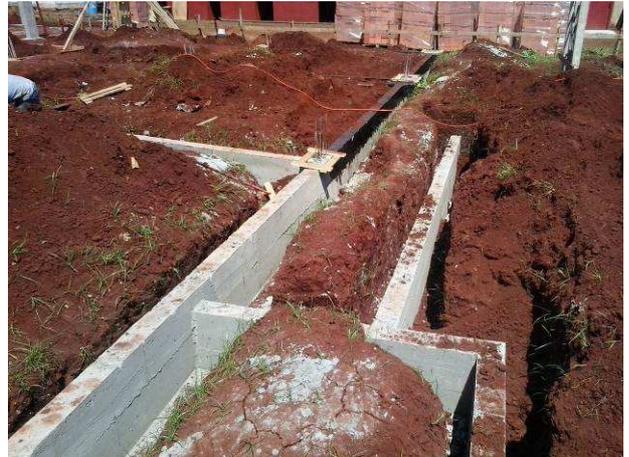
Figura 28C: Detalhe de baldrame, após desforma

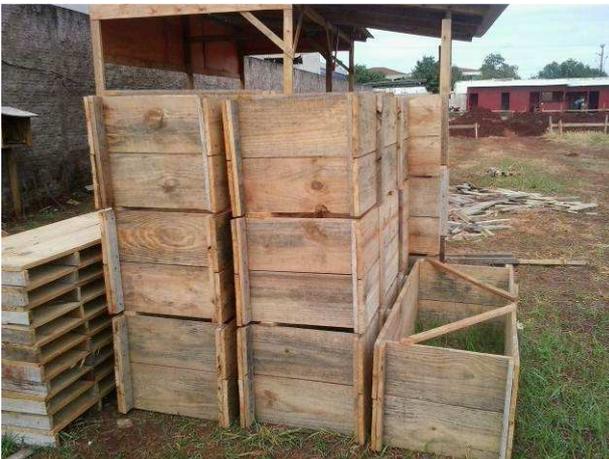
Figura 29C: Detalhe das formas dos blocos de fundação, antes da colocação

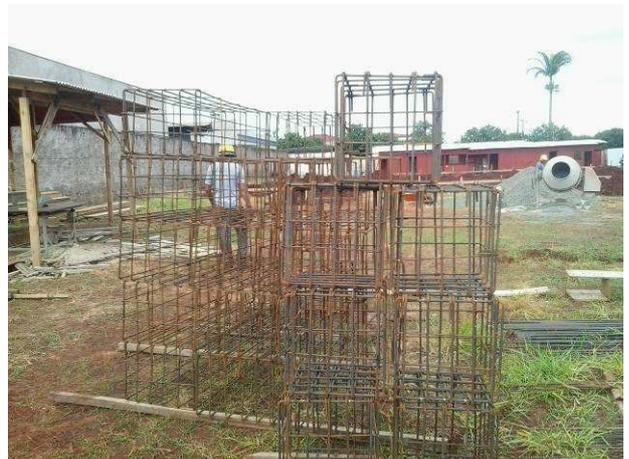
Figura 30C: Detalhe das armaduras dos blocos, antes da instalação

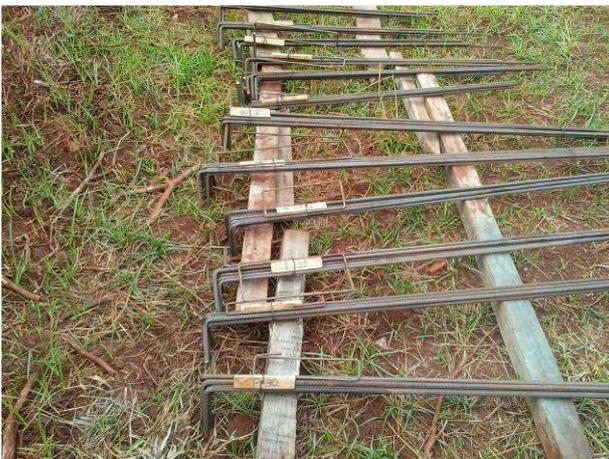
Figura 31C: Detalhe dos arranques dos pilares, antes da instalação

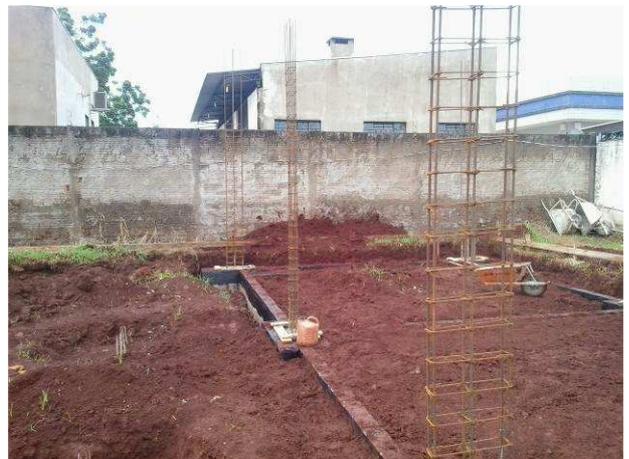
Figura 32C: Detalhe das armaduras de pilares, antes da instalação das formas e concretagem

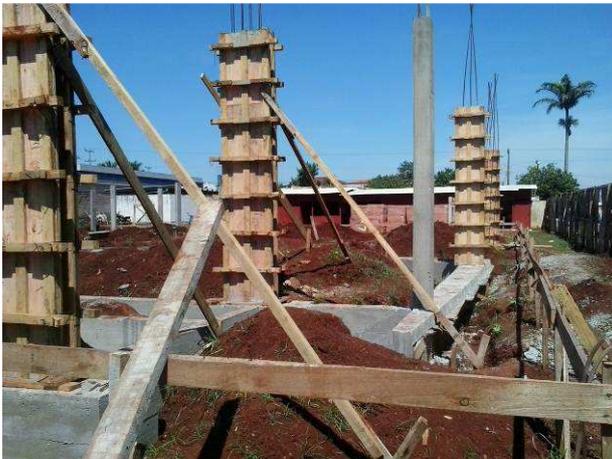
Figura 33C: Formas e escoramento de pilares

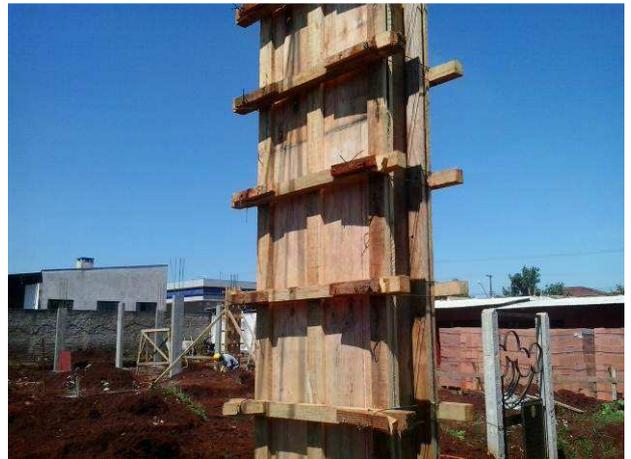
Figura 34C: Detalhe de forma para pilar

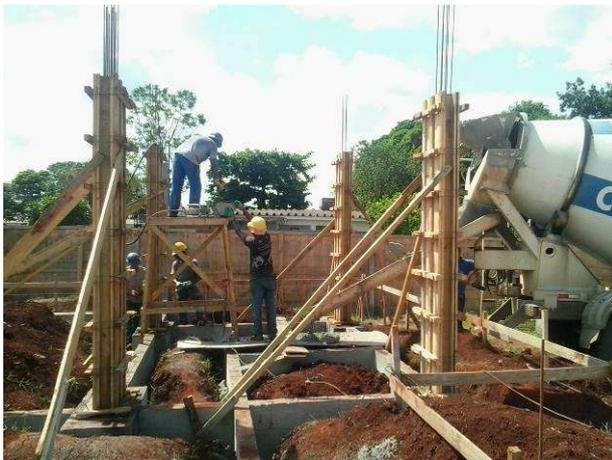
Figura 35C: Detalhe da concretagem de pilares

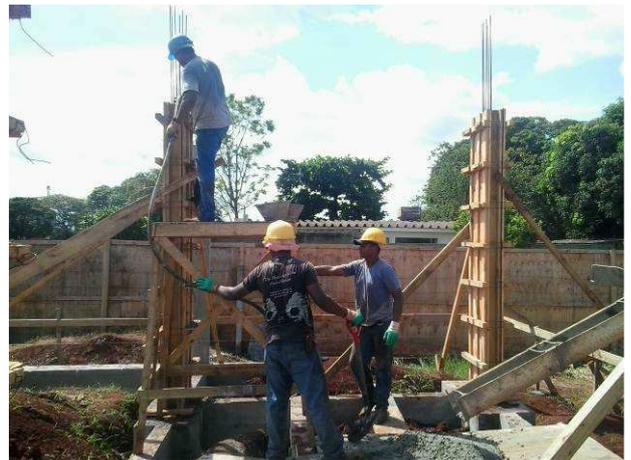
Figura 36C: Uso de vibrador de imersão, durante concretagem de pilar

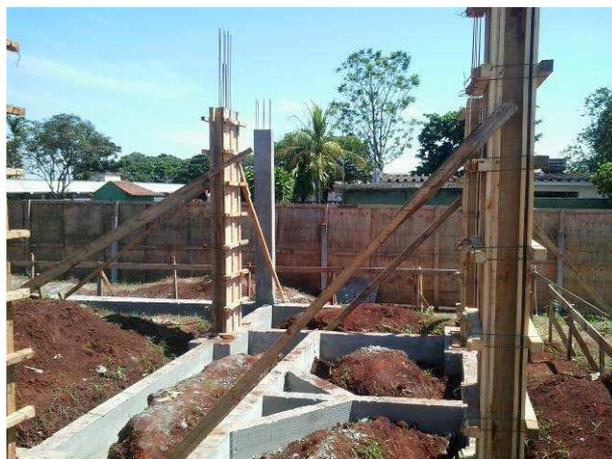
Figura 37C: Pilares concretados, aguardando prazo para desforma

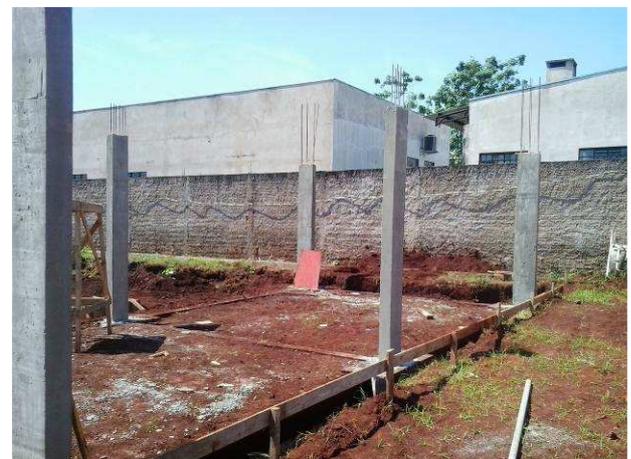
Figura 38C: Pilares já desformados

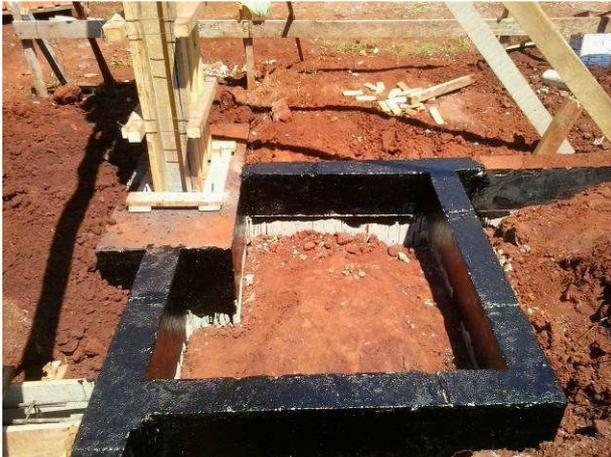
Figura 39C: Vigas baldrames com aplicação de impermeabilizante

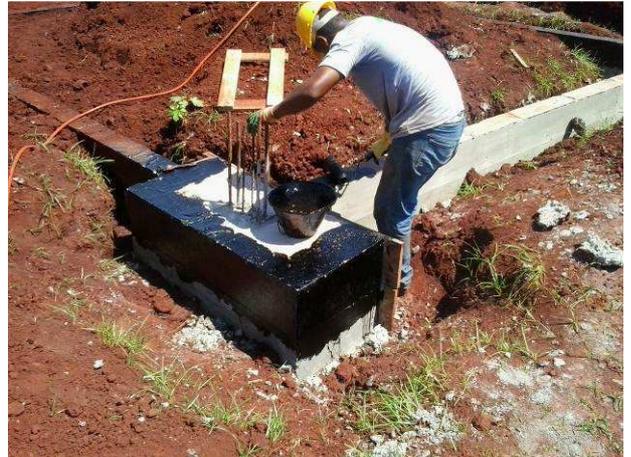
Figura 40C: Detalhe da aplicação de impermeabilizante em bloco de fundação

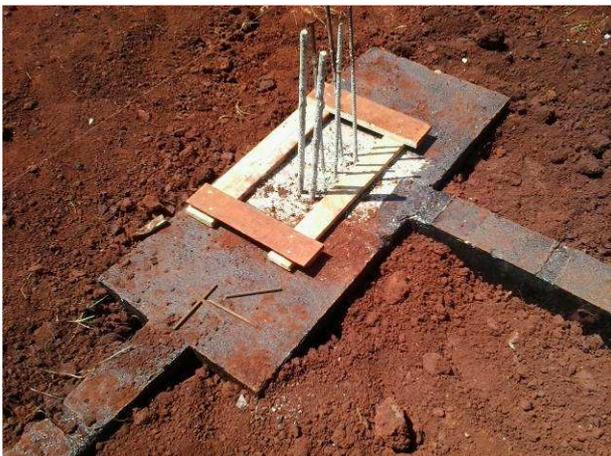
Figura 41C: Bloco de fundação e vigas baldrames, após aplicação de pintura impermeabilizante

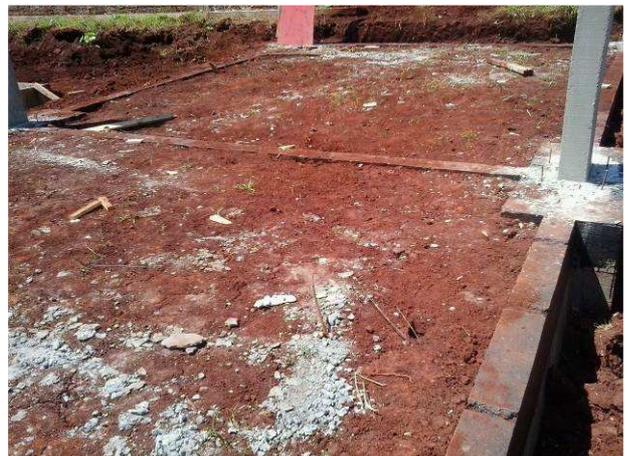
Figura 42C: Vigas baldrames com aplicação de impermeabilizante

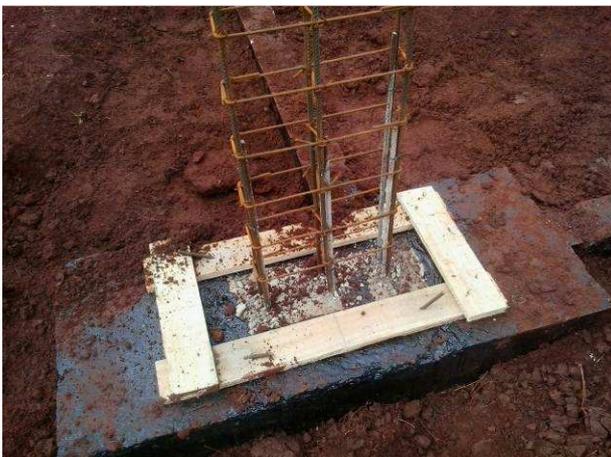
Figura 43C: Vigas baldrames e bloco com aplicação de impermeabilizante

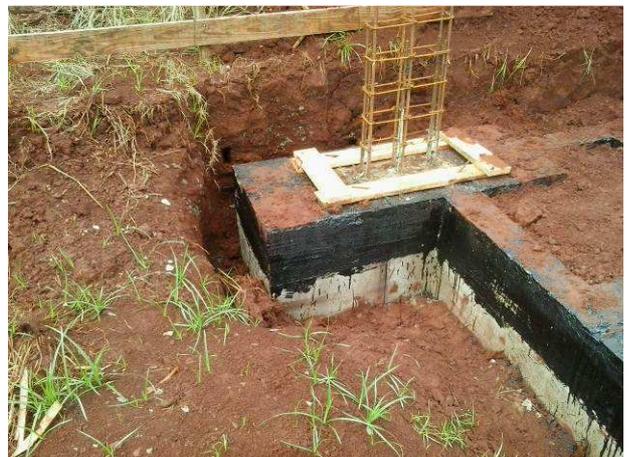
Figura 44C: Viga baldrame e bloco com aplicação de impermeabilizante
