RELATÓRIO FOTOGRÁFICO – 1ª MEDIÇÃO

OBRA: **REFORMA DA SOBRELOJA E GARAGEM DO FÓRUM TRABALHISTA DE CURITIBA.**

CONTRATADA: **TOWERING CONSTRUÇÃO CIVIL LTDA.**

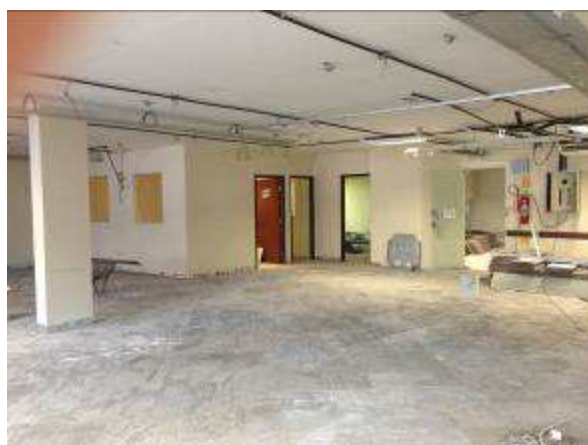
Figura 01c: vista geral sobreloja - piso e divisórias removidas

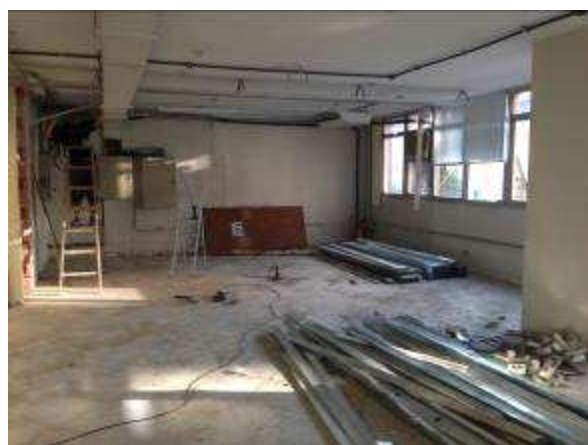
Figura 02c: vista geral sobreloja - piso e divisórias removidas.

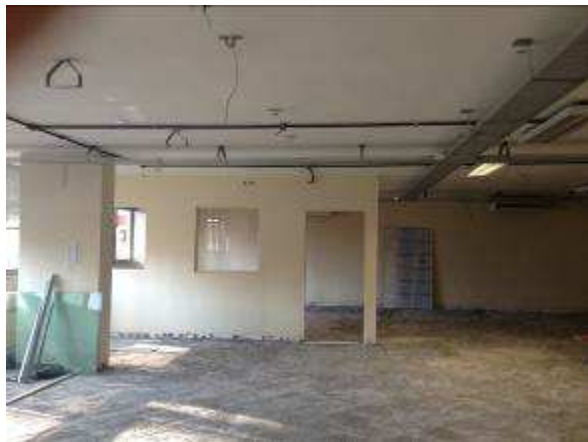
Figura 03c: vista geral sobreloja - piso e divisórias removidas.

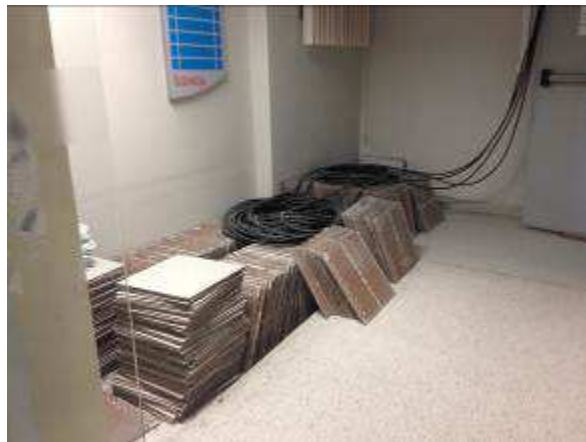
Figura 04c: pisos cerâmicos removidos

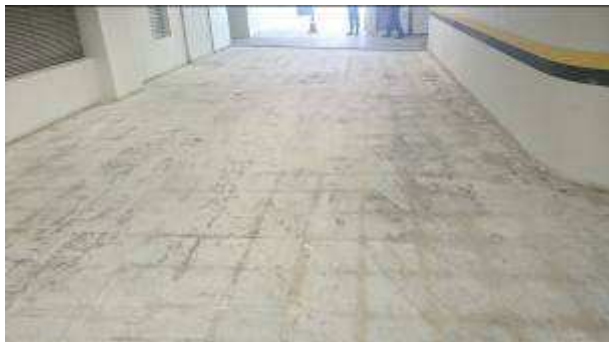
Figura 05c: revestimento cerâmico garagem removida

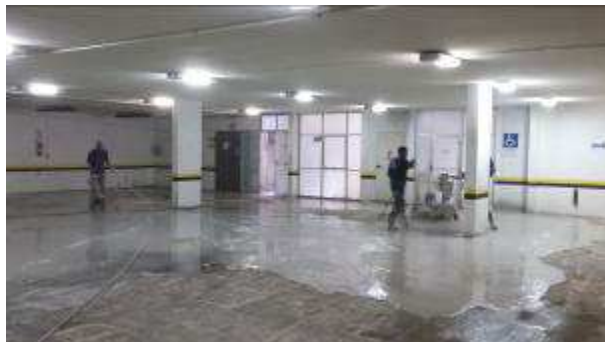
Figura 06c preparo de base - piso da garagem

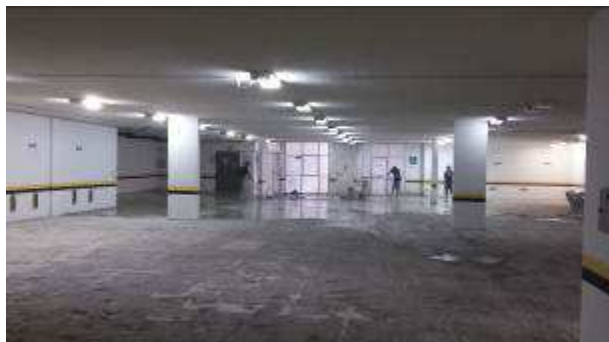
Figura 07c: preparo de base piso da garagem térreo

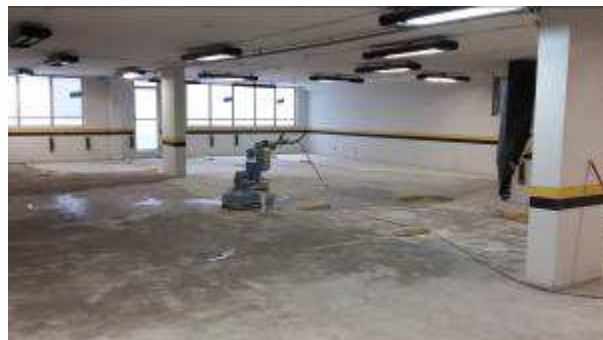
Figura 8c: preparo de base piso da garagem sobreloja

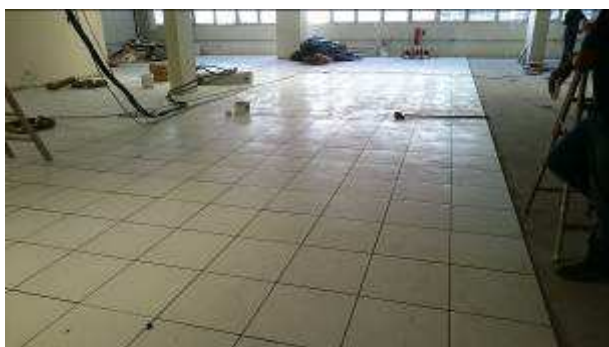
Figura 09c: Vista geral - sobreloja divisórias em gesso acartonado - início execução

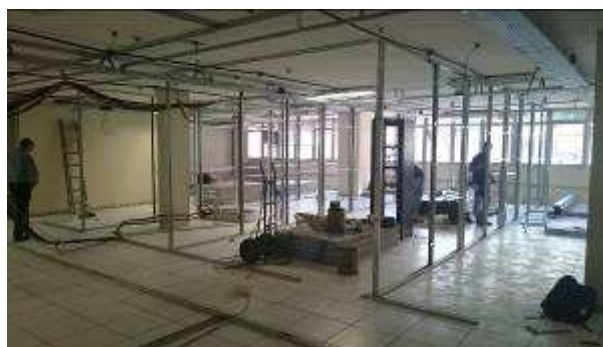
Figura 10c: Vista geral - sobreloja divisórias em gesso acartonado - início execução

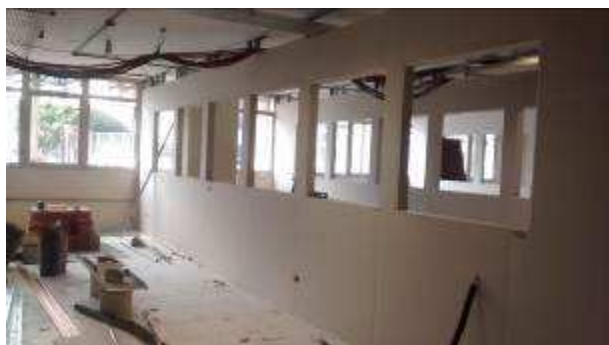
Figura 11c: Vista geral - sobreloja divisórias em gesso acartonado

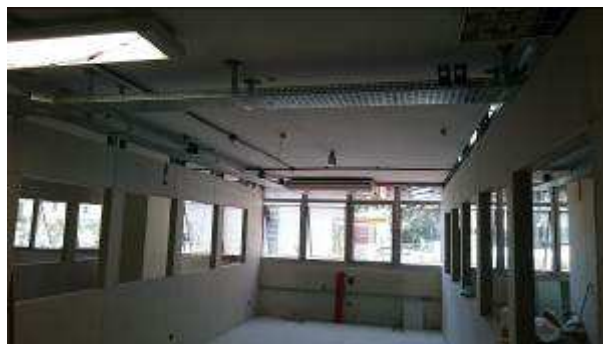
Figura 12c: Vista geral - sobreloja divisórias em gesso acartonado

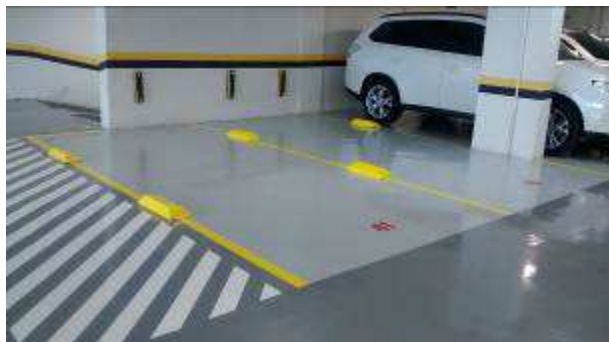
Figura 13c: piso da garagem sobreloja - pintura epóxi e demarcação

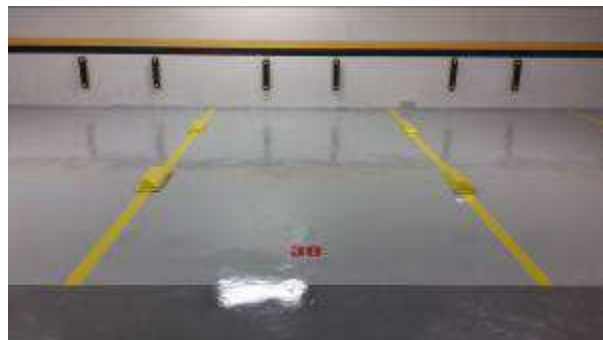
Figura 14c: piso da garagem sobreloja - pintura epóxi e demarcação

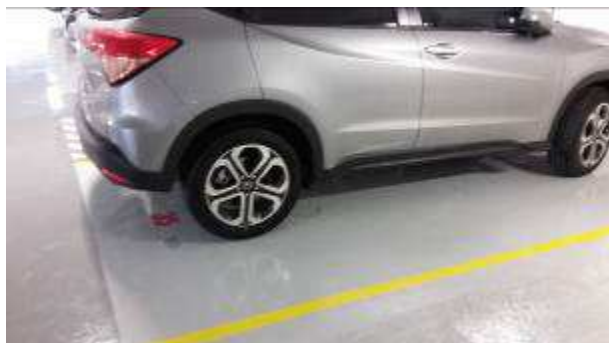
Figura 15c: piso da garagem sobreloja - pintura epóxi e demarcação

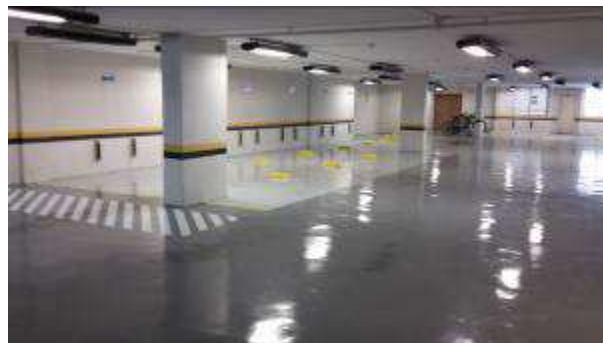
Figura 16c: piso da garagem sobreloja - pintura epóxi e demarcação

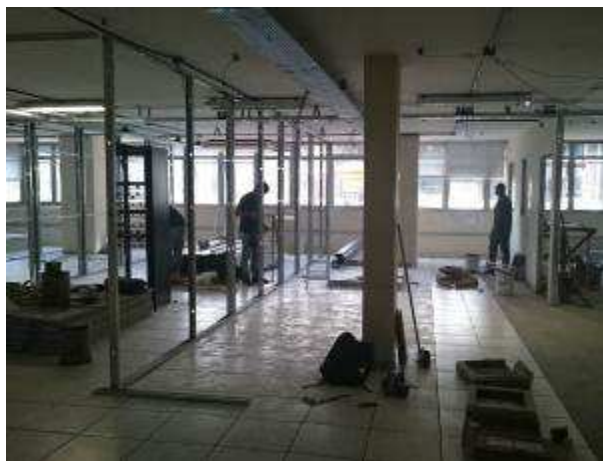
Figura 01E: Remoção parcial de materiais existentes

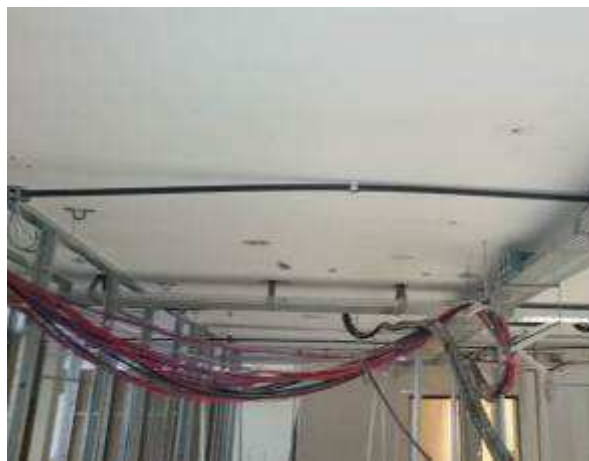
Figura 02E: Remanejamento parcial de alimentadores

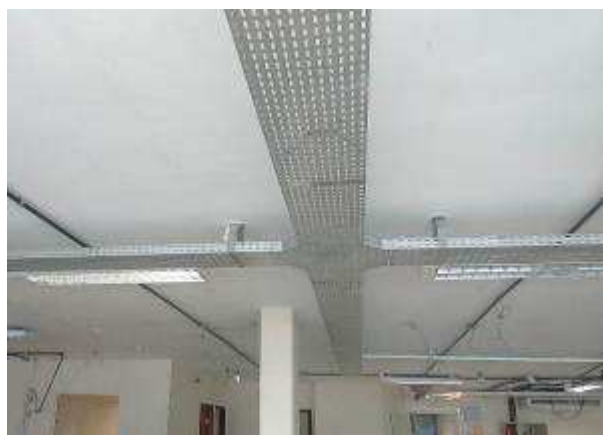
Figura 03E: Infraestrutura parcialmente implantada

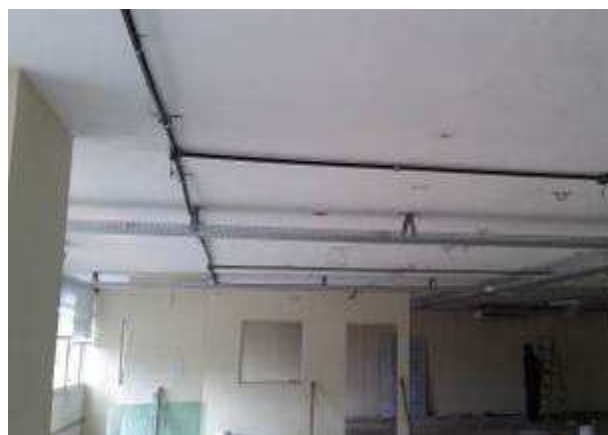
Figura 04E: Infraestrutura parcialmente implantada

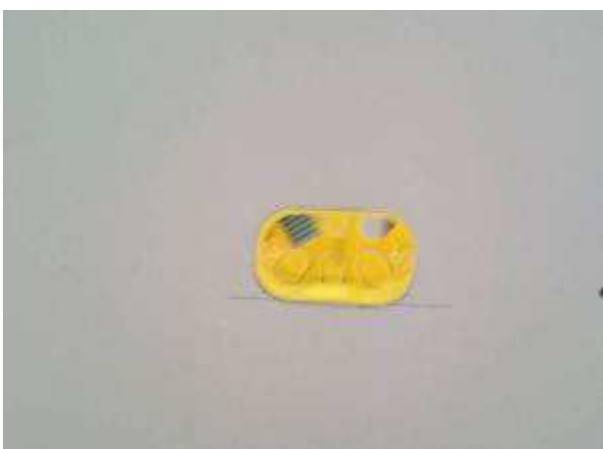
Figura 05E: Caixa de ligação 4x2"

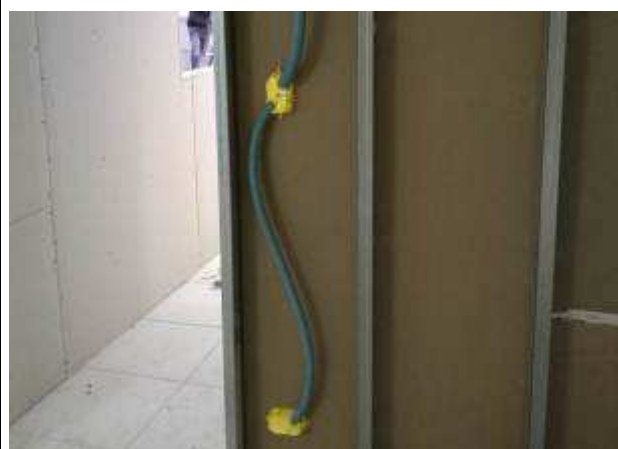
Figura 06E: Eletrodutos corrugados e caixas de ligação 4x2".

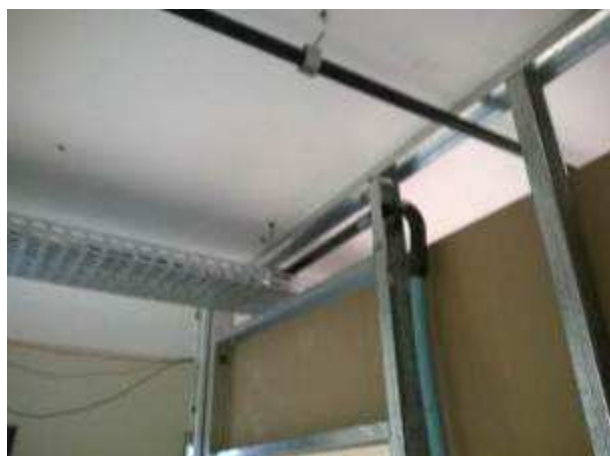
Figura 07E: Eletrodutos corrugados e de PVC rígido

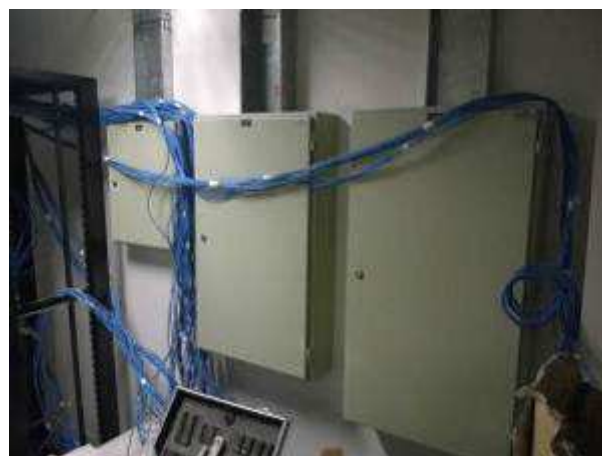
Figura 08E: Novos quadros elétricos

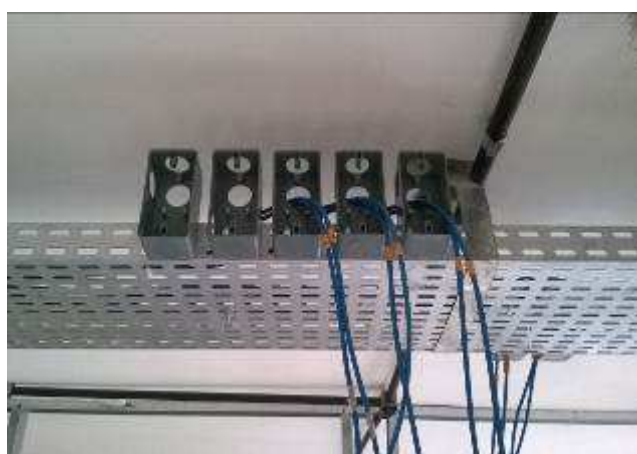
Figura 09E: Conduletes de PVC fixados na eletrocalha

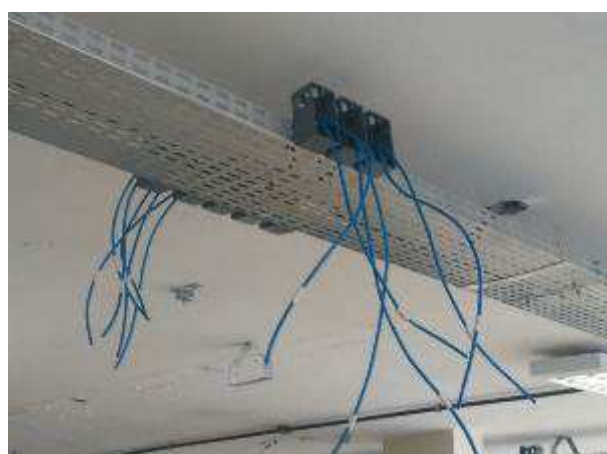
Figura 10E: Cabeamento lógico instalado

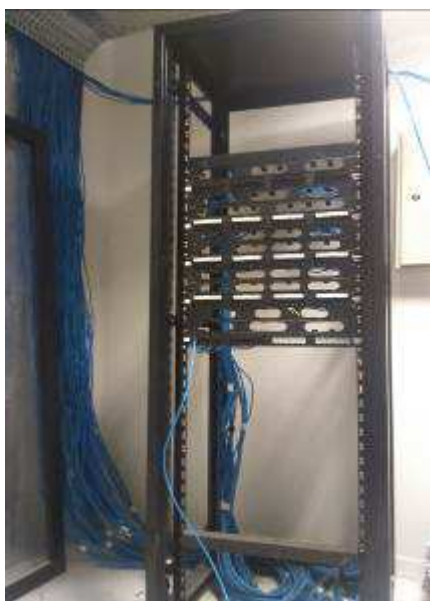
Figura 11E: Rack remanejado

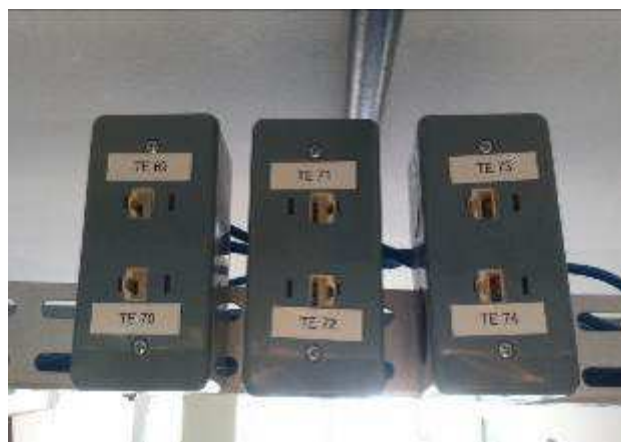
Figura 12E: Tomadas RJ 45 e tampas de condutele
