RELATÓRIO FOTOGRÁFICO – 3ª MEDIÇÃO

OBRA: EXECUÇÃO DE OBRA DE CONSTRUÇÃO DO IMÓVEL PARA A VARA DO TRABALHO DE PALMAS.

CONTRATADA: BC CONSTRUTORA LTDA - EPP

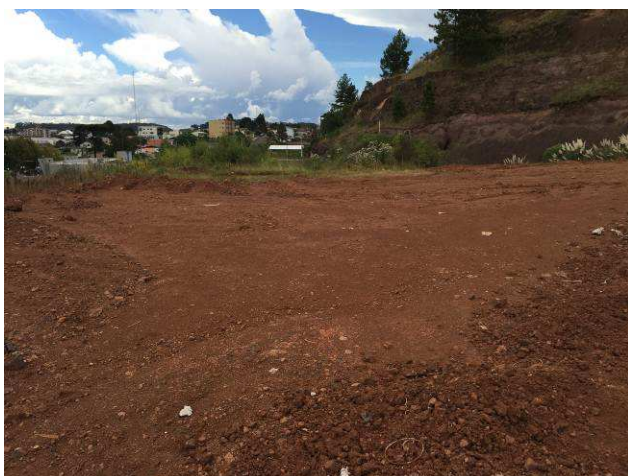
Figura 01C: Movimento de terra no lado esquerdo do terreno.

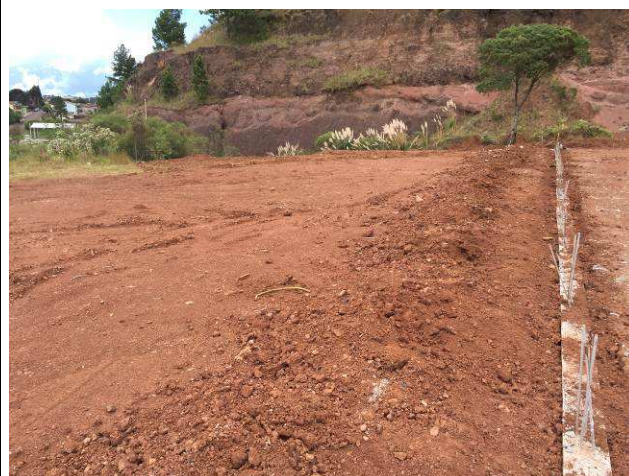
Figura 02C: Movimento de terra no lado esquerdo do terreno.

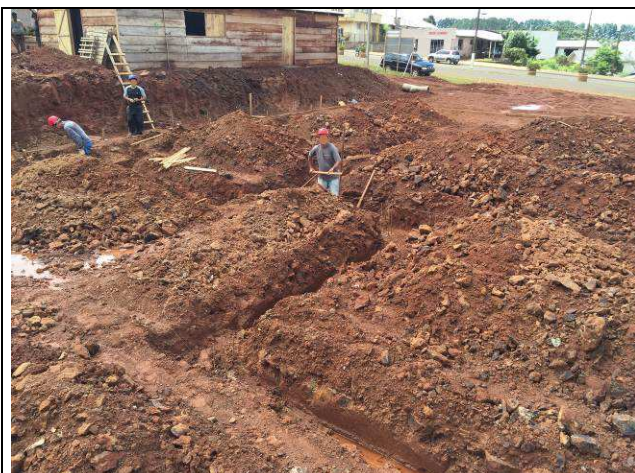
Figura 03C: Escavação de valas para blocos e vigas baldrames.

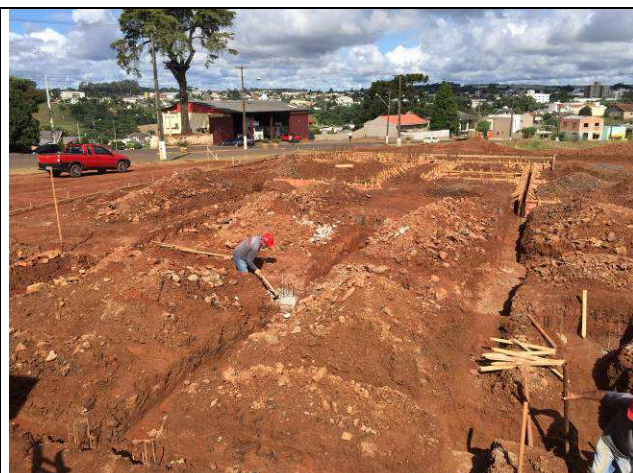
Figura 04C: Escavação de valas para blocos e vigas baldrames.

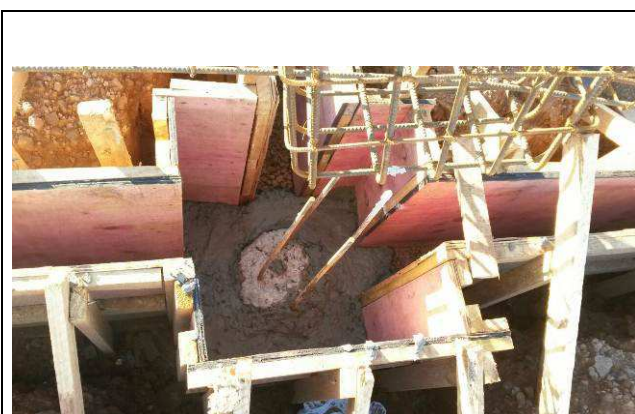
Figura 05C: Lastro de concreto e formas - blocos.

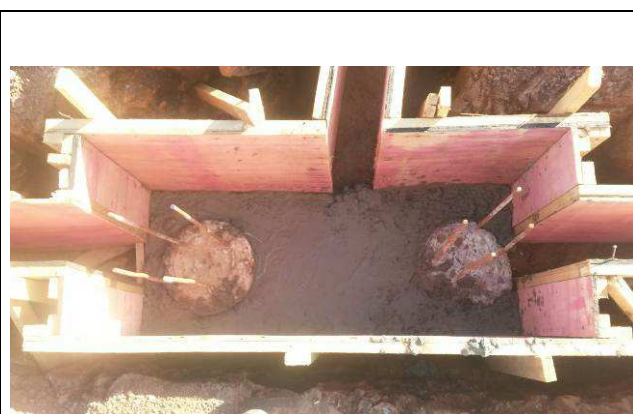
Figura 06C: Lastro de concreto e formas - blocos.

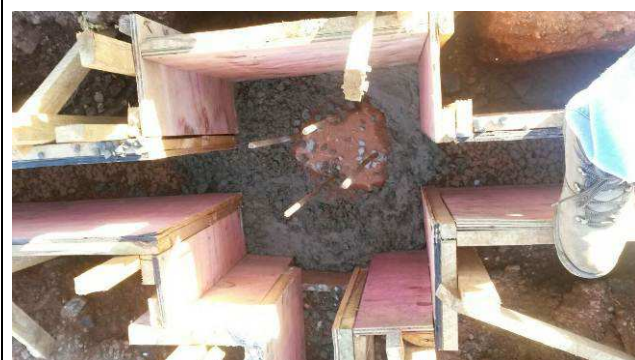
Figura 07C: Lastro de concreto e formas - blocos.

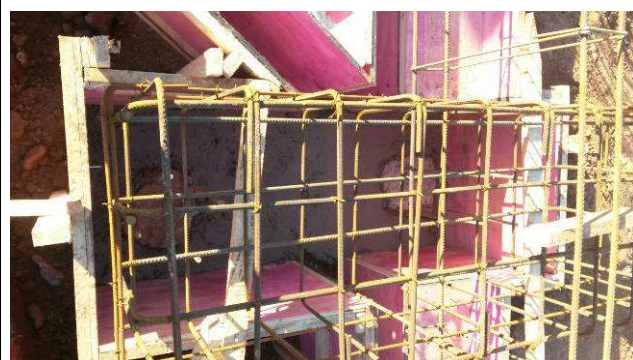
Figura 08C: Formas e armaduras - blocos e vigas baldrames.

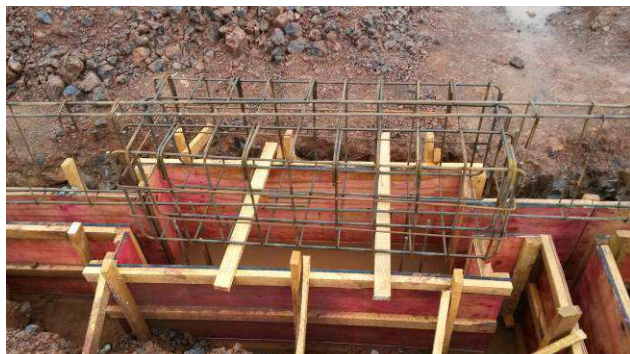
Figura 09C: Formas e armaduras - blocos e vigas baldrames.

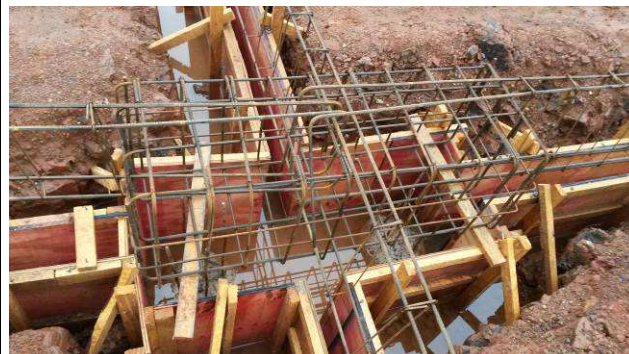
Figura 10C: Formas e armaduras - blocos e vigas baldrames.

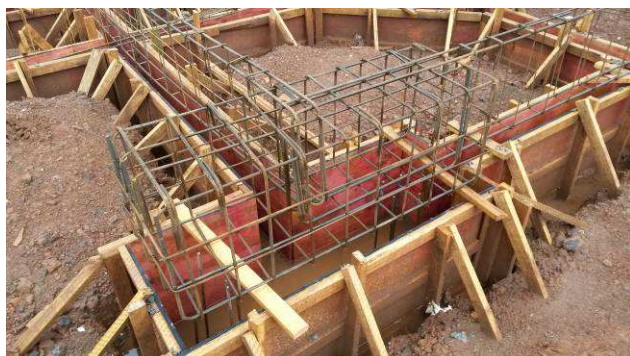
Figura 11C: Formas e armaduras - blocos e vigas baldrames.

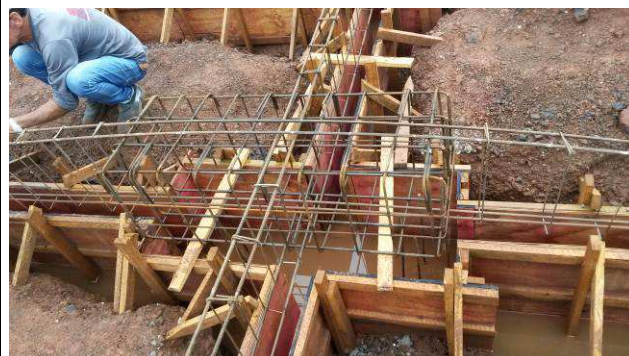
Figura 12C: Formas e armaduras - blocos e vigas baldrames.

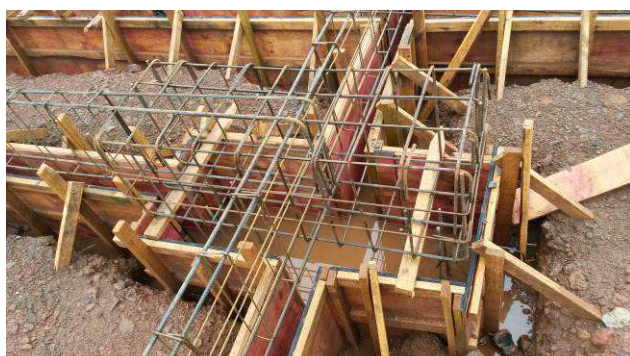
Figura 13C: Formas e armaduras - blocos e vigas baldrames.

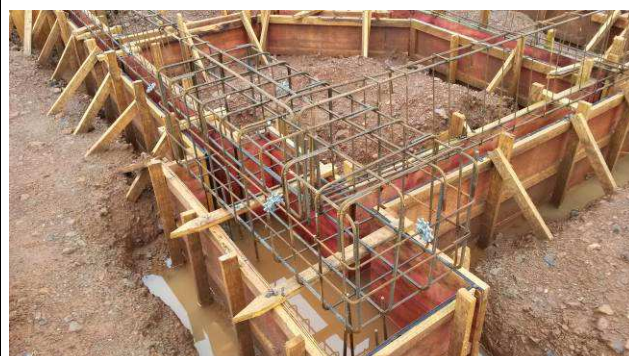
Figura 14C: Formas e armaduras - blocos e vigas baldrames.

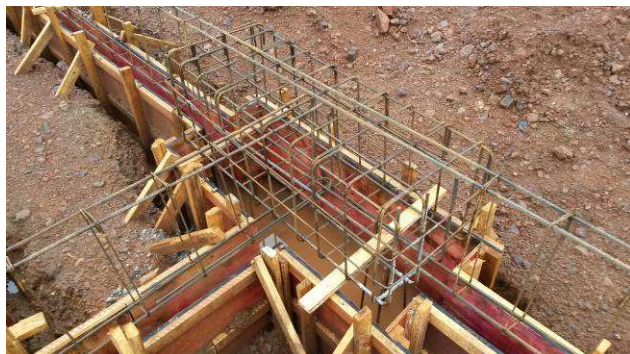
Figura 15C: Formas e armaduras - blocos e vigas baldrames.

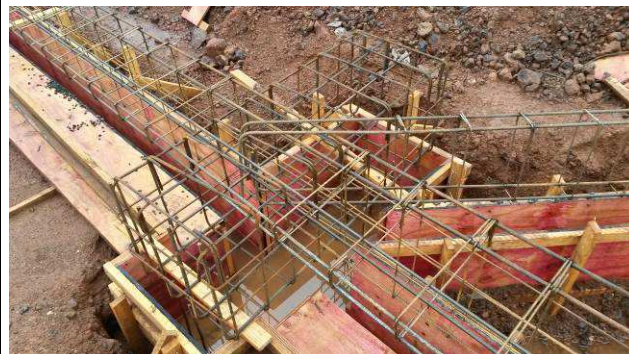
Figura 16C: Formas e armaduras - blocos e vigas baldrames.

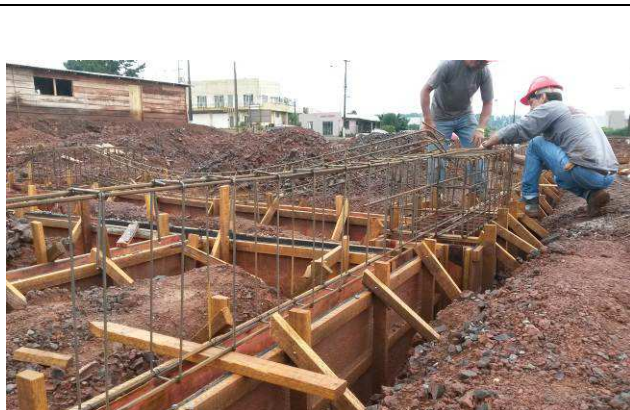
Figura 17C: Formas e armaduras - blocos e vigas baldrames.

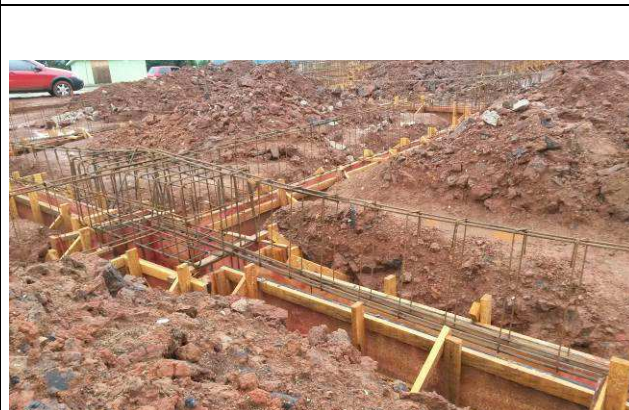
Figura 18C: Formas e armaduras - blocos e vigas baldrames.

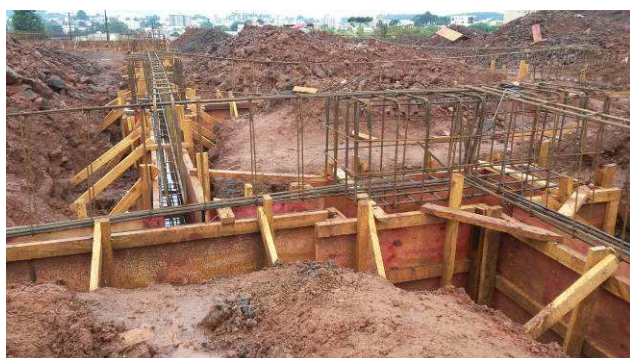
Figura 19C: Formas e armaduras - blocos e vigas baldrames.

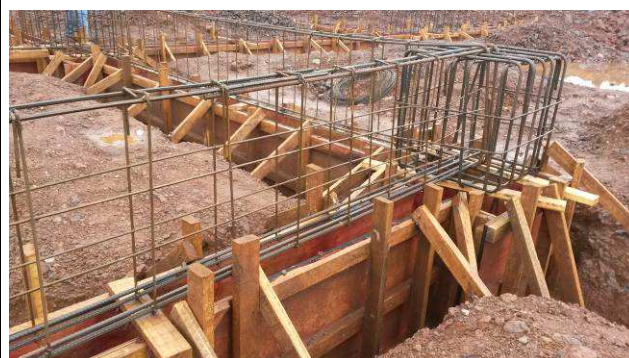
Figura 20C: Formas e armaduras - blocos e vigas baldrames.

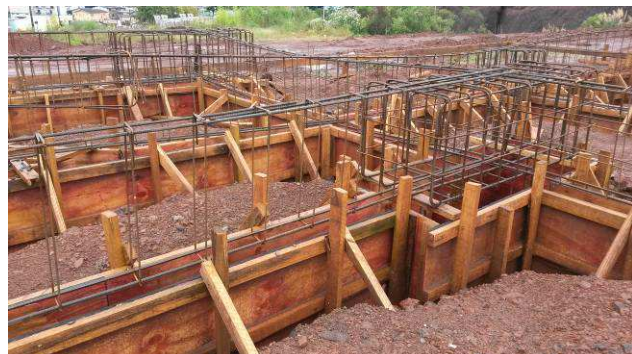
Figura 21C: Formas e armaduras - blocos e vigas baldrames.

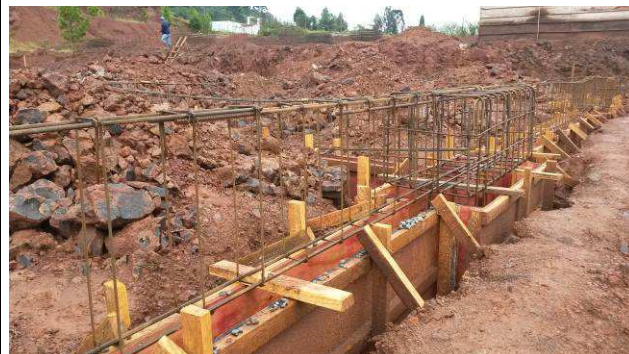
Figura 22C: Formas e armaduras - blocos e vigas baldrames.

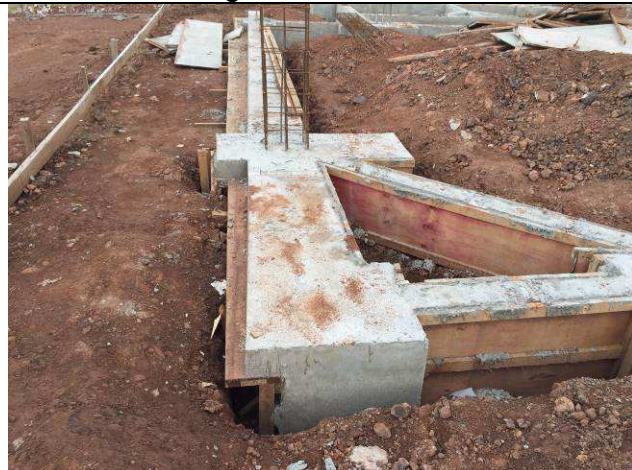
Figura 23C: Infra-estrutura concretada - blocos e vigas baldrames.

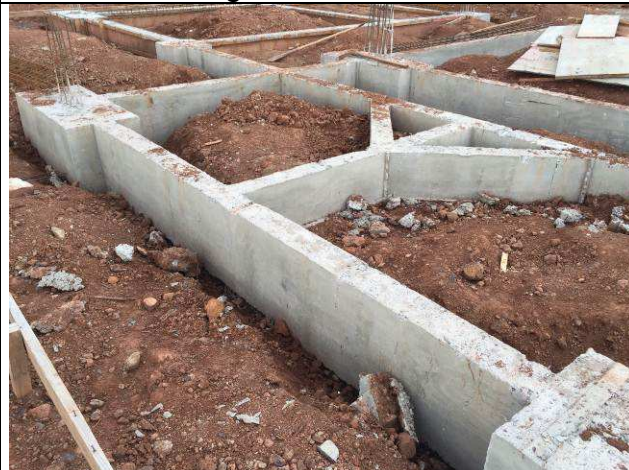
Figura 24C: Infra-estrutura concretada - blocos e vigas baldrames.

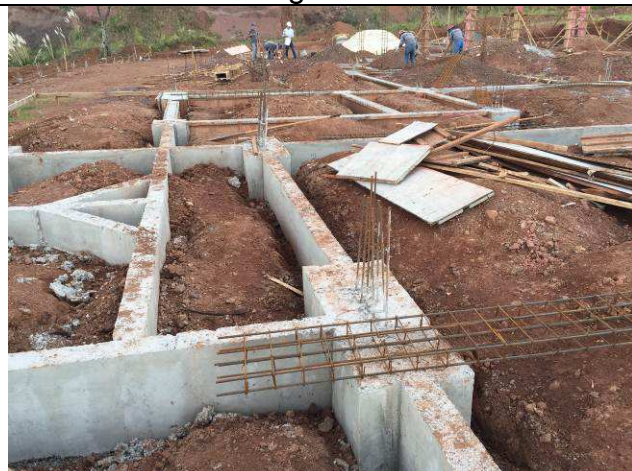
Figura 25C: Infra-estrutura concretada - blocos e vigas baldrames.

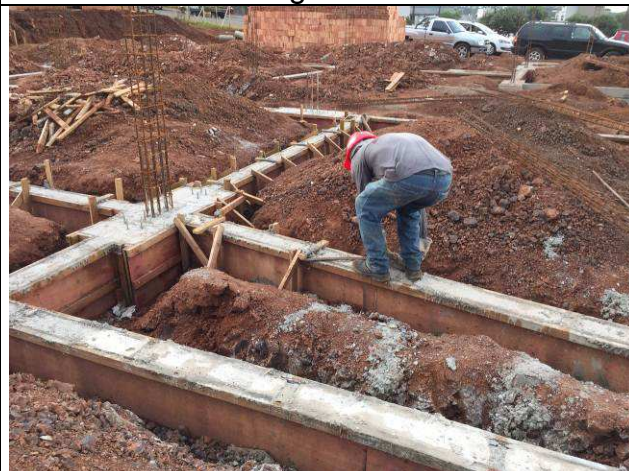
Figura 26C: Infra-estrutura concretada - blocos e vigas baldrames.

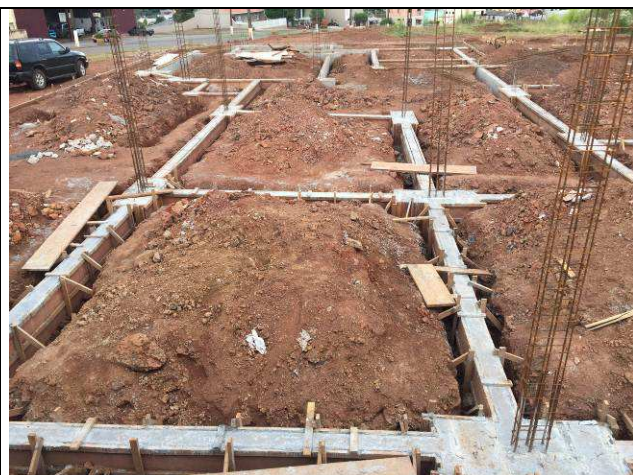
Figura 27C: Infra-estrutura concretada - blocos e vigas baldrames.

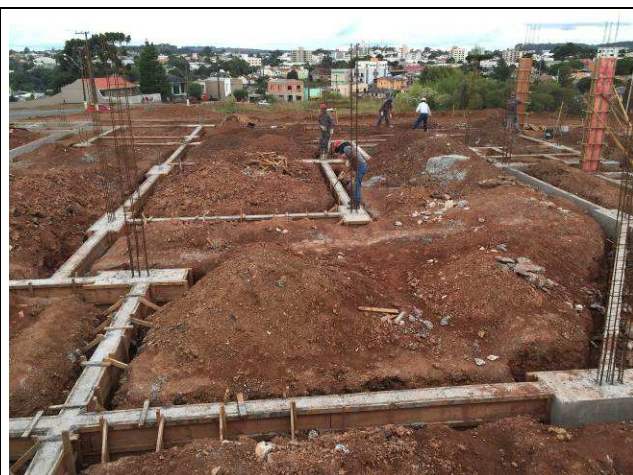
Figura 28C: Infra-estrutura concretada - blocos e vigas baldrames.

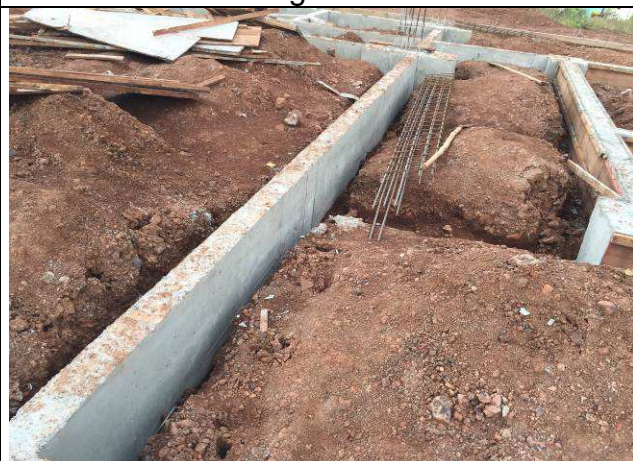
Figura 29C: Infra-estrutura concretada - blocos e vigas baldrames.

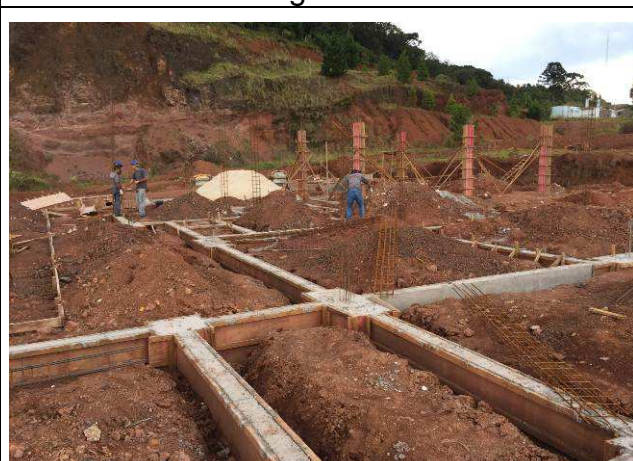
Figura 30C: Infra-estrutura concretada - blocos e vigas baldrames.

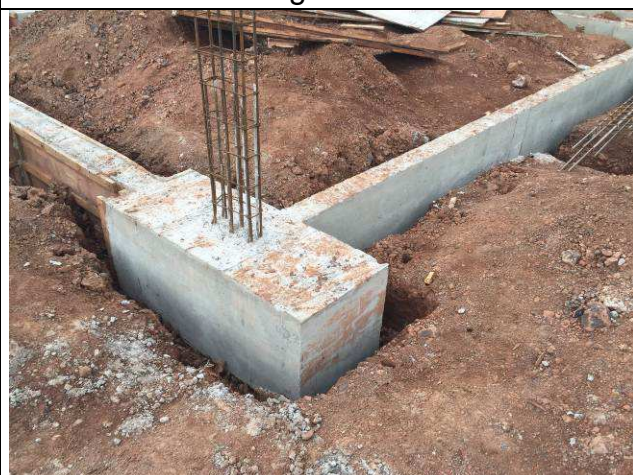
Figura 31C: Infra-estrutura concretada - blocos e vigas baldrames.

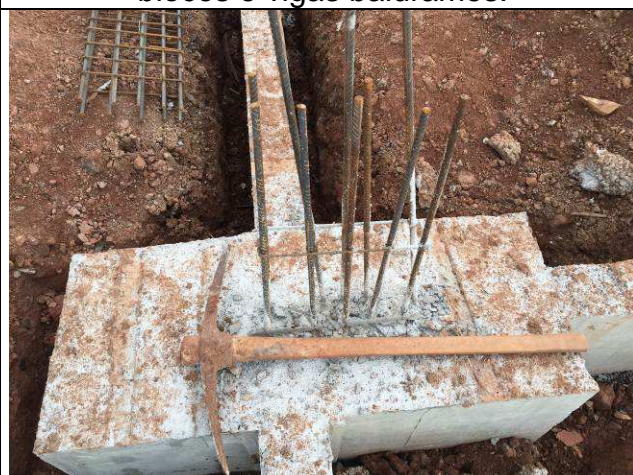
Figura 32C: Infra-estrutura concretada - blocos e vigas baldrames.

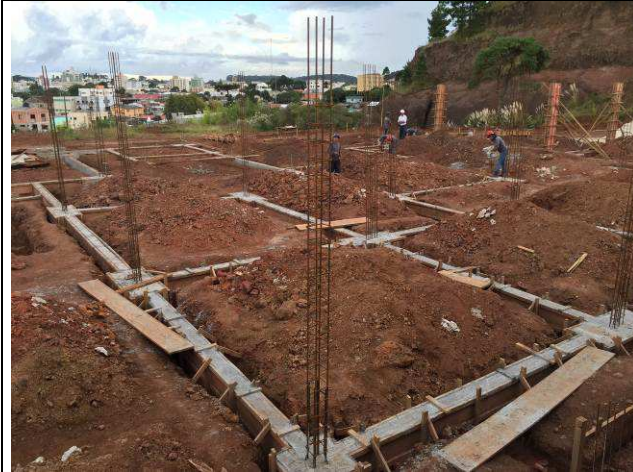
Figura 33C: Armaduras - pilares.

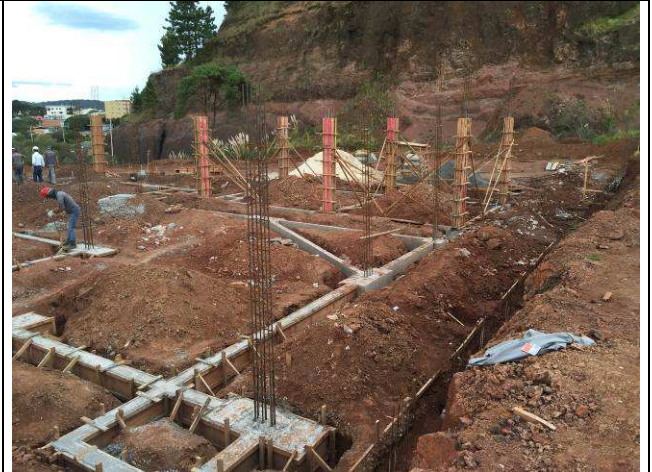
Figura 34C: Armaduras - pilares.

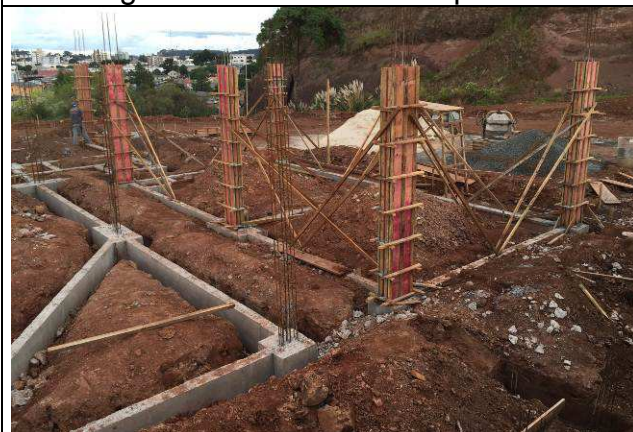
Figura 35C: Armaduras e formas - pilares.

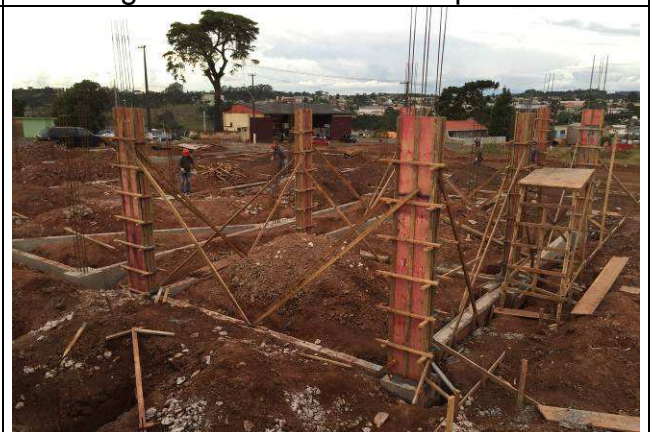
Figura 36C: Armaduras e formas - pilares.

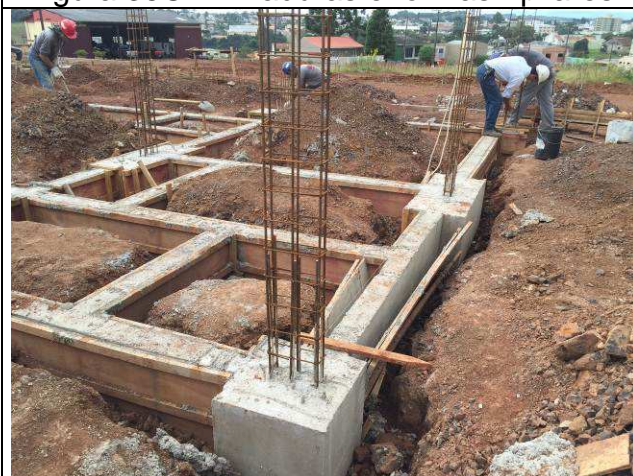
Figura 37C: Armaduras - pilares.

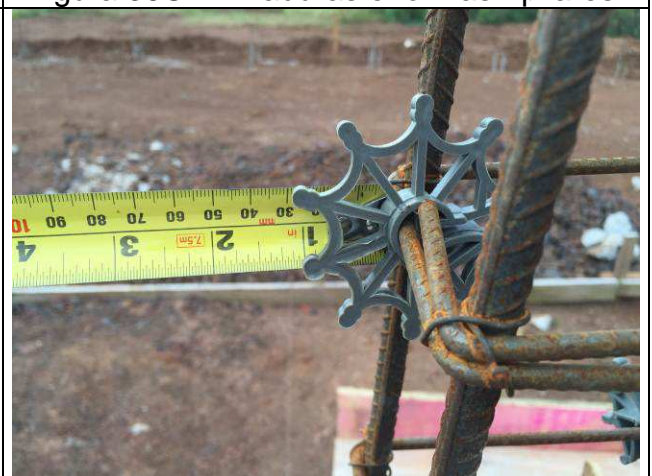
Figura 38C: Armaduras com espaçadores de 3 cm - pilares.

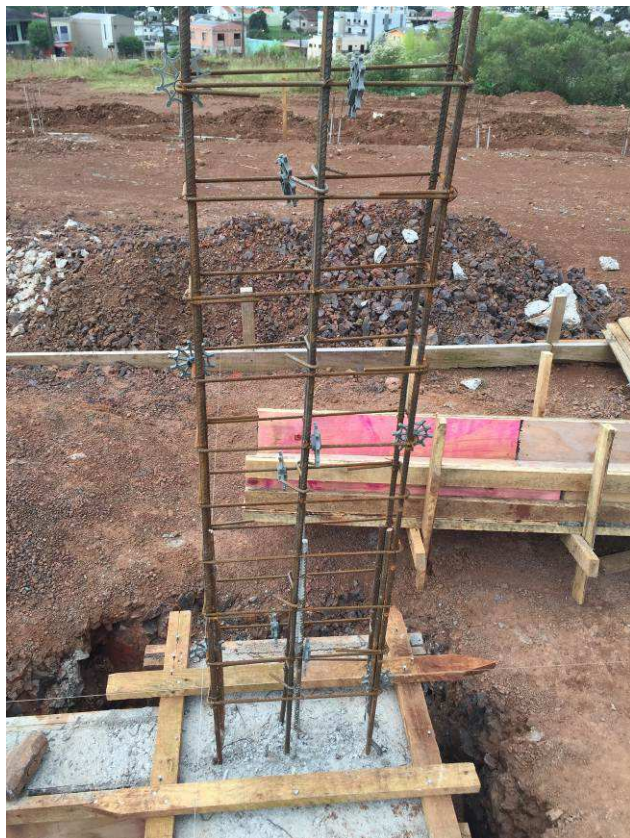
Figura 39C: Armaduras com espaçadores de 3 cm - pilares.

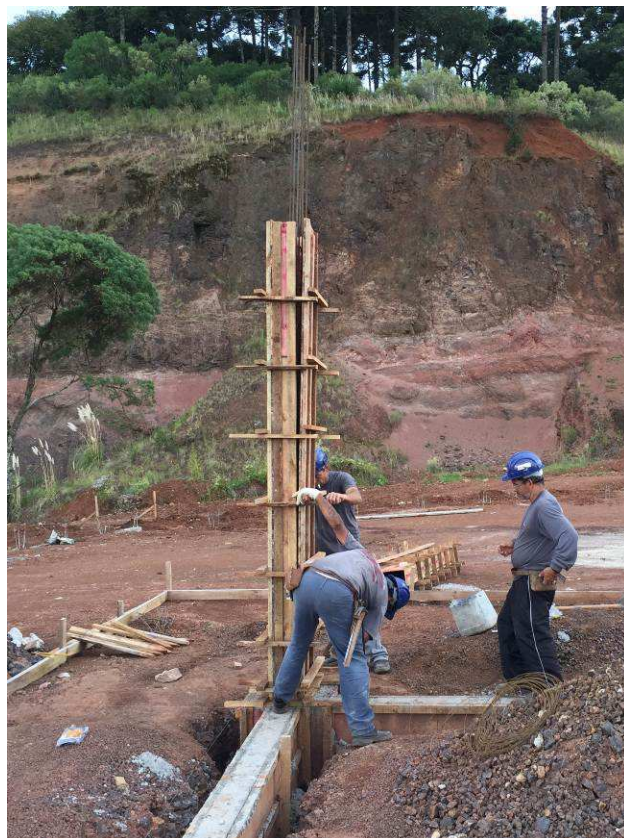
Figura 40C: Montagem das formas - pilares.

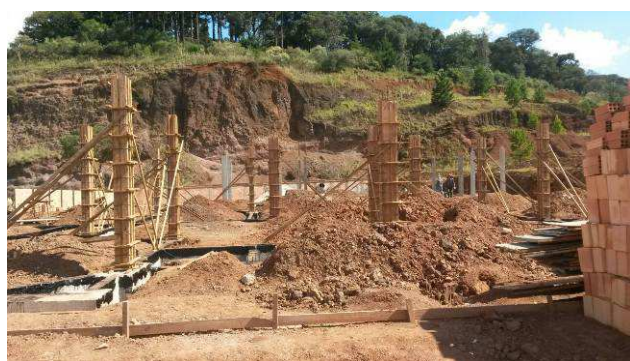
Figura 41C: Formas montadas.

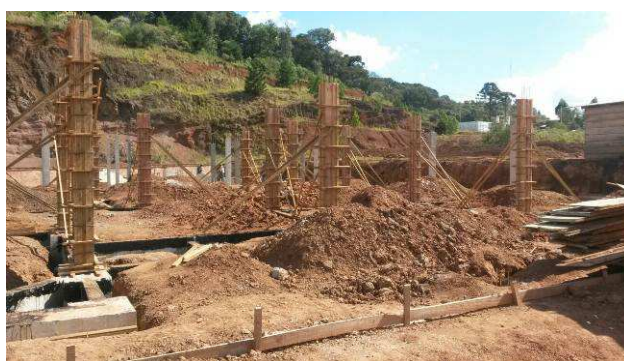
Figura 42C: Montagem das formas - pilares.

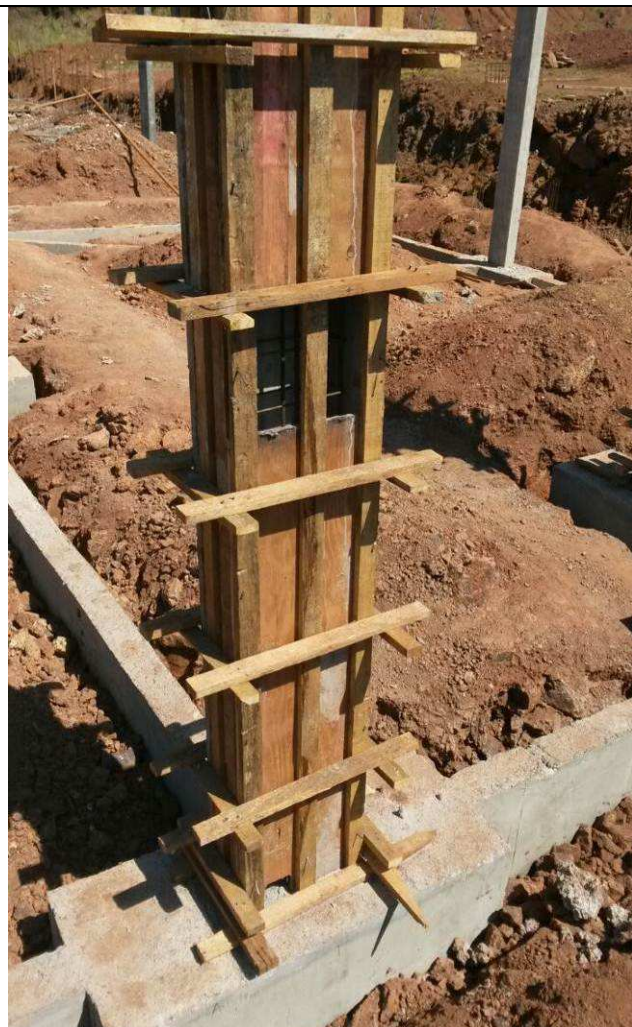
Figura 43C: Abertura no meio da forma para concretagem em duas etapas.

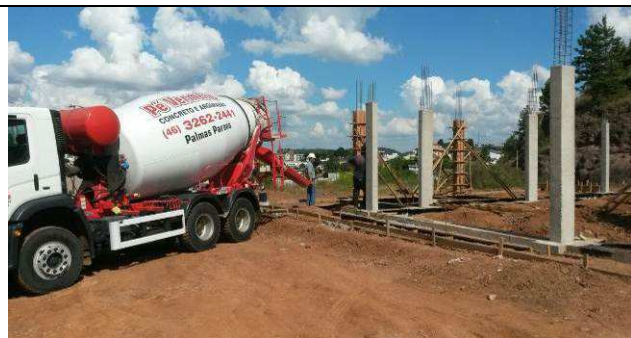
Figura 44C: Pilares concretados.

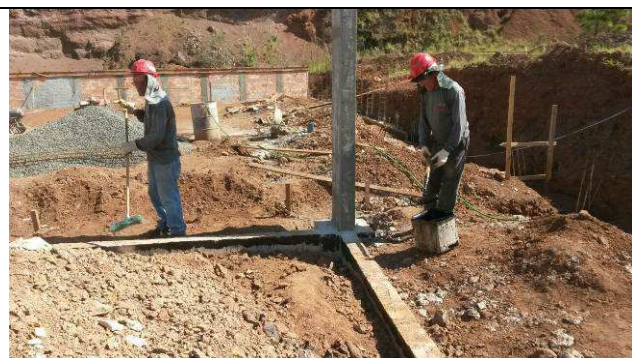
Figura 45C: Impermeabilização da infraestrutura com tinta betuminosa.

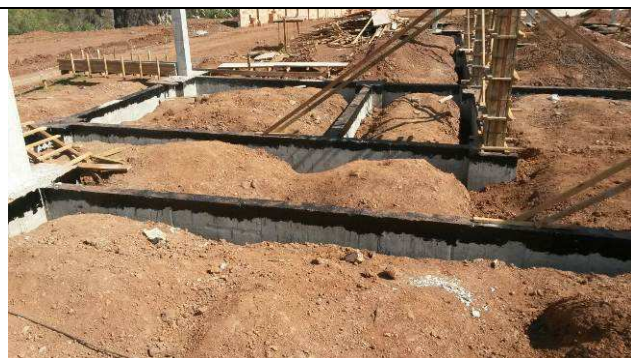
Figura 46C: Impermeabilização da infraestrutura com tinta betuminosa.

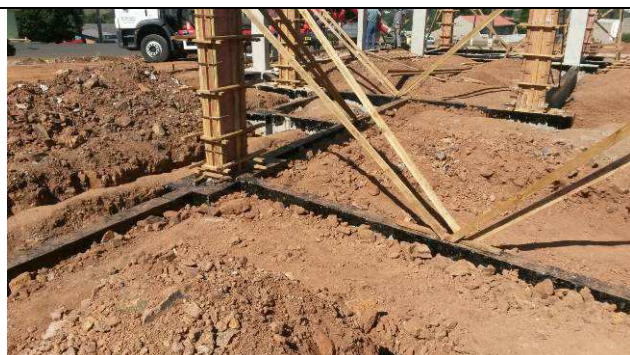
Figura 47C: Impermeabilização da infraestrutura com tinta betuminosa.

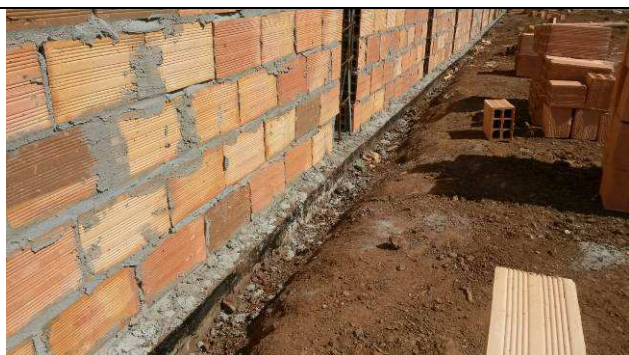
Figura 48C: Impermeabilização dos baldrames do muro com tinta betuminosa.

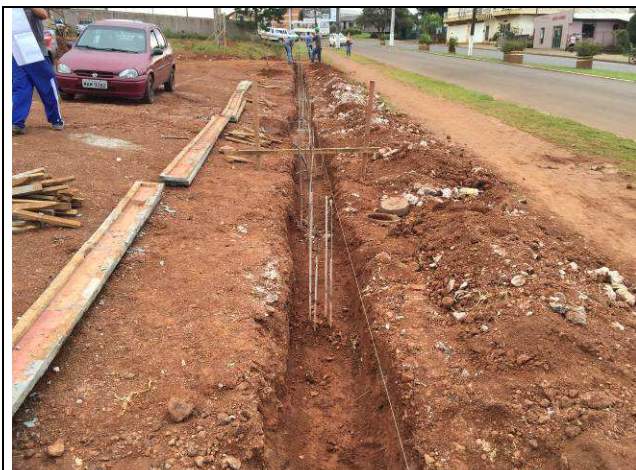
Figura 49C: Estacas concretadas e escavação da viga baldrame - gradil frontal.

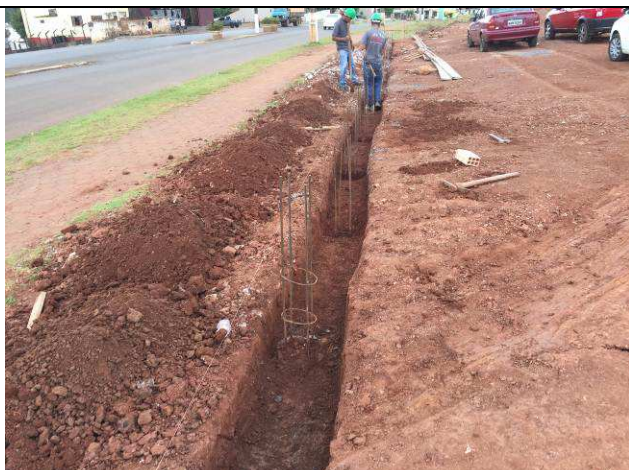
Figura 50C: Estacas concretadas e escavação da viga baldrame - gradil frontal.

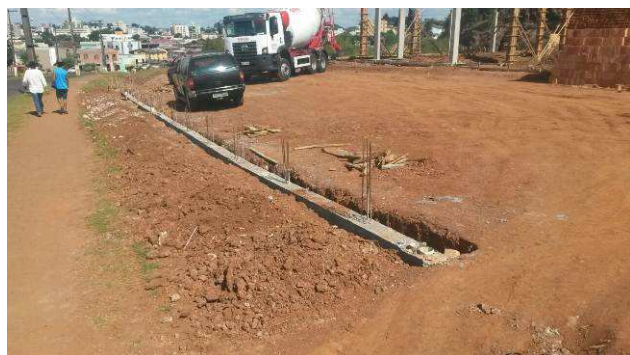
Figura 51C: Viga baldrame concretada - gradil frontal.

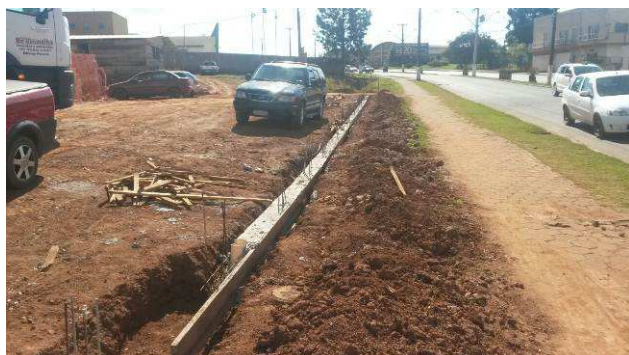
Figura 52C: Viga baldrame concretada - gradil frontal.

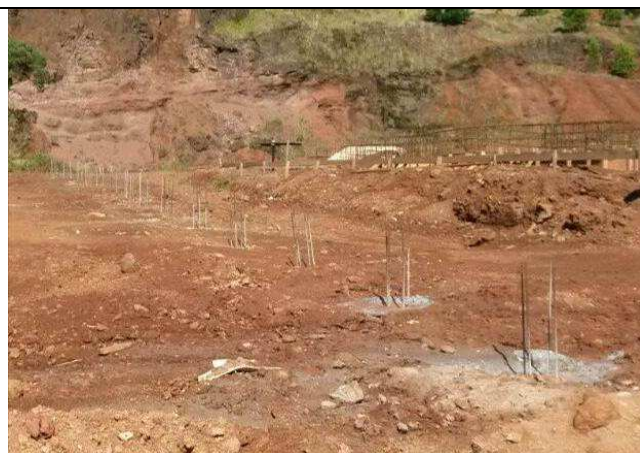
Figura 53C: Estacas concretadas - muro de fechamento lado esquerdo.

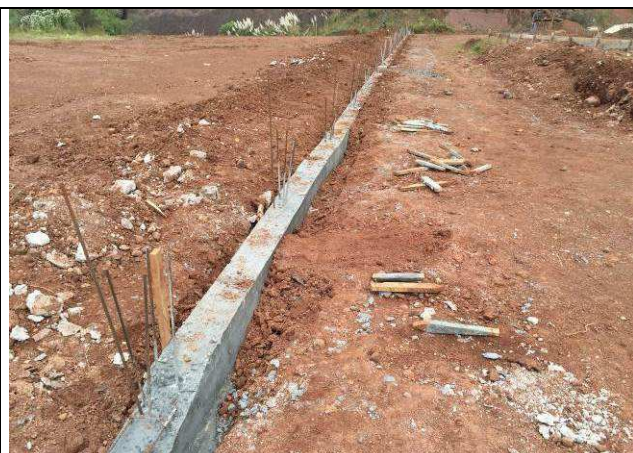
Figura 54C: Viga baldrame concretada - muro de fechamento lado esquerdo.

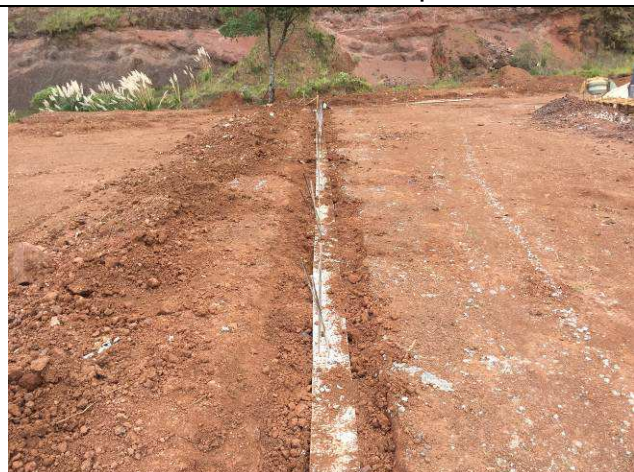
Figura 55C: Viga baldrame concretada - muro de fechamento lado esquerdo.

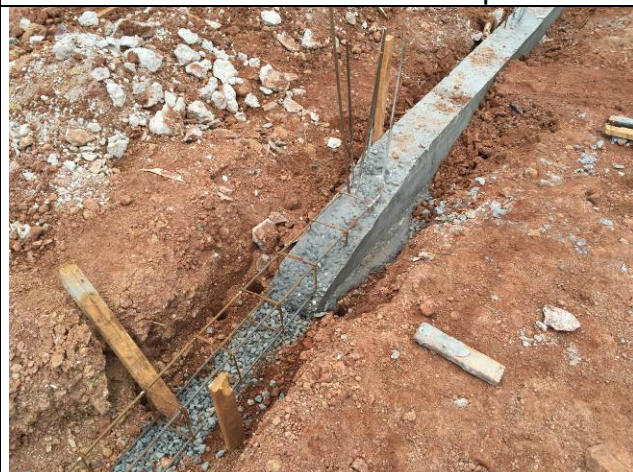
Figura 56C: Viga baldrame concretada - muro de fechamento lado esquerdo.

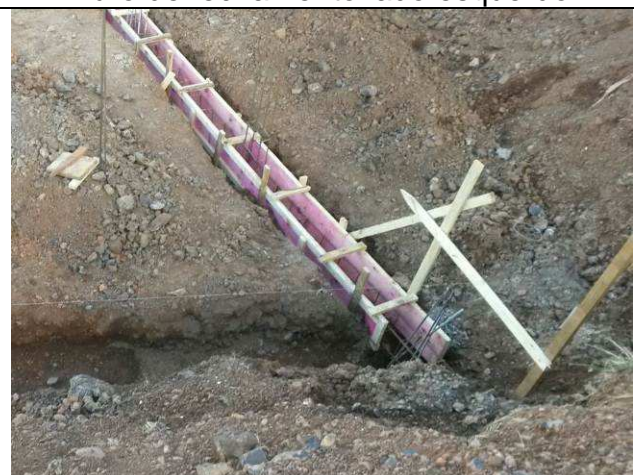
Figura 57C: Formas da viga baldrame - muro de fechamento fundos.

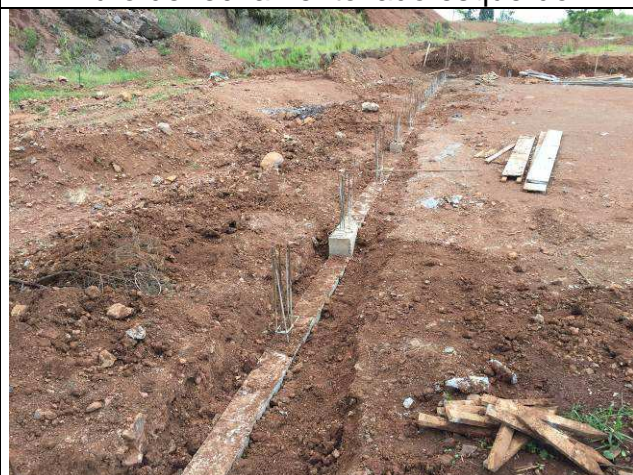
Figura 58C: Viga baldrame concretada - muro de fechamento fundos.

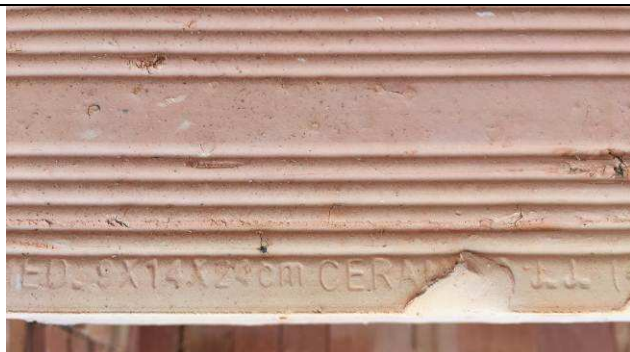
Figura 59C: Tijolo utilizado para execução da alvenaria - muro de fechamento.

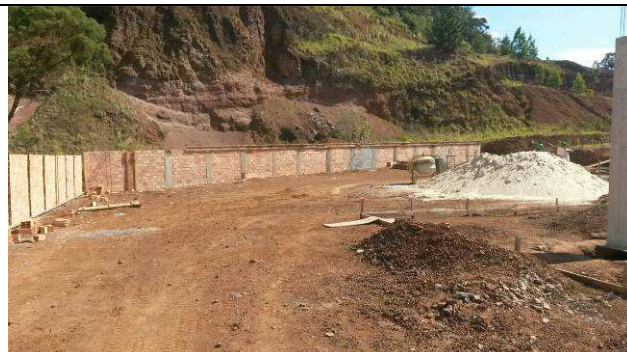
Figura 60C: Alvenaria executada - muro de fechamento fundos.

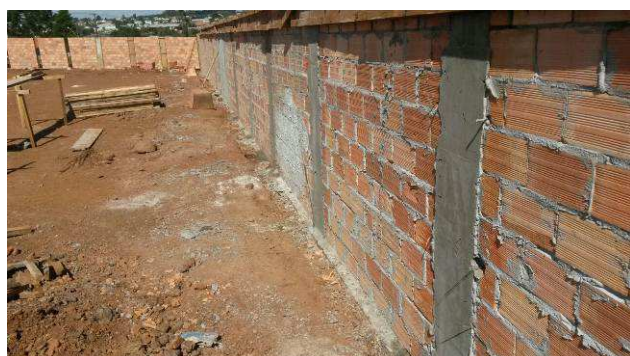
Figura 61C: Alvenaria executada - muro de fechamento fundos.

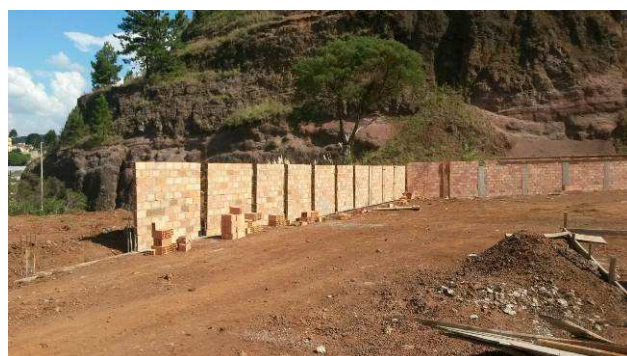
Figura 62C: Alvenaria executada - muro de fechamento lateral e fundos.

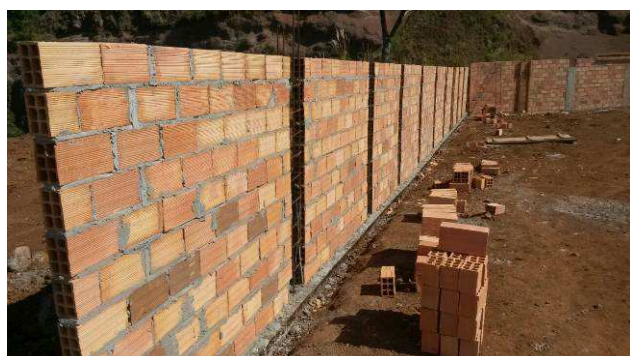
Figura 63C: Alvenaria executada - muro de fechamento lateral.

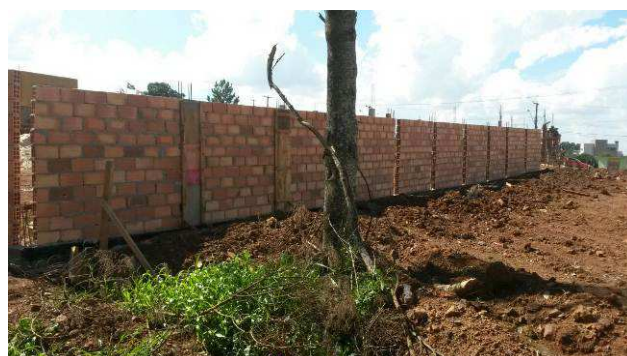
Figura 64C: Alvenaria executada - muro de fechamento lateral.

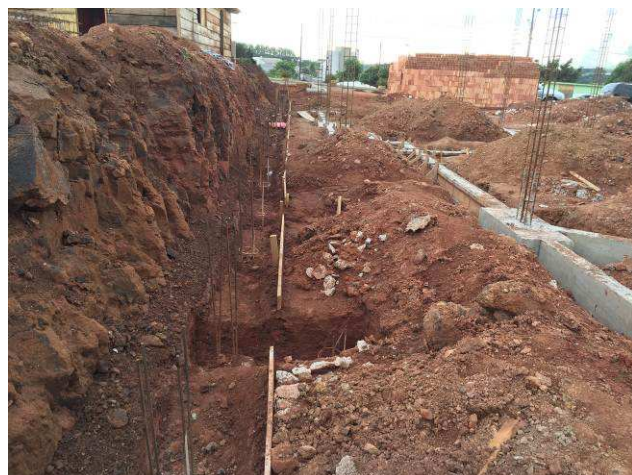
Figura 65C: Estacas concretadas e escavação da viga baldrame e blocos - muro de arrimo.

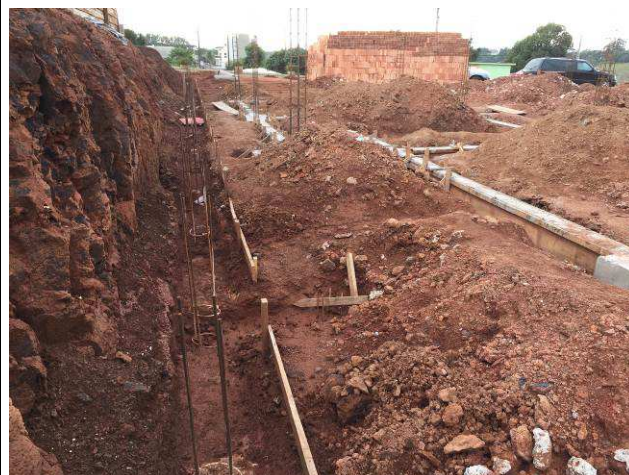
Figura 66C: Estacas concretadas e escavação da viga baldrame e blocos - muro de arrimo.

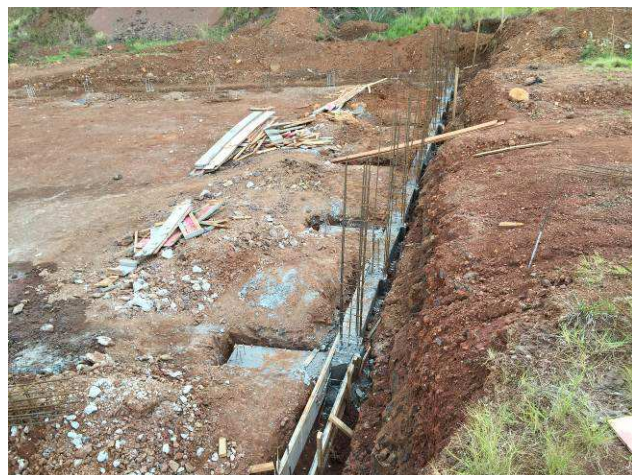
Figura 67C: Viga baldrame e blocos concretados - muro de arrimo.

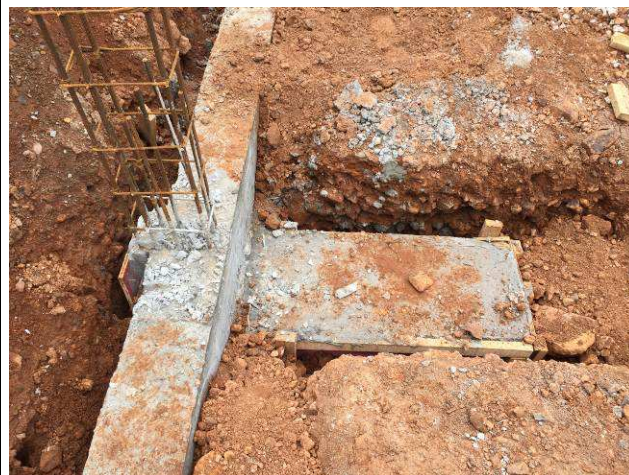
Figura 68C: Viga baldrame e blocos concretados - muro de arrimo.

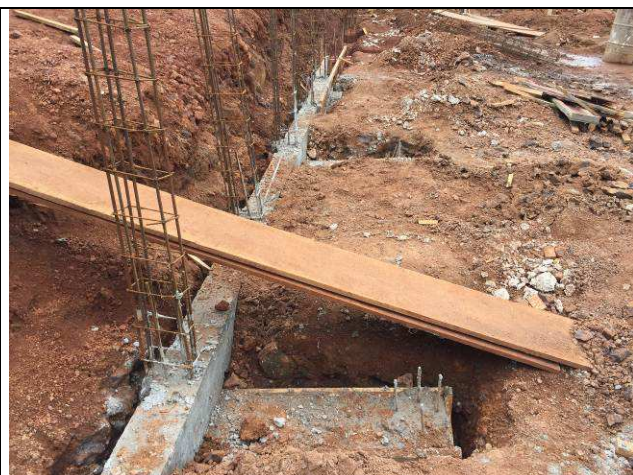
Figura 69C: Viga baldrame e blocos concretados - muro de arrimo.

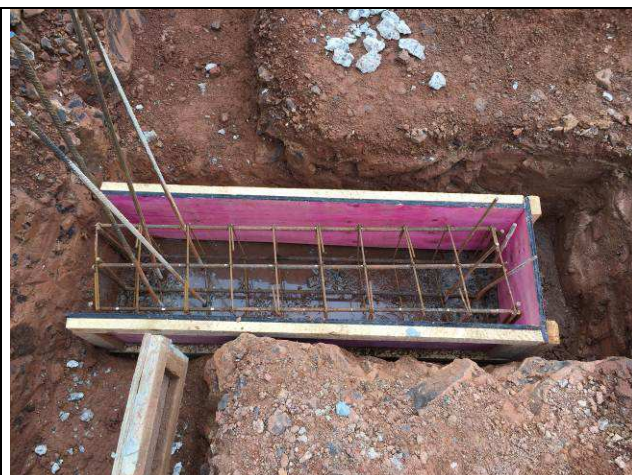
Figura 70C: Formas e armaduras dos blocos - muro de arrimo.
