RELATÓRIO FOTOGRÁFICO – 3ª MEDIÇÃO

OBRA: **CONSTRUÇÃO DA VARA TRABALHISTA DE BANDEIRANTES**
CONTRATADA: **CONSTRUTORA DINÂMICA LTDA.**

Considerando a instituição da Comissão de Recebimento e Fiscalização da **CONSTRUÇÃO DA VARA TRABALHISTA DE BANDEIRANTES**, objeto do Contrato Nº 085/2015, CP 03/2015, com efeitos através do despacho exarado pela Sra. Ordenadora da Despesa, os componentes abaixo elencados apresentam o relatório fotográfico das vistorias realizadas, que tiveram como objetivo a fiscalização dos serviços executados pela Contratada, no período de 05/03/2016 até 19/04/2016.

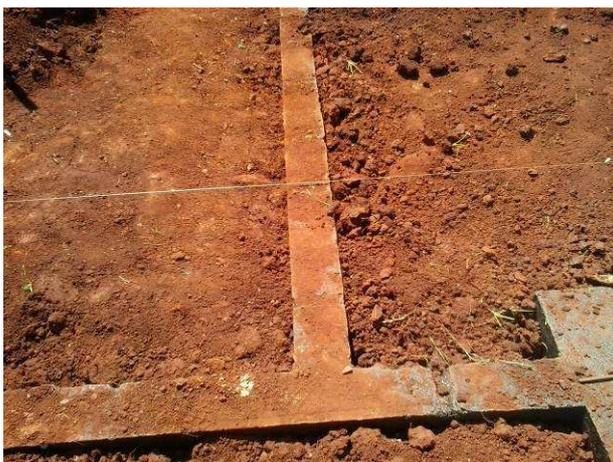
Figura 01C: Fechamento de vala (aberta para execução das baldrames)

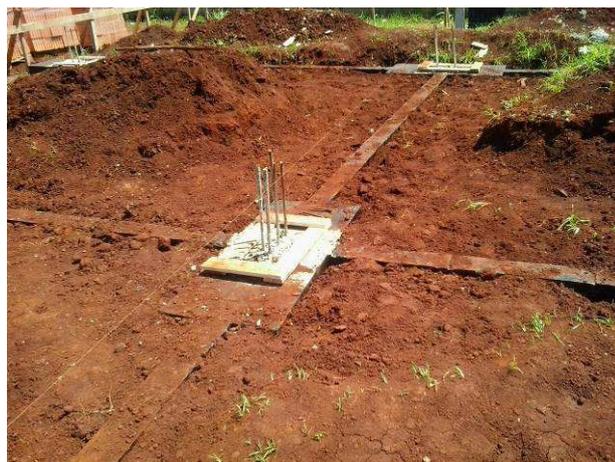
Figura 02C: Fechamento de vala (aberta para execução de baldrames e blocos)

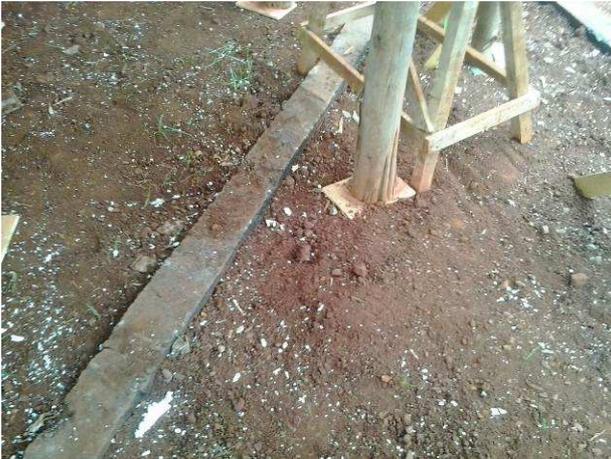
Figura 03C: Fechamento de valas entre baldrames

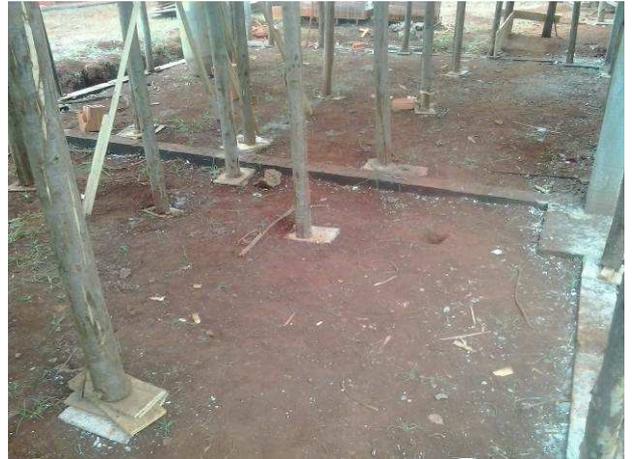
Figura 04C: Fechamento de valas entre baldrames

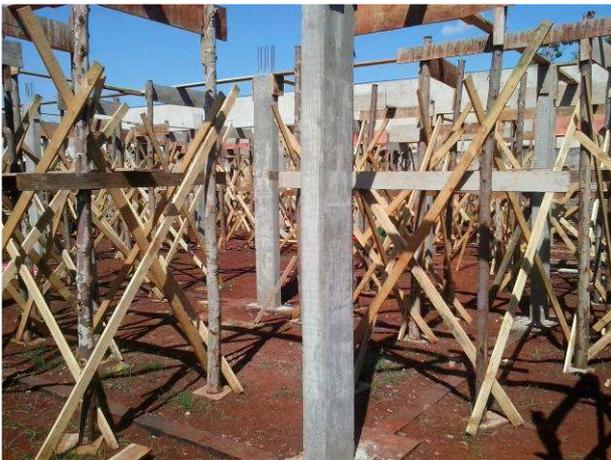
Figura 05C: Pilares concretados e já desformados no prédio principal

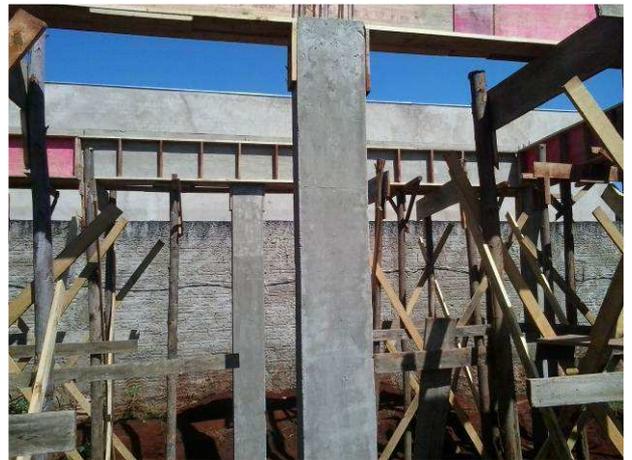
Figura 06C: Pilares concretados e já desformados no prédio principal

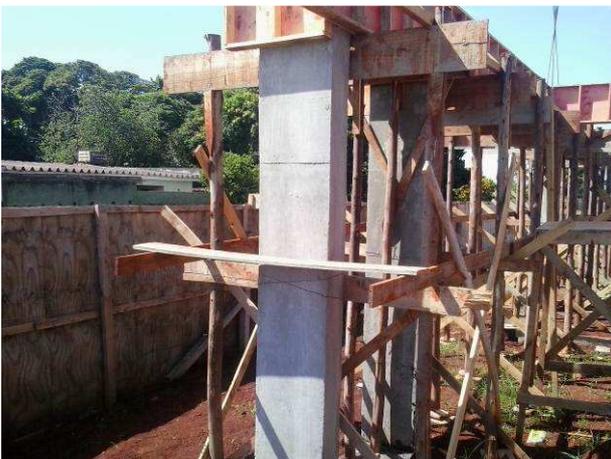
Figura 07C: Pilares concretados e já desformados no prédio principal

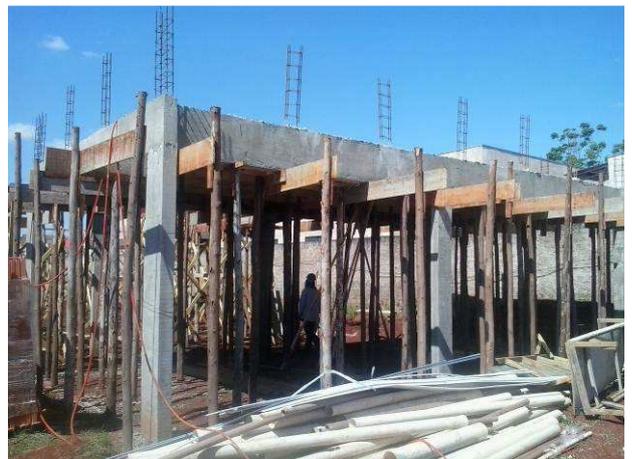
Figura 08C: Detalhe de pilares e vigas concretadas

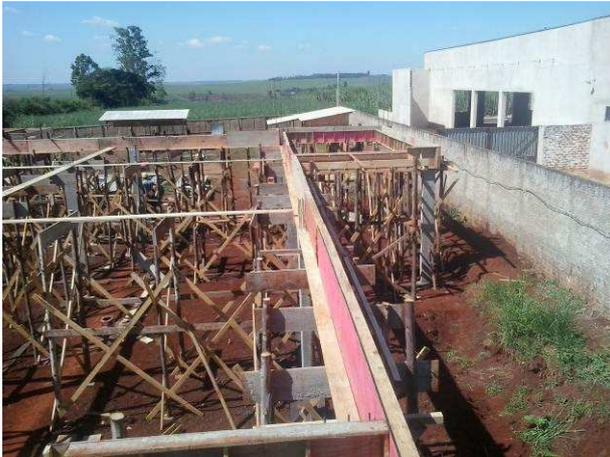
Figura 09C: Preparo de formas de vigas do prédio principal

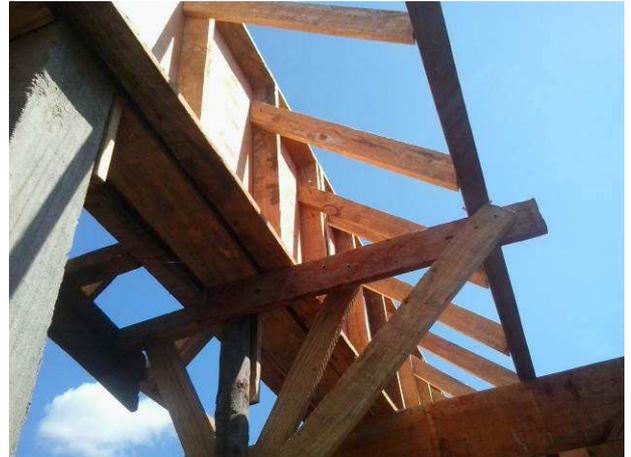
Figura 10C: Fôrmas de vigas

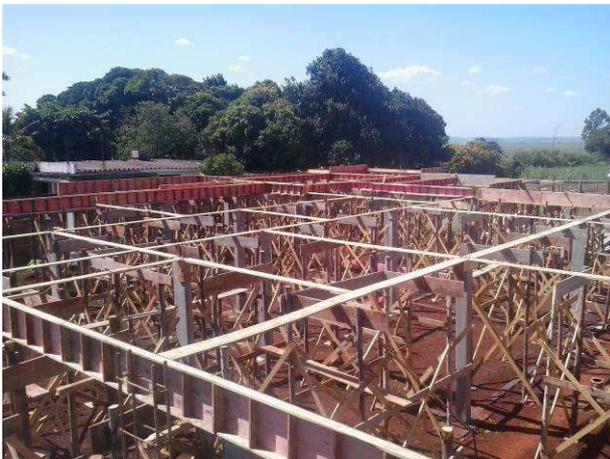
Figura 11C: Preparo das fôrmas das vigas

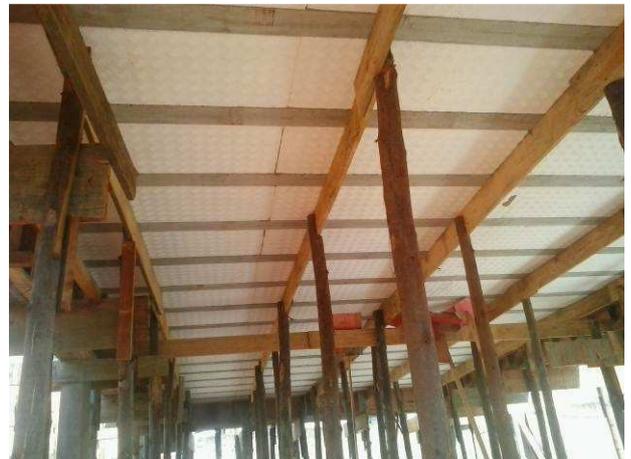
Figura 12C: Escoramento das lajes

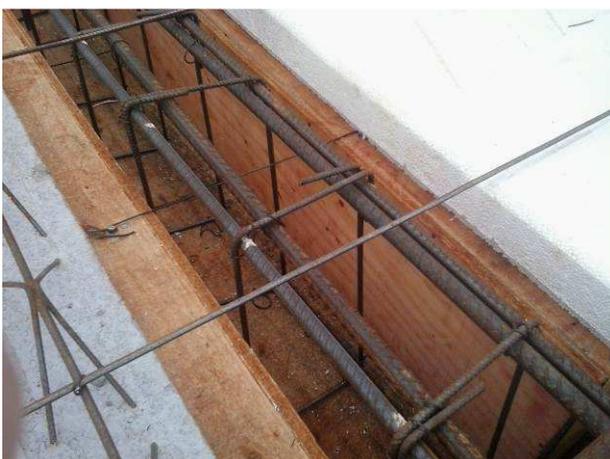
Figura 13C: Detalhe de armadura de viga e armadura de distribuição de laje

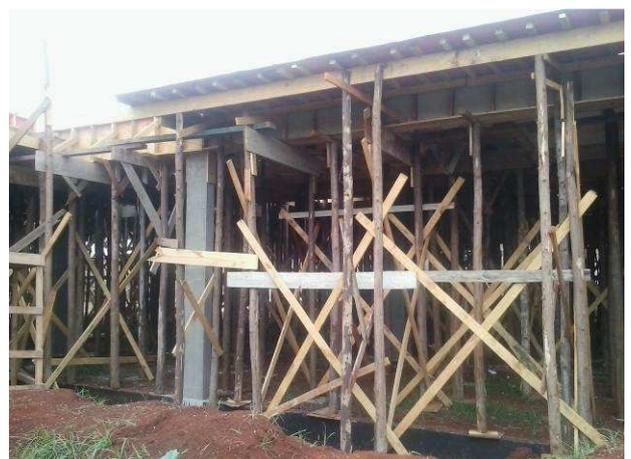
Figura 14C: Detalhe de escoramento de lajes e vigas

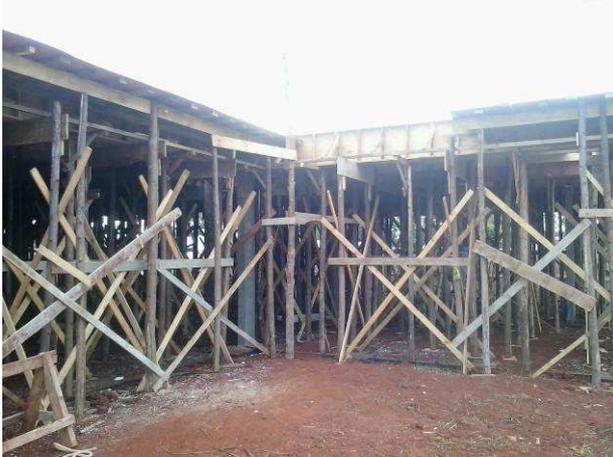
Figura 15C: Detalhe de escoramento de lajes e vigas

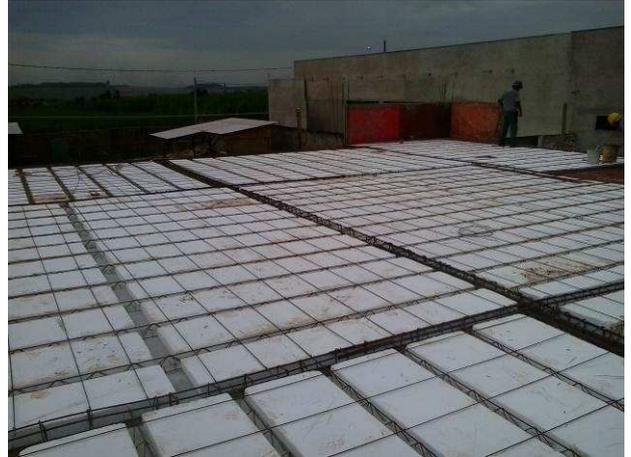
Figura 16C: Panos de lajes prontos para concretagem

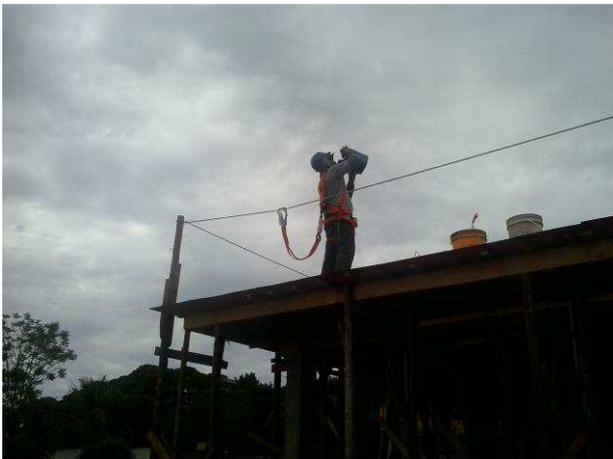
Figura 17C: Operário adequadamente protegido com equipamentos de segurança, na execução das armaduras adicionais dos panos de laje

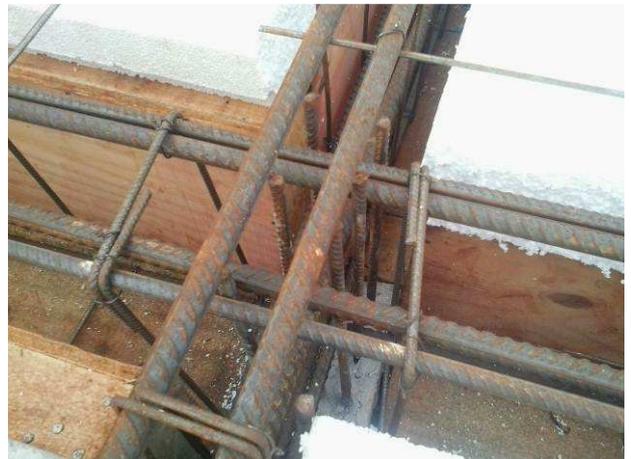
Figura 18C: Armaduras de vigas

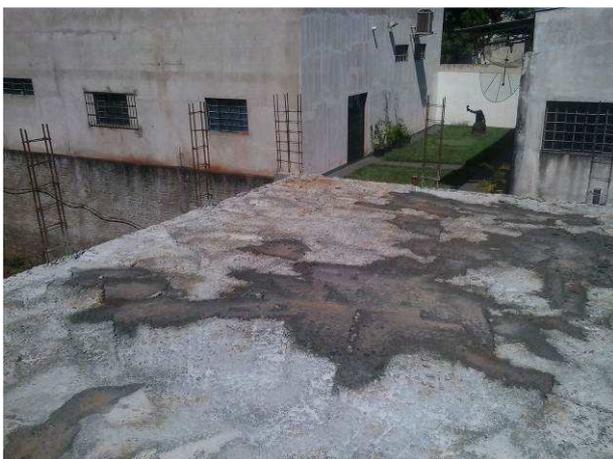
Figura 19C: Laje e vigas do arquivo, após concretagem

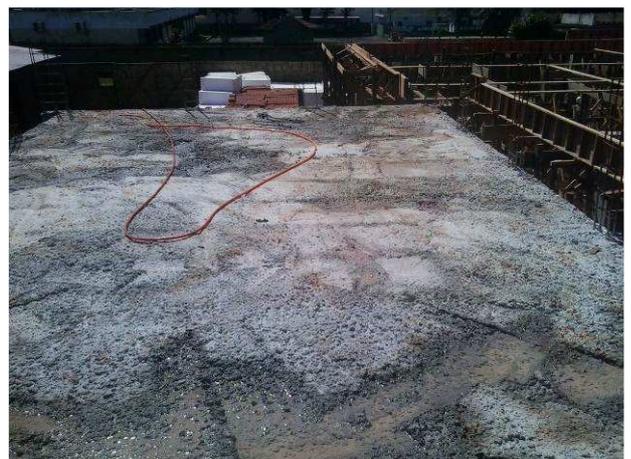
Figura 20C: Laje e vigas do arquivo, após concretagem

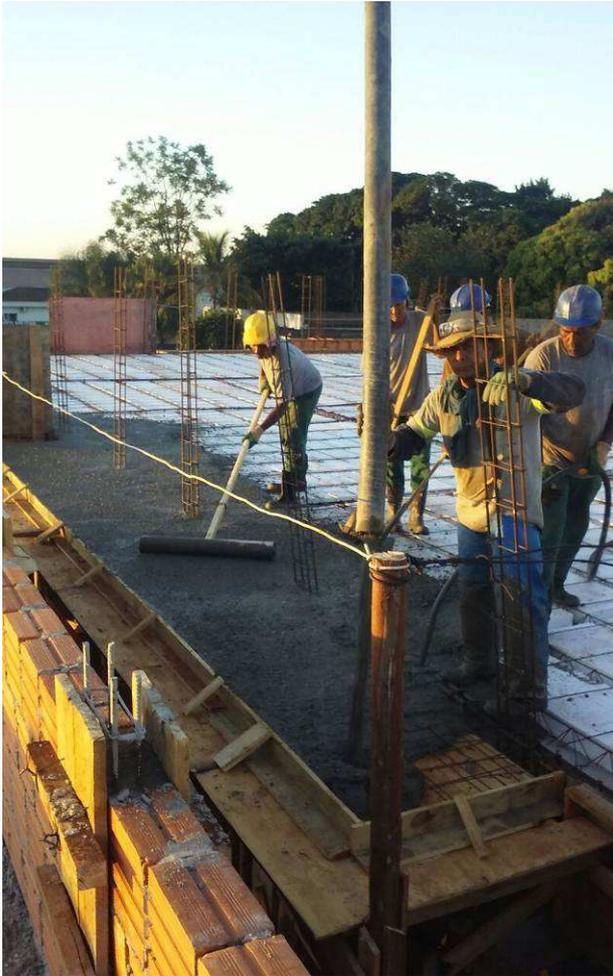
Figura 21C: Lajes e vigas do prédio principal sendo concretadas

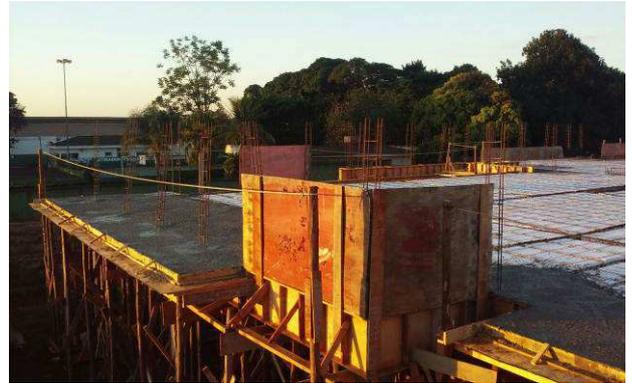
Figura 22C: Lajes e vigas do prédio principal sendo concretadas

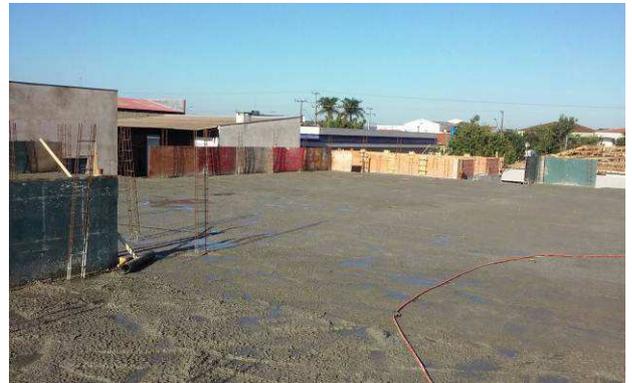
Figura 23C: Lajes e vigas do prédio principal após concretagem

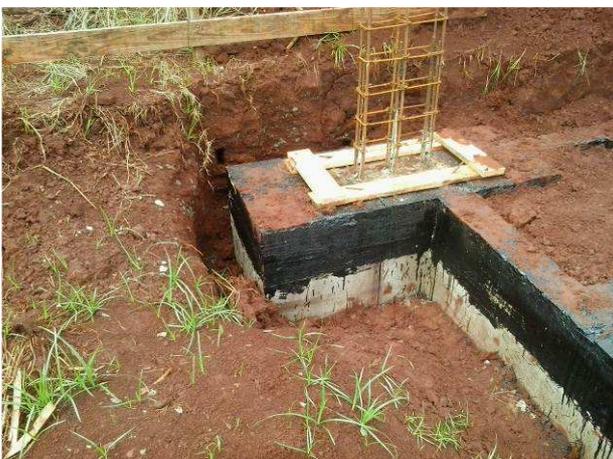
Figura 24C: Aplicação de pintura impermeabilizante nas vigas baldrame

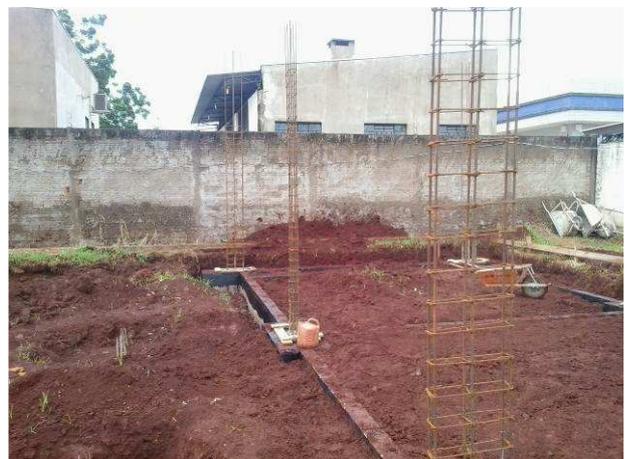
Figura 25C: Aplicação de pintura impermeabilizante nas vigas baldrame
