RELATÓRIO FOTOGRÁFICO – 5ª MEDIÇÃO

OBRA: EXECUÇÃO DE OBRA DE CONSTRUÇÃO DO IMÓVEL PARA A VARA DO TRABALHO DE PALMAS.

CONTRATADA: BC CONSTRUTORA LTDA - EPP

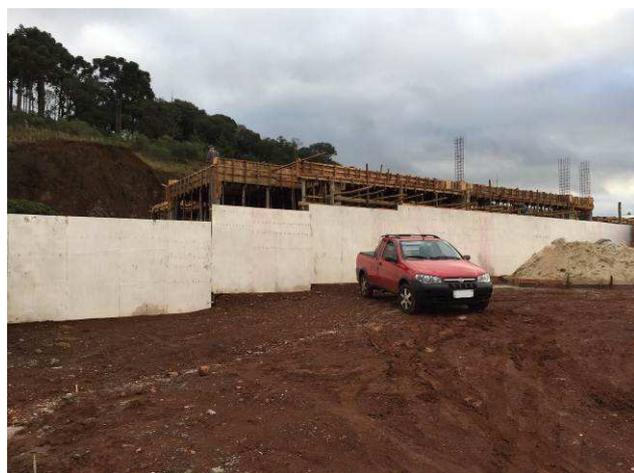
Figura 01C: Tapume executado no alinhamento frontal.

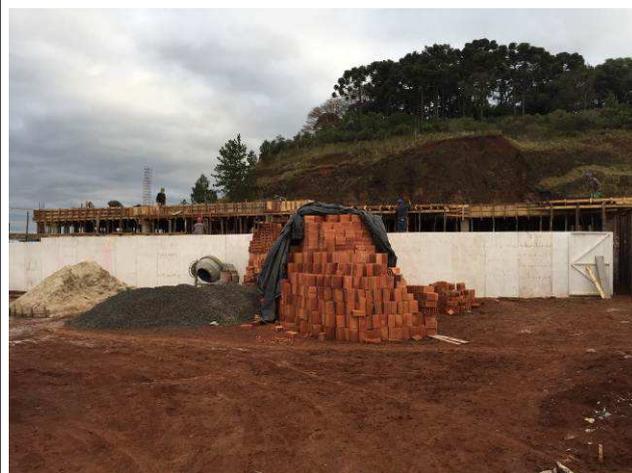
Figura 02C: Tapume executado no alinhamento frontal.

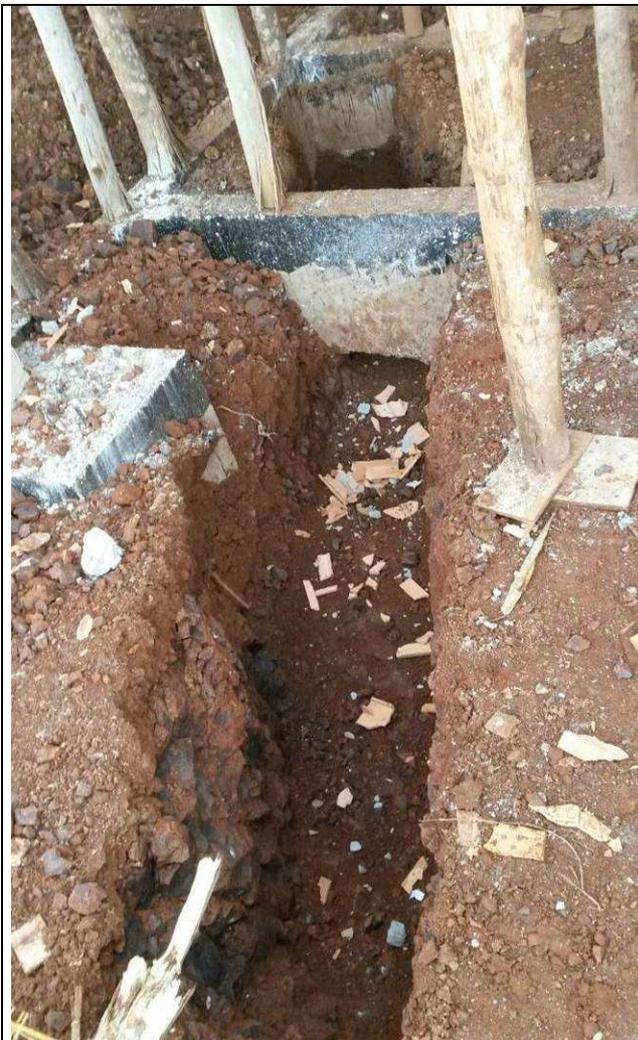
Figura 03C: Escavação de valas - redes de esgoto e águas pluviais.

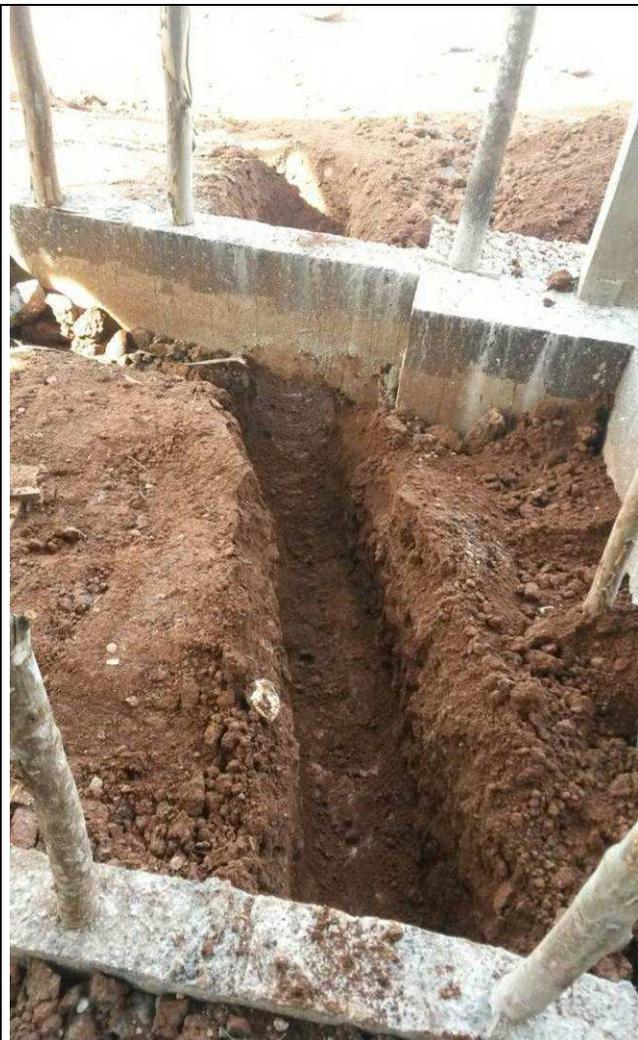
Figura 04C: Escavação de valas - redes de esgoto e águas pluviais.

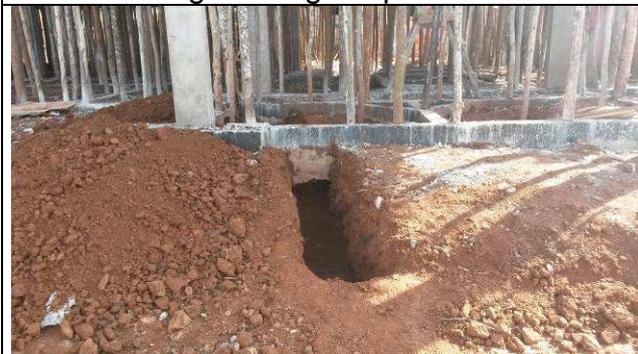
Figura 05C: Escavação de valas - redes de esgoto e águas pluviais.

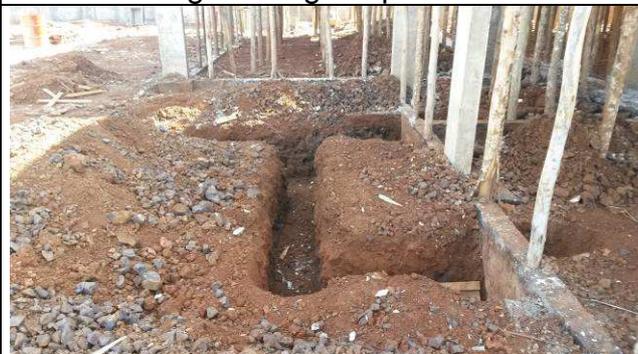
Figura 06C: Escavação de valas - redes de esgoto e águas pluviais.

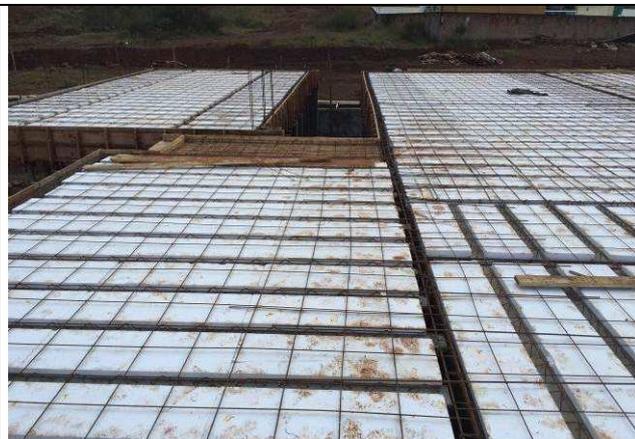
Figura 07C: Formas e armações - topo dos pilares, vigas e lajes da cobertura.

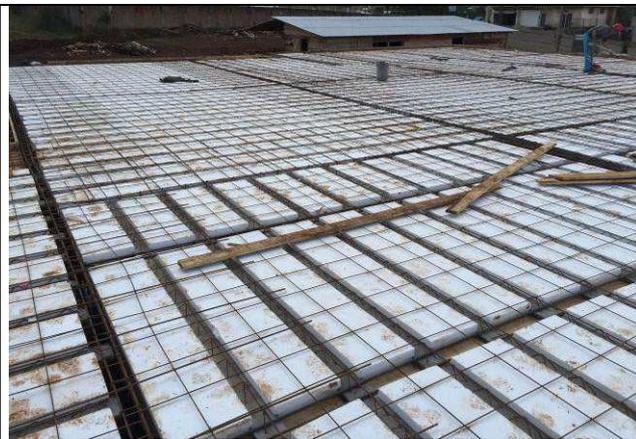
Figura 08C: Formas e armações - topo dos pilares, vigas e lajes da cobertura.

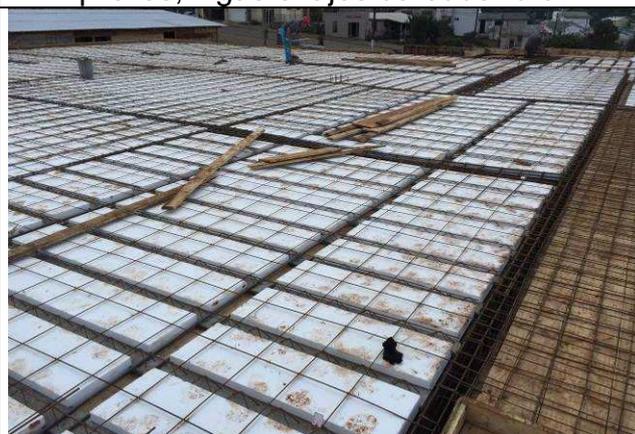
Figura 09C: Formas e armações - topo dos pilares, vigas e lajes da cobertura.

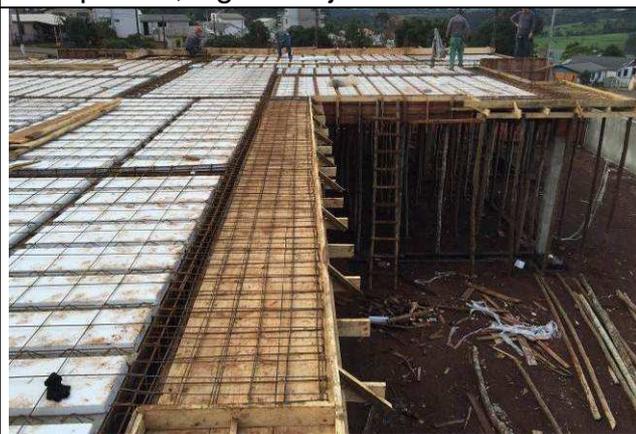
Figura 10C: Formas e armações - topo dos pilares, vigas e lajes da cobertura.

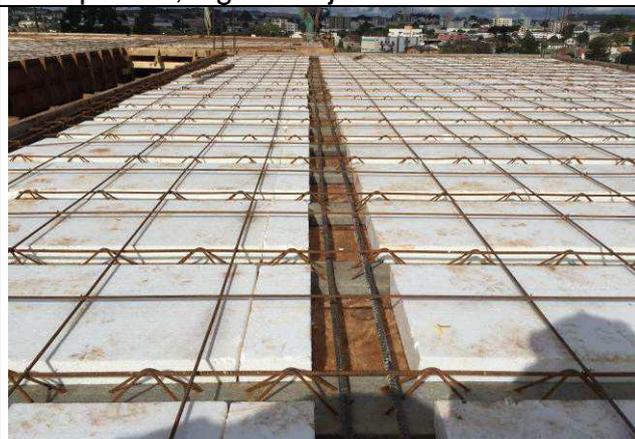
Figura 11C: Formas e armações - nervura de travamento da laje pré-fabricada.

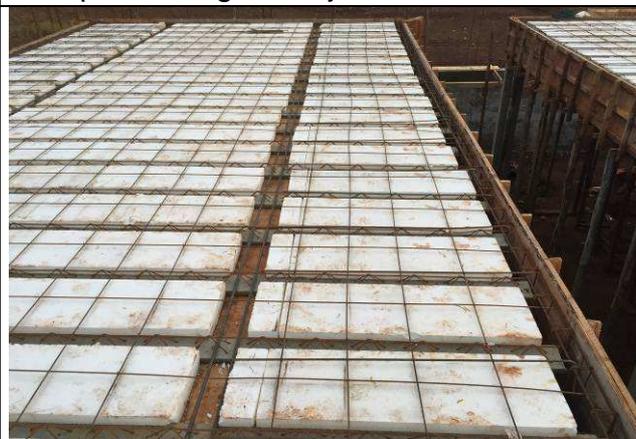
Figura 12C: Formas e armações - armadura negativa da laje pré-fabricada.

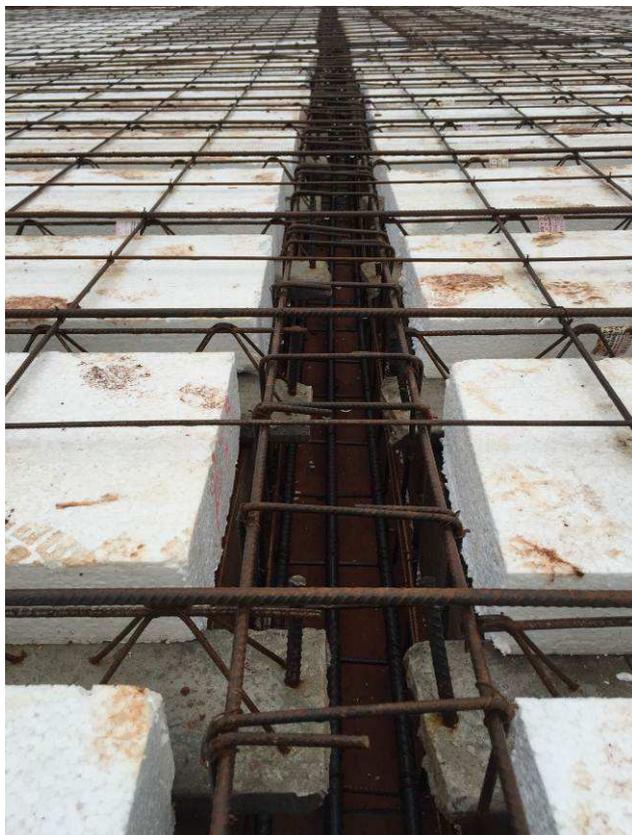
Figura 13C: Formas e armações - viga e armadura negativa da laje.

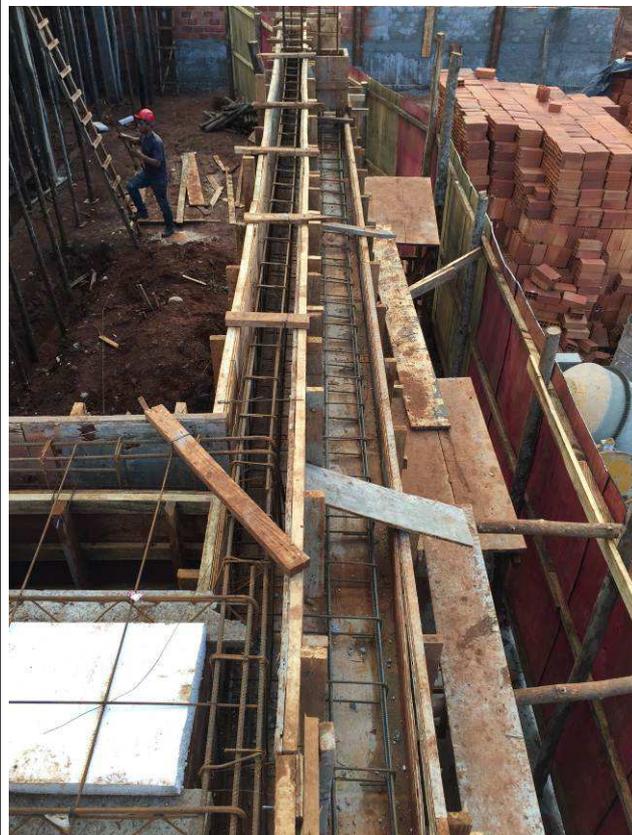
Figura 14C: Formas e armações - viga do pórtico de entrada.

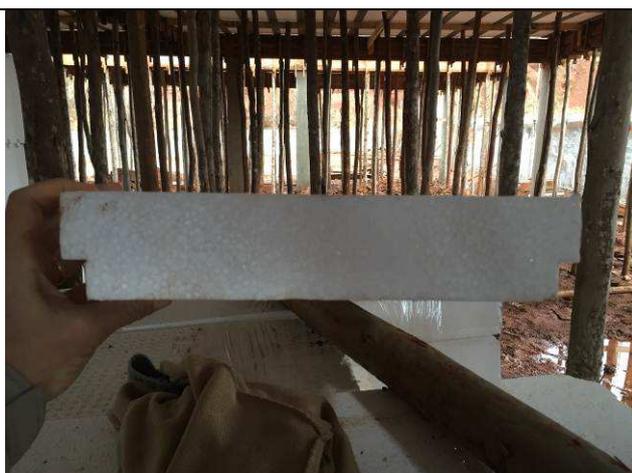
Figura 15C: Formas - perfil de EPS para preenchimento e forma da laje.

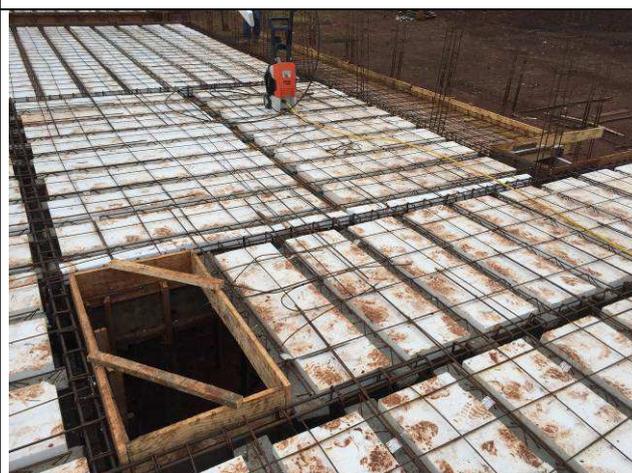
Figura 16C: Formas e armações - forma do alçapão de acesso à cobertura.

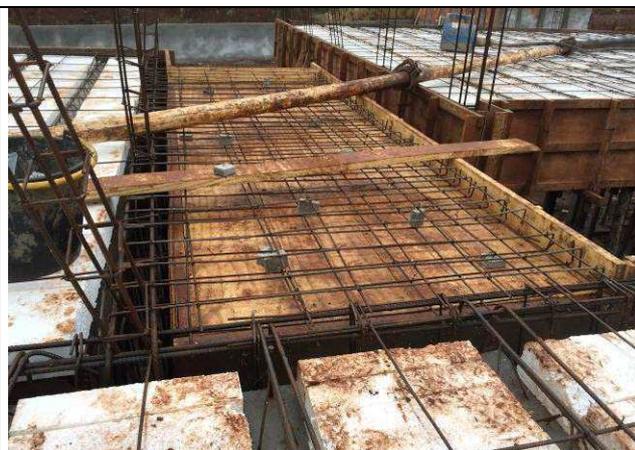
Figura 17C: Formas e armações - armadura da marquise dos fundos.

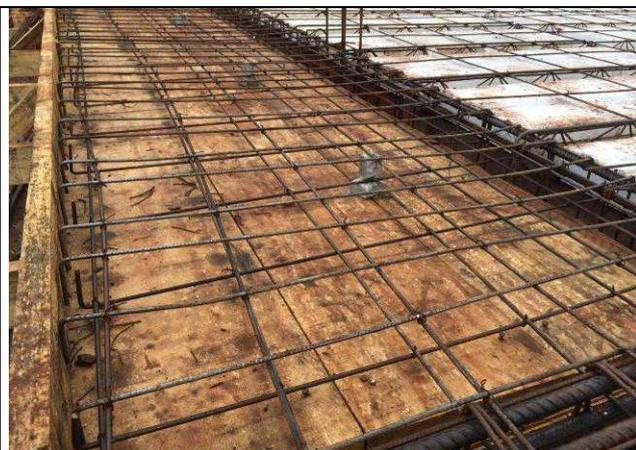
Figura 18C: Formas e armações - armadura da marquise da lateral esquerda.

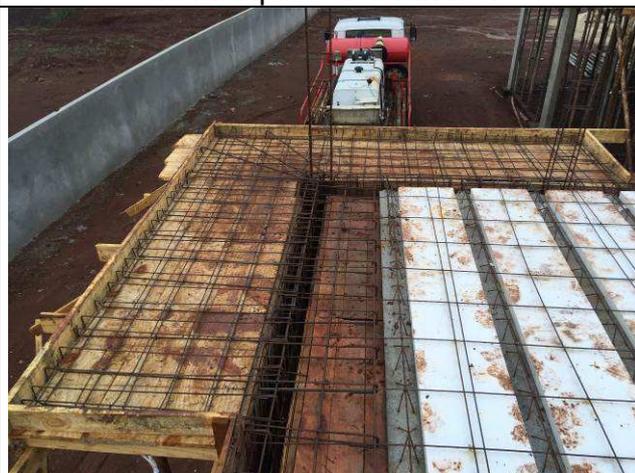
Figura 19C: Formas e armações - armadura da marquise dos fundos OAB.

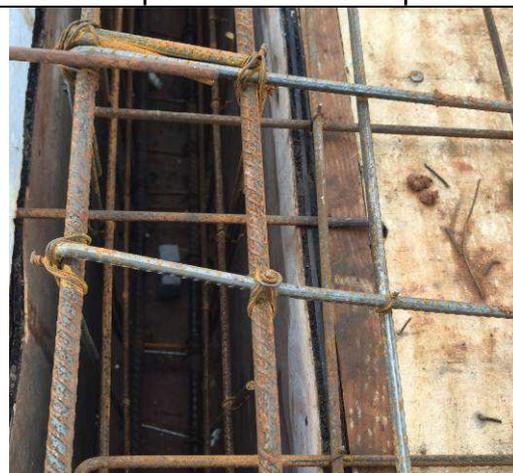
Figura 20C: Formas e armações - ancoragem das armaduras das marquises.

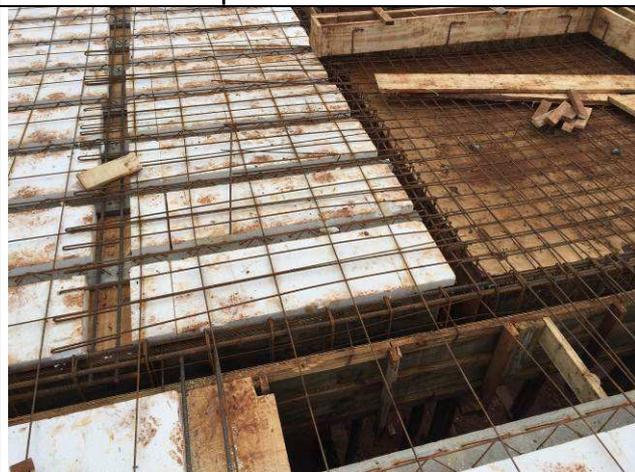
Figura 21C: Formas e armações - armadura da marquise da entrada.

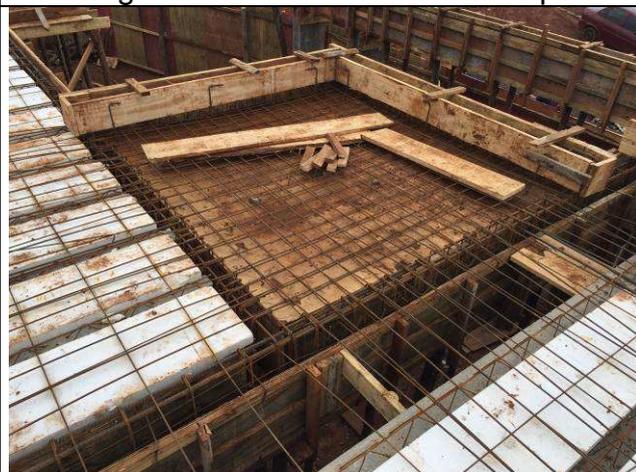
Figura 22C: Formas e armações - armadura da marquise da entrada.

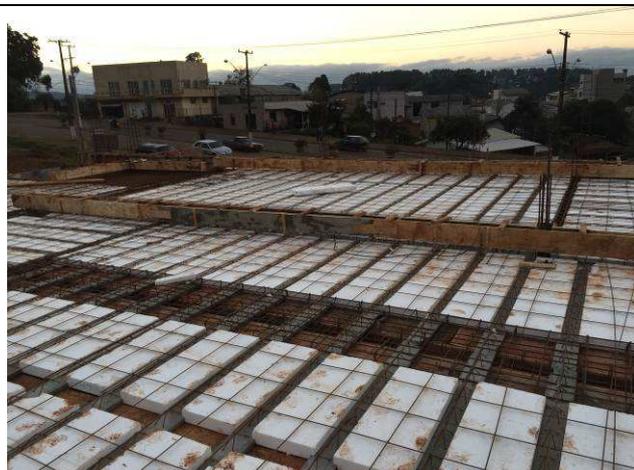
Figura 23C: Formas e armações - vigas invertidas da cobertura.

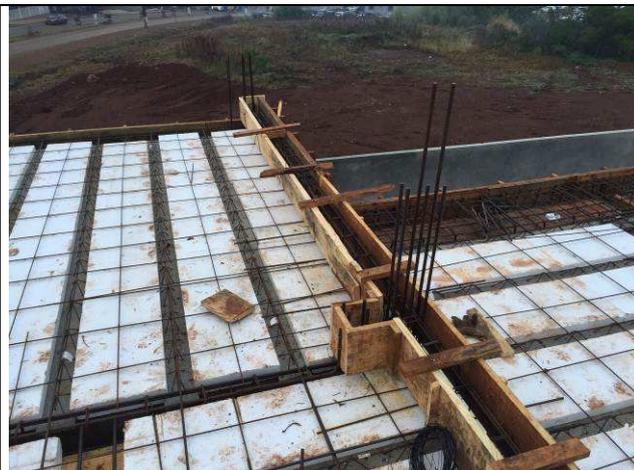
Figura 24C: Formas e armações - vigas invertidas da cobertura.

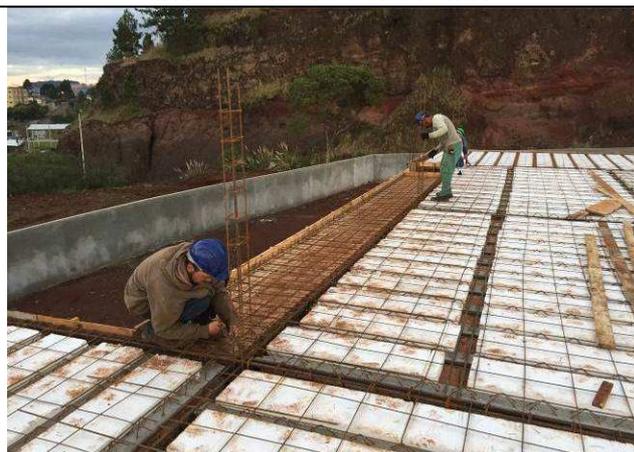
Figura 25C: Formas e armações - armaduras dos pilaretes da platibanda.

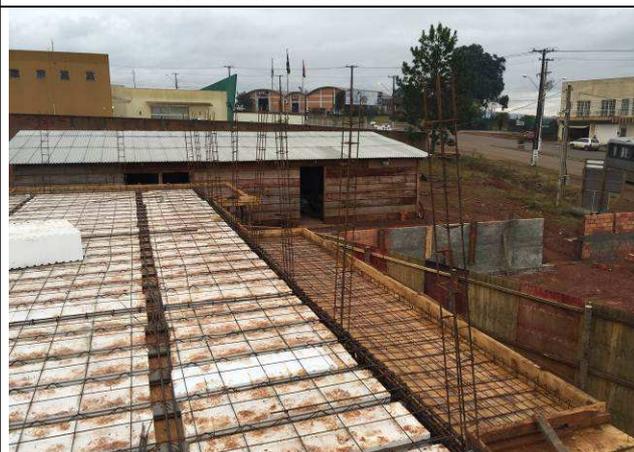
Figura 26C: Formas e armações - armaduras dos pilaretes da platibanda.

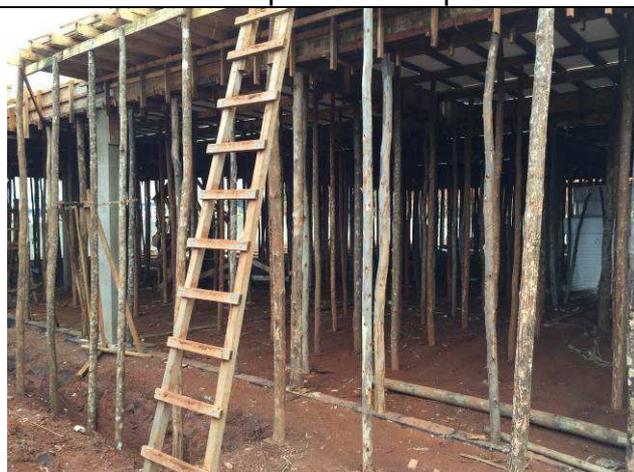
Figura 27C: Formas - escoramentos de vigas e lajes da cobertura.

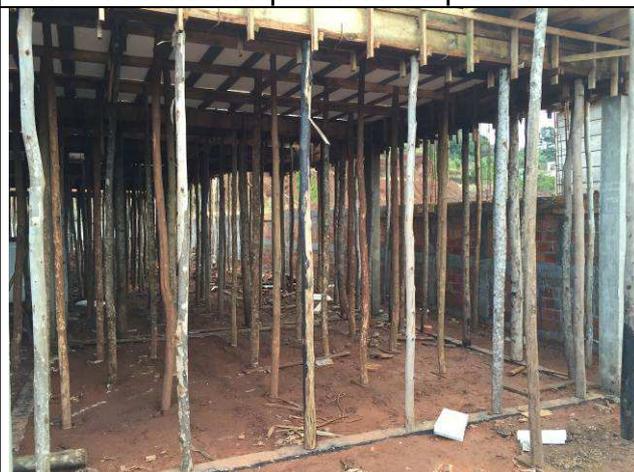
Figura 28C: Formas - escoramentos de vigas e lajes da cobertura.

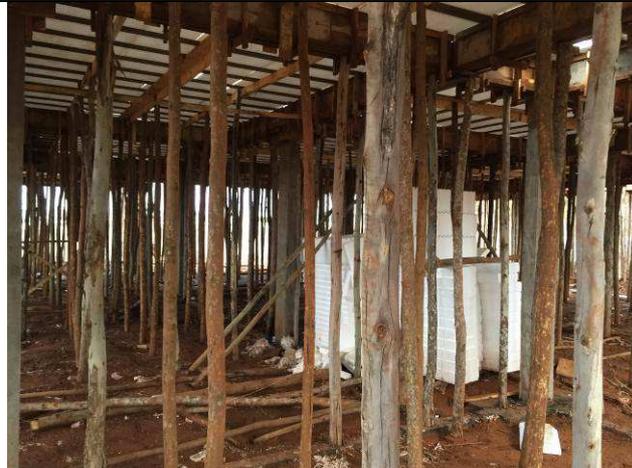
Figura 29C: Formas - escoramentos de vigas e lajes da cobertura.

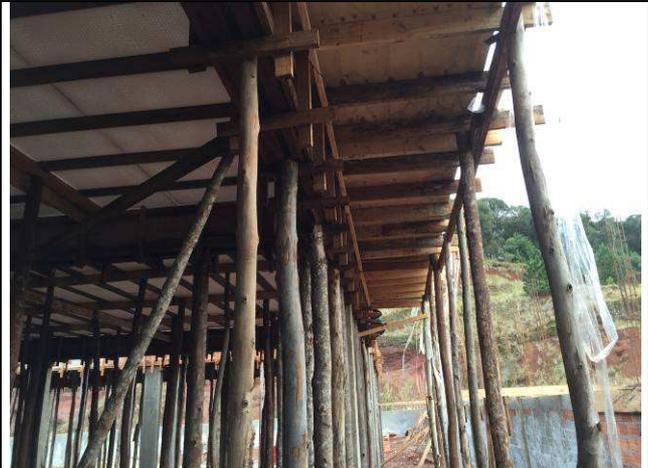
Figura 30C: Formas - escoramentos de vigas e lajes da cobertura.

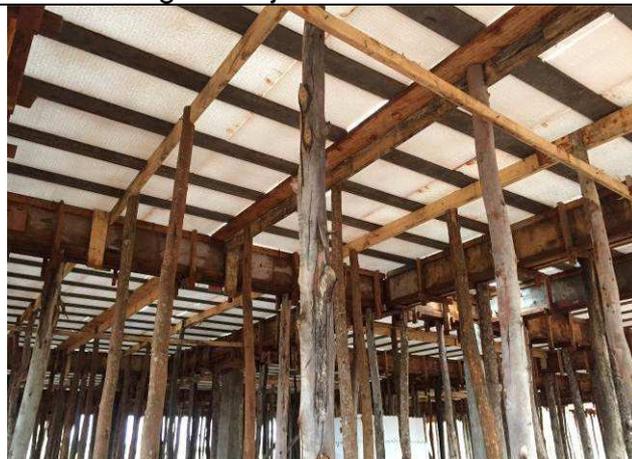
Figura 31C: Formas - escoramentos de vigas e lajes da cobertura.

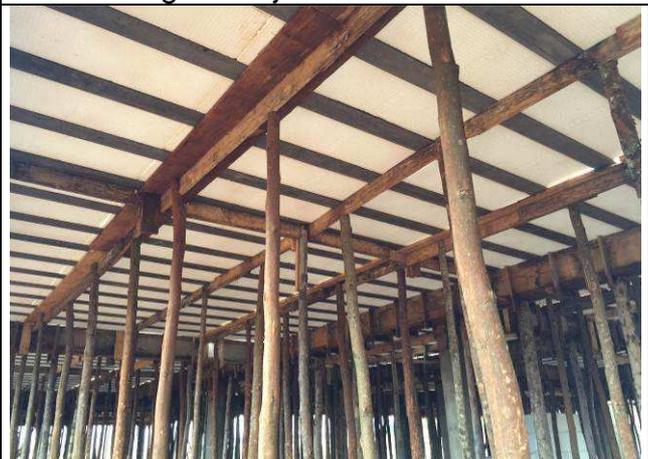
Figura 32C: Formas - escoramentos de vigas e lajes da cobertura.

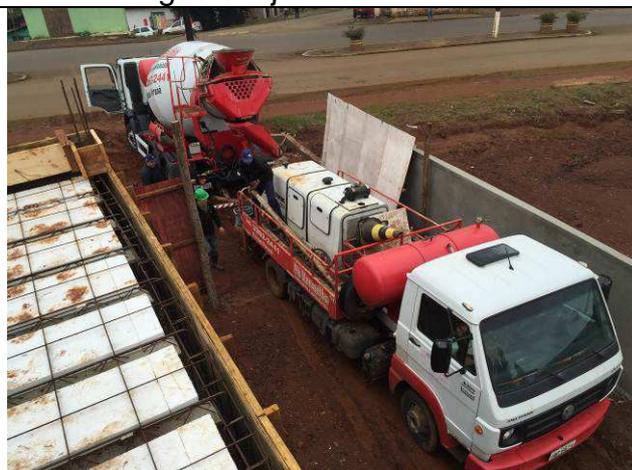
Figura 33C: Concretagem - caminhão betoneira e auto-bomba.

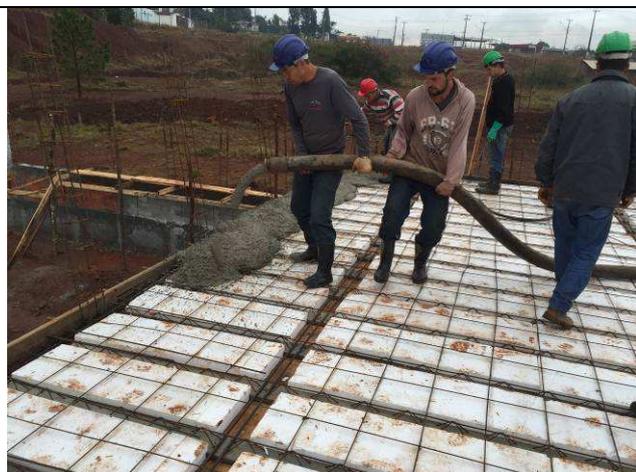
Figura 35C: Concretagem - lançamento do concreto.

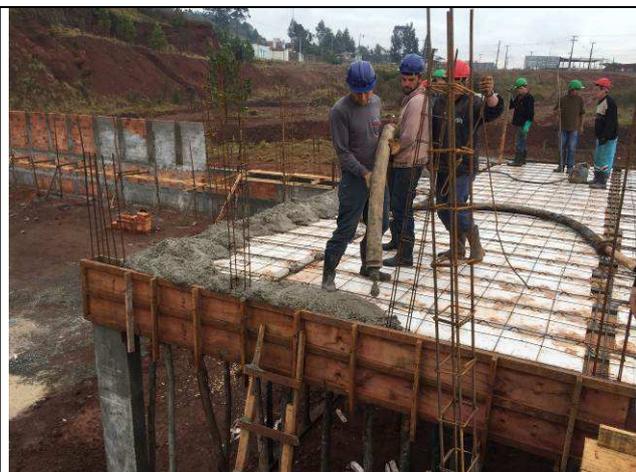
Figura 36C: Concretagem - lançamento do concreto.

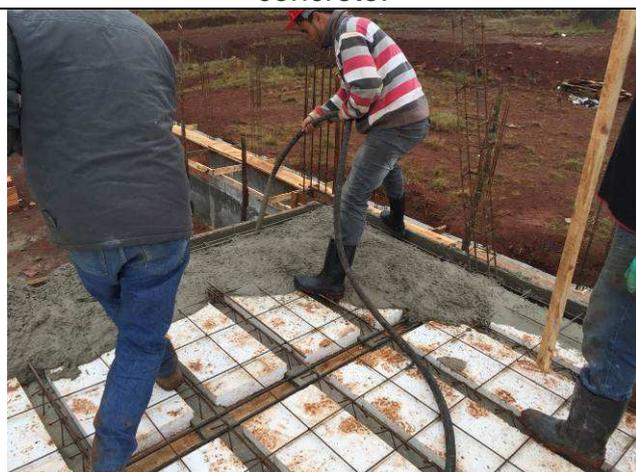
Figura 37C: Concretagem - adensamento do concreto com vibrador.

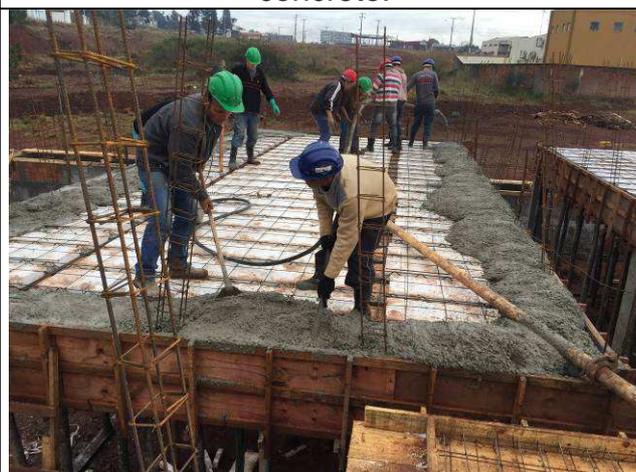
Figura 38C: Concretagem - adensamento do concreto com vibrador.

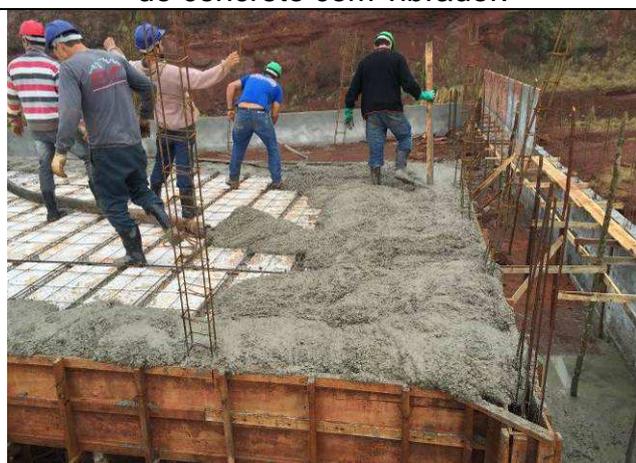
Figura 39C: Concretagem - espalhamento do concreto.

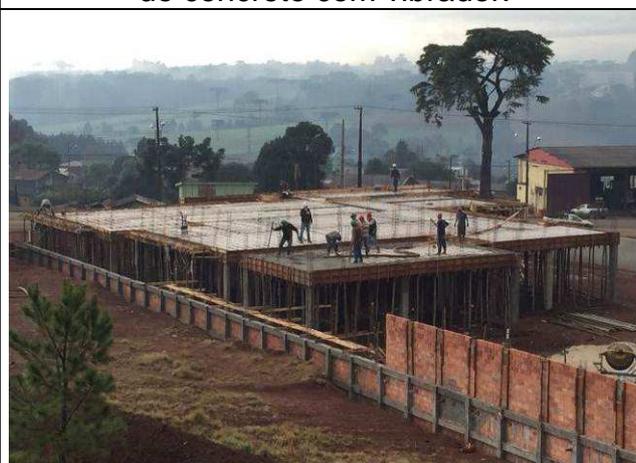
Figura 40C: Concretagem - vista geral da concretagem.

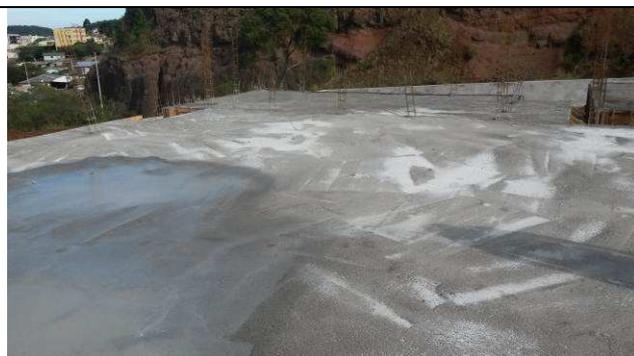
Figura 41C: Concretagem - viga e lajes de cobertura concretadas.

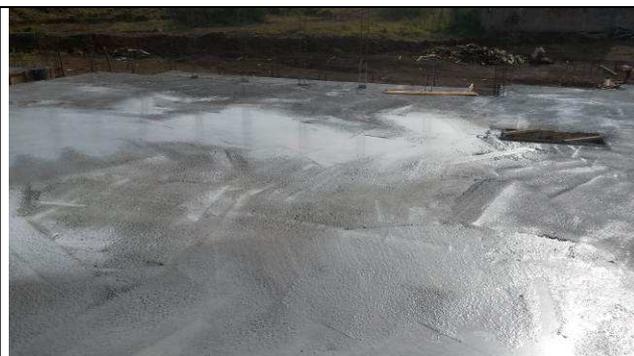
Figura 42C: Concretagem - viga e lajes de cobertura concretadas.

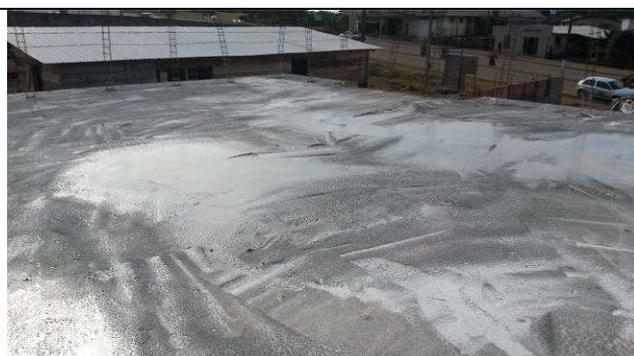
Figura 43C: Concretagem - viga e lajes de cobertura concretadas.

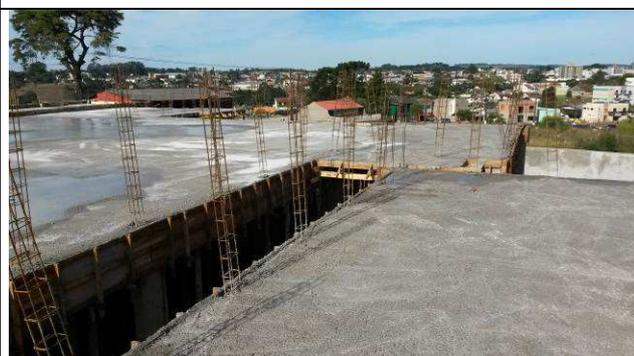
Figura 44C: Concretagem - viga e lajes de cobertura concretadas.

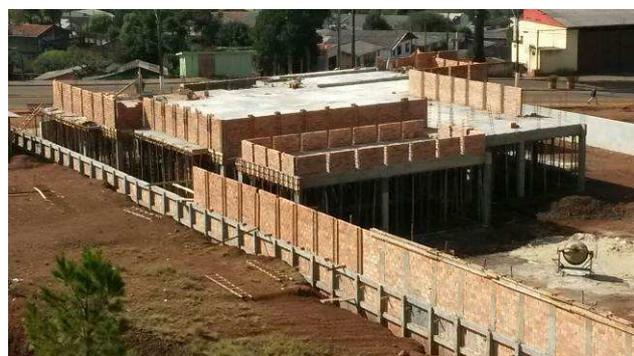
Figura 45C: Alvenarias da platibanda - vista geral.

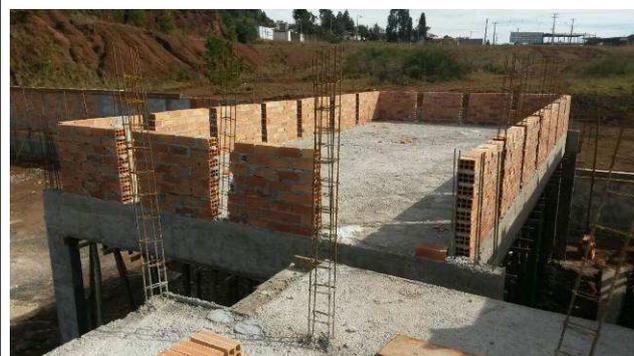
Figura 46C: Alvenarias da platibanda - arquivo.

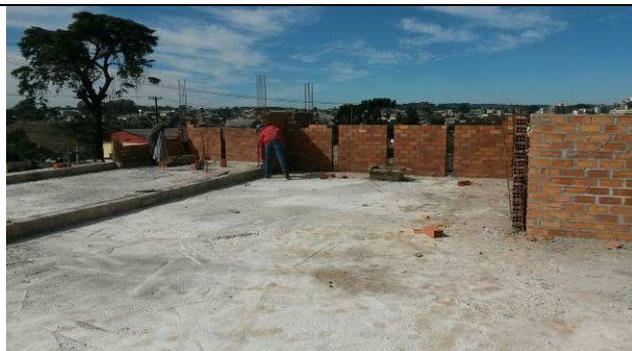
Figura 47C: Alvenarias da platibanda - prédio principal.

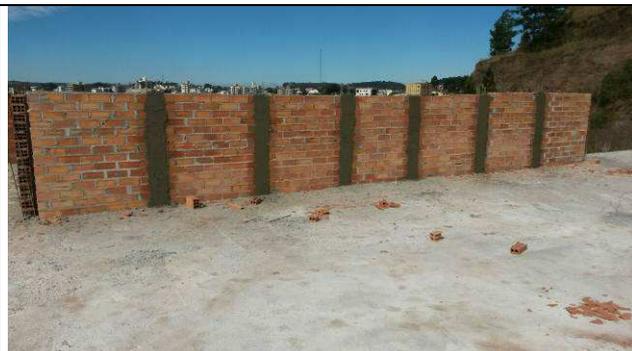
Figura 48C: Alvenarias da platibanda - prédio principal.

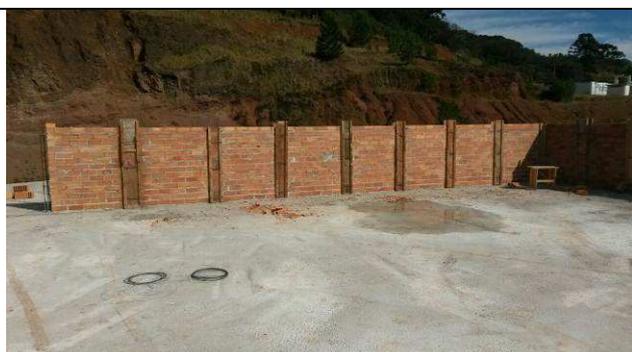
Figura 49C: Alvenarias da platibanda - prédio principal.

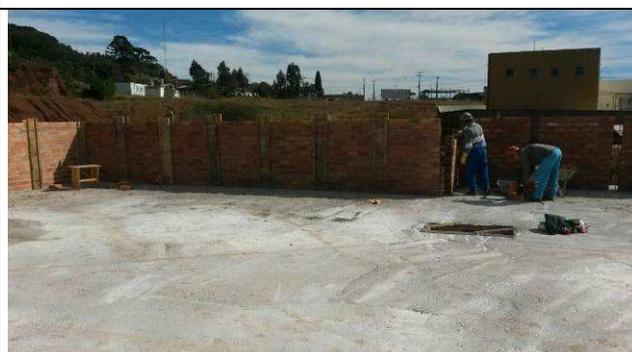
Figura 50C: Alvenarias da platibanda - prédio principal.

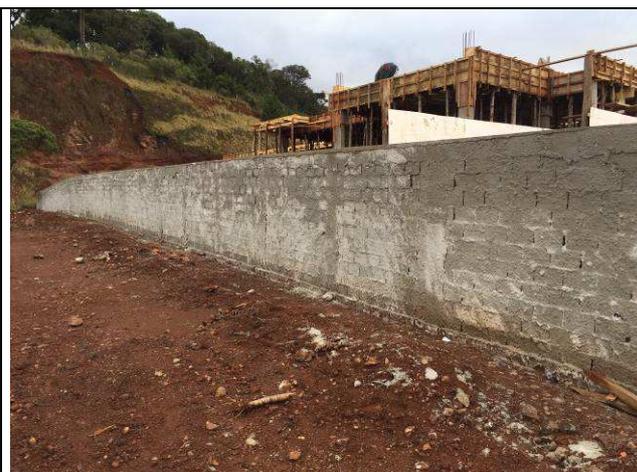
Figura 51C: Muro de fechamento - chapisco face externa - lado esquerdo.

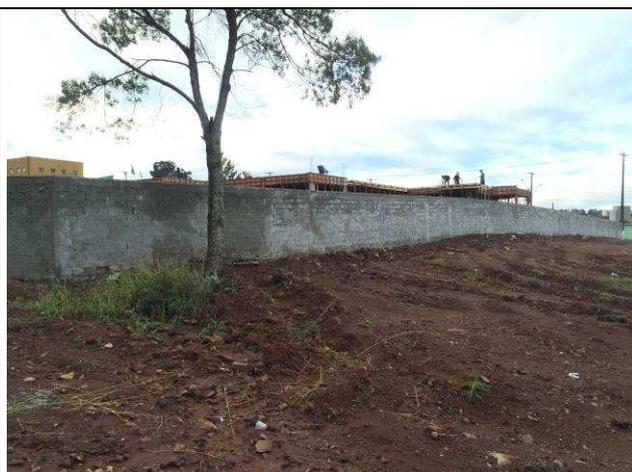
Figura 52C: Muro de fechamento - chapisco face externa - lado esquerdo.

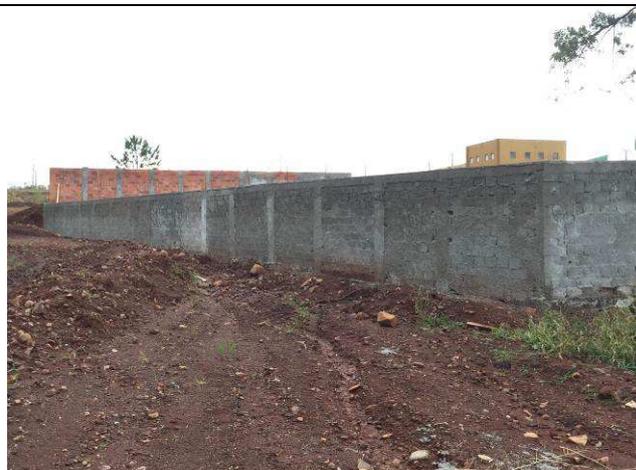
Figura 53C: Muro de fechamento - chapisco face externa - fundos.

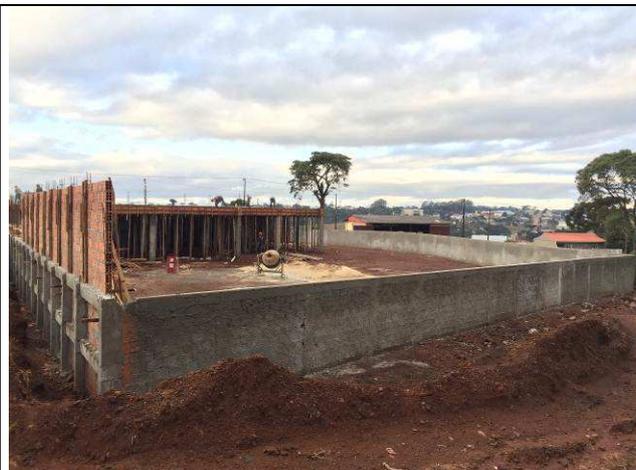
Figura 54C: Muro de fechamento - chapisco face externa - fundos.

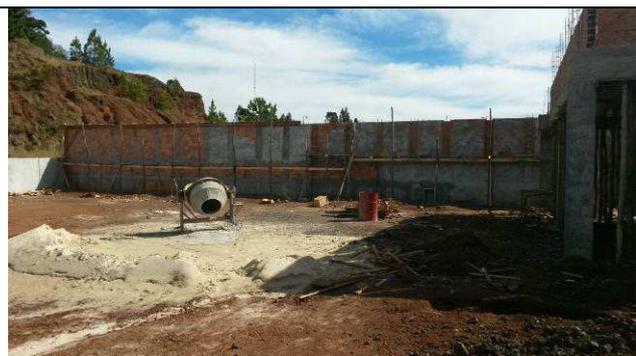
Figura 55C: Muro de fechamento - lado direito sobre o muro de arrimo.

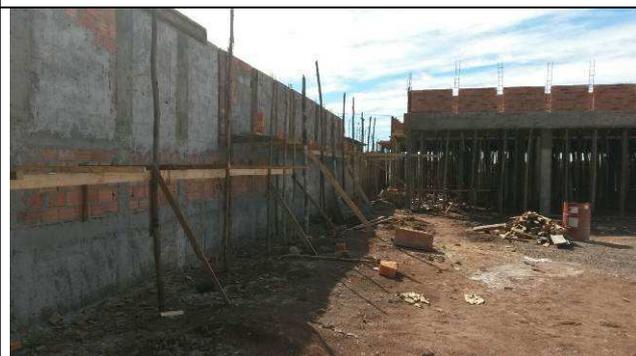
Figura 56C: Muro de fechamento - lado direito sobre o muro de arrimo.

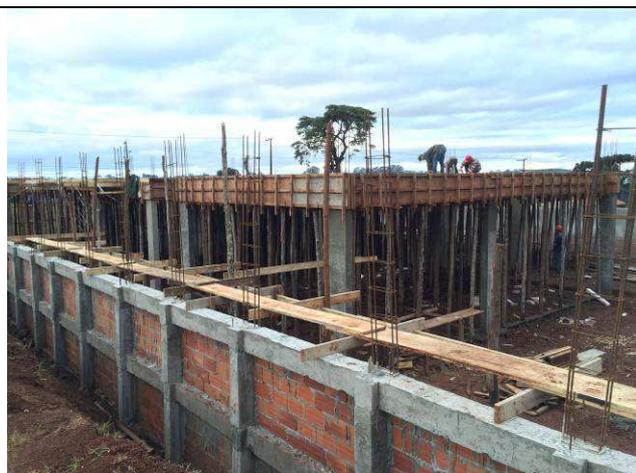
Figura 57C: Muro de arrimo - lado direito.

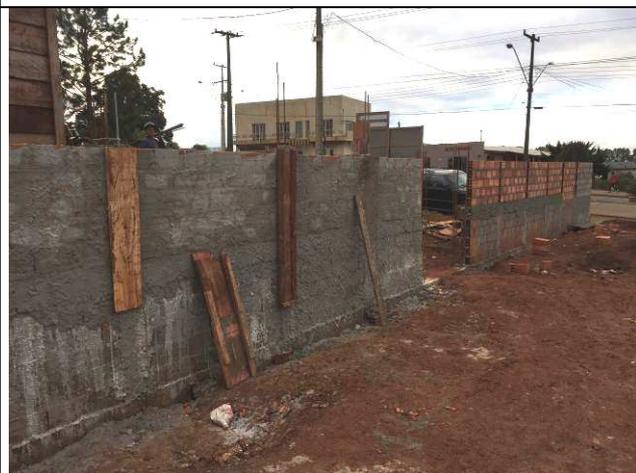
Figura 58C: Muro de arrimo - lado direito.

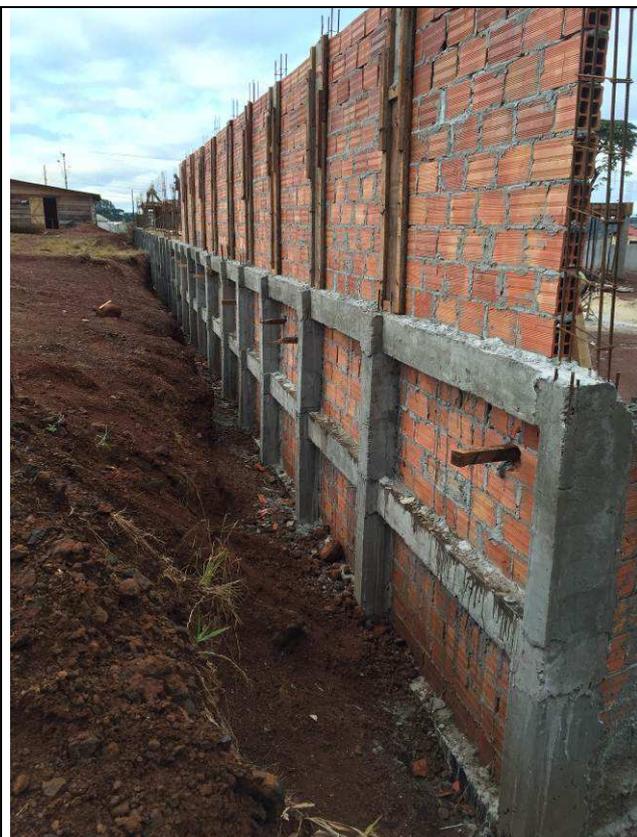
Figura 59C: Muro de arrimo - lado direito.

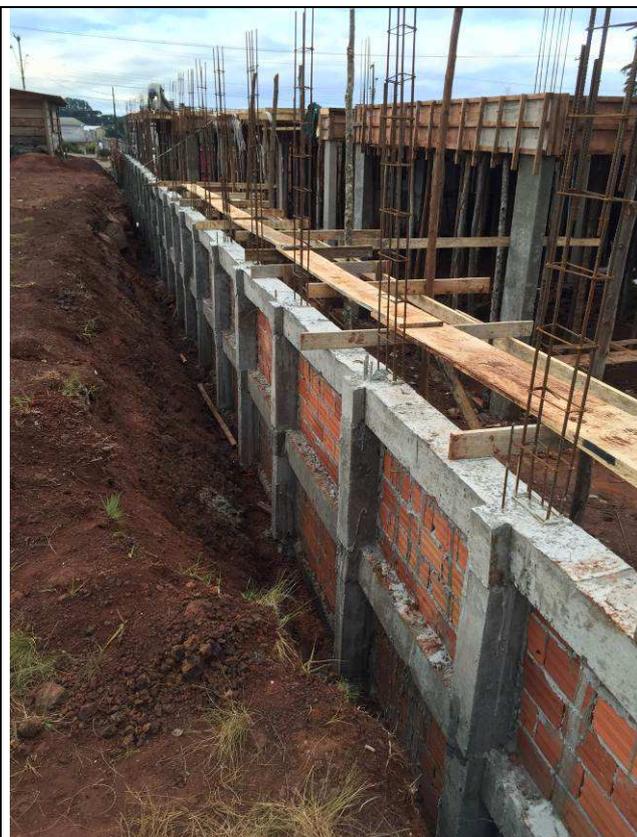
Figura 60C: Muro de arrimo - lado direito.
