RELATÓRIO FOTOGRÁFICO – 1ª MEDIÇÃO

OBRA: EXECUÇÃO DE SERVIÇOS DE REPAROS NO IMÓVEL DA VARA DO TRABALHO DE ROLÂNDIA

CONTRATADA: PLAMEM PLANEJAMENTO E CONSTRUÇÕES EIRELI-EPP

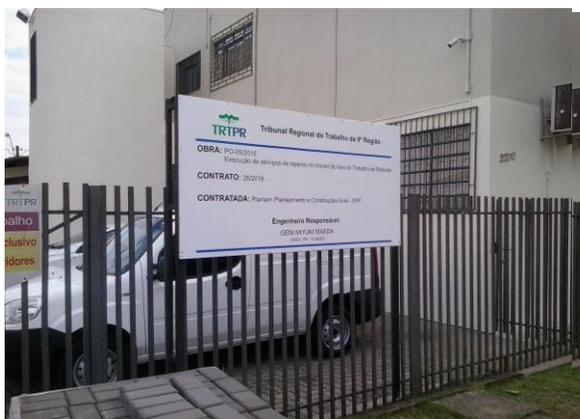
Figura 01C: Placa de obra, fixada sobre o

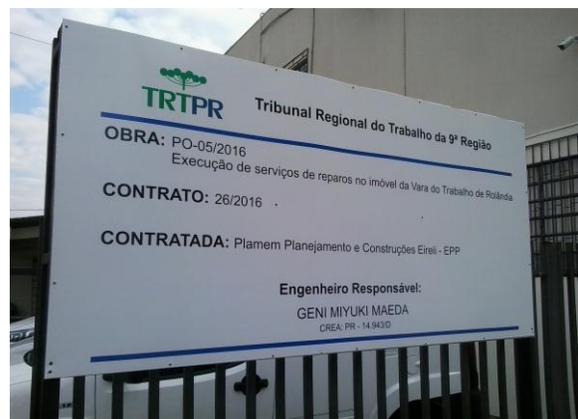
Figura 02C: Detalhe da placa de obra

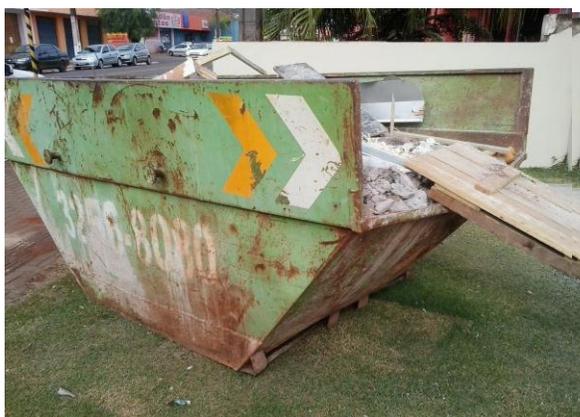
Figura 03C: Caçamba para remoção de

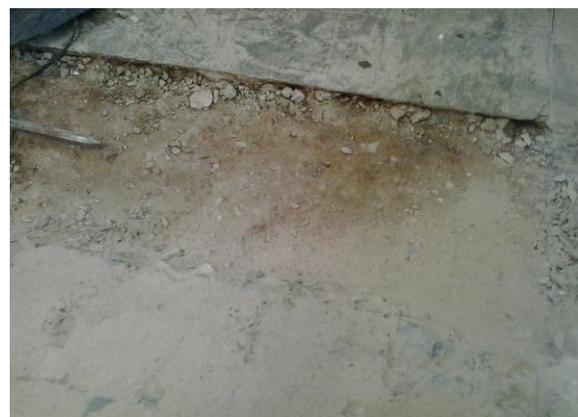
Figura 04C: Demolição do piso do arquivo

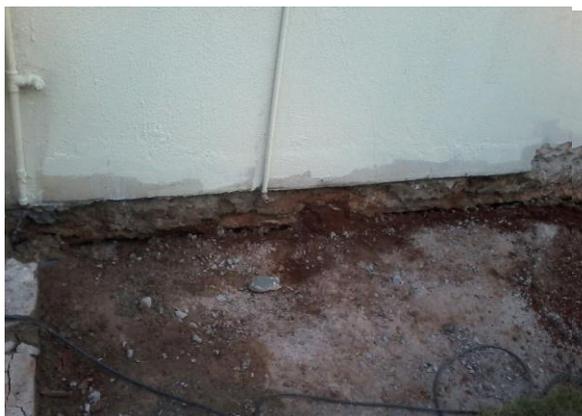
Figura 05C: Demolição da calçada lateral

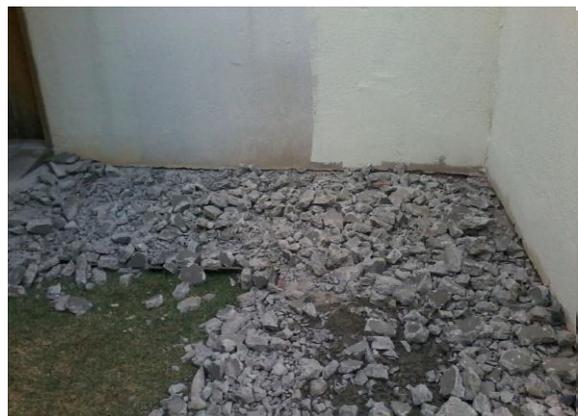
Figura 06C: Demolição da calçada lateral

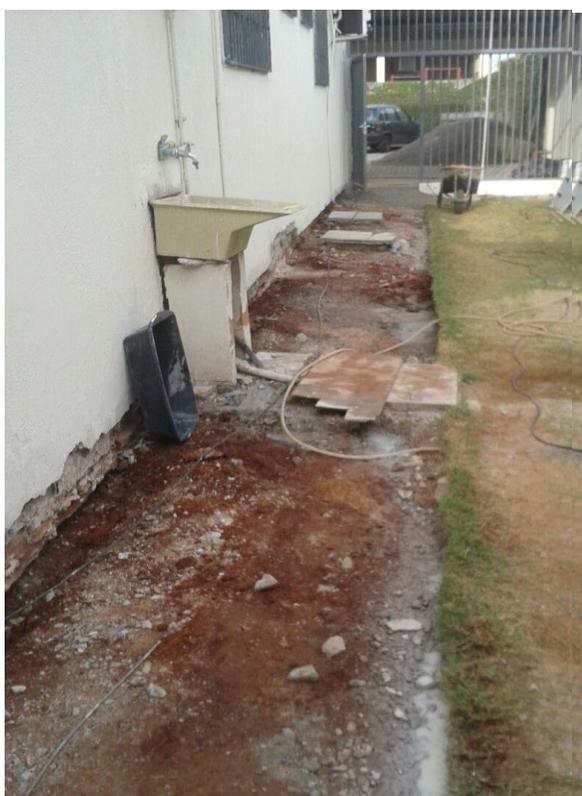
Figura 07C: Demolição da calçada lateral

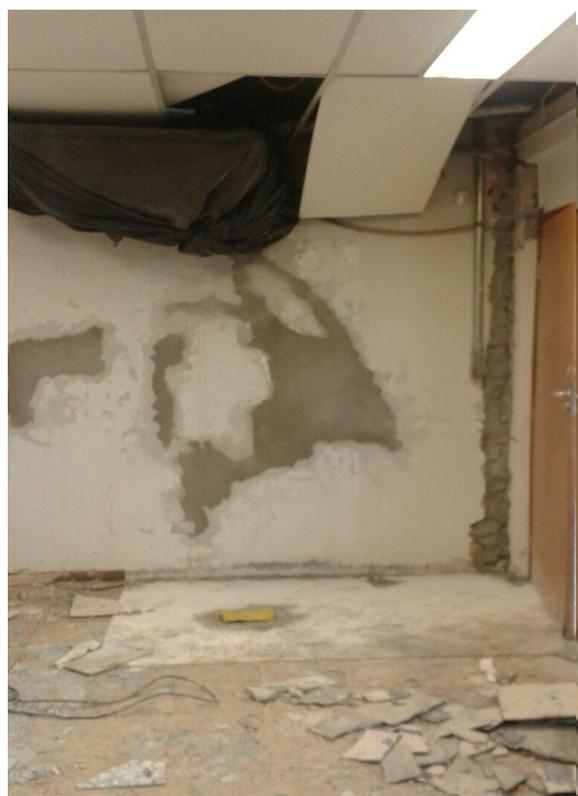
Figura 08C: Demolições de rebôco em

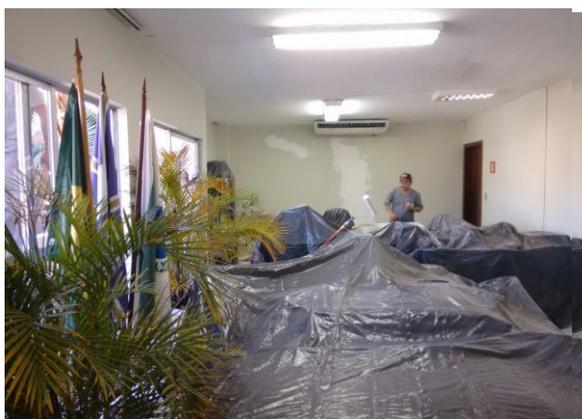
Figura 09C: Lona plástica protegendo equipamentos e mobiliário

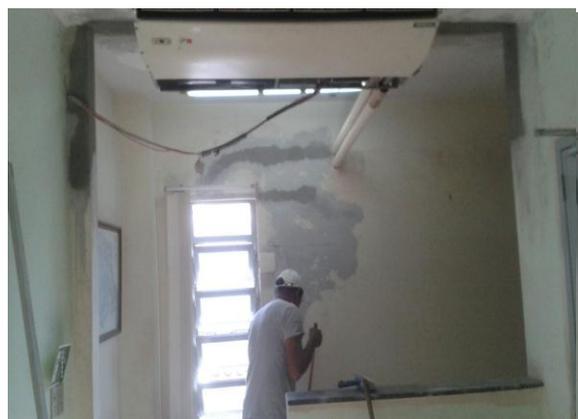
Figura 10C: Demolição da viga falsa que sustentava o aparelho de ar condicionado

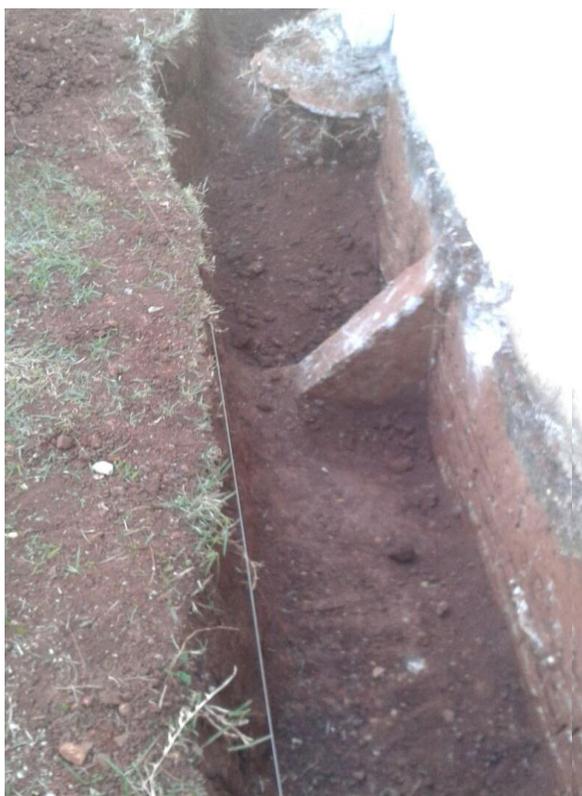
Figura 11C: Abertura da vala de drenagem

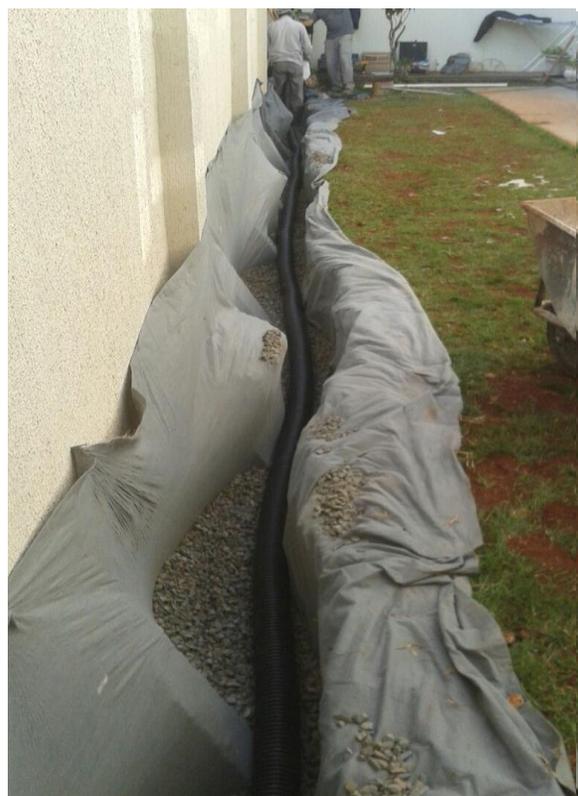
Figura 12C: Instalação do tubo corrugado

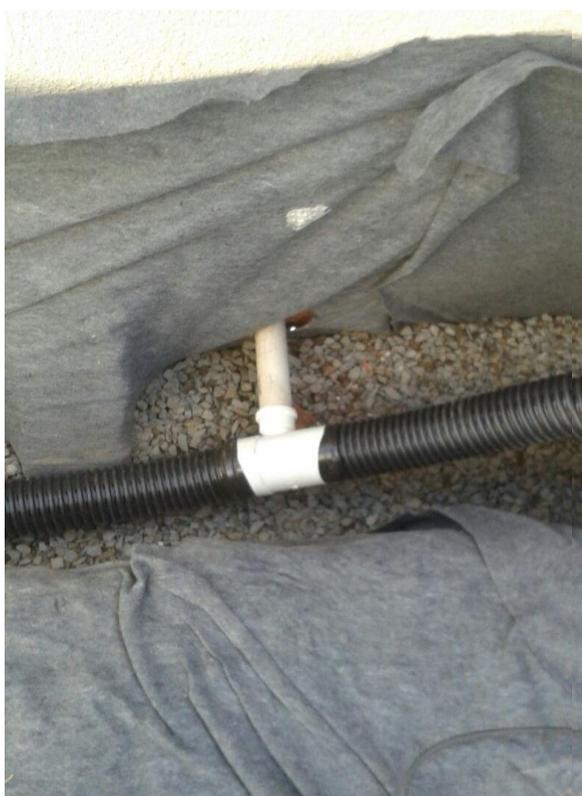
Figura 13C: Detalhe de uma das duas saídas dos drenos

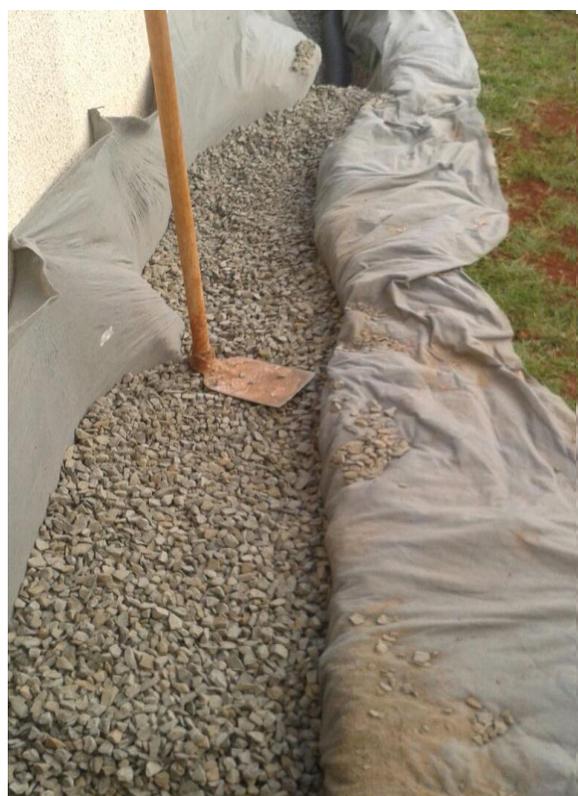
Figura 14C: preenchimento da vala com brita

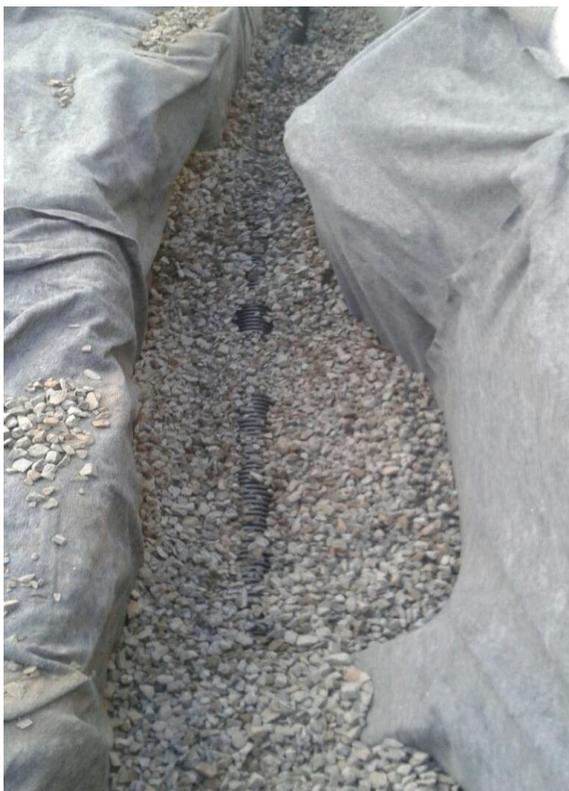
Figura 15C: Detalhe da vala com tubo e brita envoltos pelo bidim

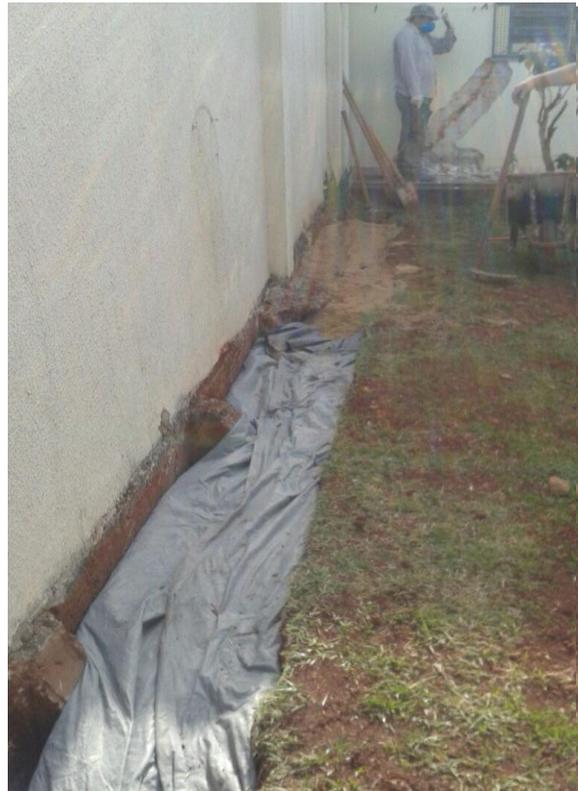
Figura 16C: Vala de drenagem já com o fechamento da manta bidim

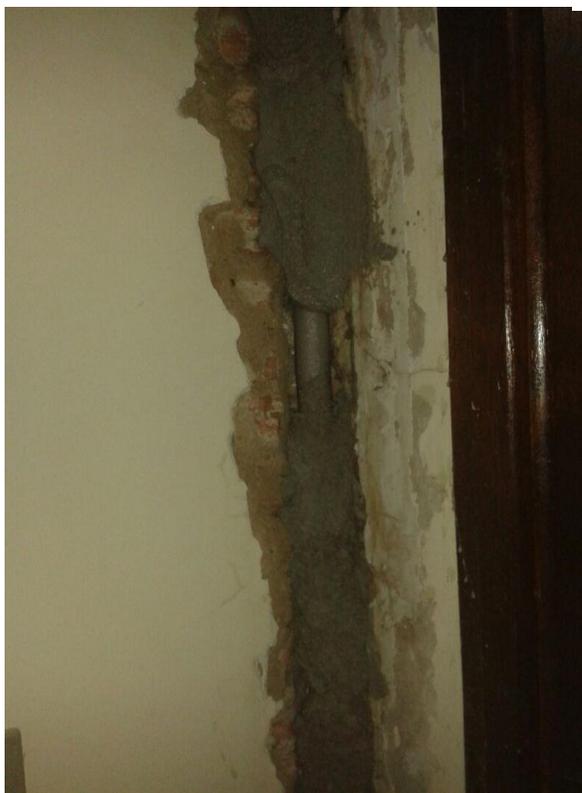
Figura 17C: Junta sendo tratada

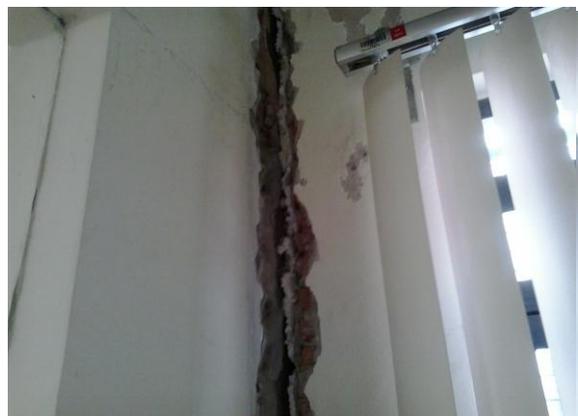
Figura 18C: Escarificação de junta de dilatação, para posterior tratamento

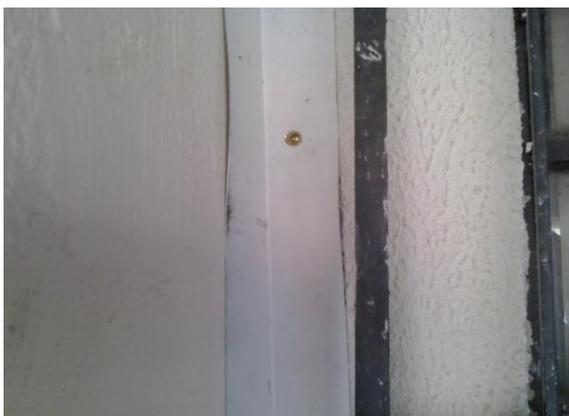
Figura 19C: Aplicação de perfil na junta tratada

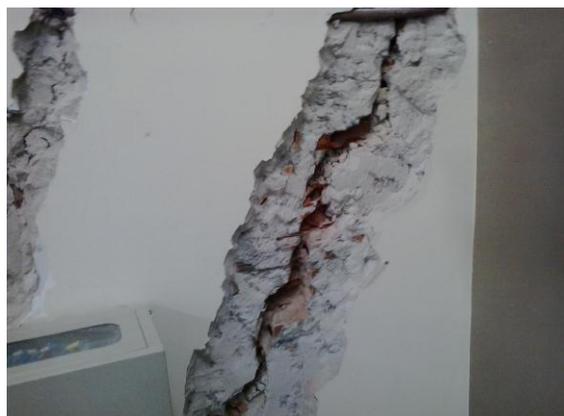
Figura 20C: Demolição de rebôco em fissura

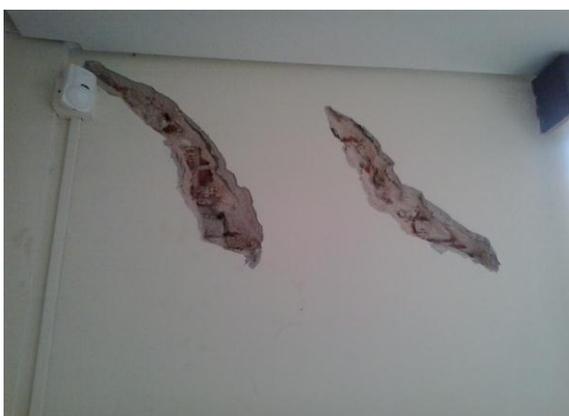
Figura 21C: Demolição de rebôco em fissura

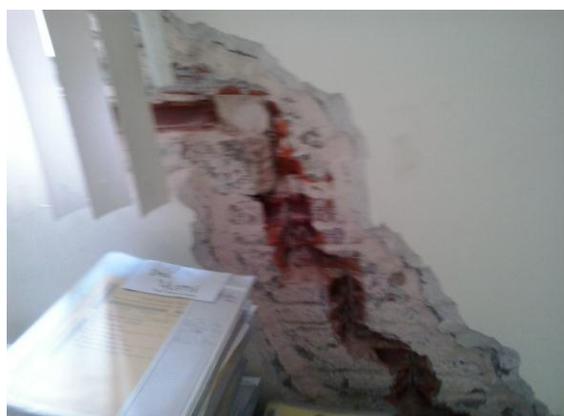
Figura 22C: Demolição de rebôco em fissura

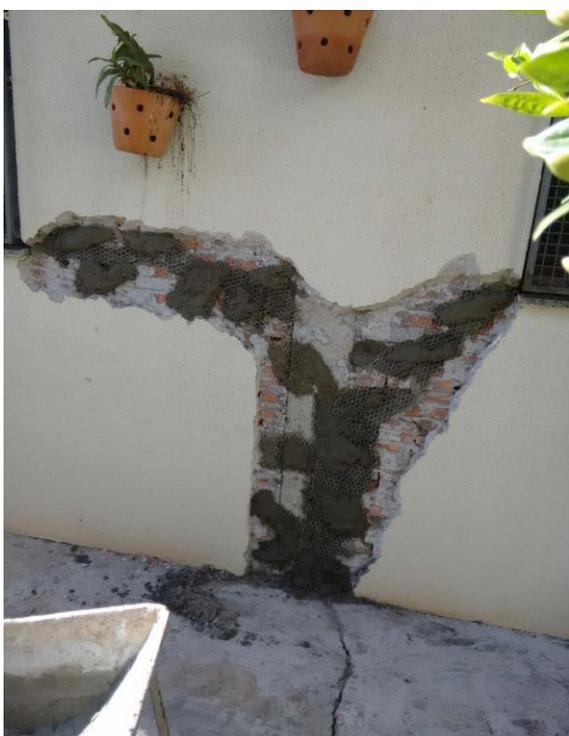
Figura 23C: Aplicação de tela de passarinho no perímetro de fissura

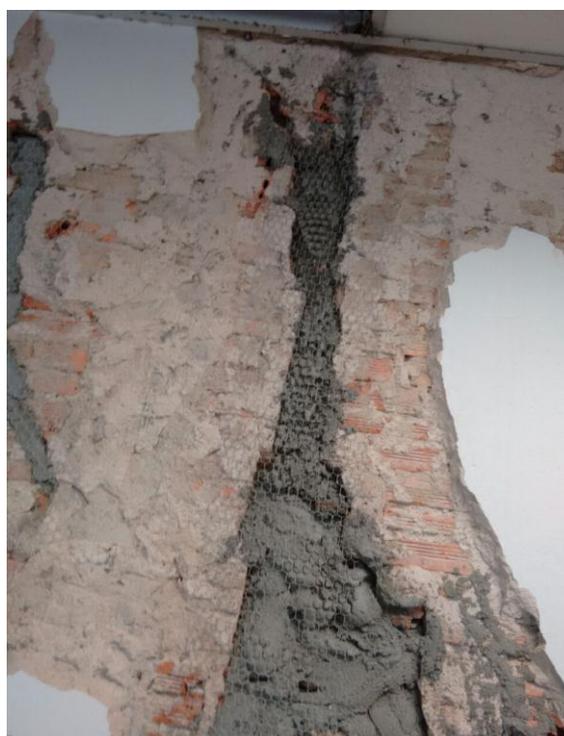
Figura 24C: Detalhe da aplicação de tela de passarinho em fissura

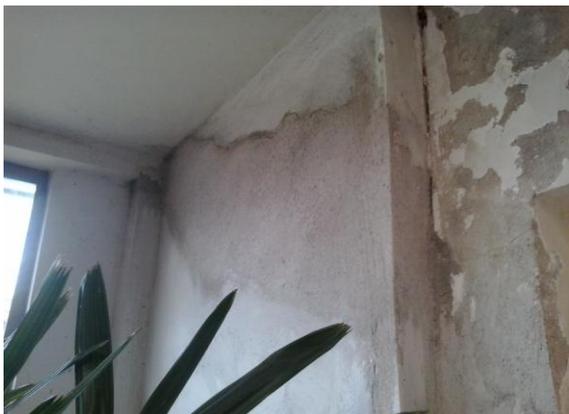
Figura 25C: Rebôco realizado sobre fissura já tratada

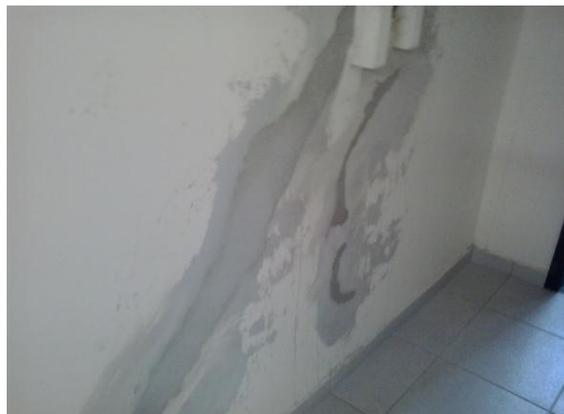
Figura 26C: Rebôco realizado sobre fissura já tratada

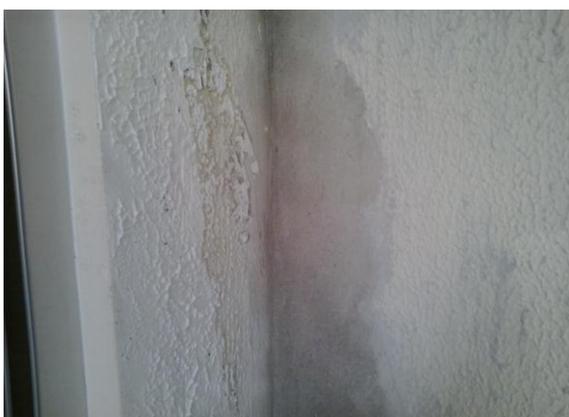
Figura 27C: Rebôco realizado sobre fissura já tratada

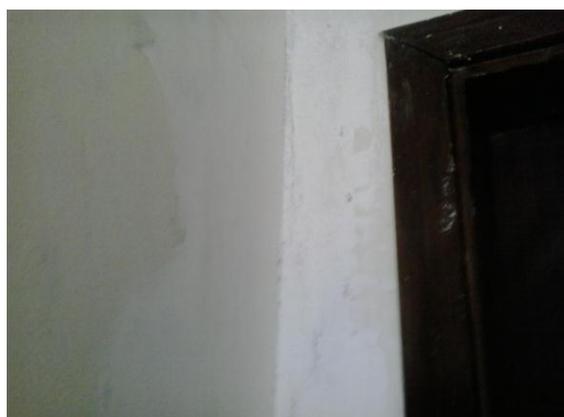
Figura 28C: Rebôco realizado sobre fissura já tratada

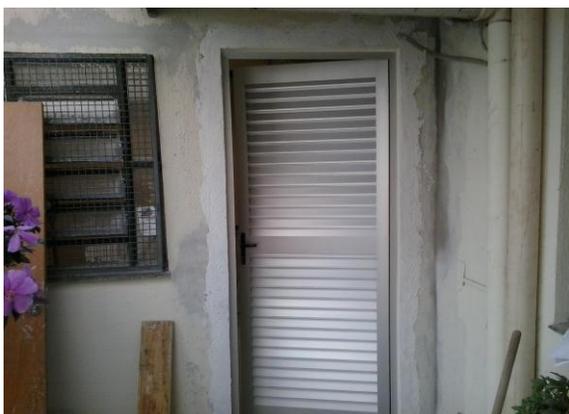
Figura 29C: Instalação de porta de alumínio tipo veneziana, tamanho 90x210cm, na entrada do arquivo

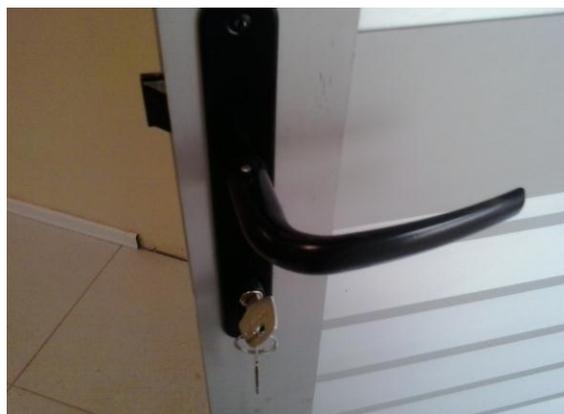
Figura 30C: Detalhe da fechadura da porta instalada na entrada do arquivo

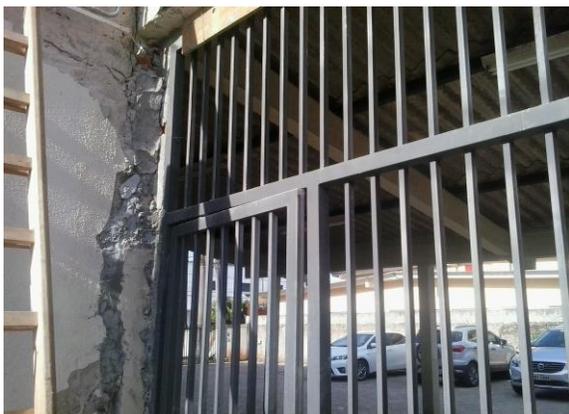
Figura 31C: Instalação do gradil com portão, na parte coberta do estacionamento

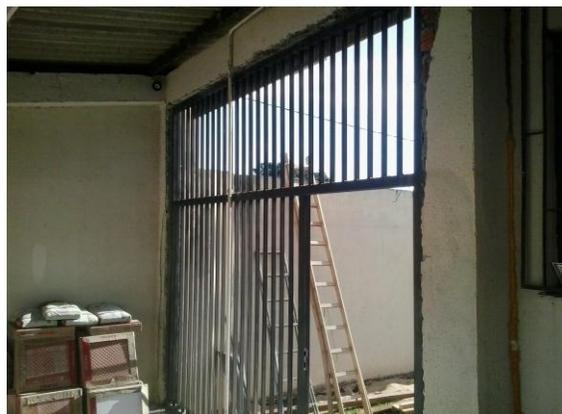
Figura 32C: Instalação do gradil com portão, na parte coberta do estacionamento

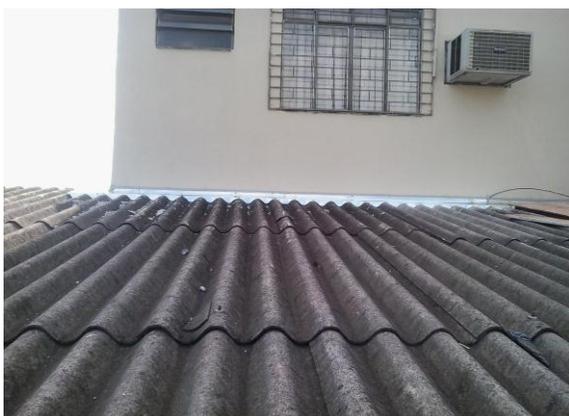
Figura 33C: Rufo instalado sobre a cobertura localizada no estacionamento

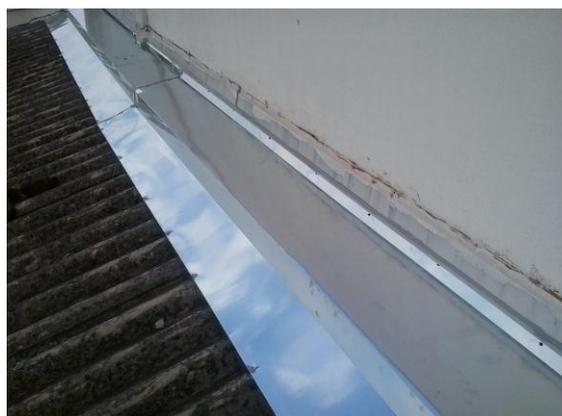
Figura 34C: Rufo instalado sobre o arquivo (divisa lateral direita do imóvel)

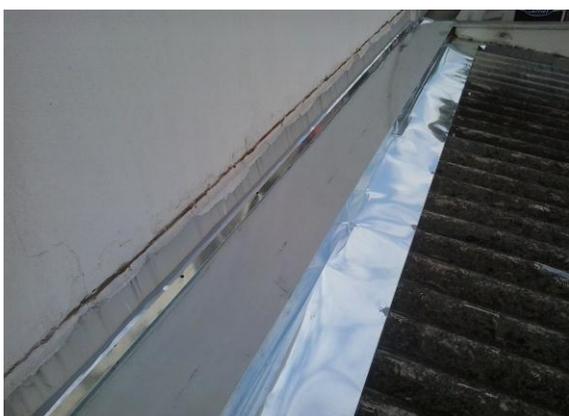
Figura 35C: Rufo instalado sobre o arquivo (divisa lateral direita do imóvel)

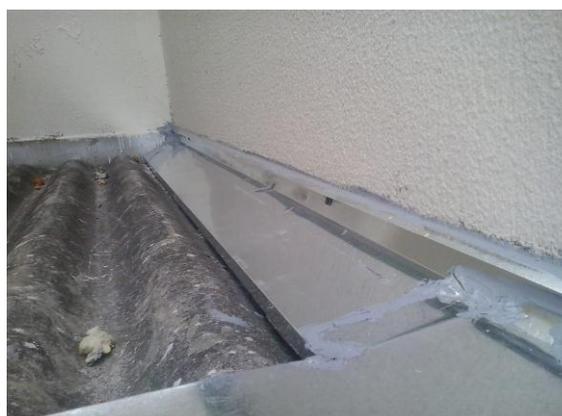
Figura 36C: Rufo instalado sobre a escada de acesso ao segundo pavimento

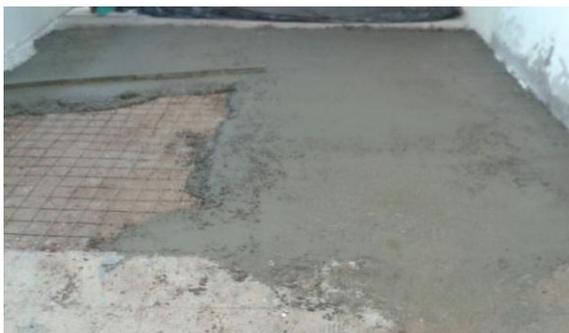
Figura 37C: Aplicação de contrapiso no arquivo - detalhe da tela soldada

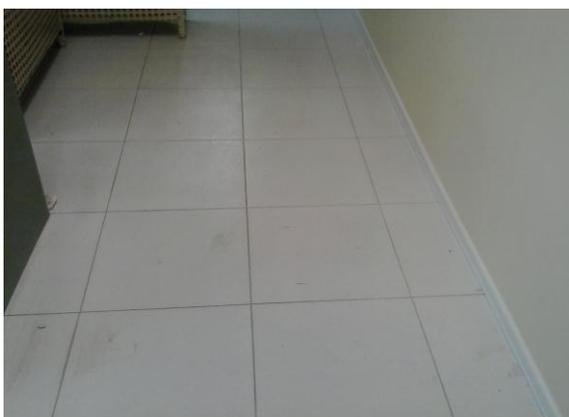
Figura 38C: Piso cerâmico Eliane cargo plus, instalado no arquivo

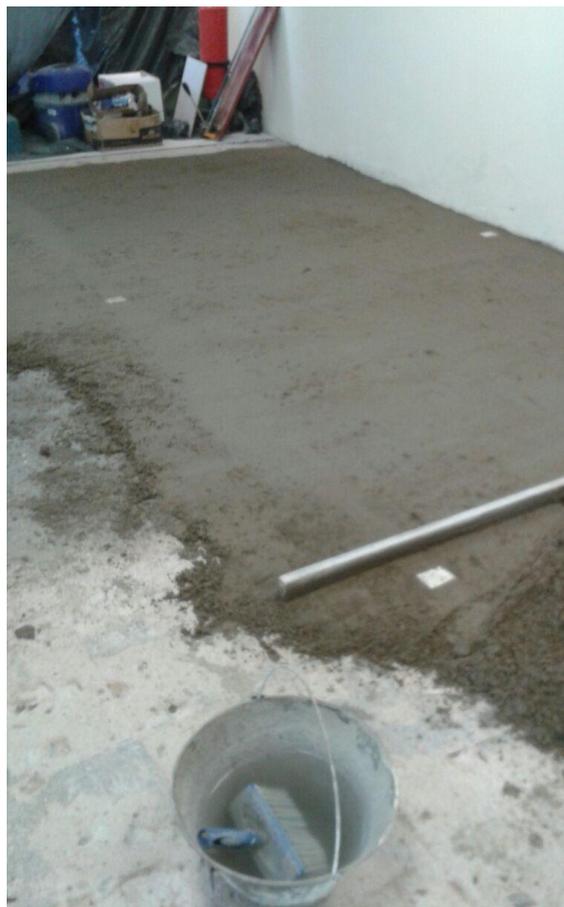
Figura 39C: Aplicação de contrapiso nos trechos demolidos do arquivo

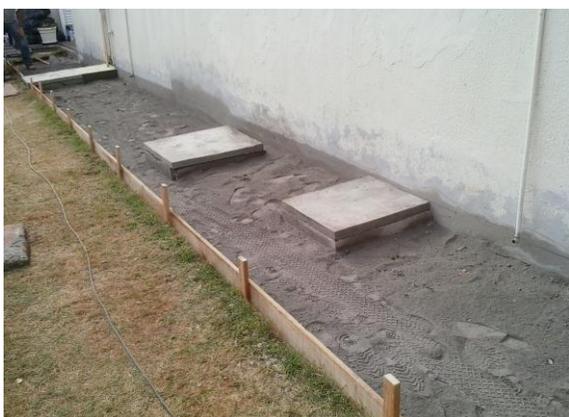
Figura 40C: Camada de base da calçada externa, após apiloamento

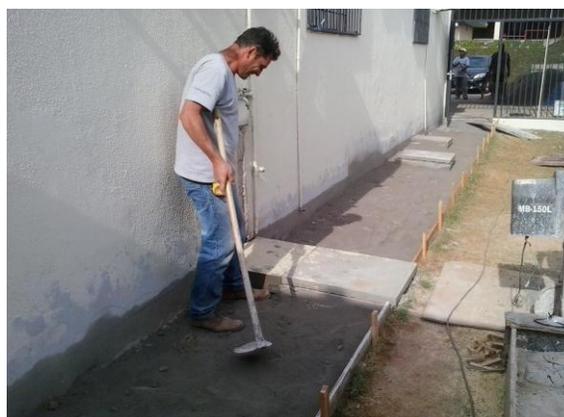
Figura 41C: Camada de base da calçada externa, após apiloamento

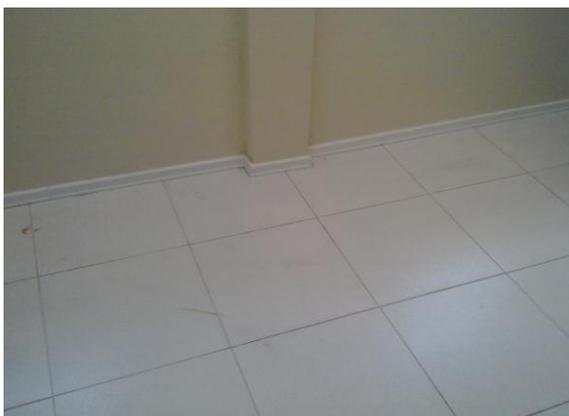
Figura 42C: Rodapé Santa Luzia, instalado no arquivo

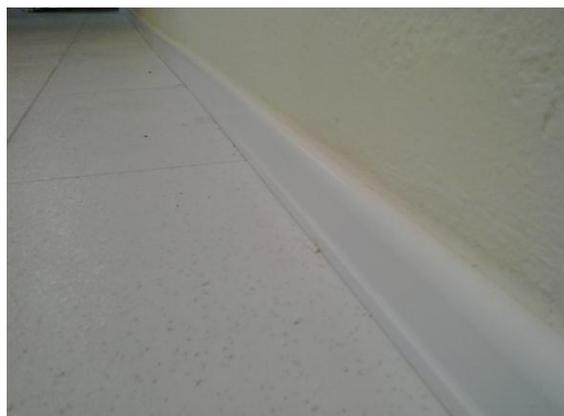
Figura 43C: Detalhe de rodapé Santa Luzia, instalado no arquivo

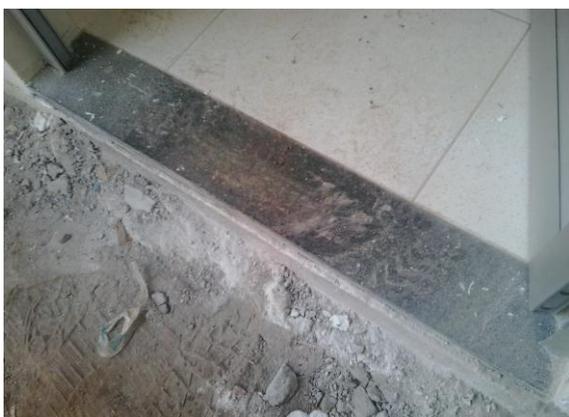
Figura 44C: Soleira de granito cinza andorinha, instalada sob porta de acesso ao arquivo

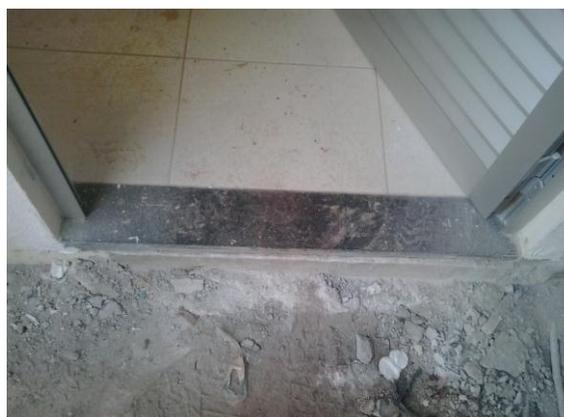
Figura 45C: Soleira de granito cinza andorinha, instalada sob porta de acesso ao arquivo

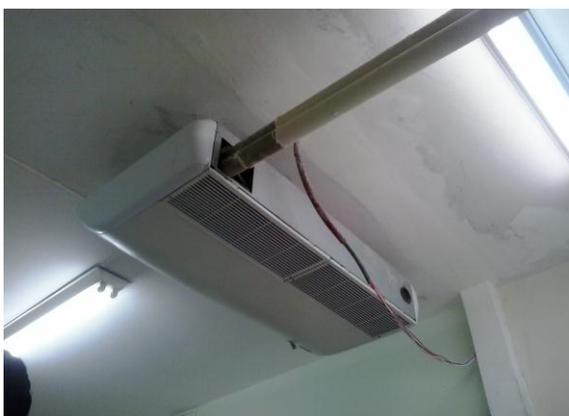
Figura 46C: Aparelho de ar condicionado removido e reinstalado (agora fixado no teto)

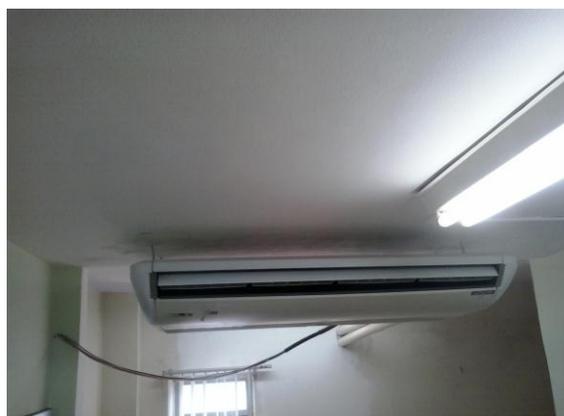
Figura 47C: Aparelho de ar condicionado removido e reinstalado (agora fixado no teto)

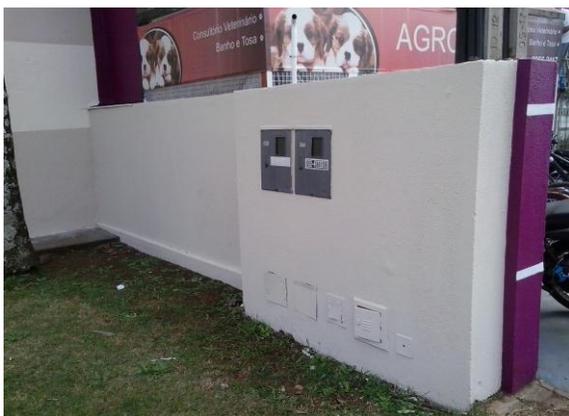
Figura 48C: Pintura de muro (lateral direita)

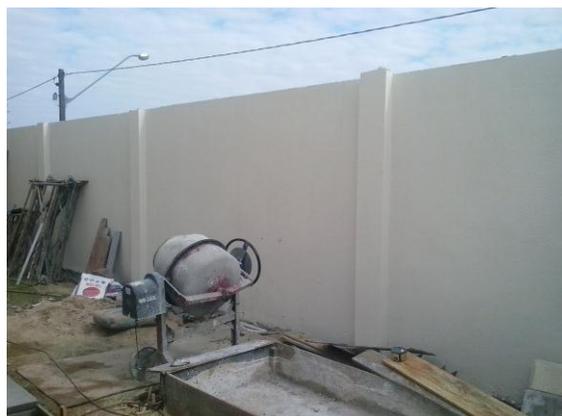
Figura 49C: Pintura de muro (fundos)

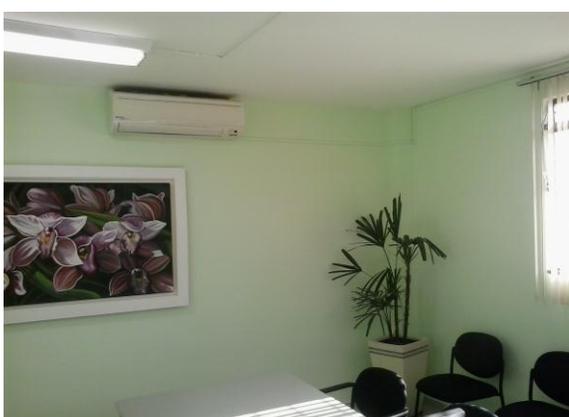
Figura 50C: Pintura de sala de audiência

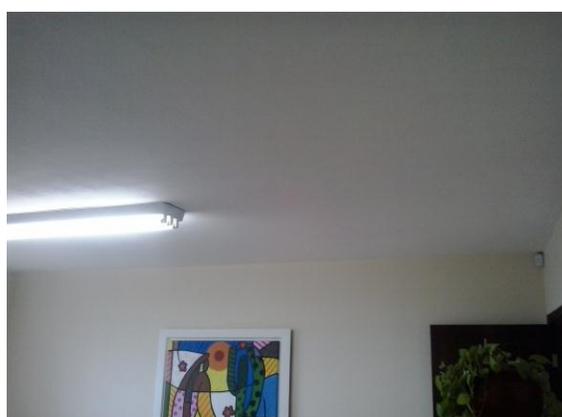
Figura 51C: Pintura de gabinete

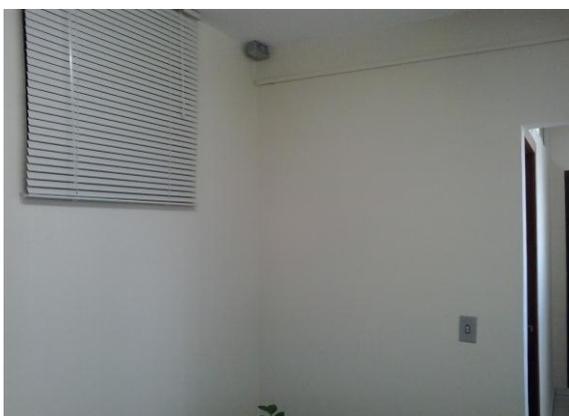
Figura 52C: Pintura de gabinete

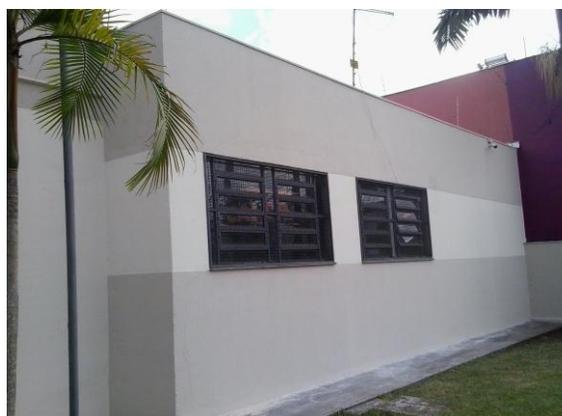
Figura 53C: Pintura de parede externa

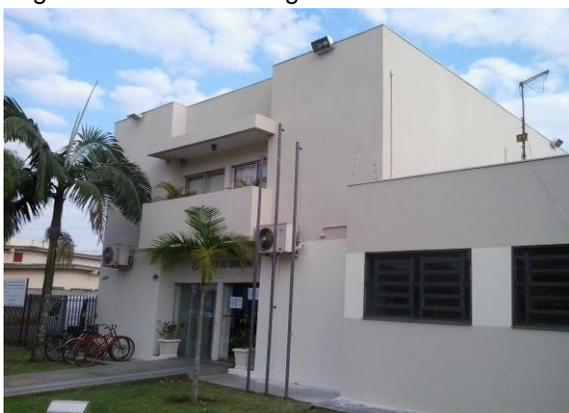
Figura 54C: Pintura da fachada frontal

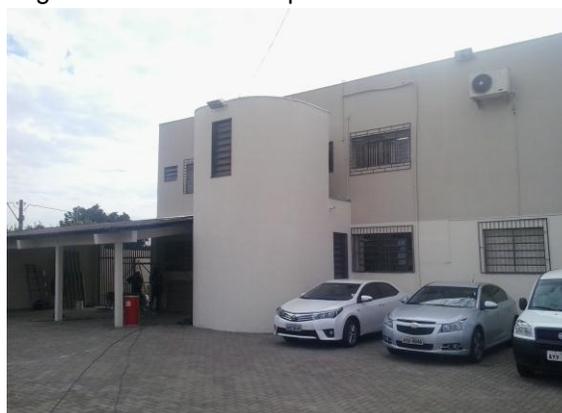
Figura 55C: Pintura da fachada lateral

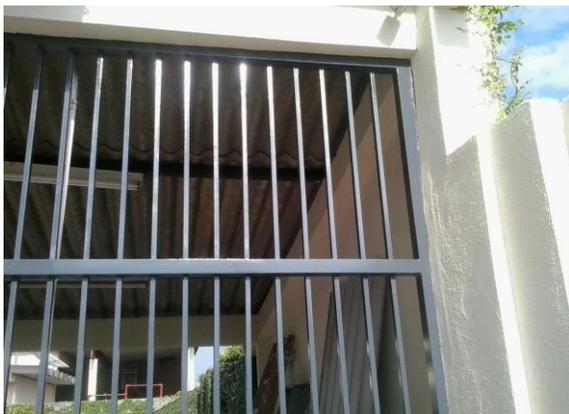
Figura 56C: Pintura do gradil de fechamento do estacionamento (fundos)

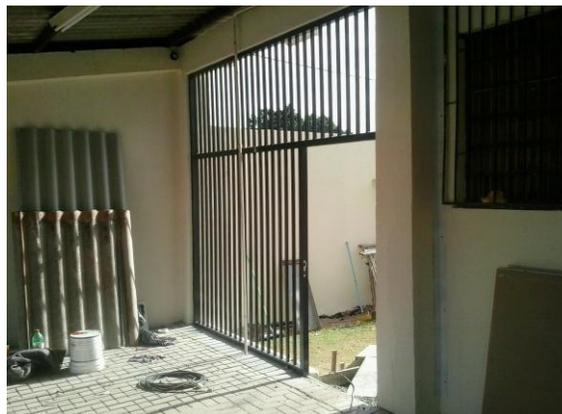
Figura 57C: Pintura de portão e gradil de fechamento do estacionamento
