## **RELATÓRIO FOTOGRÁFICO – 7ª MEDICAO**

**OBRA: CONSTRUÇÃO DA VARA TRABALHISTA DE BANDEIRANTES**

**CONTRATADA: CONSTRUTORA DINÂMICA LTDA.**

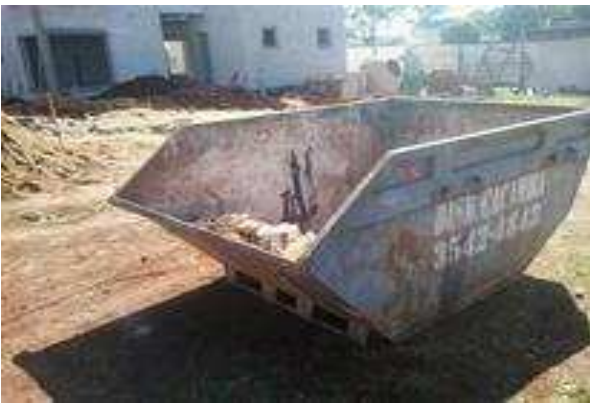
Figura 2 . 1

Caçamba utilizada na remoção de entulho e demais detritos de obra.

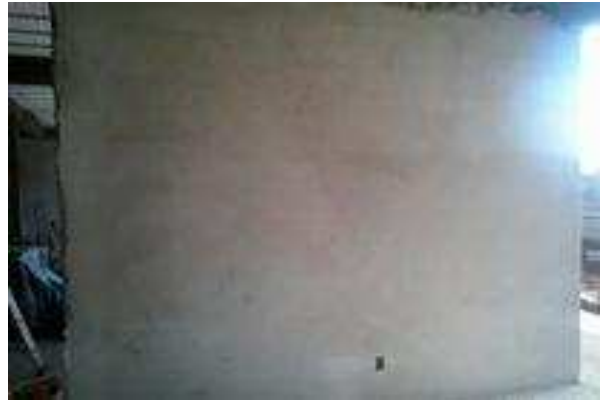
Figura 6 . 2  
Parede da sala de pré-acordo, executada nesta etapa.

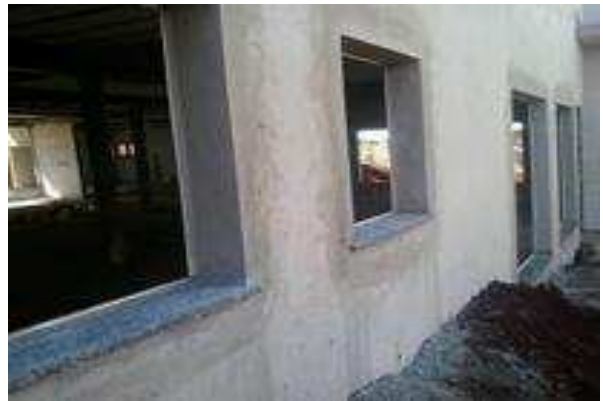
Figura 7 . 2  
Contramarcos instalados em janelas 80 x 80cm, nos fundos do prédio principal.

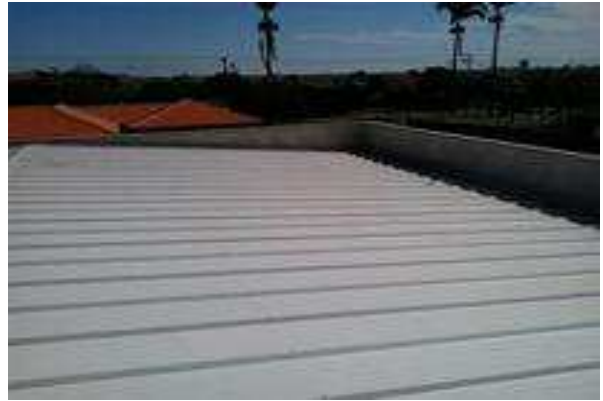
Figura 8 . 2  
Detalhe da cobertura em telha sanduíche,  
instalada no prédio principal.

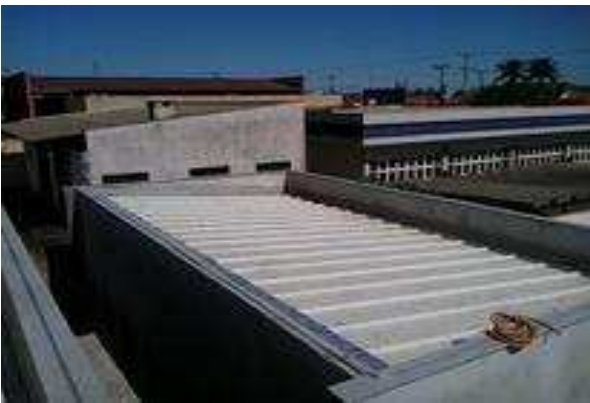
Figura 8 . 3  
Detalhe de telha, rufo e capeamento de  
platibanda, no prédio do arquivo.

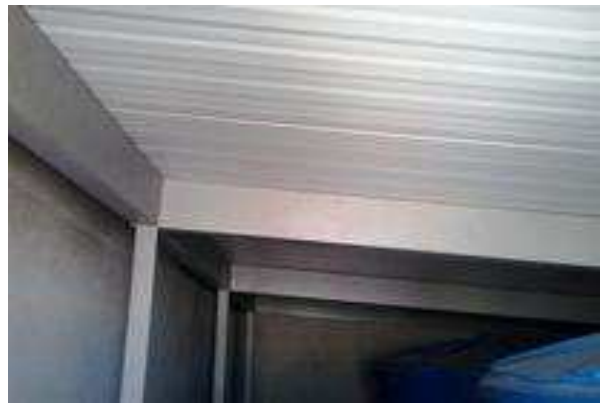
Figura 8 . 4  
Detalhe da cobertura do reservatório, vista por  
baixo.

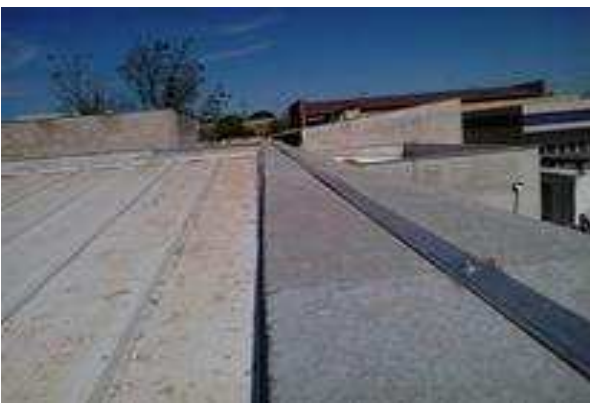
Figura 8 . 5  
Capeamento da platibanda do prédio principal.

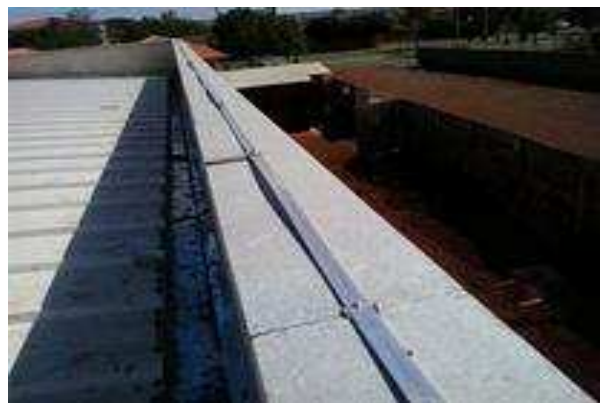
Figura 8 . 6  
Capeamento da platibanda do prédio principal.

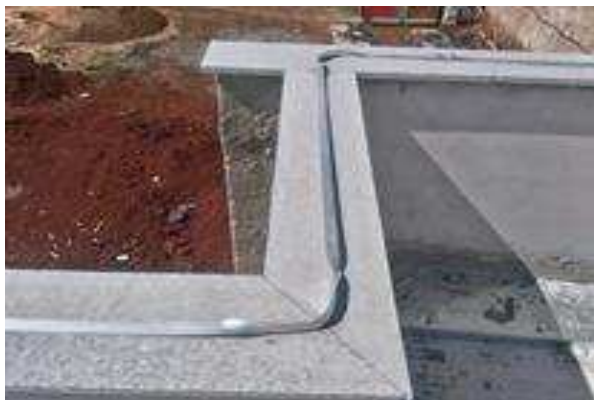
Figura 8 . 7  
Capeamento da platibanda e rufo longitudinal, aplicados no prédio principal.

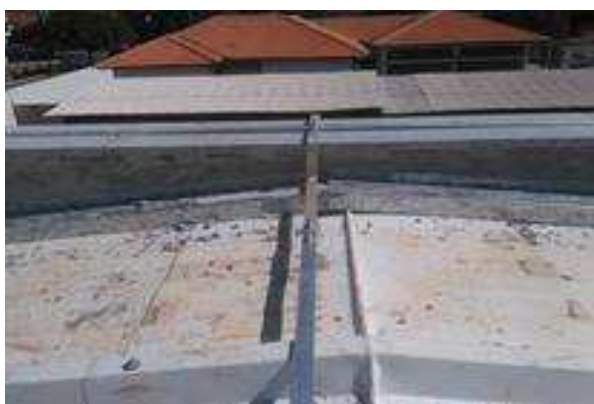
Figura 8 . 9  
Rufo longitudinal, aplicado junto ao oitão, no prédio principal.

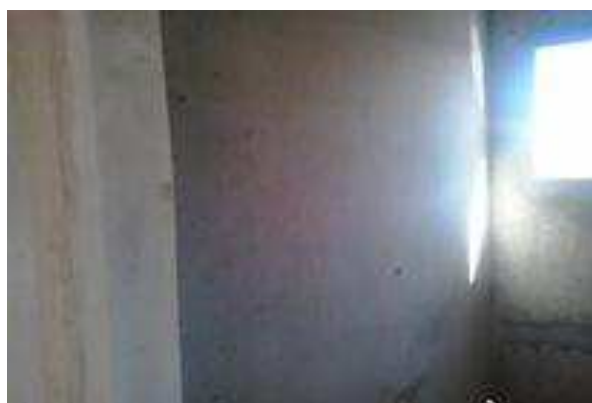
Figura 11 . 2  
Rebôco de parede no prédio principal - sanitários da secretaria.

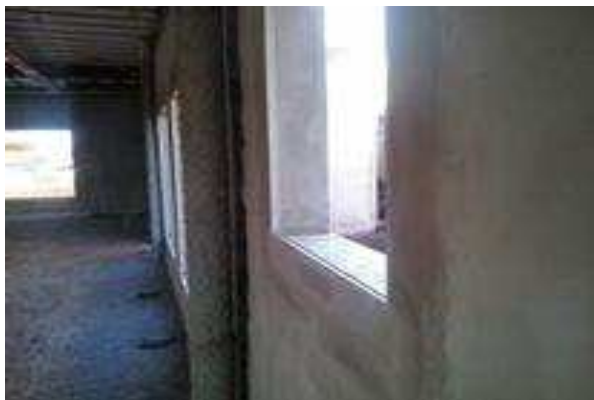
Figura 11 . 3  
Rebôco de parede no prédio principal -  
secretaria.

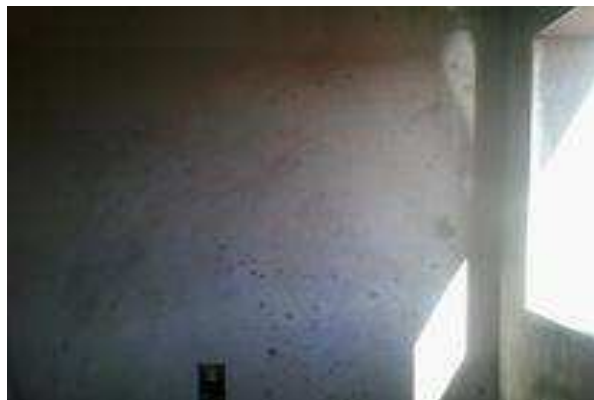
Figura 11 . 4  
Rebôco de parede no prédio principal -  
secretaria.

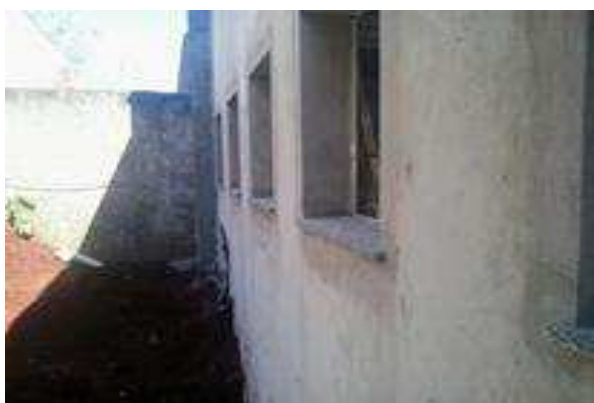
Figura 12 . 1  
Rebôco da parede localizada nos fundos da copa  
e sanitários da secretaria.

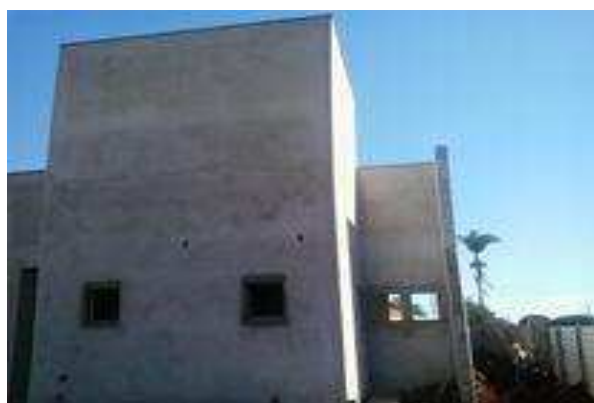
Figura 12 . 2  
Rebôco das paredes externas dos sanitários  
públicos.

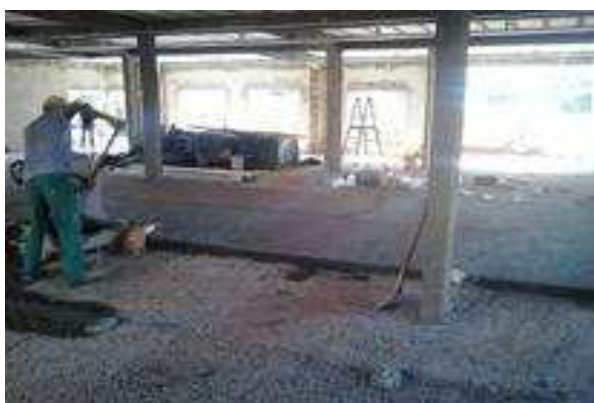
Figura 13 . 1  
Operário executando camada de regularização  
do contrapiso.

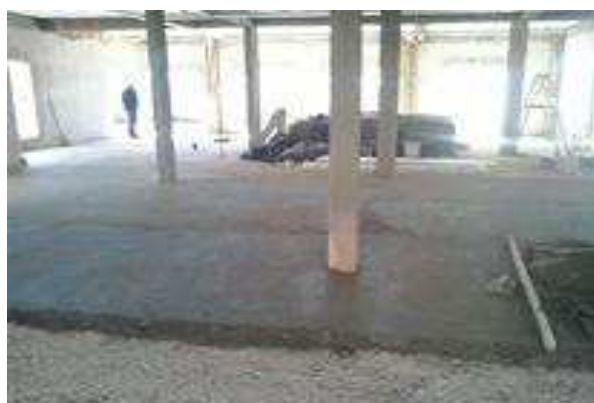
Figura 13 . 2  
Camada de regularização do contrapiso sendo  
executada sobre o contrapiso pronto.

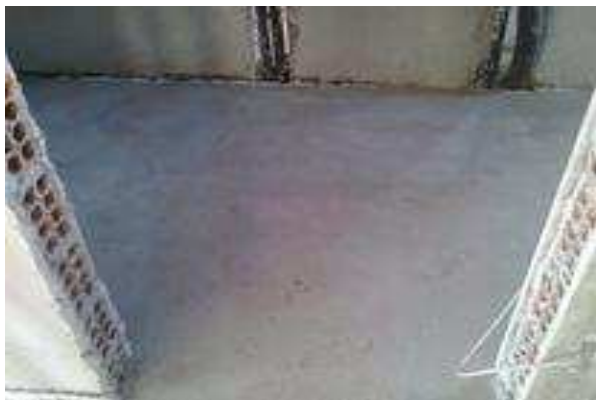
Figura 13 . 3  
Contrapiso já regularizado nos sanitários públicos.

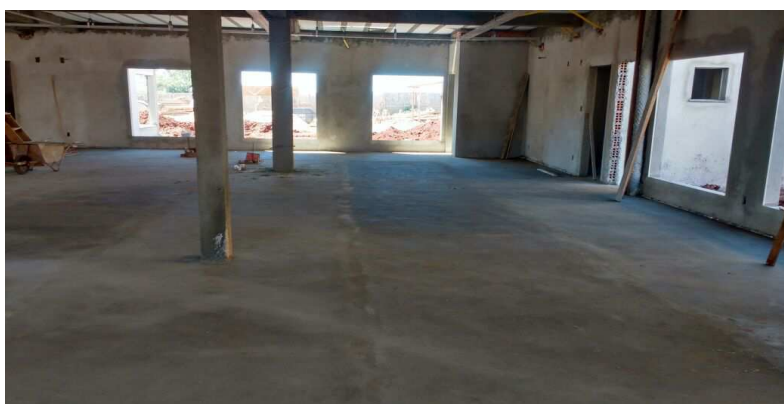
Figura 13 . 5  
Imagem panorâmica do contrapiso executado no prédio principal, já com camada de regularização concluída.

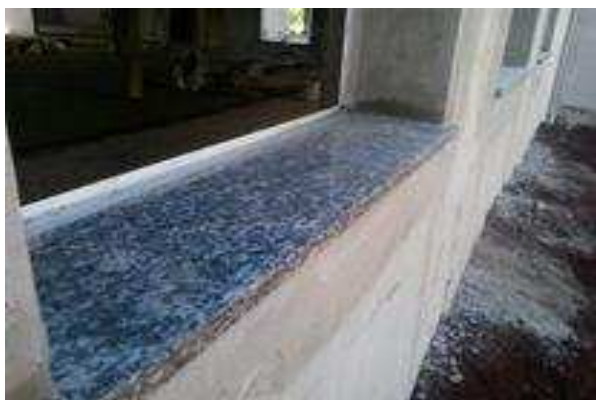
Figura 14 . 1  
Peitoril em granito instalado em janelas de 80cm x 80cm.

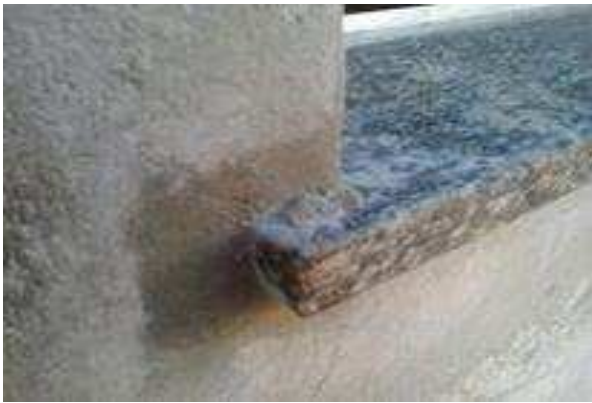
Figura 14 . 3  
Detalhe da borda do peitoril, ultrapassando a extensão do vão, aumentando a estanqueidade do conjunto.

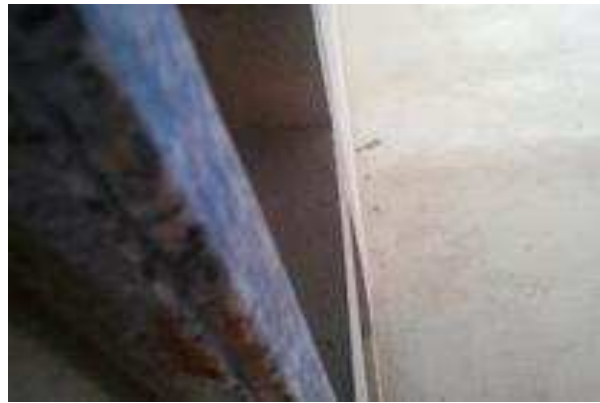
Figura 14 . 4  
Detalhe da pingadeira, na face inferior da pedra.

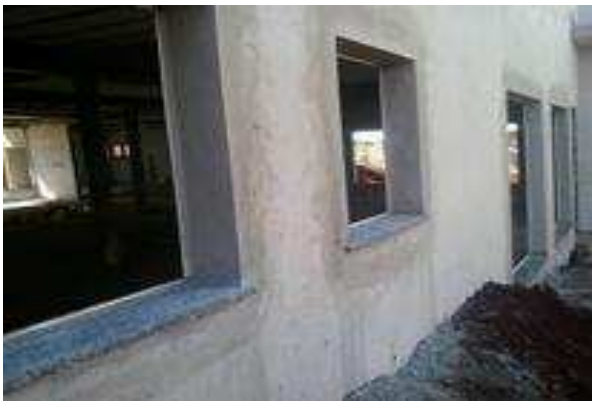
Figura 14 . 5  
Peitoris em granito, instalados em esquadrias do prédio principal.

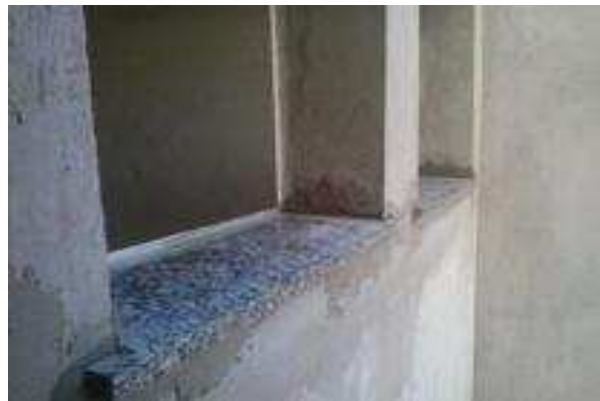
Figura 14 . 6  
Detalhe de peitoris instalados nas janelas dos sanitários da secretaria.

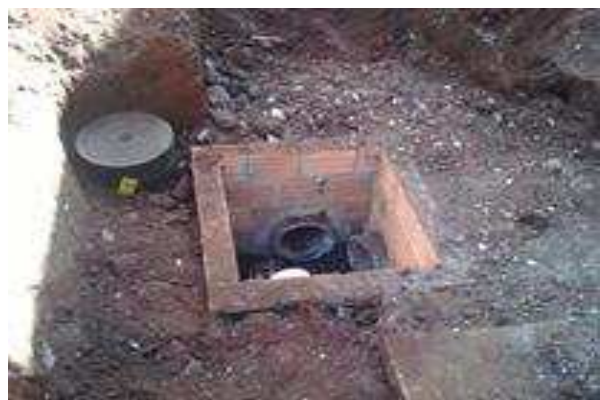
Figura 15 . 2  
Caixa de inspeção 60x60cm, pluvial, ainda sem acabamento interno

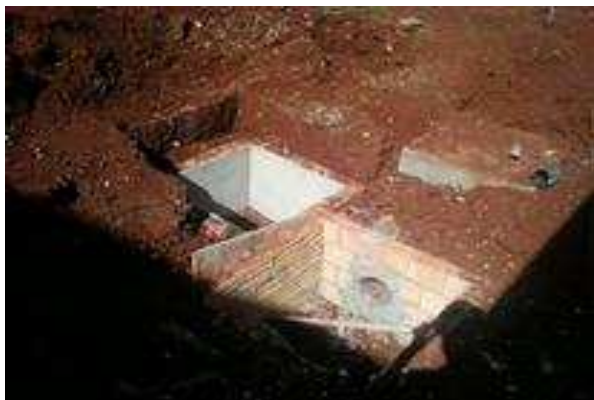
Figura 15 . 3  
Caixas de inspeção 80x80cm e 60x60cm, sem acabamento de fundo.

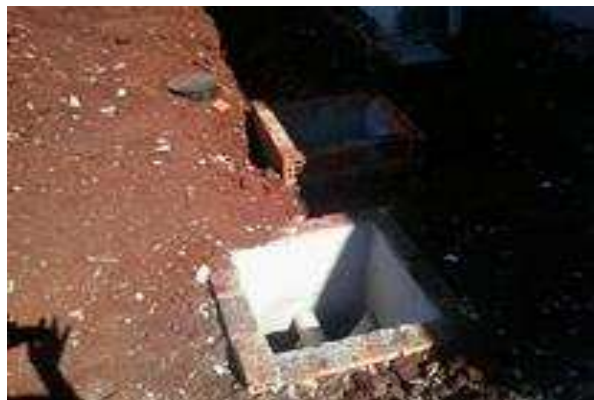
Figura 15 . 4  
Caixas de inspeção de esgoto, tamanho 80x80cm.

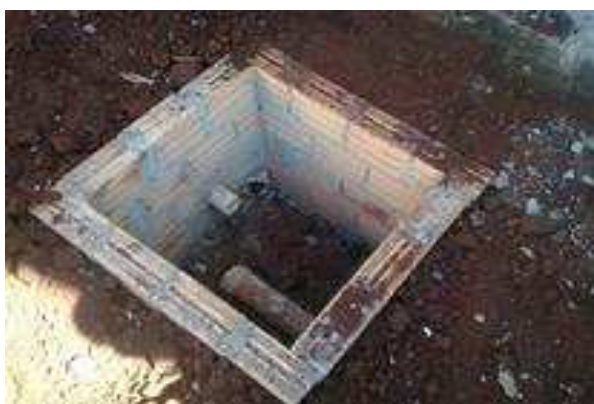
Figura 15 . 5  
Caixa de inspeção 60x60cm, de esgoto, ainda sem acabamento interno.

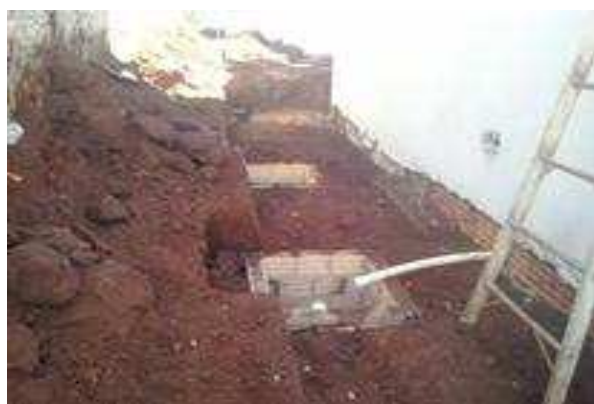
Figura 15 . 6  
Caixas de inspeção de esgoto e caixa de gordura, todas sem acabamento interno.

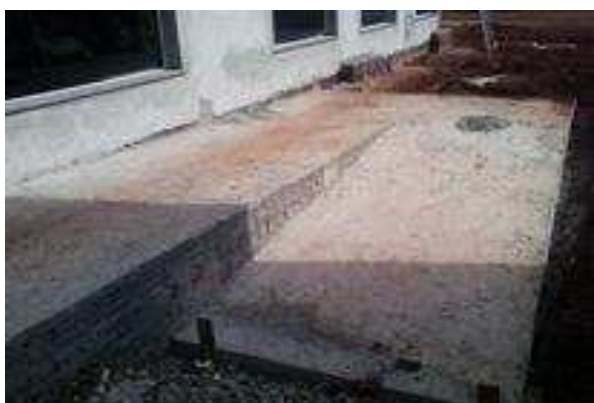
Figura 18 . 1  
Rampa de acesso PNE, já com contrapiso executado.

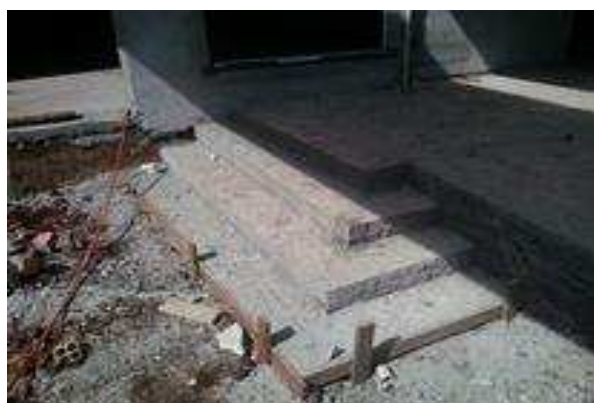
Figura 18 . 2  
Detalhe da escada de acesso ao hall, na entrada principal.

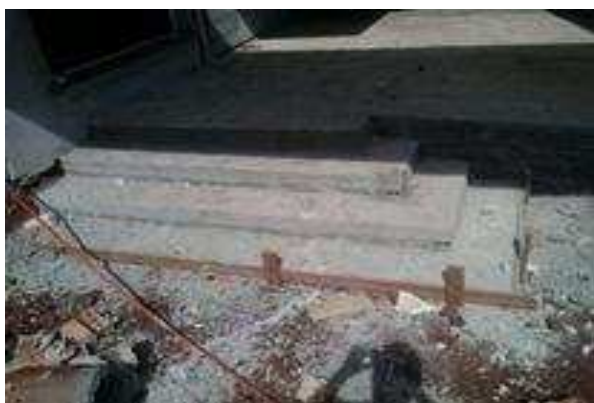
Figura 18 . 3  
Escada de acesso principal, com degraus já concretados.

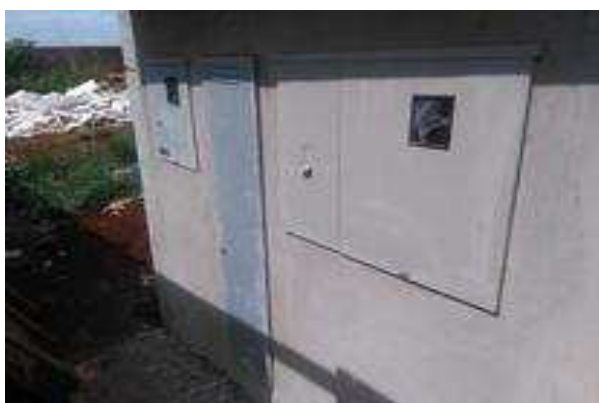
Figura 23 . 1  
Entrada de energia elétrica - mureta concluída, caixas e base.

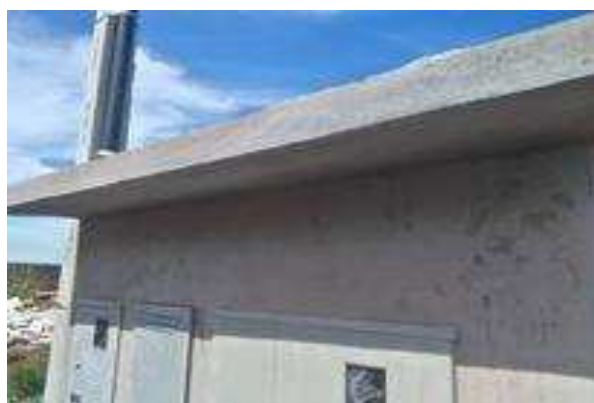
Figura 23 . 2  
Entrada de energia elétrica - mureta concluída, caixas e cobertura.

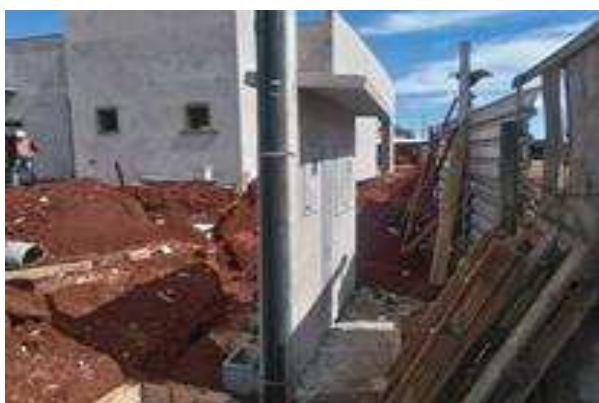
Figura 23 . 3  
Entrada de energia elétrica - mureta concluída, caixas, base, poste, eletrodutos de descida.

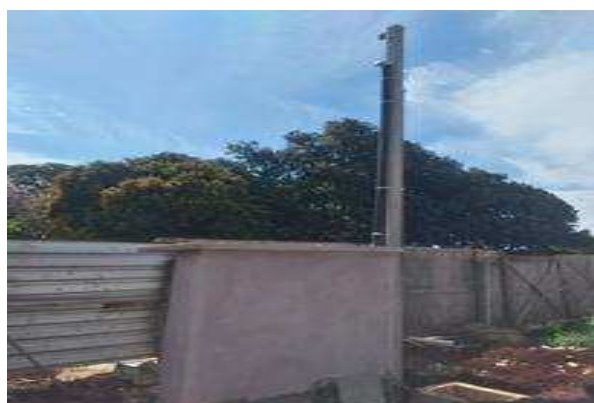
Figura 23 . 4  
Entrada de energia elétrica - mureta concluída, caixas de piso, poste, eletrodutos.

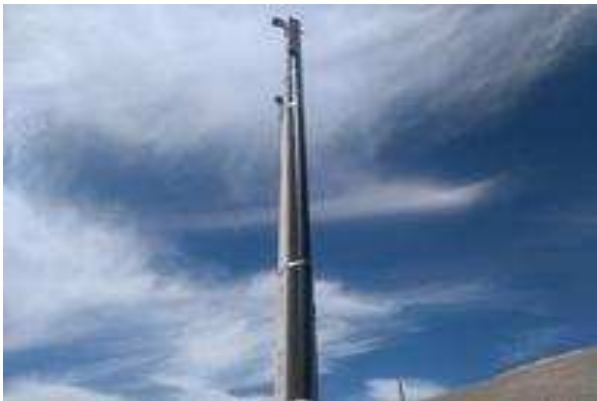
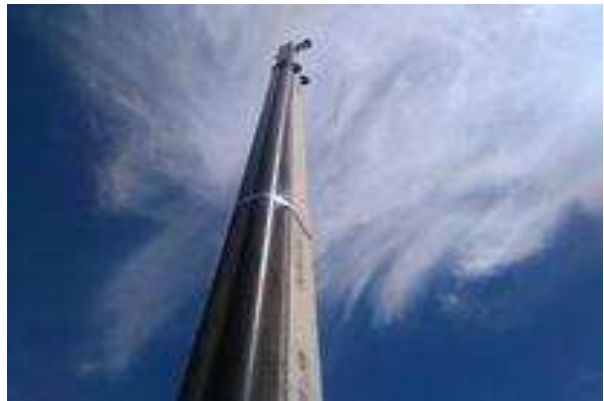
Figura 23 . 5  
Entrada de energia elétrica - poste, eletrodutos de descida.

Figura 23 . 6  
Entrada de energia elétrica - poste, eletrodutos de descida.

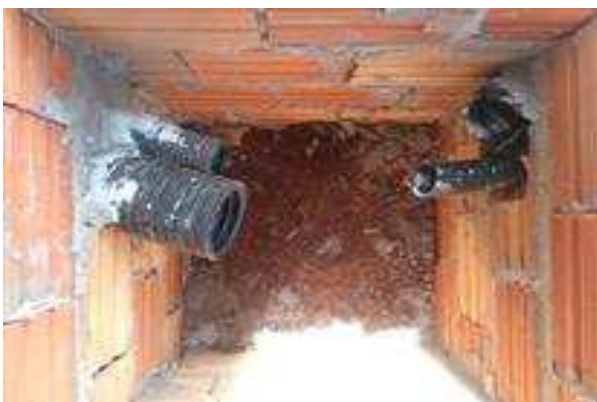
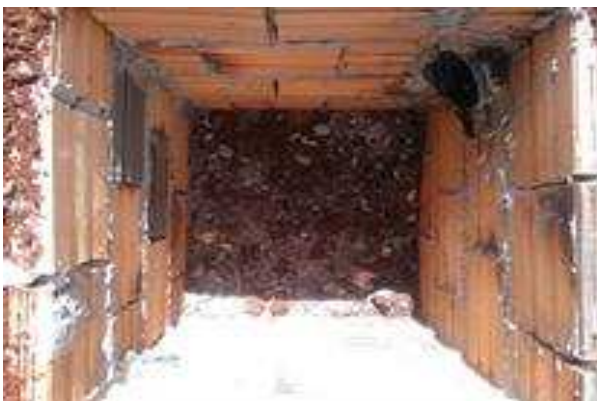
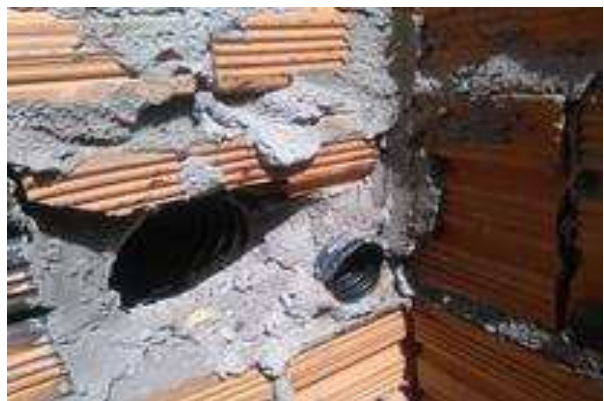
Figura 23 . 7  
Caixas de piso externas para ramal de entrada de energia - dutos para TRT e PAB.

Figura 23 . 9  
Caixas de piso externas para ramal de entrada de energia - dutos para TRT e PAB.

Figura 23 . 10  
Caixas de piso externas para ramal de entrada de energia - dutos para TRT e PAB.

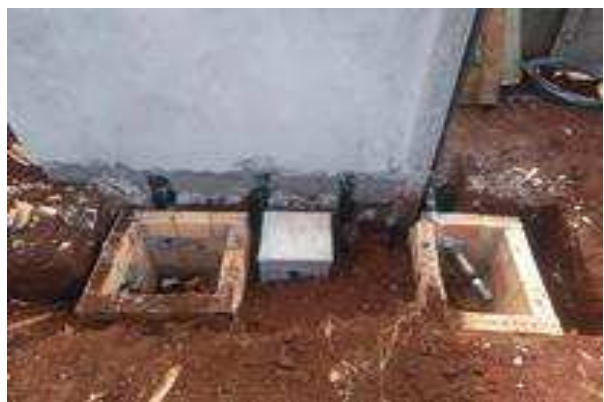
Figura 23 . 8  
Caixas de piso externas para ramal de entrada de energia e caixa aterramento.

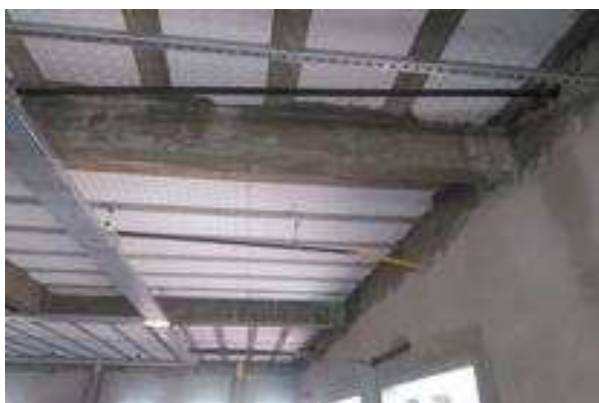
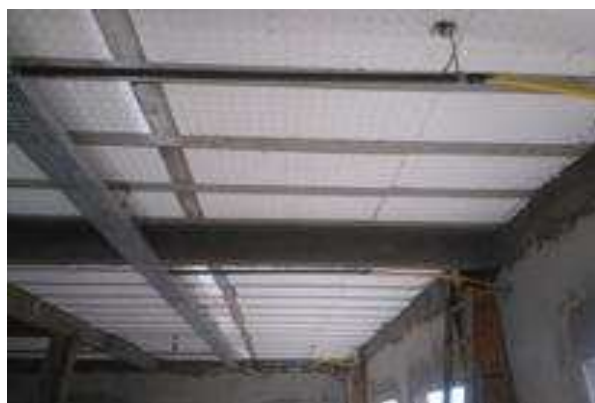
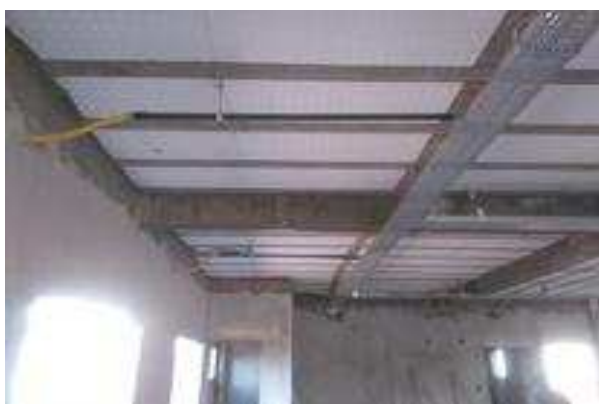
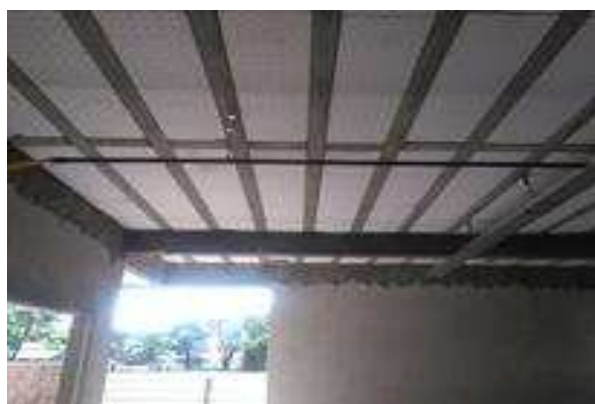
Figura 23 . 11  
Eletrodutos rígidos para derivação entre eletrocalhas e parede em alvenaria.

Figura 23 . 12  
Eletrodutos rígidos para derivação entre eletrocalhas e parede em alvenaria.

Figura 23 . 13  
Eletrodutos rígidos para derivação entre eletrocalhas e parede em alvenaria.

Figura 23 . 14  
Eletrodutos rígidos para derivação entre eletrocalhas e parede em alvenaria.

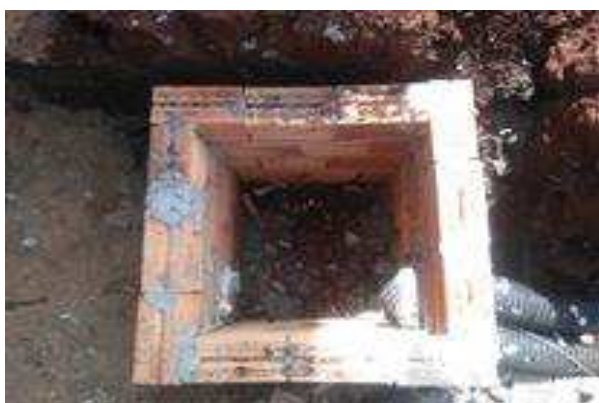
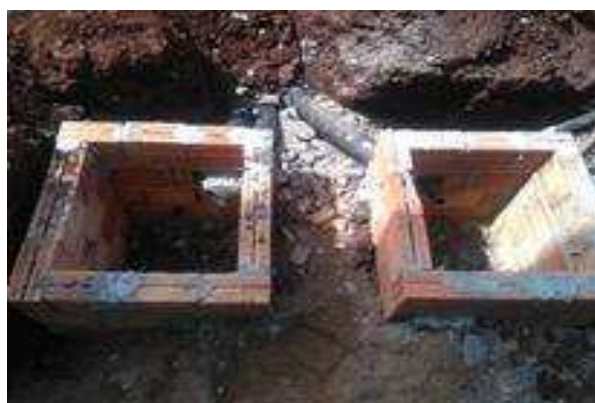
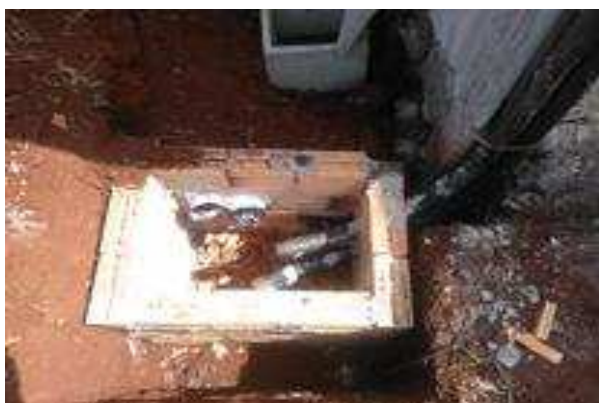
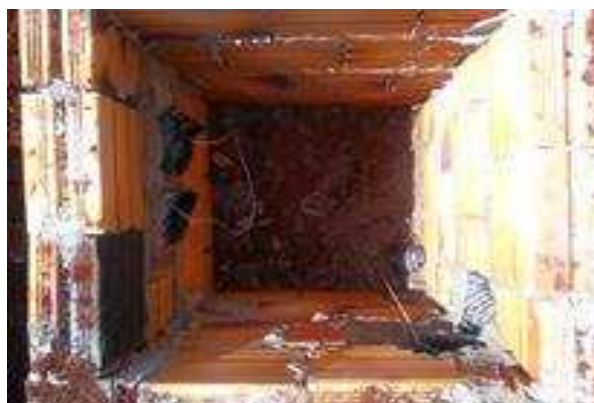
Figura 24 . 1  
Caixas externas para ramais de entrada de telecomunicações.

Figura 24 . 2  
Caixas externas para ramais de entrada de telecomunicações.

Figura 24 . 3  
Caixas externas para ramais de entrada de telecomunicações.

Figura 24 . 4  
Caixas externas para ramais de entrada de telecomunicações.

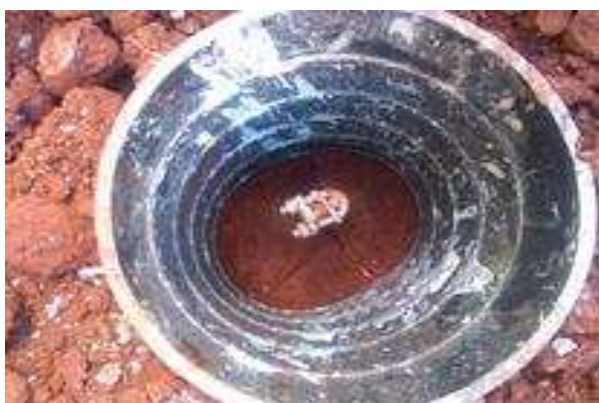
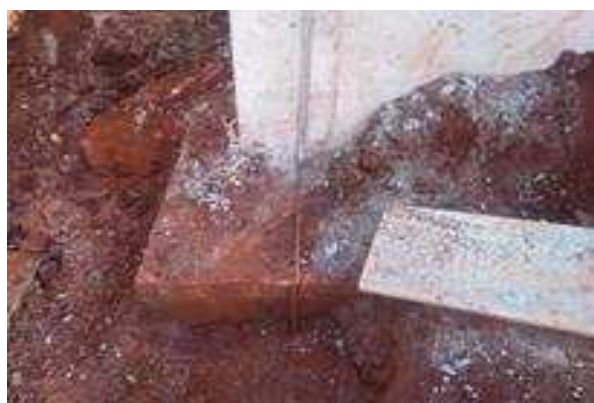
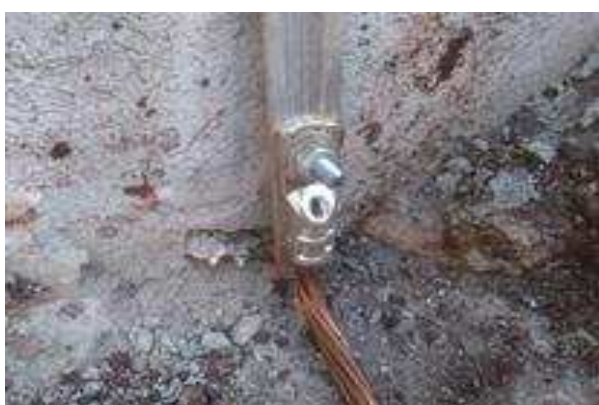
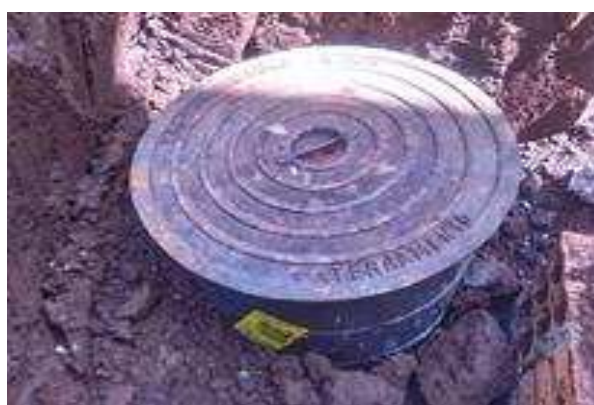
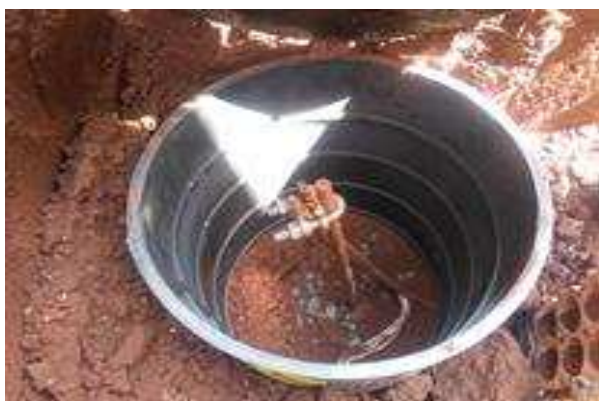
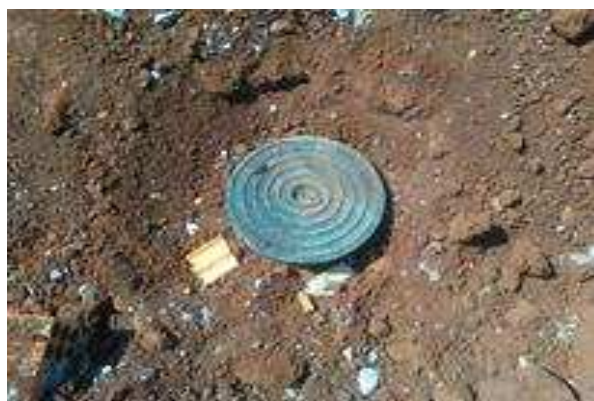
Figura 25 . 1  
Malha de aterramento, hastes e caixas de inspeção nos pontos de descida SPDA.

Figura 25 . 2  
Malha de aterramento, hastes e caixas de inspeção nos pontos de descida SPDA.

Figura 25 . 3  
Malha de aterramento, hastes e caixas de inspeção nos pontos de descida SPDA.

Figura 25 . 4  
Malha de aterramento, hastes e caixas de inspeção nos pontos de descida SPDA.

Figura 25 . 5  
Malha de aterramento, hastes e caixas de inspeção nos pontos de descida SPDA.

Figura 25 . 6  
Malha de aterramento, hastes e caixas de inspeção nos pontos de descida SPDA.

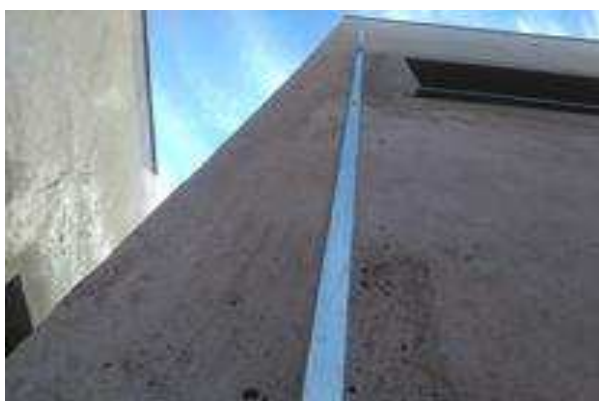
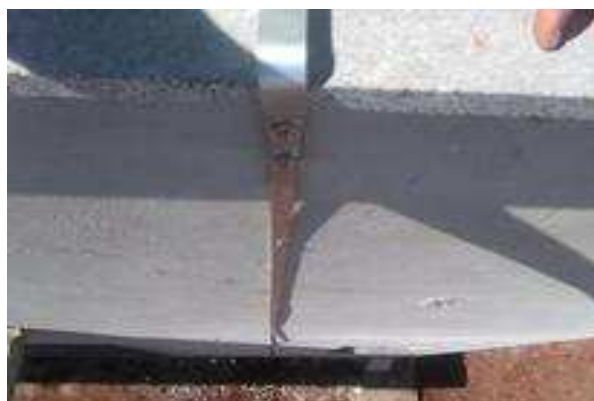
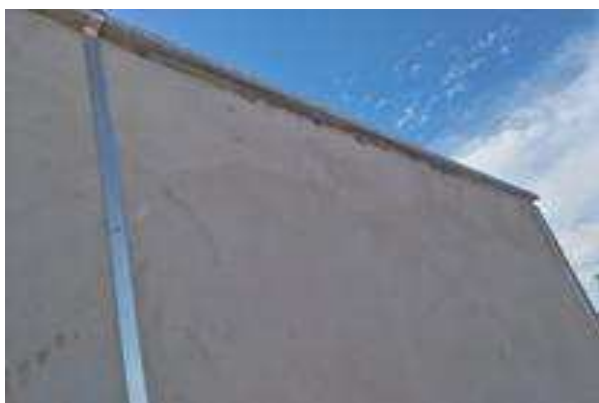
Figura 25 . 7  
Fitas em alumínio nas descidas do SPDA.

Figura 25 . 10  
Fitas em alumínio nas descidas do SPDA.

Figura 25 . 15  
Fitas em alumínio nas descidas do SPDA.

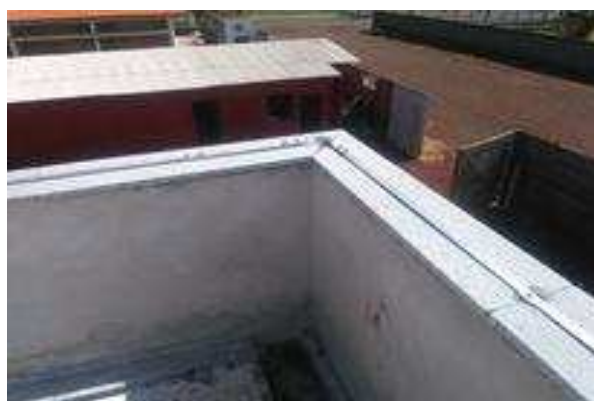
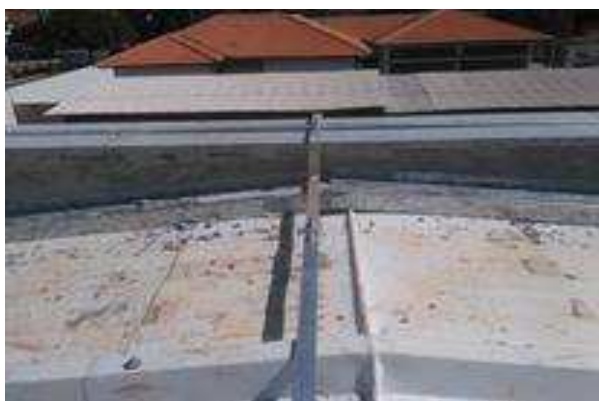
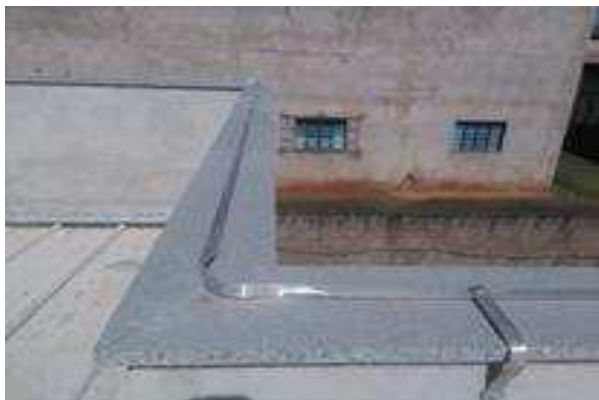
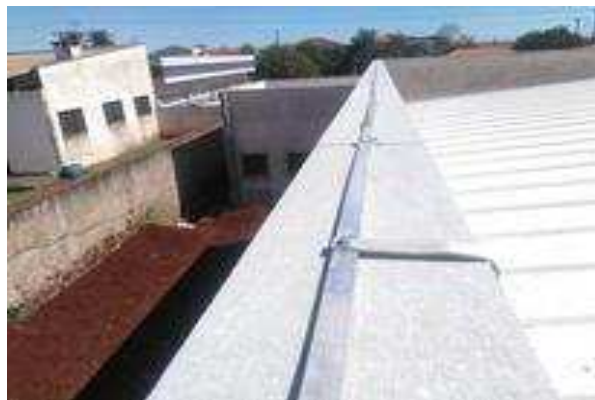
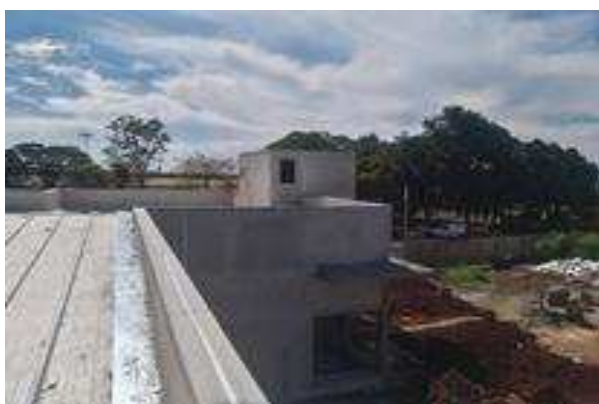
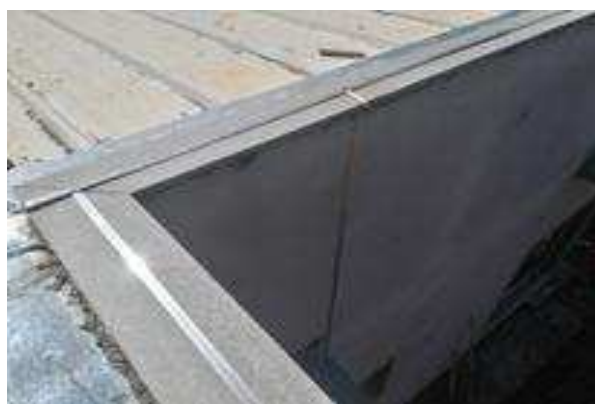
Figura 25 . 8  
Fitas em alumínio sobre a platibanda e goivas, para captação SPDA.

Figura 25 . 9  
Fitas em alumínio sobre a platibanda e goivas, para captação SPDA.

Figura 25 . 11  
Fitas em alumínio sobre a platibanda e goivas,  
para captação SPDA.

Figura 25 . 12  
Fitas em alumínio sobre a platibanda e goivas,  
para captação SPDA.

Figura 25 . 13  
Fitas em alumínio sobre a platibanda e goivas,  
para captação SPDA.

Figura 25 . 14  
Fitas em alumínio sobre a platibanda e goivas,  
para captação SPDA.

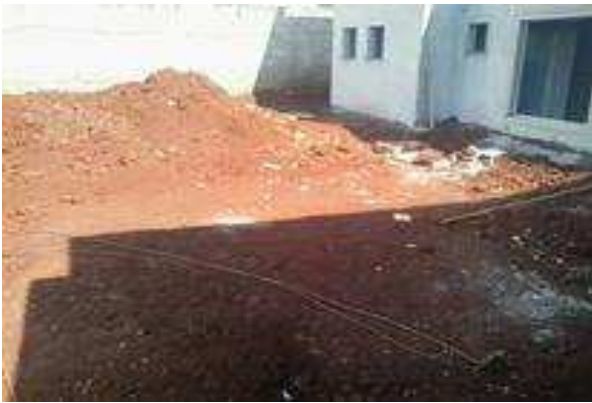
Figura 26 . 1  
Valas já reaterradas na lateral esquerda do prédio principal.

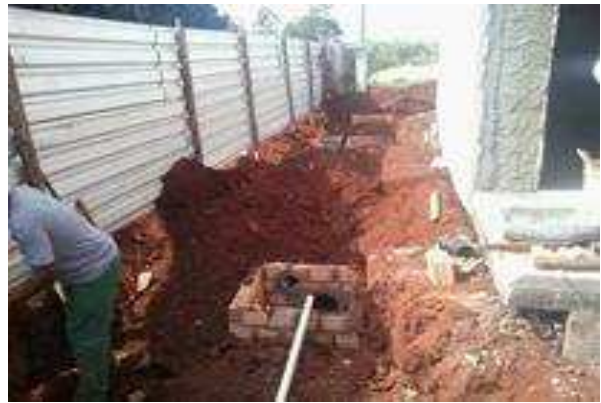
Figura 26 . 2  
Valas já reaterradas na porção esquerda da parte frontal do imóvel.

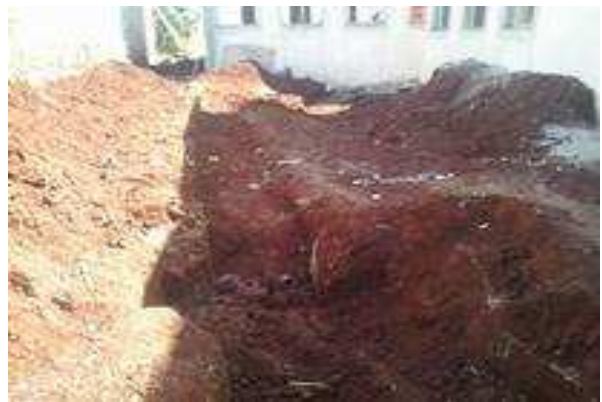
Figura 26 . 4  
Valas já reaterradas na parte dos fundos do prédio principal.
